# 2025년도 경기북부 지중구조물· 2종시설물 정밀안전전검 보고서

[RC옹벽(서종변전소)]

2025. 06

한국전력공사 경기북부분부

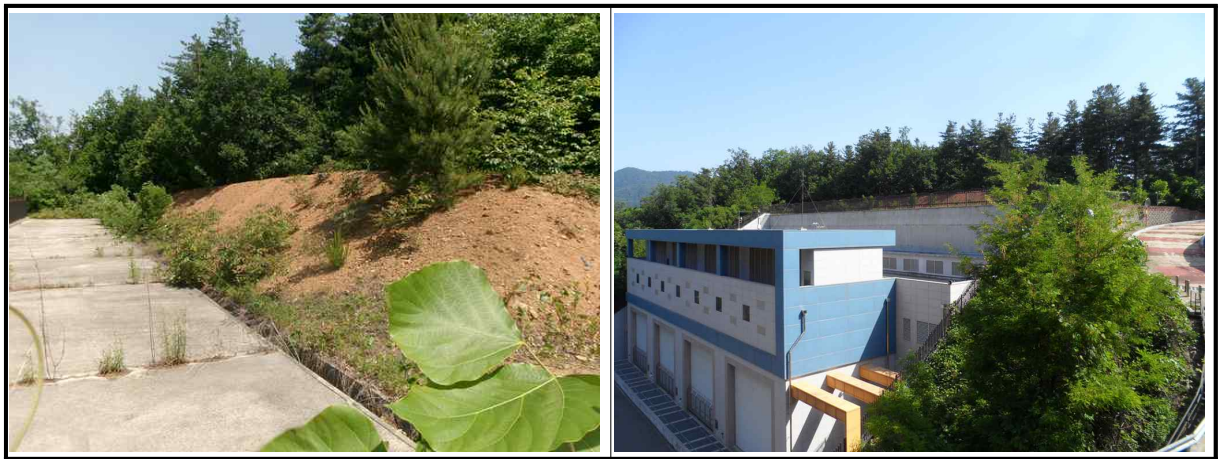
【그림 1.3.1】 지반, 기초부 전경

- 옹벽의 지반부에 대한 조사결과, 침하, 활동, 전도 등 구조적인 손상결함 및 세굴이 확인되지 않은 양호한 상태로 확인되었다.

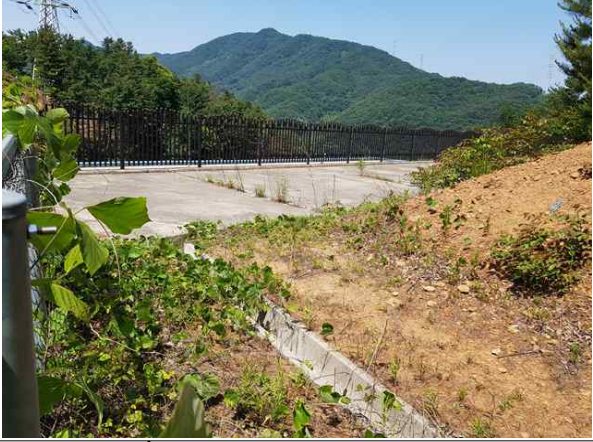
| 현 황 | • 배면 성토부 상태양호 | 현 황 | • 배면 성토부 상태양호 |
| 원 인 | • - | 원 인 | • - |

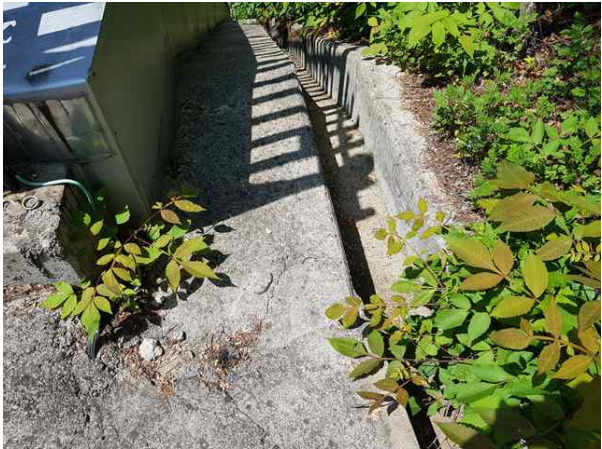
| 현 황 | • 상부 성토부 상태양호 | 현 황 | • 배수시설(측구) 상태양호 |
| 원 인 | • - | 원 인 | • - |
