## 제2편 시 설 물 편

# 1. RC옹벽(서중변전소)

본 시설물은 경기도 양평군 서중면 문호리 산73-7번지에 위치하며, 2016년 11월에 준공되어 현재 공용중인 2중시설물이다. 옹벽의 구조형식은 합벽식 RC옹벽으로 연장 110.0m, 지면 노출높이 24.90m이며, 변전소 부지 조성을 위해 시공되었다.

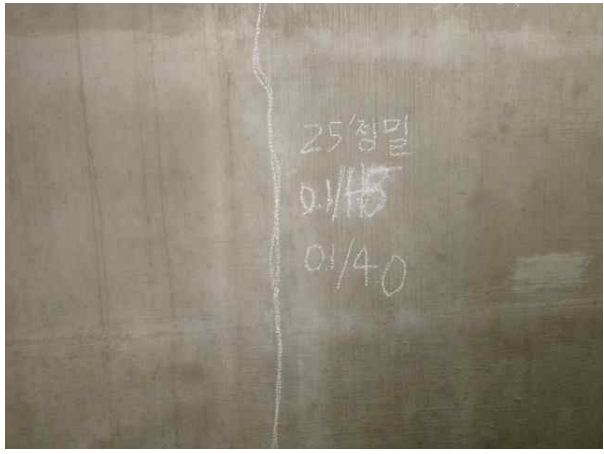
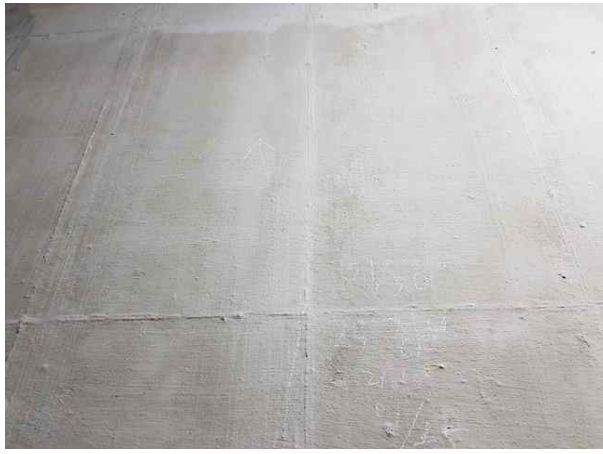
| 현 황 | • 균열(폭0.3mm미만) | 현 황 | • 균열(폭0.3mm미만) |
| 원 인 | • 초기 건조수축, 온도변화 | 원 인 | • 초기 건조수축, 온도변화 |

| 대 책 | • 표면보수 | 대 책 | • 표면보수 |

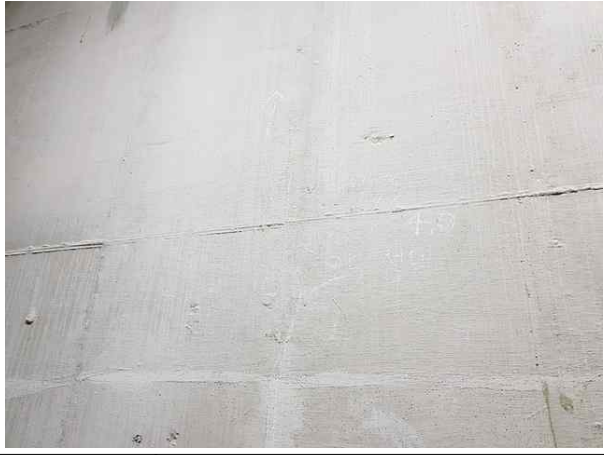
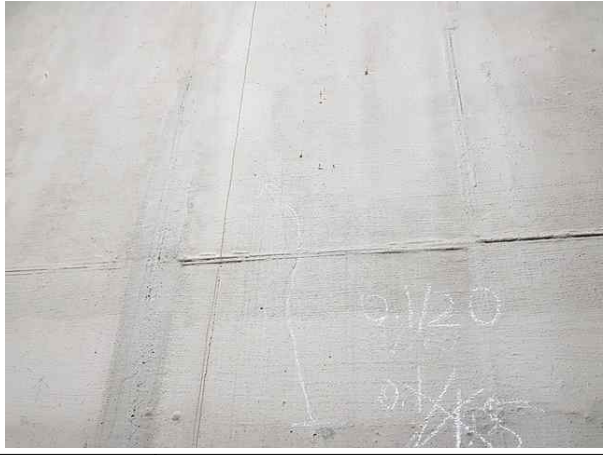
| 현 황 | • 균열(폭0.3mm미만) | 현 황 | • 균열(폭0.3mm미만) |
| 원 인 | • 초기 건조수축, 온도변화 | 원 인 | • 초기 건조수축, 온도변화 |

| 대 책 | • 표면보수 | 대 책 | • 표면보수 |

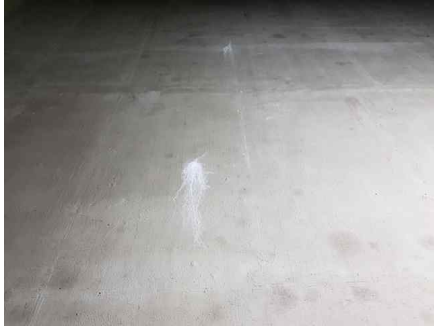
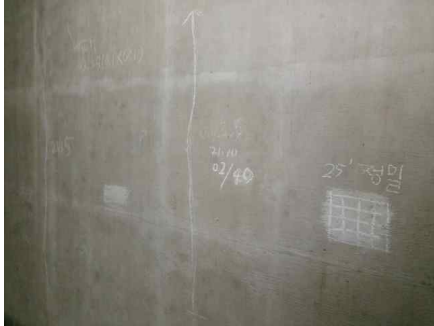
| 구 분 | 중점유지관리 사항 | 현황 사진 |
|---|---|---|
| 전<br>면<br>부 | <ul style="list-style-type: none"> <li>균열, 백태 손상부에 대해서는 주기적인 점검을 통해 발생규모 및 현황관리를 실시하고, 일정규모 이상 발생할 경우 보수를 통한 관리 필요함.</li> </ul> | |

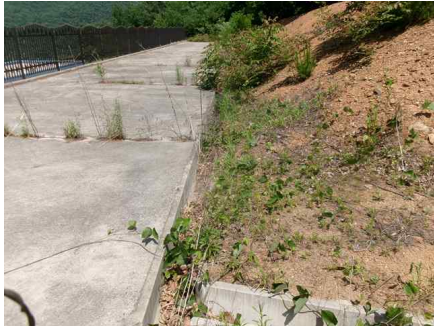
| 구 분 | 중점유지관리 사항 | 현황 사진 |
|---|---|---|
| 배<br>수<br>시<br>설 | <ul style="list-style-type: none"> <li>옹벽 상단의 성토부와 날개벽의 외측으로 시공된 배수시설에 대해서는 지속적인 점검을 통해 배수상태에 대한 유지관리가 필요함.</li> </ul> | |
