# 1. RC옹벽(서종변전소)

# 1. RC옹벽(서중변전소)

본 시설물은 경기도 양평군 서중면 문호리 산73-7번지에 위치하며, 2016년 11월에 준공되어 현재 공용중인 2중시설물이다. 옹벽의 구조형식은 합벽식 RC옹벽으로 연장 110.0m, 지면 노출높이 24.90m이며, 변전소 부지 조성을 위해 시공되었다.

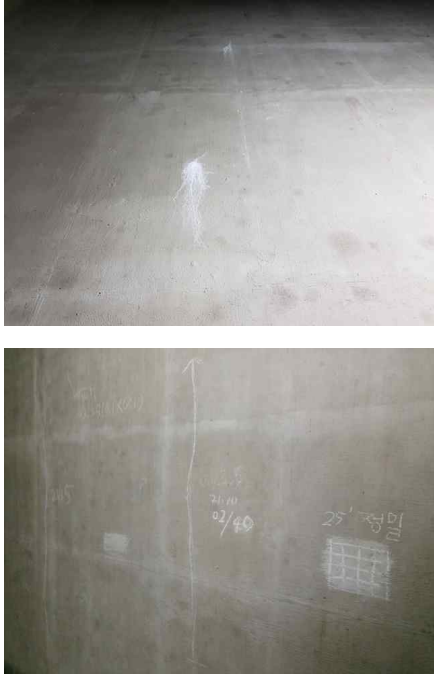
| 구 분 | 중점유지관리 사항 | 현황 사진 |
|---|---|---|
| 전<br>면<br>부 | <ul style="list-style-type: none"> <li>균열, 백태 손상부에 대해서는 주기적인 점검을 통해 발생규모 및 현황관리를 실시하고, 일정규모 이상 발생할 경우 보수를 통한 관리 필요함.</li> </ul> | |

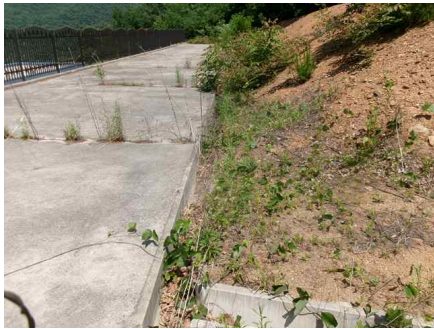
| 구 분 | 중점유지관리 사항 | 현황 사진 |
|---|---|---|
| 배<br>수<br>시<br>설 | <ul style="list-style-type: none"> <li>옹벽 상단의 성토부와 날개벽의 외측으로 시공된 배수시설에 대해서는 지속적인 점검을 통해 배수상태에 대한 유지관리가 필요함.</li> </ul> | |
