# 2025년도 경기북부 지중구조물· 2종시설물 정밀안전전검 보고서

[RC옹벽(서종변전소)]

2025. 06

한국전력공사 경기북부분부

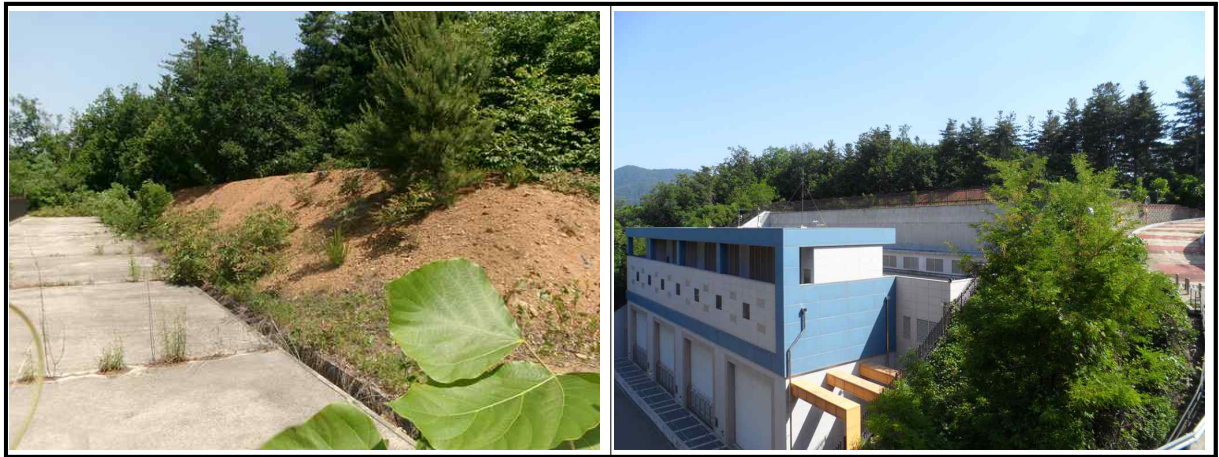
【그림 1.3.1】 지반, 기초부 전경

- 옹벽의 지반부에 대한 조사결과, 침하, 활동, 전도 등 구조적인 손상결함 및 세굴이 확인되지 않은 양호한 상태로 확인되었다.

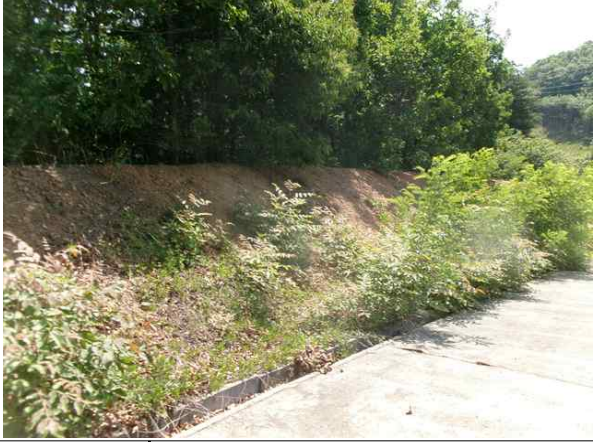
| 현 황 | • 배면 성토부 상태양호 | 현 황 | • 배면 성토부 상태양호 |

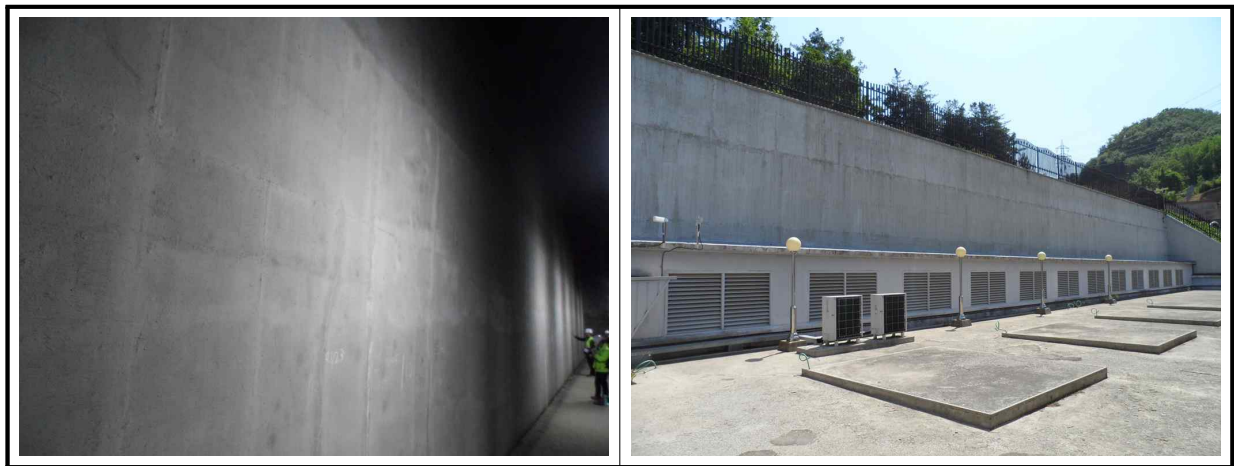
【그림 1.3.2】 전면부 전경

- 전면부에 대한 조사결과, 균열(폭 0.3mm미만), 백태 등의 손상이 일부 구간에서 확인되었으며, 파손 및 철근노출 등의 단면결손은 발생하지 않은 것으로 조사되었다.

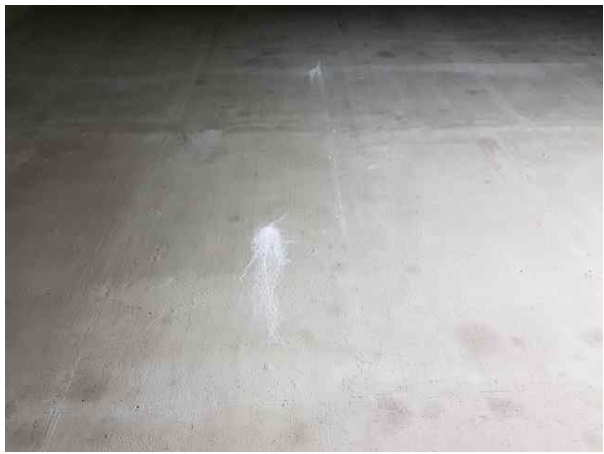
| 현 황 | • 백태 | 현 황 | • 균열(폭0.3mm미만) |
| 원 인 | • 외기침투, 화학작용 | 원 인 | • 초기 건조수축, 온도변화 |

| 대 책 | • 표면보수 | 대 책 | • 표면보수 |

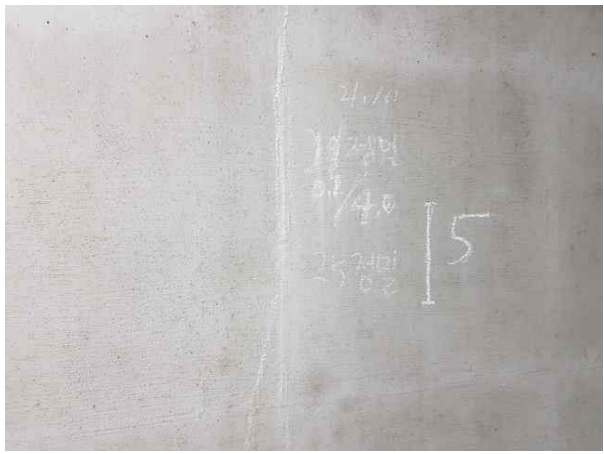
| 현 황 | • 균열(폭0.3mm미만) | 현 황 | • 백태 |
| 원 인 | • 초기 건조수축, 온도변화 | 원 인 | • 외기침투, 화학작용 |

| 대 책 | • 표면보수 | 대 책 | • 표면보수 |

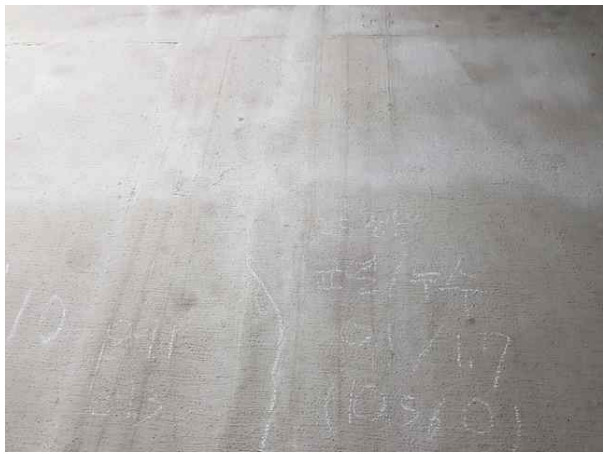
| 현 황 | • 누수흔적 | 현 황 | • 백태 |
| 원 인 | • 상부로부터 우수유입 | 원 인 | • 외기침투, 화학작용 |

| 대 책 | • 주의관찰 | 대 책 | • 표면보수 |

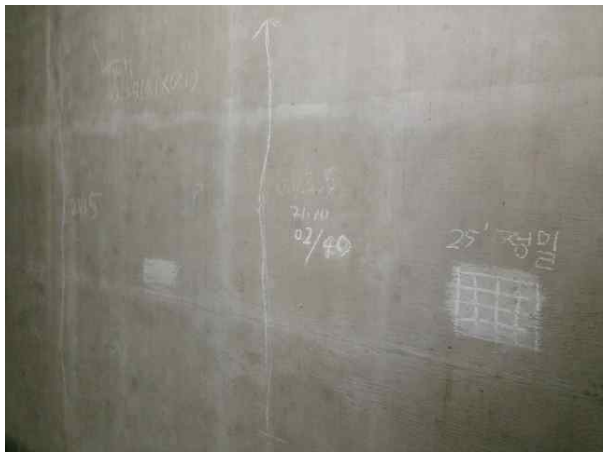
| 현 황 | • 균열(폭0.3mm미만) | 현 황 | • 백태 |
| 원 인 | • 초기 건조수축, 온도변화 | 원 인 | • 외기침투, 화학작용 |

| 대 책 | • 표면보수 | 대 책 | • 표면보수 |

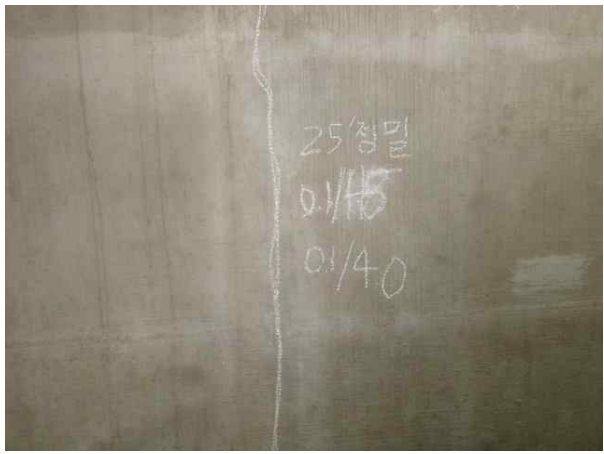
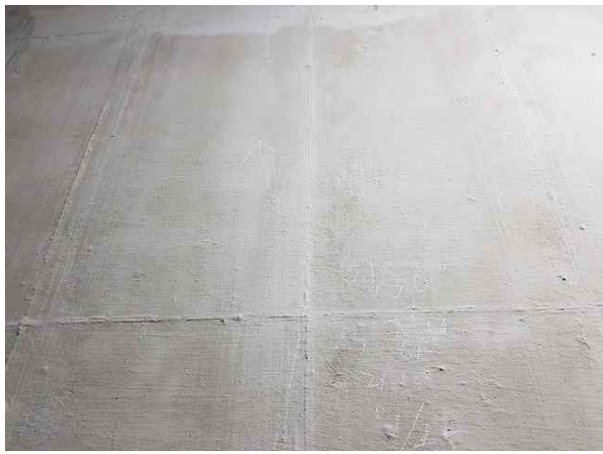
| 현 황 | • 균열(폭0.3mm미만) | 현 황 | • 균열(폭0.3mm미만) |
| 원 인 | • 초기 건조수축, 온도변화 | 원 인 | • 초기 건조수축, 온도변화 |

| 대 책 | • 표면보수 | 대 책 | • 표면보수 |

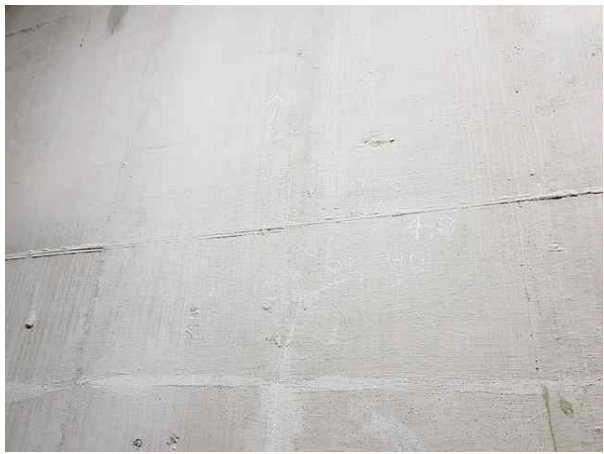
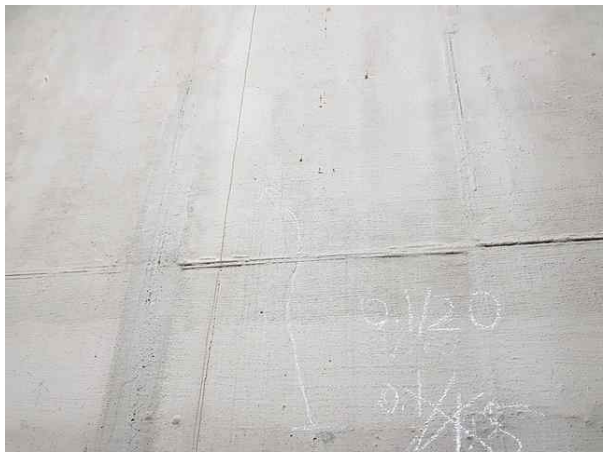
| 현 황 | • 균열(폭0.3mm미만) | 현 황 | • 균열(폭0.3mm미만) |
| 원 인 | • 초기 건조수축, 온도변화 | 원 인 | • 초기 건조수축, 온도변화 |

| 대 책 | • 표면보수 | 대 책 | • 표면보수 |

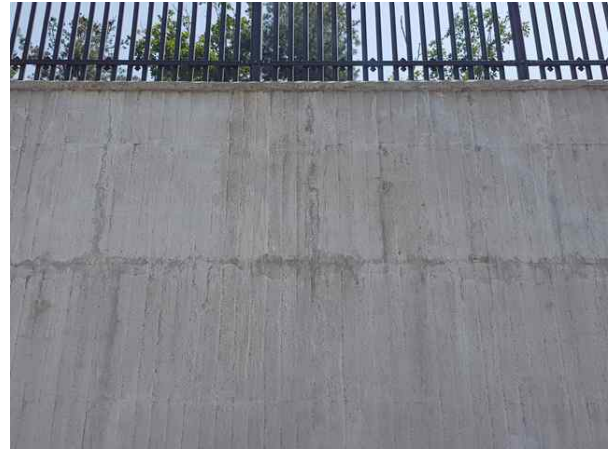
| 현 황 | • 백태 | 현 황 | • 균열(폭0.3mm미만) |
| 원 인 | • 외기침투, 화학작용 | 원 인 | • 초기 건조수축, 온도변화 |

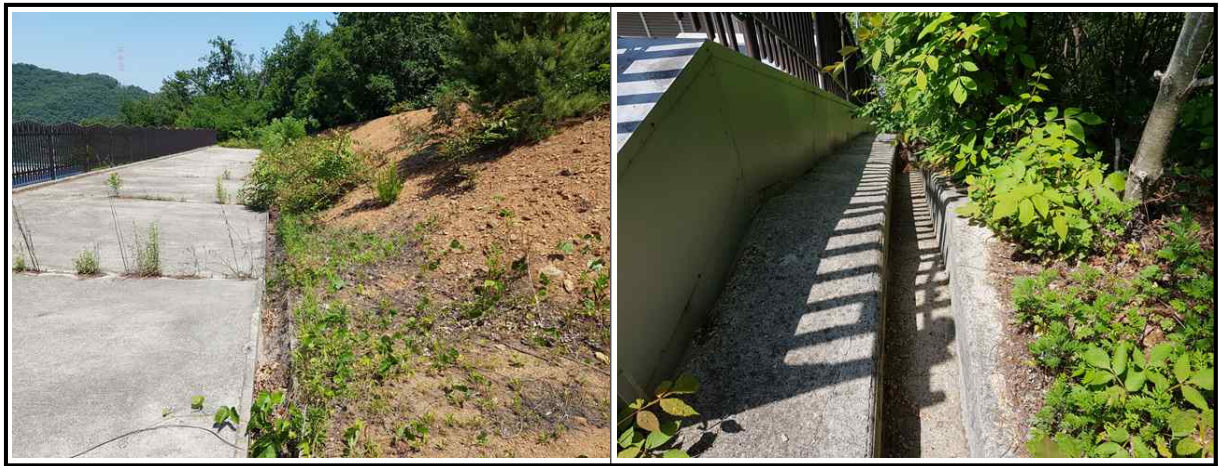
【그림 1.3.3】 주변영향인자 전경

- 외관조사 결과, 옹벽 상부 배수로(측구)에 별도의 손상은 조사되지 않았으며, 상부 성토부에도 침식, 유실 등의 손상이 없는 상태로 전반적으로 양호한 상태를 유지하고 있는 것으로 조사되었다.

- 전회(2023년) 정밀안전점검의 자료 확인결과 손상이 없는 상태로 확인되었고, 금회(2025년) 정밀안전점검 조사결과, 옹벽 상부 배수시설(측구)에 손상은 조사되지 않았으나, 상부 배수로 설치부에 식생이 산재하여, 추후 원활한 점검을 위한 정비 등의 조치가 필요하다. 상부 성토부는 성토부 내에 침식, 유실 등의 손상이 없는 상태로 전반적으로 양호한 상태를 유지하고 있는 것으로 조사되었으며, 주기적인 점검을 통하여 손상발생 여부 확인 등의 유지관리가 필요할 것으로 사료된다.

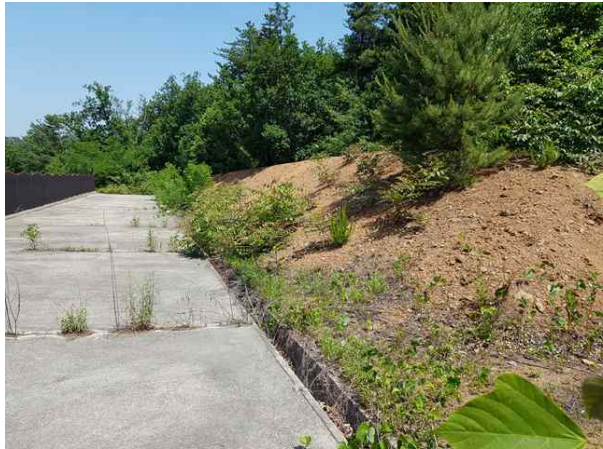
| 현 황 | • 상부 성토부 상태양호 | 현 황 | • 배수시설(측구) 상태양호 |
