# 제 1 장 구리인출 전력구

# 제 1 장 구리인출

구리인출 전력구는 1996년 06월 준공된 한국전력공사 경기북부분부에서 관할하는 송전전력구이며, 형식은 철근콘크리트(BOX) □ 2.1X2.65m 규격으로 연장 134m의 전력구가 변전소 지하에 매설되어 위치하고 있다. 유지관리 및 출입시는 변전소(S/S)의 지하 및 수직구를 통하여 진입하게 되어 있으며, 내부로는 송전, 지중등의 케이블이 지지대에 고정되어 인입 및 인출 되도록 시공되어 있다.

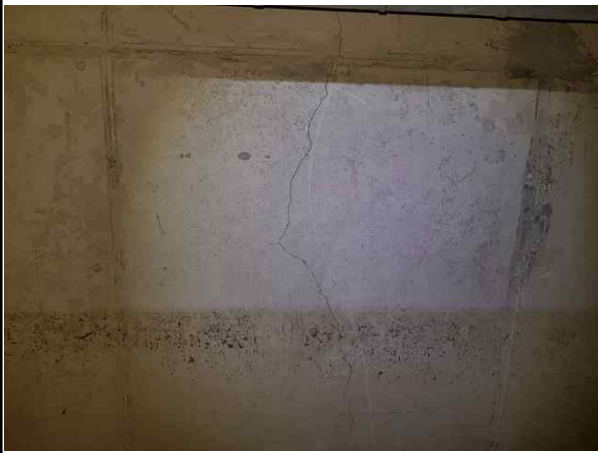
| 내용 | 통로 좌측 벽체 Sta.8m | 내용 | 바닥부 Sta.8m |

| | 균열(0.3mm이상) | | 백태 |

| 구<br>분 | 부재 | 손상 | 보수공법 | 단위 | 금회물량 | 보수물량 | 단가 | 금액 | 보수<br>순위 |
|---|---|---|---|---|---|---|---|---|---|
| | | 균열(0.3mm이상) | 주입보수 | m <sup>2</sup> | 216.90 | 65.07 | 155 | 10,086 | 1 |

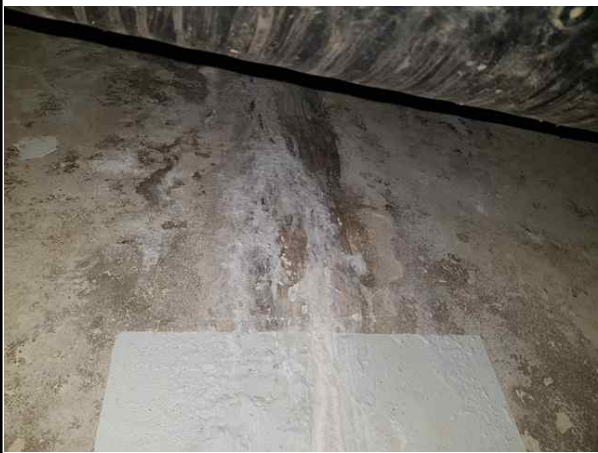
| 내용 | 우측 벽체 Sta.10m | 내용 | 좌측 벽체 Sta.19m |

| | 백태 | | 균열(0.3mm이상) |

| 구<br>분 | 부재 | 손상 | 보수공법 | 단위 | 금회물량 | 보수물량 | 단가 | 금액 | 보수<br>순위 |
|---|---|---|---|---|---|---|---|---|---|
| | | 백태 | 표면보수 | m <sup>2</sup> | 0.26 | 1.00 | 110 | 110 | 3 |

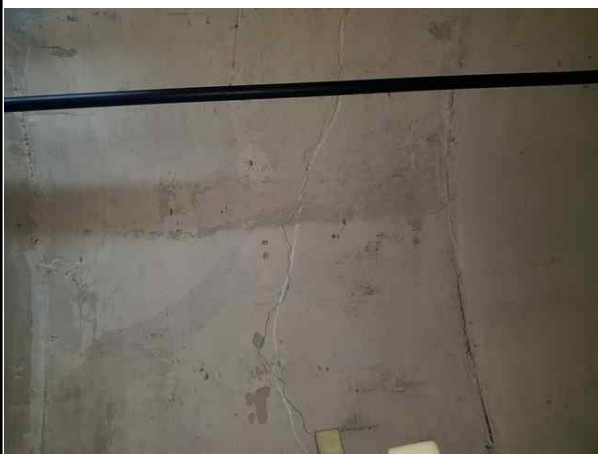
| 내용 | 상부 슬래브 Sta.24m | 내용 | 우측 벽체 Sta.27m |

| | 균열(0.3mm이상) | | 파손 |

| 구<br>분 | 부재 | 손상 | 보수공법 | 단위 | 금회물량 | 보수물량 | 단가 | 금액 | 보수<br>순위 |
|---|---|---|---|---|---|---|---|---|---|
| | 상부<br>슬래브 | 균열(0.3mm이상) | 주입보수 | m <sup>2</sup> | 35.70 | 10.71 | 155 | 1,660 | 1 |

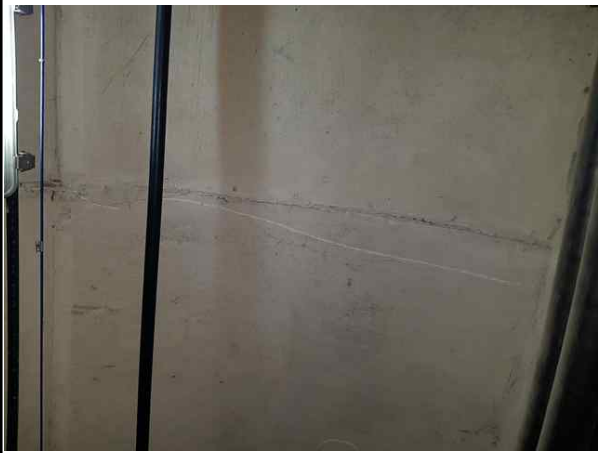
| 내용 | 상부 슬래브 Sta.28m | 내용 | 좌측 벽체 Sta.61m |

| | 균열(0.3mm이상) | | 균열(0.3mm이상) |

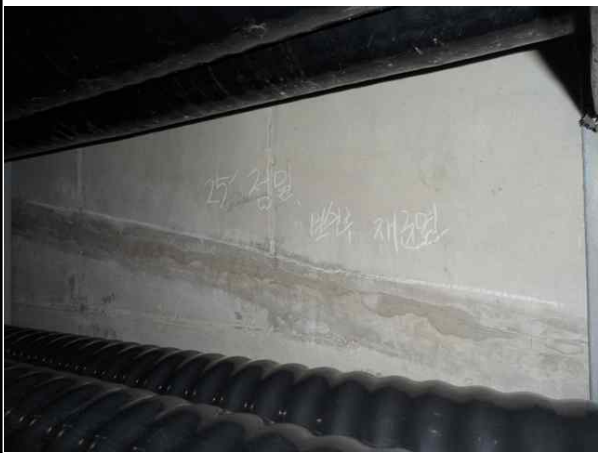
| 내용 | 우측 벽체 Sta.105m | 내용 | 좌측 벽체 Sta.112m |

| | 보수부 재균열(0.3mm이상) | | 균열(0.3mm이상) |

| 구<br>분 | 부재 | 손상 | 보수공법 | 단위 | 금회물량 | 보수물량 | 단가 | 금액 | 보수<br>순위 |
|---|---|---|---|---|---|---|---|---|---|
| | | 보수부재균열 | 표면보수 | m <sup>2</sup> | 20.50 | 6.15 | 110 | 677 | 3 |

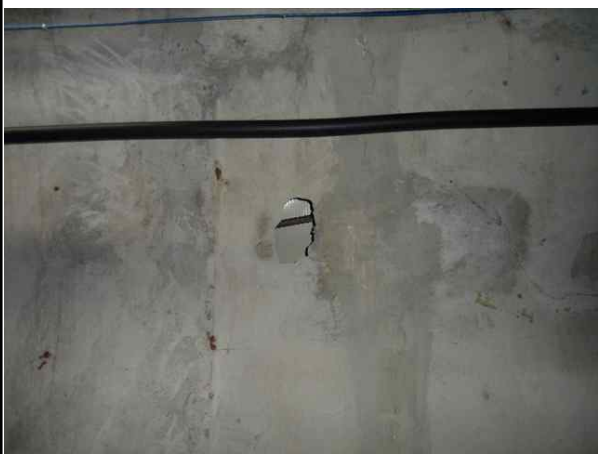
| 내용 | 상부 슬래브 Sta.118m | 내용 | 상부 슬래브 Sta.120m |

| | 철근노출 | | 균열(0.3mm이상) |

금회 조사 결과, 기 점검시 조사된 균열의 규모 진전은 없으나 전력구 및 수직구에 신규 손상(백태, 균열, 철근노출)이 발생 된 것을 확인하였다. 기 점검시 상부슬래브 Sta.118m에서 조사된 철근노출 손상은 단면복구(방청)가 필요로 하며, 그 외의 손상들도 유지관리를 위한 보수가 필요 하다.

| 구<br>분 | 부재 | 손상 | 보수공법 | 단위 | 금회물량 | 보수물량 | 단가 | 금액 | 보수<br>순위 |
|---|---|---|---|---|---|---|---|---|---|
| | | 철근노출 | 단면보수<br>(방청) | m <sup>2</sup> | 0.01 | 1.00 | 455 | 455 | 1 |

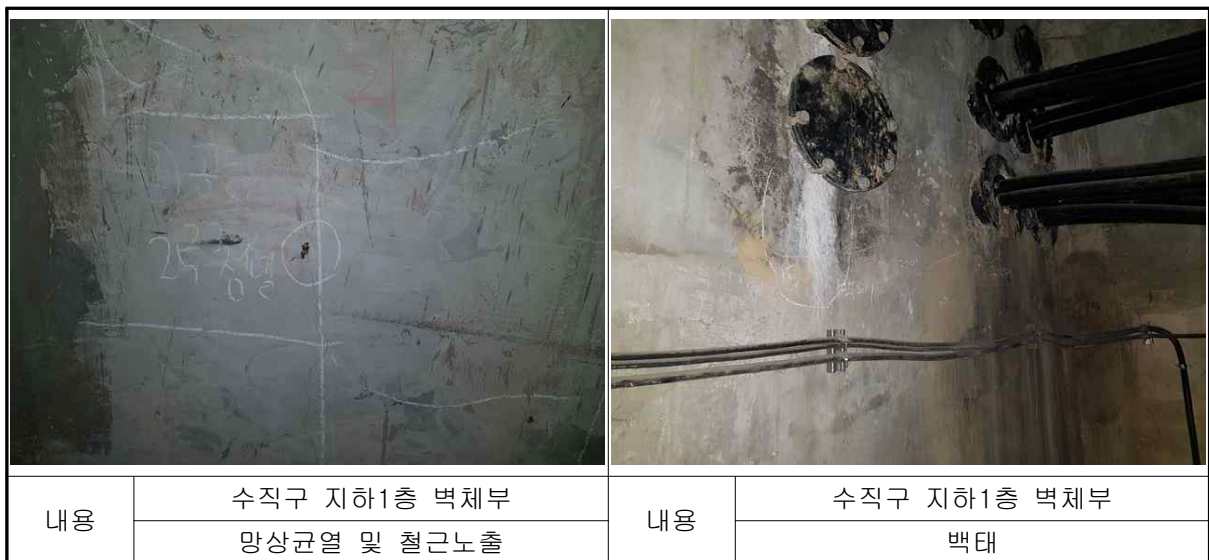
【사진 1.3】 구리인출 전력구 수직구 손상현황

수직구는 지하2층으로 2개 층으로 이루어져 있으며 지하1층의 경우 벽체부에 망상 균열과 송전배전선부 누수로 인한 백태, 철근노출이 조사되었으며, 지하 2층의 경우는 양호한 상태이다.

| 구<br>분 | 부재 | 손상 | 보수공법 | 단위 | 금회물량 | 보수물량 | 단가 | 금액 | 보수<br>순위 |
|---|---|---|---|---|---|---|---|---|---|
| 수<br>직<br>구 | 벽체 | 망상균열 | 표면보수 | m <sup>2</sup> | 6.00 | 7.20 | 110 | 792 | 3 |
| | | 백태 | 표면보수 | m <sup>2</sup> | 0.18 | 1.00 | 110 | 110 | 3 |
| | | 철근노출 | 단면보수<br>(방청) | m <sup>2</sup> | 0.01 | 1.00 | 455 | 455 | 1 |

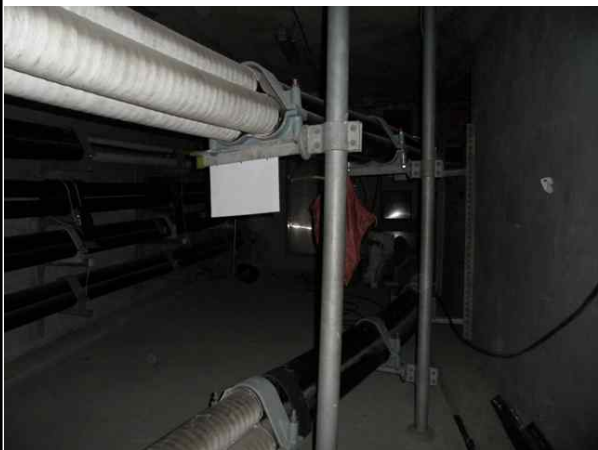
수용시설의 부속시설인 이음부, 지지대, 받침대는 파손 및 변형이 발생 되지 않은 상태이며, 볼트결속 및 용접상태도 양호한 상태인 것으로 조사되었다.

| 내용 | 지지대 상태양호 | 내용 | 조명설비 상태양호 |

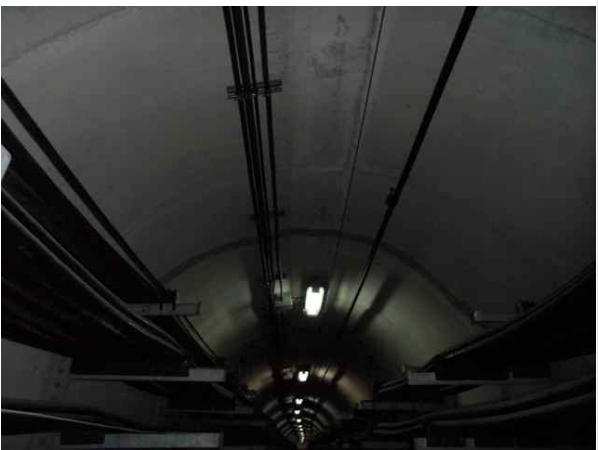
기 점검시 조사된 전등 미점등 손상은 조치되어 현재는 양호한 상태이며, 그 외 부대

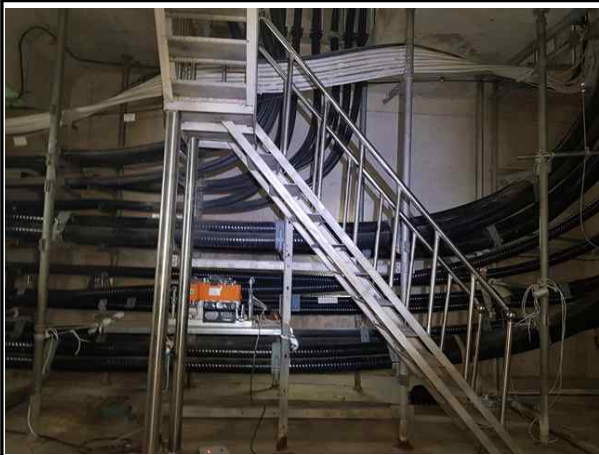
| 내용 | 추락방지시설 | 내용 | 도로포장 |

| 구분 | 추락방지시설 | | 도로포장 | | 도로부<br>신축이음부 | | 환기구 등의<br>덮개 | | 비고 |
|---|---|---|---|---|---|---|---|---|---|
| | 1) 추락방지시설은 난간의 손상 및 결함이 없는 양호한 상태로 조사되었다.<br>2) 도로포장은 결함이 없는 양호한 상태로 조사되었다. | | | | | | | | |

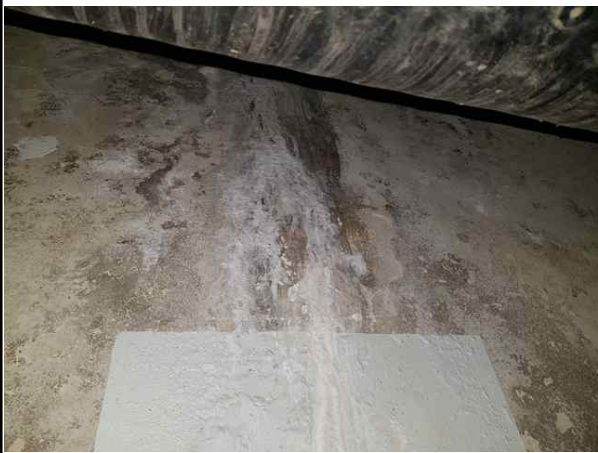
| 내용 | 우측 벽체 Sta.10m | 내용 | 상부 슬래브 Sta.24m |

| | 백태 | | 균열(0.3mm이상) |

| 구분 | 주요 결함사항 | 중점 유지 관리 사항 |
|---|---|---|
| 박스 구간 | <ul style="list-style-type: none"> <li>· 균열(0.3mm미만 및 이상)</li> <li>· 보수부 백태, 백태</li> <li>· 철근노출</li> </ul> | <ul style="list-style-type: none"> <li>· 균열보수 후 진행성 여부 점검</li> <li>· 백태 손상 보수 후 진행성 여부 점검</li> <li>· 철근노출 보수 후 진행성 여부 점검</li> </ul> |

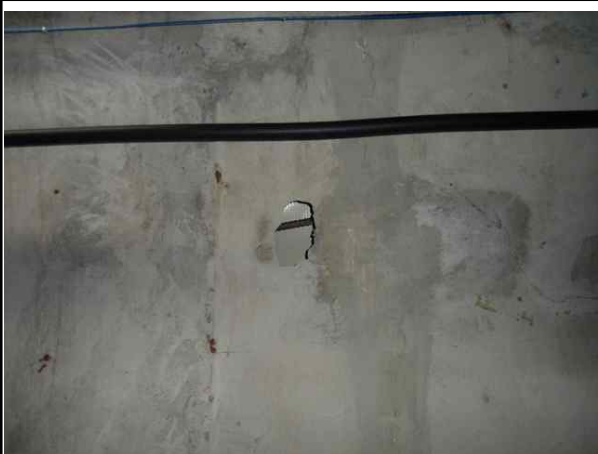
| 내용 | 상부슬래브 Sta.118m | 내용 | 상부 슬래브 Sta.120m |

| | 철근노출 | | 균열(0.3mm이상) |
