## 제 2 장 포천인출 전력구

### 2.1 시설물 개요

포천인출 전력구는 2023년도에 준공되어 한국전력공사 경기북부본부에서 관할하는 송전전력구이며, 형식은 철근콘크리트(BOX) □ 2.1X2.1m 규격으로 연장 113m의 전력구가 변전소 지하에 매설되어 위치하고 있다. 유지관리 및 출입 시는 변전소 지하를 통하여 진입하게 되어 있으며, 내부로는 송전 등의 케이블이 지지대에 고정되어 인입 및 인출 되도록 시공되어 있다.

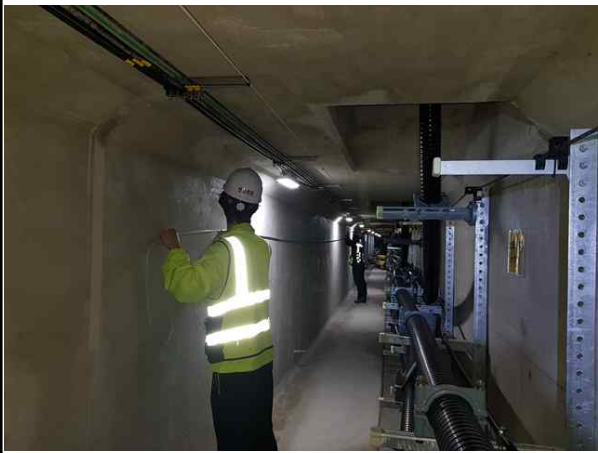
| | 측정 분할 전경 | | 받침대 상태 양호 |

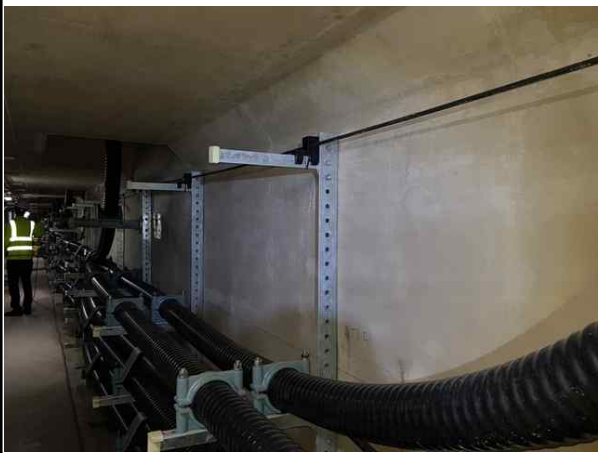
| | 지지대 상태 양호 | | 상태 양호 |

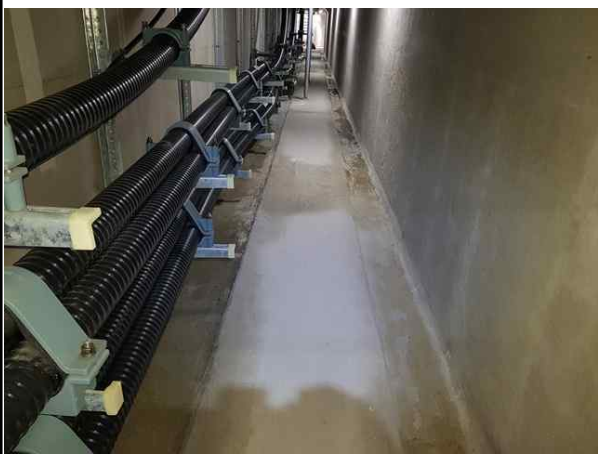
| | 상태 양호 | | 상태 양호 |

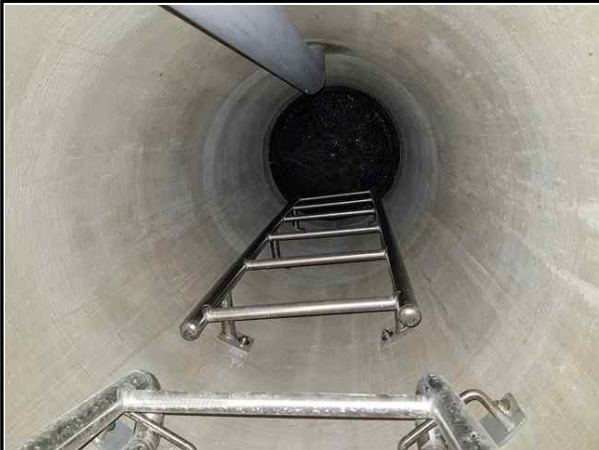
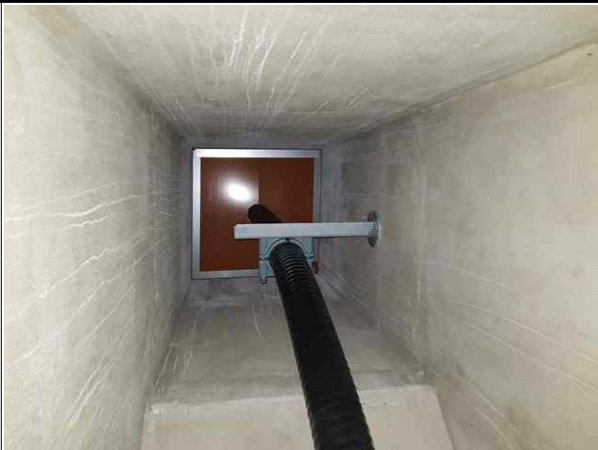
【사진 2.3】 포천인출 전력구 수직구 손상현황

수직구는 손상이 없는 양호한 상태로 조사되었다.

| | 상태 양호 | | 상태 양호 |

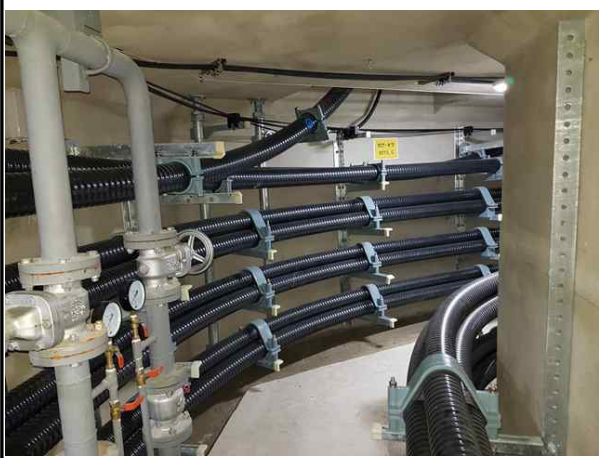
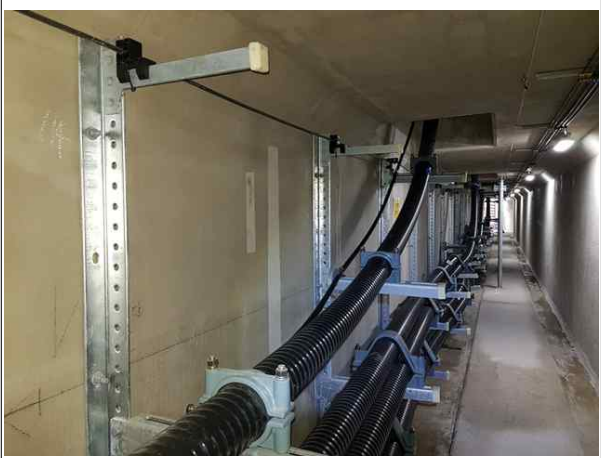
【사진 2.4】 부대설비 현황

수용시설의 부속시설인 이음부, 지지대, 받침대는 파손 및 변형이 발생 되지 않은 상태이며, 볼트결속 및 용접상태도 특별한 손상이 발생 되지 않은 양호한 상태인 것으로 조사되었다.

| 내용 | 지시대 상태양호 | 내용 | 받침대 상태양호 |

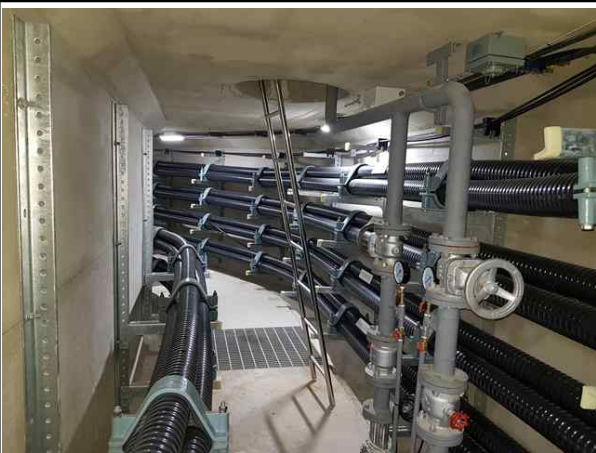
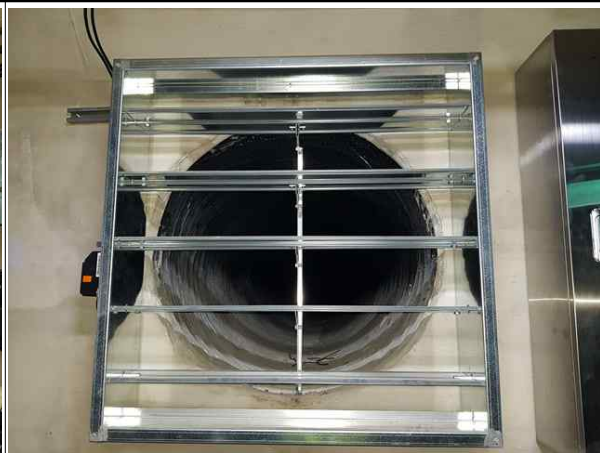
| 구분 | 추락방지시설 | | 도로포장 | | 도로부<br>신축이음부 | | 환기구 등의<br>덮개 | | 비고 |
|---|---|---|---|---|---|---|---|---|---|
| | 1) 추락방지시설은 난간의 손상 및 결함이 없는 양호한 상태로 조사되었다.<br>2) 환기구 등의 덮개는 결함이 없는 양호한 상태로 조사되었다. | | | | | | | | |

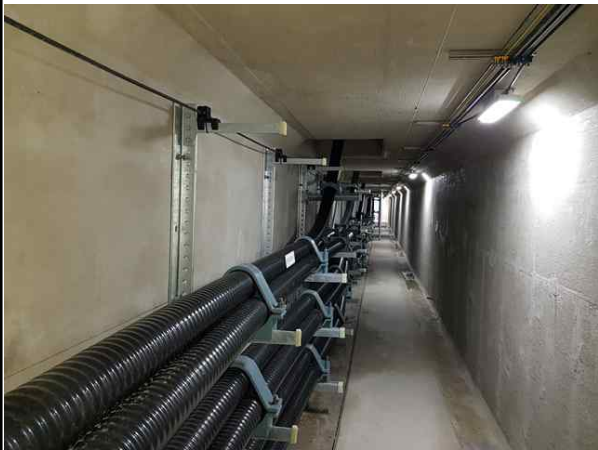
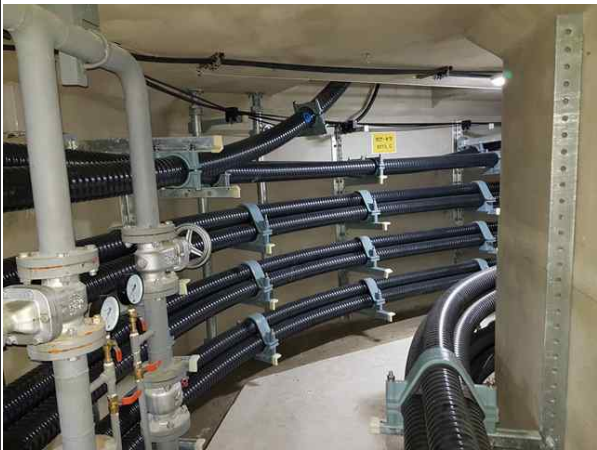
| | 박스 내부<br>내부 상태 양호 | | 박스 내부<br>지지대 상태 양호 |

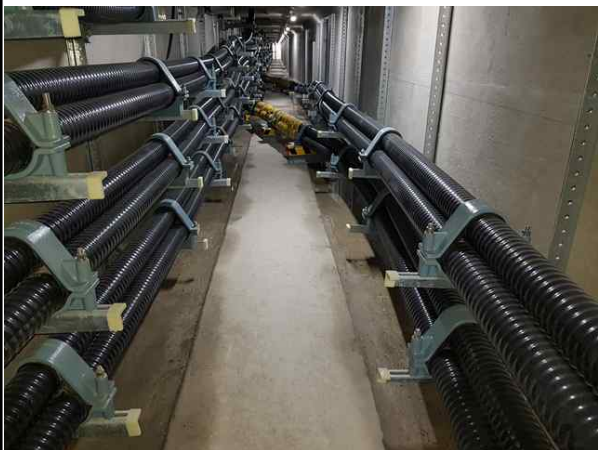
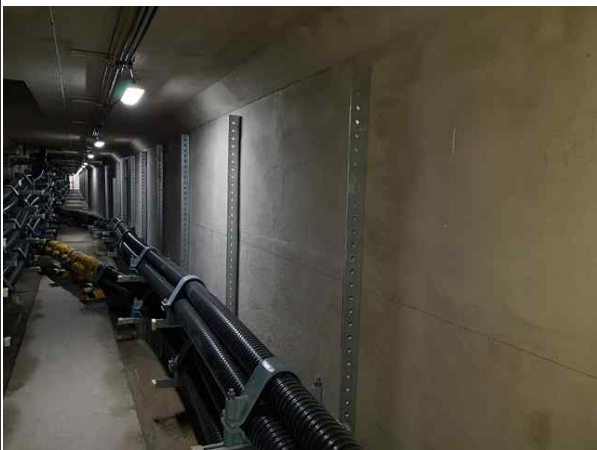
| | 박스 내부<br>바닥 상태 양호 | | 박스 내부<br>벽체 상태 양호 |
