## 제 3 장 문발S/S인출

### 3.1 시설물 개요

문발S/S인출 전력구는 2011년 3월 준공된 한국전력공사 경기북부분부에서 관할하는 송전전력구이며, 형식은 철근콘크리트(BOX) □ 2.2X(2.1~3.0)m 규격으로 연장 26m의 전력구가 변전소 지하에 매설되어 위치하고 있다. 내부로는 송전, 지중등의 케이블이 지지대에 고정되어 인입 및 인출 되도록 시공되어 있다.

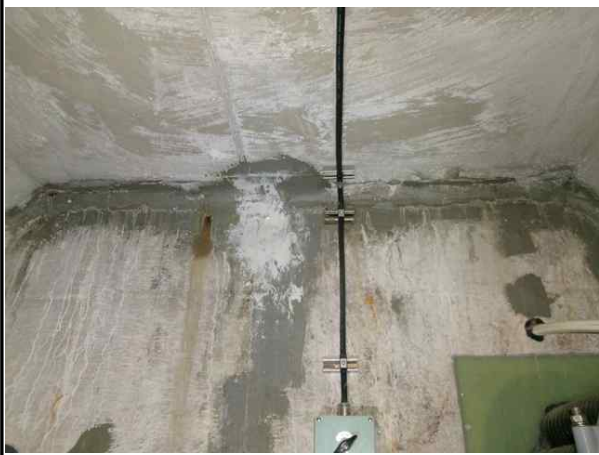
| 내용 | 상부슬래브 Sta.2m | 내용 | 우측벽체 Sta.2m |

| | 보수부 총분리 | | 망상균열(0.3mm미만) |

누수 및 백태, 균열부 백태, 보수부 층분리 손상은 배면수유입, 보수미흡에 의해 발생한 손상으로 구조물의 안전성에는 영향이 없으나, 내구성확보 및 손상확대 방지를 위한 보수가 필요하다.

| 구분 | 부재 | 손상 | 보수공법 | 단위 | 금회물량 | 보수물량 | 단가 | 금액 | 보수<br>순위 |
|---|---|---|---|---|---|---|---|---|---|
| | | 보수부 총분리 | 단면보수 | m <sup>2</sup> | 0.35 | 1.00 | 290 | 290 | 2 |

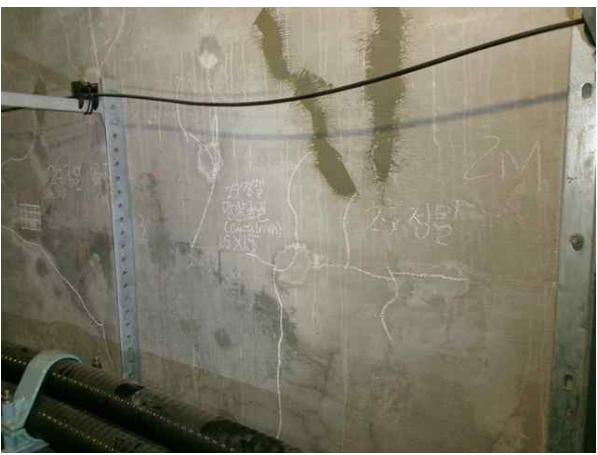
금회 조사된 균열은 대부분 건조수축, 단계별 시공에 따른 구속응력, 콘크리트 양생 과정에서의 온도응력(수화열) 등에 의해 발생한 비구조적인 균열로 구조물의 안전성에는 영향이 없을 것으로 판단되며, 주의관찰을 통한 유지관리 후 손상 진전 시 보수가 필요하다.

| 구분 | 부재 | 손상 | 보수공법 | 단위 | 금회물량 | 보수물량 | 단가 | 금액 | 보수<br>순위 |
|---|---|---|---|---|---|---|---|---|---|
| | | 망상균열(0.3mm미만) | 표면보수 | m <sup>2</sup> | 2.90 | 3.48 | 110 | 382.8 | 3 |

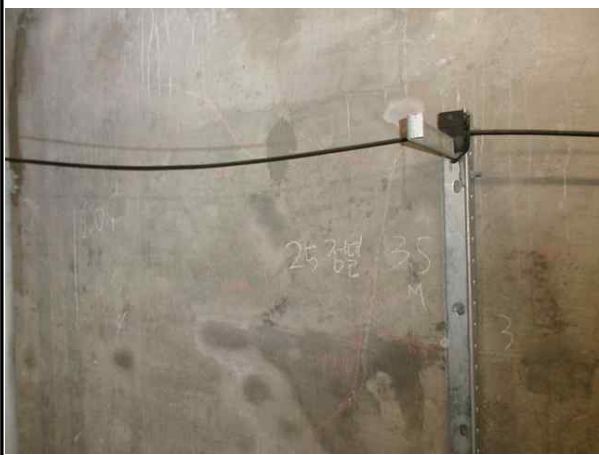
| 내용 | 우측벽체 Sta.3m | 내용 | 상부슬래브 Sta.9m |

| | 균열(0.3mm미만) | | 균열(0.3mm미만) |

| 구분 | 부재 | 손상 | 보수공법 | 단위 | 금회물량 | 보수물량 | 단가 | 금액 | 보수<br>순위 |
|---|---|---|---|---|---|---|---|---|---|
| 박<br>스 | 벽체 | 균열(0.3mm미만) | 표면보수 | m | 6.00 | 1.8 | 110 | 198 | 3 |

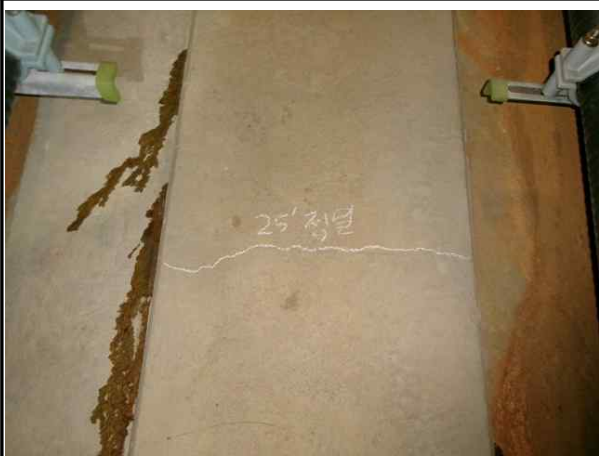
| 내용 | 바닥부 Sta.10m | 내용 | 우측벽체 Sta.18m |

| | 균열(0.3mm미만) | | 균열(0.3mm미만) |

| 구분 | 부재 | 손상 | 보수공법 | 단위 | 금회물량 | 보수물량 | 단가 | 금액 | 보수<br>순위 |
|---|---|---|---|---|---|---|---|---|---|
| | 바닥부 | 균열(0.3mm미만) | 표면보수 | m | 1.00 | 1.2 | 110 | 132 | 3 |

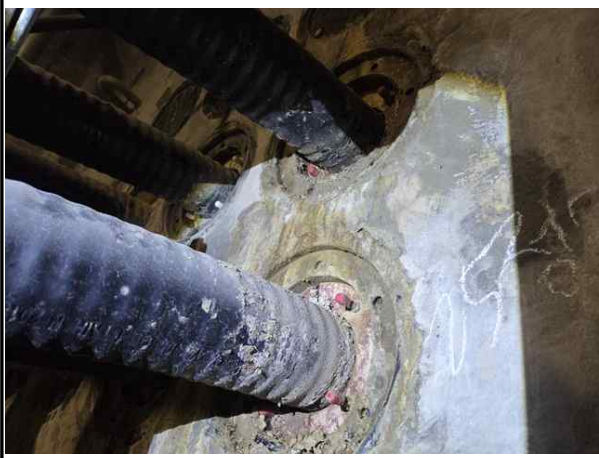
| 내용 | 바닥부 Sta.24m | 내용 | 바닥부 Sta.24m |

| | 백태 | | 균열부 백태 |

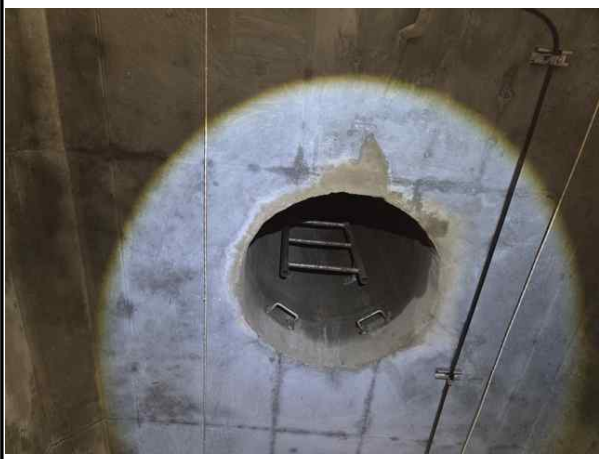
| 내용 | 중점부벽체 Sta.30m | 내용 | 바닥부 Sta.40m |

| | 누수흔적/백태 | | 망상균열(0.3mm미만) |

| 구분 | 부재 | 손상 | 보수공법 | 단위 | 금회물량 | 보수물량 | 단가 | 금액 | 보수<br>순위 |
|---|---|---|---|---|---|---|---|---|---|
| | | 누수흔적/백태 | 표면보수 | m <sup>2</sup> | 8.00 | 9.6 | 110 | 1,056 | 3 |

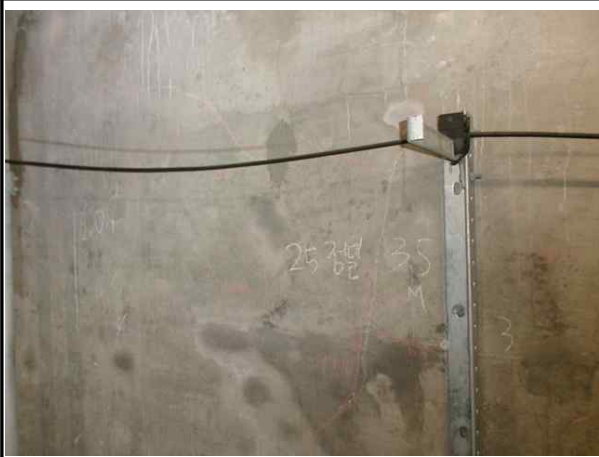
| 구분 | 주요 결함사항 | 중점 유지 관리 사항 |
|---|---|---|
| | 균열(0.3mm미만) | 망상균열(0.3mm미만) |

| 구분 | 주요 결함사항 | 중점 유지 관리 사항 |
|---|---|---|
| 박스 구간 | <ul style="list-style-type: none"> <li>· 균열(0.3mm미만)</li> <li>· 망상균열(0.3mm미만)</li> <li>· 누수/백태</li> <li>· 보수부 충분리</li> </ul> | <ul style="list-style-type: none"> <li>· 균열 보수 후 진행성 여부 점검</li> <li>· 균열 보수 후 진행성 여부 점검</li> <li>· 보수 후 손상 재발생 여부 점검</li> <li>· 재보수 후 손상 재발생 여부 점검</li> </ul> |

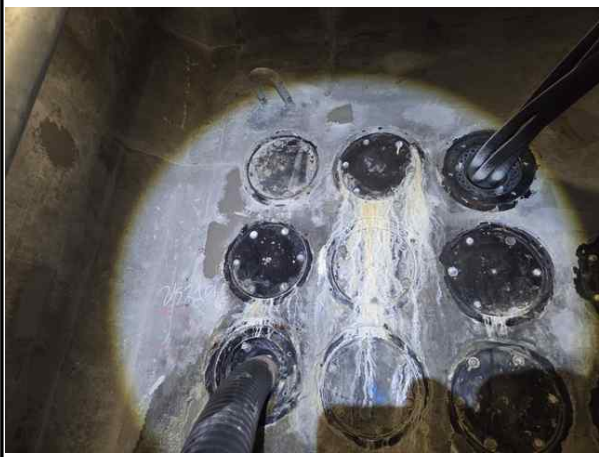
| 구분 | 주요 결함사항 | 중점 유지 관리 사항 |
|---|---|---|
| | 누수흔적/백태 | 보수부 충분리 |
