## 제 4 장 송포일산인출

### 4.1 시설물 개요

송포일산인출 전력구는 1995년 06월 준공되어, 한국전력공사 경기북부분부에서 관할하는 송전전력구이며, 형식은 철근콘크리트(BOX) □1.4x1.9m 규격으로 연장 32m의 전력구가 변전소 지하에 매설되어 위치하고 있다. 유지관리 및 출입시는 변전소의 지하를 통하여 진입하게 되어 있으며, 내부로는 송전, 지중등의 케이블이 지지대에 고정되어 인입 및 인출 되도록 시공되어 있다.

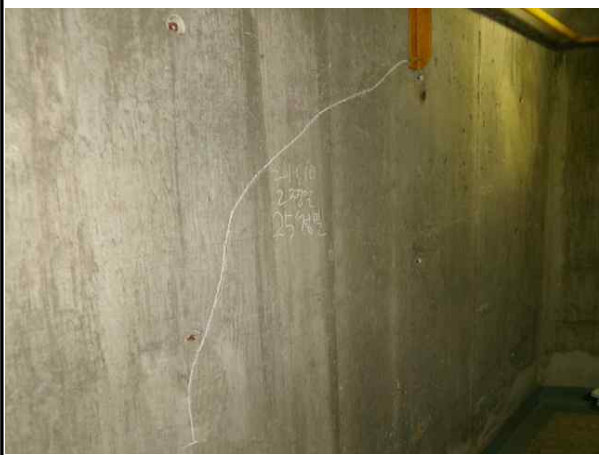
| 내용 | 좌측벽체 Sta.4m | 내용 | 우측벽체 Sta.7m |

| | 균열(0.3mm미만) | | 균열(0.3mm미만) |

슬래브와 벽체에서 발견된 균열(0.3mm미만&이상)은 콘크리트의 온도변화에 의한 표면응력 및 건조수축에 의해 손상이 확대되어 발생하는 시공 초기 균열로 판단되며, 유지 관리 계획에 따른 표면보수 및 주입보수가 필요하다.

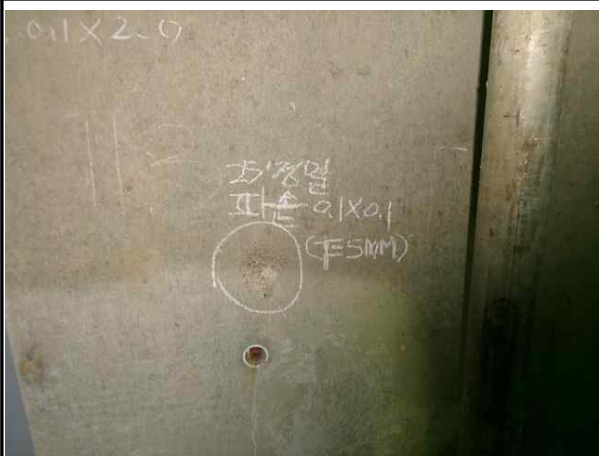
| 내용 | 우측벽체 Sta.10m | 내용 | 우측벽체 Sta.12m |

| | 파손 | | 균열(0.3mm이상) |

그 외의 손상들은 규모가 미비하여 주의관찰 후 손상 진전시 보수하는 것이 바람직할 것으로 판단된다.

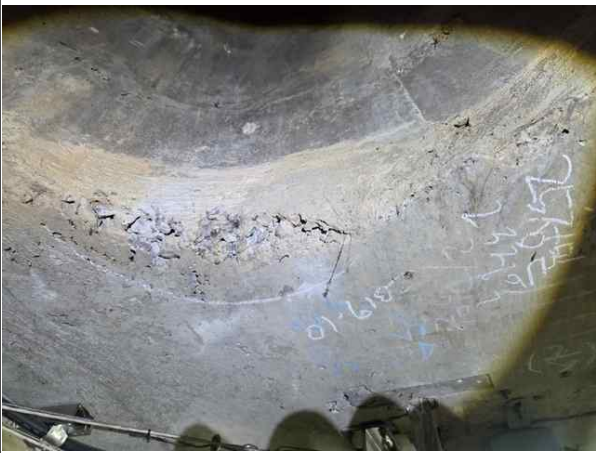
| 내용 | 상부슬래브 Sta.24m | 내용 | 상부슬래브 Sta.25m |

| | 재료분리 | | 철근노출 |

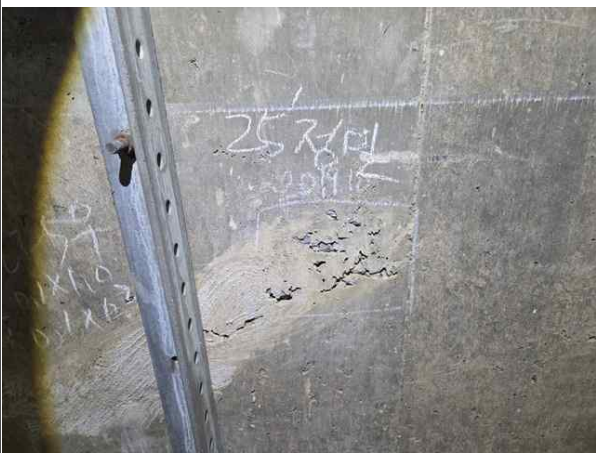
| 내용 | 중점벽체 Sta.26m | 내용 | 상부슬래브 Sta.31m |

| | 재료분리 | | 철근노출 |

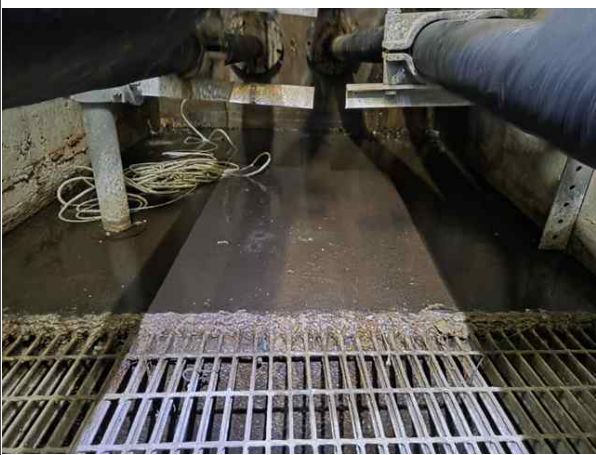
| 내용 | 바닥 Sta.31m | 내용 | 중점벽체 Sta.32m |

| | 체수 | | 관로구 누수 |

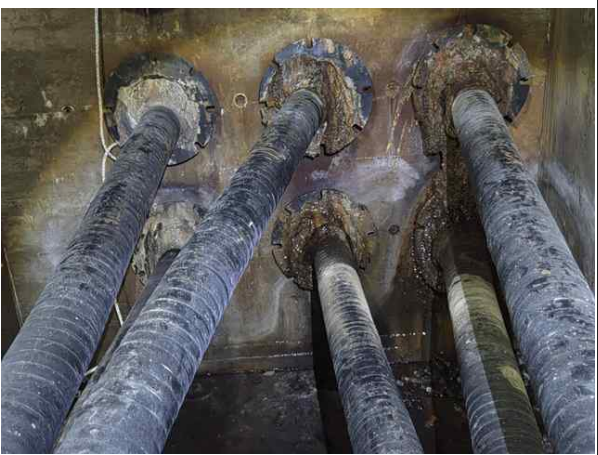
관로구 누수는 관로구 내부의 방수장치가 공용기간의 장기화로 인해 손상이 되어 발생하는 것으로 관로구 누수로 인한 유입수로 관로구 접합 콘크리트에 백태, 콘크리트 박리 등의 추가 손상이 발생할 수 있으므로 보수가 필요하다.

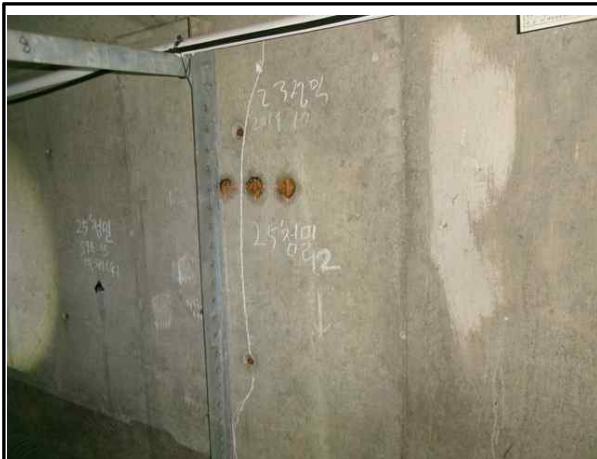
| 내용 | 우측벽체 Sta.12m |

| | 균열(0.3mm이상) |

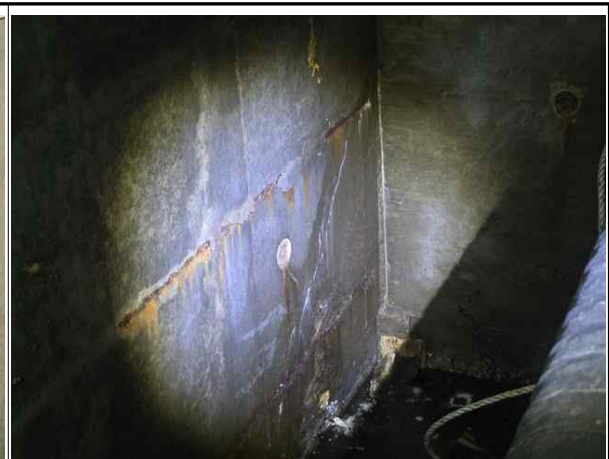
| 내용 | 좌측벽체 Sta.31m |

| | 균열부 백태 |

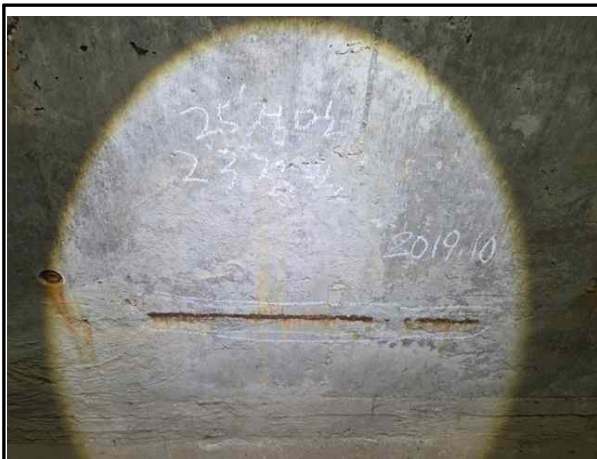
| 내용 | 좌측벽체 Sta.24m |

| | 철근노출 |

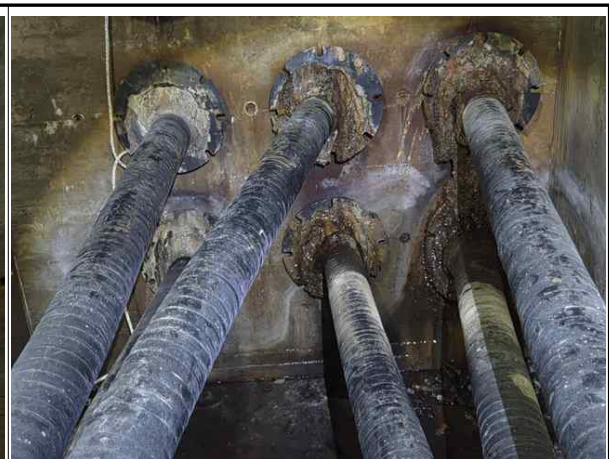
| 내용 | 중점벽체 Sta.32m |

| | 관로구 누수 |
