## 제 9 장 신파주문발

### 9.1 시설물 개요

본 맨홀은 경기도 파주시 와동동 ~ 다율동 일원에 위치한 시설물로 총 8개소(#4,5,7 ~ 12)의 철근 콘크리트 구조물로 시공되어 있으며 본 시설물의 세부내용은 다음과 같다.

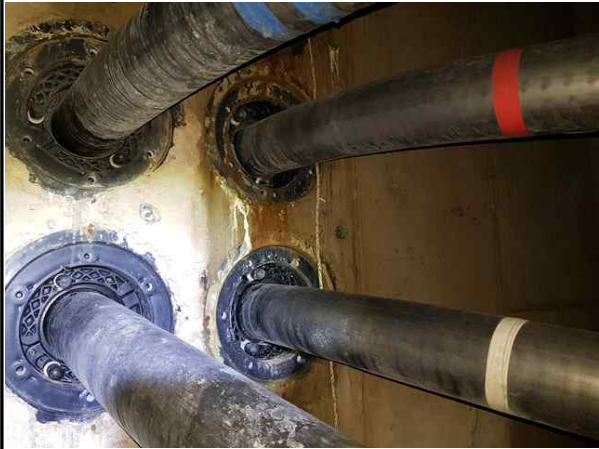
금회 정밀안전점검을 통한 맨홀 내부 외관조사결과, 백태가 조사되었다.

| 내용 | 벽체부 | 내용 | 상부슬래브 |
| | 백태 | | 상태양호 |

금회 조사 결과, 내부와 외부에서 백태가 조사되었으며, 백태 손상은 시공 초기 콘크리트 타설 후 양생 과정에서 발생한 수화열 및 거푸집 제거 후 발생한 건조 수축등에 의해 발생한 손상부에 맨홀 내부에 수분접촉에 의하여 발생한 것으로 사료되며 표면보수를 통한 내구성 확보가 필요한 것으로 판단된다.

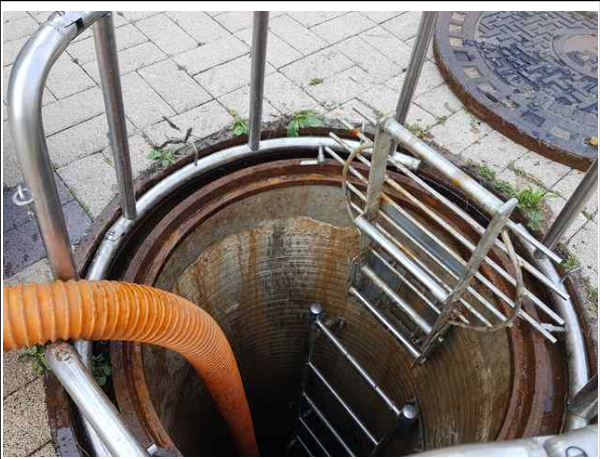
금회 정밀안전점검을 통한 맨홀 외부 외관조사결과, 백태가 조사되었다.

| 내용 | 안전사다리 | 내용 | 맨홀 수직부 |
| | 상태양호 | | 백태 |

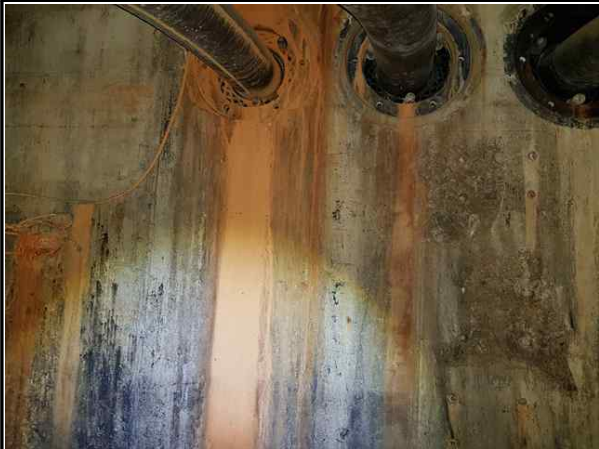
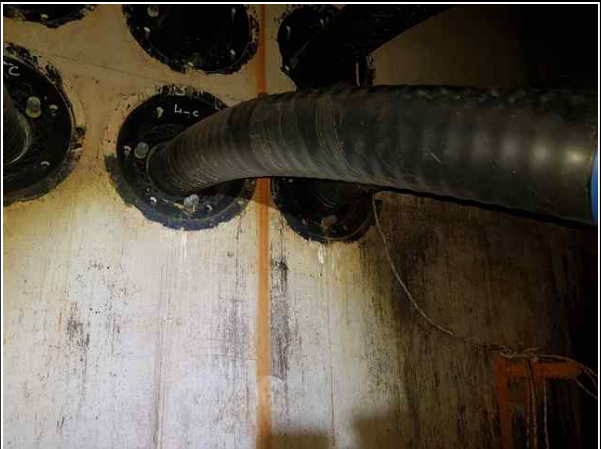
금회 정밀안전점검을 통한 맨홀 내부 외관조사결과, 백태가 조사되었다

| 내용 | 벽체 | 내용 | 벽체 |
| | 백태 | | 백태 |

금회 조사 결과, 내부에서 백태가 조사되었으며, 백태 손상은 시공 초기 콘크리트 타설 후 양생 과정에서 발생한 수화열 및 거푸집 제거 후 발생한 건조 수축등에 의해 발생한 손상부에 맨홀 내부에 수분접촉에 의하여 발생한 것으로 사료되며 표면보수를 통한 내구성 확보가 필요한 것으로 판단된다.

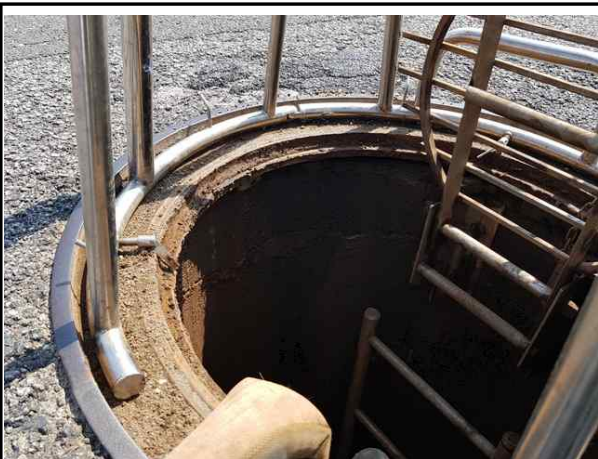
| 내용 | 수직부 | 내용 | 포장부 |
| | 들뜸 | | 아스콘 패임 |

들뜸의 경우 발생위치 및 형태등을 고려할 때 주행차량 충격하중에 의해 나타난 것으로 손상의 정도를 고려할 때 주의관찰을 실시 후 손상 진행 여부에 따른 보수 계획이 필요한 것으로 판단된다.

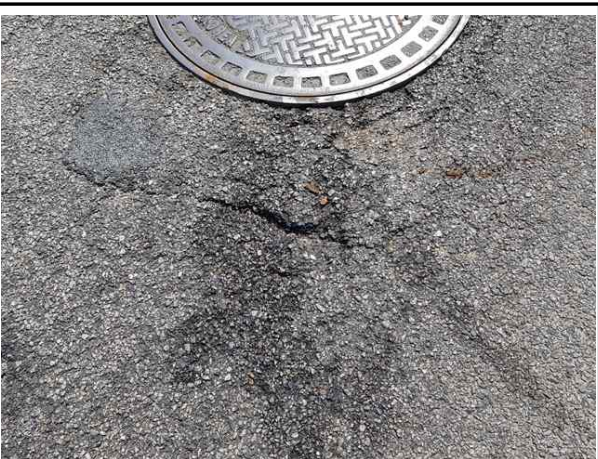
아스콘망상균열과 아스콘패임은 재질열화 및 손상부의 특성상 주행차량 충격하중에 의해 발생한 것으로 판단되며 손상정도가 경미하여 차량 주행성능에 지장이 없으므로 지속적인 관찰이 필요한 것으로 판단된다.

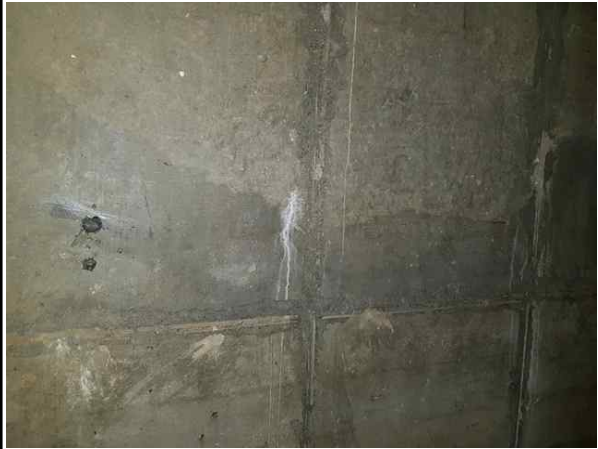
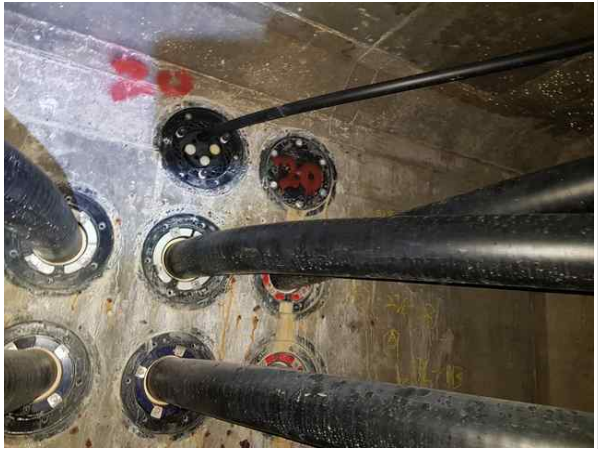
| 내용 | 벽체부<br>백태 | 내용 | 벽체부<br>백태 |

금회 조사 결과, 내부에서 백태, 외부에서 아스콘망상균열이 조사되었다. 백태는 관로 구누수로 인하여 지속적으로 흘러내린 지하수에 의하여 발생 된 것임으로 관로구를 보수 후 표면보수를 실시하여 콘크리트 내구성 저하를 방지하는 것이 필요해 보인다.

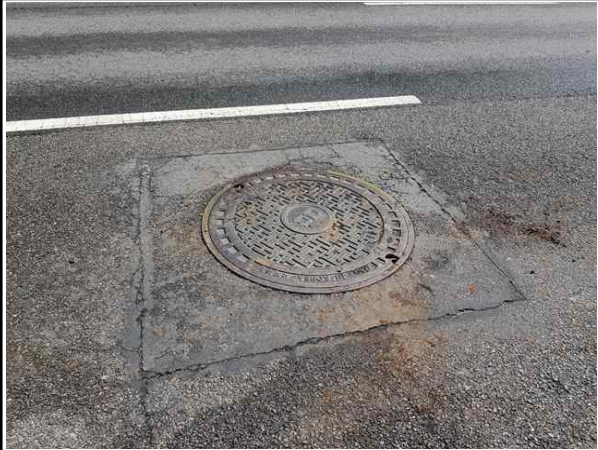
| 내용 | 포장부<br>아스콘망상균열 | 내용 | 점검사다리 상태양호 |

아스콘망상균열은 재질열화 및 손상부의 특성상 주행차량 충격하중에 의해 발생된 것으로 판단되며 손상정도가 경미하여 차량 주행성능에 지장이 없으므로 지속적인 관찰이 필요한 것으로 판단된다.

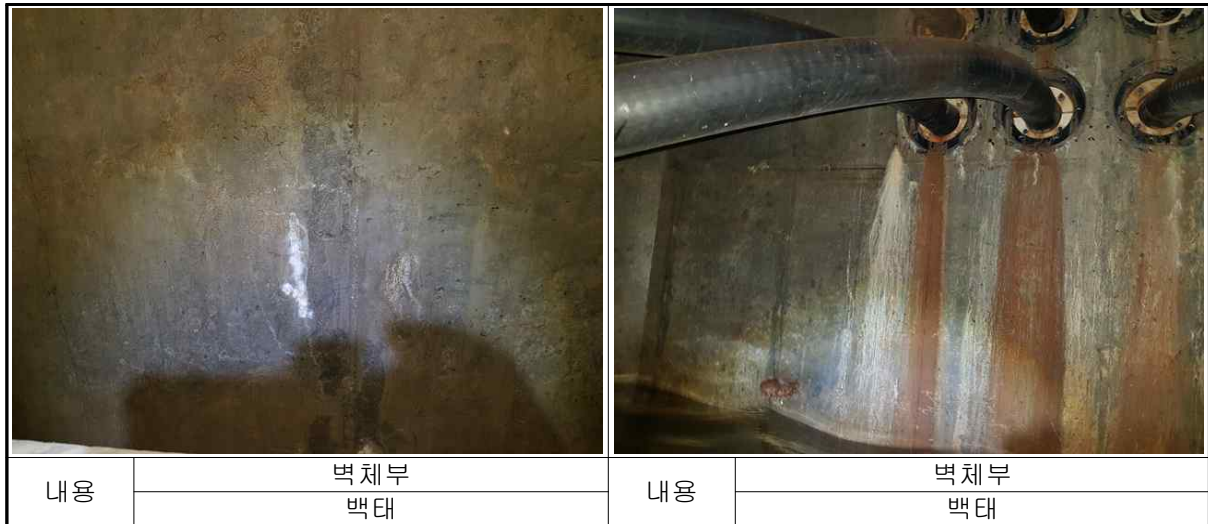
【사진 9.18】 맨홀 내부 주요 손상

금회 정밀안전점검을 통한 맨홀 내부 외관조사결과, 백태가 조사되었다.

백태 손상은 시공 초기 콘크리트 타설 후 양생 과정에서 발생한 수화열 및 거푸집 제거 후 발생한 건조 수축등에 의해 발생한 손상부에 맨홀 내부에 수분접촉에 의하여 발생한 것으로 사료되며 표면보수를 통한 내구성 확보가 필요한 것으로 판단된다.

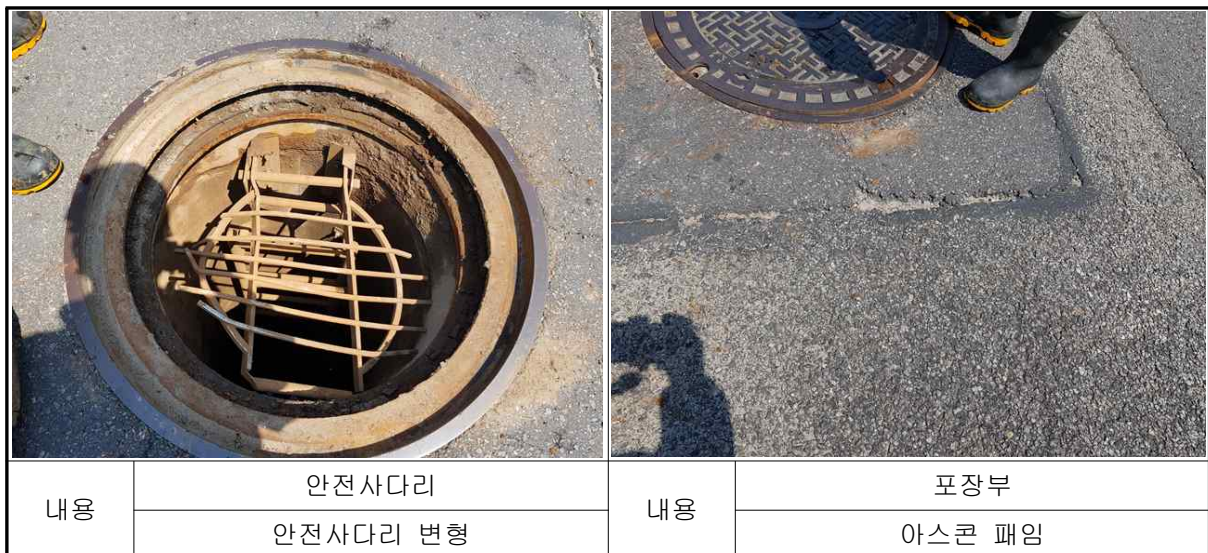
【사진 9.19】 맨홀 외부 주요 손상

금회 정밀안전점검을 통한 맨홀 외부 외관조사결과, 안전사다리 변형, 아스콘패임이 조사되었다.

아스콘패임은 차도변의 주행차량의 반복적인 주행에 따른 손상으로 현재 차량 주행에는 지장이 없는 상태이므로 주의관찰이 필요한 것으로 판단된다.

안전손잡이 변형은 장기공용 중 외부 압력등의 외적 요인에 의하여 변형된 것으로 판단되며 작업자의 안전확보를 위해 재설치가 필요한 것으로 판단된다.

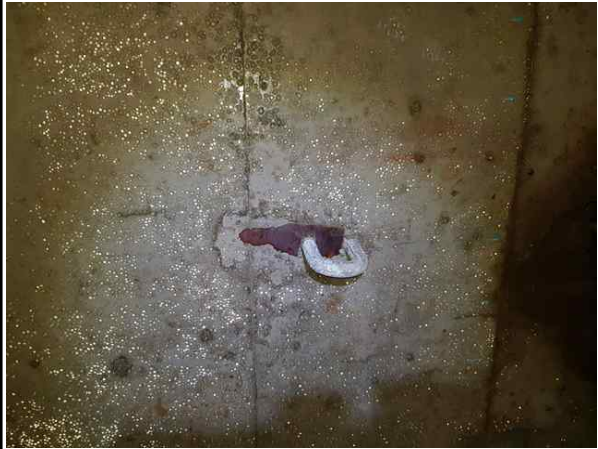
| 내용 | 상부슬래브<br>재료분리 | 내용 | 벽체부<br>상태양호 |

금회 조사 결과, 재료분리, 아스콘 균열, 아스콘 망상균열이 조사되었으며, 재료분리는 시공 초기 콘크리트 타설 후 양생 과정에서 발생한 수화열 및 거푸집 제거 후 발생한 건조 수축등에 의해 발생한 것으로 사료되며 표면보수를 통한 내구성 확보가 필요한 것으로 판단된다.

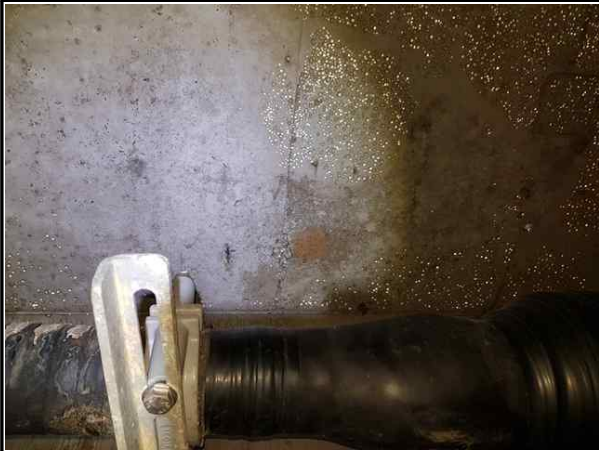
| 내용 | 상부슬래브<br>재료분리 | 내용 | 상부슬래브<br>상태양호 |

금회 조사 결과, 재료분리가 조사되었으며, 시공 초기 콘크리트 타설 후 양생 과정에서 발생한 수화열 및 거푸집 제거 후 발생한 건조 수축등에 의해 발생한 것으로 사료되며 표면보수를 통한 내구성 확보가 필요한 것으로 판단된다.

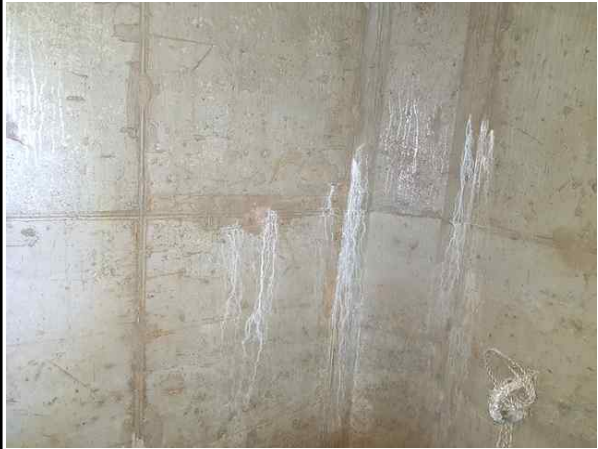
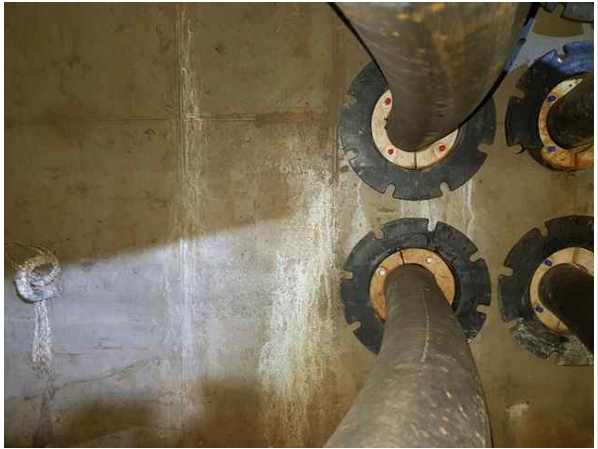
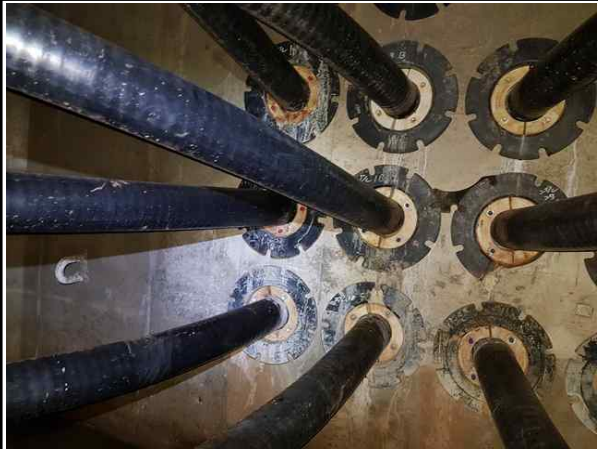
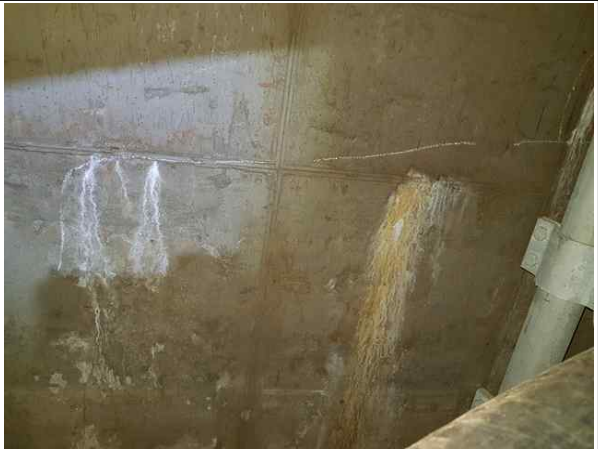
| 내용 | 벽체부<br>백태 | 내용 | 벽체부<br>백태 |

금회 조사 결과, 백태가 조사되었으며, 백태 손상은 시공 초기 콘크리트 타설 후 양생 과정에서 발생한 수화열 및 거푸집 제거 후 발생한 건조 수축등에 의해 발생한 손상부에 맨홀 내부에 수분접촉에 의하여 발생한 것으로 사료되며 표면보수를 통한 내구성 확보가 필요한 것으로 판단된다.

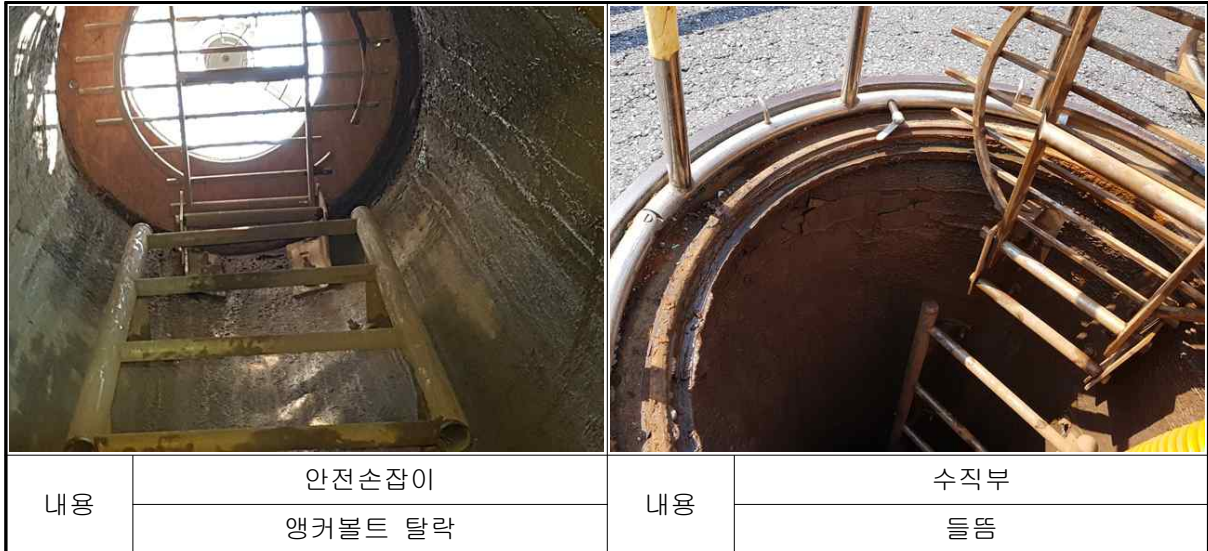
【사진 9.31】 맨홀 외부 주요 손상

금회 정밀안전점검을 통한 맨홀 외부 외관조사결과, 수직부 들뜸과 진입사다리 앵커 볼트탈락이 조사되었다.

들뜸의 경우 발생위치 및 형태등을 고려할 때 주행차량 충격하중에 의해 나타난 것으로 손상의 정도를 고려할 때 주의관찰을 실시 후 손상 진행 여부에 따른 보수 계획이 필요한 것으로 판단된다.

앵커볼트 탈락은 장기공용 에 의해 발생한 것으로 판단되며 출입 작업자의 안전확보를 위해 볼트의 재설치가 필요한 것으로 판단된다.

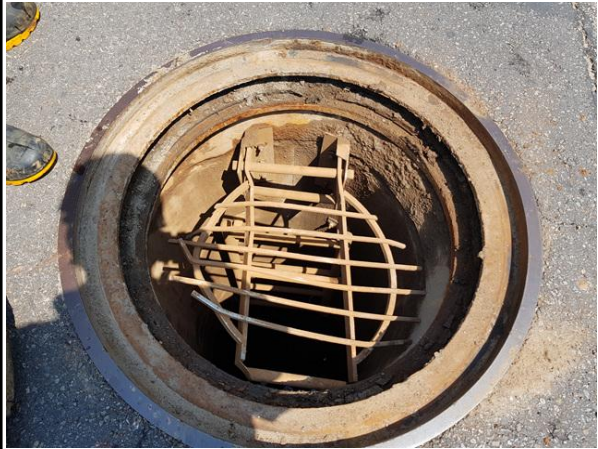
| 구분 | 추락방지시설 | | 도로포장 | | 도로부<br>신축이음부 | | 환기구 등의<br>덮개 | | 비고 |
|---|---|---|---|---|---|---|---|---|---|
| | 1) 추락방지시설은 안전사다리 변형이 조사되었다.<br>2) 도로포장은 아스콘망상균열, 패임이 조사되었다. | | | | | | | | |

| 내용 | 추락방지시설<br>안전사다리 변형 | 내용 | 도로포장<br>아스콘 패임 |

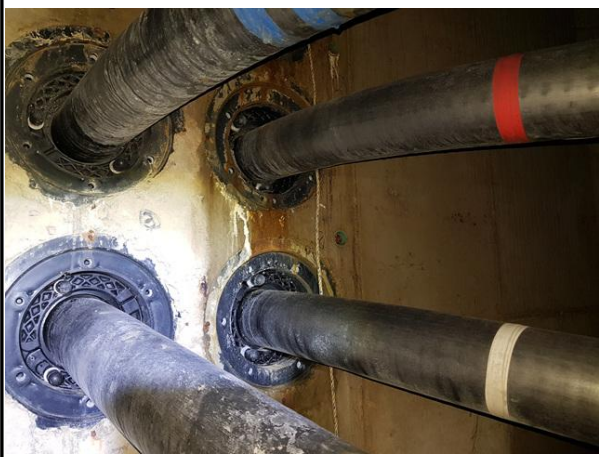
| 내용 | 신파주~문발 #4 | 내용 | 신파주~문발 #12 |
| | 백태 | | 백태 |

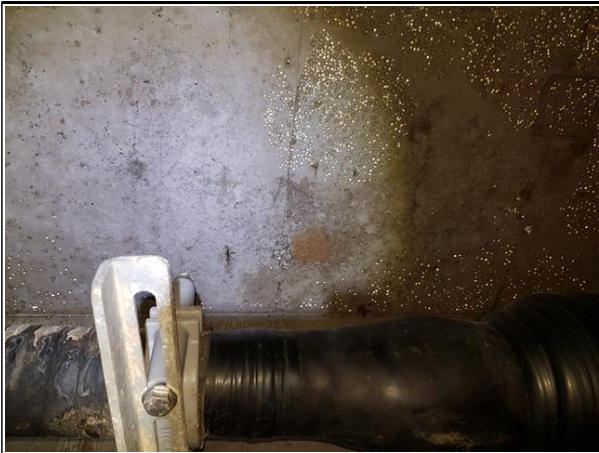
| 내용 | 신파주~문발 #11 | 내용 | 신파주~문발 #9 |
| | 재료분리 | | 안전사다리 변형 |
