## 제 10 장 일산송포

### 10.1 시설물 개요

본 맨홀은 경기도 고양시 일산동구 백석동 ~ 일산서구 일산동 일원에 위치한 시설물로 총 3개소(#1, #2, #5)의 철근 콘크리트 구조물로 시공되어 있으며 본 시설물의 세부내용은 다음과 같다.

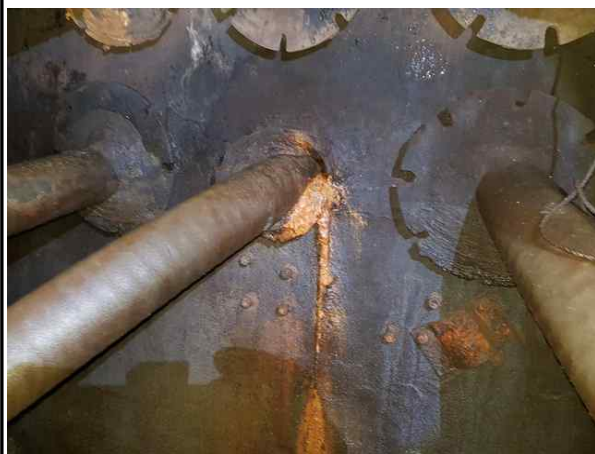
| 내용 | 관로구 및 벽체 |
| | 관로구누수, 파손 |

관로구누수는 시공 미흡 & 장기공용에 따른 상부 차량 하중에 의한 관로구손상 등에 의한 것으로 보이며, 이에 맞는 관로구보수가 필요해보인다

파손은 시공 미흡 및 장기공용에 따른 상부 차량 하중에 의한 압력이 가해져 떨어져 나온 것으로 보이며 단면보수를 통한 내구성 확보가 필요한 것으로 판단된다.

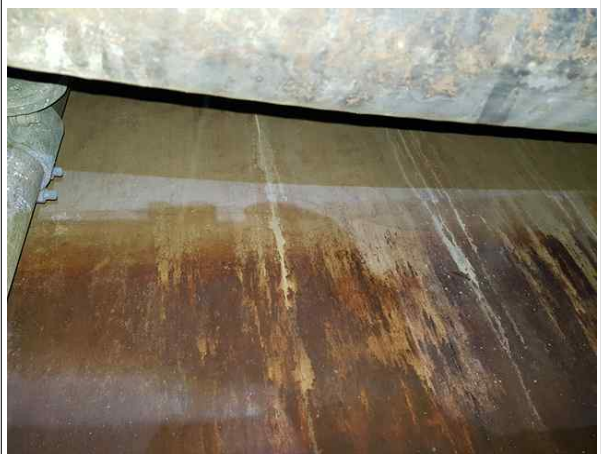
| 내용 | 벽체 |
| | 균열·부백태 |

균열부백태 및 백태 손상은 시공 초기 콘크리트 타설 후 양생 과정에서 발생한 수화열 및 거푸집 제거 후 발생한 건조 수축등에 의해 발생한 손상부에 맨홀 내부에 수분침투에 의하여 발생한 것으로 사료되며 표면보수를 통한 내구성 확보가 필요한 것으로 판단된다.

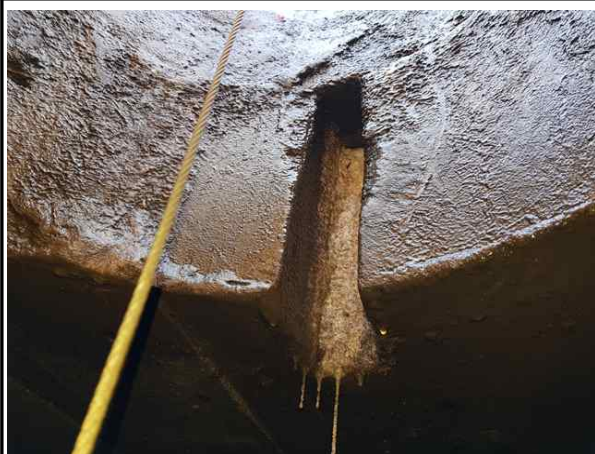
| 내용 | 상부슬래브 |
| | 백태 |

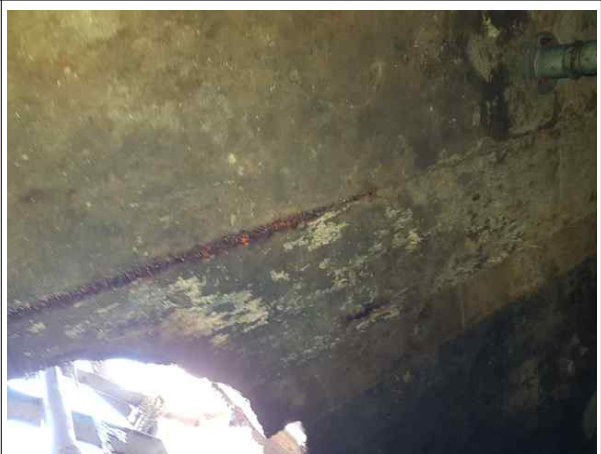
| 내용 | 상부슬래브 |
| | 철근노출 |

철근노출은 시공 미흡 및 초기 피복 부족으로 인하여 장기공용 중 노출 된 것으로 보이며 단면보수(방청)을 통한 내구성 확보가 필요한 것으로 판단된다.

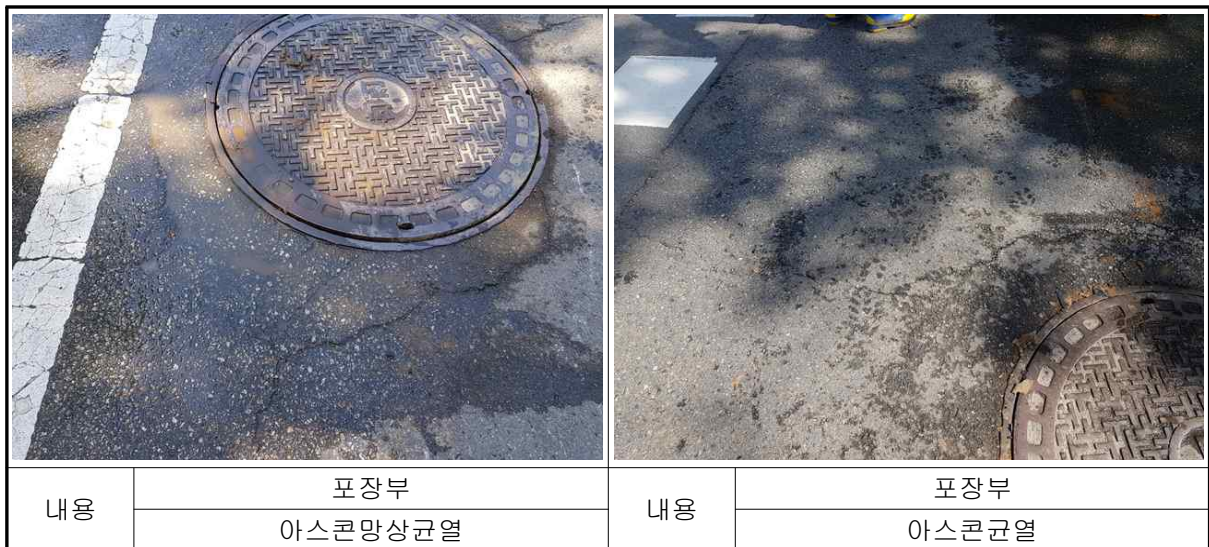
【사진 10.3】 맨홀 외부 주요 손상

금회 정밀안전점검을 통한 맨홀 외부 외관조사결과, 아스콘균열, 아스콘파손, 아스콘망상균열이 조사되었다.

아스콘균열, 아스콘파손, 아스콘망상균열은 재질열화 및 손상부의 특성상 주행차량 충격하중에 의해 발생한 것으로 판단되며 손상정도가 경미하여 차량 주행성능에 지장이 없으므로 지속적인 관찰이 필요한 것으로 판단된다.

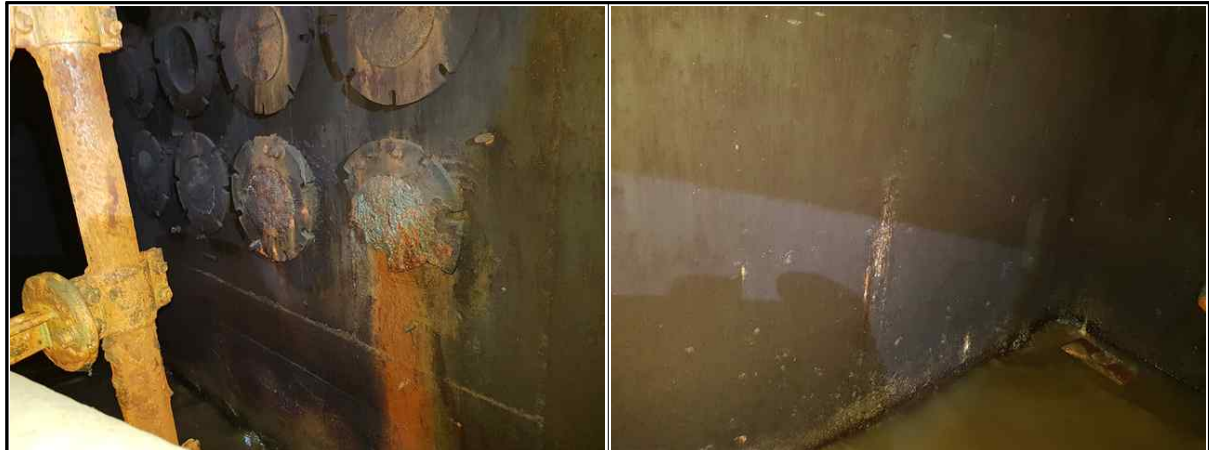
| 내용 | 관로구 | 내용 | 벽체 |
| | 관로구누수 | | 백태 |

관로구누수는 시공 미흡 & 장기공용에 따른 상부 차량 하중에 의한 관로구손상 등에 의한 것으로 보이며, 이에 맞는 관로구보수가 필요해 보인다.

백태 손상은 시공 초기 콘크리트 타설 후 양생 과정에서 발생한 수화열 및 거푸집 제거 후 발생한 건조 수축등에 의해 발생한 손상부에 맨홀 내부에 수분접촉에 의하여 발생한 것으로 사료되며 표면보수를 통한 내구성 확보가 필요한 것으로 판단된다.

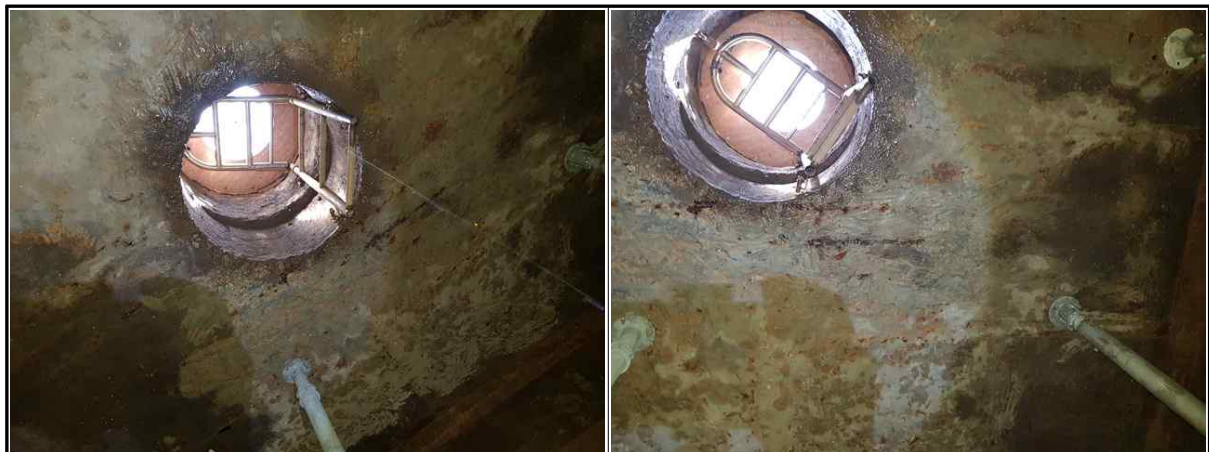
| 내용 | 상부슬래브 | 내용 | 상부슬래브 |
| | 재료분리 | | 철근노출 |

재료분리는 시공 미흡 및 초기 피복 부족 부위에 맨홀 위 차량들의 반복하중으로 인한 압력이 가해져 떨어져 나온 것으로 보이며 표면보수를 통한 내구성 확보가 필요한 것으로 판단된다.

철근노출은 시공 미흡 및 초기 피복 부족으로 인하여 장기공용 중 노출 된 것으로 보이며 단면보수(방청)을 통한 내구성 확보가 필요한 것으로 판단된다.

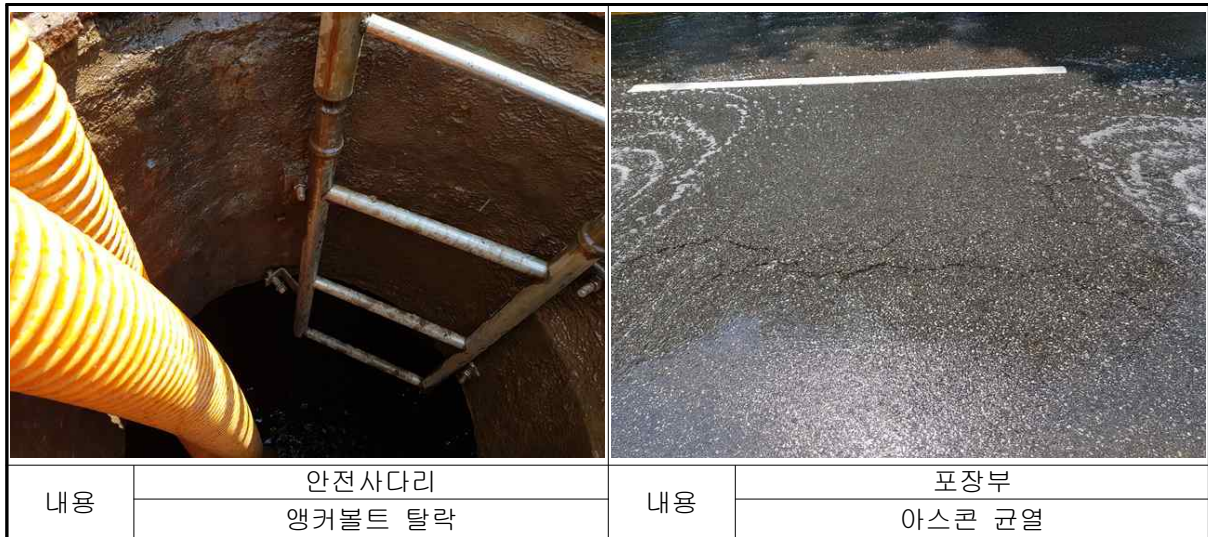
【사진 10.7】 맨홀 외부 주요 손상

금회 정밀안전점검을 통한 맨홀 외부 외관조사결과, 아스콘균열, 양카볼트 탈락이 조사되었다.

아스콘균열은 재질열화 및 손상부의 특성상 주행차량 충격하중에 의해 발생한 것으로 판단되며 손상정도가 경미하여 차량 주행성능에 지장이 없으므로 지속적인 관찰이 필요한 것으로 판단된다.

앵커볼트 탈락은 안전사다리의 장기공용 중 외부 압력등에 의하여 손상이 발생한 것으로 보이며 출입 작업자의 안전확보를 위해 볼트 재설치가 요망된다.

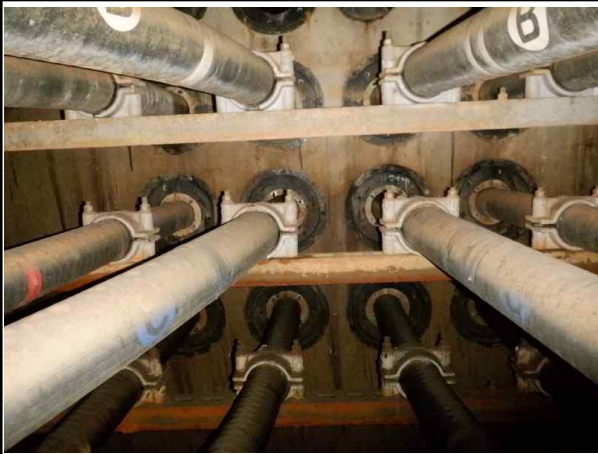
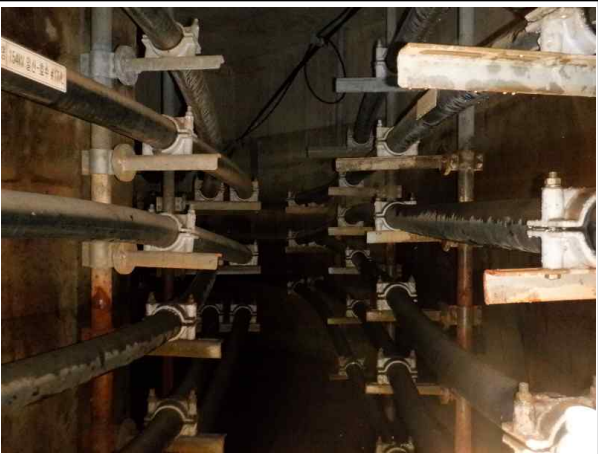
【사진 10.8】 부속 및 부대설비 현황

수용시설의 부속시설인 이음부, 지지대, 받침대는 파손 및 변형이 발생 되지 않은 상태이며, 볼트결속 및 용접상태도 특별한 손상이 발생 되지 않은 양호한 상태인 것으로 조사되었다.

| 내용 | 받침대 상태양호 | 내용 | 지지대 상태양호 |

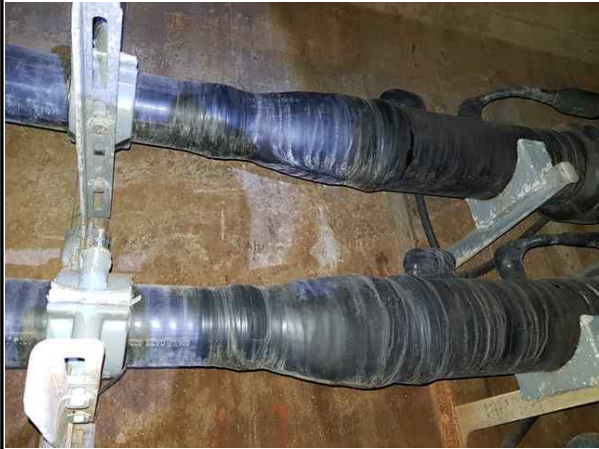
| 내용 | 벽체부<br>백태 | 내용 | 상부슬래브<br>파손 |

백태 손상은 시공 초기 콘크리트 타설 후 양생 과정에서 발생한 수화열 및 거푸집 제거 후 발생한 건조 수축등에 의해 발생한 손상부에 맨홀 내부에 수분접촉에 의하여 발생한 것으로 사료되며 표면보수를 통한 내구성 확보가 필요한 것으로 판단된다.

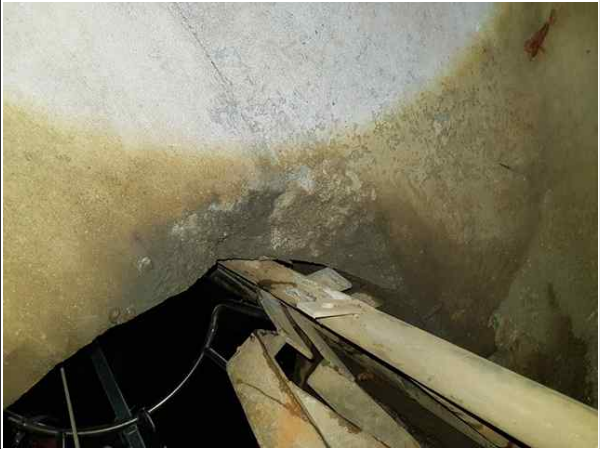
파손은 시공 미흡 및 초기 피복 부족 부위에 맨홀 위 차량들의 반복하중으로 인한 압력이 가해져 떨어져 나온 것으로 보이며 단면보수를 통한 내구성 확보가 필요한 것으로 판단된다.

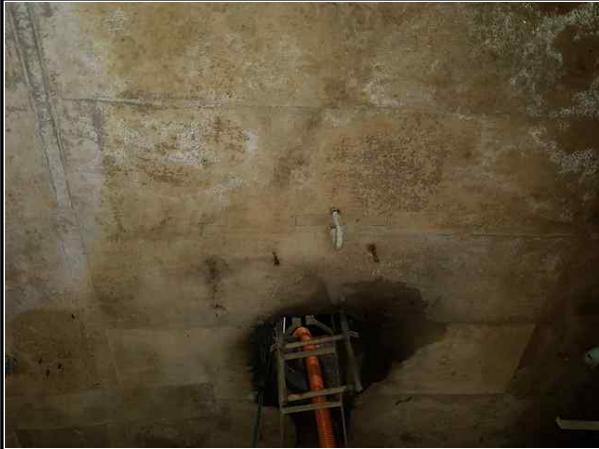
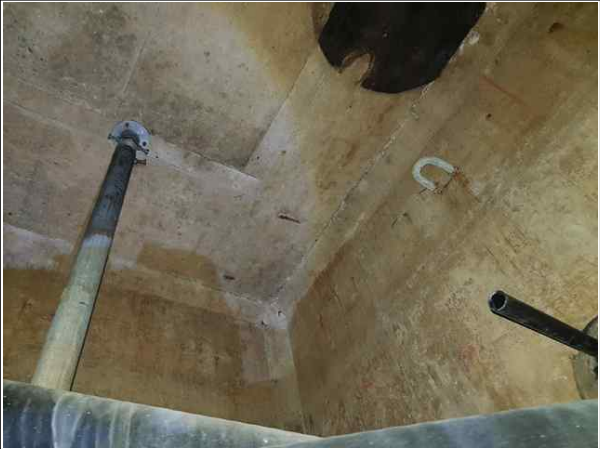
| 내용 | 벽체부<br>녹흔적 | 내용 | 상부슬래브<br>녹흔적 |

녹흔적은 상부슬래브의 잡철근들이 시공 미흡 및 초기 피복 부족으로 인하여 장기공용 중 노출 된 것으로 보이며 주의관찰을 실시 후 손상이 진전되어 철근노출이 발생할 경우 단면보수(방청)을 통한 내구성 확보가 필요해 보인다.

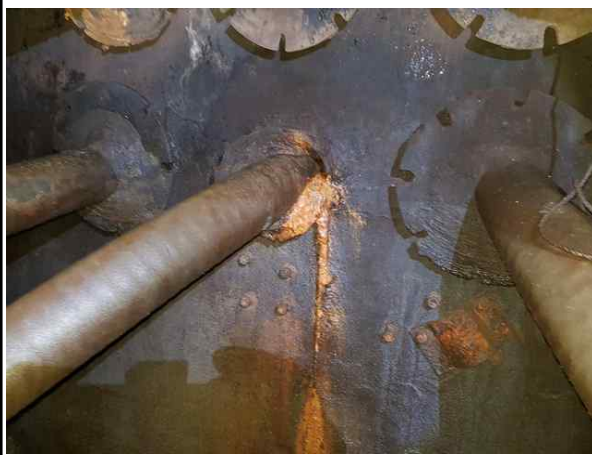
| 내용 | 일산송포 #1 | 내용 | 일산송포 #1 |
| | 관로구누수 | | 철근노출 |

| 구분 | 주요 결함사항 | 중점 유지 관리 사항 |
|---|---|---|
| 박스 구간 | <ul style="list-style-type: none"> <li>· 관로구누수</li> <li>· 균열부백태, 백태</li> <li>· 철근노출</li> </ul> | <ul style="list-style-type: none"> <li>· 관로구누수 보수 후 재손상 여부 점검</li> <li>· 백태 보수 후 재손상 여부 점검</li> <li>· 철근노출 보수 후 재손상 여부 점검</li> </ul> |
