# 제 11장 양주지축

본 맨홀은 경기도 고양시 덕양구 지축동 일원에 위치한 시설물로 총 1개소(#1)의 철근 콘크리트 구조물로 시공되어 있으며 본 시설물의 세부내용은 다음과 같다.

### 11.3.1 양주~지축 #1

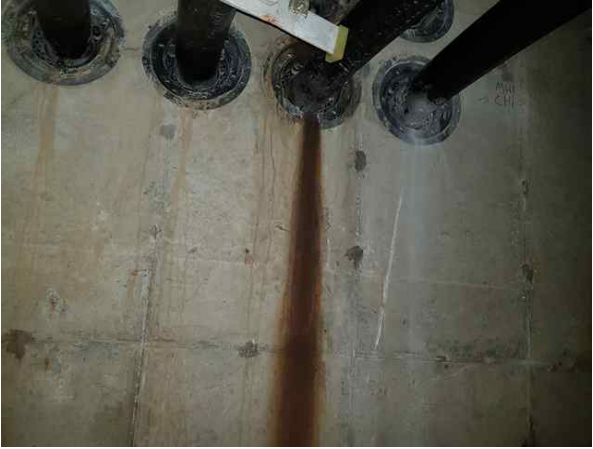
금회 정밀안전점검을 통한 맨홀 내부 외관조사결과, 관로구누수가 조사되었다.

| 내용 | 관로구 | 내용 | 상부슬래브 |
| | 관로구누수 | | 상태양호 |

금회 조사 결과, 관로구누수가 조사되었으며, 관로구누수는 시공 미흡 & 장기공용에 따른 상부 차량 하중에 의한 관로구손상 등에 의한 것으로 보이며, 이에 맞는 관로구보수가 필요해 보인다.

| 맨홀 번호 | 손상 | 보수공법 | 단위 | 금회물량 | 보수물량 | 단가 | 금액 | 보수 순위 |
|---|---|---|---|---|---|---|---|---|
| 양주~지축<br>#1 | 관로구누수 | 관로구<br>보수 | EA | 1 | 1 | 260 | 260 | 2 |

| 구분 | 주요 결함사항 | 중점 유지 관리 사항 |
|---|---|---|
| 박스 구간 | · 관로구누수 | · 관로구누수 보수 후 재손상 여부 점검 |

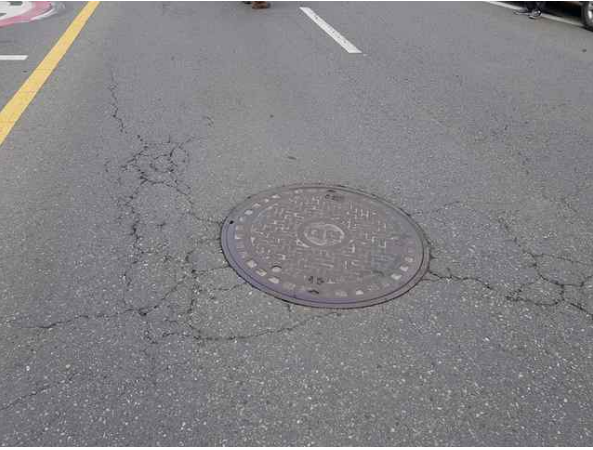
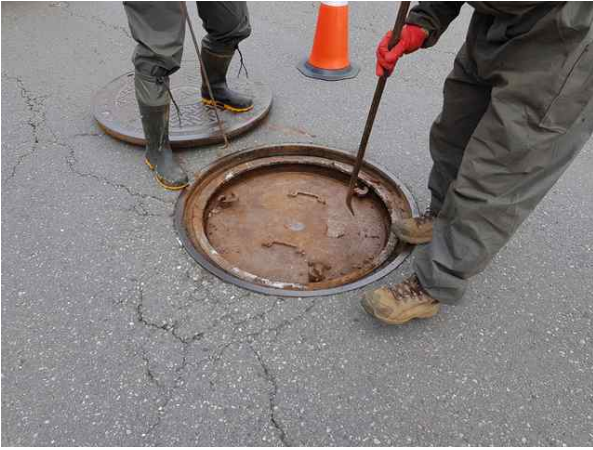
금회 정밀안전점검을 통한 맨홀 외부 외관조사결과, 주요 손상이 없는 양호한 상태로 조사되었다.

| 내용 | 맨홀 외부 상태양호 | 내용 | 맨홀 외부 상태양호 |

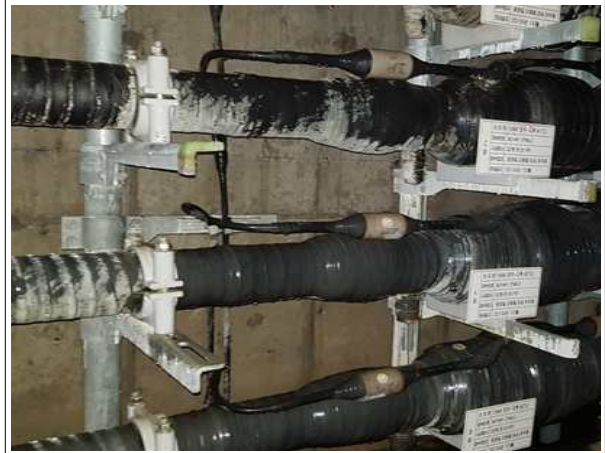
수용시설의 부속시설인 이음부, 지지대, 받침대는 파손 및 변형이 발생 되지 않은 상태이며, 볼트결속 및 용접상태도 특별한 손상이 발생 되지 않은 양호한 상태인 것으로 조사되었다.

| 내용 | 지지대 상태양호 |

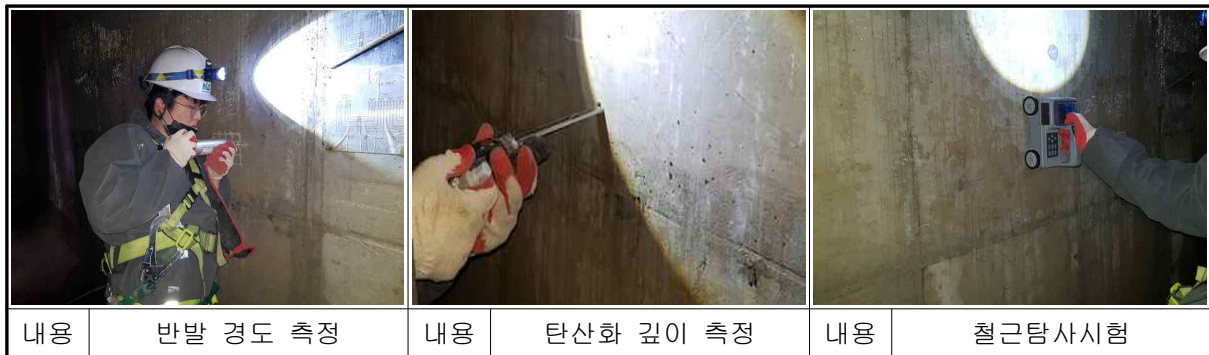
【사진 11.5】 양주지축 재료시험 전경

슈미트햄머에 의한 콘크리트 강도 측정결과 설계기준강도(24.0MPa)를 상회하거나 만족하는 것으로 분석되어 콘크리트 강도는 양호한 것으로 판단된다.

탄산화깊이 측정결과 상태등급은 탄산화 잔여깊이 30mm 이상인 ‘a’ 등급으로 “탄산화에 의한 내부 철근 부식 가능성 없음” 으로 평가되었다.

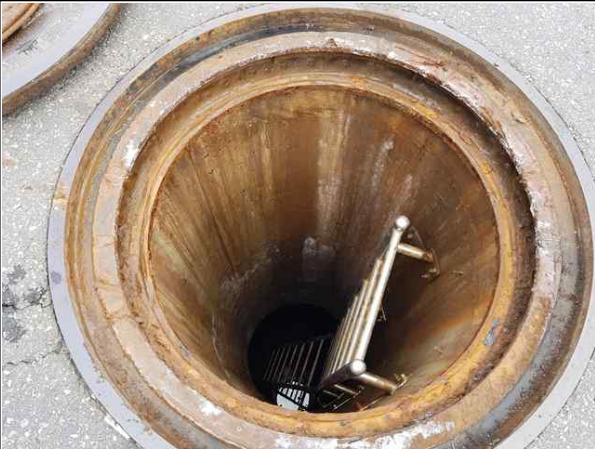
| 구분 | 추락방지시설 | | 도로포장 | | 도로부<br>신축이음부 | | 환기구 등의<br>덮개 | | 비고 |
|---|---|---|---|---|---|---|---|---|---|
| | 1) 추락방지시설은 주요 손상이 없는 양호한 상태로 조사되었다.<br>2) 도로포장은 주요 손상이 없는 양호한 상태로 조사되었다. | | | | | | | | |

| 내용 | 추락방지시설 상태양호 | 내용 | 도로포장 상태양호 |

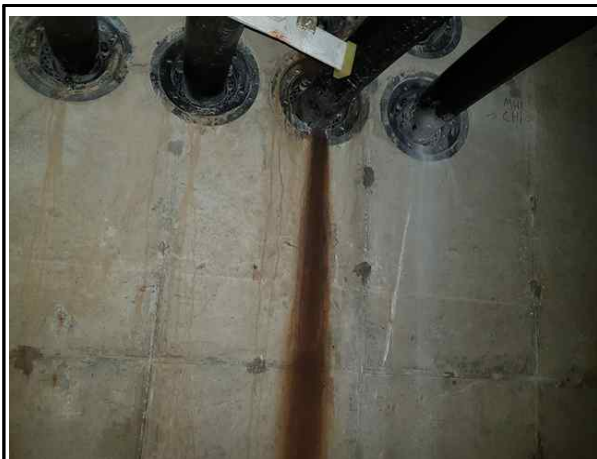
| 내용 | 양주-지축#1 | 내용 | 양주지축#1 |
| | 관로구누수 | | 내부 현상 유지 |
