## 제 3 장 문발덕이

### 3.1 시설물 개요

본 맨홀은 경기도 파주시 동패동 ~ 경기도 고양시 일산서구 덕이동 일원에 위치한 시설물로 운정변전소가 2022년 신설되어 문발~운정 #7-1, 운정~덕이 #0-1 2개소의 pass 맨홀도 같이 신설되었다. 그리하여 금회 점검에서 점검을 시행한 시설물은 신설 맨홀 포함 3개소(문발~운정 #7~#7-1, 운정~덕이 #0-1)의 철근 콘크리트 구조물로 시공되어 있으며 본 시설물의 세부내용은 다음과 같다.

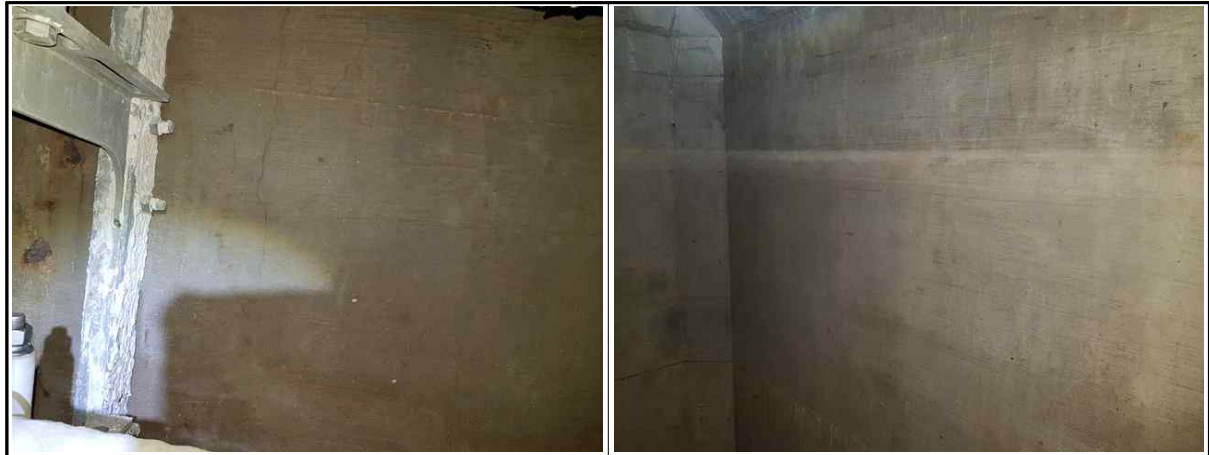
【사진 3.2】 맨홀 내부 주요 손상

| 내용 | 벽체부 | 내용 | 벽체부 |
| | 균열 | | 망상균열 보수 |

금회 조사 결과, 균열, 관로구누수, 포장파손이 조사되었으며, 균열(0.3mm미만)은 발생위치 및 형태 등 균열 특성을 고려할 때 시공초기 건조수축에 의해 무기질 방수층으로 반사되어 나타난 것으로 손상의 정도를 고려할 때 주의관찰을 실시 후 손상 진행 여부에 따른 보수 계획이 필요한 것으로 판단된다.

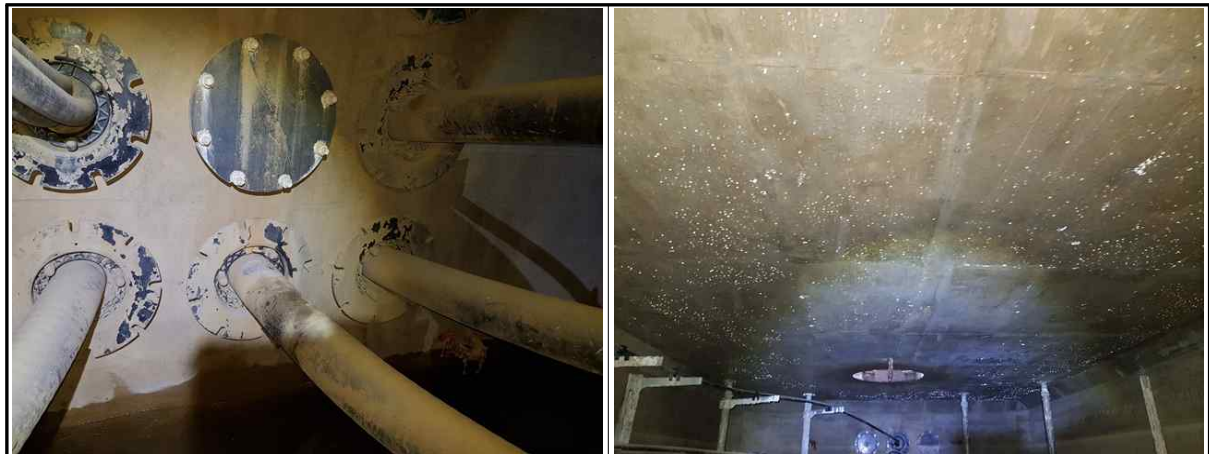
| 내용 | 관로구 | 내용 | 상부슬래브 상태양호 |
| | 관로구 누수 | | |

관로구누수는 시공 미흡 & 장기공용에 따른 상부 차량 하중에 의한 관로구손상 등에 의한 것으로 보이며, 이에 맞는 관로구보수가 필요해보인다

| 맨홀 번호 | 손상 | 보수공법 | 단위 | 금회물량 | 보수물량 | 단가 | 금액 | 보수<br>순위 |
|---|---|---|---|---|---|---|---|---|
| 문발~운정<br>#7 | 관로구누수 | 관로구보수 | EA | 2 | 2 | 520 | 520 | 2 |

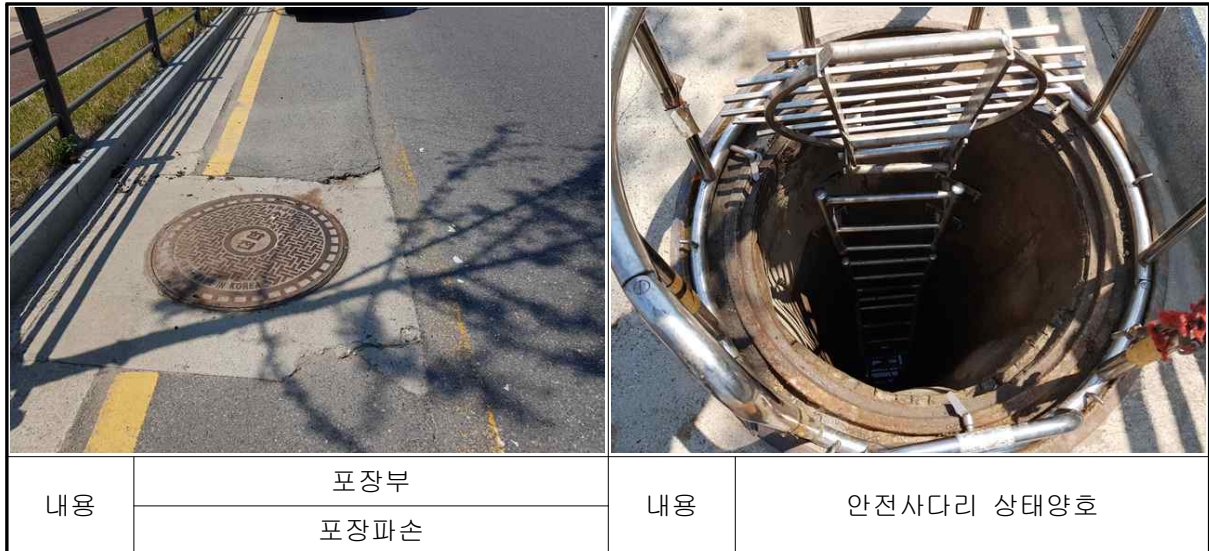
【사진 3.3】 맨홀 외부 주요 손상

금회 정밀안전점검을 통한 맨홀 외부 외관조사결과, 포장 파손이 조사되었다.

포장파손은 차도변의 주행차량의 반복적인 주행에 따른 손상으로 현재 차량 주행에는 지장이 없는 상태이므로 주의관찰이 필요한 것으로 판단된다.

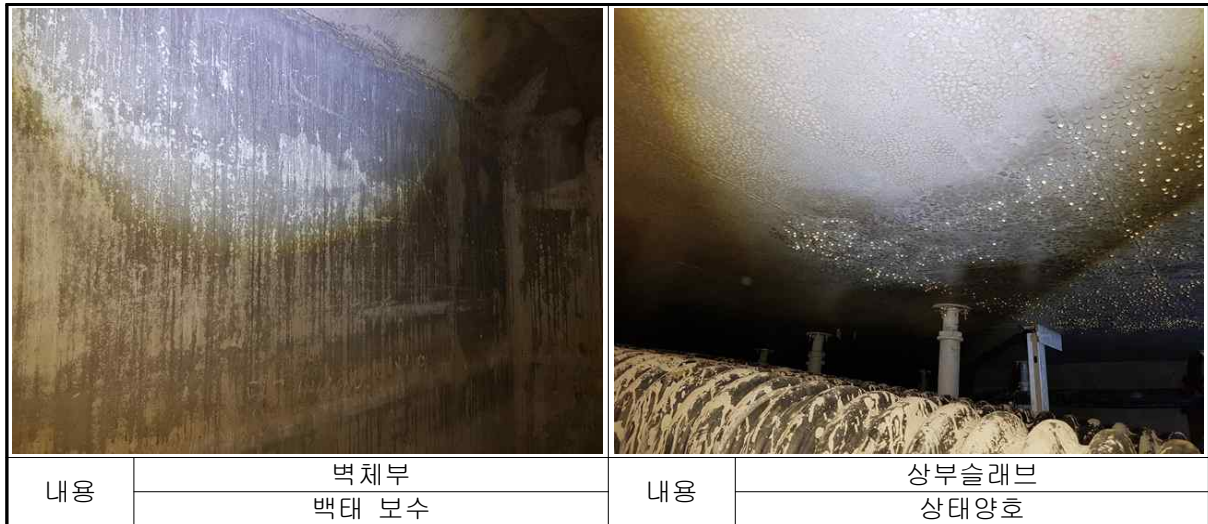
【사진 3.6】 맨홀 내부 주요 손상

금회 정밀안전점검을 통한 맨홀 내부 외관조사결과, 망상균열 및 백태가 보수되어 주요 손상이 없는 양호한 상태로 조사되었다.

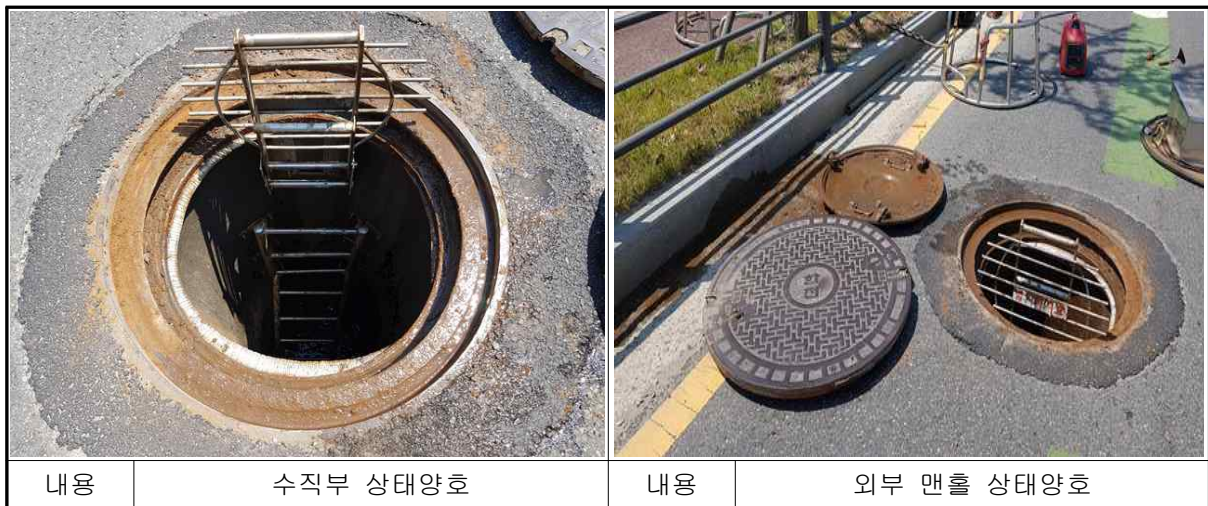
【사진 3.7】 맨홀 외부 주요 손상

금회 정밀안전점검을 통한 맨홀 외부 외관조사결과, 주요 손상이 없는 양호한 상태로 조사되었다.

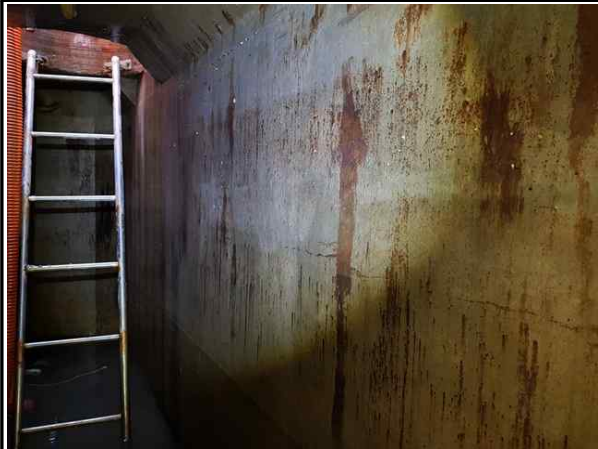
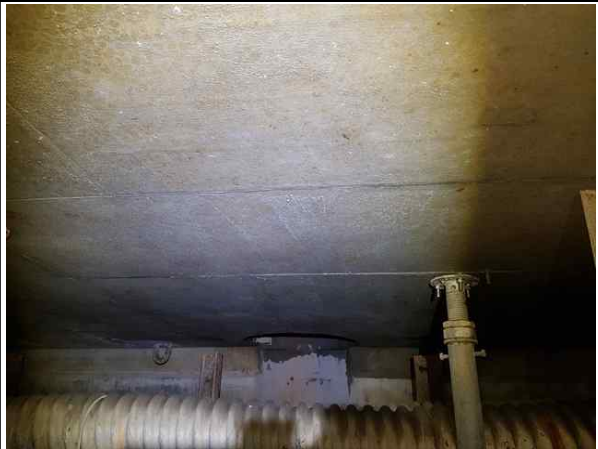
【사진 3.10】 맨홀 내부 주요 손상

| 내용 | 벽체부 상태양호 | 내용 | 상부슬래브 상태양호 |

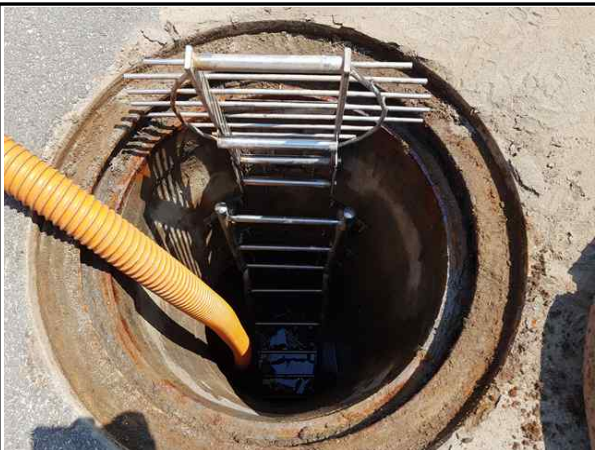
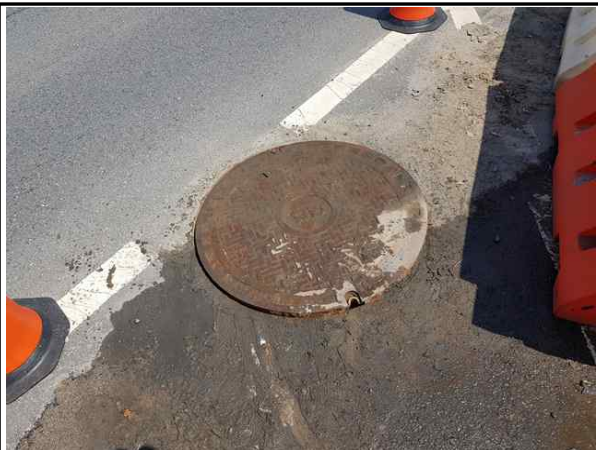
【사진 3.11】 맨홀 외부 주요 손상

| 내용 | 안전사다리 상태양호 | 내용 | 맨홀 외부 상태양호 |

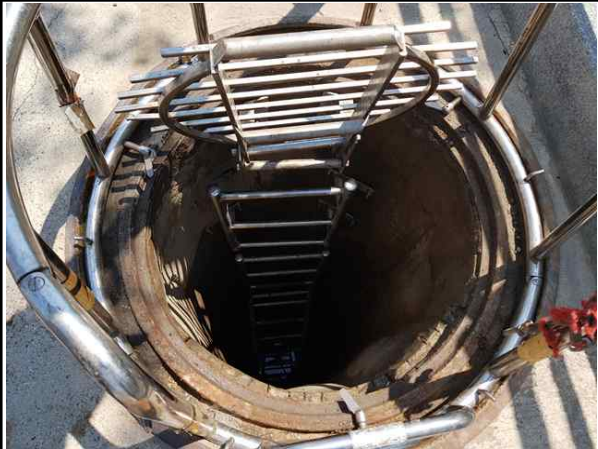
| 구분 | 추락방지시설 | | 도로포장 | | 도로부<br>신축이음부 | | 환기구 등의<br>덮개 | | 비고 |
|---|---|---|---|---|---|---|---|---|---|
| | 1) 추락방지시설은 손상이 없는 양호한 상태로 조사되었다.<br>2) 도로포장은 포장파손이 조사되었다. | | | | | | | | |

| 내용 | 추락방지시설<br>상태양호 | 내용 | 도로포장<br>포장파손 |

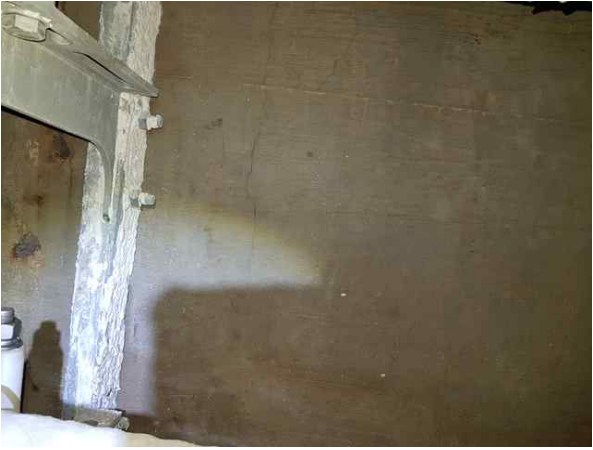
| 내용 | 문발~운정 #7 | 내용 | 문발~운정 #7 |
| | 균열 | | 관로구누수 |

| 구분 | 주요 결함사항 | 중점 유지 관리 사항 |
|---|---|---|
| 박스<br>구간 | <ul style="list-style-type: none"> <li>· 관로구누수</li> <li>· 균열</li> </ul> | <ul style="list-style-type: none"> <li>· 관로구누수 재발생 여부 점검</li> <li>· 균열 진전 여부 점검</li> </ul> |
