## 제 4 장 일산호수

### 4.1 시설물 개요

본 맨홀은 경기도 고양시 일산서구 대화동 일원에 위치한 시설물로 총 2개소(#24~#25)의 철근 콘크리트 구조물로 시공되어 있으며 본 시설물의 세부내용은 다음과 같다.

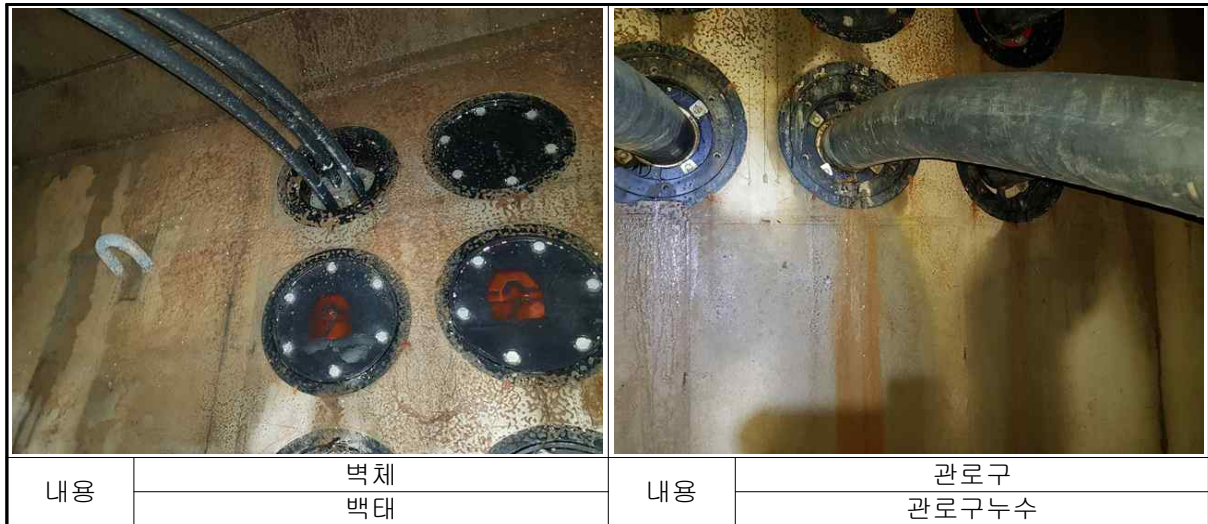
【사진 4.2】 맨홀 내부 주요 손상

금회 정밀안전점검을 통한 맨홀 내부 외관조사결과, 관로구누수, 백태가 조사되었다.

| 구분 | 부재 | 손상 | 단위 | 개소 | 물량 | 비고 |
|---|---|---|---|---|---|---|
| 내부 | 관로구 | 관로구누수 | EA | 2 | 2 | |
| | 벽체 | 백태 | m <sup>2</sup> | 1 | 2.5 | |

금회 조사 결과, 내부에서 관로구누수, 백태가 조사되었으며, 관로구누수는 시공 미흡 & 장기공용에 따른 상부 차량 하중에 의한 관로구손상 등에 의한 것으로 보이며, 이에 맞는 관로구보수가 필요해보인다.

백태 손상은 시공 초기 콘크리트 타설 후 양생 과정에서 발생한 수화열 및 거푸집 제거 후 발생한 건조 수축등에 의해 발생한 손상부에 맨홀 내부에 수분접촉에 의하여 발생한 것으로 사료되며 표면보수를 통한 내구성 확보가 필요한 것으로 판단된다.

| 위치 | 손상 | 단위 | 전회물량 | 금회물량 | 증감 | 검토의견 | 비고 |
|---|---|---|---|---|---|---|---|
| 내부 | 관로구누수 | EA | 2 | 2 | - | 관로구보수 | |
| | 백태 | m² | 0.3 | 2.5 | ▲ | 2.2<br>표면보수 | |

| 맨홀 번호 | 손상 | 보수공법 | 단위 | 금회물량 | 보수물량 | 단가 | 금액 | 보수 순위 |
|---|---|---|---|---|---|---|---|---|
| 일 산~호 수<br>#24 | 관로구누수 | 관로구보수 | EA | 2 | 2 | 260 | 520 | 2 |
| | 백태 | 표면보수 | m² | 2.5 | 3.00 | 110 | 330 | 3 |

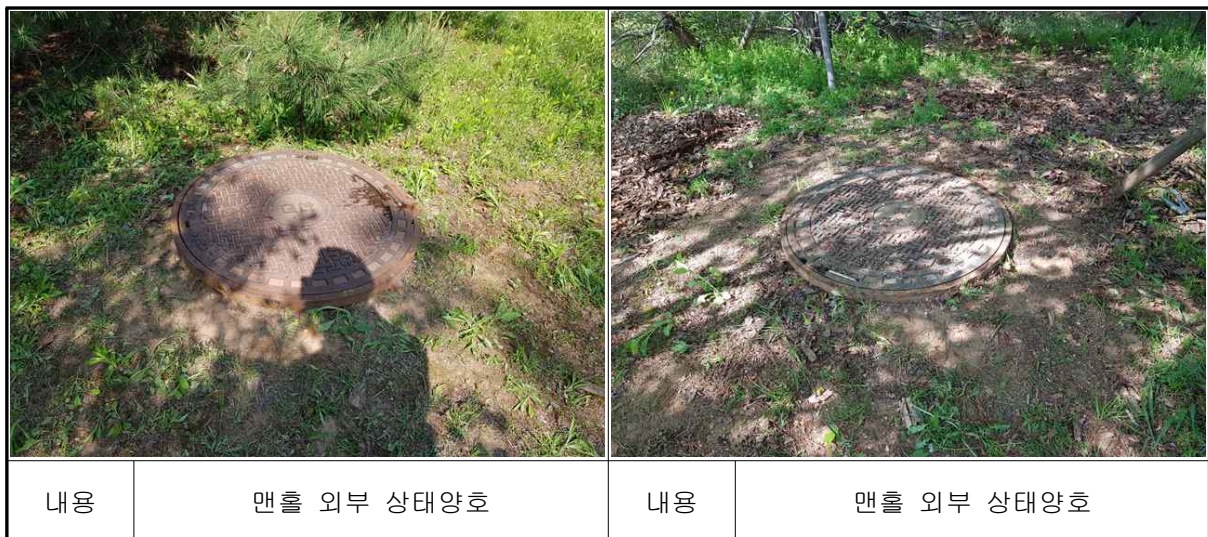
【사진 4.3】 맨홀 외부 주요 손상

금회 정밀안전점검을 통한 맨홀 외부 외관조사결과, 주요 손상이 없는 양호한 상태로 조사되었다.

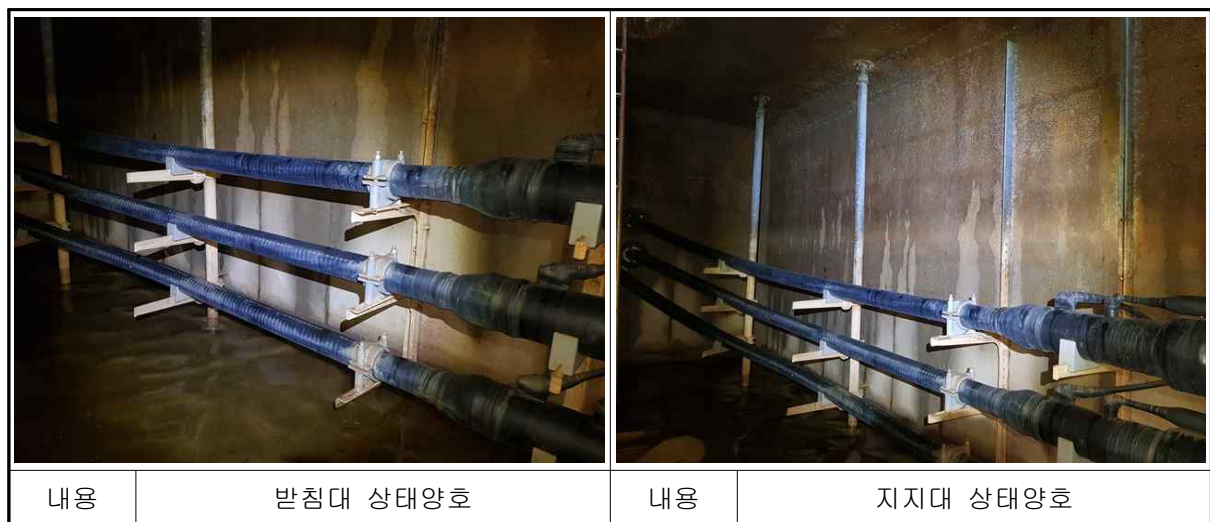
【사진 4.4】 부속 및 부대설비 현황

수용시설의 부속시설인 이음부, 지지대, 받침대는 파손 및 변형이 발생 되지 않은 상태이며, 볼트결속 및 용접상태도 특별한 손상이 발생 되지 않은 양호한 상태인 것으로 조사되었다.

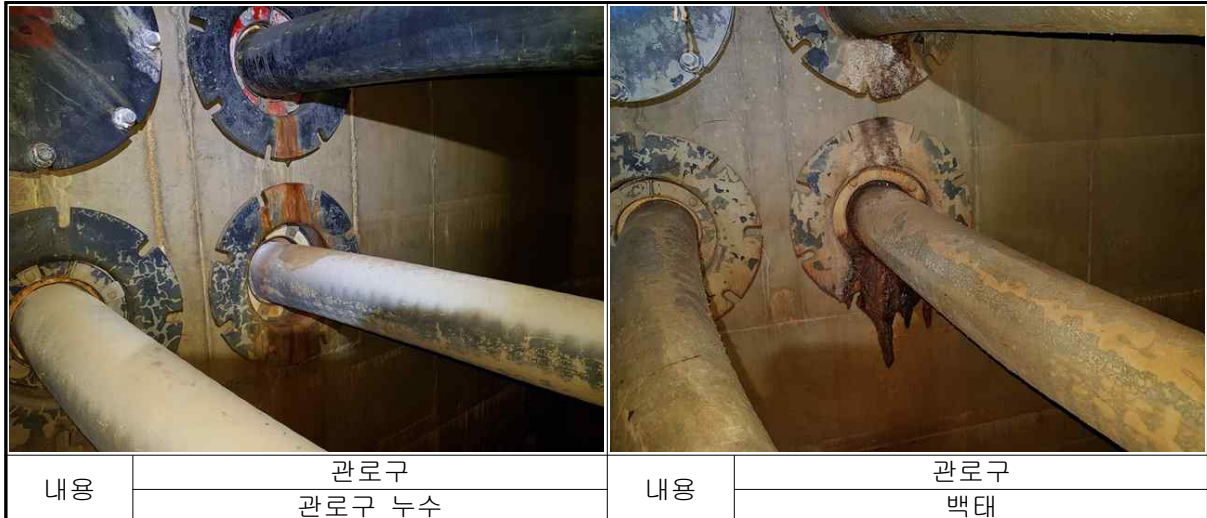
【사진 4.6】 맨홀 내부 주요 손상

금회 정밀안전점검을 통한 맨홀 내부 외관조사결과, 관로구누수, 백태가 조사되었다.

| 구분 | 부재 | 손상 | 단위 | 개소 | 물량 | 비고 |
|---|---|---|---|---|---|---|
| 내부 | 관로구 | 관로구 누수 | EA | 2 | 2.0 | |
| | | 백태 | m <sup>2</sup> | 1 | 0.15 | |

금회 조사 결과, 내부에서 관로구누수, 백태가 조사되었으며, 관로구누수는 시공 미흡 & 장기공용에 따른 상부 차량 하중에 의한 관로구손상 등에 의한 것으로 보이며, 이에 맞는 관로구보수가 필요해보인다.

백태 손상은 시공 초기 콘크리트 타설 후 양생 과정에서 발생한 수화열 및 거푸집 제거 후 발생한 건조 수축등에 의해 발생한 손상부에 맨홀 내부에 수분접촉에 의하여 발생한 것으로 사료되며 표면보수를 통한 내구성 확보가 필요한 것으로 판단된다.

| 위치 | 손상 | 단위 | 전회차물량 | 금회물량 | 증감 | 검토의견 | 비고 |
|---|---|---|---|---|---|---|---|
| 내부 | 관로구누수 | ea | - | 2 | ▲ | 2 | 관로구보수 |
| | 백태 | m² | - | 0.15 | ▲ | 0.15 | 표면보수 |

| 맨홀 번호 | 손상 | 보수공법 | 단위 | 금회물량 | 보수물량 | 단가 | 금액 | 보수 순위 |
|---|---|---|---|---|---|---|---|---|
| 일 산~호 수<br>#25 | 관로구누수 | 관로구보수 | EA | 2 | 2 | 260 | 520 | 2 |
| | 백태 | 표면보수 | m² | 0.15 | 1.00 | 110 | 110 | 3 |

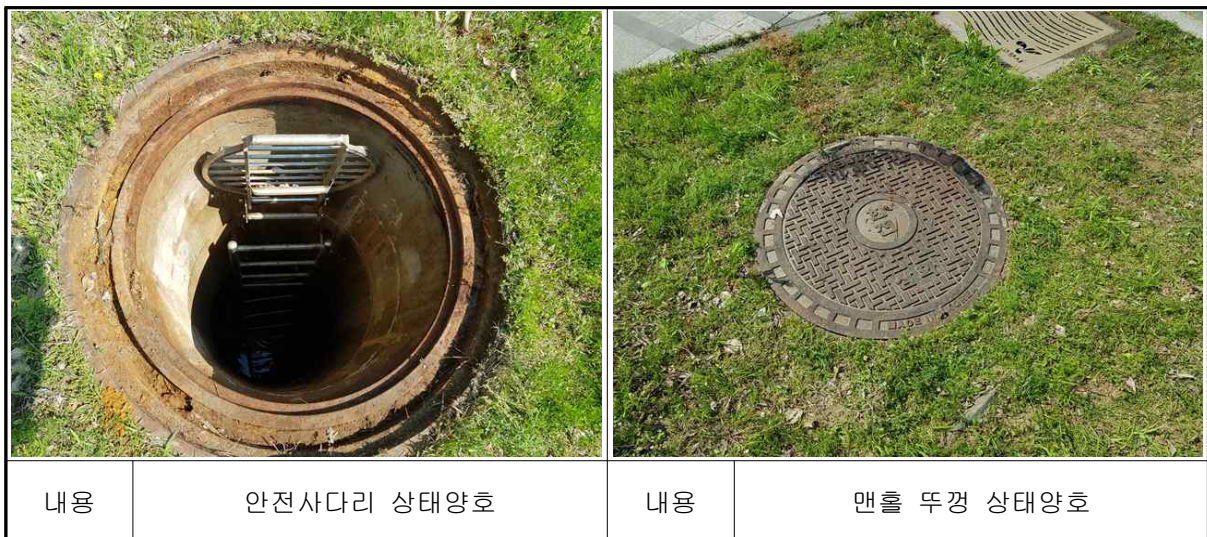
【사진 4.7】 맨홀 외부 주요 손상

금회 정밀안전점검을 통한 맨홀 외부 외관조사결과, 주요 손상이 없는 양호한 상태로 조사되었다.

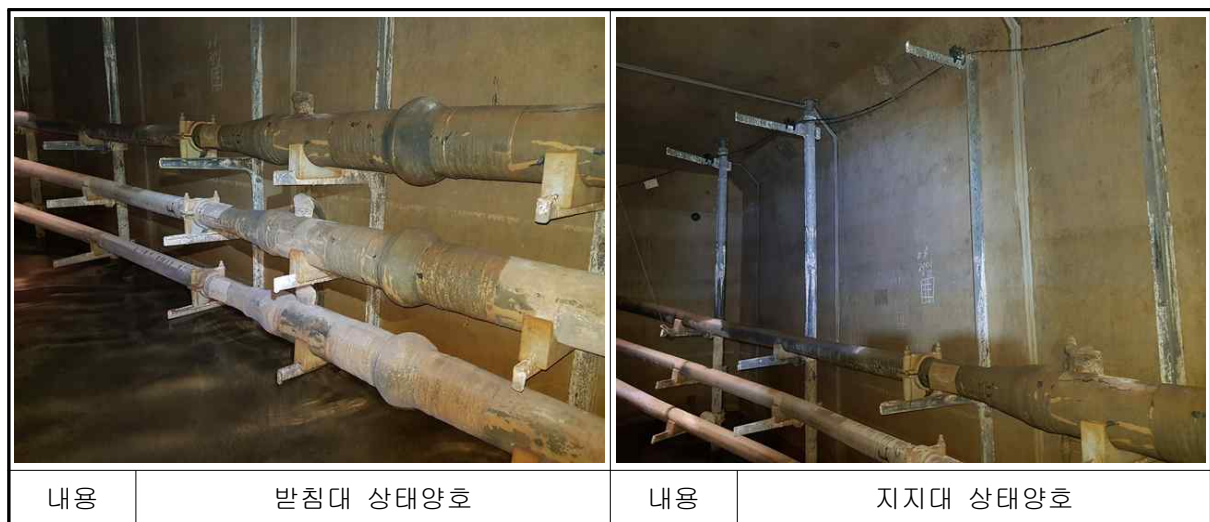
【사진 4.8】 부속 및 부대설비 현황

수용시설의 부속시설인 이음부, 지지대, 받침대는 파손 및 변형이 발생 되지 않은 상태이며, 볼트결속 및 용접상태도 특별한 손상이 발생 되지 않은 양호한 상태인 것으로 조사되었다.

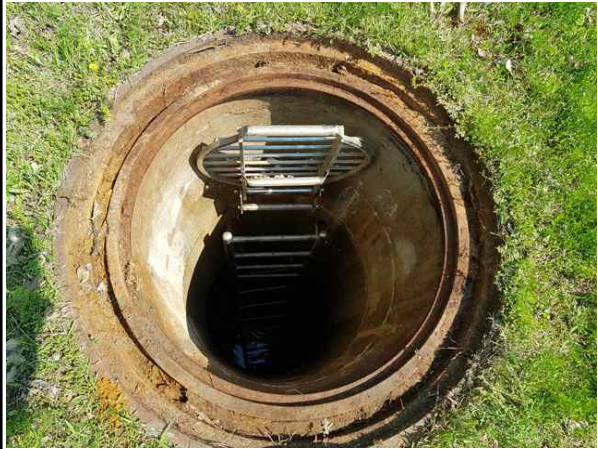
| 구분 | 추락방지시설 | | 도로포장 | | 도로부<br>신축이음부 | | 환기구 등의<br>덮개 | | 비고 |
|---|---|---|---|---|---|---|---|---|---|
| | 1) 추락방지시설은 손상이 없는 양호한 상태로 조사되었다. | | | | | | | | |

| 내용 | 추락방지시설<br>상태양호 | 내용 | 맨홀외부<br>상태양호 |

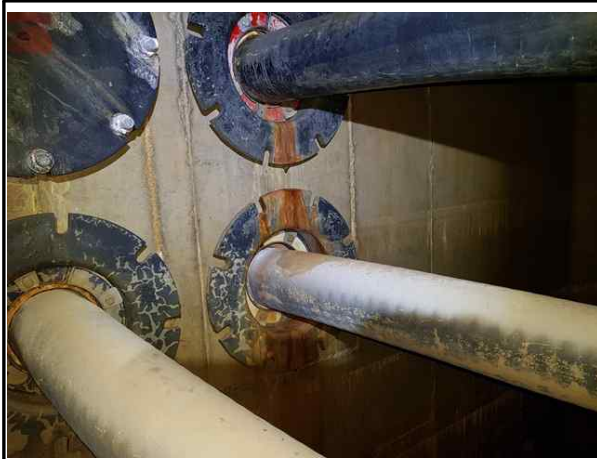
| 내용 | 일산~호수 #25 |

| | 관로구누수 |

| 구분 | 주요 결함사항 | 중점 유지 관리 사항 |
|---|---|---|
| 박스<br>구간 | <ul style="list-style-type: none"> <li>· 관로구누수</li> <li>· 백태</li> </ul> | <ul style="list-style-type: none"> <li>· 관로구누수 보수 후 재손상 여부 점검</li> <li>· 백태 보수 후 재손상 여부 점검</li> </ul> |

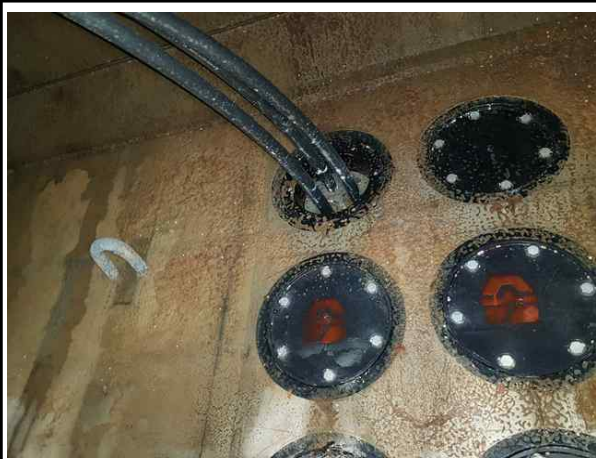
| 내용 | 일산~호수 #24 |

| | 백태 |
