## 제 5 장 신덕은문산

5.1 시설물 개요

본 맨홀은 경기도 파주시 월롱면 덕은리 일원에 위치한 시설물로 총 4개소( #1 ~ 4)의 철근 콘크리트 구조물로 시공되어 있으며 본 시설물의 세부내용은 다음과 같다.

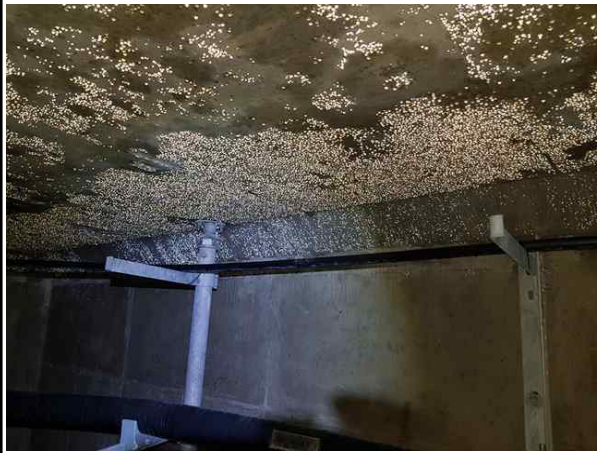
금회 정밀안전점검을 통한 맨홀 내부 외관조사결과, 결로가 조사되었다.

| 내용 | 상부슬래브<br>결로 | 내용 | 상부슬래브 전경 |

결로는 맨홀 내부의 습윤환경에 의한 것으로 사료되며 주의관찰을 실시 후 손상이 진행 될 경우 적절한 보수를 하는 것으로 요구된다.

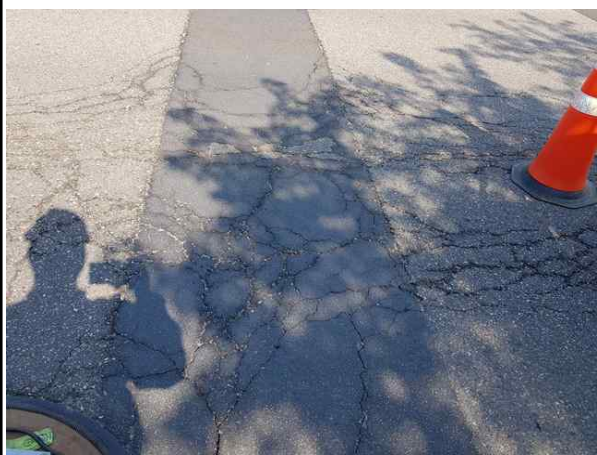
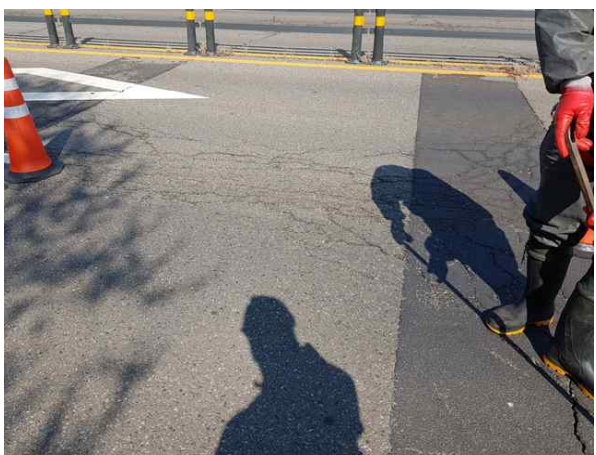
금회 정밀안전점검을 통한 맨홀 외부 외관조사결과, 아스콘망상균열이 조사되었다.

| 내용 | 포장부<br>아스콘망상균열 | 내용 | 포장부<br>아스콘망상균열 |

아스콘망상균열은 재질열화 및 손상부의 특성상 주행차량 충격하중에 의해 발생한 것으로 판단되며 손상정도가 경미하여 차량 주행성능에 지장이 없으므로 지속적인 관찰이 필요한 것으로 판단된다.

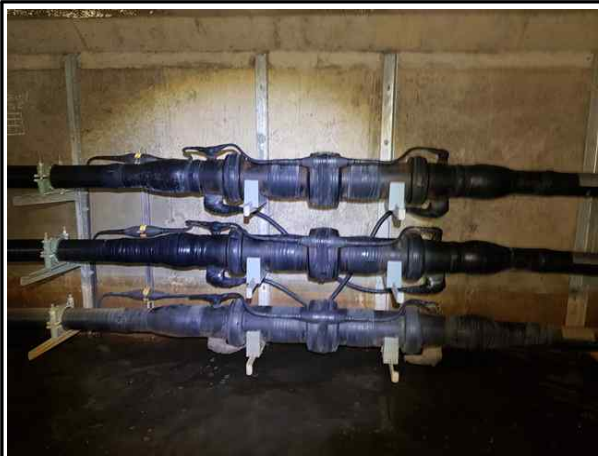
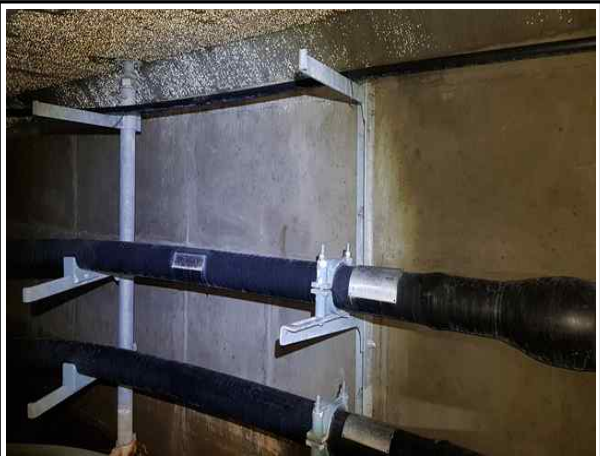
수용시설의 부속시설인 이음부, 지지대, 받침대는 파손 및 변형이 발생 되지 않은 상태이며, 볼트결속 및 용접상태도 특별한 손상이 발생 되지 않은 양호한 상태인 것으로 조사되었다.

| 내용      받침대 상태양호 | 내용      지지대 상태양호 |

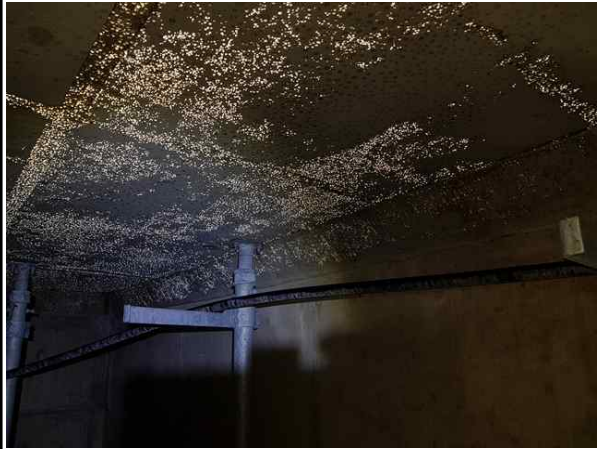
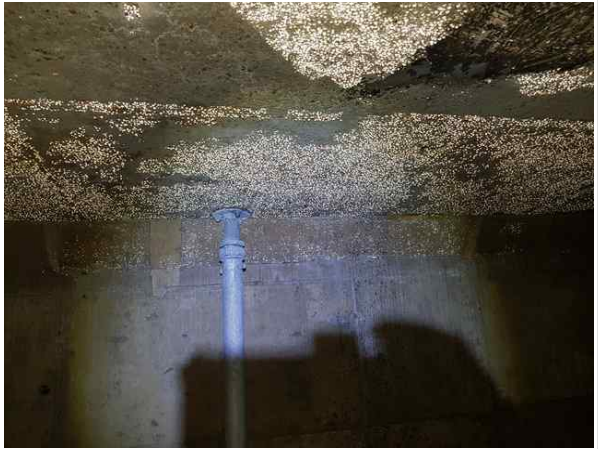
금회 정밀안전점검을 통한 맨홀 내부 외관조사결과, 결로가 조사되었다.

| 내용 | 상부슬래브 | 내용 | 상부슬래브 |
| | 결로 | | 결로 |

결로는 맨홀 내부의 습윤환경에 의한 것으로 사료되며 주의관찰을 실시 후 손상이 진행 될 경우 적절한 보수를 하는 것으로 요구된다.

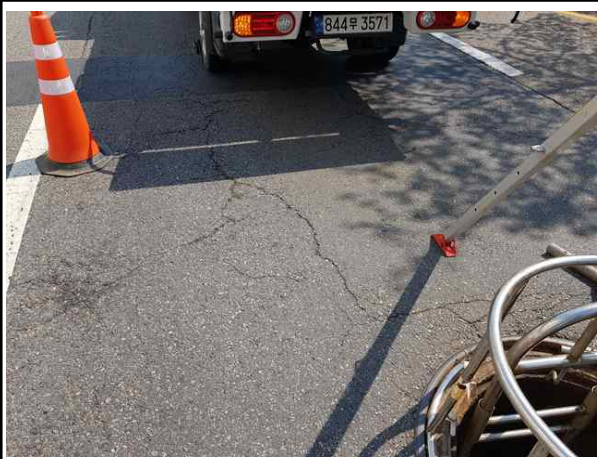
| 내용 | 포장부 | 내용 | 안전손잡이 |
| | 아스콘균열 | | 안전손잡이 볼트 탈락 |

아스콘균열은 재질열화 및 손상부의 특성상 주행차량 충격하중에 의해 발생한 것으로 판단되며 손상정도가 경미하여 차량 주행성능에 지장이 없으므로 지속적인 관찰이 필요한 것으로 판단된다.

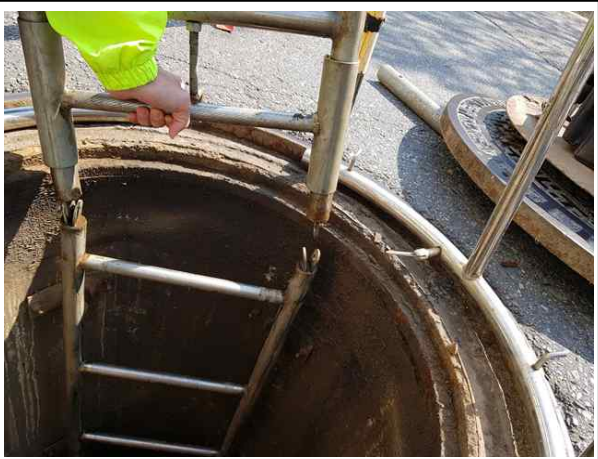
맨홀 안전손잡이 볼트탈락은 공용 중 망실된 것으로 판단되며 작업자의 안전확보를 위해 재설치가 필요한 것으로 판단된다.

| 맨홀 번호 | 손상 | 보수공법 | 단위 | 금회수량 | 보수수량 | 단가 | 금액 | 보수 순위 |
|---|---|---|---|---|---|---|---|---|
| 신덕은~문산<br>#2 | 안전손잡이볼트탈락 | 재설치 | EA | 1 | 1 | 25 | 25 | 2 |

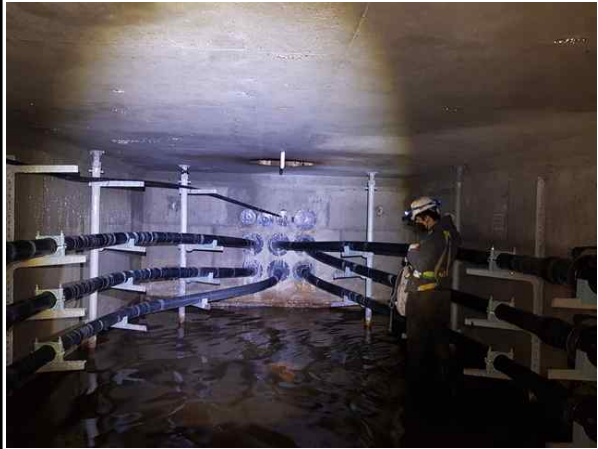
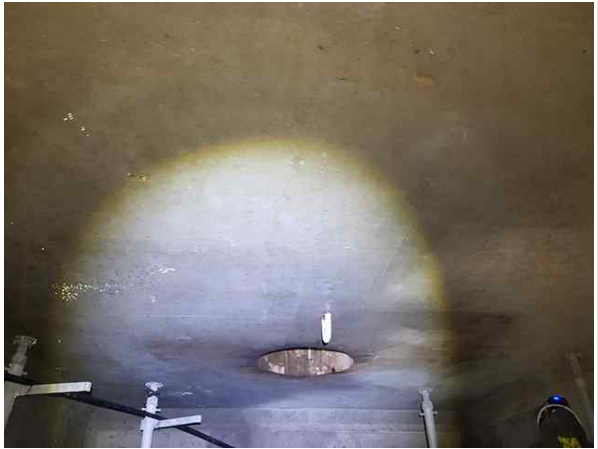
금회 정밀안전점검을 통한 맨홀 내부 외관조사결과, 주요 손상이 없는 양호한 상태로 조사되었다.

| 내용 | 벽체부<br>상태양호 | 내용 | 상부슬래브<br>상태양호 |

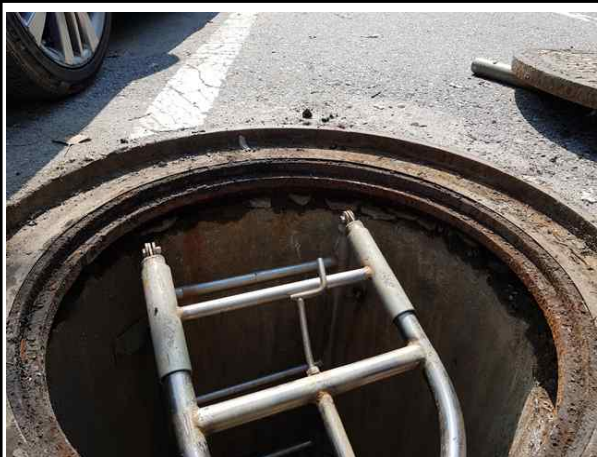
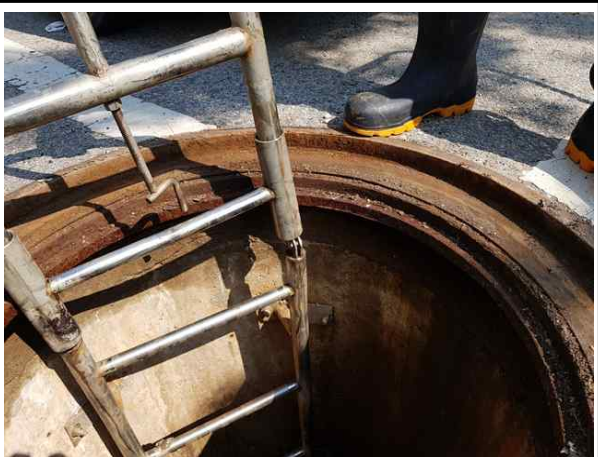
| 내용 | 안전손잡이<br>높이조절부파손 | 내용 | 안전손잡이<br>볼트탈락 |

금회 조사 결과, 안전손잡이볼트탈락과 높이조절부파손이 조사되었다.

안전손잡이의 높이조절부파손과 볼트탈락은 맨홀의 장기공용에 따른 파손으로 사료되며, 작업자의 안전확보를 위해 안전손잡이 재설치가 필요한 것으로 판단된다.

| 맨홀 번호 | 손상 | 보수공법 | 단위 | 금회수량 | 보수수량 | 단가 | 금액 | 보수 순위 |
|---|---|---|---|---|---|---|---|---|
| 신덕은~문산<br>#3 | 볼트탈락 | 재설치 | EA | 1 | 1 | 260 | 260 | 2 |

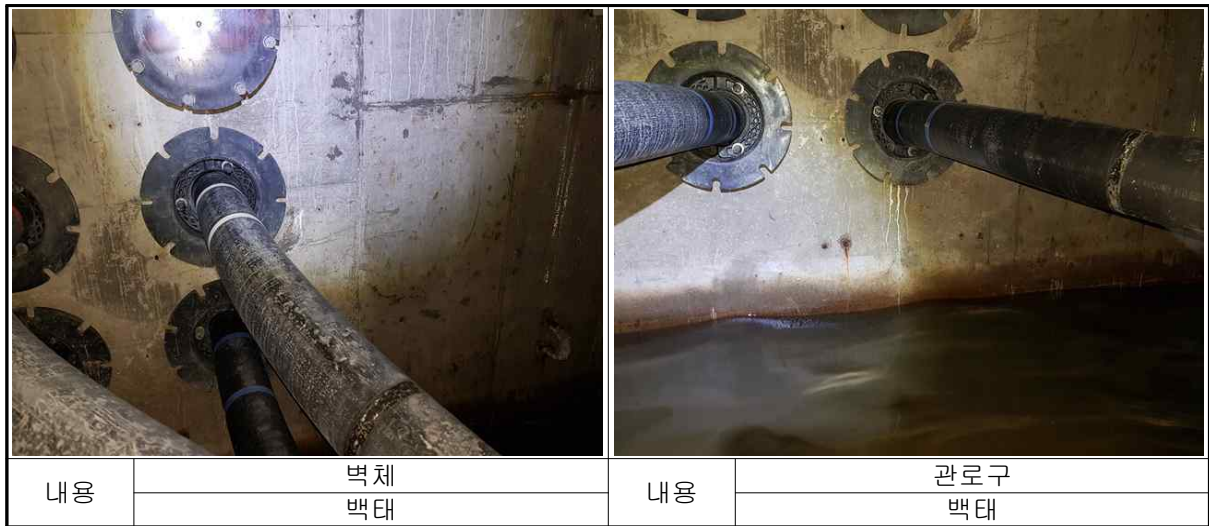
【사진 5.14】 맨홀 내부 주요 손상

금회 정밀안전점검을 통한 맨홀 내부 외관조사결과, 결로가 조사되었다.

금회 조사 결과, 맨홀 내부에서 결로, 백태, 외부에서 아스콘 균열이 조사되었다.

결로는 맨홀 내부의 습윤환경에 의한 것으로 사료되며 주의관찰을 실시 후 손상이 진행 될 경우 적절한 보수를 하는 것으로 요구된다.

백태 손상은 시공 초기 콘크리트 타설 후 양생 과정에서 발생한 수화열 및 거푸집 제거 후 발생한 건조 수축등에 의해 발생한 손상부에 맨홀 내부에 수분접촉에 의하여 발생한 것으로 사료되며 표면보수를 통한 내구성 확보가 필요한 것으로 판단된다.

| 맨홀 번호 | 손상 | 보수공법 | 단위 | 금회수량 | 보수수량 | 단가 | 금액 | 보수 순위 |
|---|---|---|---|---|---|---|---|---|
| 신덕은~문산<br>#4 | 백태 | 표면보수 | m <sup>2</sup> | 0.02 | 1.00 | 110 | 110 | 3 |

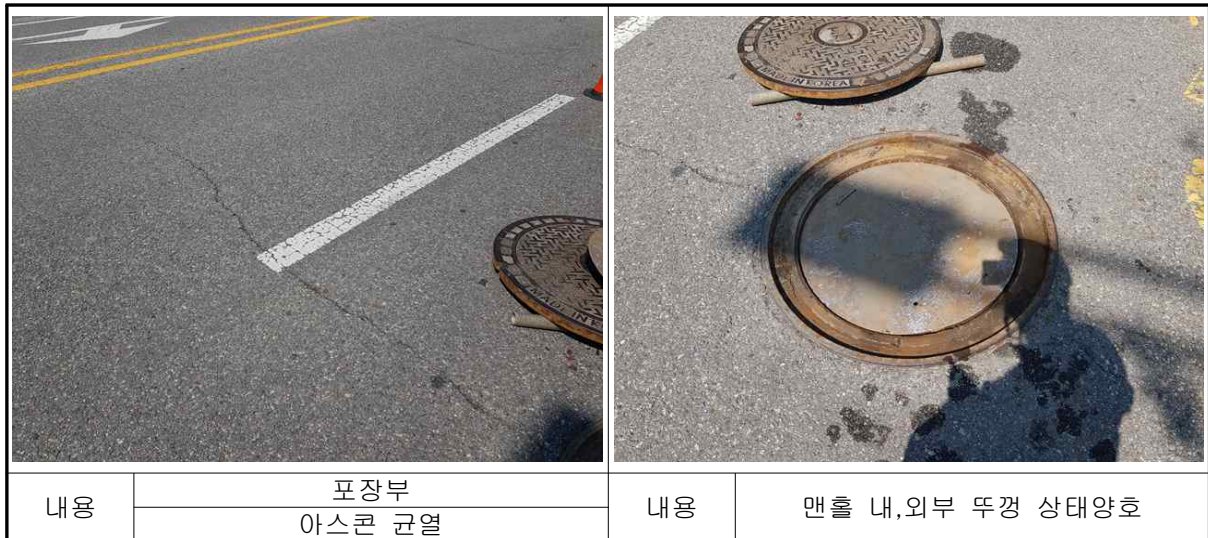
【사진 5.15】 맨홀 외부 주요 손상

금회 정밀안전점검을 통한 맨홀 외부 외관조사결과, 아스콘 균열이 조사되었다

아스콘균열은 재질열화 및 손상부의 특성상 주행차량 충격하중에 의해 발생한 것으로 판단되며 손상정도가 경미하여 차량 주행성능에 지장이 없으므로 지속적인 관찰이 필요한 것으로 판단된다.

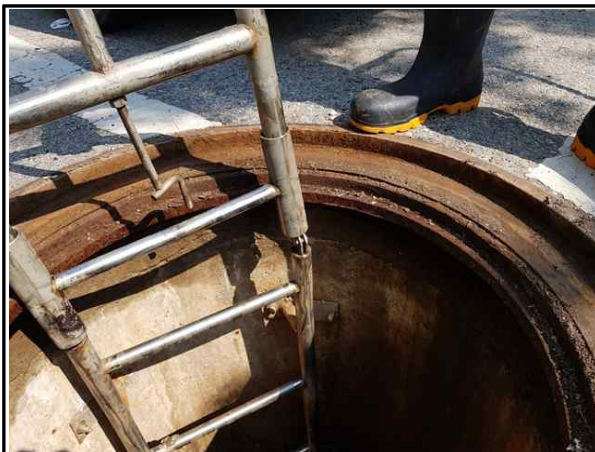
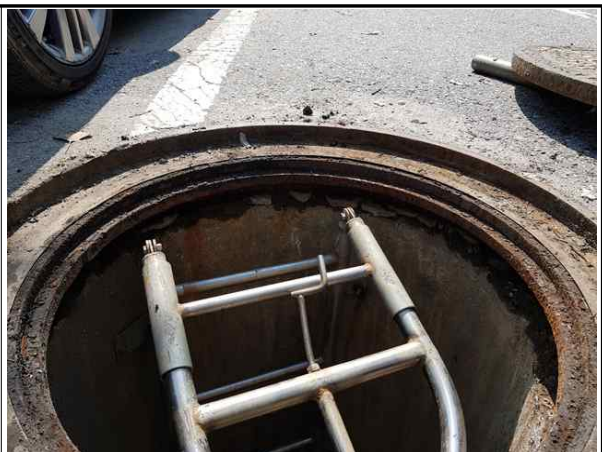
| 구분 | 추락방지시설 | | 도로포장 | | 도로부<br>신축이음부 | | 환기구 등의<br>덮개 | | 비고 |
|---|---|---|---|---|---|---|---|---|---|
| | 1) 추락방지시설은 높이조절부파손, 안전손잡이 볼트탈락이 조사되었다.<br>2) 도로포장은 아스콘균열, 아스콘망상균열이 조사되었다. | | | | | | | | |

| 내용 | 추락방지시설 | 내용 | 추락방지시설 |
| | 안전손잡이볼트탈락 | | 높이 조절부파손 |

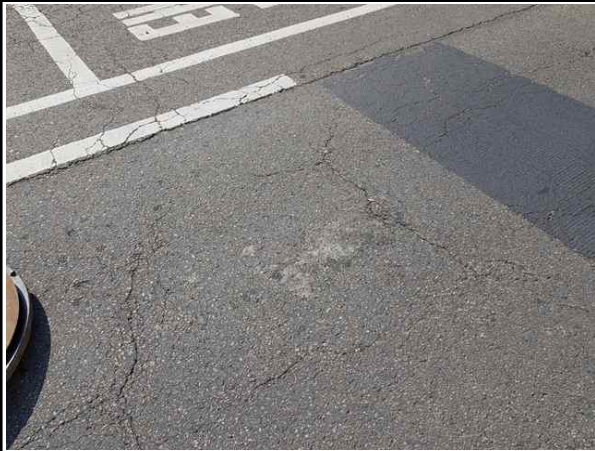
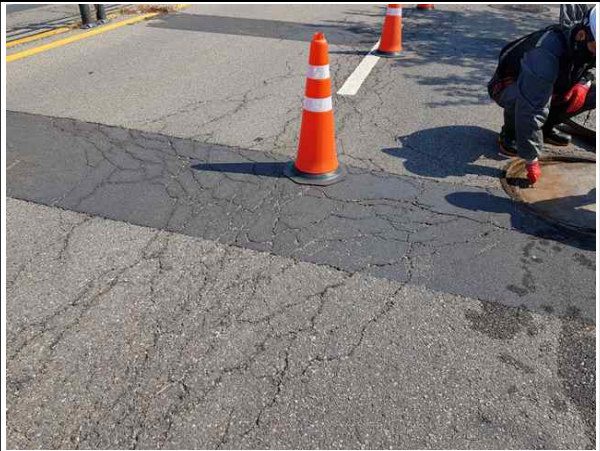
| 내용 | 도로포장<br>아스콘균열 | 내용 | 도로포장<br>아스콘망상균열 |

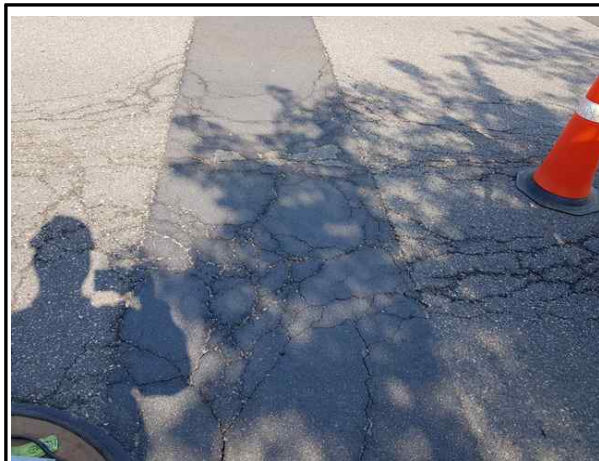
| 내용 | 신덕은~문산 #1 |
| | 아스콘망상균열 |

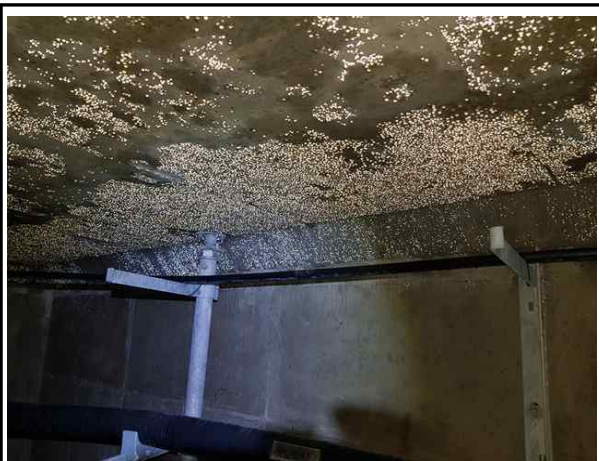
| 내용 | 신덕은~문산 #1 |
| | 결로 |

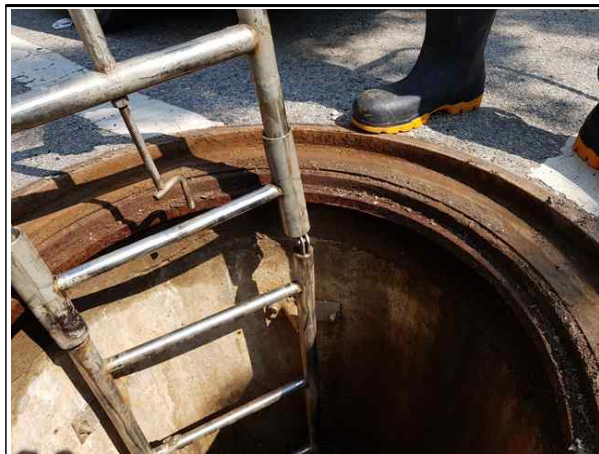
| 내용 | 신덕은~문산 #3 |
| | 안전손잡이볼트탈락 |

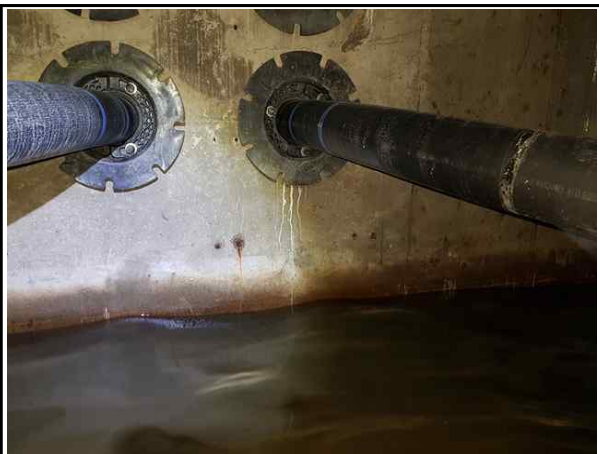
| 내용 | 신덕은~문산 #4 |
| | 백태 |
