## 제 6 장 덕이호수

### 6.1 시설물 개요

본 맨홀은 경기도 고양시 일산서구 덕이동 ~ 대화동 일원에 위치한 시설물로 총 2개소(#1, #4)의 철근 콘크리트 구조물로 시공되어 있으며 본 시설물의 세부내용은 다음과 같다.

### 6.3.1 덕이~호수 #1

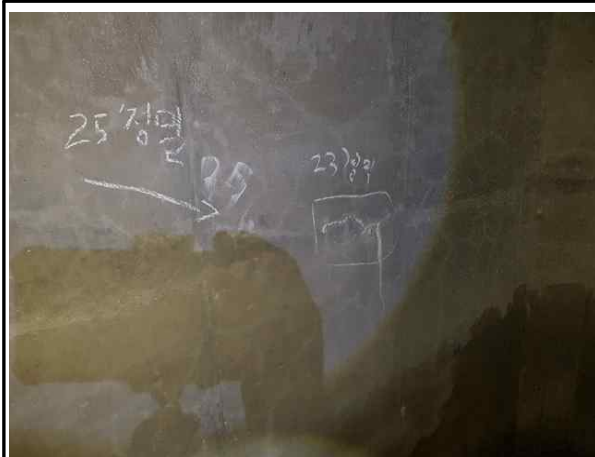
| 내용 | 벽체 |
| | 균열부백태 |

금회 조사 결과, 균열부 백태, 백태, 관로구누수가 조사되었으며, 내부 벽체 우측에서 균열부백태, 좌측에서 백태가 발생하였는데 이는 부대설비의 배수펌프의 고장으로 인해 벽체부의 손상에 지속적인 수분 침투가 발생되어 일어난 손상으로 보이며 배수펌프의 보수 및 백태부의 표면보수를 요망하며 시점부 벽체에서 발생한 관로구누수 및 백태의 경우 관로구볼트의 결속력이 느슨해져 발생한 것으로 보이며 관로구 볼트 재결합 및 벽체부 표면보수가 필요할 것으로 판단된다.

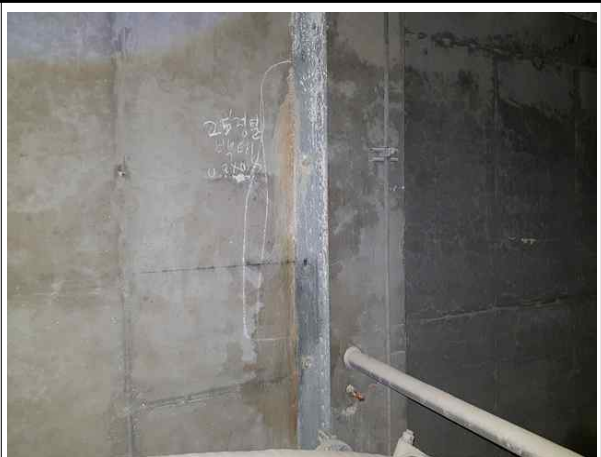
| 내용 | 벽체 |
| | 백태 |

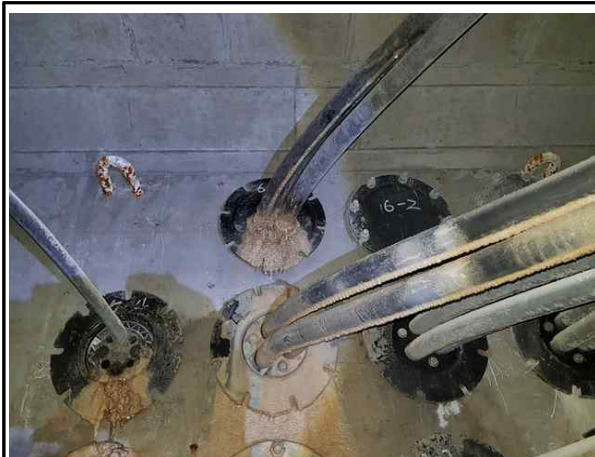
| 내용 | 벽체 |
| | 관로구누수 |

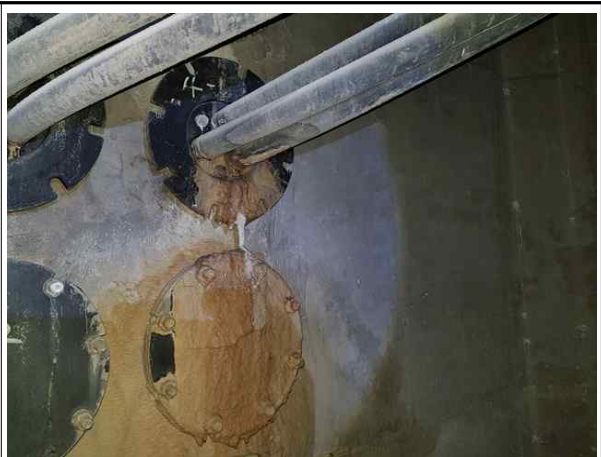
| 내용 | 벽체 |
| | 백태 |

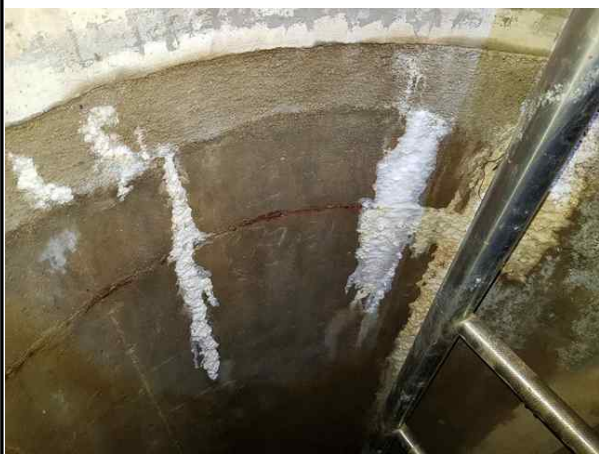
| 내용 | 맨홀 수직부 내부 벽체<br>백태 | 내용 | 안전사다리 상태양호 |

수직부의 백태 손상은 시공 초기 콘크리트 타설 후 양생 과정에서 발생한 수화열 및 거푸집 제거 후 발생한 건조 수축등에 의해 발생한 손상부에 맨홀 내부에 수분점착에 의하여 발생한 것으로 사료되며 표면보수를 통한 내구성 확보가 필요한 것으로 판단된다.

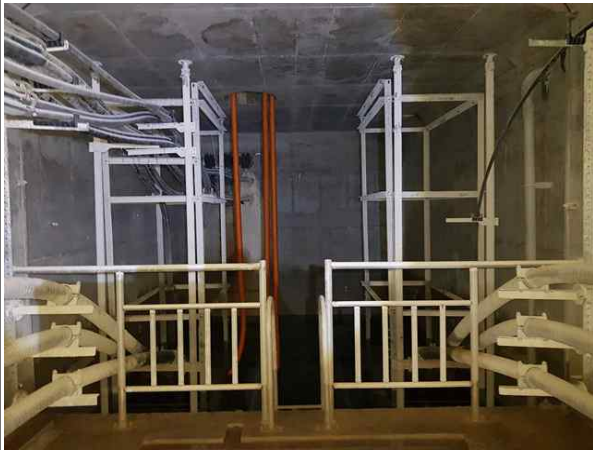
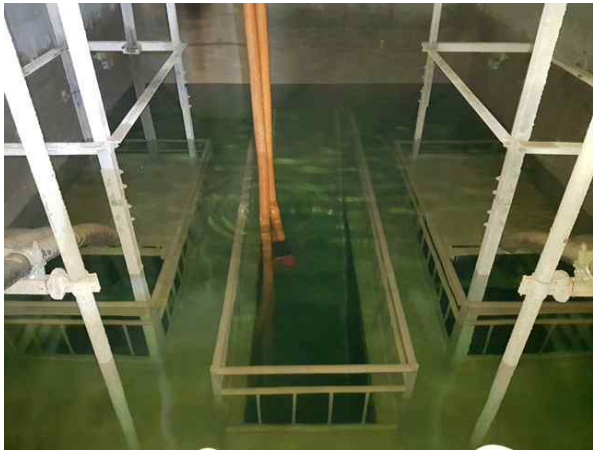
부대설비의 경우 조명설비는 2개소 미점등 상태로 조사되었으며 배수펌프의 경우 현재 고장으로 인해 내부 배수가 이루어지지 않고 있으며 전차보고서(2023년)~금회(2025년)까지 보수가 시행되지 않아 내부 벽체에 균열부백태, 백태 등이 발생되고 있으며 물에 잠긴 구간 역시 추가 손상이 예상되는 바 배수펌프 교체 & 보수가 요망된다.

| 내용 | 2021년 덕이-호수 #1 하부 사진 | 내용 | 2023년 덕이-호수 #1 하부 사진 |

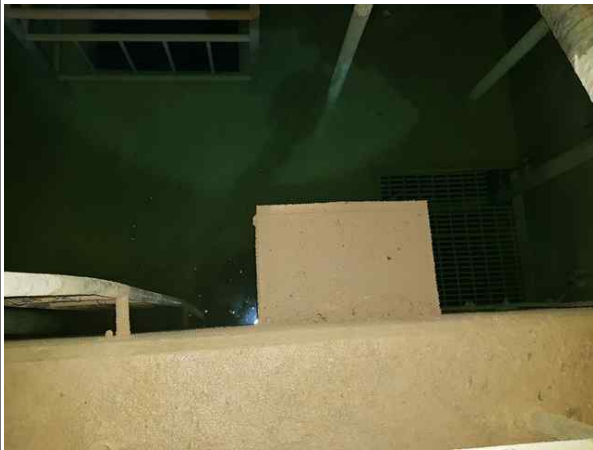
| 내용 | 내부 배수펌프 접속함 | 내용 | 조명설비 불량 |

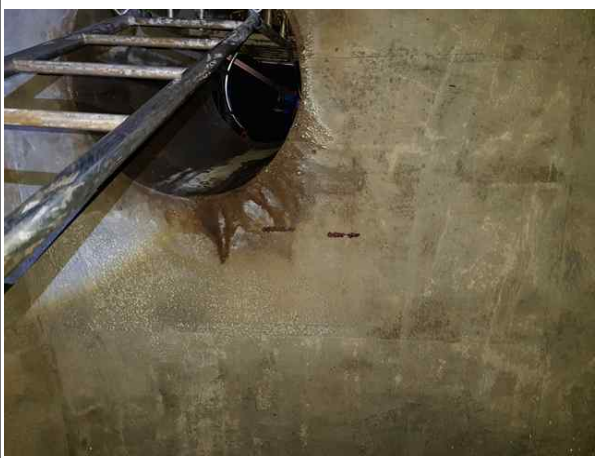
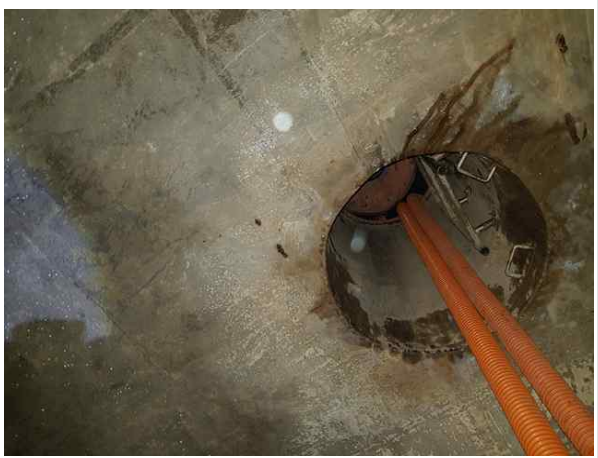
| 내용 | 상부슬래브 | 내용 | 상부슬래브 |
| | 철근노출 | | 철근노출 |

철근노출은 시공 미흡 및 초기 피복 부족으로 인하여 장기공용 중 노출 된 것으로 보이며 단면보수(방청)을 통한 내구성 확보가 필요한 것으로 판단된다.

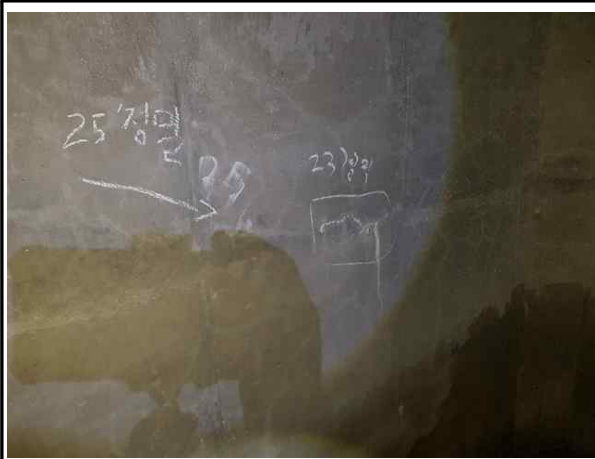
| 내용 | 덕이호수 #1 |
| | 균열부백태 |

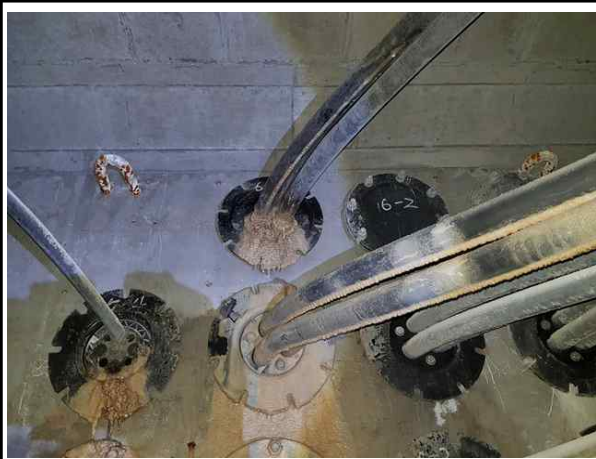
| 내용 | 덕이호수 #1 |
| | 관로구누수 |

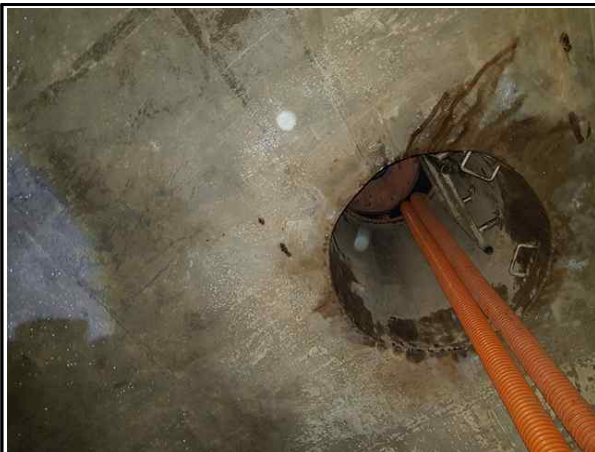
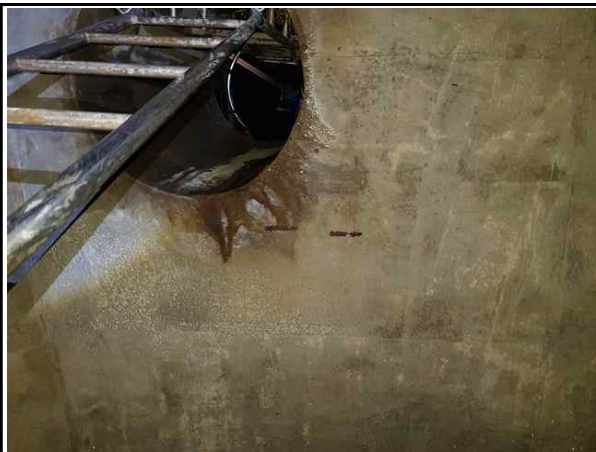
| 내용 | 덕이호수 #4 |
| | 철근노출 |
