## 제 7 장 신파주송포

### 7.1 시설물 개요

본 맨홀은 경기도 고양시 일산서구 대화동에서 시작하여 경기도 파주시 와동동 일원에 위치한 시설물로 총 17개소( #1 ~ 13, #15 ~ 18)의 철근 콘크리트 구조물로 시공되어 있으며 본 시설물의 세부내용은 다음과 같다.

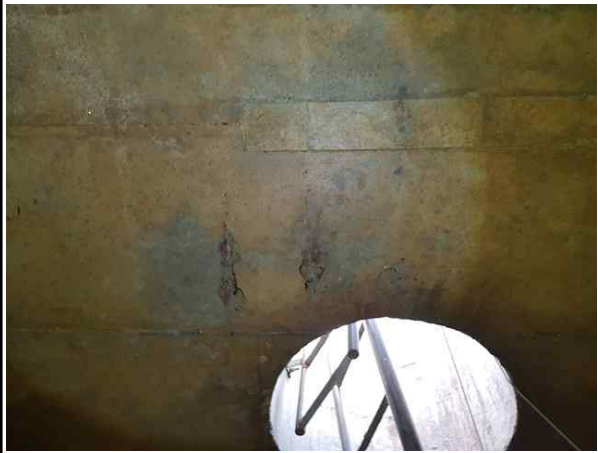
| 내용 | 상부슬래브 | 내용 | 관로구 |
| | 박리 | | 관로구누수 |

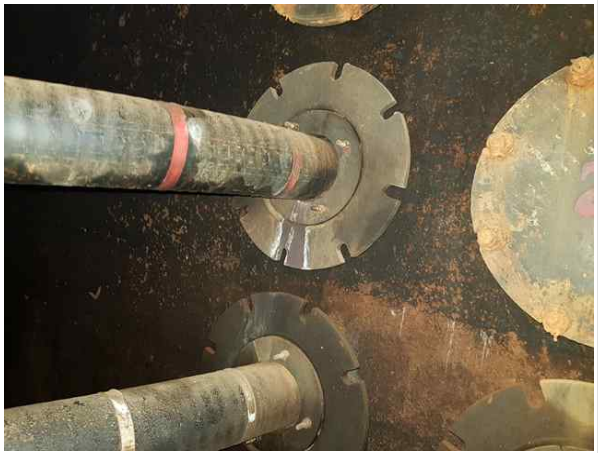
금회 조사 결과, 관로구누수, 박리, 높낮이 조절부 시공 미흡이 조사되었으며, 관로구 누수는 시공 미흡 & 장기공용에 따른 상부 차량 하중에 의한 관로구 손상 등에 의한 것으로 보이며, 이에 맞는 관로구보수가 필요해보인다

| 위치 | 손상 | 단위 | 전회물량 | 금회물량 | 증감 | 검토의견 | 비고 |
|---|---|---|---|---|---|---|---|
| 내부 | 관로구누수 | EA | 3 | 3 | - | 관로구보수 | |

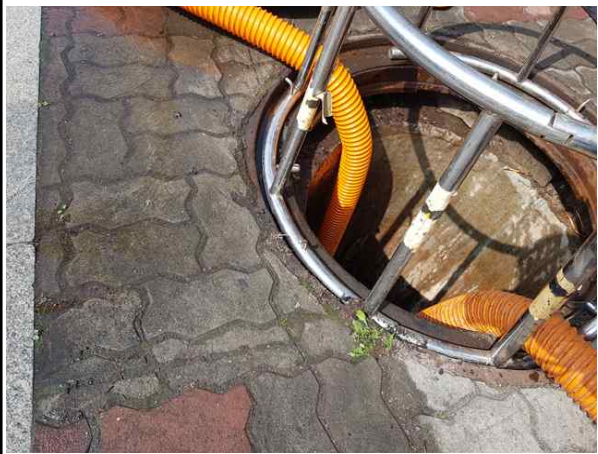
| 내용 | 높낮이 조절부 | 내용 | 수직로 상태양호 |
| | 시공미흡 | | |

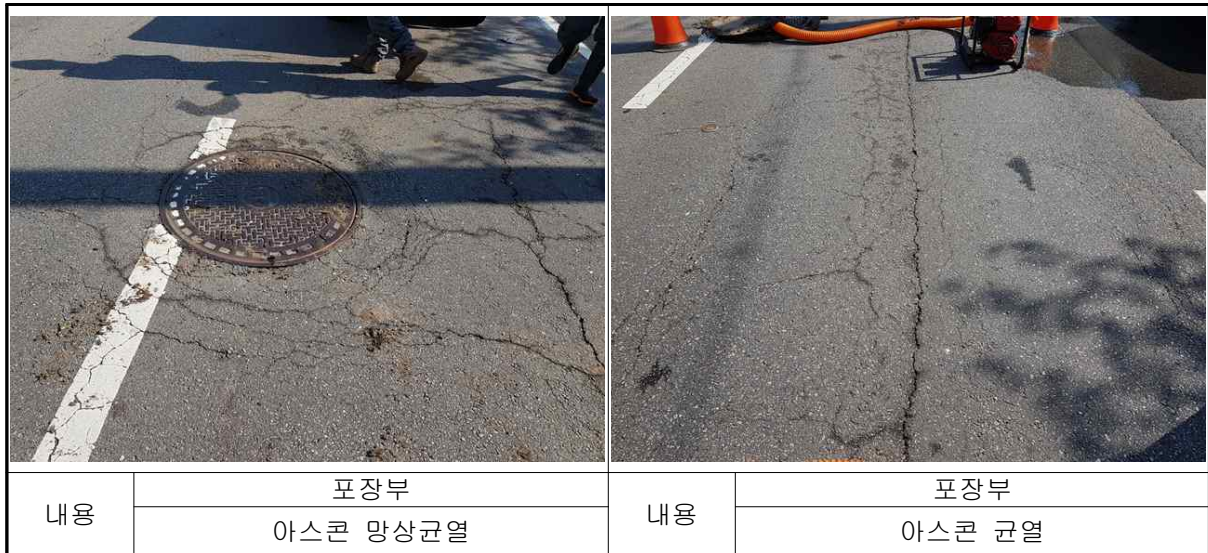
【사진 7.7】 맨홀 외부 주요 손상

| 구분 | 부재 | 손상 | 단위 | 개소 | 물량 | 비고 |
|---|---|---|---|---|---|---|
| | 포장부 | 아스콘 망상균열 | m <sup>2</sup> | 2 | 6.25 | |
| | | 아스콘 균열 | m | 1 | 2.0 | |

아스콘 균열, 망상균열은 재질열화 및 손상부의 특성상 주행차량 충격하중에 의해 발생한 것으로 판단되며 손상정도가 경미하여 차량 주행성능에 지장이 없으므로 지속적인 관찰이 필요한 것으로 판단된다.

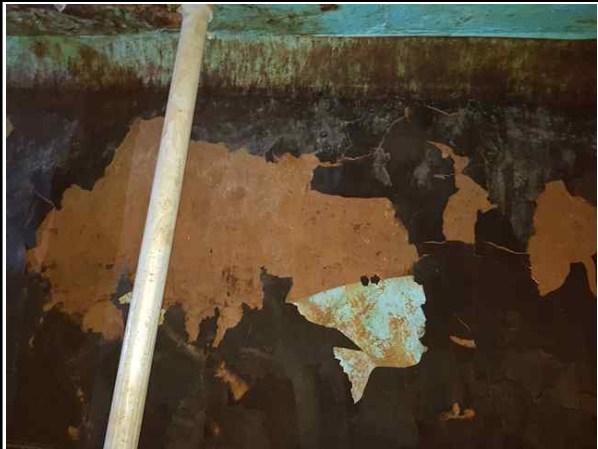
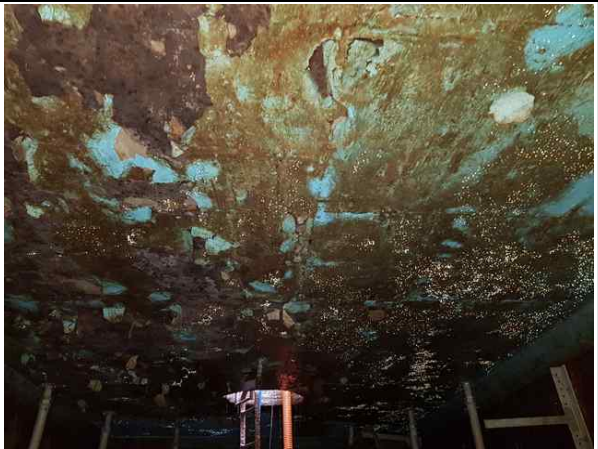
【사진 7.10】 맨홀 내부 주요 손상

| 내용 | 벽체부<br>도장박리 | 내용 | 상부슬래브<br>도장박리 |

금회 조사 결과, 도장박리가 조사되었으며, 도장박리는 재질열화 및 장기공용에 의해 발생한 것으로 판단되며 손상정도가 경미하여 기능에 지장이 없으므로 지속적인 관찰이 필요한 것으로 판단된다.

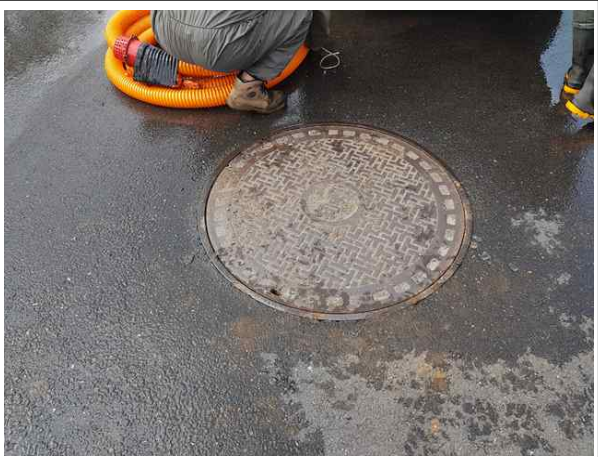
| 내용 | 안전 사다리 상태양호 | 내용 | 포장부<br>아스콘망상균열 보수 |

| 위치 | 손상 | 단위 | 전회물량 | 금회물량 | 증감 | 검토의견 | 비고 |
|---|---|---|---|---|---|---|---|
| 외부 | 아스콘 망상균열 | m <sup>2</sup> | 6.25 | - | ▼ | 6.25 | 상태양호 보수 |

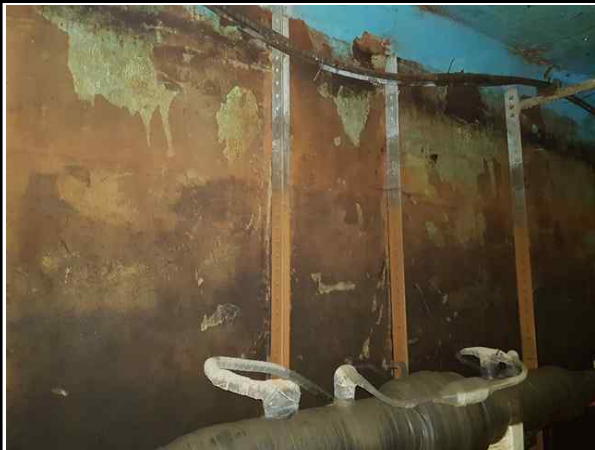
| 내용 | 벽체부 | 내용 | 관로구 |
| | 도장박리 | | 관로구 누수 |

도장박리 은 재질열화 및 장기공용 에 의해 발생한 것으로 판단되며 손상정도가 경미하여 기능에 지장이 없으므로 지속적인 관찰이 필요한 것으로 판단된다.

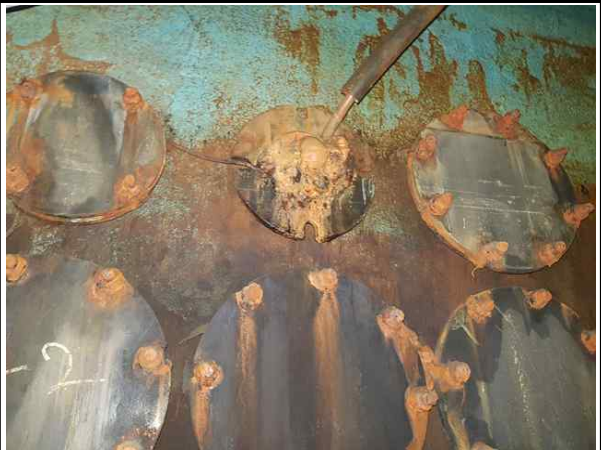
관로구누수는 시공 미흡 & 장기공용에 따른 상부 차량 하중에 의한 관로구손상 등에 의한 것으로 보이며, 이에 맞는 관로구보수가 필요해보인다

| 위치 | 손상 | 단위 | 전화물량 | 금회물량 | 증감 | | 검토의견 | 비고 |
|---|---|---|---|---|---|---|---|---|
| | 관로구 누수 | EA | 1.00 | 1.00 | - | - | 관로구 보수 | |

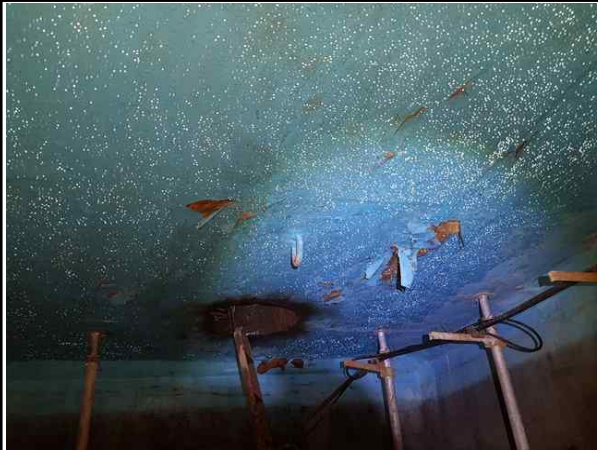
| 내용 | 벽체부<br>도장박리 | 내용 | 벽체부<br>관로구 누수 및 백태 |

도장박리 은 재질열화 및 장기공용 에 의해 발생된 것으로 판단되며 손상정도가 경미하여 기능에 지장이 없으므로 지속적인 관찰이 필요한 것으로 판단된다.

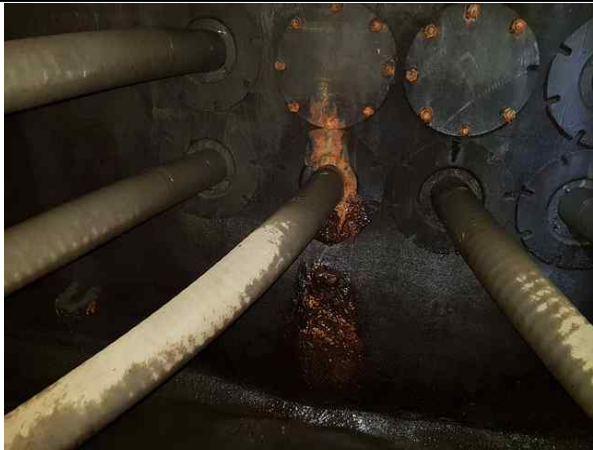
백태 손상은 시공 초기 콘크리트 타설 후 양생 과정에서 발생한 수화열 및 거푸집 제거 후 발생한 건조 수축등에 의해 발생된 손상부에 맨홀 내부에 수분접촉에 의하여 발생한 것으로 사료되며 표면보수를 통한 내구성 확보가 필요한 것으로 판단된다.

관로구누수는 시공 미흡 & 장기공용에 따른 상부 차량 하중에 의한 관로구손상 등에 의한 것으로 보이며, 이에 맞는 관로구보수가 필요해보인다.

| 위치 | 손상 | 단위 | 전회물량 | 금회물량 | 증감 | | 검토의견 | 비고 |
|---|---|---|---|---|---|---|---|---|
| | 관로구 누수 | EA | - | 1.00 | ▲ | 1.00 | 관로구보수 | |

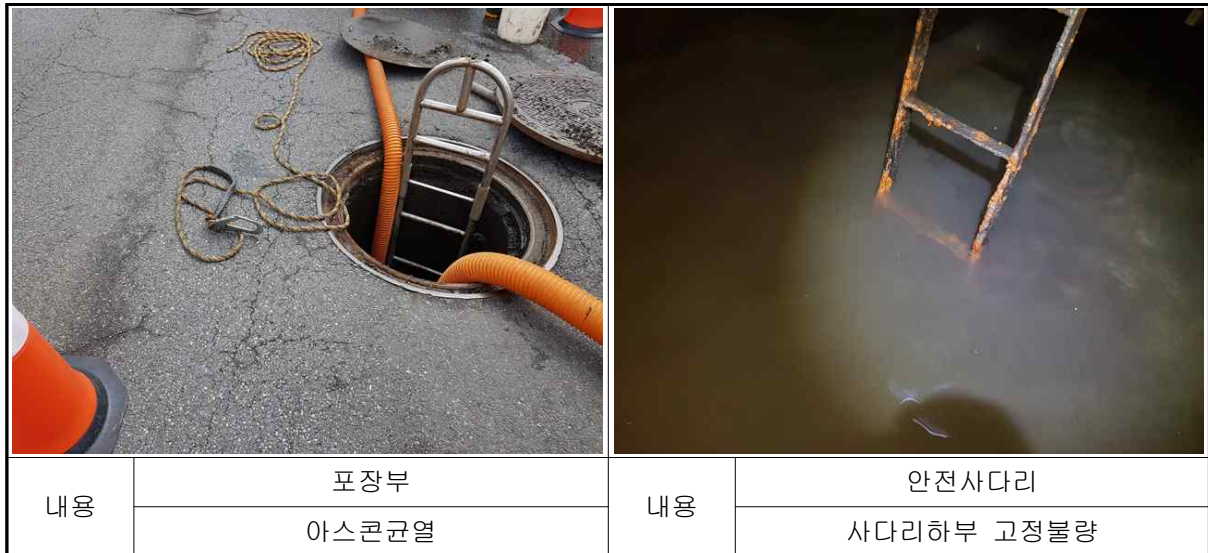
【사진 7.19】 맨홀 외부 주요 손상

금회 정밀안전점검을 통한 맨홀 외부 안전사다리 고정 앵커노출, 사다리하부 고정볼량, 아스콘균열이 조사되었다.

아스콘균열은 차도변의 주행차량의 반복적인 주행에 따른 손상으로 현재 차량 주행에는 지장이 없는 상태이므로 주의관찰이 필요한 것으로 판단된다.

| 위치 | 손상 | 단위 | 전회물량 | 금회물량 | 증감 | | 검토의견 | 비고 |
|---|---|---|---|---|---|---|---|---|
| | 아스콘균열 | m | - | 6.00 | ▲ | 6.00 | 주의관찰 | |

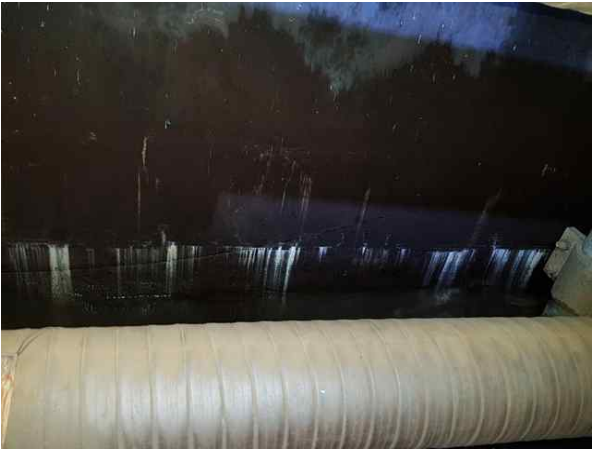
| 내용 | 벽체부<br>균열부 백태 | 내용 | 관로구<br>관로구 누수 |

백태 손상은 시공 초기 콘크리트 타설 후 양생 과정에서 발생한 수화열 및 거푸집 제거 후 발생한 건조 수축등에 의해 발생한 손상부에 맨홀 내부에 수분접촉에 의하여 발생한 것으로 사료되며 표면보수를 통한 내구성 확보가 필요한 것으로 판단된다.

| 위치 | 손상 | 단위 | 전회물량 | 금회물량 | 증감 | | 검토의견 | 비고 |
|---|---|---|---|---|---|---|---|---|
| 내부 | 균열부백태 | m | 23.00 | 23.00 | | - | 표면보수 | |

| 맨홀 번호 | 손상 | 보수공법 | 단위 | 금회물량 | 보수물량 | 단가 | 금액 | 보수 순위 |
|---|---|---|---|---|---|---|---|---|
| 신파주<br>~송포 #6 | 균열부백태 | 표면보수 | m² | 5.75 | 6.90 | 110 | 759 | 3 |

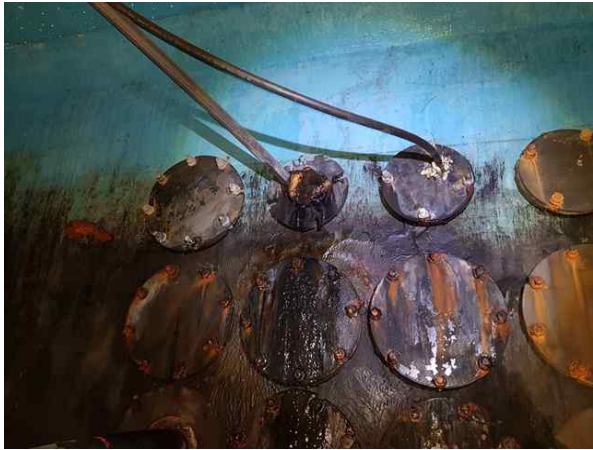
관로구누수는 시공 미흡 & 장기공용에 따른 상부 차량 하중에 의한 관로구손상 등에 의한 것으로 보이며, 이에 맞는 관로구보수가 필요해보인다.

| 위치 | 손상 | 단위 | 전회물량 | 금회물량 | 증감 | | 검토의견 | 비고 |
|---|---|---|---|---|---|---|---|---|
| | 관로구누수 | EA | - | 1.00 | ▲ | - | 관로구보수 | |

| 맨홀 번호 | 손상 | 보수공법 | 단위 | 금회물량 | 보수물량 | 단가 | 금액 | 보수 순위 |
|---|---|---|---|---|---|---|---|---|
| | 관로구 누수 | 관로구보수 | EA | 1 | 1 | 260 | 260 | 2 |

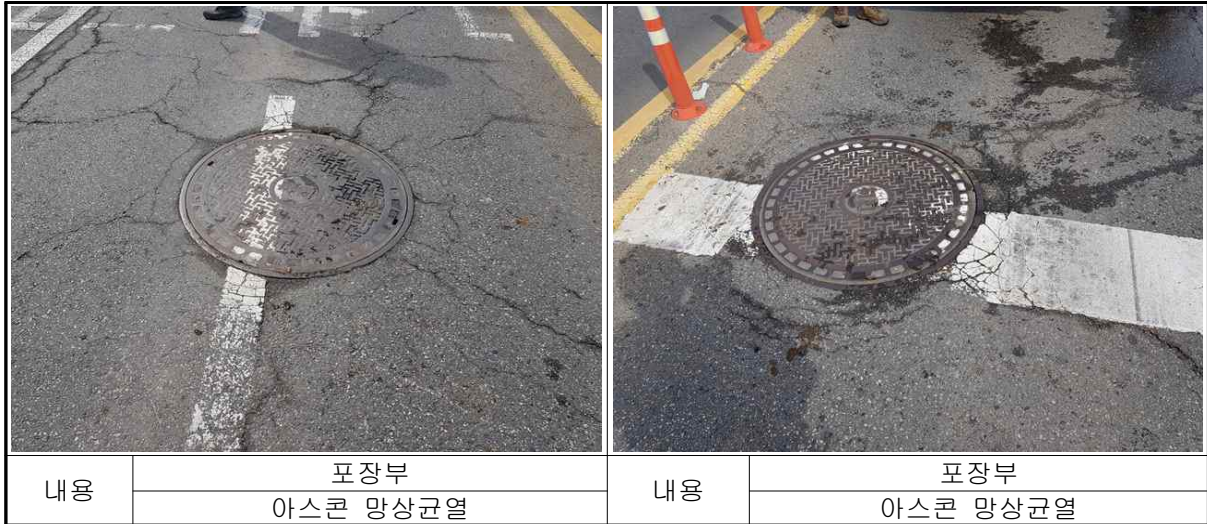
【사진 7.23】 맨홀 외부 주요 손상

금회 정밀안전점검을 통한 맨홀 외부 외관조사결과, 아스콘 망상균열이 조사되었다.

아스콘 망상균열은 재질열화 및 손상부의 특성상 주행차량 충격하중에 의해 발생한 것으로 판단되며 손상정도가 경미하여 차량 주행성능에 지장이 없으므로 지속적인 관찰이 필요한 것으로 판단된다.

| 위치 | 손상 | 단위 | 전회물량 | 금회물량 | 증감 | | 검토의견 | 비고 |
|---|---|---|---|---|---|---|---|---|
| 외부 | 아스콘 망상균열 | m <sup>2</sup> | 6.25 | 6.25 | | - | 주의관찰 | |

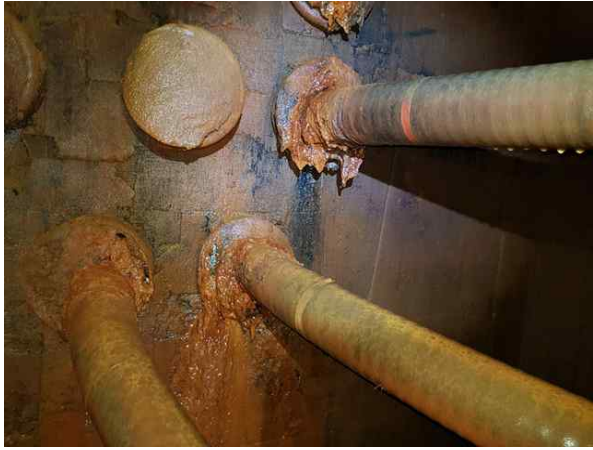
| 내용 | 벽체부<br>백태 | 내용 | 관로구<br>관로구 누수 |

관로구누수는 시공 미흡 & 장기공용에 따른 상부 차량 하중에 의한 관로구손상 등에 의한 것으로 보이며, 이에 맞는 관로구보수가 필요해보인다

| 위치 | 손상 | 단위 | 전회물량 | 금회물량 | 증감 | | 검토의견 | 비고 |
|---|---|---|---|---|---|---|---|---|
| | 관로구 누수 | EA | 5.00 | 5.00 | - | - | 관로구보수 | |

| 맨홀 번호 | 손상 | 보수공법 | 단위 | 금회물량 | 보수물량 | 단가 | 금액 | 보수 순위 |
|---|---|---|---|---|---|---|---|---|
| | 관로구 누수 | 관로구보수 | EA | 5 | 5 | 260 | 1,300 | 2 |

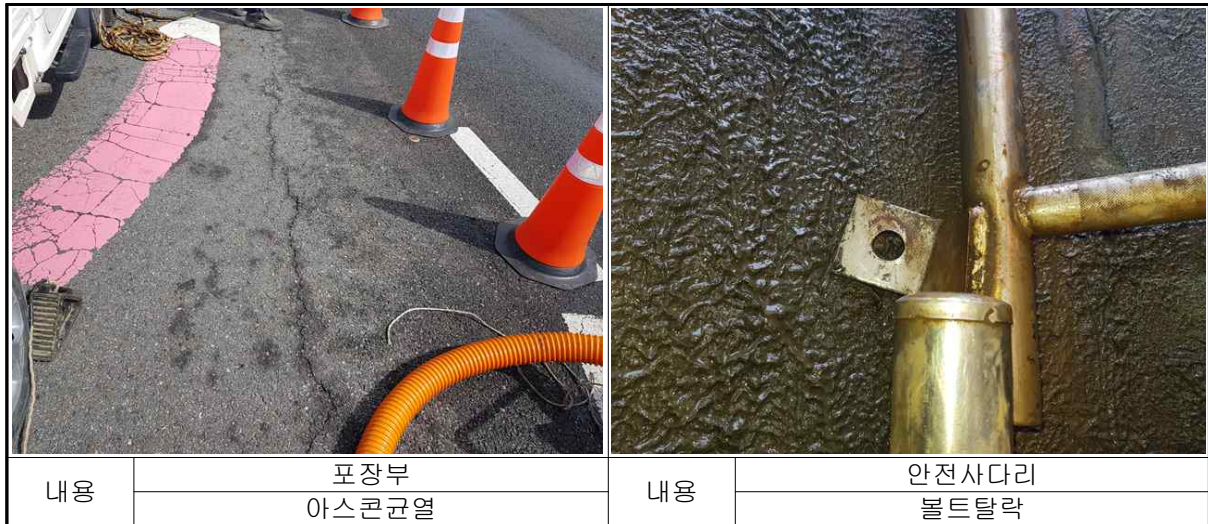
【사진 7.27】 맨홀 외부 주요 손상

금회 정밀안전점검을 통한 맨홀 외부 외관조사결과, 아스콘 균열, 볼트탈락이 조사되었다.

| 구분 | 부재 | 손상 | 단위 | 개소 | 물량 | 비고 |
|---|---|---|---|---|---|---|
| 외부 | 포장부 | 아스콘 균열 | m | 3 | 11.00 | |
| | 안전사다리 | 볼트탈락 | EA | 1 | 1.00 | |

| 위치 | 손상 | 단위 | 전회물량 | 금회물량 | 증감 | | 검토의견 | 비고 |
|---|---|---|---|---|---|---|---|---|
| 외부 | 아스콘 균열 | m | 11.00 | 11.00 | - | - | 주의관찰 | |

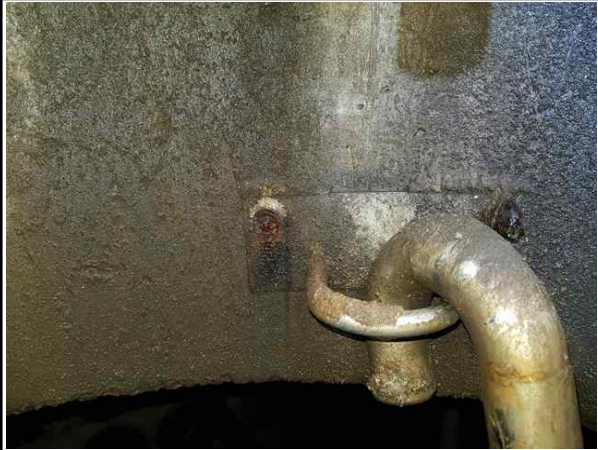
| 내용 | 안전 사다리<br>볼트망실 | 내용 | 맨홀 외부 상태양호 |

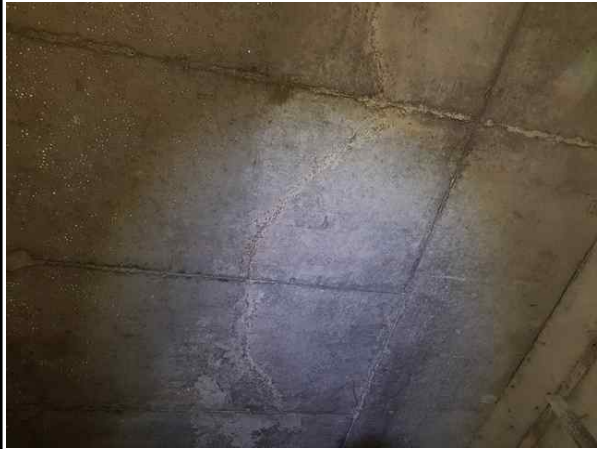
| 내용 | 상부 슬래브<br>균열(0.3mm미만) | 내용 | 벽체부<br>상태양호 |

균열(0.3mm미만)은 발생위치 및 형태 등 균열 특성을 고려할 때 시공초기 건조수축에 의해 되어 무기질 방수층으로 반사되어 나타난 것으로 손상의 정도를 고려할 때 주의관찰을 실시 후 손상 진행 여부에 따른 보수 계획이 필요한 것으로 판단된다.

| 위치 | 손상 | 단위 | 전회물량 | 금회물량 | 증감 | | 검토의견 | 비고 |
|---|---|---|---|---|---|---|---|---|
| 내부 | 균열(0.3mm미만) | m | 3.0 | 3.0 | | - | 주의관찰 | |

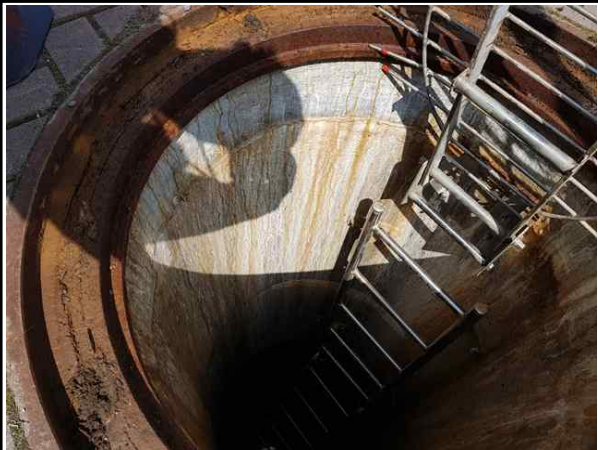
| 내용 | 맨홀 입구 | 내용 | 맨홀 외부 상태양호 |
| | 백태 | | |

금회 조사 결과, 백태가 조사되었으며, 백태 손상은 시공 초기 콘크리트 타설 후 양생 과정에서 발생한 수화열 및 거푸집 제거 후 발생한 건조 수축등에 의해 발생한 손상부에 맨홀 내부에 수분접촉에 의하여 발생한 것으로 사료되며 표면보수를 통한 내구성 확보가 필요한 것으로 판단된다.

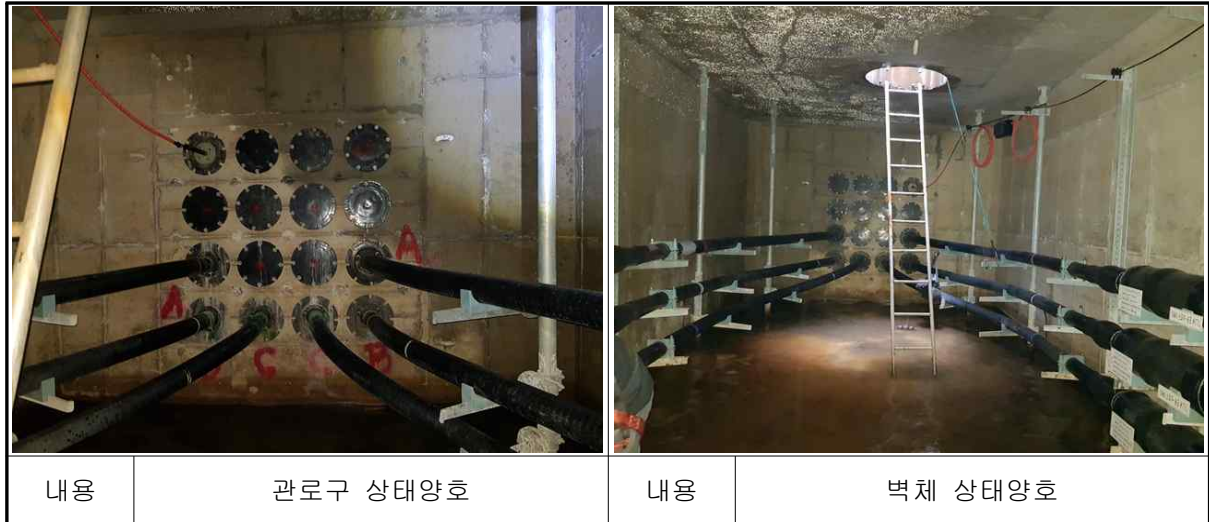
【사진 7.58】 맨홀 내부 주요 손상

| 구분 | 부재 | 손상 | 단위 | 개소 | 물량 | 비고 |
|---|---|---|---|---|---|---|
| 내부 | 벽체 | 백태 | m <sup>2</sup> | 1 | 0.15 | |
| | 관로구 | 관로구 백태 | m <sup>2</sup> | 2 | 0.08 | |

백태 손상은 시공 초기 콘크리트 타설 후 양생 과정에서 발생한 수화열 및 거푸집 제거 후 발생한 건조 수축등에 의해 발생한 손상부에 맨홀 내부에 수분접촉에 의하여 발생한 것으로 사료되며 표면보수를 통한 내구성 확보가 필요한 것으로 판단된다.

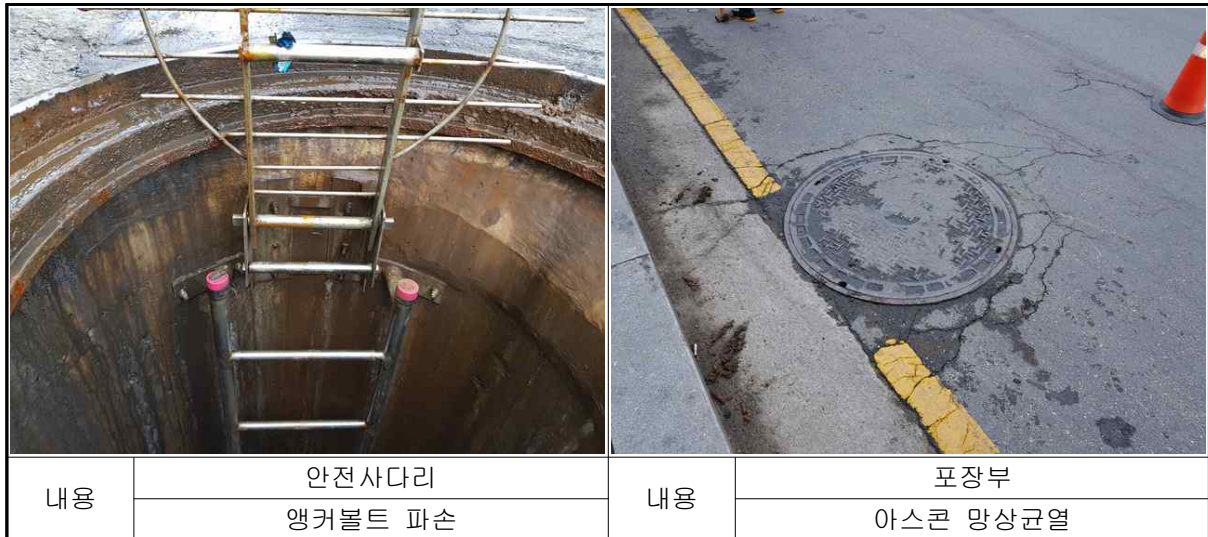
【사진 7.59】 맨홀 외부 주요 손상

금회 정밀안전점검을 통한 맨홀 외부 외관조사결과, 안전사다리 앵커볼트파손, 아스콘 망상균열, 아스콘 균열이 조사되었다.

아스콘균열, 아스콘망상균열은 차도변의 주행차량의 반복적인 주행에 따른 손상으로 현재 차량 주행에는 지장이 없는 상태이므로 주의관찰이 필요한 것으로 판단된다.

| 위치 | 손상 | 단위 | 전화물량 | 금회물량 | 증감 | | 검토의견 | 비고 |
|---|---|---|---|---|---|---|---|---|
| | 아스콘 망상균열 | m <sup>2</sup> | - | 4.00 | ▲ | 4.00 | 주의관찰 | |
| | 아스콘 균열 | m | - | 8.00 | ▲ | 8.00 | 주의관찰 | |

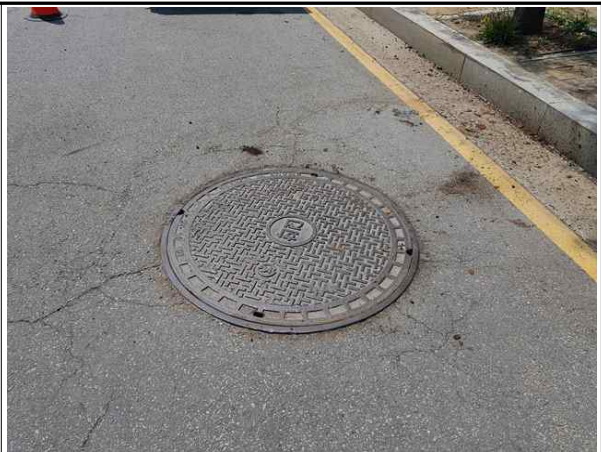
| 내용 | 안전 사다리 상태양호 | 내용 | 포장부<br>아스콘균열 |

아스콘균열은 차도변의 주행차량의 반복적인 주행에 따른 손상으로 현재 차량 주행에는 지장이 없는 상태이므로 주의관찰이 필요한 것으로 판단된다.

| 위치 | 손상 | 단위 | 전회물량 | 금회물량 | 증감 | | 검토의견 | 비고 |
|---|---|---|---|---|---|---|---|---|
| 외부 | 아스콘균열 | m | - | 8.00 | ▲ | 8.00 | 주의관찰 | |

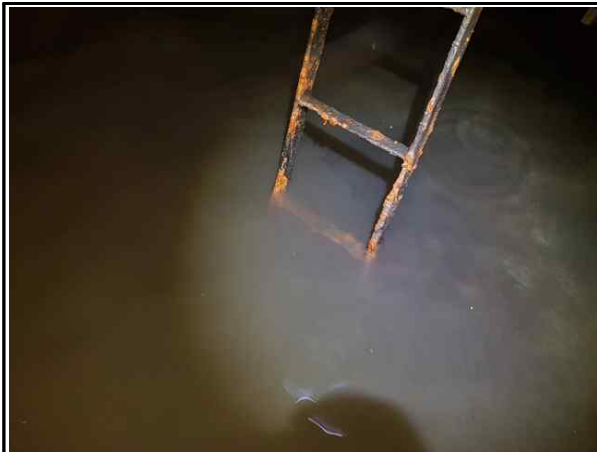
내용 추락방지시설  
사다리 하부 고정불량

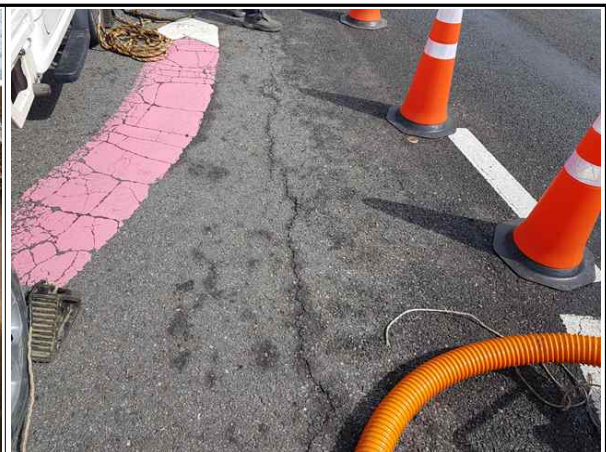
내용 도로포장  
아스콘균열

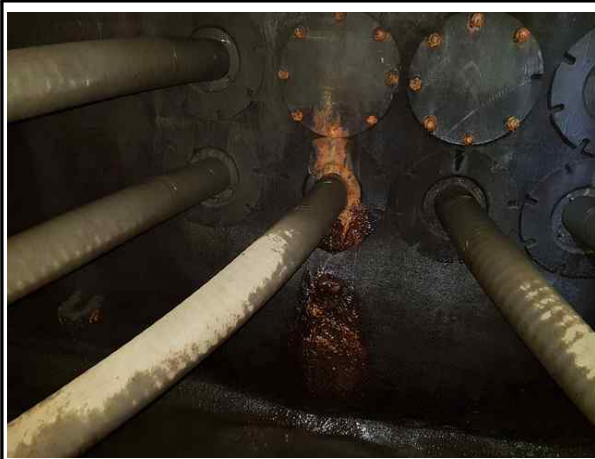
| 내용 | 신파주~송포 #5 |
| | 백태 |

- 관로구누수 : 관로구누수 보수 후 재손상 여부 점검
- 균열부백태, 백태 : 백태 보수 후 재손상 여부 점검
- 추락방지시설 : 추락방지시설 보수 후 재손상 여부 점검

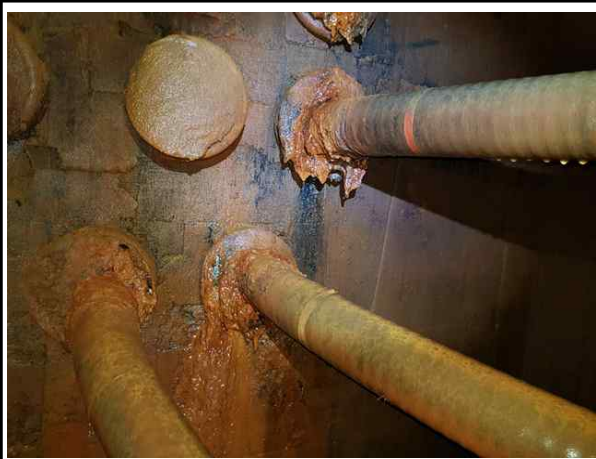
| 내용 | 신파주~송포 #7 |
| | 관로구누수 |

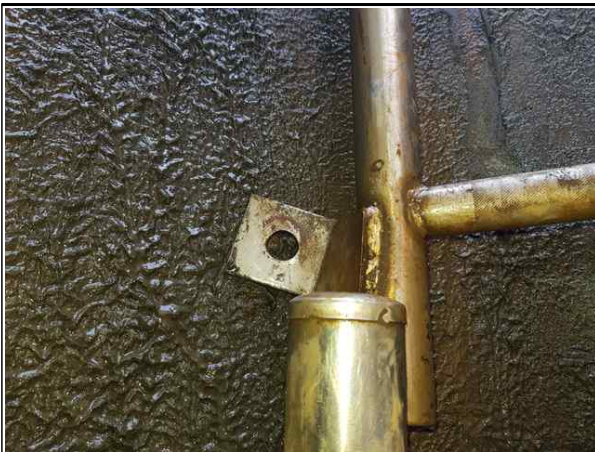
| 내용 | 신파주~송포 #7 |
| | 안전사다리 볼트탈락 |
