## 제 8 장 지도능곡

### 8.1 시설물 개요

본 맨홀은 경기도 고양시 화정동 ~ 행신동 일원에 위치한 시설물로 총 3개소( #12 ~ 14)의 철근 콘크리트 구조물로 시공되어 있으며 본 시설물의 세부내용은 다음과 같다.

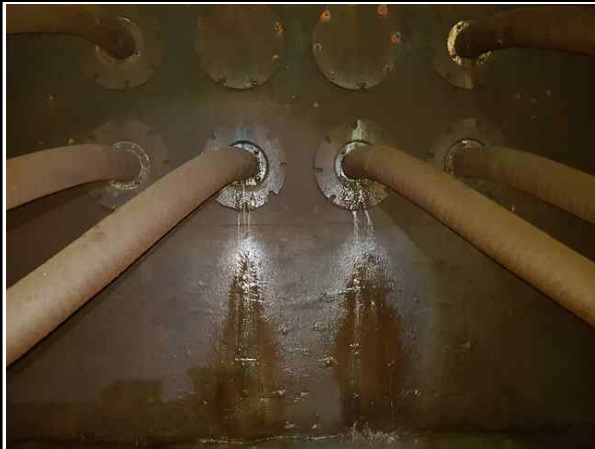
금회 정밀안전점검을 통한 맨홀 내부 외관조사결과, 관로구누수가 조사되었다.

| 내용 | 관로구<br>관로구누수 | 내용 | 상부슬래브 상태양호 |

관로구누수는 시공 미흡 & 장기공용에 따른 상부 차량 하중에 의한 관로구손상 등에 의한 것으로 보이며, 이에 맞는 관로구보수가 필요해보인다

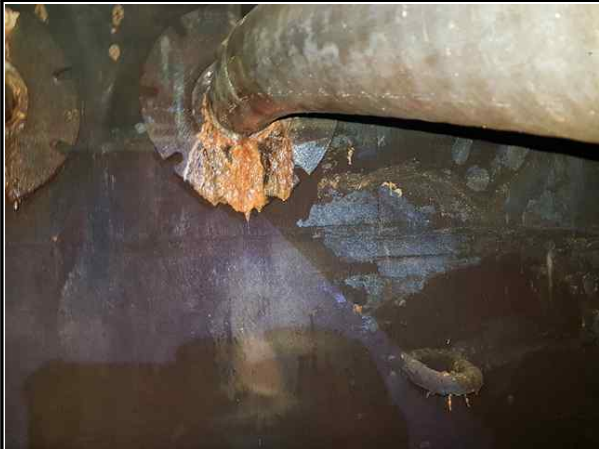
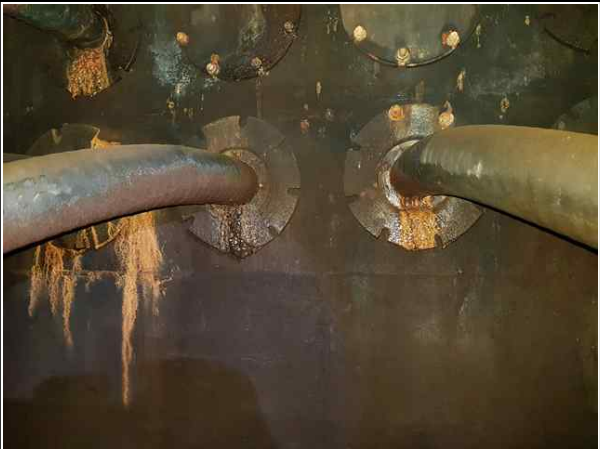
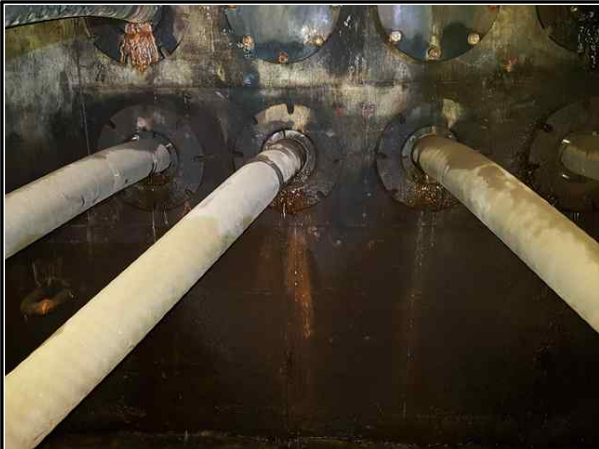
| 내용 | 관로구<br>관로구누수 | 내용 | 관로구<br>관로구누수 |
| 내용 | 관로구<br>관로구누수 | 내용 | 벽체<br>백태 |

관로구누수는 시공 미흡 & 장기공용에 따른 상부 차량 하중에 의한 관로구손상 등에 의한 것으로 보이며, 이에 맞는 관로구보수가 필요해보인다.

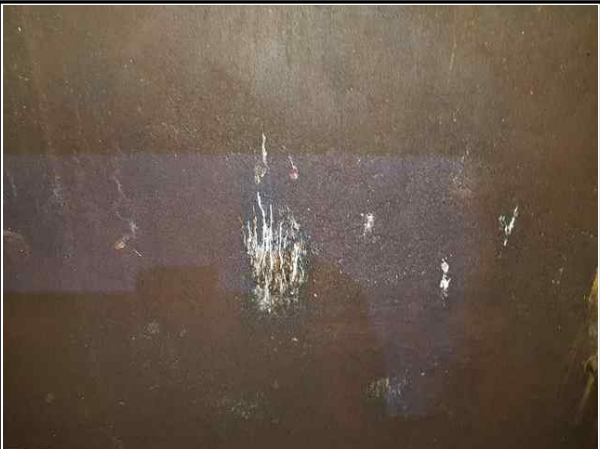
백태는 시공 초기 콘크리트 타설 후 양생 과정에서 발생한 수화열 및 거푸집 제거 후 발생한 건조 수축등에 의해 발생한 손상부에 맨홀 내부에 수분접촉에 의하여 발생한 것으로 사료되며 표면보수를 통한 내구성 확보가 필요한 것으로 판단된다.

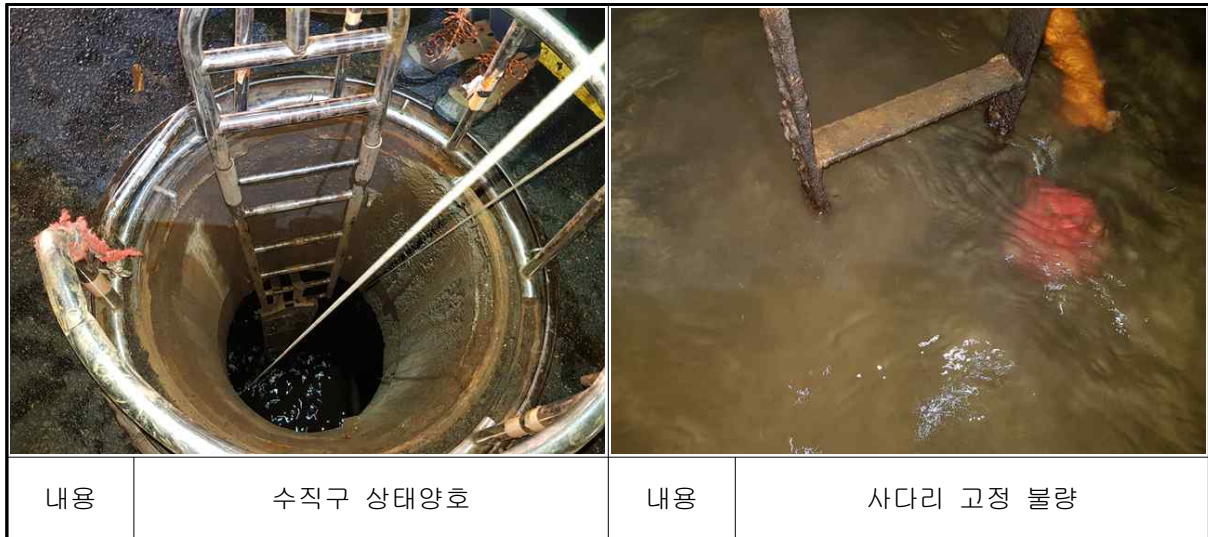
【사진 8.7】 맨홀 외부 주요 손상

금회 정밀안전점검을 통한 맨홀 외부 외관조사결과, 사다리 고정 불량에 조사되었다.

사다리 고정 불량은 장기 공용에 의하여 사다리 하부가 부식이 일어나 손상이 발생한 것으로 보이며 출입 작업자들의 안전을 위하여 재설치가 필요해 보인다.

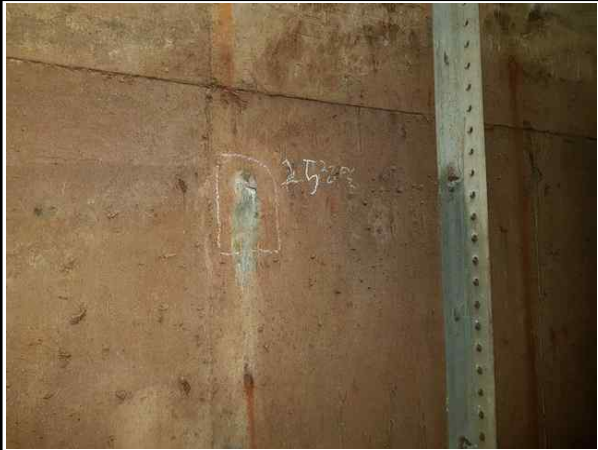
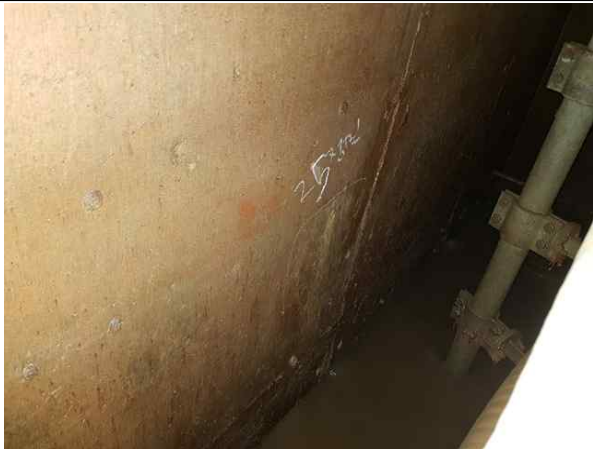
| 내용 | 벽체부 | 내용 | 벽체부 |
| | 백태 | | 백태 |

백태 손상은 시공 초기 콘크리트 타설 후 양생 과정에서 발생한 수화열 및 거푸집 제거 후 발생한 건조 수축등에 의해 발생한 손상부에 맨홀 내부에 수분접촉에 의하여 발생한 것으로 사료되며 표면보수를 통한 내구성 확보가 필요한 것으로 판단된다.

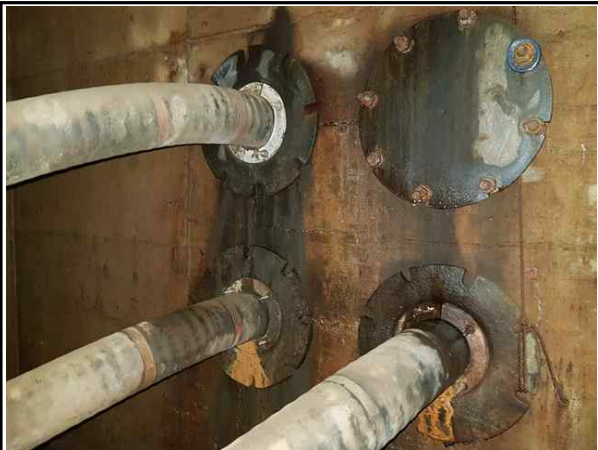
| 내용 | 관로구 | 내용 | 상부슬래브 |
| | 관로구누수 | | 철근노출 |

관로구누수는 시공 미흡 & 장기공용에 따른 상부 차량 하중에 의한 관로구손상 등에 의한 것으로 보이며, 이에 맞는 관로구보수가 필요해 보인다.

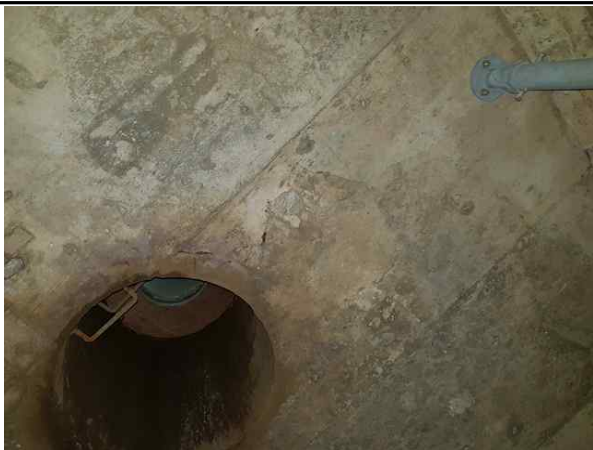
철근노출은 시공 미흡 및 초기 피복 부족으로 인하여 장기공용 중 노출 된 것으로 보이며 단면보수(방청)을 통한 내구성 확보가 필요한 것으로 판단된다.

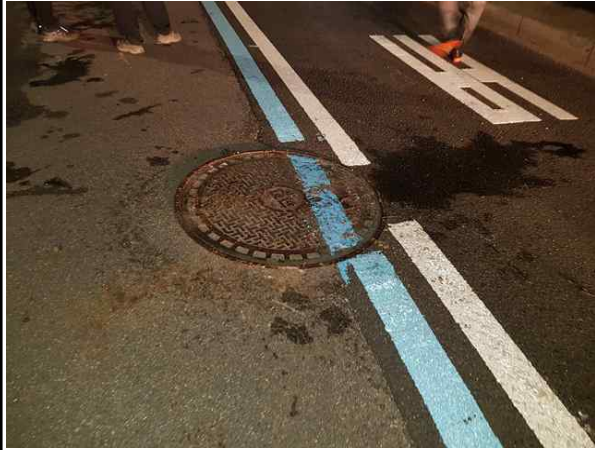
| 내용 | 포장부<br>아스콘망상균열 보수 | 내용 | 안전손잡이 상태양호 |

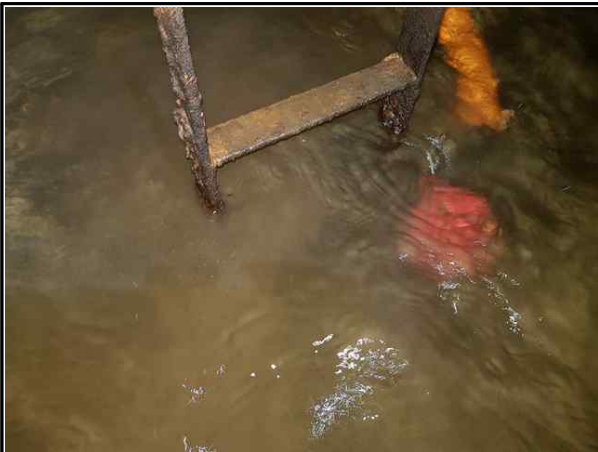
| 구분 | 추락방지시설 | | 도로포장 | | 도로부<br>신축이음부 | | 환기구 등의<br>덮개 | | 비고 |
|---|---|---|---|---|---|---|---|---|---|
| | 1) 추락방지시설은 사다리 고정 불량이었다.<br>2) 도로포장은 손상이 없는 양호한 상태로 조사되었다. | | | | | | | | |

| 내용 | 추락방지시설<br>사다리 고정 불량 | 내용 | 도로포장<br>아스콘망상균열 보수 |

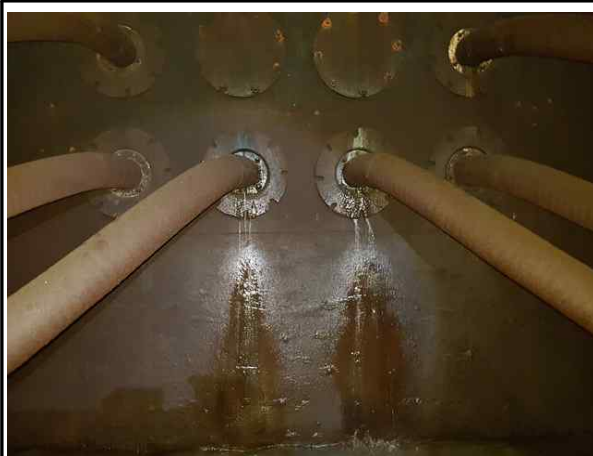
| 내용 | 지도능곡 #12 |
| | 관로구누수 |

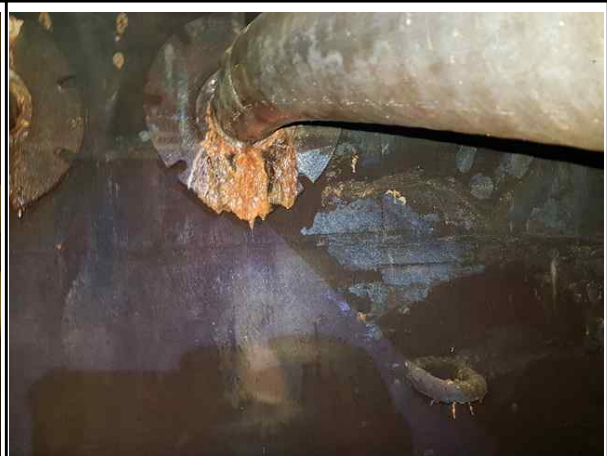
| 내용 | 지도능곡 #13 |
| | 관로구누수 |

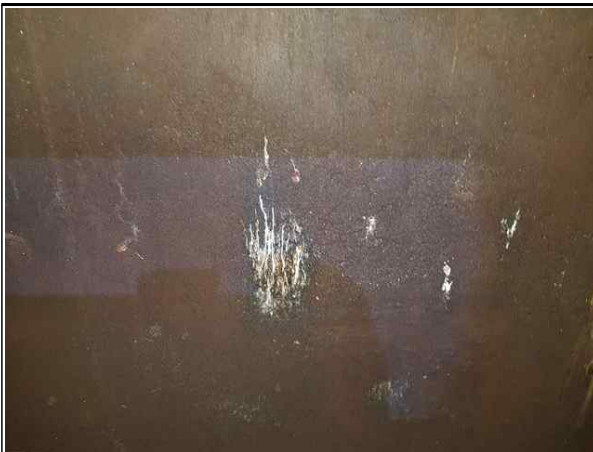
| 내용 | 지도능곡 #13 |
| | 백태 |

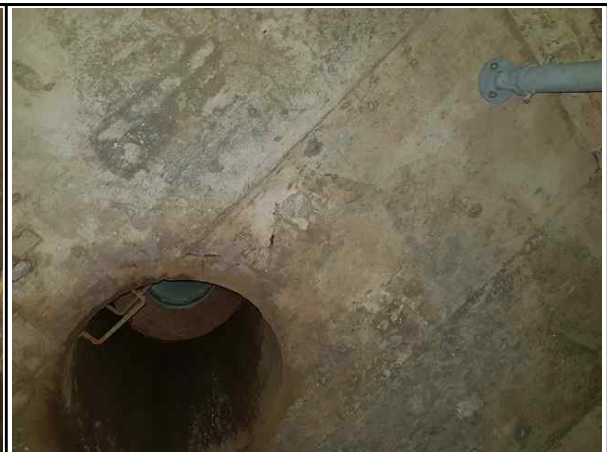
| 내용 | 지도능곡 #14 |
| | 철근노출 |
