# 제 1 장 구리인출 전력구

## 1.1 시설물 개요

구리인출 전력구는 1996년 06월 준공된 한국전력공사 경기북부분부에서 관할하는 송전전력구이며, 형식은 철근콘크리트(BOX) □ 2.1X2.65m 규격으로 연장 134m의 전력구가 변전소 지하에 매설되어 위치하고 있다. 유지관리 및 출입시는 변전소(S/S)의 지하 및 수직구를 통하여 진입하게 되어 있으며, 내부로는 송전, 지중등의 케이블이 지지대에 고정되어 인입 및 인출 되도록 시공되어 있다.

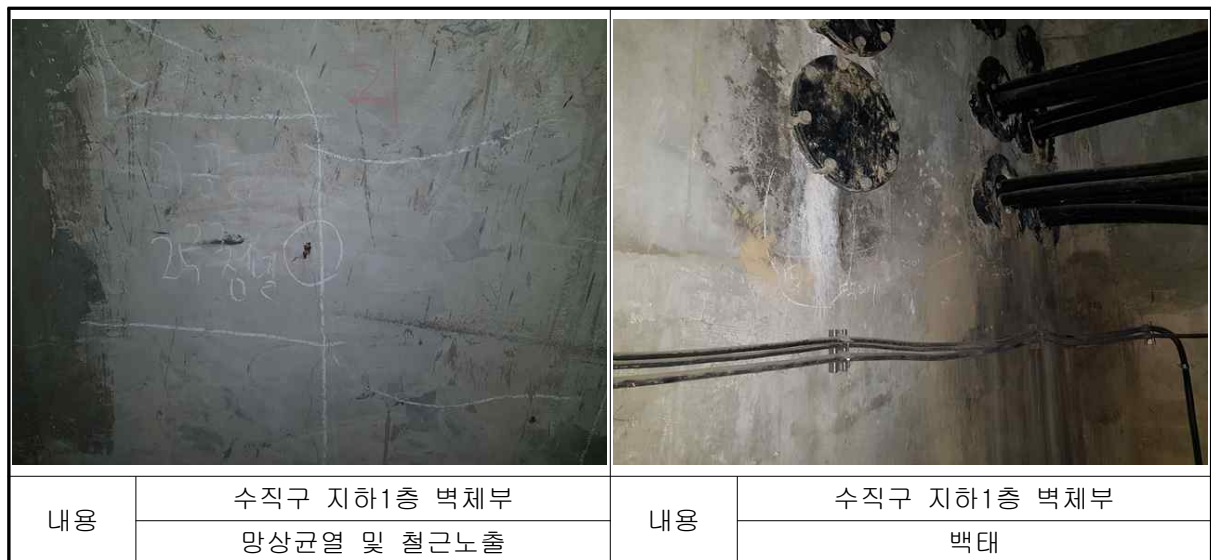
【사진 1.3】 구리인출 전력구 수직구 손상현황

수직구는 지하2층으로 2개 층으로 이루어져 있으며 지하1층의 경우 벽체부에 망상 균열과 송전배전선부 누수로 인한 백태, 철근노출이 조사되었으며, 지하 2층의 경우는 양호한 상태이다.

| 구<br>분 | 부재 | 손상 | 보수공법 | 단위 | 금회물량 | 보수물량 | 단가 | 금액 | 보수<br>순위 |
|---|---|---|---|---|---|---|---|---|---|
| 수<br>직<br>구 | 벽체 | 망상균열 | 표면보수 | ㎡ | 6.00 | 7.20 | 110 | 792 | 3 |
| | | 백태 | 표면보수 | ㎡ | 0.18 | 1.00 | 110 | 110 | 3 |
| | | 철근노출 | 단면보수<br>(방청) | ㎡ | 0.01 | 1.00 | 455 | 455 | 1 |

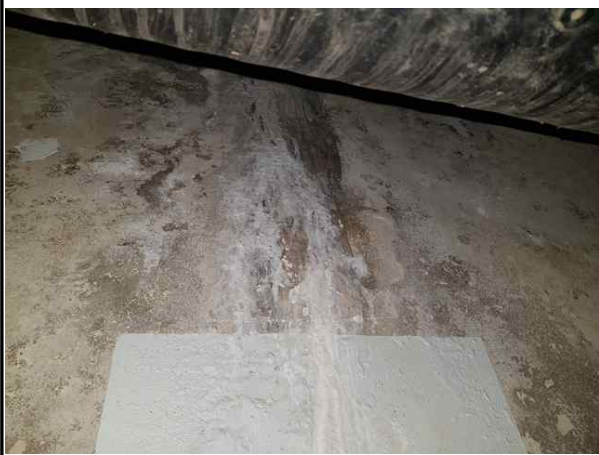
| 내용 | 우측 벽체 Sta.10m | 내용 | 상부 슬래브 Sta.24m |
| | 백태 | | 균열(0.3mm이상) |

| 구분 | 주요 결함사항 | 중점 유지 관리 사항 |
|---|---|---|
| 박스 구간 | <ul style="list-style-type: none"> <li>· 균열(0.3mm미만 및 이상)</li> <li>· 보수부 백태, 백태</li> <li>· 철근노출</li> </ul> | <ul style="list-style-type: none"> <li>· 균열보수 후 진행성 여부 점검</li> <li>· 백태 손상 보수 후 진행성 여부 점검</li> <li>· 철근노출 보수 후 진행성 여부 점검</li> </ul> |

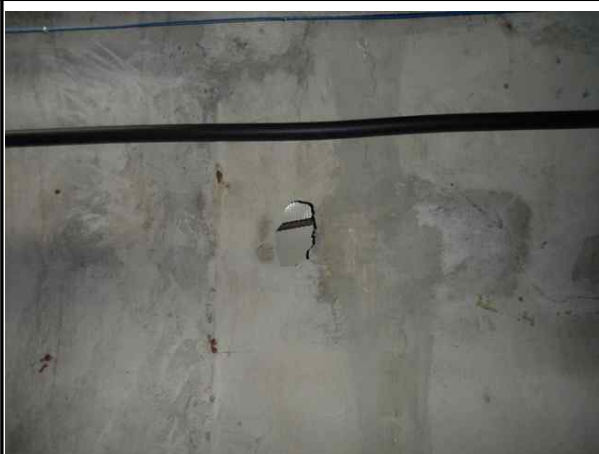
| 내용 | 상부슬래브 Sta.118m | 내용 | 상부 슬래브 Sta.120m |
| | 철근노출 | | 균열(0.3mm이상) |
