## 제 2 장 포천인출 전력구

### 2.1 시설물 개요

포천인출 전력구는 2023년도에 준공되어 한국전력공사 경기북부본부에서 관할하는 송전전력구이며, 형식은 철근콘크리트(BOX) □ 2.1X2.1m 규격으로 연장 113m의 전력구가 변전소 지하에 매설되어 위치하고 있다. 유지관리 및 출입 시는 변전소 지하를 통하여 진입하게 되어 있으며, 내부로는 송전 등의 케이블이 지지대에 고정되어 인입 및 인출 되도록 시공되어 있다.

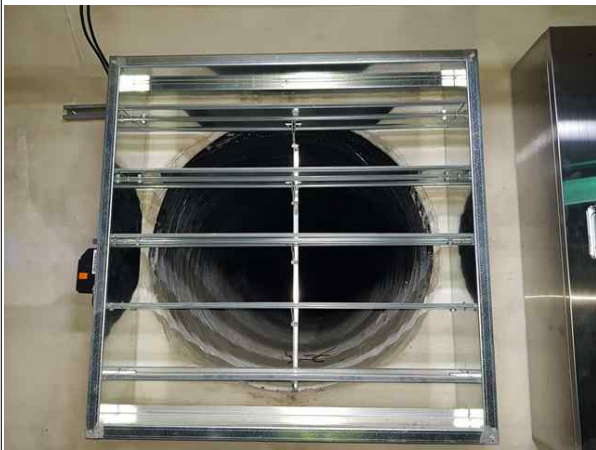
| 구분 | 추락방지시설 | | 도로포장 | | 도로부<br>신축이음부 | | 환기구 등의<br>덮개 | | 비고 |
|---|---|---|---|---|---|---|---|---|---|
| | 2) 환기구 등의 덮개는 결함이 없는 양호한 상태로 조사되었다. | | | | | | | | |

| 내용 | 추락방지시설 | 내용 | 환기구 덮개 |

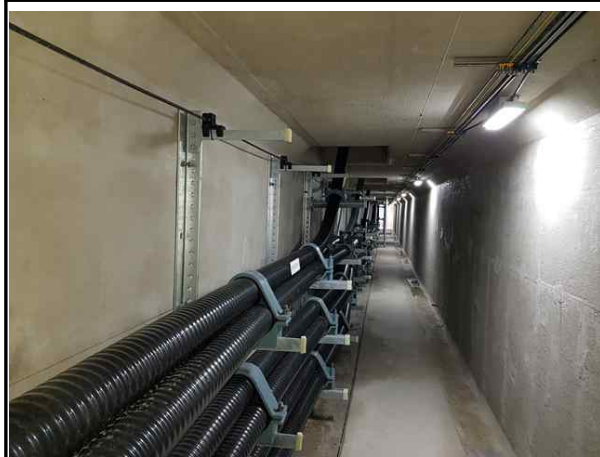
| 내용 | 박스 내부 |
| | 내부 상태 양호 |

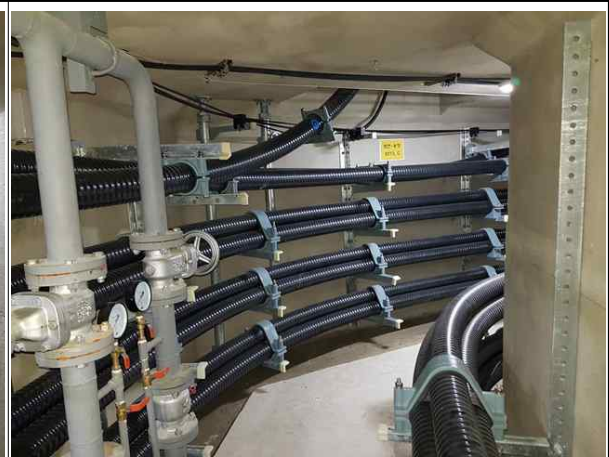
| 내용 | 박스 내부 |
| | 지지대 상태 양호 |

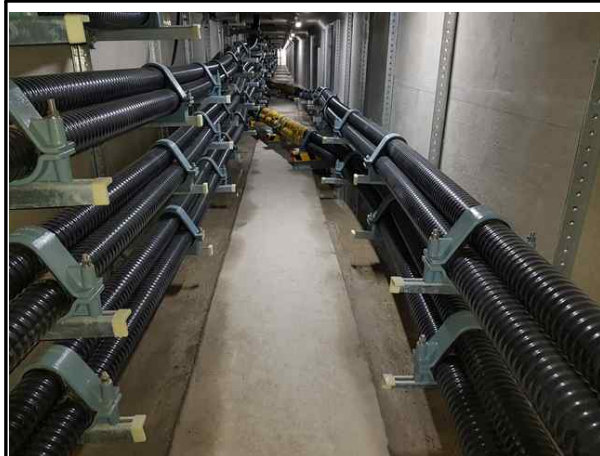
| 내용 | 박스 내부 |
| | 바닥 상태 양호 |

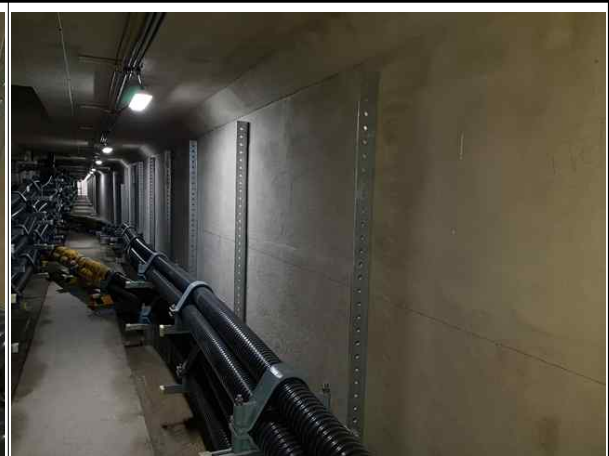
| 내용 | 박스 내부 |
| | 벽체 상태 양호 |
