## 제 3 장 문발S/S인출

### 3.1 시설물 개요

문발S/S인출 전력구는 2011년 3월 준공된 한국전력공사 경기북부분부에서 관할하는 송전전력구이며, 형식은 철근콘크리트(BOX) □ 2.2X(2.1~3.0)m 규격으로 연장 26m의 전력구가 변전소 지하에 매설되어 위치하고 있다. 내부로는 송전, 지중등의 케이블이 지지대에 고정되어 인입 및 인출 되도록 시공되어 있다.

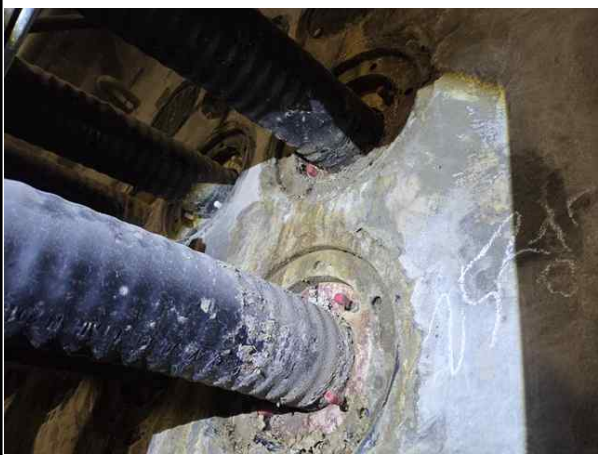
| 내용 | 바닥부 Sta.24m | 내용 | 바닥부 Sta.24m |

| | 백태 | | 균열부 백태 |

누수 및 백태, 균열부 백태, 보수부 층분리 손상은 배면수유입, 보수미흡에 의해 발생한 손상으로 구조물의 안전성에는 영향이 없으나, 내구성확보 및 손상확대 방지를 위한 보수가 필요하다.

| 구분 | 부재 | 손상 | 보수공법 | 단위 | 금회물량 | 보수물량 | 단가 | 금액 | 보수<br>순위 |
|---|---|---|---|---|---|---|---|---|---|
| | | 누수/백태 | 누수보수 | m <sup>2</sup> | 0.75 | 1.00 | 395 | 395 | 1 |

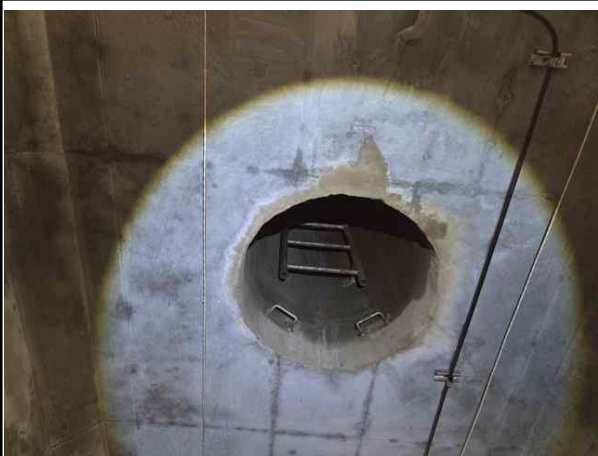
| 내용 | 중점부벽체 Sta.30m | 내용 | 바닥부 Sta.40m |

| | 누수흔적/백태 | | 망상균열(0.3mm미만) |

| 구분 | 부재 | 손상 | 보수공법 | 단위 | 금회물량 | 보수물량 | 단가 | 금액 | 보수<br>순위 |
|---|---|---|---|---|---|---|---|---|---|
| | | 누수흔적/백태 | 표면보수 | m <sup>2</sup> | 8.00 | 9.6 | 110 | 1,056 | 3 |

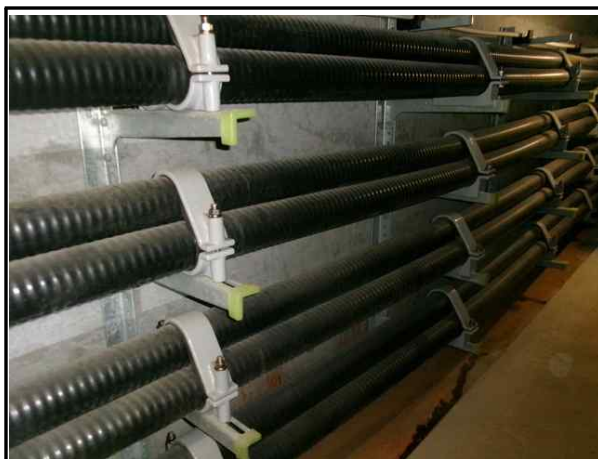
| 내용 | 지지대 상태양호 | 내용 | 포장 보수완료(상태양호) |

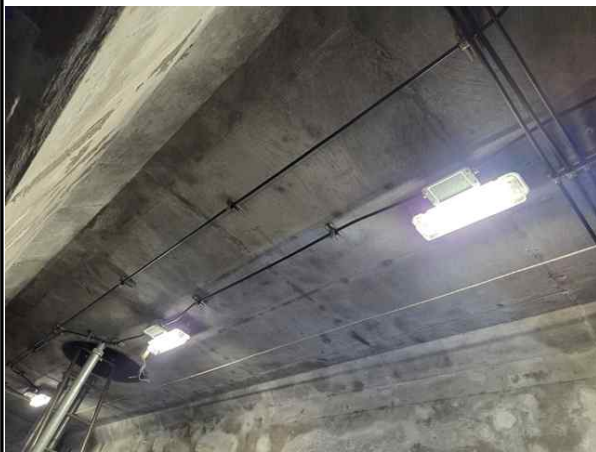
| 내용 | 조명설비 상태양호 | 내용 | 소방설비 상태양호 |

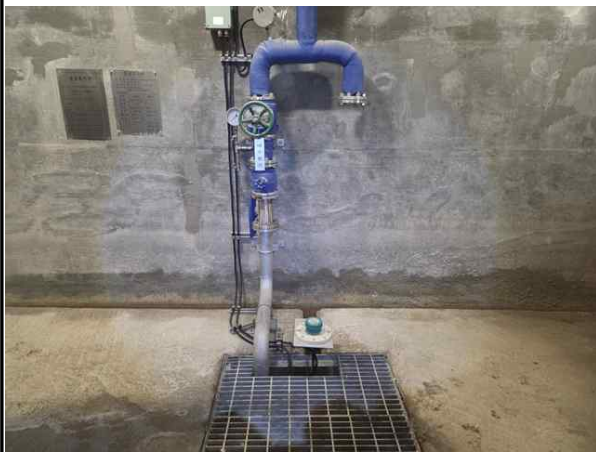
| 내용 | 배수펌프 상태양호 | 내용 | 집수구 상태양호 |

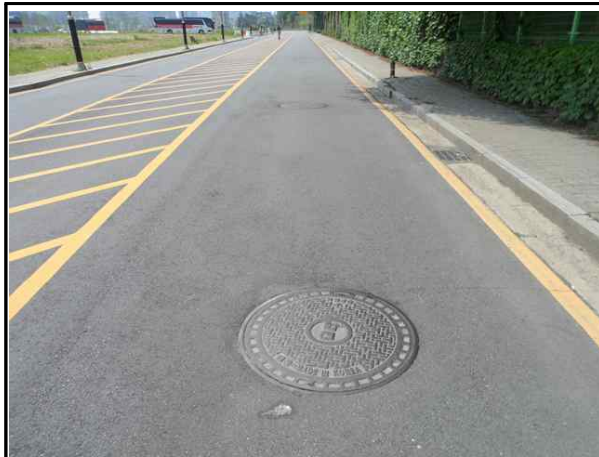
전력구 상부 포장 양호

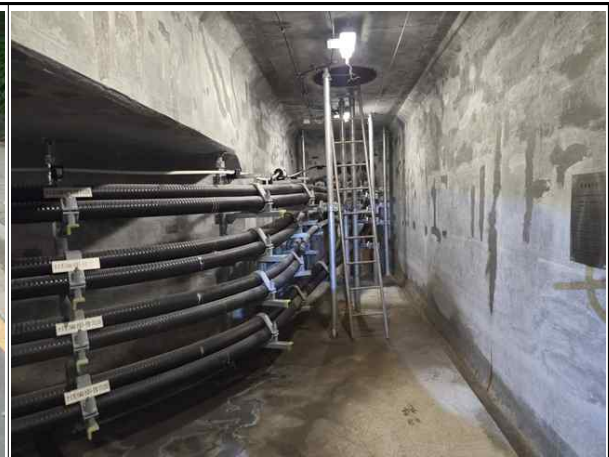
추락방지시설 양호

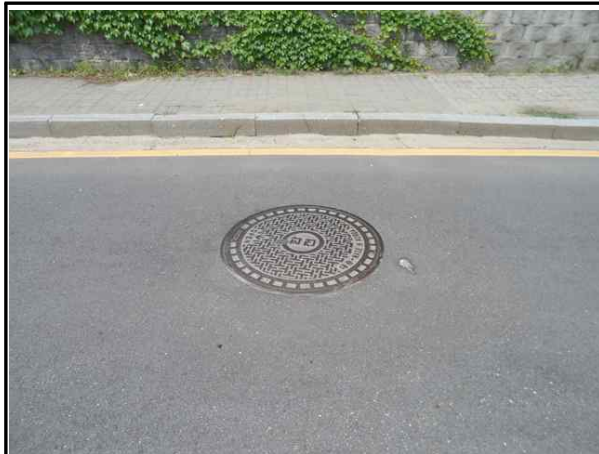
맨홀 덮개 양호

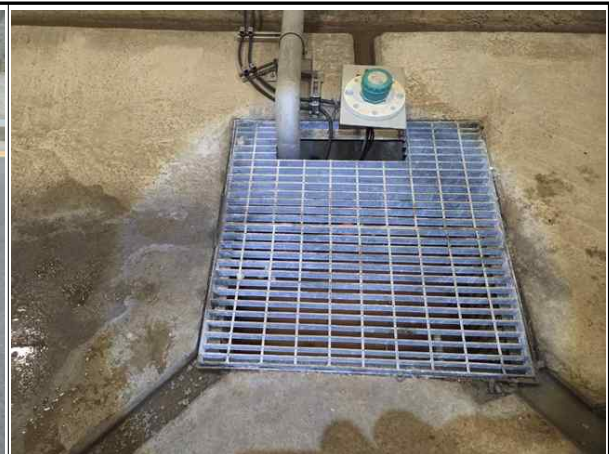
집수구 덮개 양호

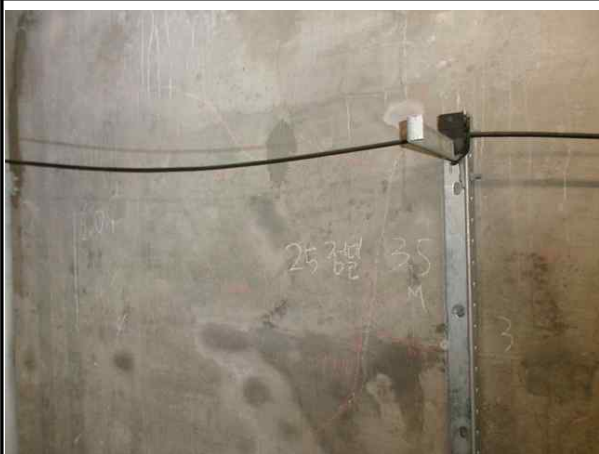
| 구분 | 주요 결함사항 | 중점 유지 관리 사항 |
|---|---|---|
| | 균열(0.3mm미만) | 망상균열(0.3mm미만) |

| 구분 | 주요 결함사항 | 중점 유지 관리 사항 |
|---|---|---|
| 박스 구간 | <ul style="list-style-type: none"> <li>· 균열(0.3mm미만)</li> <li>· 망상균열(0.3mm미만)</li> <li>· 누수/백태</li> <li>· 보수부 충분리</li> </ul> | <ul style="list-style-type: none"> <li>· 균열 보수 후 진행성 여부 점검</li> <li>· 균열 보수 후 진행성 여부 점검</li> <li>· 보수 후 손상 재발생 여부 점검</li> <li>· 재보수 후 손상 재발생 여부 점검</li> </ul> |

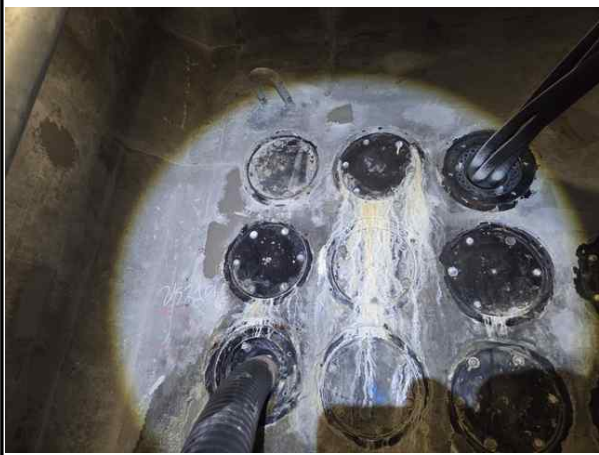
| 구분 | 주요 결함사항 | 중점 유지 관리 사항 |
|---|---|---|
| | 누수흔적/백태 | 보수부 충분리 |
