## 제 4 장 송포일산인출

### 4.1 시설물 개요

송포일산인출 전력구는 1995년 06월 준공되어, 한국전력공사 경기북부분부에서 관할하는 송전전력구이며, 형식은 철근콘크리트(BOX) □1.4x1.9m 규격으로 연장 32m의 전력구가 변전소 지하에 매설되어 위치하고 있다. 유지관리 및 출입시는 변전소의 지하를 통하여 진입하게 되어 있으며, 내부로는 송전, 지중등의 케이블이 지지대에 고정되어 인입 및 인출 되도록 시공되어 있다.

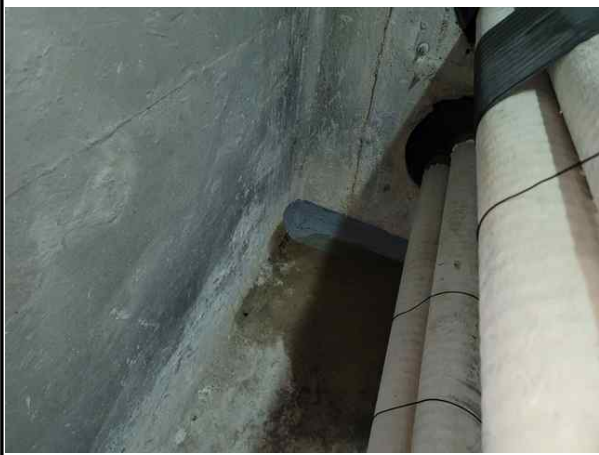
| 내용 | 바닥 Sta.0m | 내용 | 좌측벽체 Sta.2m |

| | 누수 | | 균열(0.3mm미만) |

누수 및 균열부백태는 지하수가 수밀성이 부족한 균열부 및 시공이음부, 보수부를 통해 발생하는 것으로 손상 확대 및 추가 손상이 발생할 수 있으므로 보수가 필요하다.

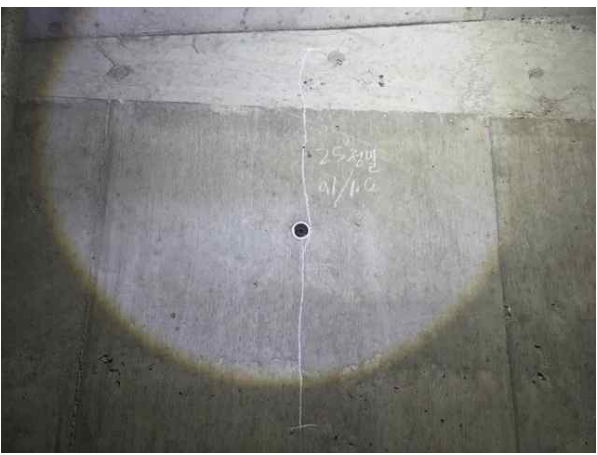
슬래브와 벽체에서 발견된 균열(0.3mm미만&이상)은 콘크리트의 온도변화에 의한 표면응력 및 건조수축에 의해 손상이 확대되어 발생하는 시공 초기 균열로 판단되며, 유지 관리 계획에 따른 표면보수 및 주입보수가 필요하다.

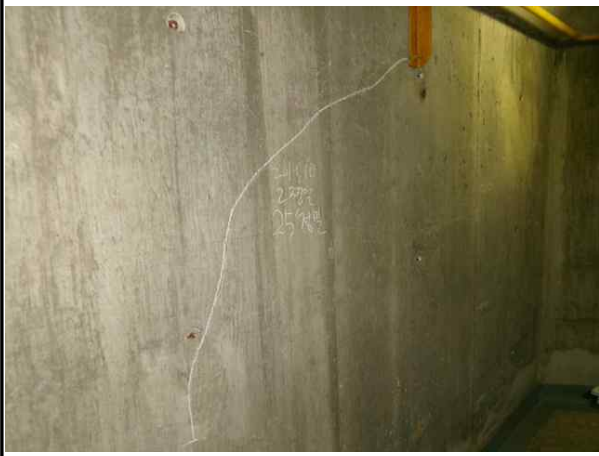
| 내용 | 좌측벽체 Sta.4m | 내용 | 우측벽체 Sta.7m |

| | 균열(0.3mm미만) | | 균열(0.3mm미만) |

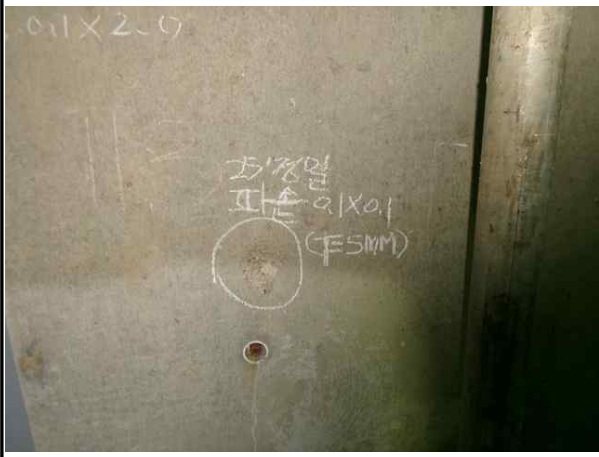
| 내용 | 우측벽체 Sta.10m | 내용 | 우측벽체 Sta.12m |

| | 파손 | | 균열(0.3mm이상) |

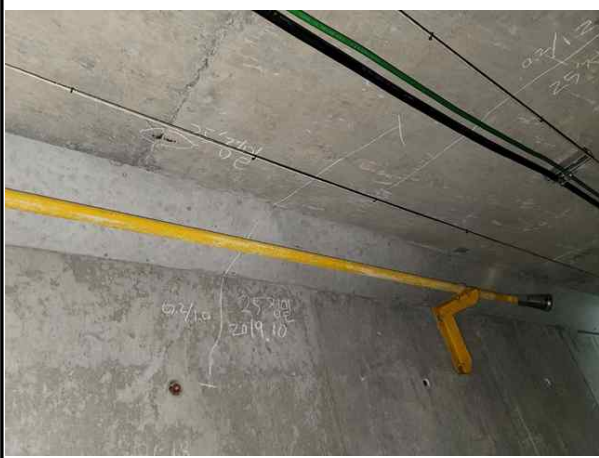
| 내용 | 상부슬래브 Sta.13m | 내용 | 우측벽체 Sta.17m |

| | 균열(0.3mm미만) | | 균열(0.3mm미만) |

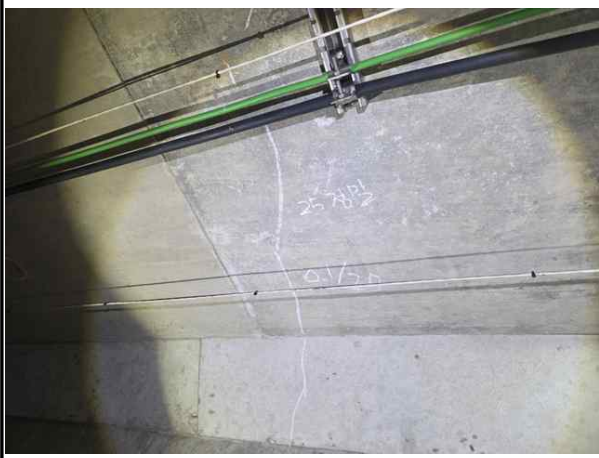
| 내용 | 상부슬래브 Sta.19m | 내용 | 상부슬래브 Sta.20m |

| | 균열(0.3mm미만) | | 철근노출 |

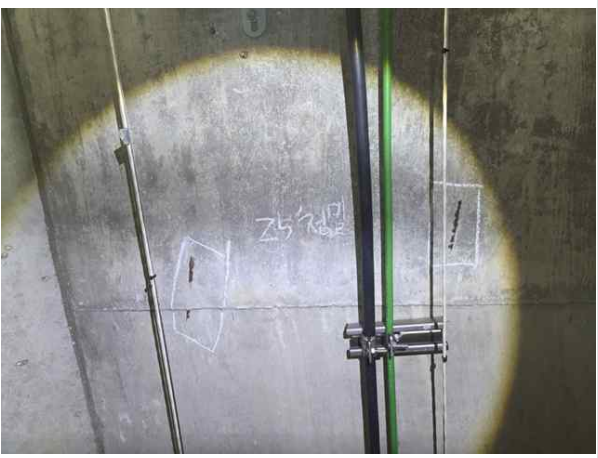
상부슬래브 및 벽체에서 발견된 철근노출은 시공 시 피복두께 부족 및 설치 불량에 의해 발생한 것으로 철근부식으로 인한 구조물의 추가 열화 및 부식이 발생할 수 있으므로 내구성 확보를 위해 단면보수(방청)의 보수가 필요하다.

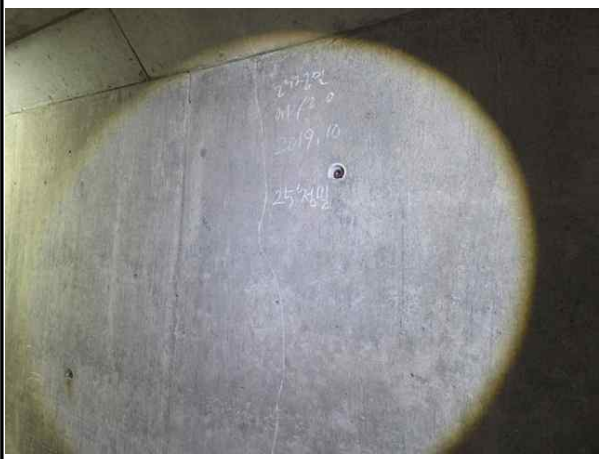
| 내용 | 좌측벽체 Sta.21m | 내용 | 좌측벽체 Sta.23m |

| | 균열(0.3mm미만) | | 철근노출 |

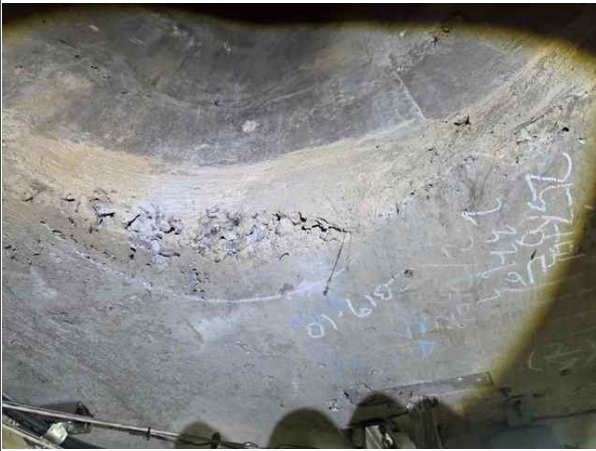
| 내용 | 상부슬래브 Sta.24m | 내용 | 상부슬래브 Sta.25m |

| | 재료분리 | | 철근노출 |

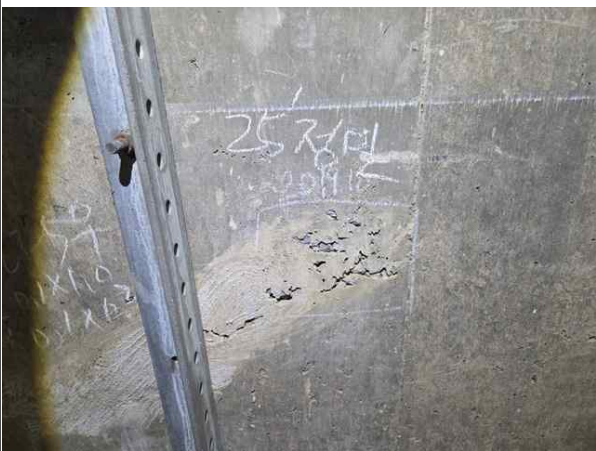
| 내용 | 중점벽체 Sta.26m | 내용 | 상부슬래브 Sta.31m |

| | 재료분리 | | 철근노출 |

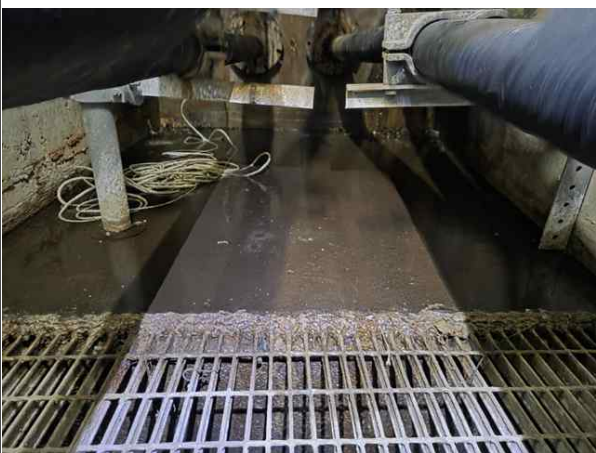
| 내용 | 바닥 Sta.31m | 내용 | 중점벽체 Sta.32m |

| | 체수 | | 관로구 누수 |

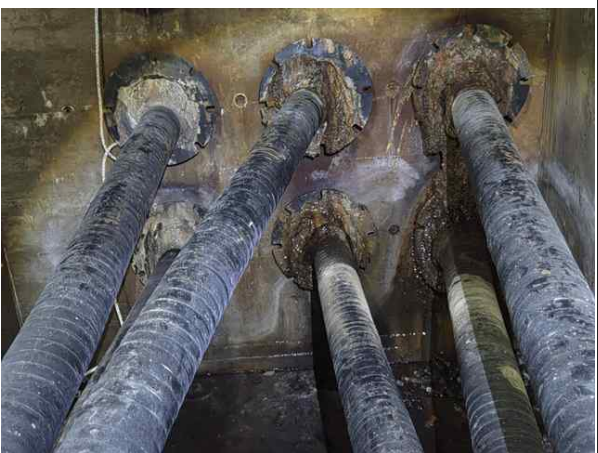
관로구 누수는 관로구 내부의 방수장치가 공용기간의 장기화로 인해 손상이 되어 발생하는 것으로 관로구 누수로 인한 유입수로 관로구 접합 콘크리트에 백태, 콘크리트 박리 등의 추가 손상이 발생할 수 있으므로 보수가 필요하다.

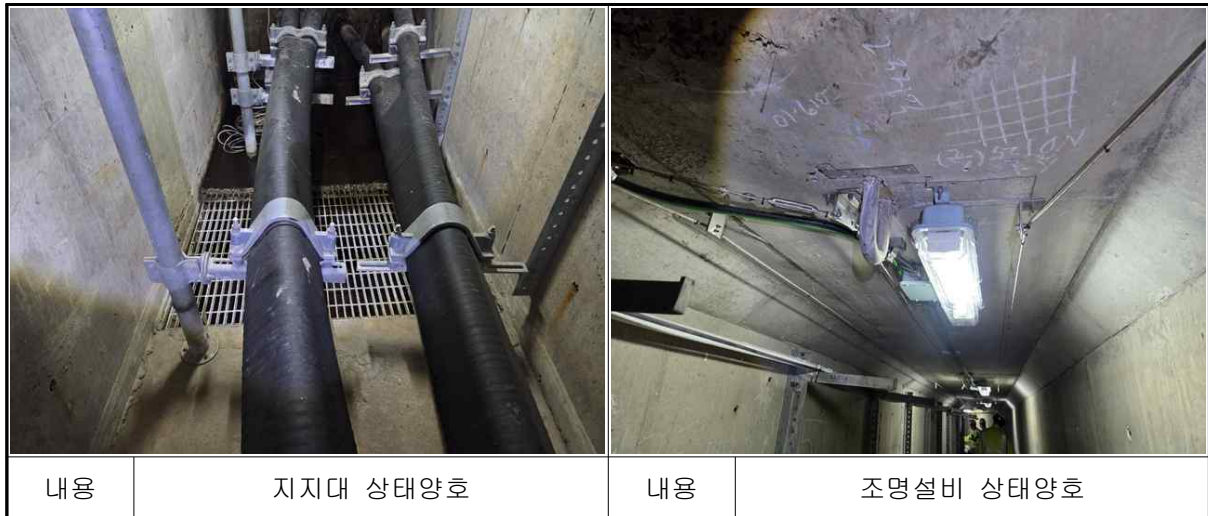
【사진 4.3】 부대설비 현황

부대설비(조명설비,소방설비,집수시설,배전반)등은 사용성에 문제가 없는 양호한 상태로 조사되었다.

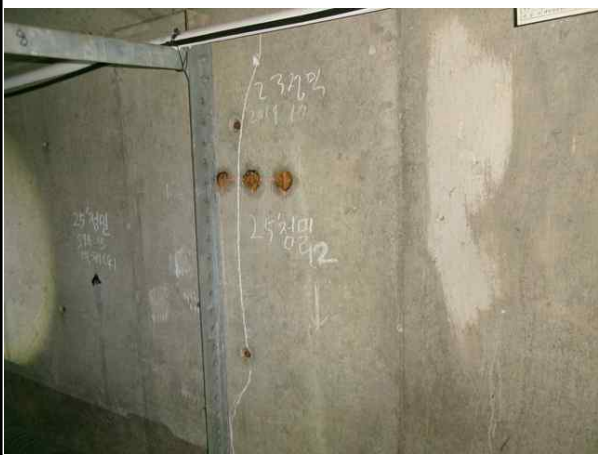
| 내용 | 우측벽체 Sta.12m | 내용 | 좌측벽체 Sta.31m |

| | 균열(0.3mm이상) | | 균열부 백태 |

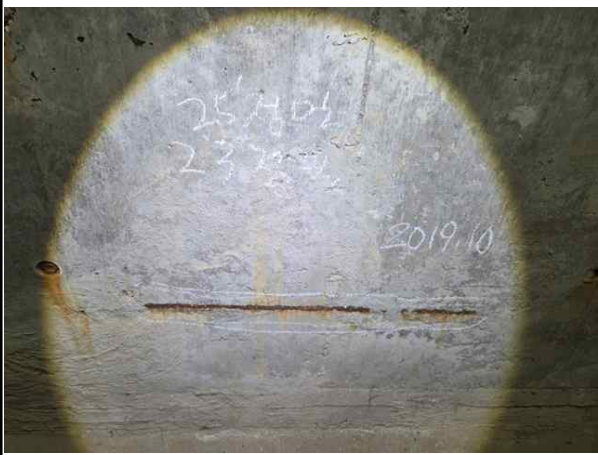
| 내용 | 좌측벽체 Sta.24m | 내용 | 중점벽체 Sta.32m |

| | 철근노출 | | 관로구 누수 |
