# 제 1 장 원흥수색

## 1.1 시설물 개요

본 맨홀은 경기도 고양시 덕양구 내도동 및 향동동 일원에 위치한 시설물로 총 5개소(수색 #1,2 & 원흥 #1,2, By Pass)로 철근 콘크리트 구조물로 시공되어 있으며 본 시설물의 세부내용은 다음과 같다.

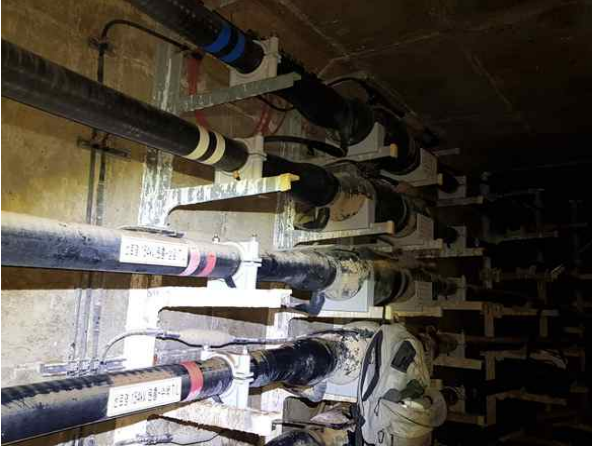
| 내용 | 내부 벽체 상태양호 | 내용 | 상부슬래브 상태양호 |

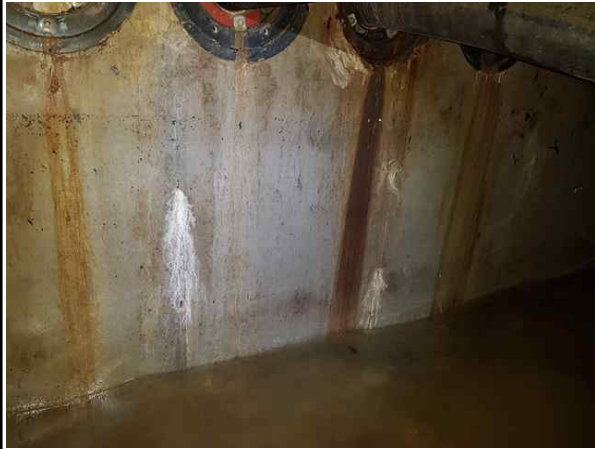
| 구분 | 부재 | 손상 | 단위 | 개소 | 물량 | 비고 |
|---|---|---|---|---|---|---|
| 내부 | 벽체 | 백태 | m² | 2 | 0.08 | |

| 내용 | 벽체<br>백태 | 내용 | 상부슬래브 상태양호 |

백태 손상은 시공 초기 콘크리트 타설 후 양생 과정에서 발생한 수화열 및 거푸집 제거 후 발생한 건조 수축등에 의해 발생한 손상부에 맨홀 내부에 수분접촉에 의하여 발생한 것으로 사료되며 표면보수를 통한 내구성 확보가 필요한 것으로 판단된다.

| 위치 | 손상 | 단위 | 전회차물량 | 금회물량 | 증감 | 검토의견 | 비고 |
|---|---|---|---|---|---|---|---|
| 내부 | 백태 | m <sup>2</sup> | 0.08 | 0.08 | - | 표면보수 | |

| 맨홀 번호 | 손상 | 보수공법 | 단위 | 금회수량 | 보수수량 | 단가 | 금액 | 보수 순위 |
|---|---|---|---|---|---|---|---|---|
| 수색 #By Pass | 백태 | 표면보수 | m² | 0.08 | 1.00 | 110 | 110 | 3 |

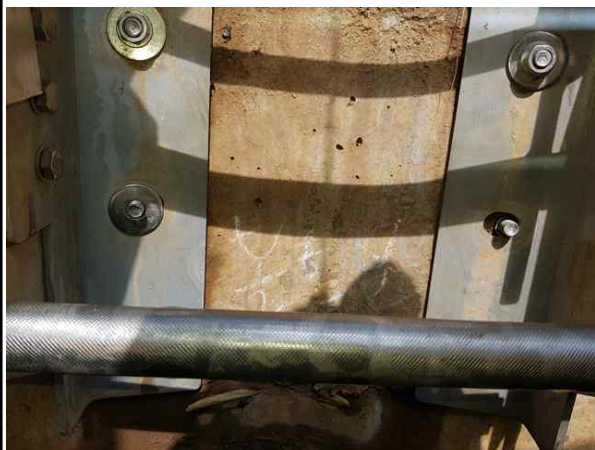
| 구분 | 부재 | 손상 | 단위 | 개소 | 물량 | 비고 |
|---|---|---|---|---|---|---|
| 외부 | 안전사다리 | 볼트망실 | EA | 2 | 2 | |

| 내용 | 안전사다리<br>볼트망실 | 내용 | 맨홀 외부 상태양호 |

안전사다리 볼트망실은 시공초기 체결불량 이었던 상태에서 공용중 외부 압력에 의하여 볼트가 풀려 망실된 것으로 보이며 작업자들의 안전을 위하여 재설치가 필요해보인다.

| 위치 | 손상 | 단위 | 전회차물량 | 금회물량 | 증감 | 검토의견 | 비고 |
|---|---|---|---|---|---|---|---|
| 외부 | 볼트망실 | EA | 2 | 2 | - | 재설치 | |

| 맨홀 번호 | 손상 | 보수공법 | 단위 | 금회수량 | 보수수량 | 단가 | 금액 | 보수 순위 |
|---|---|---|---|---|---|---|---|---|
| | 볼트망실 | 재설치 | EA | 1 | 1 | 25 | 25 | 2 |

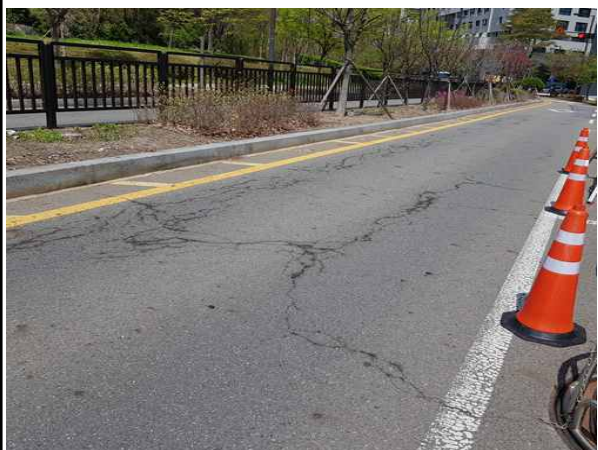
| 구분 | 부재 | 손상 | 단위 | 개소 | 물량 | 비고 |
|---|---|---|---|---|---|---|
| 외부 | 포장 | 아스콘망상균열 | m <sup>2</sup> | 1 | 3.00 | |

| 내용 | 포장부<br>아스콘망상균열 | 내용 | 수직부<br>백태 |

아스콘망상균열은 재질열화 및 손상부의 특성상 주행차량 충격하중에 의해 발생한 것으로 판단되며 손상정도가 경미하여 차량 주행성능에 지장이 없으므로 지속적인 관찰이 필요한 것으로 판단된다.

| 위치 | 손상 | 단위 | 전회물량 | 금회물량 | 증감 | 검토의견 | 비고 |
|---|---|---|---|---|---|---|---|
| 외부 | 아스콘망상균열 | m <sup>2</sup> | 3.00 | 3.00 | - | 주의관찰 | |

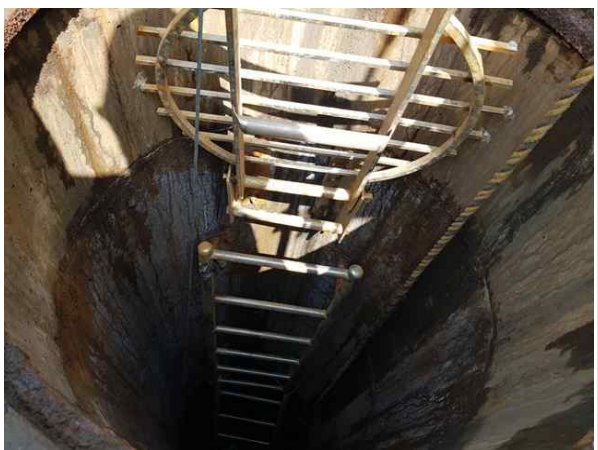
| 구분 | 부재 | 손상 | 단위 | 개소 | 물량 | 비고 |
|---|---|---|---|---|---|---|
| | 수직부 | 백태 | m <sup>2</sup> | 1 | 0.80 | |

수직부의 백태는 시공 초기 콘크리트 타설 후 양생 과정에서 발생한 수화열 및 거푸집 제거 후 발생한 건조 수축등에 의해 발생한 손상부에 맨홀 내부에 수분접촉에 의하여 발생한 것으로 사료되며 표면보수를 통한 내구성 확보가 필요한 것으로 판단된다.

| 위치 | 손상 | 단위 | 전회물량 | 금회물량 | 증감 | 검토의견 | 비고 |
|---|---|---|---|---|---|---|---|
| | 백태 | m <sup>2</sup> | 0.80 | 0.80 | - | 표면보수 | |

| 맨홀 번호 | 손상 | 보수공법 | 단위 | 금회수량 | 보수수량 | 단가 | 금액 | 보수 순위 |
|---|---|---|---|---|---|---|---|---|
| 원형 #2 | 백태 | 표면보수 | m² | 0.8 | 1.00 | 110 | 110 | 3 |

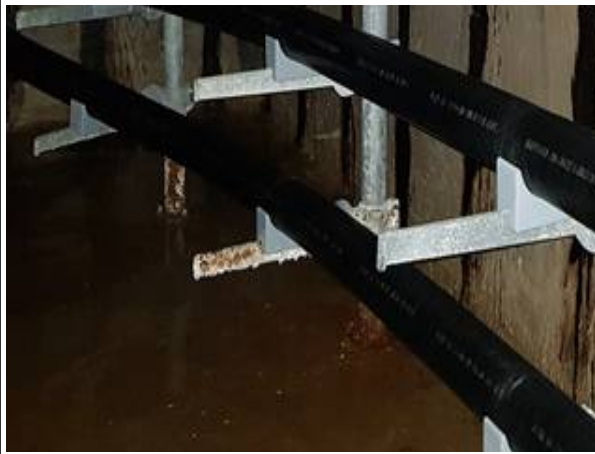
수용시설의 부속시설인 이음부, 지지대, 받침대 중 지지대의 하부에 부식이 진행중이며 주의관찰을 실시한 후 차후 부식 손상이 더욱 진행될 경우 지지대를 교체 하는 방안이 필요해 보인다. 볼트결속 및 용접상태는 특별한 손상이 발생 되지 않은 양호한 상태인 것으로 조사되었다.

| 내용 | 받침대 상태양호 | 내용 | 지지대 하부 부식 |

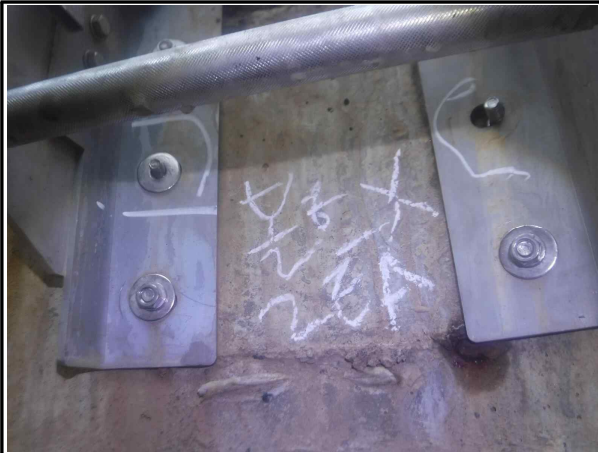
| 구분 | 추락방지시설 | | 도로포장 | | 도로부<br>신축이음부 | | 환기구 등의<br>덮개 | | 비고 |
|---|---|---|---|---|---|---|---|---|---|
| | 1) 추락방지시설은 안전사다리 볼트망실이 조사되었다. | | | | | | | | |

| 내용 | 추락방지시설 | 내용 | 도로포장 |
| | 안전사다리 볼트망실 | | 아스콘망상균열 |

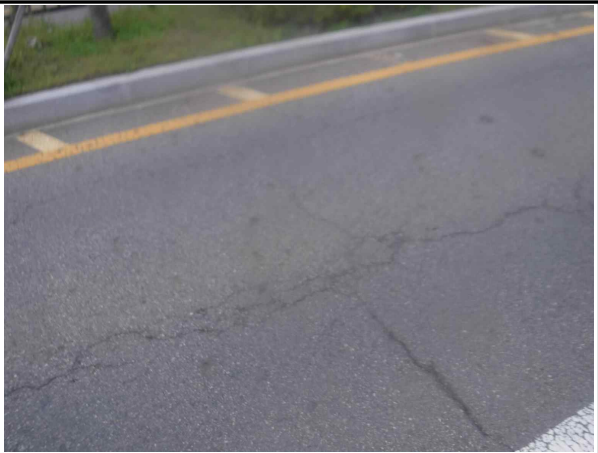
| 구분 | 추락방지시설 | | 도로포장 | | 도로부<br>신축이음부 | | 환기구 등의<br>덮개 | | 비고 |
|---|---|---|---|---|---|---|---|---|---|
| | 2) 도로포장은 아스콘망상균열이 조사되었다. | | | | | | | | |

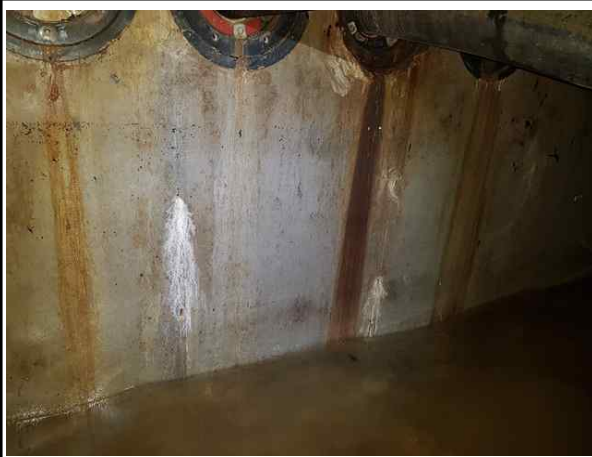
| 내용 | 수색 #by pass | 내용 | 원형 #2 |
| | 백태 | | 백태 |

| 구분 | 주요 결함사항 | 중점 유지 관리 사항 |
|---|---|---|
| 박스 구간 | · 백태 | · 백태 보수 후 재손상 여부 점검 |
