## 제 2 장 문산선유

### 2.1 시설물 개요

본 맨홀은 경기도 파주시 문산을 선유리 일원에 위치한 시설물로 총 4개소( #1 ~ 4)로 철근 콘크리트 구조물로 시공되어 있으며 본 시설물의 세부내용은 다음과 같다.

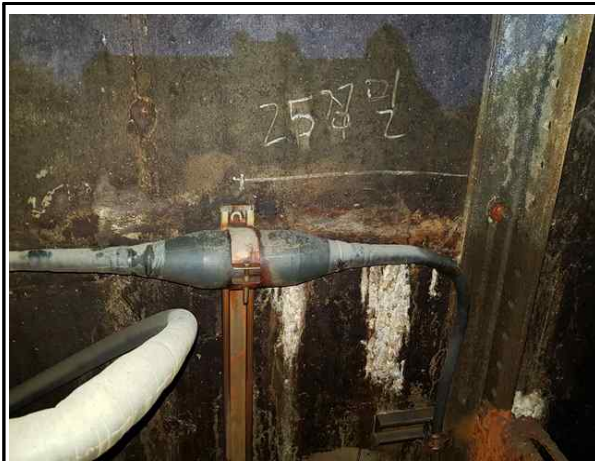
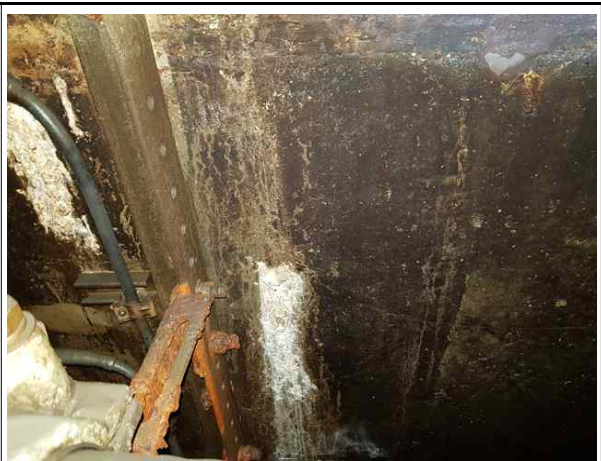
| 내용 | 벽체 |
| | 백태 |

금회 조사 결과, 내부 손상으로 균열부백태, 백태가 조사되었다. 균열부백태 및 백태 손상은 시공 초기 콘크리트 타설 후 양생 과정에서 발생한 수화열 및 거푸집 제거 후 발생한 건조 수축등에 의해 발생한 손상부에 맨홀 내부에 수분접촉에 의하여 발생한 것으로 사료되며 표면보수를 통한 내구성 확보가 필요한 것으로 판단된다.

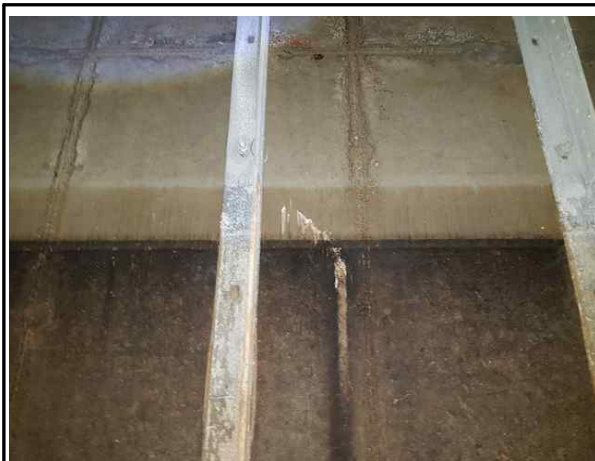
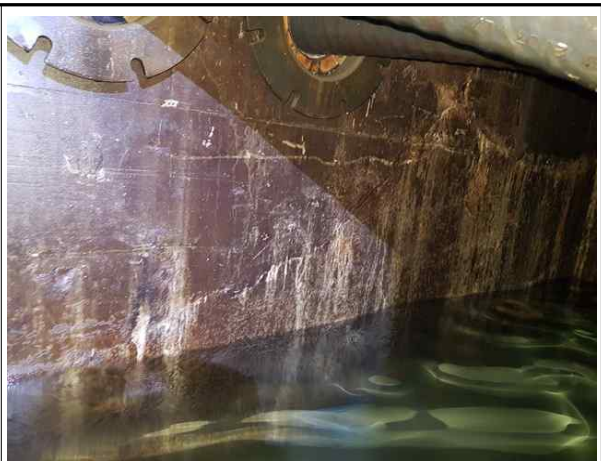
| 내용 | 벽체 |
| | 균열부백태 |

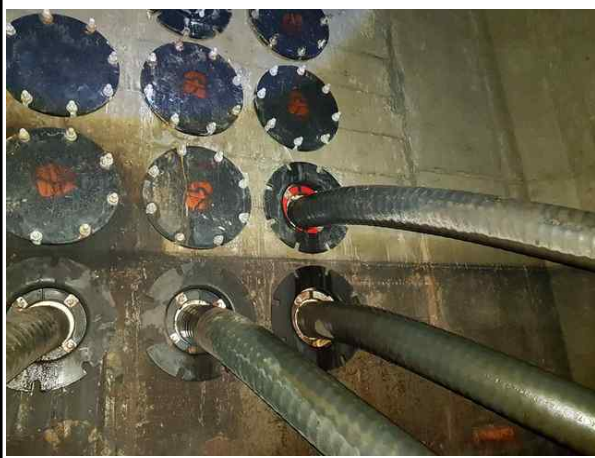
| 내용 | 관로구 | 내용 | 상부슬레브 상태양호 |
| | 관로구 누수 | | |

관로구누수는 시공 미흡 & 장기공용에 따른 상부 차량 하중에 의한 관로구손상 등에 의한 것으로 보이며, 이에 맞는 관로구보수가 필요해 보인다.

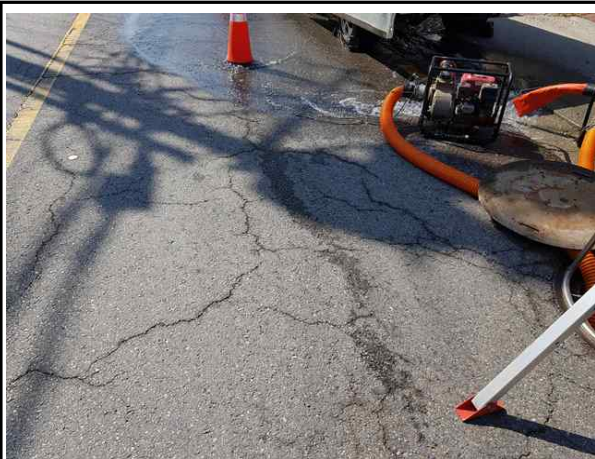
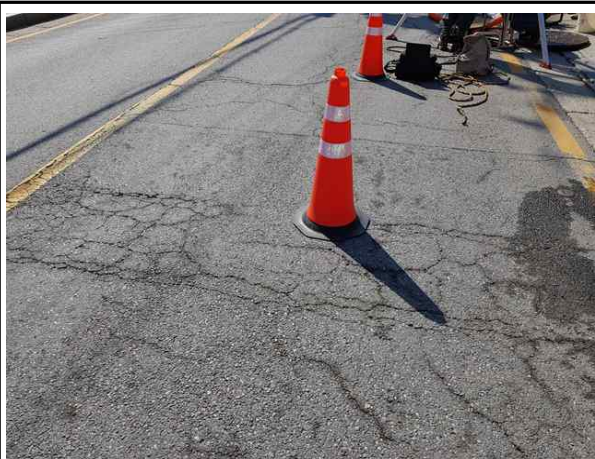
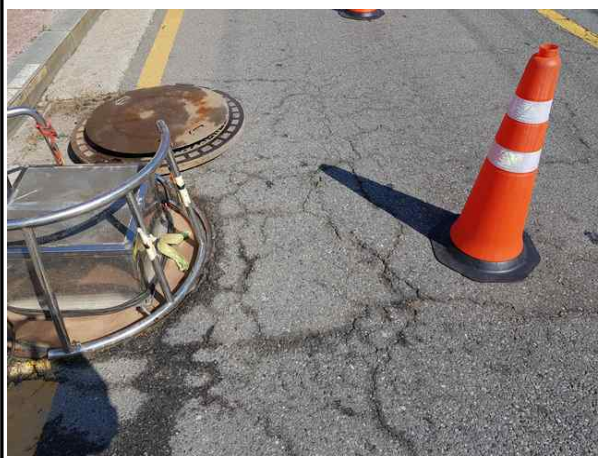
| 내용 | 포장부 | 내용 | 포장부 |
| | 아스콘망상균열 | | 아스콘망상균열 |

| <table border="1"> <tr> <td data-bbox="193 689 319 763">내용</td><td data-bbox="319 689 794 763">포장부<br/>아스콘망상균열</td></tr> </table> | 내용 | 포장부<br>아스콘망상균열 | <table border="1"> <tr> <td data-bbox="794 689 922 763">내용</td><td data-bbox="922 689 1401 763">포장부<br/>아스콘파손</td></tr> </table> | 내용 | 포장부<br>아스콘파손 |

아스콘균열, 아스콘망상균열, 아스콘파손, 단차는 차도변의 주행차량의 반복적인 주행에 따른 손상으로 현재 차량 주행에는 지장이 없는 상태이나 파손, 단차가 발생한 것으로 보아 향후 아스콘 포트홀 발생이 우려되므로 주행차량의 안전을 위한 적절한 보수가 필요한 것으로 판단된다.

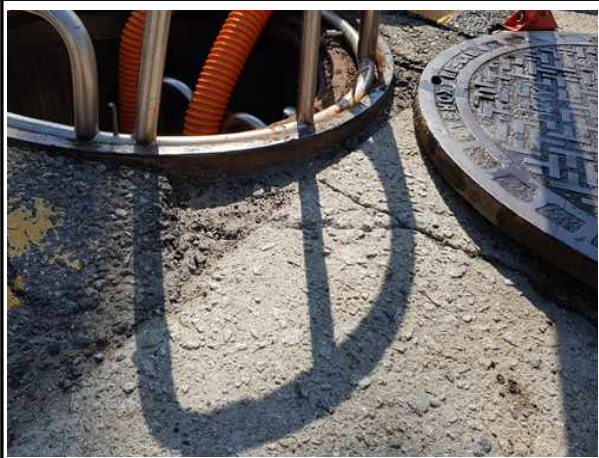
| <table border="1"> <tr> <td data-bbox="193 1247 319 1321">내용</td><td data-bbox="319 1247 794 1321">포장부<br/>단차</td></tr> </table> | 내용 | 포장부<br>단차 | <table border="1"> <tr> <td data-bbox="794 1247 922 1321">내용</td><td data-bbox="922 1247 1401 1321">안전사다리<br/>앵커볼트파손</td></tr> </table> | 내용 | 안전사다리<br>앵커볼트파손 |

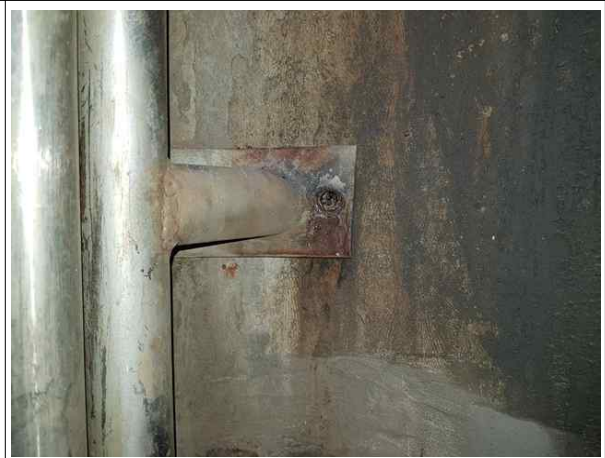
안전사다리의 앵커볼트 파손은 출입시의 사다리의 흔들림이 느껴질 정도로 출입 작업자의 안전을 위하여 재설치를 요망한다.

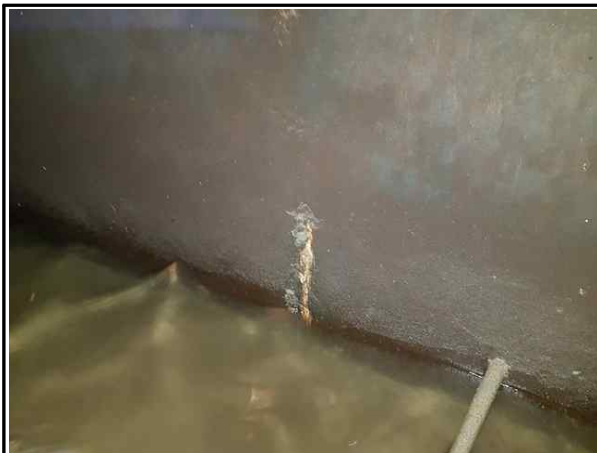
| 내용 | 벽체부 |
| | 백태 |

금회 조사 결과, 내부에서 백태와 관로구 누수가 조사되었으며, 백태의 경우 시공 초기 콘크리트 타설 후 양생 과정에서 발생한 수화열 및 거푸집 제거 후 발생한 건조 수축 등에 의해 발생한 손상부에 맨홀 내부에 수분접촉에 의하여 발생한 것으로 사료되며 표면보수를 통한 내구성 확보가 필요한 것으로 판단된다.

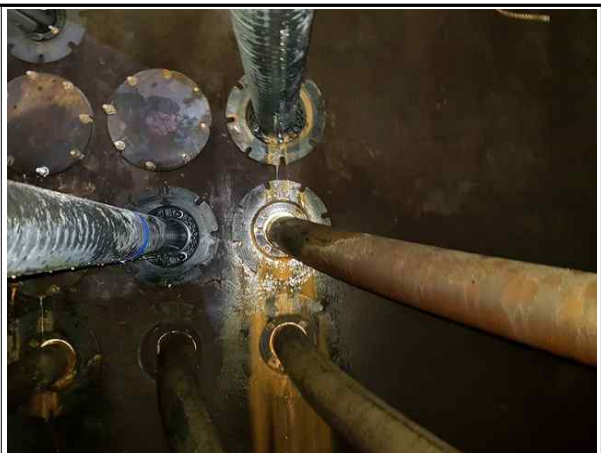
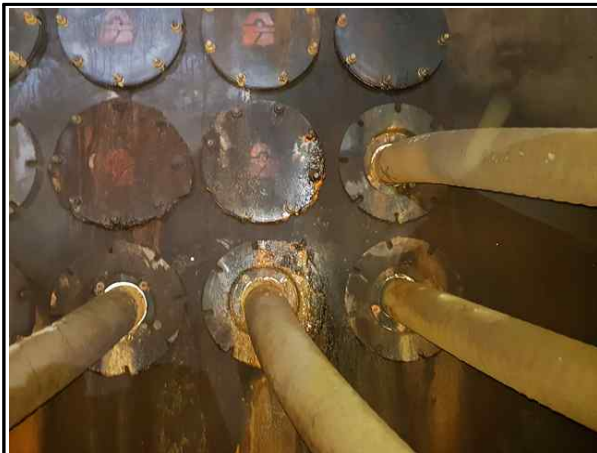
| 내용 | 관로구 |
| | 관로구 누수 |

관로구누수는 시공 미흡 & 장기공용에 따른 상부 차량 하중에 의한 관로구손상 등에 의한 것으로 보이며, 이에 맞는 관로구보수가 필요해보인다.

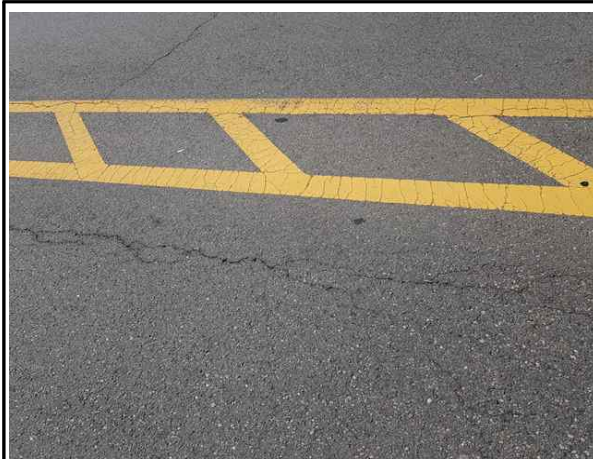
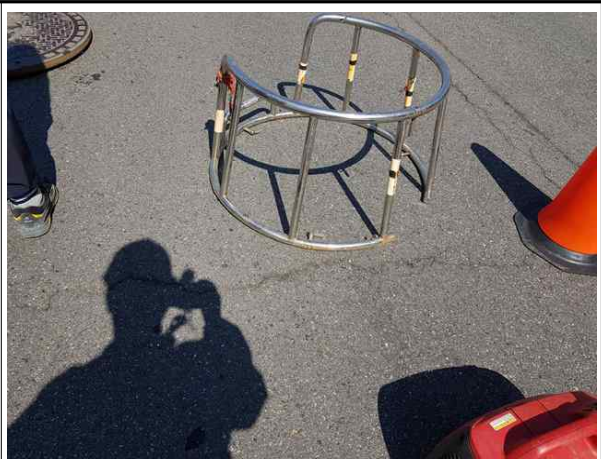
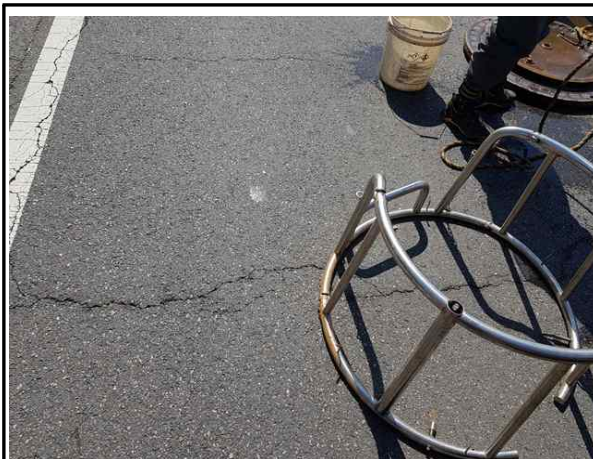
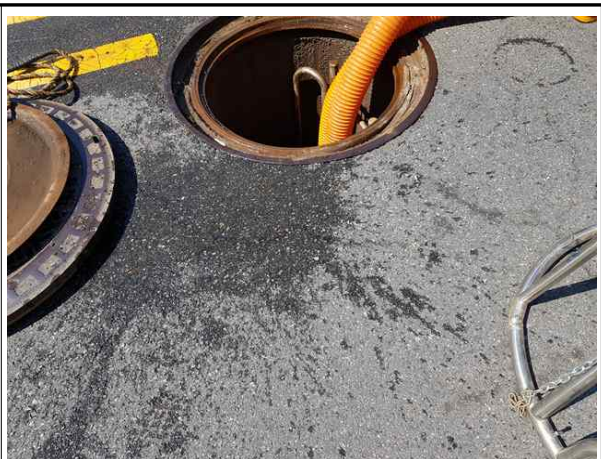
| 내용 | 포장부 |
| | 아스콘균열 |

외부에서 아스콘균열이 조사되었다. 아스콘균열은 재질열화 및 손상부의 특성상 주행 차량 충격하중에 의해 발생한 것으로 판단되며 손상정도가 경미하여 차량 주행성능에 지장이 없으므로 지속적인 관찰이 필요한 것으로 판단된다.

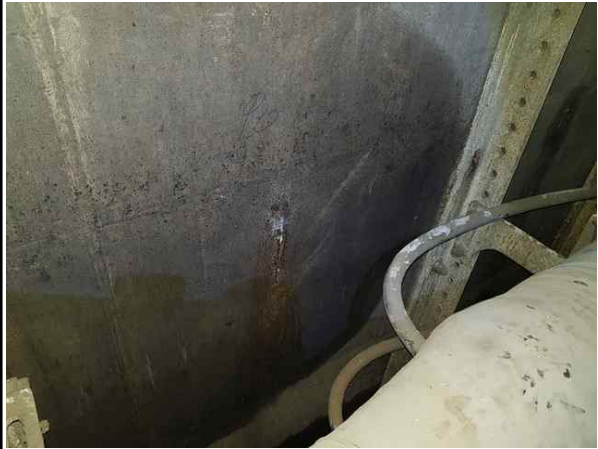
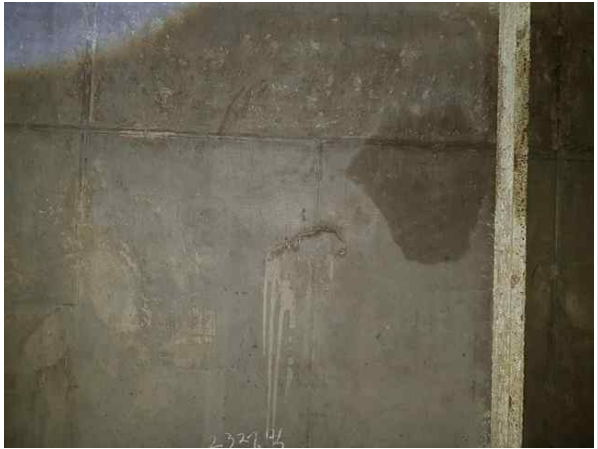
| 내용 | 벽체<br>백태 | 내용 | 벽체<br>백태 |

금회 조사 결과, 내부에서 백태, 망상균열, 관로구누수 손상이 조사되었으며, 백태 손상은 시공 초기 콘크리트 타설 후 양생 과정에서 발생한 수화열 및 거푸집 제거 후 발생한 건조 수축등에 의해 발생한 손상부에 맨홀 내부에 수분접촉에 의하여 발생한 것으로 사료되며 표면보수를 통한 내구성 확보가 필요한 것으로 판단된다.

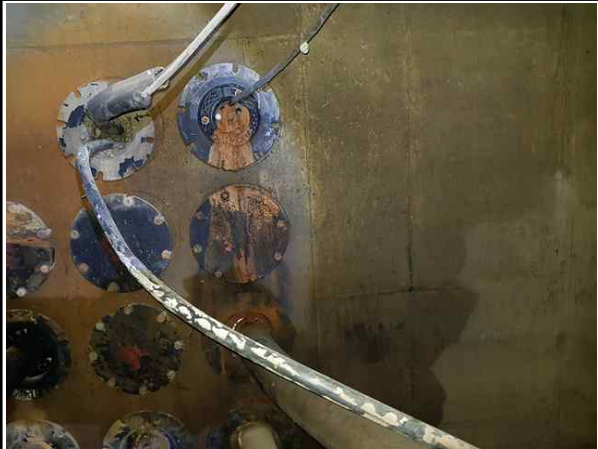
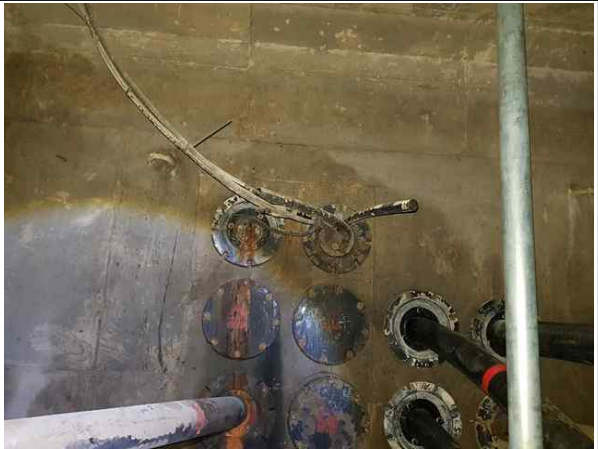
| 내용 | 관로구<br>관로구누수 | 내용 | 관로구<br>관로구누수 |

관로구누수는 시공 미흡 & 장기공용에 따른 상부 차량 하중에 의한 관로구손상 등에 의한 것으로 보이며, 이에 맞는 관로구보수가 필요해보인다.

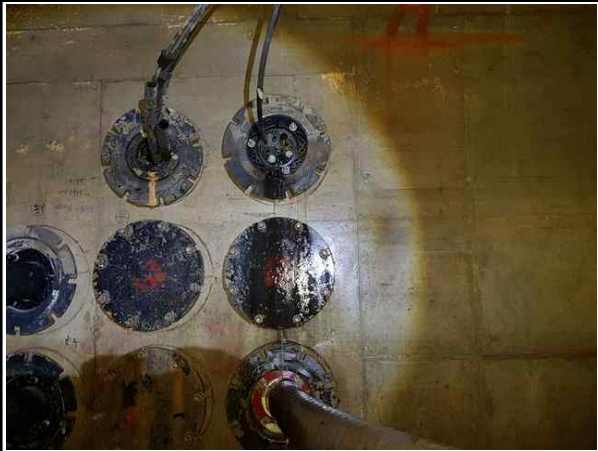
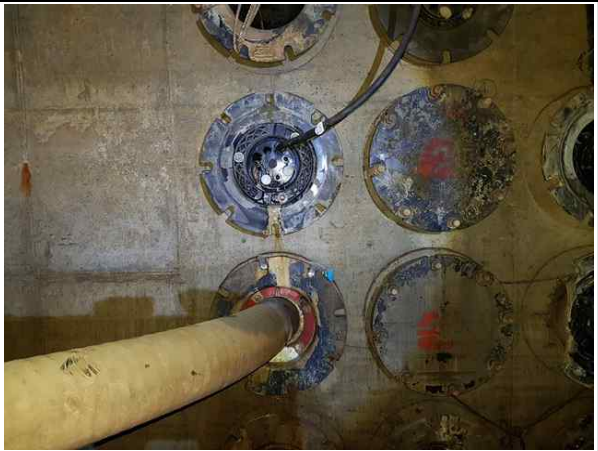
| 내용 | 관로구<br>관로구누수 | 내용 | 관로구<br>관로구누수 |

관로구누수는 시공 미흡 & 장기공용에 따른 상부 차량 하중에 의한 관로구손상 등에 의한 것으로 보이며, 이에 맞는 관로구보수가 필요해보인다.

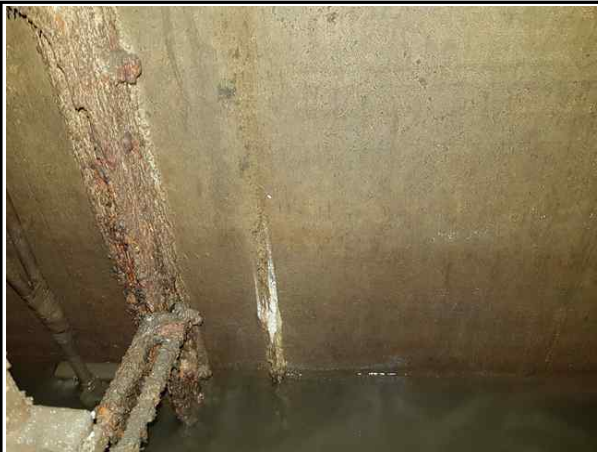
| 내용 | 벽체<br>백태 | 내용 | 상부슬레브 상태양호 |

금회 조사 결과, 내부에서 백태, 관로구누수가 조사되었으며, 외부에서 아스콘파손, 안전손잡이 파손이 조사되었다. 백태의 경우 시공 초기 콘크리트 타설 후 양생 과정에서 발생한 수화열 및 거푸집 제거 후 발생한 건조 수축등에 의해 발생한 손상부에 맨홀 내부에 수분접촉에 의하여 발생한 것으로 사료되며 표면보수를 통한 내구성 확보가 필요한 것으로 판단된다.

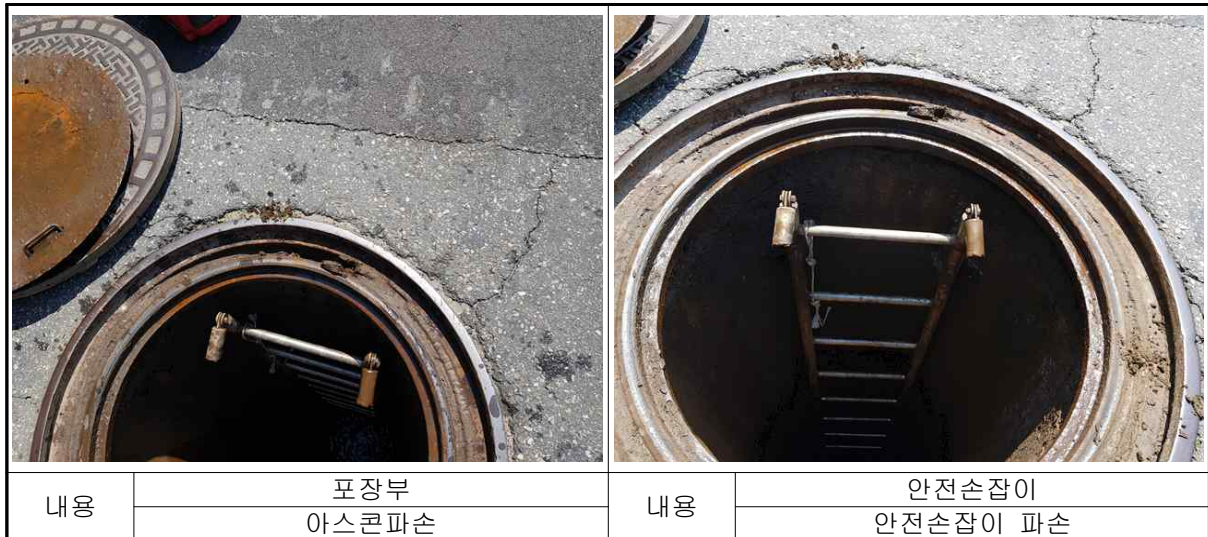
【사진 2.15】 맨홀 외부 주요 손상

금회 정밀안전점검을 통한 맨홀 외부 외관조사결과, 아스콘파손, 안전손잡이 파손이 조사되었다.

아스콘파손은 재질열화 및 손상부의 특성상 주행차량 충격하중에 의해 발생한 것으로 판단되며 손상정도가 경미하여 차량 주행성능에 지장이 없으므로 지속적인 관찰이 필요한 것으로 판단된다.

안전손잡이 파손은 장기공용에 의해 발생한 것으로 판단되며 출입 작업자의 안전확보를 위해 손잡이의 재설치가 필요한 것으로 판단된다.

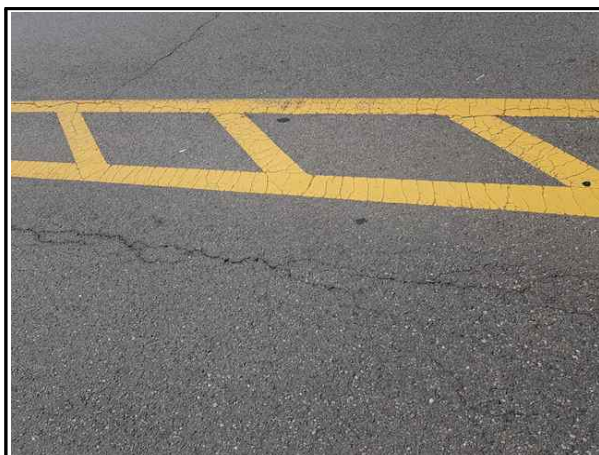
내용 도로포장  
아스콘균열

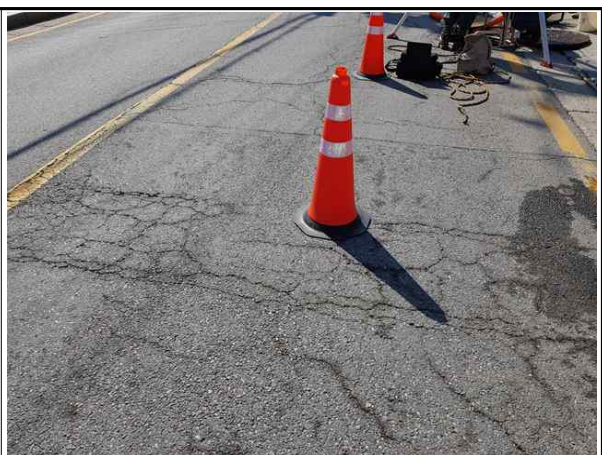
내용 도로포장  
아스콘망상균열

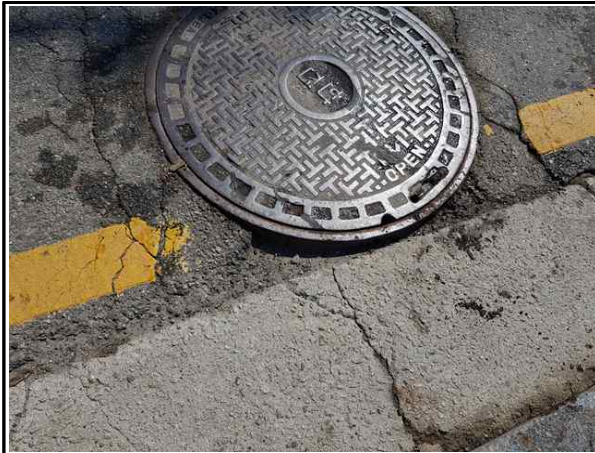
| 내용 | 도로포장 |
| | 아스콘파손 |

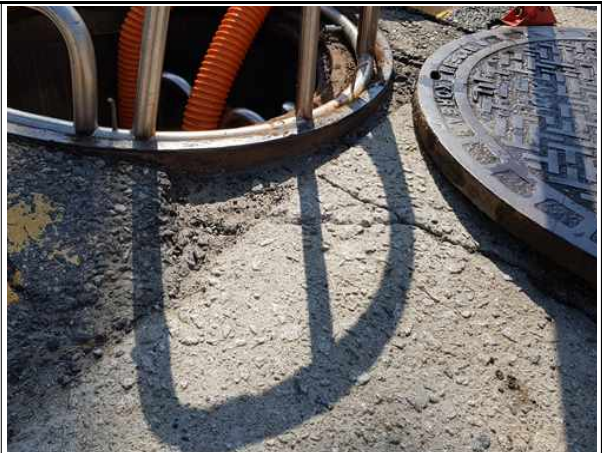
| 내용 | 도로포장 |
| | 단차 |

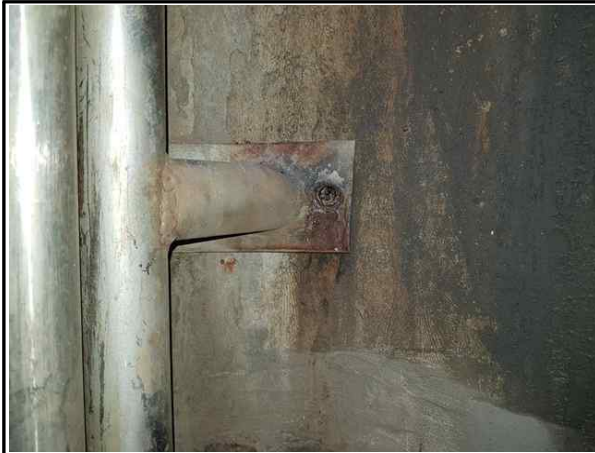
| 내용 | 추락방지시설 |
| | 앵커볼트파손 |

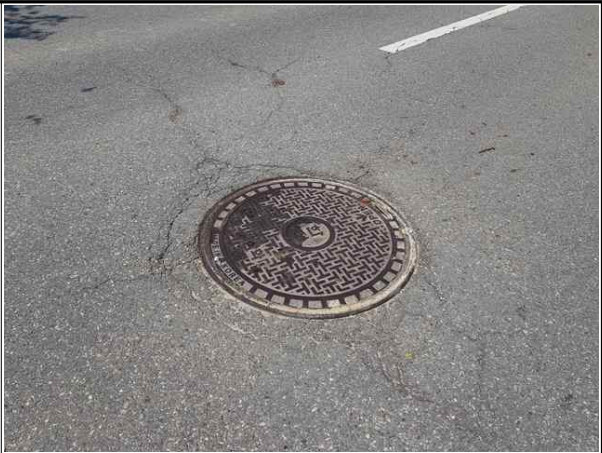
| 내용 | 도로포장 |
| | 아스콘망상균열 |

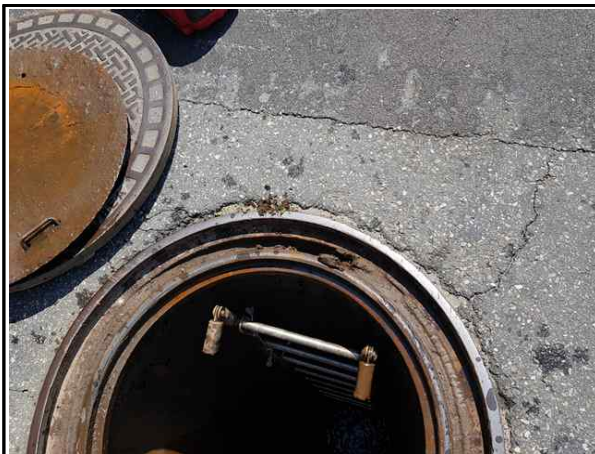
| 내용 | 도로포장 |
| | 아스콘파손 |

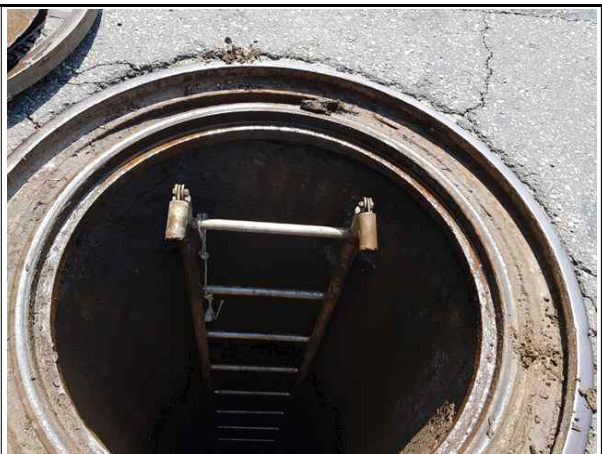
| 내용 | 추락방지시설 |
| | 안전손잡이 파손 |

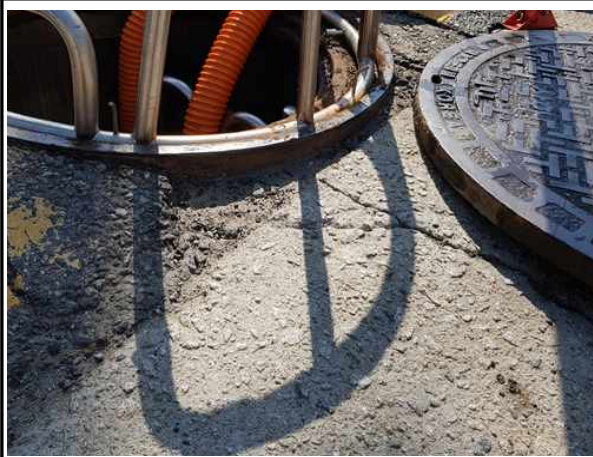
| 내용 | 문산-선유 #1 |
| | 단차 |

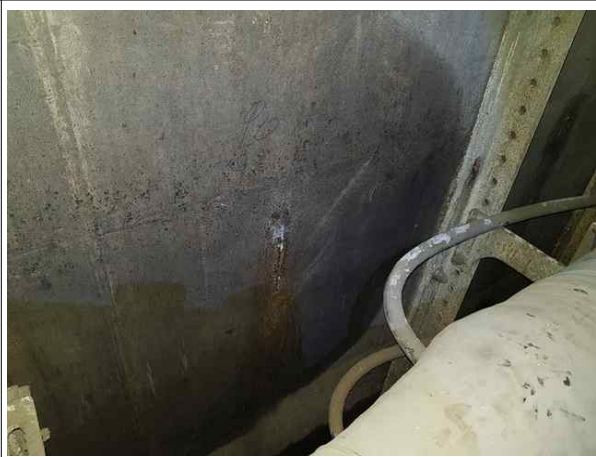
| 내용 | 문산-선유 #3 |
| | 백태 |

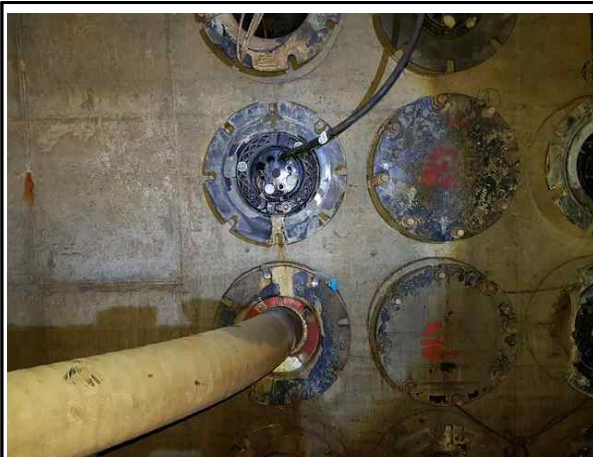
| 내용 | 문산-선유 #4 |
| | 관로구누수 |

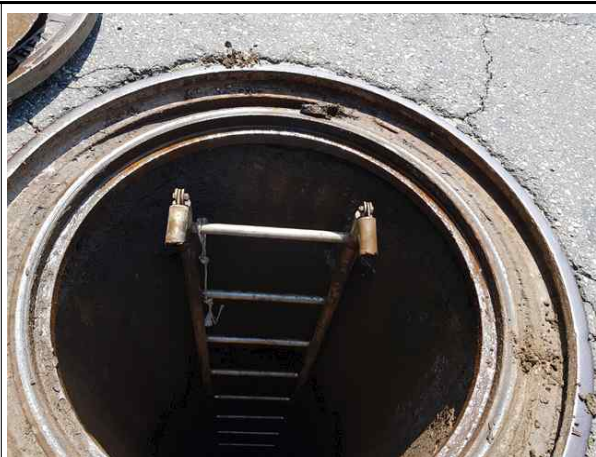
| 내용 | 문산-선유 #4 |
| | 안전손잡이 파손 |
