## 제 9 장 신파주문발

### 9.1 시설물 개요

본 맨홀은 경기도 파주시 와동동 ~ 다율동 일원에 위치한 시설물로 총 8개소(#4,5,7 ~ 12)의 철근 콘크리트 구조물로 시공되어 있으며 본 시설물의 세부내용은 다음과 같다.

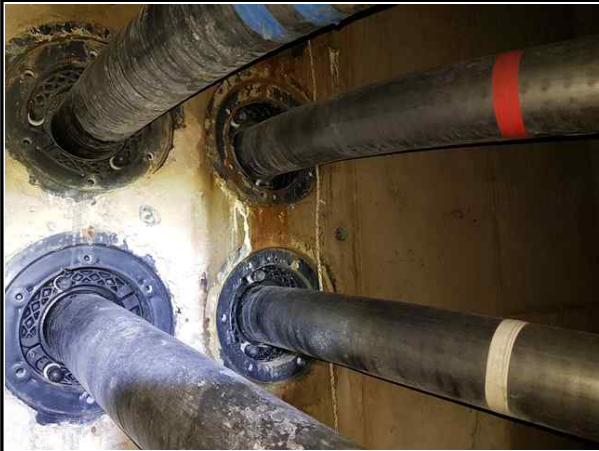
| 내용 | 벽체부 | 내용 | 상부슬래브 |
| | 백태 | | 상태양호 |

금회 조사 결과, 내부와 외부에서 백태가 조사되었으며, 백태 손상은 시공 초기 콘크리트 타설 후 양생 과정에서 발생한 수화열 및 거푸집 제거 후 발생한 건조 수축등에 의해 발생한 손상부에 맨홀 내부에 수분접촉에 의하여 발생한 것으로 사료되며 표면보수를 통한 내구성 확보가 필요한 것으로 판단된다.

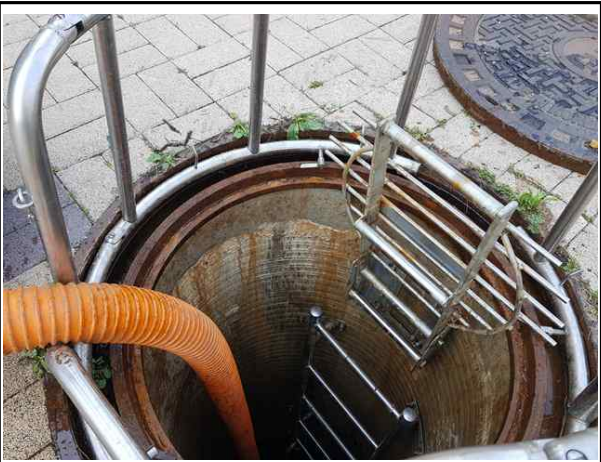
| 내용 | 안전사다리 | 내용 | 맨홀 수직부 |
| | 상태양호 | | 백태 |

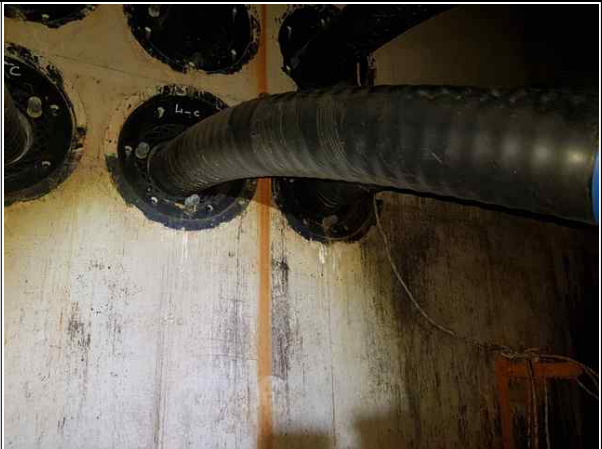
| 내용 | 벽체 | 내용 | 벽체 |
| | 백태 | | 백태 |

금회 조사 결과, 내부에서 백태가 조사되었으며, 백태 손상은 시공 초기 콘크리트 타설 후 양생 과정에서 발생한 수화열 및 거푸집 제거 후 발생한 건조 수축등에 의해 발생한 손상부에 맨홀 내부에 수분접촉에 의하여 발생한 것으로 사료되며 표면보수를 통한 내구성 확보가 필요한 것으로 판단된다.

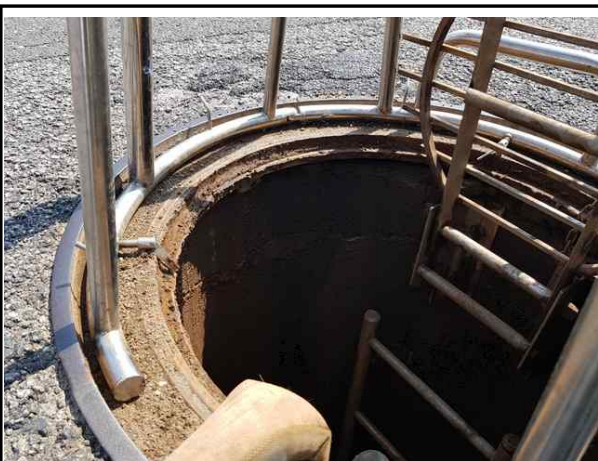
| 내용 | 수직부 | 내용 | 포장부 |
| | 들뜸 | | 아스콘 패임 |

들뜸의 경우 발생위치 및 형태등을 고려할 때 주행차량 충격하중에 의해 나타난 것으로 손상의 정도를 고려할 때 주의관찰을 실시 후 손상 진행 여부에 따른 보수 계획이 필요한 것으로 판단된다.

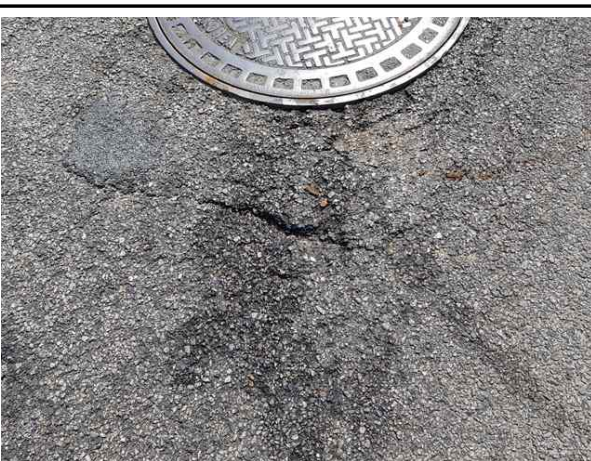
아스콘망상균열과 아스콘패임은 재질열화 및 손상부의 특성상 주행차량 충격하중에 의해 발생한 것으로 판단되며 손상정도가 경미하여 차량 주행성능에 지장이 없으므로 지속적인 관찰이 필요한 것으로 판단된다.

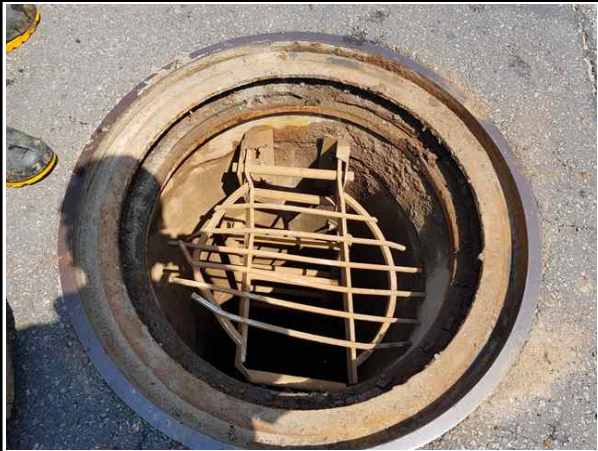
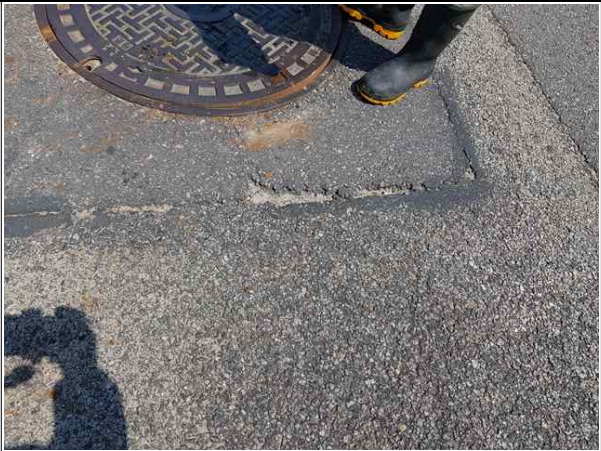
| 구분 | 추락방지시설 | | 도로포장 | | 도로부<br>신축이음부 | | 환기구 등의<br>덮개 | | 비고 |
|---|---|---|---|---|---|---|---|---|---|
| | 1) 추락방지시설은 안전사다리 변형이 조사되었다.<br>2) 도로포장은 아스콘망상균열, 패임이 조사되었다. | | | | | | | | |

| 내용 | 추락방지시설<br>안전사다리 변형 | 내용 | 도로포장<br>아스콘 패임 |

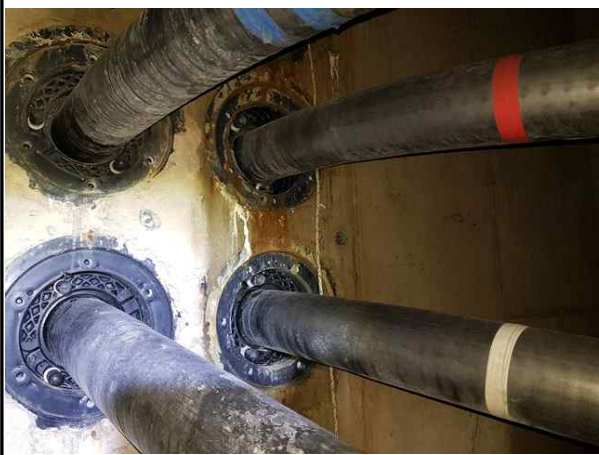
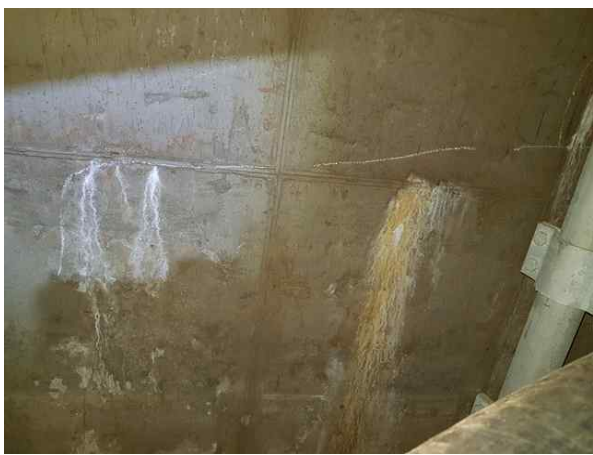
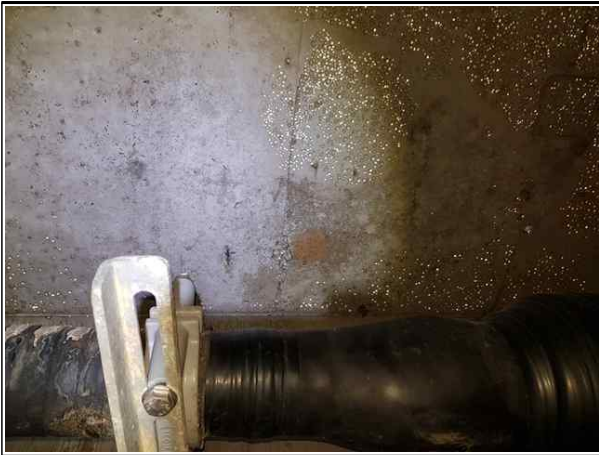
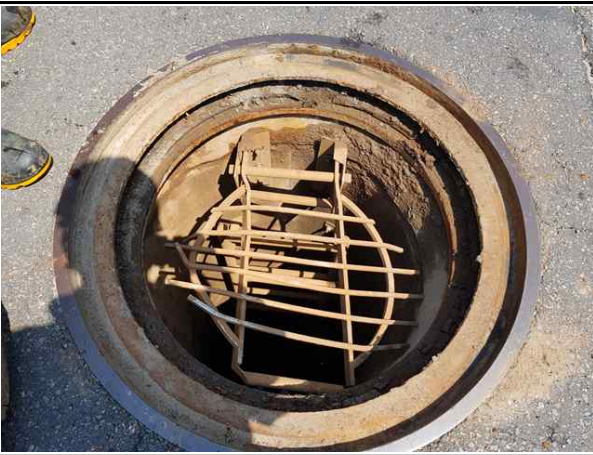
| 내용 | 신파주~문발 #4 | 내용 | 신파주~문발 #12 |
| | 백태 | | 백태 |

| 내용 | 신파주~문발 #11 | 내용 | 신파주~문발 #9 |
| | 재료분리 | | 안전사다리 변형 |

- 백태 : 백태 보수 후 재손상 여부 점검
- 재료분리 : 재료분리 보수 후 재손상 여부 점검
- 안전사다리 변형 : 안전사다리 재설치 후 재손상 여부 점검
