| 균열 | 망상균열 | 편침, 공동 | 용역명 | 2025년 북삼교 등 98개소 정기안전점검 용 |

| | 바리, 파손 | 누수, 습윤 | 벽태 | 좌굴, 변형 | 진단기관 | 주식회사 한국건설안전공사 |

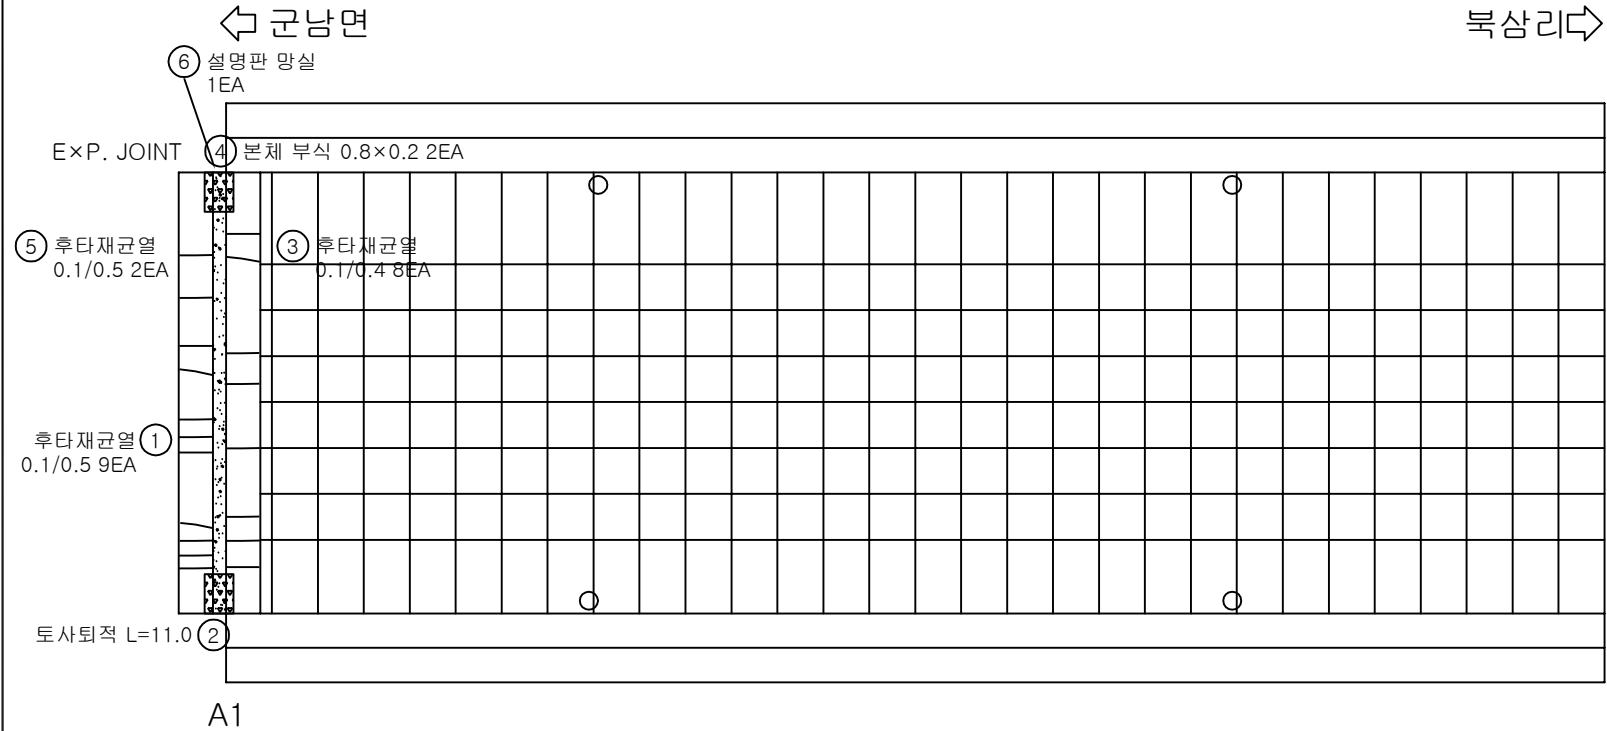
| 번호 | 손상내용 | 손상물량 | | | 비고 |
|---|---|---|---|---|---|
| 1 | 후타재 균열 | 0.1 | 0.5 | 9 | |
| 2 | 토사퇴적 | - | 11.0 | 1 | |
| 3 | 후타재 균열 | 0.1 | 0.4 | 8 | |
| 4 | 본체 부식 | 0.8 | 0.2 | 2 | |
| 5 | 후타재 균열 | 0.1 | 0.5 | 2 | |
| 6 | 설명판 망실 | - | - | 1 | |

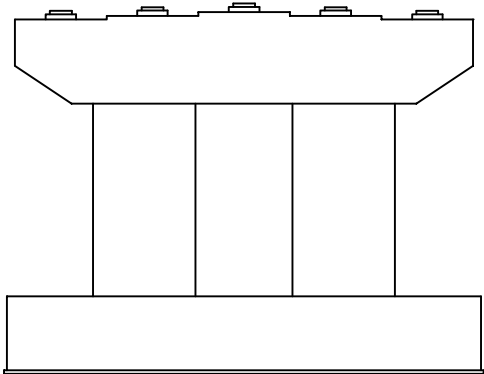
받침물탈 균열 0.1/0.1 5EA

| 번호 | 손상내용 | 손상물량 | | | 비고 |
|---|---|---|---|---|---|
| 2 | 받침물탈 균열 | 0.1 | 0.1 | 5 | |

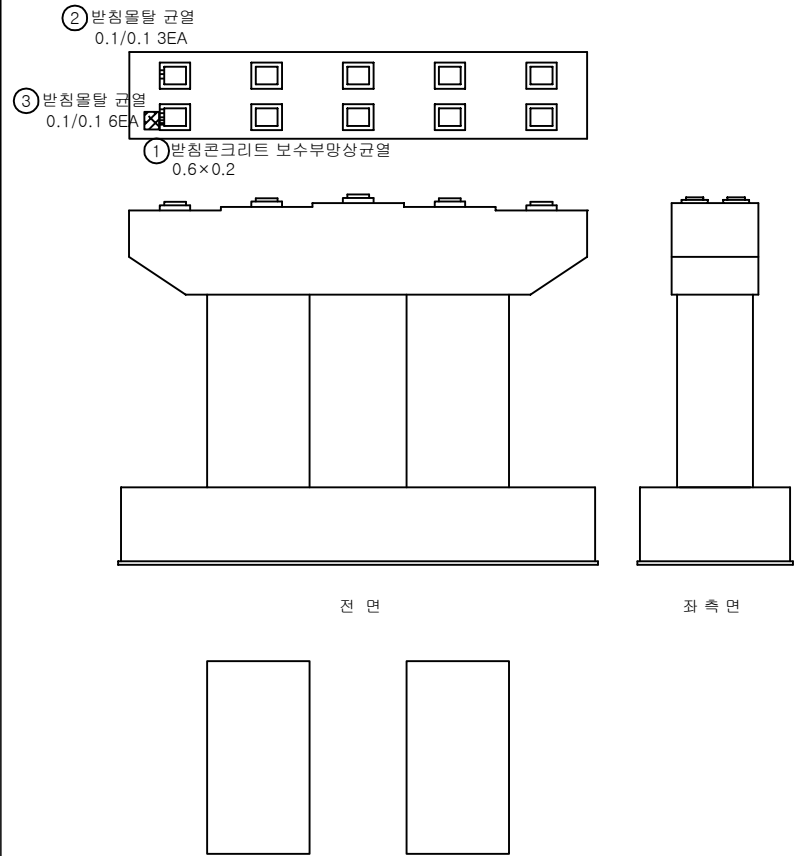
| 번호 | 손상내용 | 손상물량 | | | 비고 |
|---|---|---|---|---|---|
| 1 | 받침콘크리트 보수부망상균열 | 0.6 | 0.2 | 1 | |
| 2 | 받침돌탈 균열 | 0.1 | 0.1 | 3 | |
| 3 | 받침돌탈 균열 | 0.1 | 0.1 | 6 | |

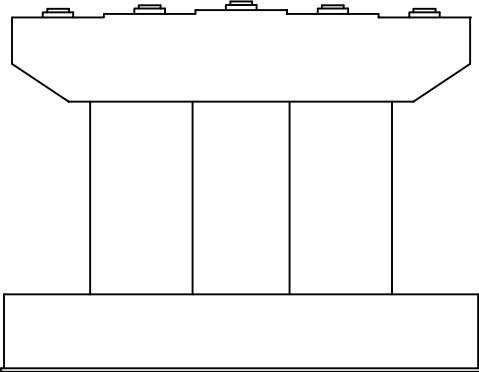
1 Plate 부식  
2EA

| 번호 | 손상내용 | 손상물량 | | | 비고 |
|---|---|---|---|---|---|
| 1 | Plate 부식 | - | - | 2 | |

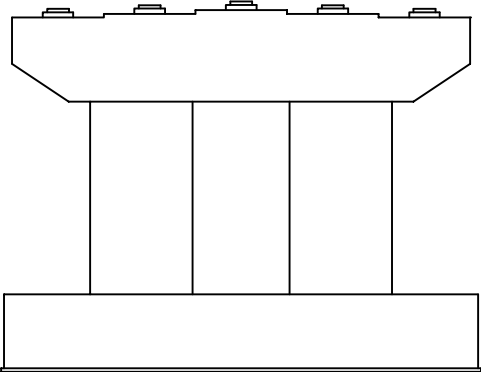
① 받침콘크리트 균열 0.1/0.4 3EA      ② 받침콘크리트 균열 0.2/0.1      ⑪ 받침물탈 균열 0.1/0.1 4EA

| 번호 | 손상내용 | 손상물량 | | | 비고 |
|---|---|---|---|---|---|
| 1 | 받침콘크리트 균열 | 0.1 | 0.4 | 3 | |
| 2 | 받침콘크리트 균열 | 0.2 | 0.1 | 1 | |
| 3 | 균열 (0.3mm미만) | 0.2 | 0.7 | 1 | |
