# 제 1 장 기 실시한 안전점검의 요약

본 과업의 목적은 『4단계 공항내부 연결도로공사[4-8공구]』 현장의 과업대상 구조물에 대하여 “건설기술진흥법 제62조, 시행령 제100조, 제101조, 시행규칙 제59조, 제60조” 규정에 의한 건설공사 안전관리지침 『국토교통부 고시 제2020-47호』에 따라 실시하는 용역으로써 준공(임시사용 포함)하기 직전에 정기안전점검과 초기점검 등을 수행하고 안전점검 내용 및 그 조치사항을 종합 검토하여 종합보고서로 작성하였다.

| 구 분 | 내 용 | | |
|---|---|---|---|
| 공 사 명 | 4단계 공항내부 연결도로공사[4-8공구] | | |

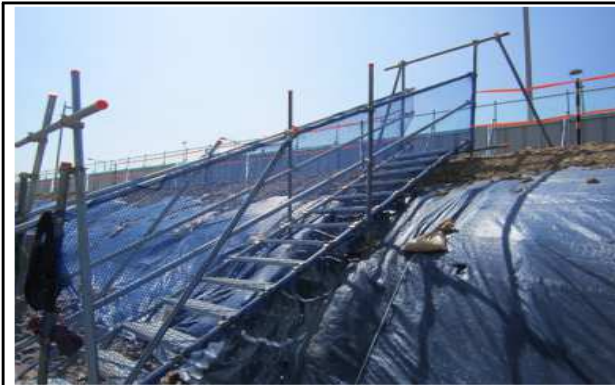
안전난간 및 접근금지 방지책

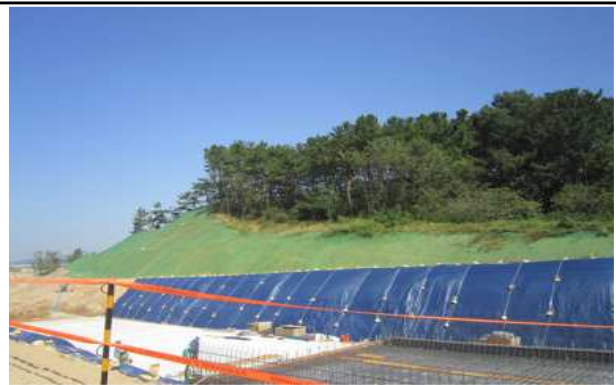
비탈면보호공

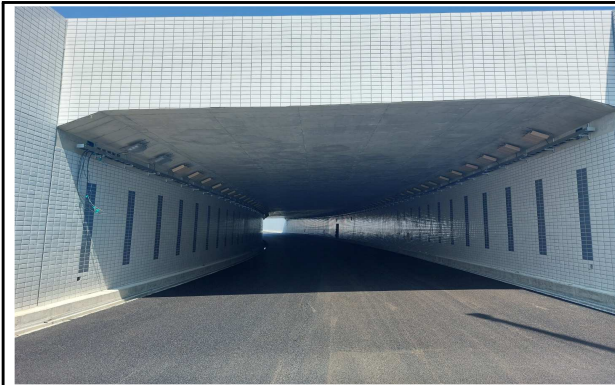
시점부 전경

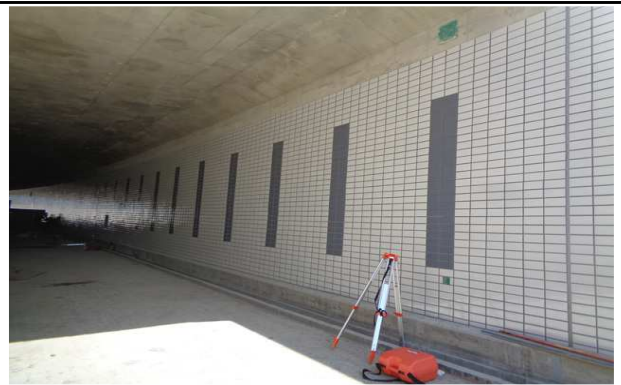
| 부 제 | 외관조사 결과 | 비 고 |
|---|---|---|
| U-TYPE | <ul style="list-style-type: none"> <li>◦ U-TYPE 옹벽의 외관조사 결과, 콘크리트 구조물에서 발생하기 쉬운 균열, 파손, 재료분리 등의 손상이 발생되지 않은 비교적 양호한 상태로 확인되었다. 측벽에 설치한 타일은 시공상태가 양호한 것으로 조사되었다.</li> <li>◦ 벽체 타일은 추후 공용시, 경과년수 증가 및 사고 등의 원인으로 발생할 수 있는 타일부착력 저하 등의 손상에 대해 지속적인 점검을 통한 유지관리가 요구된다.</li> <li>◦ 바닥부의 포장은 아스팔트 포장(T=80mm)으로 배수시설은 250X200(mm)의 콘크리트로 양측에 시공되어있는 상태이다. 현장조사 결과, 바닥부의 포장 및 배수시설은 양호한 상태인 것으로 조사되었다.</li> <li>◦ 포장부 및 배수시설은 추후 공용시, 우천 및 주행차량의 윤하중, 이물질퇴적 등에 의해 아스콘 열화, 배수로 이물질퇴적 등의 손상에 대해 지속적인 점검 및 정비를 실시하는 유지관리가 요구된다.</li> </ul> | |

측벽 타일 전경

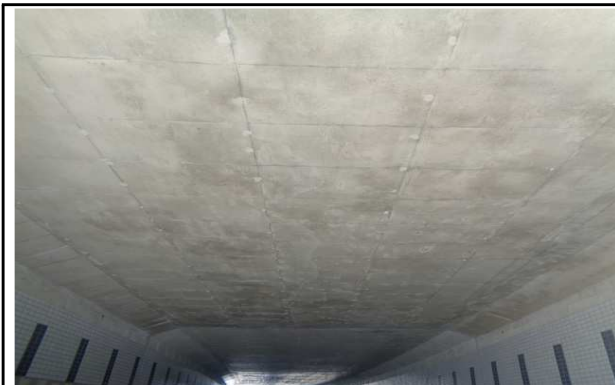
| 부 제 | 외관조사 결과 | 비 고 |
|---|---|---|
| BOX | <ul style="list-style-type: none"> <li>◦ BOX 지하차도의 외관조사 결과, 콘크리트 구조물에서 발생하기 쉬운 균열, 파손, 재료분리 등의 손상이 발생되지 않은 비교적 양호한 상태로 확인되었다. 측벽에 설치한 타일은 시공상태가 양호한 것으로 조사되었다.</li> <li>◦ 상부슬래브 및 벽체 타일은 추후 공용시, 경과년수 증가 및 사고 등의 원인으로 발생할 수 있는 콘크리트 열화, 타일부착력 저하 등의 손상에 대해 지속적인 점검을 통한 유지관리가 요구된다.</li> <li>◦ 바닥부의 포장은 아스팔트 포장(T=80mm)으로 배수시설은 250X200(mm)의 콘크리트로 양측에 시공되어있는 상태이다. 현장조사 결과, 바닥부의 포장 및 배수시설은 양호한 상태인 것으로 조사되었다.</li> <li>◦ 포장부 및 배수시설은 추후 공용시, 우천 및 주행차량의 윤하중, 이물질퇴적 등에 의해 아스콘 열화, 배수로 이물질퇴적 등의 손상에 대해 지속적인 점검 및 정비를 실시하는 유지관리가 요구된다.</li> <li>◦ 부속시설로 침사조, 집수조가 BOX구간의 중앙(SPAN11)에 설치되어있다. 침사조, 집수조의 콘크리트 상태는 손상이 없는 양호한 상태로 조사되었다.</li> </ul> | |

상부슬래브 전경

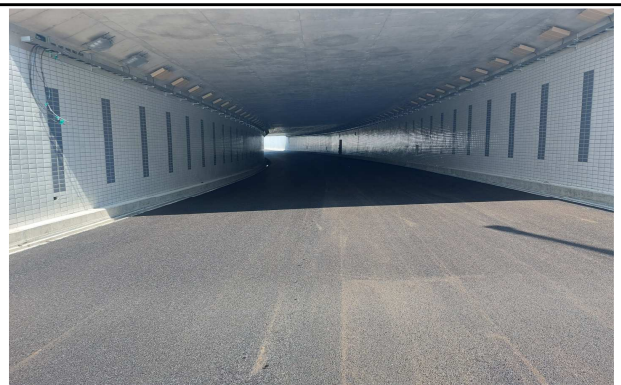
포장부 전경

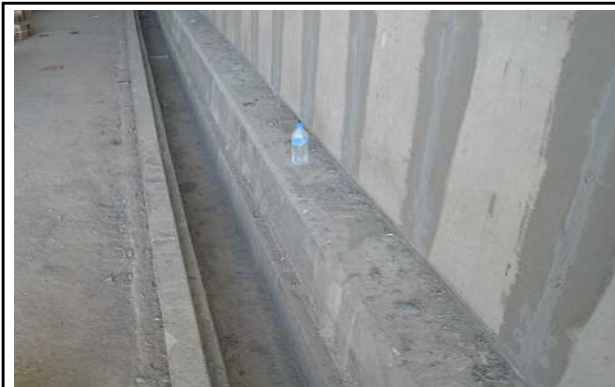
배수로 전경

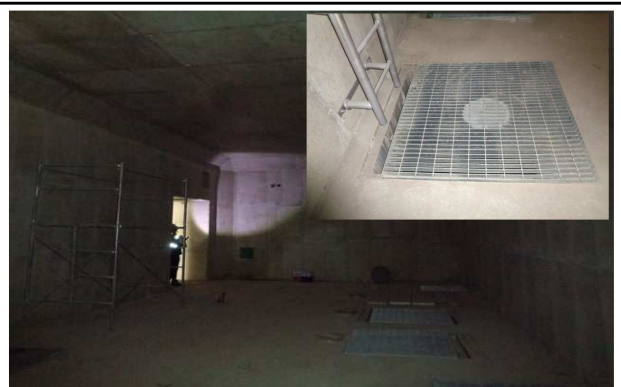
부속시설(집수조) 전경

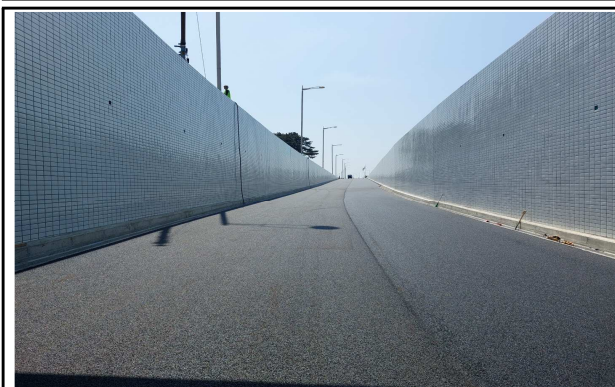
시점부 U-TYPE옹벽 전경

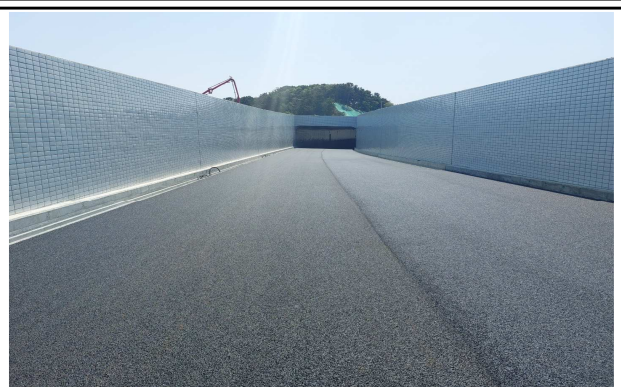
중점부 U-TYPE옹벽 전경
