**4단계 공 항 내부 연결도로공사[4-8공구]**  
**초 기 점 검 보 고 서**

**[지 하 차 도 #1]**

초  
기  
점  
검  
보  
고  
서

■ 과업명 : 4단계 공항내부 연결도로공사(4-8공구) 초기점검

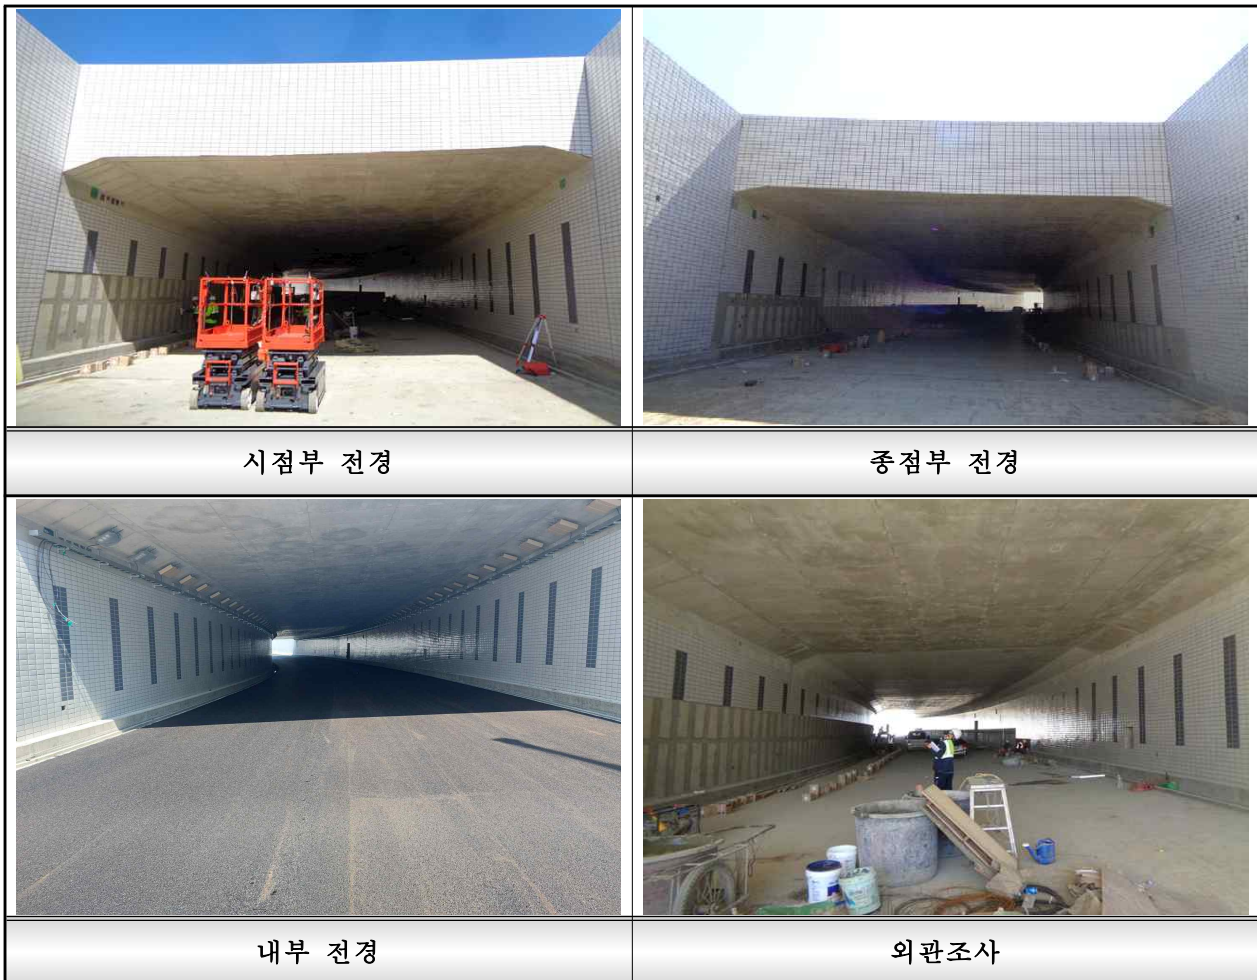
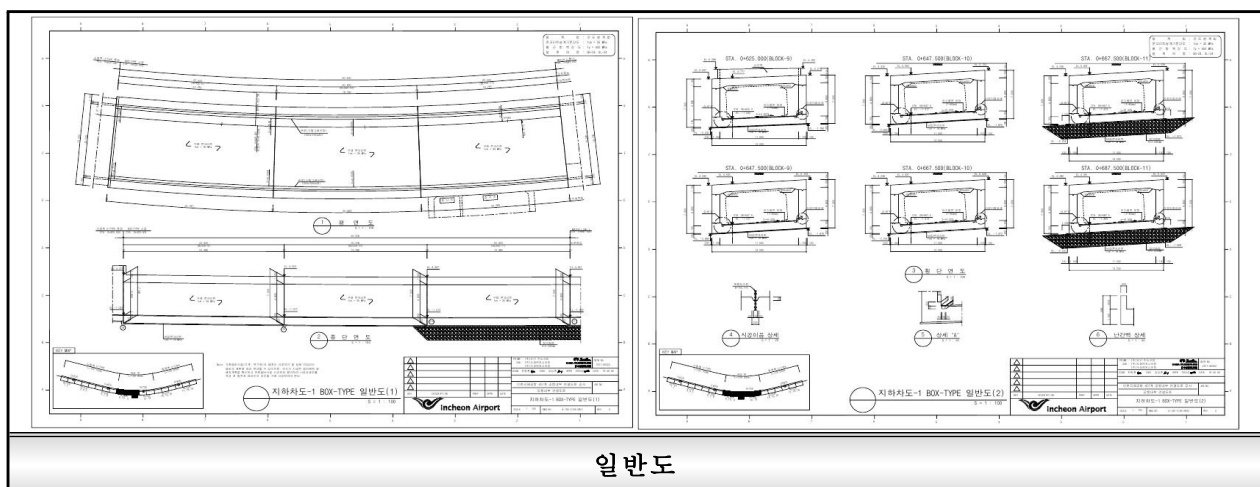
BOX 지하차도의 외관조사 결과, 콘크리트 구조물에서 발생하기 쉬운 균열, 파손, 재료분리 등의 손상이 발생되지 않은 비교적 양호한 상태로 확인되었다. 측벽에 설치한 타일은 시공상태가 양호한 것으로 조사되었다.

상부슬래브 및 벽체 타일은 추후 공용시, 경과년수 증가 및 사고 등의 원인으로 발생할 수 있는 콘크리트 열화, 타일부착력 저하 등의 손상에 대해 지속적인 점검을 통한 유지관리가 요구된다.

포장부 및 배수시설은 추후 공용시, 우천 및 주행차량의 윤하중, 이물질퇴적 등에 의해 아스콘 열화, 배수로 이물질퇴적 등의 손상에 대해 지속적인 점검 및 정비를 실시하는 유지관리가 요구된다.

부속시설로 침사조, 집수조가 BOX구간의 중앙(SPAN11)에 설치되어있다. 침사조, 집수조의 콘크리트 상태는 손상이 없는 양호한 상태로 조사되었다.

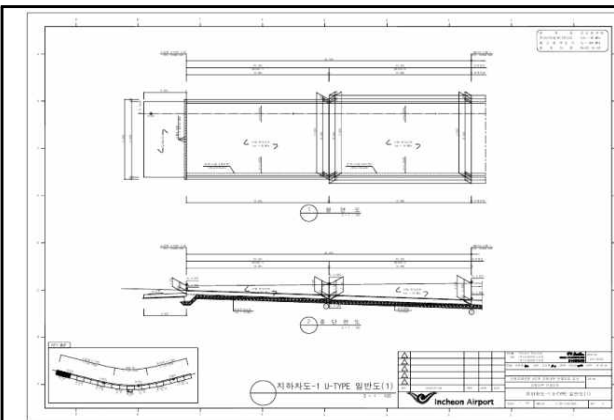
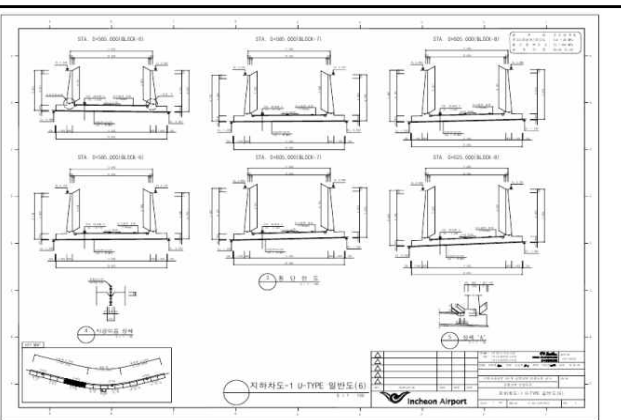
U-TYPE 옹벽의 외관조사 결과, 콘크리트 구조물에서 발생하기 쉬운 균열, 파손, 재료분리 등의 손상이 발생되지 않은 비교적 양호한 상태로 확인되었다. 측벽에 설치한 타일은 시공상태가 양호한 것으로 조사되었다.

벽체 타일은 추후 공용시, 경과년수 증가 및 사고 등의 원인으로 발생할 수 있는 타일부착력 저하 등의 손상에 대해 지속적인 점검을 통한 유지관리가 요구된다.

포장부 및 배수시설은 추후 공용시, 우천 및 주행차량의 윤하중, 이물질퇴적 등에 의해 아스콘 열화, 배수로 이물질퇴적 등의 손상에 대해 지속적인 점검 및 정비를 실시하는 유지관리가 요구된다.

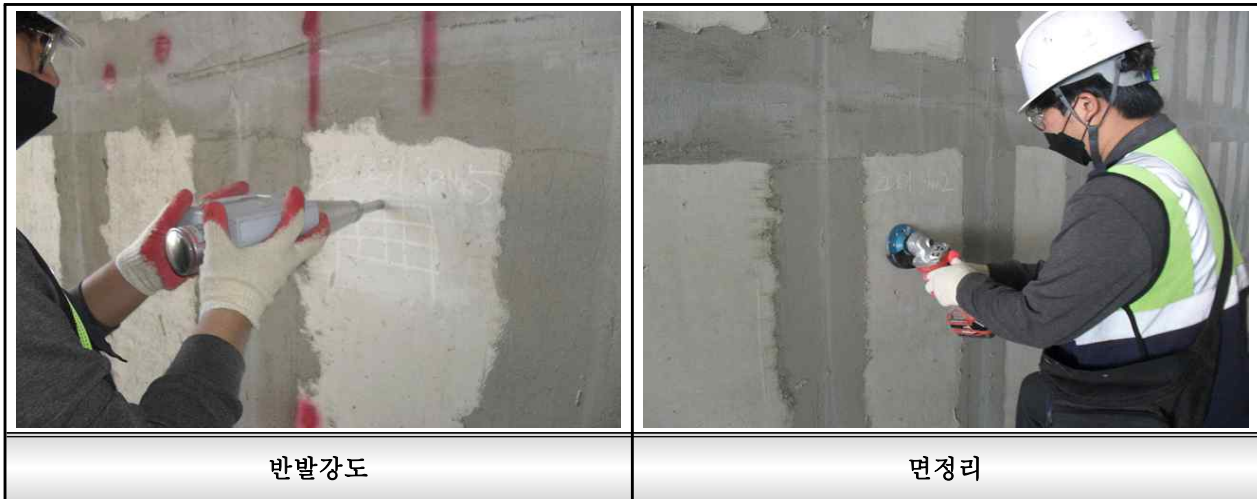
### 3.2 콘크리트 강도시험 결과

- 비파괴시험 대상 부재별 압축강도시험 결과, 측정값은 설계값과 유사하거나 상회하는 것으로 나타나 콘크리트 강도저하에 따른 문제점은 없으며, 반발경도법에 의한 강도가 양호함으로 내구성을 충분히 확보하고 있는 것으로 판단된다.

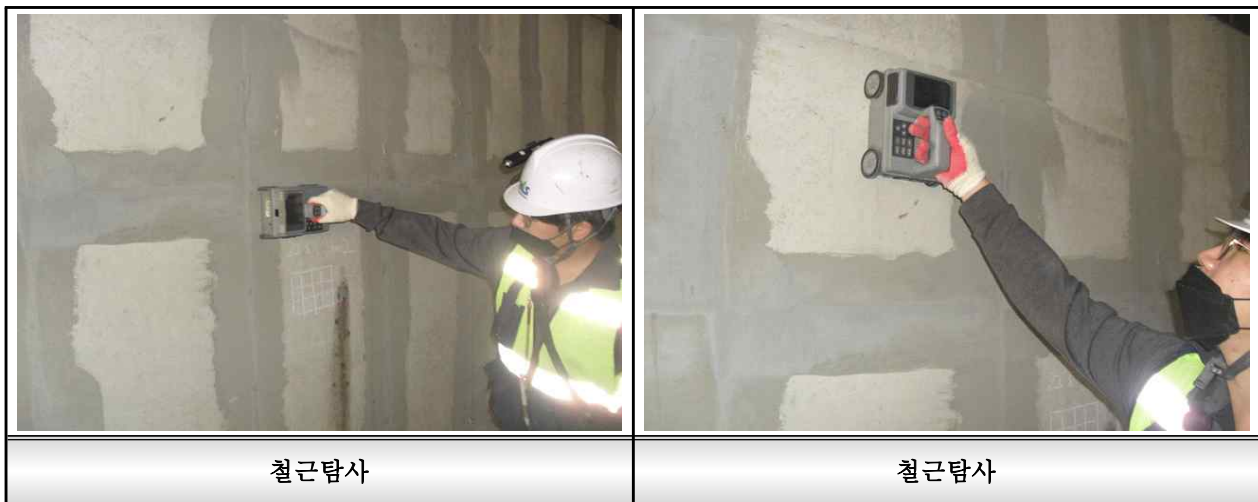
### 3.3 철근배근 탐사 결과

- BOX구간 콘크리트 배근간격 및 피복두께는 설계도와 거의 일치하는 것으로 조사되어, 양호하게 시공한 것으로 판단된다.

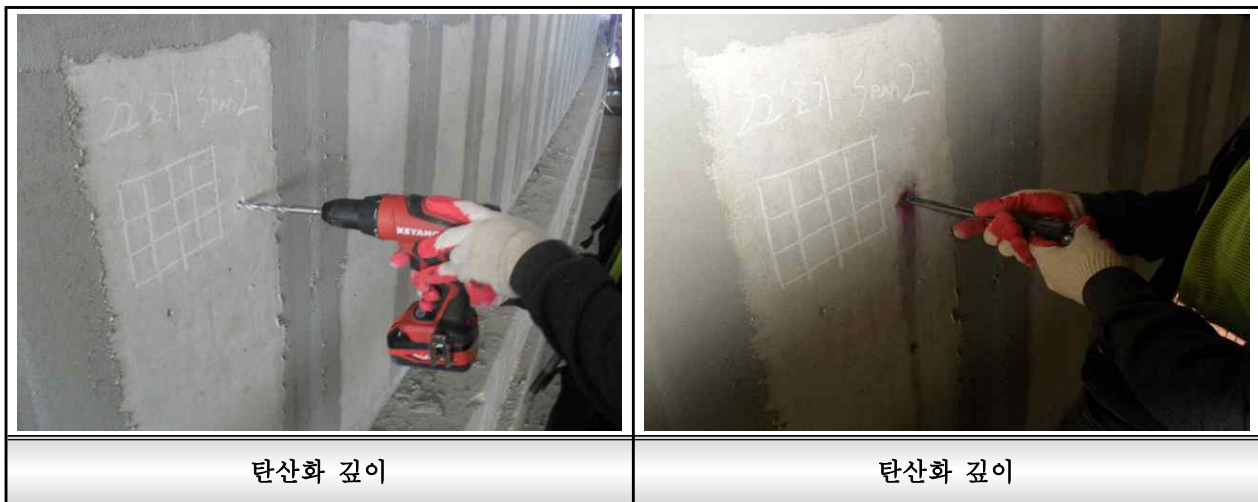
### 3.4 탄산화깊이 측정결과

- BOX구간 벽체에 탄산화 진행 깊이 측정결과, 탄산화의 진행은 미미한 상태로서 탄산화 진행에 따른 철근의 부식 우려는 없는 것으로 판단된다.
