제 1장 해운대터널(부산)

# 제 1 장 해운대터널(부산)

## 1.1 시설물개요

<표 1.1.1> 해운대터널(부산) 터널현황

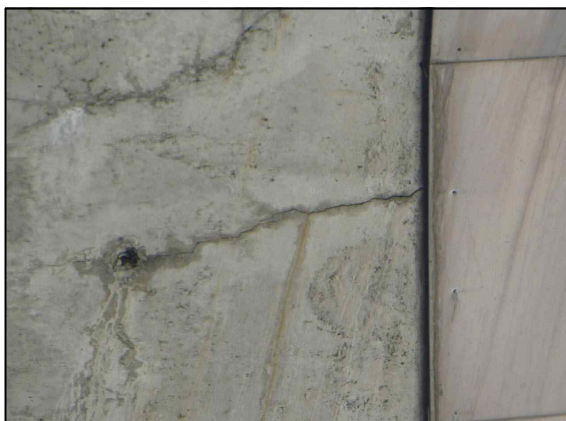
a. 천단부 S1 균열(0.3mm 이상)

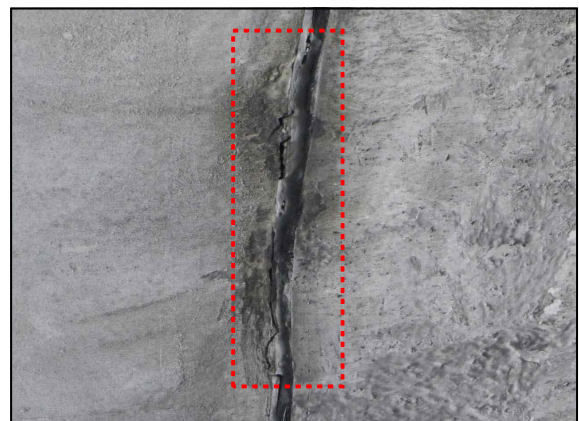
b. 천단부 S1(J1) 시공이음부 박락

콘크리트 라이닝 시공이음부 주변 들뜸 및 박락은 반원형 균열의 진전 및 강재거푸집 설치에 따른 유압 Jack의 불균형에 의한 국부적인 지압력과 거푸집 조기탈형에 의한 양생불량 등의 요인에 의한 손상으로 판단되며, 향후 손상부 탈락으로 주행차량의 안전사고가 우려되므로 손상 제거 후 보수가 필요할 것으로 판단된다.

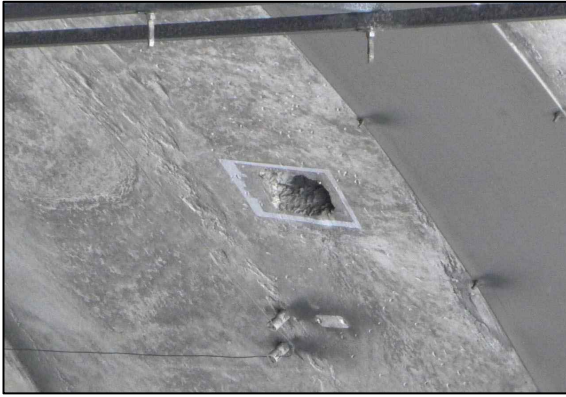
c. 천단부 S2 마감불량

또한 S2경간에서 조사된 마감불량은 보수미흡에 의한 재손상으로 확인되었으며, 시공 이음부 박락은 기존 보수부 손상이 재노출되어 증가한 것으로 검토되었다.

천단부 Span 2의 마감불량은 이전 안전점검에서 보수가 시행된 것으로 조사되었으나, 금회 점검시 보수미흡으로 재손상이 발생한 것으로 확인되어 손상부에 대한 단면보수가 요구된다.

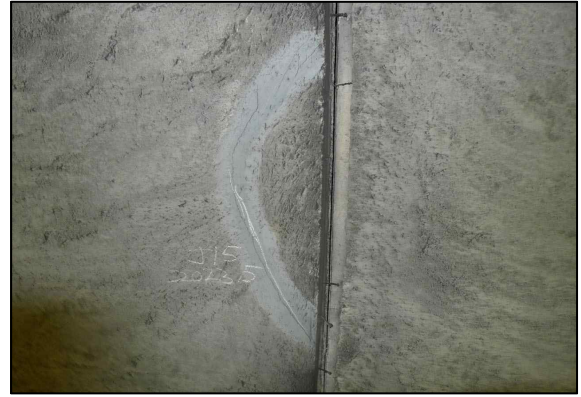
d. 천단부 S15 보수부 재균열(0.3mm미만)

보수부 재균열은 균열부위에 대한 보수 미흡(표면보수층의 두께 부족, 부분 미충진 등의 충전불량)으로 인한 표면 보수재 경화로 균열이 재노출되거나 공용년수 증가에 따라 주입보수부 재손상이 발생한 것으로 판단된다.

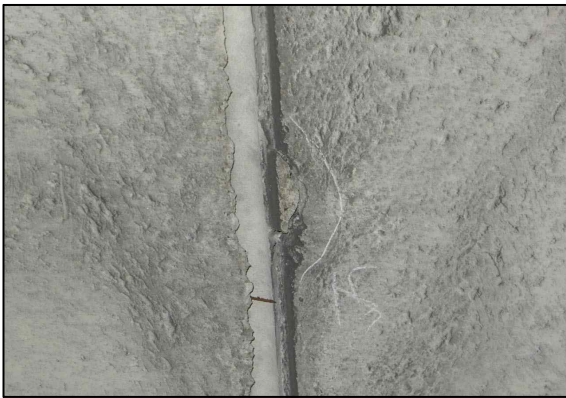
e. 천단부 S15(J15) 시공이음부 박락

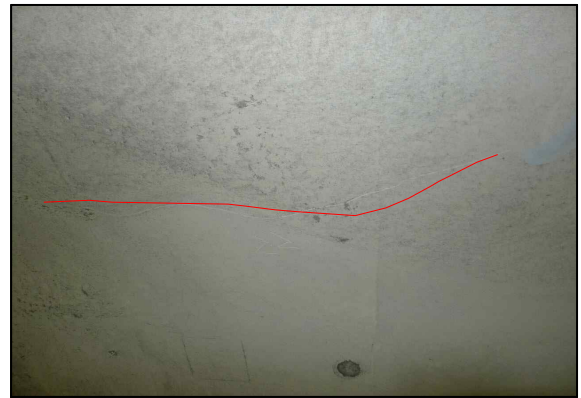
f. 천단부 S22 균열(0.3mm미만)

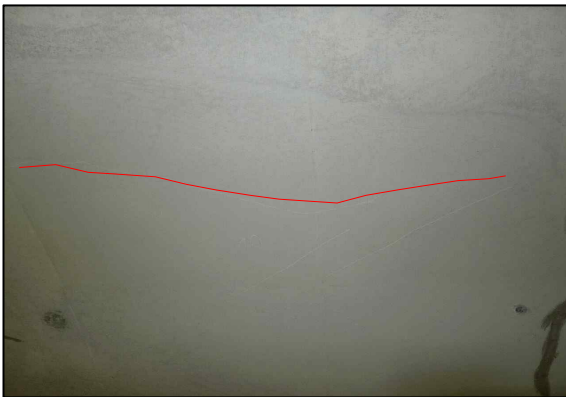
g. 천단부 S30 균열(0.3mm미만)

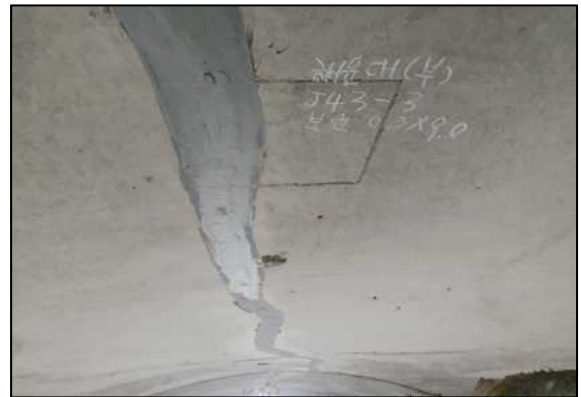
h. 천단부 S43 균열 보수현황

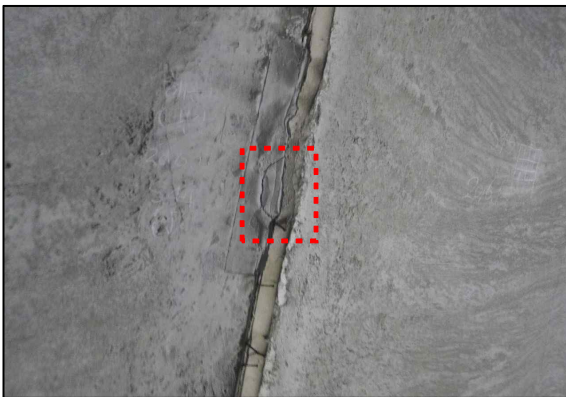
i. 천단부 S44(J44) 시공이음 보수부 박락

또한, 기 보수부 박락은 보수 미흡(치핑 미실시, 표면보수층의 두께 부족 등) 및 공용년수 증가로 인한 표면 보수재 경화 등의 요인으로 손상이 재노출된 것으로 판단되며, 이 또한, 손상부의 탈락으로 주행차량의 안전사고가 우려되므로 손상부에 대한 제거 후 보수(단면보수)가 요구된다.

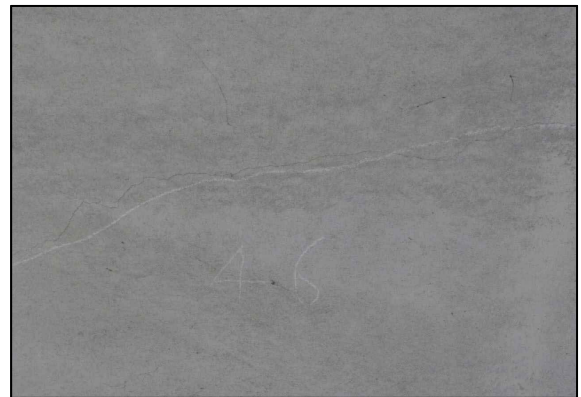
j. 천단부 S46 균열(0.3mm미만)

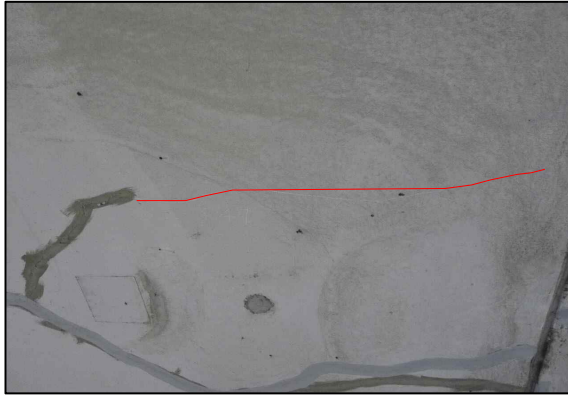
k. 천단부 S47 균열(0.3mm미만)

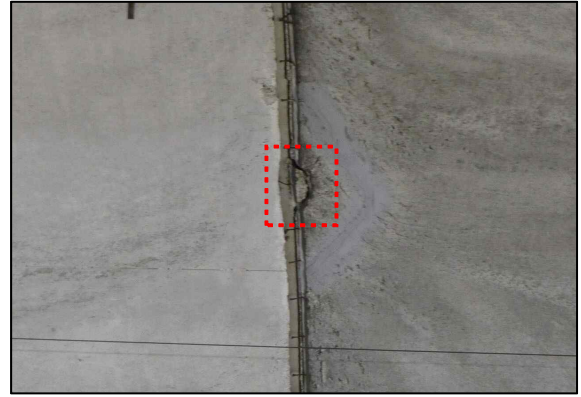
l. 천단부 S50(J50) 시공이음부 박락

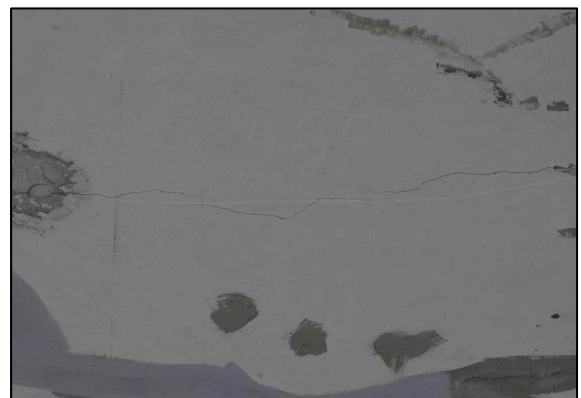
p. 천단부 S70 균열(0.3mm미만)

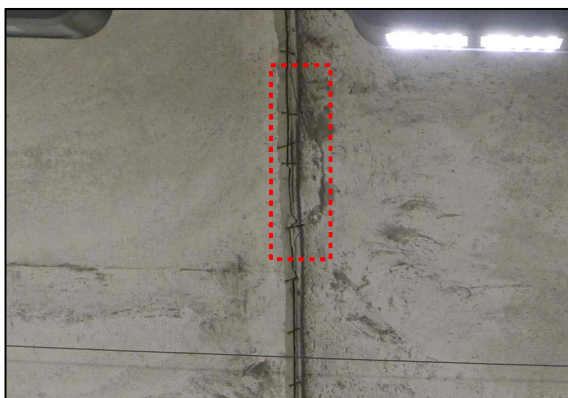
q. 천단부 S71(J71) 시공이음부 박락

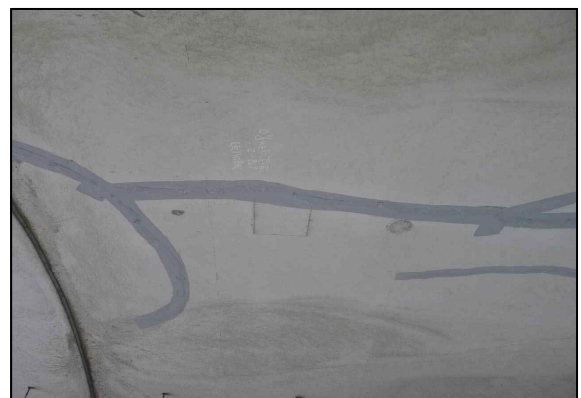
r. 천단부 S72 균열 보수현황

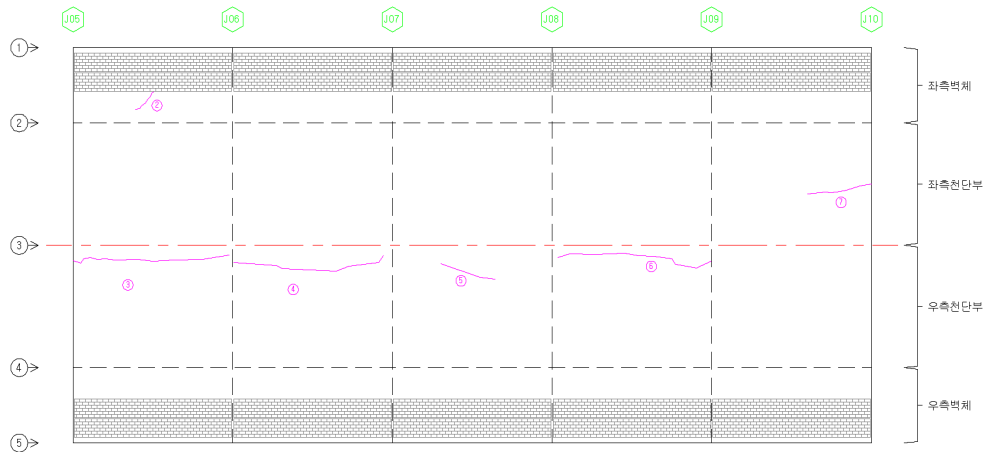
c. 천단부 종균열 발생 현황(외관조사망도 S6 ~ S9)

또한, 시공이음부를 경계로 어긋나면서 연속적으로 발생한 종균열이 S6~S7(보수부 재균열  $Cw=0.2\text{mm}$ ), S47~S48(보수부 재균열  $Cw=0.2\text{mm}$ ) 스팬(Span)에서 조사되었으며, 손상은 보수 미흡 및 공용년수 증가로 보수재가 경화되면서 균열이 재노출된 것으로 관찰되고 시공이음 주변에 박리, 박락, 단차 등의 손상이 없어 진행성은 없는 것으로 판단된다.

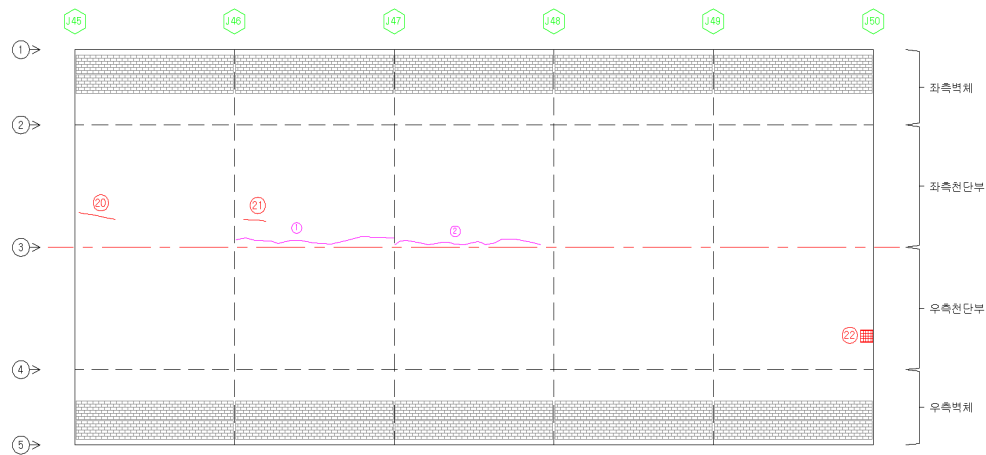
d. 천단부 종균열 발생 현황(외관조사망도 S47 ~ S48)

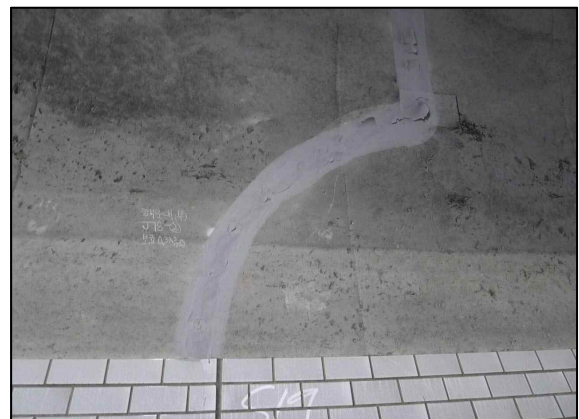
b. 측벽부 S19 균열 보수현황

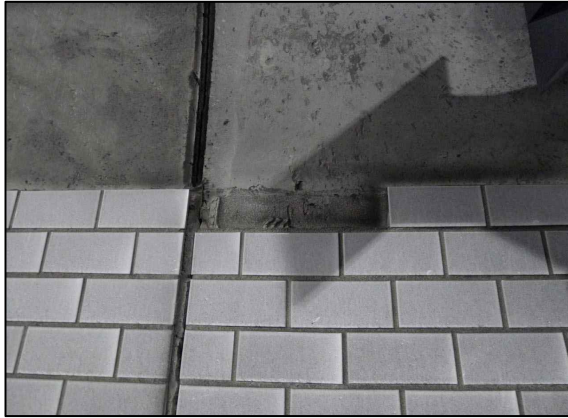
c. 측벽부 S19 좌측 타일탈락

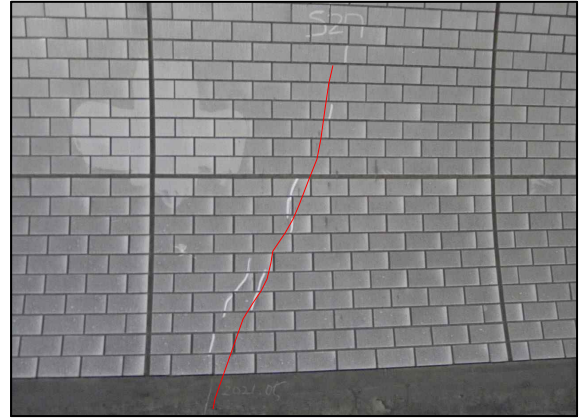
d. 측벽부 S27 좌측 타일 균열

측벽부 Span 27, 71에 타일 균열이 발생한 것으로 조사되었으며, 이는 콘크리트 라이닝의 횡균열이 타일부착부에 반사되어 나타나는 현상으로 손상정도가 경미하여 지속적인 점검을 통한 주의관찰이 요구된다.

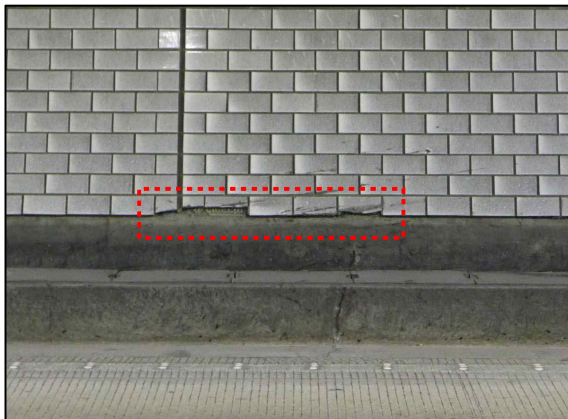
e. 측벽부 S32 우측 타일탈락, 파손

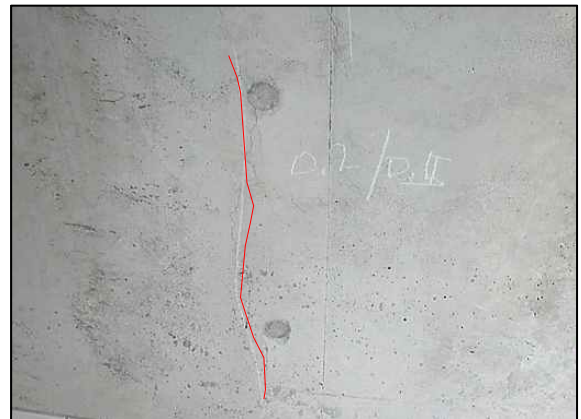
f. 측벽부 S76 좌측 균열(0.3mm미만)

측벽부의 콘크리트 라이닝에서 균열이 일부 스팬(Span)에 발생하였으며, 측벽에 타일 마감이 시공된 경우에는 반사균열의 형태로 균열이 조사되었다. 금회 점검시 조사된 횡균열은 공동구 및 배수구 등 하부구조물을 우선 시공한 후 강재거푸집을 기존 타설부 및 신설부에 맞대어 2차 라이닝을 타설하게 되며, 이때 2차 라이닝 하부는 외적으로 기존 타설된 공동구 및 배수구의 단부구속 영향을 받게 되고 내적으로는 2차 라이닝의 소성수축과 건조수축에 따라 접속부로부터 인장응력이 발생하여 횡균열이 발생한 것으로 판단된다.

라이닝에 발생한 균열에 대한 이전 안전점검(2021.08)과 비교결과 균열폭 및 단차 등의 변화는 관찰되지 않아 균열의 진행성은 없는 것으로 판단되며, 콘크리트 라이닝의 내구성 저하방지를 위해 균열폭(0.3mm미만: 표면보수, 0.3mm이상: 주입보수)에 따른 보수를 시행하여 유지관리하는 것이 효율적일 것으로 판단된다.

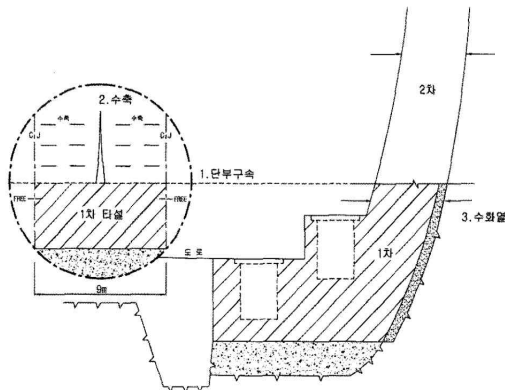
a. 측벽부 횡균열 발생 모식도

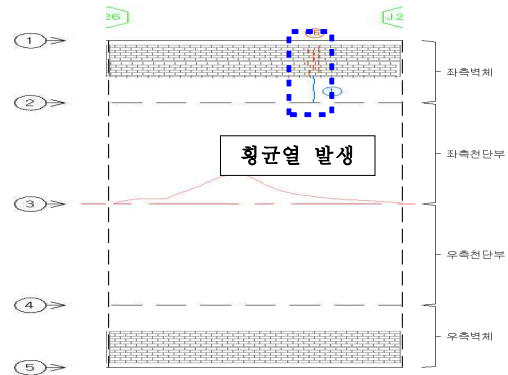
b. 측벽부 S27 횡균열 발생 현황(외관망도 S27)

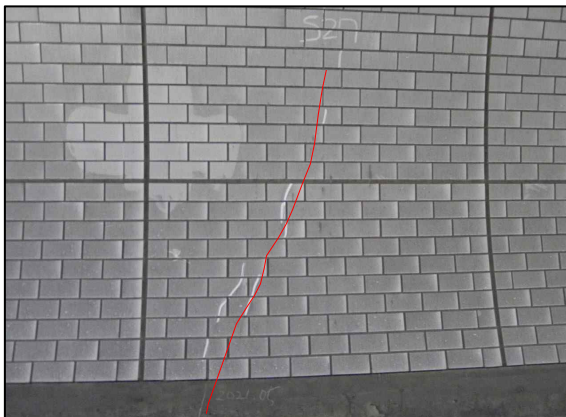
c. 측벽부 S27 횡균열 발생 현황

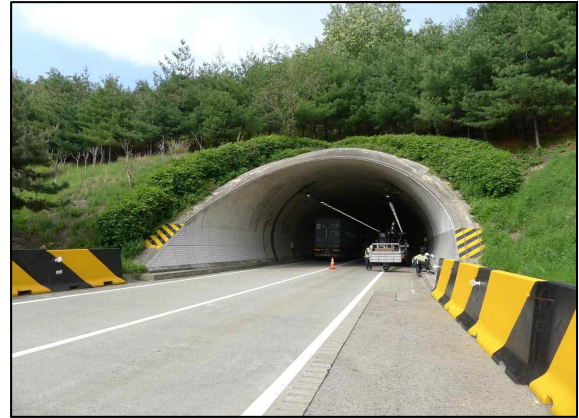
b. 종점 갯문 상태양호

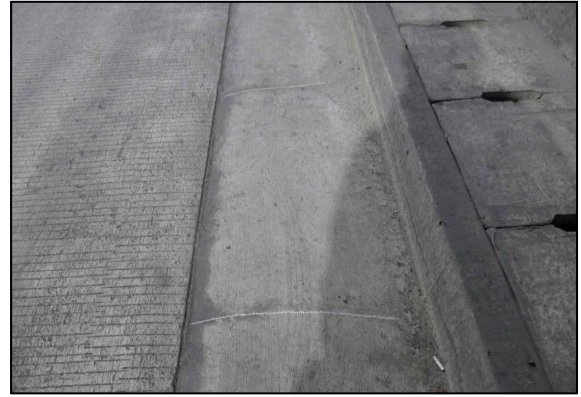
b. 측구 S16 균열(0.3mm미만)

측구에서 다수 조사된 균열은 콘크리트 경화시 수축과 구속의 영향으로 공동구에서 횡방향으로 발생하고 있으며, 점검일 현재 균열폭은 대부분 Cw=0.3mm미만의 균열로 조사되어 보수보다는 주의관찰이 요구된다.

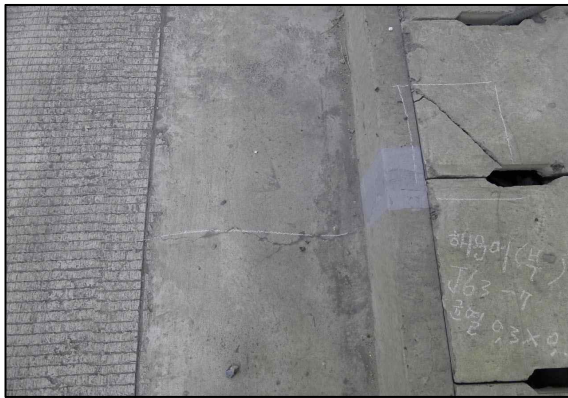
c. 측구 S63 균열(0.3mm미만)

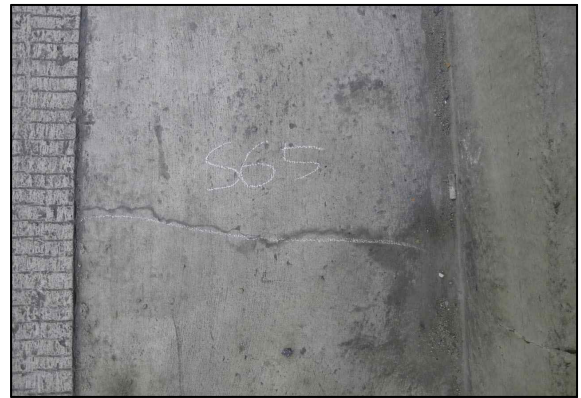
d. 측구 S65 균열(0.3mm미만)

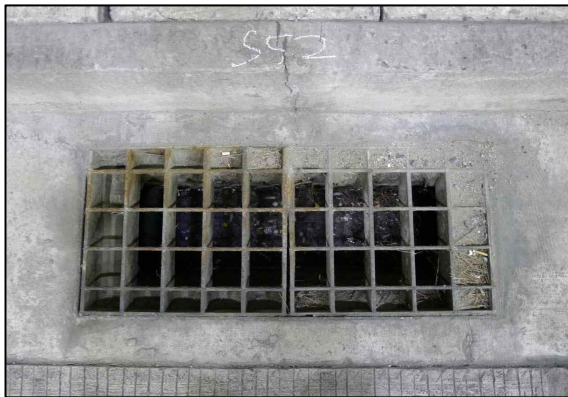
e. 집수구 S52 내부 이물질 퇴적

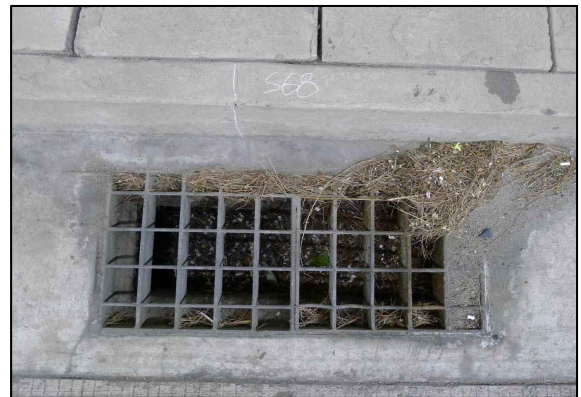
h. 집수구 S68 내부 이물질 퇴적

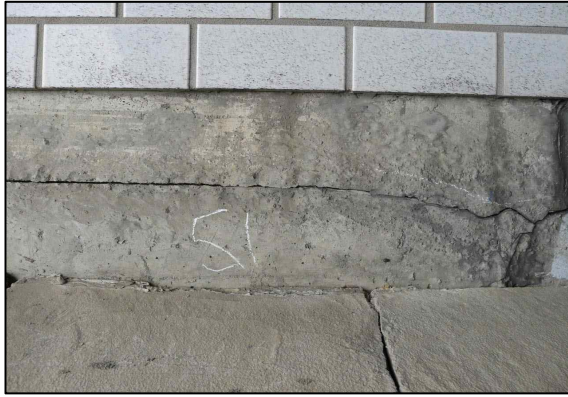
a. 공동구 S1 좌측 시공이음 균열(0.3mm이상)

시공이음 균열은 공동구 및 배수구의 하부구조물과 2차 라이닝의 접속부에서 발생하고 있으며, 금회 점검시 Span 1 및 Span 2에서 조사되었다. 시공이음 균열은 기존 타설부 및 신설부에 맞대어 2차 라이닝 타설 공정시 강재거푸집 설치미흡, 콘크리트 타설 시간 차이, 시공불량 등의 요인에 의한 손상으로 판단되며, 손상부의 균열폭은  $C_w=0.3\text{mm}$ 이상으로 주입보수를 통한 유지관리가 요구된다.

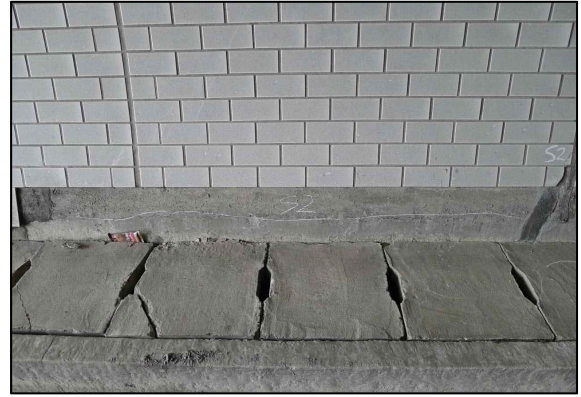
b. 공동구 S2 좌측 시공이음 균열(0.3mm이상)

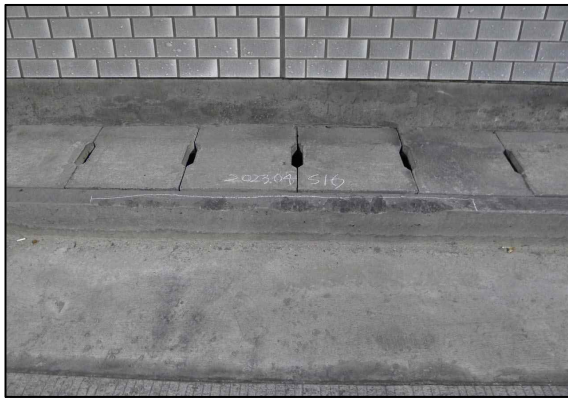
c. 공동구 S16 좌측 파손

공동구 측면에서 발생한 파손은 주행차량의 추돌에 의한 손상으로 판단되며, 손상정도는 경미하나 내구성 저하 방지를 위해 손상부에 대한 보수를 시행하여 유지관리하는 것이 바람직할 것으로 판단된다.

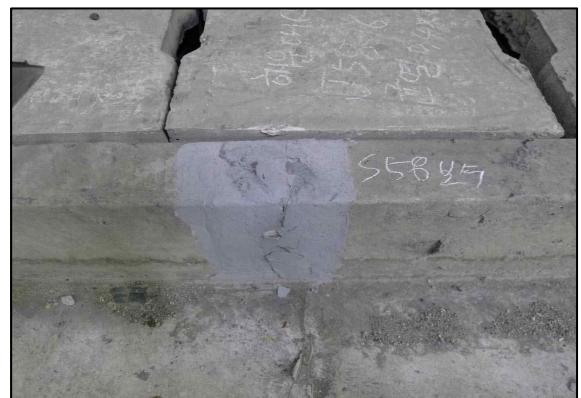
f. 공동구 S58 균열 보수현황

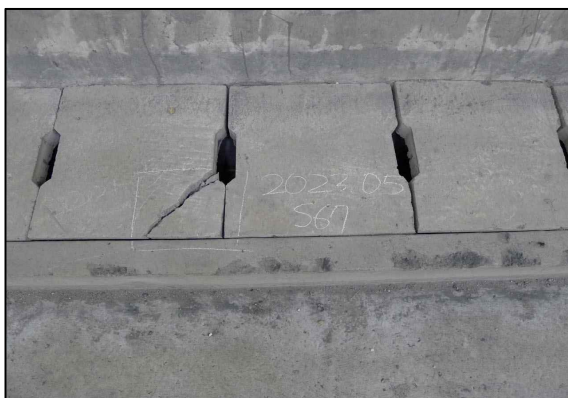
g. 공동구 S67 좌측 덮개 파손

공동구의 덮개에서 조사된 파손은 덮개판 설치시 충격 및 공용중 외력에 의한 손상으로 판단되며, 유지관리시 점검자 및 관리자의 안전사고 발생 위험을 내재하고 있어 손상부에 대한 덮개 재설치가 요구된다.

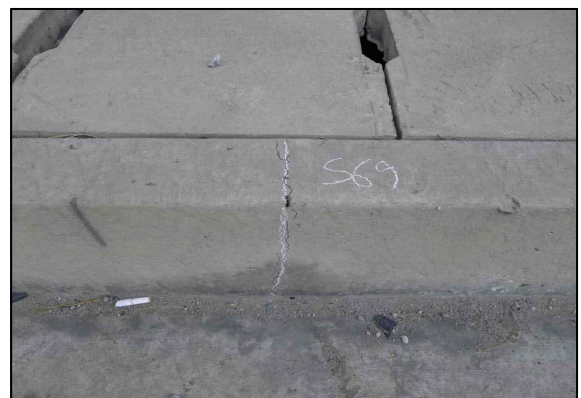
h. 공동구 S69 측면 균열(0.3mm미만)

공동구 측면에서 다수 조사된 균열은 콘크리트 경화시 수축과 구속의 영향으로 수직 방향으로 발생하고 있으며, 점검일 현재 균열폭은 대부분  $C_w=0.3\text{mm}$ 미만의 균열로 조사되어 보수보다는 지속적인 점검을 통한 주의관찰이 요구된다.

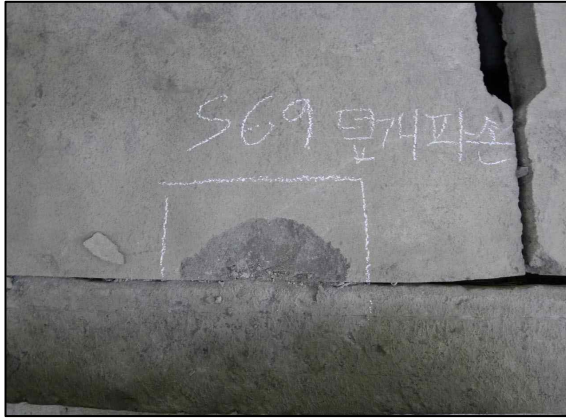
i. 공동구 S69 좌측 덮개 파손

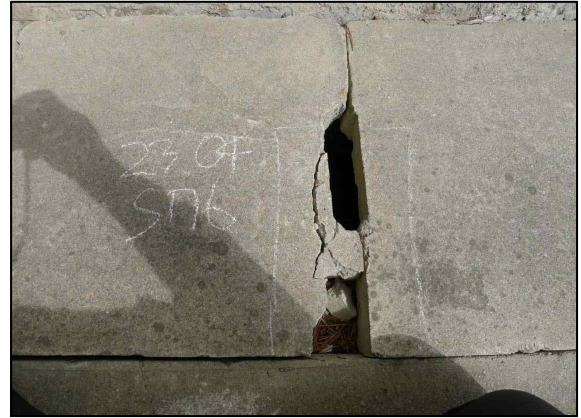
j. 공동구 S76 좌측 덮개 파손

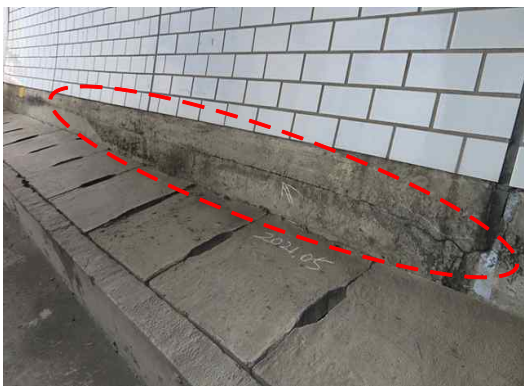
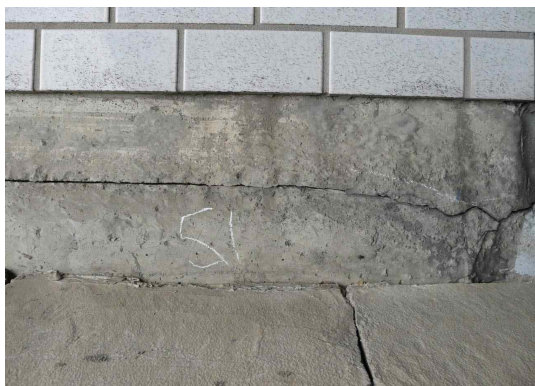
| a. 공동구 S1 시공이음 균열(0.3mm이상) | |

| a. 공동구 S1 시공이음 균열(0.3mm이상) | |
|---|---|
| 2021년 정밀안전점검(박리, 층분리) | 2023년 정밀안전점검(시공이음 균열) |
| 이전 안전점검에서는 조사된 박리, 층분리 손상 ⇒ 금회 점검시 시공이음 균열로 확인됨. | |

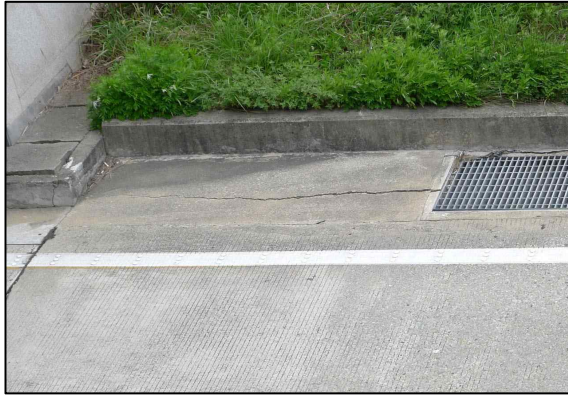
a. 포장부 S1 접속부 균열

일부 구간에서 조사된 포장부 균열은 건조수축 및 온도변화, 공용중 반복적인 차량 윤하중 재하 등의 요인에 의한 손상으로 판단되며, 손상 정도가 경미하여 주의관찰이 요구된다.

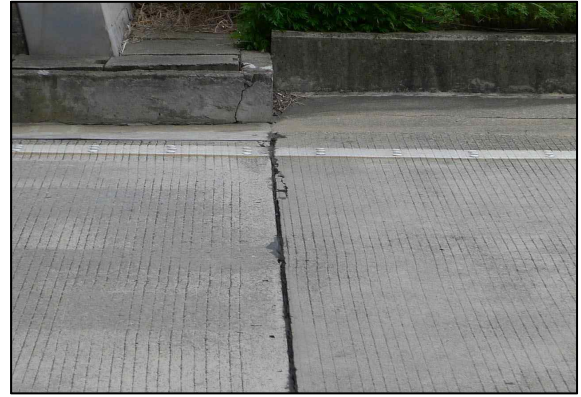
b. 포장부 S1 줄눈 주변 파손

포장부에 설치된 줄눈 주변으로 파손이 국부적으로 발생하고 있으며, 이는 온도변화에 따른 강성포장체의 신축거동, 반복적인 차량 통행에 의한 하중 등의 요인에 의한 손상으로 판단된다. 금회 점검시 조사된 포장부 줄눈에 발생한 단면손상은 방치시 심화 및 증가할 것으로 예상되어 진행을 억제하고 차량의 주행성 및 안전성을 확보할 수 있도록 손상부 절삭 후 무수축콘크리트 타설을 실시하는 것이 바람직할 것으로 판단된다.

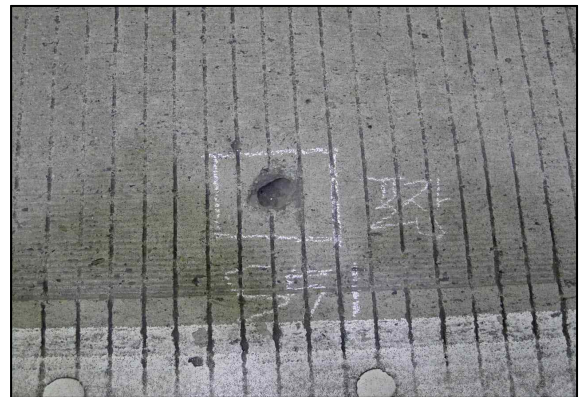
h. 포장부 S51 패임

포장부에서 조사된 패임, 재료분리는 콘크리트 타설시 품질관리미흡(배합 및 골재불량, 다짐미흡 등)에 의한 손상으로 판단되며, 향후 차량의 반복적인 통행에 의한 하중으로 마모, 골재 탈리 등의 손상이 발생할 수 있으므로 보수를 시행하여 유지관리하는 것이 효율적일 것으로 판단된다.

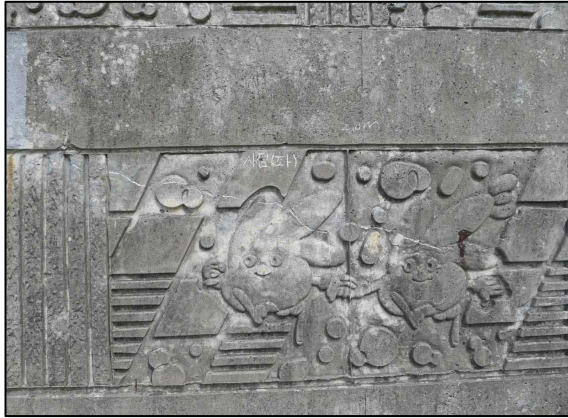
a. 갯구부 옹벽(시점 좌측) 균열(0.3mm미만)

옹벽의 상단부에서 조사된 균열은  $Cw=0.2\text{mm} \sim 0.3\text{mm}$ 의 균열폭으로 측정되었으며, 균열의 형상 및 크기(폭, 길이) 등을 검토한 결과 발생한 원인은 건조수축이나 온도변화에 의한 손상으로 판단된다.

옹벽은 외부에 노출된 시설물로서 환경적인 원인(우수유입, 동결융해작용, 온도변화 등)으로 균열부 손상이 내구성 저하를 유발할 수 있어 균열폭(0.3mm미만: 표면보수, 0.3mm이상: 주입보수)에 따른 보수를 실시하는 것이 바람직할 것으로 판단된다.

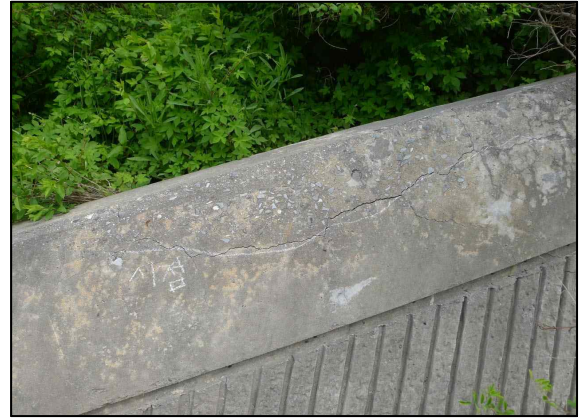
b. 갯구부 옹벽(시점 좌측) 균열(0.3mm이상)

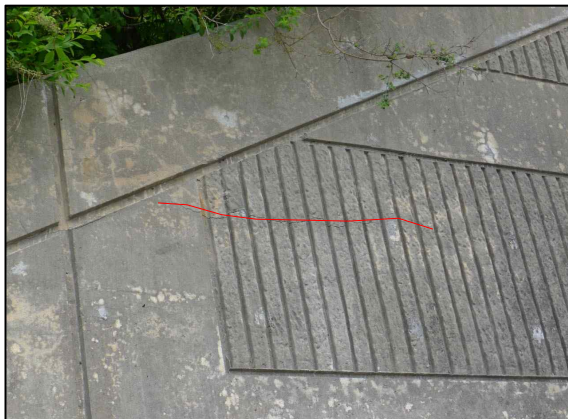
c. 갯구부 옹벽(시점 좌측) 균열(0.3mm이상)

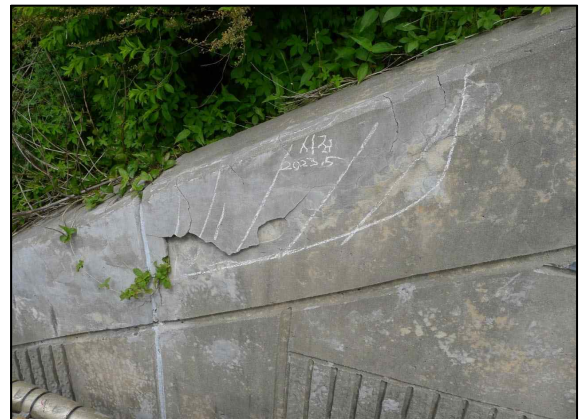
d. 갯구부 옹벽(시점 좌측) 보수부 들뜸, 박락

옹벽의 단면보수 부위에서 들뜸 및 박락이 조사되었으며, 이는 단면손상부에 대한 보수공사시 치핑을 실시하지 않아 신·구 콘크리트가 일체화지 못하고 단면 보수부위의 접착력이 저하되어 발생한 손상으로 판단된다. 옹벽에서 조사된 단면손상은 내구성 저하 방지를 위해 손상부에 대한 치핑 후 단면보수가 요구된다.

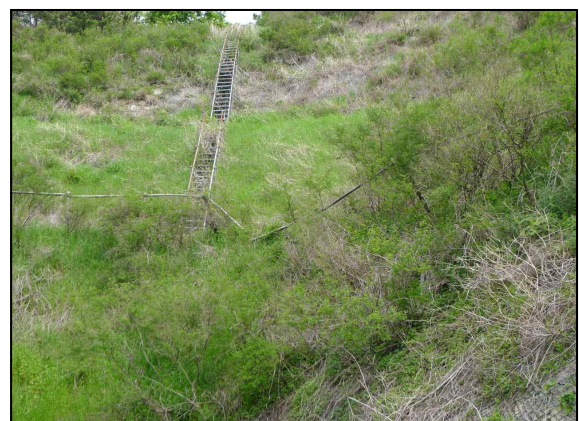
b. 시점부 웬스 파손

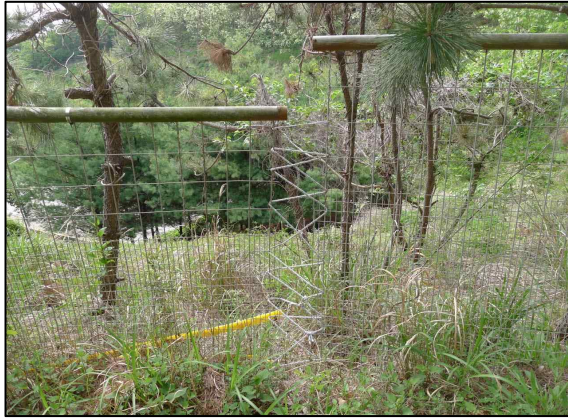
c. 종점부 휨스 파손

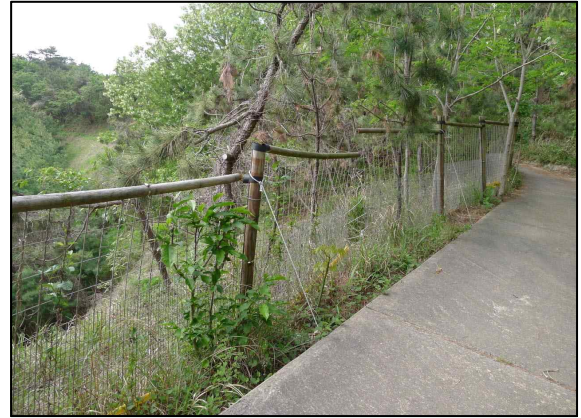
d. 종점부 휨스 설치 현황

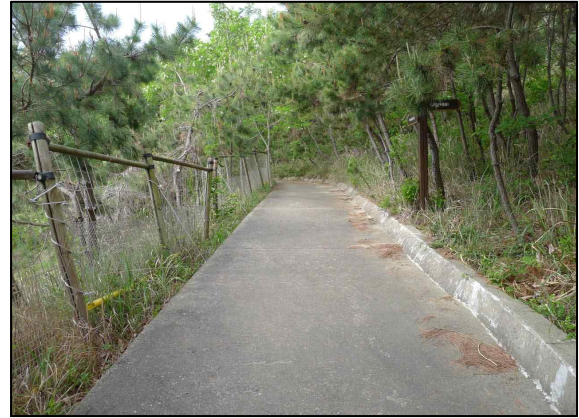
b. 중점부 사면 소단 배수로 상태양호

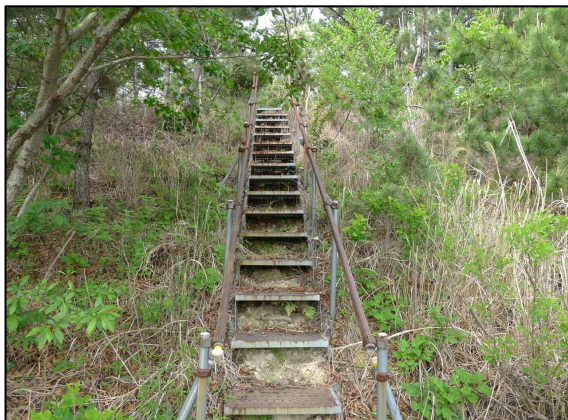
터널의 시·종점 사면에 안전점검 및 유지관리를 위하여 점검계단이 설치되어 있으며, 외관조사결과 연결부 체결상태 및 고정상태는 전반적으로 양호한 것으로 조사되었으나, 외기 노출부재의 특성상 지속적인 수분점촉으로 경미한 부식이 발생하여 주의관찰이 요구된다. 금회 조사된 손상은 기능에 문제가 없으며 결함의 진행 여부를 지속적으로 관찰하고 보수 여부를 결정해야 하는 상태로 중대한 결함은 없는 것으로 조사·검토되었다.

a. 사면 내 점검계단 설치현황, 경미한 부식

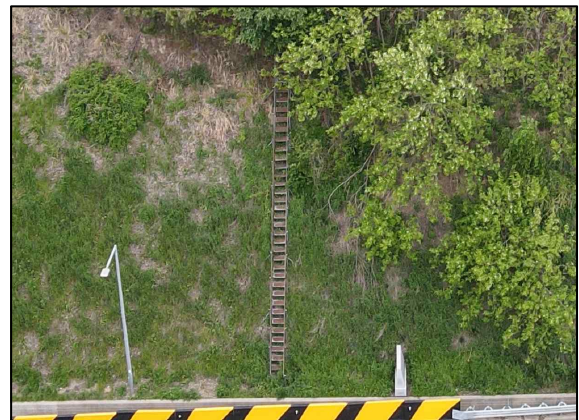
b. 사면 내 점검계단 설치현황

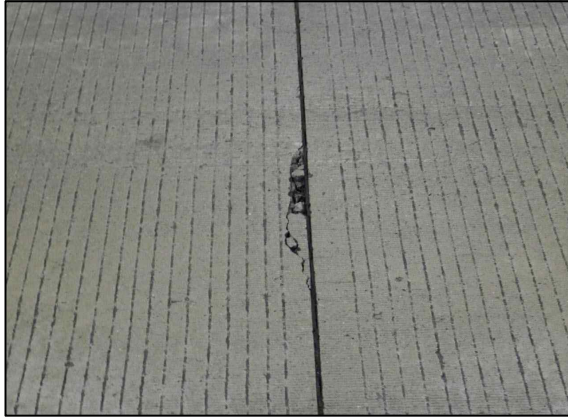
a. 포장부 S18 줄눈 주변 파손

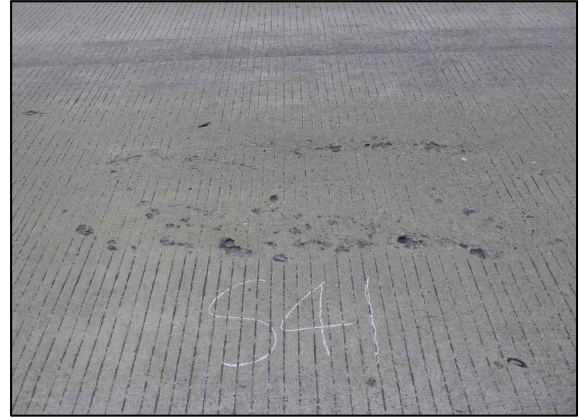
b. 포장부 S41 재료분리

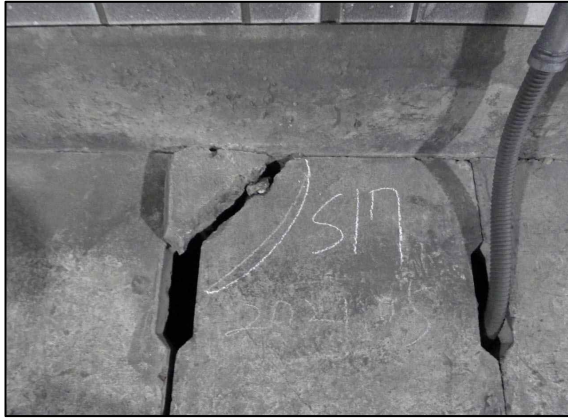
본 공동구의 상부에는 콘크리트 덮개가 설치되어 시설물의 안전점검 및 유지관리자가 이용하고 있어 공중이 이용하는 부위에 대한 점검결과 덮개 파손이 발생한 것으로 조사되었으며, 덮개 손상으로 유지관리시에 안전사고 발생 위험을 내재하고 있어 손상부에 대한 일부 보수가 필요한 상태로 검토되었다.

a. 공동구 S17 덮개 파손

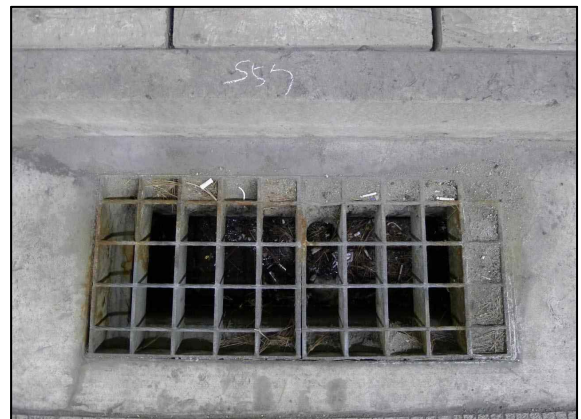
f. 집수구 S57 그레이팅 덮개 양호

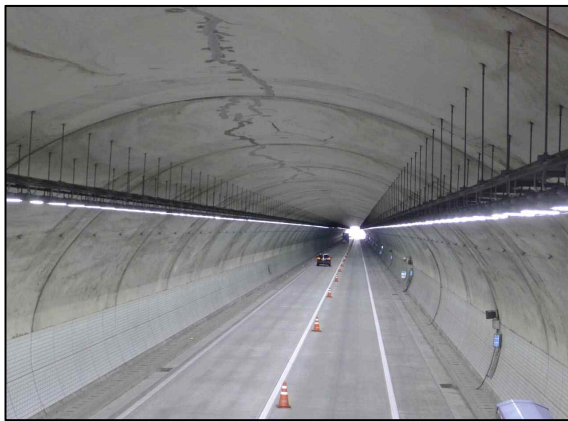
c. 천단부 상태양호(누수 없음)

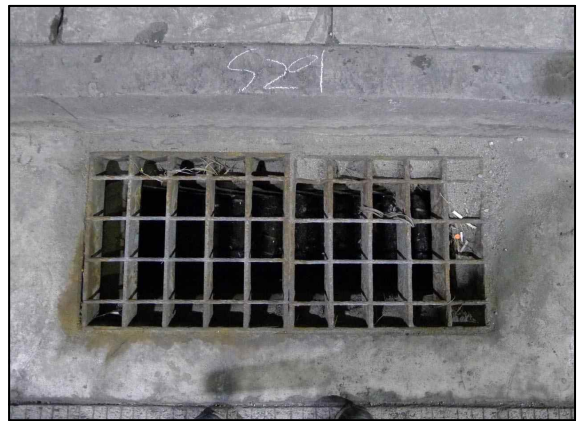
d. 배수시설 상태양호

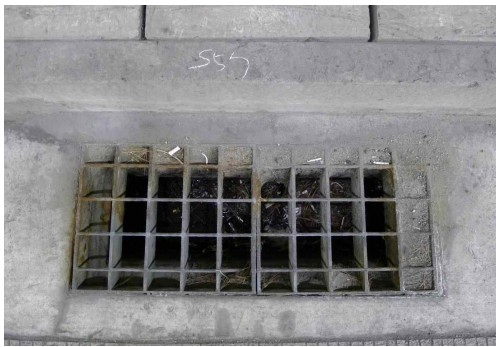
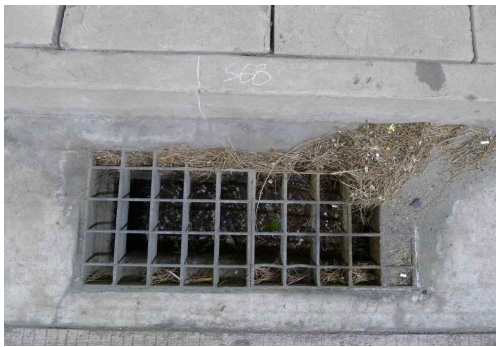
| | 측구 S1 좌측 파손 | 측구 S65 균열(0.3mm미만) |
| 금회<br>정밀안전점검<br>검토의견 | <p>◦ 측구 파손</p> <p>Span 1의 측구 파손은 포장부와의 경계인 종방향 시공줄눈 주변에서 발생하였으며, 이는 공용중 차량의 충격하중에 의한 손상으로 판단되고 시점부에서 유입되는 유수 및 동결융해작용으로 손상이 심화될 수 있어 단면보수를 통한 유지관리가 요구된다.</p> <p>◦ 집수구 이물질퇴적</p> <p>집수구 상면에 설치된 그레이팅은 전반적으로 양호한 상태이나, 배수시설 내부는 환경적인 요인 등의 영향으로 이물질이 퇴적되고 있는 것으로 조사되었다. 배수시설 내부에 이물질이 지속적으로 유입될 시 배수 기능의 상실이 우려되므로 원활한 배수처리를 위해 주기적인 준설 및 청소가 요구된다.</p> | |

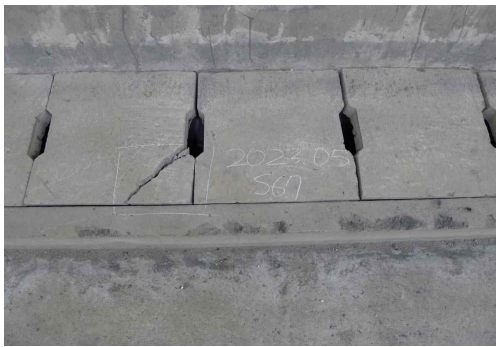
| | 공동구 S1 좌측 시공이음 균열(0.3mm이상) | 공동구 S38 좌측 덮개 파손 |
| 금회<br>정밀안전점검<br>검토의견 | <p>◦ 균열(0.3mm미만)</p> <p>공동구 측면에서 다수 조사된 균열은 콘크리트 경화시 수축과 구속의 영향으로 수직방향으로 발생하고 있으며, 점검일 현재 균열폭은 대부분 <math>C_w=0.3\text{mm}</math>미만의 균열로 조사되어 보수보다는 지속적인 점검을 통한 주의관찰이 요구된다.</p> <p>◦ 시공이음부 균열(0.3mm이상)</p> <p>시공이음 균열은 공동구 및 배수구의 하부구조물과 2차 라이닝의 접속부에서 발생하고 있으며, 금회 점검시 Span 1 및 Span 2에서 조사되었다. 시공이음 균열은 기존 타설부 및 신설부에 맞대어 2차 라이닝 타설 공정시 강재거푸집 설치미흡, 콘크리트 타설 시간차이, 시공불량 등의 요인에 의한 손상으로 판단되며, 손상부의 균열폭은 <math>C_w=0.3\text{mm}</math>이상으로 주입보수를 통한 유지관리가 요구된다.</p> <p>◦ 덮개 파손</p> <p>공동구의 덮개에서 조사된 파손은 덮개판 설치시 충격 및 공용중 외력에 의한 손상으로 판단되며, 유지관리시 점검자 및 관리자의 안전사고 발생 위험을 내재하고 있어 손상부에 대한 덮개 재설치가 요구된다.</p> | |

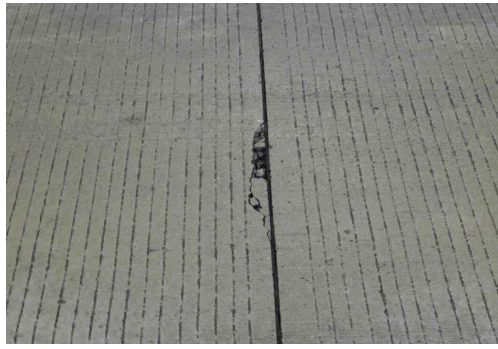
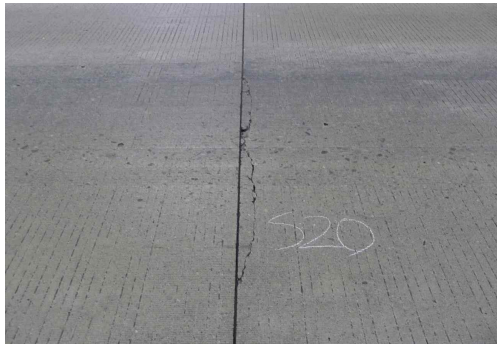
| | 포장부 S18 줄눈 주변 파손 | 포장부 S20 줄눈 주변 파손 |
| 금회 정밀안전점검 검토의견 | <p>◦ 포장 균열<br/>일부 구간에서 조사된 포장부 균열은 건조수축 및 온도변화, 공용중 반복적인 차량 운하 중 재하 등의 요인에 의한 손상으로 판단되며, 손상 정도가 경미하여 주의관찰이 요구된다.</p> <p>◦ 포장 파손<br/>포장부에 설치된 줄눈 주변으로 파손이 국부적으로 발생하고 있으며, 이는 온도변화에 따른 강성포장체의 신축거동, 반복적인 차량 통행에 의한 하중 등의 요인에 의한 손상으로 판단된다. 금회 점검시 조사된 포장부 줄눈에 발생한 단면손상은 방치시 심화 및 증가할 것으로 예상되어 진행을 억제하고 차량의 주행성 및 안전성을 확보할 수 있도록 손상부 절삭 후 무수축콘크리트 타설을 실시하는 것이 바람직할 것으로 판단된다.</p> <p>◦ 패임 및 재료분리<br/>포장부에서 조사된 패임, 재료분리는 콘크리트 타설시 품질관리미흡(배합 및 골재불량, 다짐미흡 등)에 의한 손상으로 판단되며, 향후 차량의 반복적인 통행에 의한 하중으로 마모, 골재 탈리 등의 손상이 발생할 수 있으므로 보수를 시행하여 유지관리하는 것이 효율적일 것으로 판단된다.</p> | |

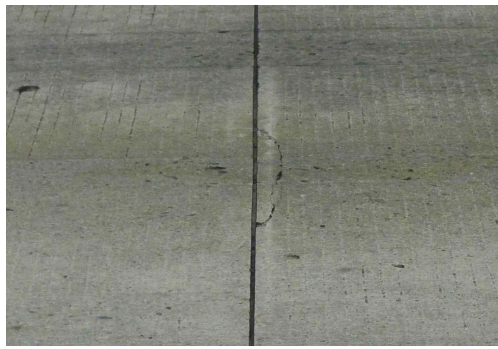
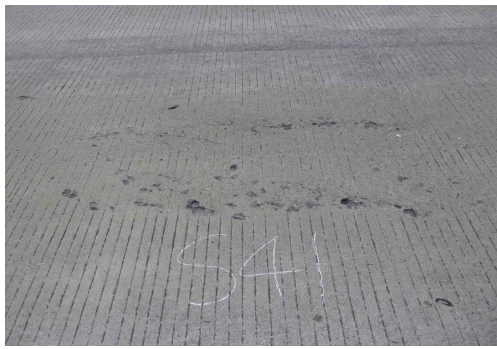
| | 포장부 S24 줄눈 주변 파손 | 포장부 S41 재료분리 |
