## 제 2 장 해운대터널(울산)

### 2.1 시설물개요

## 2.1.2 터널현황

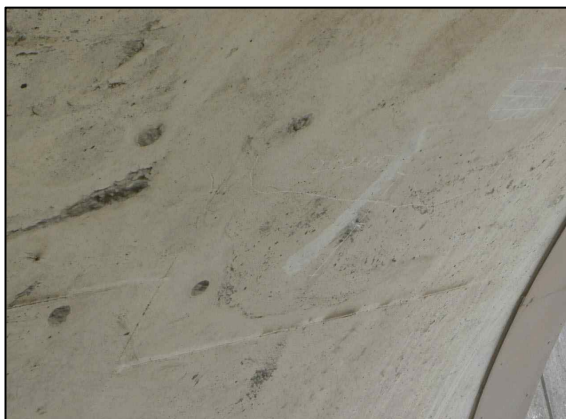
a. 천단부 S1 균열(0.3mm미만)

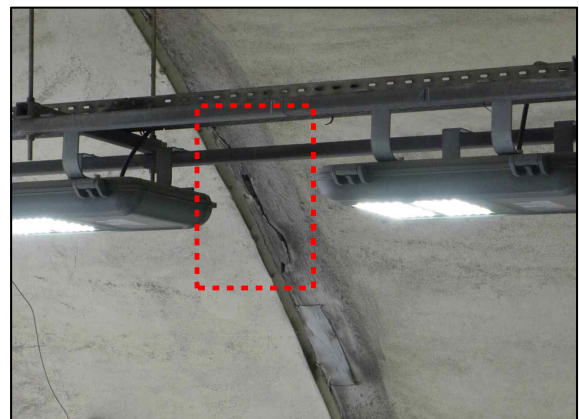
b. 천단부 S3(J2) 시공이음부 박락

콘크리트 라이닝 시공이음부 주변 들뜸 및 박락은 반원형 균열의 진전 및 강재거푸집 설치에 따른 유압 Jack의 불균형에 의한 국부적인 지압력과 거푸집 조기탈형에 의한 양생불량 등의 요인에 의한 손상으로 판단되며, 향후 손상부 탈락으로 주행차량의 안전사고가 우려되므로 손상 제거 후 보수(단면보수)가 필요할 것으로 판단된다.

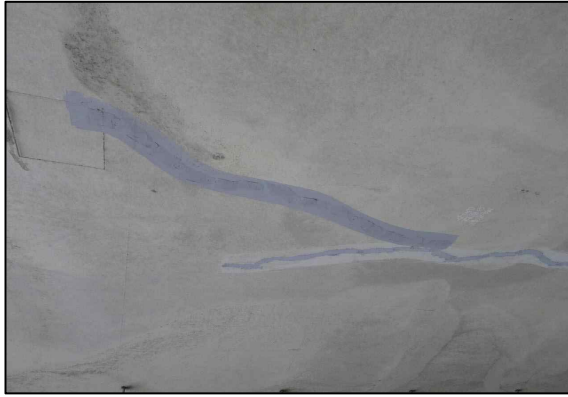
c. 천단부 S3 균열 보수현황

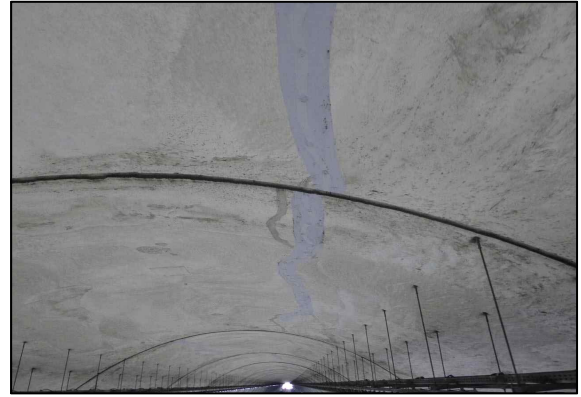
d. 천단부 S11 균열 보수현황

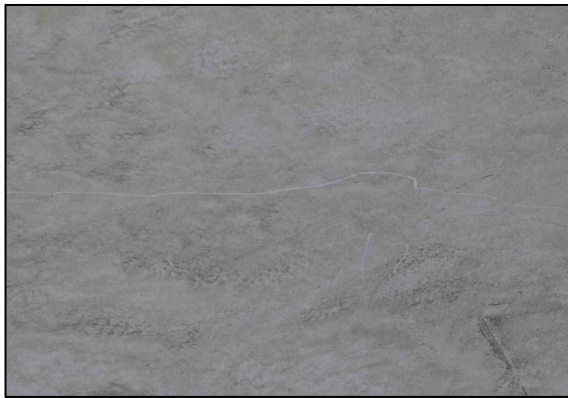
e. 천단부 S12 균열(0.3mm미만)

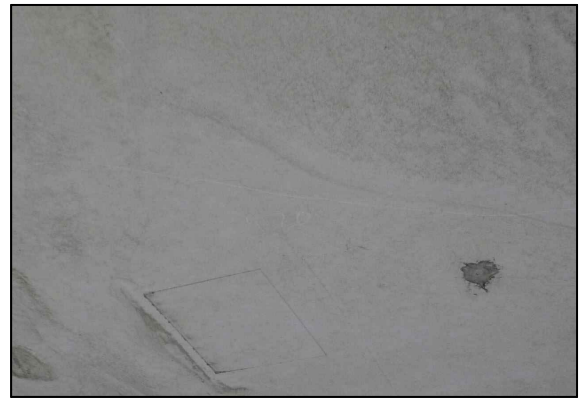
f. 천단부 S20 균열(0.3mm미만)

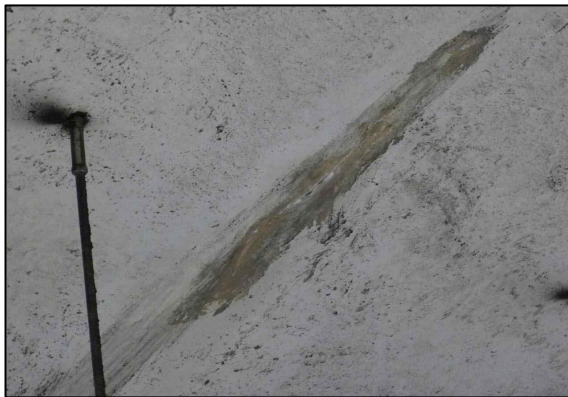
g. 천단부 S32 균열부백태(0.3mm미만)

천단부 Span. 32에서 조사된 균열부백태는 균열 발생 부위로 자연환경의 미묘한 변화 및 대기중의 부유 오염 물질 등의 영향을 받아 콘크리트 내부에 존재하는 석회화합물과 반응하여 표면에 퇴적되어 나타나는 현상으로서 내구성 저하 방지를 위한 주입보수가 요구된다.

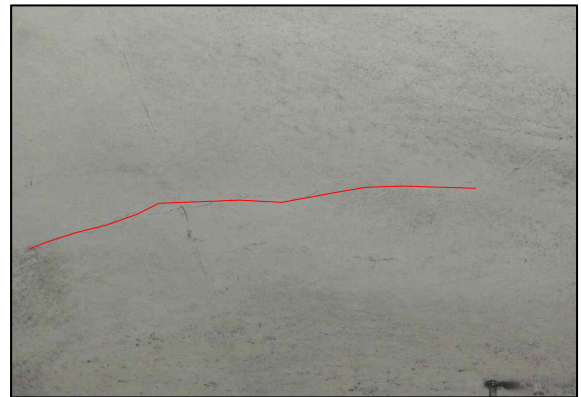
h. 천단부 S34 균열(0.3mm 이상)

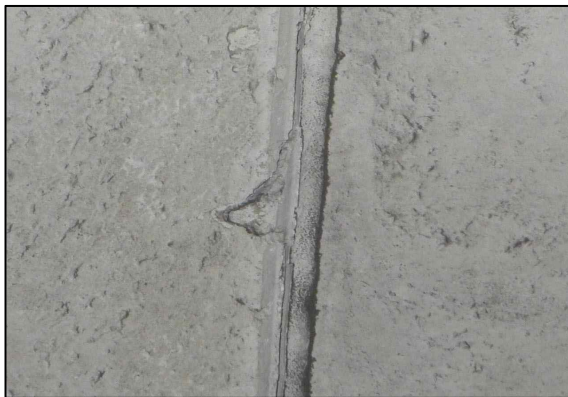
i. 천단부 S38(J38) 시공이음부 박락

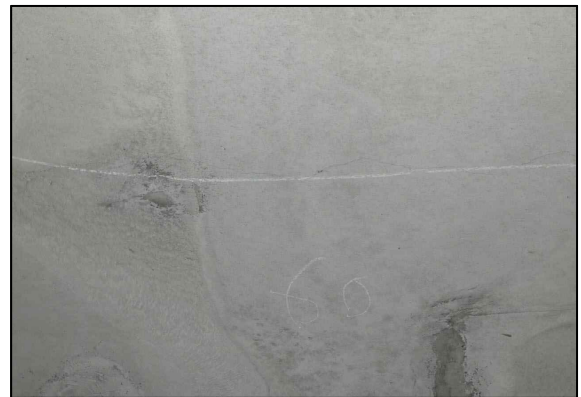
j. 천단부 S60 균열(0.3mm미만)

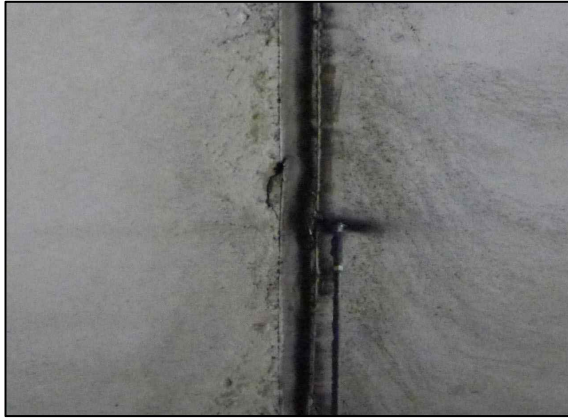
k. 천단부 S67(J67) 시공이음부 박락

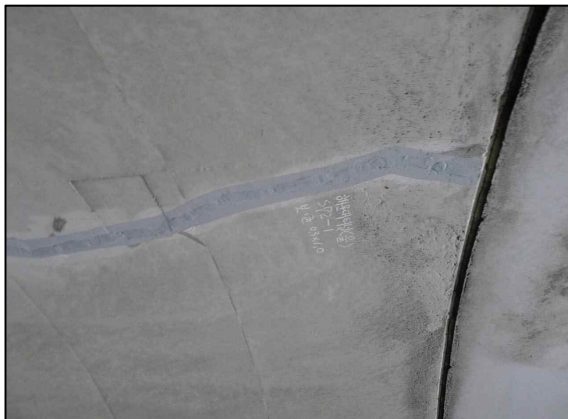
m. 천단부 S72 균열 보수현황

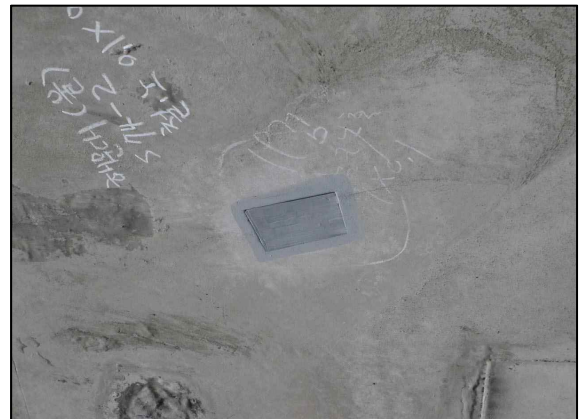
n. 천단부 S74 단면보수 현황

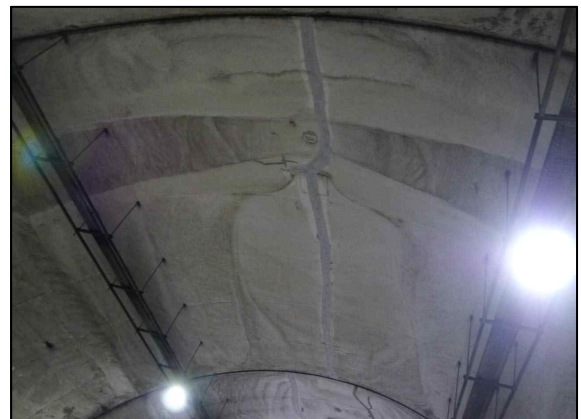
p. 천단부 균열 보수현황

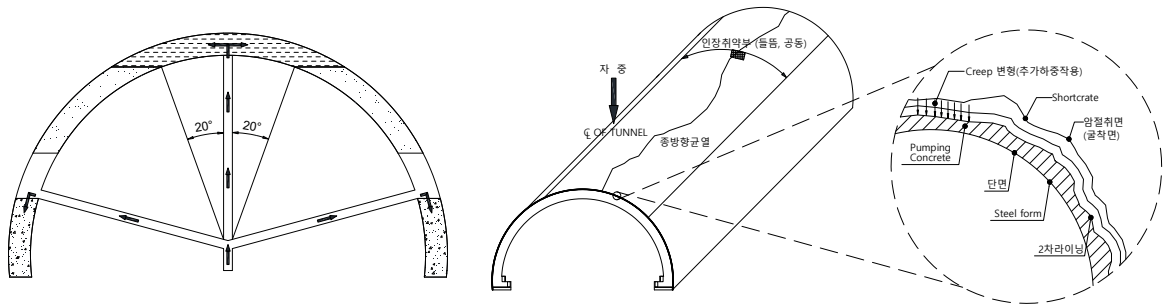
천단부의 종방향 균열이 발생하는 공간적인 위치는 대부분 천단부 터널 중심선 기준 좌·우 20°의 범위이며, 원인은 콘크리트 온도변화 및 건조수축, 2차라이닝에 작용하중 증가 등에 따른 라이닝 인장 취약부에 자중, 라이닝 두께 차이에 의한 응력불균형, 1차 라이닝의 소성변형에 따른 추가하중, 지반의 Creep 등의 복합적인 요인 등에 의하여 발생하는 것으로 연구·검토되고 있다. 본 해운대터널(울산)의 균열은 NATM터널(무근) 구간에서 연구결과와 유사하게 천단부 터널 중심선 기준으로부터 좌·우 20°의 범위에 종방향으로 발생하고 있으며, 기 정밀안전점검(2021.08) 이후 균열(0.3mm이상)에 대한 전반적인 보수를 시행하여 금회 점검시 Span. 12, 20, 34, 60에서 조사되었다. NATM터널(무근) 구간에서 조사된 균열(0.3mm미만, 0.3mm이상)의 손상물량은 15.5m로 터널 총 연장(680.0m)을 고려하면 손상 비중은 적은 것으로 판단되나, 콘크리트 라이닝의 내구성 저하방지를 위해 균열폭(0.3mm미만: 표면보수, 0.3mm이상: 주입보수)에 따른 보수를 시행하여 유지관리하는 것이 효율적일 것으로 판단된다.

a. 천단부 종균열 발생 부위

b. 천단부 종균열 영향요인 모식도

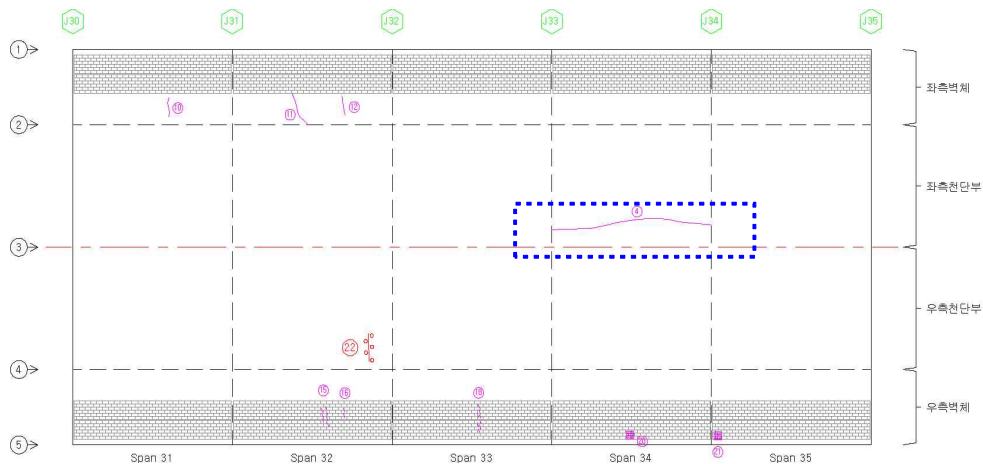
c. 천단부 종균열 발생 현황(외관조사망도 S34)

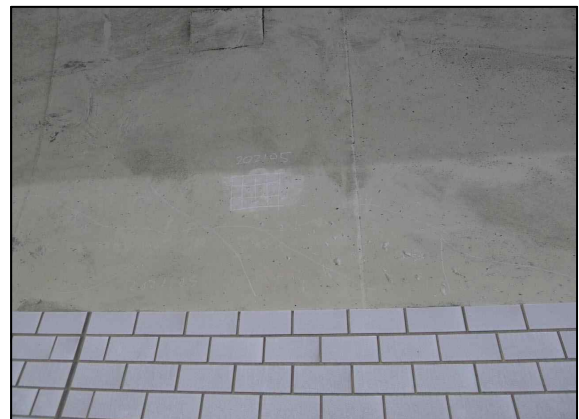
b. 측벽부 S4 우측 망상균열

또한, 측벽부의 Span. 4, 26, 28, 39에서 망상균열이 조사되었으며, 균열폭은 0.1~0.2mm 정도로 시공초기에 다짐불량, 재료적수축, 거푸집조기 탈형 등의 원인으로 망상균열이 발생한 것으로 판단된다.

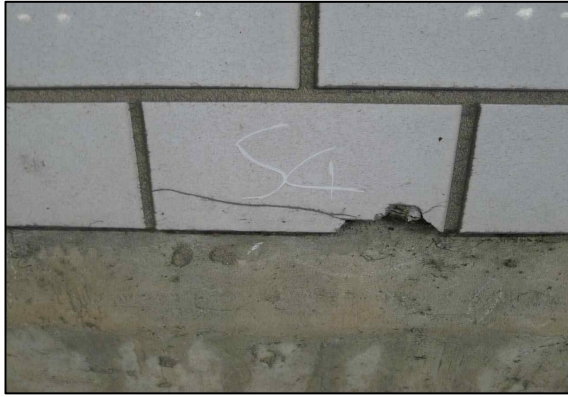
c. 측벽부 S4 우측 타일탈락, 파손

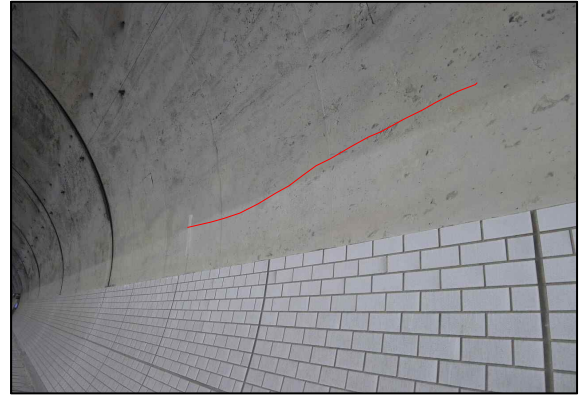
d. 측벽부 S14 우측 균열(0.3mm미만)

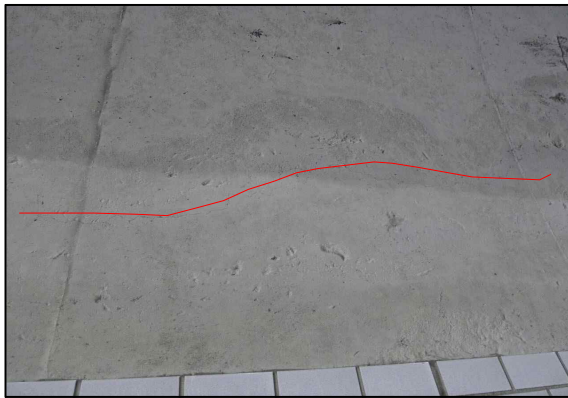
e. 측벽부 S23 우측 균열(0.3mm미만)

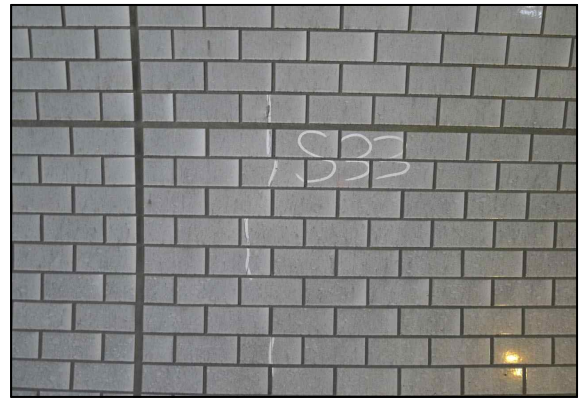
f. 측벽부 S33 좌측 타일 균열

측벽부 Span. 32, 33에 타일 균열이 발생한 것으로 조사되었으며, 이는 콘크리트 라이닝의 횡균열이 타일부착부에 반사되어 나타나는 현상으로 손상정도가 경미하여 주의관찰이 요구된다.

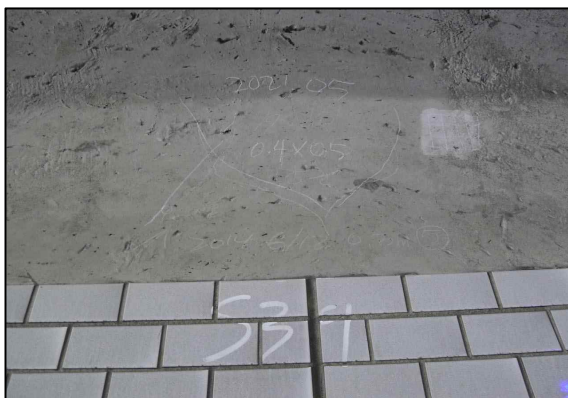
g. 측벽부 S39 우측 망상균열

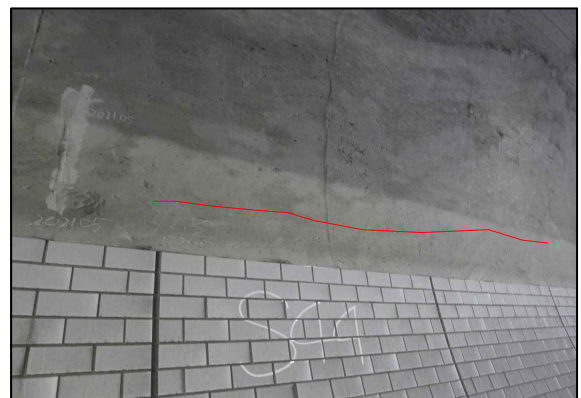
h. 측벽부 S44 우측 균열(0.3mm미만)

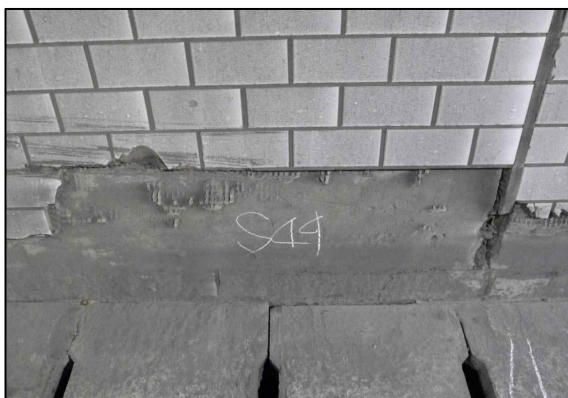
i. 측벽부 S49 우측 타일 탈락

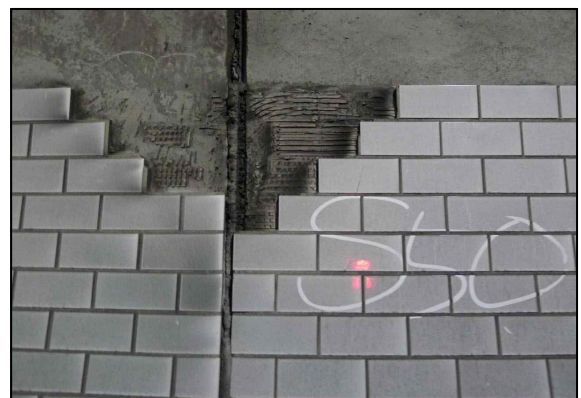
j. 측벽부 S50 타일 탈락

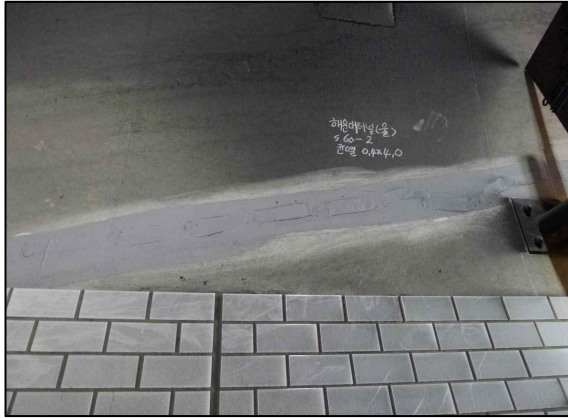
k. 측벽부 S60 균열 보수현황

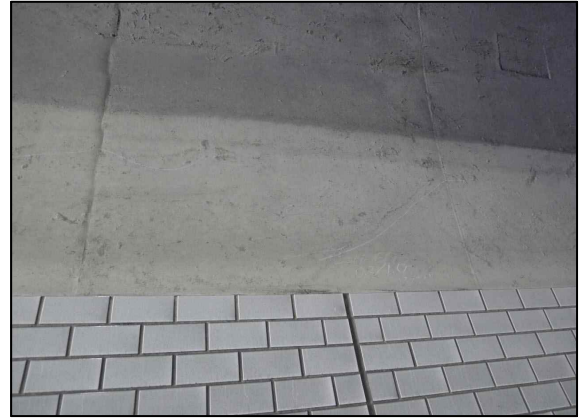
l. 측벽부 S70 우측 균열(0.3mm 미만)

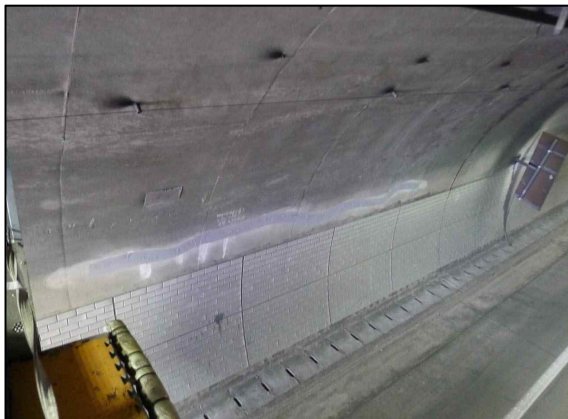
m. 측벽부 S72 균열 보수현황

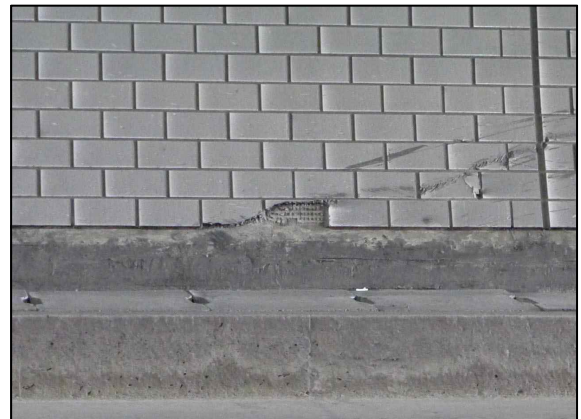
n. 측벽부 S71 좌측 타일 탈락, 파손

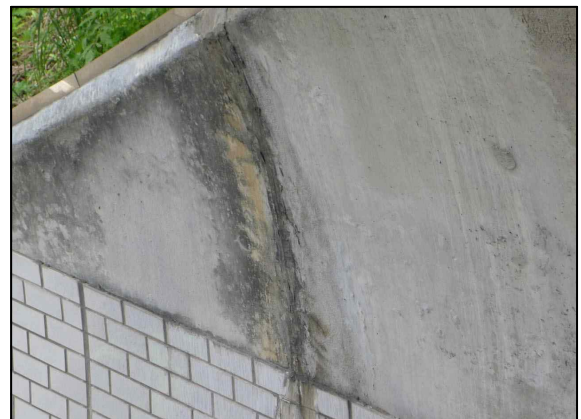
p. 측벽부 S76 우측 백태, 표면오염

또한, 종점 갱구부는 원통절개식으로 외기에 노출된 부재의 특성상 우기시 표면수가 유입되어 Span. 76에서 백태 및 표면오염이 조사되었으며, 콘크리트 부재의 열화, 박리 등을 야기할 수 있으므로 손상부에 대한 표면보수가 요구된다.

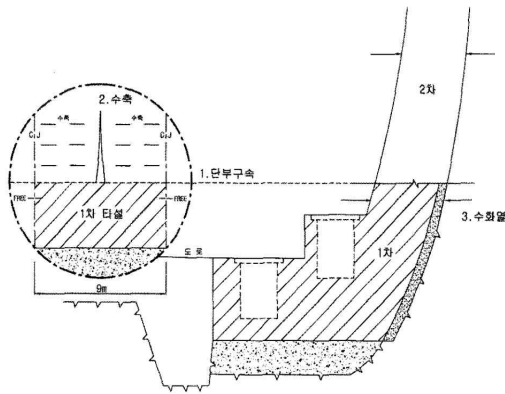
측벽부의 콘크리트 라이닝에서 횡균열이 Span. 24, 27, 29~33, 52, 55에 발생하였으며, 측벽에 타일마감이 시공된 경우에는 반사균열의 형태로 균열이 조사되었다. 금회 점검시 조사된 횡균열은 공동구 및 배수구 등 하부구조물을 우선 시공한 후 강제거푸집을 기존 타설부 및 신설부에 맞대어 2차 라이닝을 타설하게 되며, 이때 2차 라이닝 하부는 외적으로 기존 타설된 공동구 및 배수구의 단부구속 영향을 받게 되고 내적으로는 2차 라이닝의 소성수축과 건조수축에 따라 접속부로부터 인장응력이 발생하여 횡균열이 발생한 것으로 판단된다.

a. 측벽부 횡균열 발생 모식도

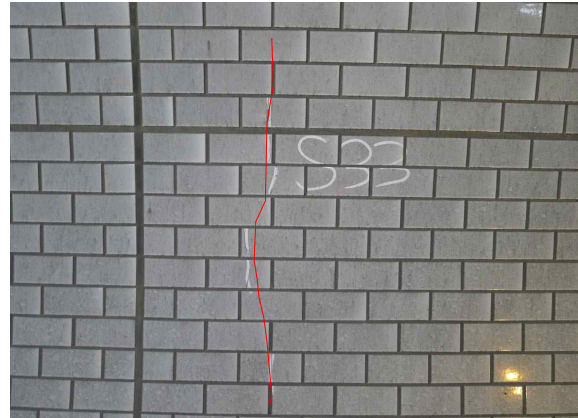
b. 측벽부 S33 횡균열(타일부 반사균열) 발생 현황

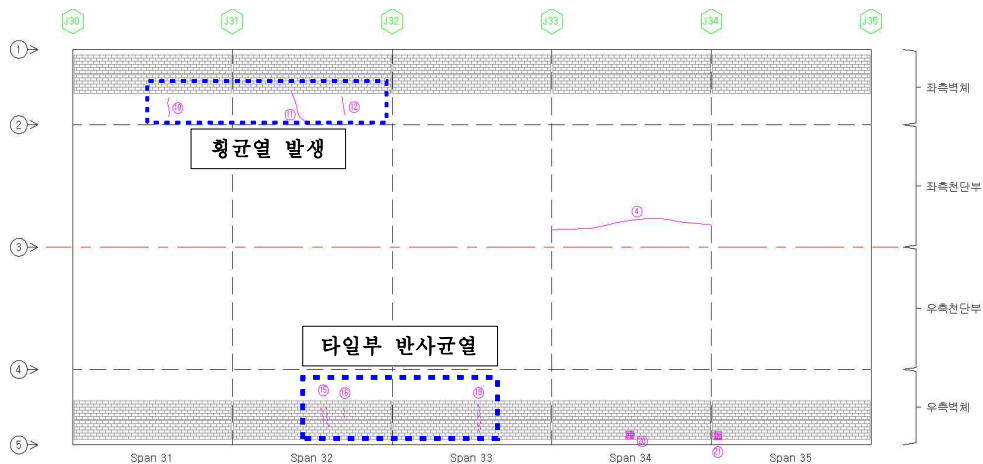
c. 측벽부 S31~33 횡균열, 타일부 반사균열 발생 현황(외관조사망도)

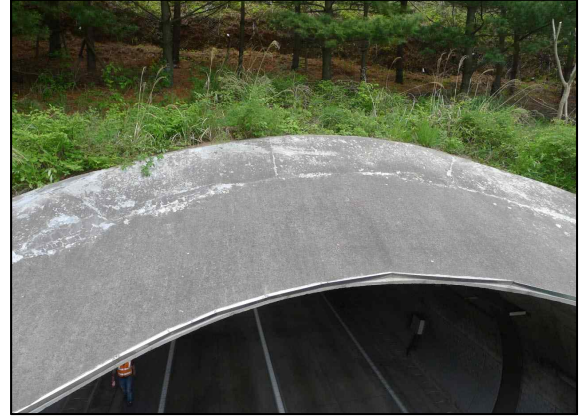
b. 종점 갭문 상태양호

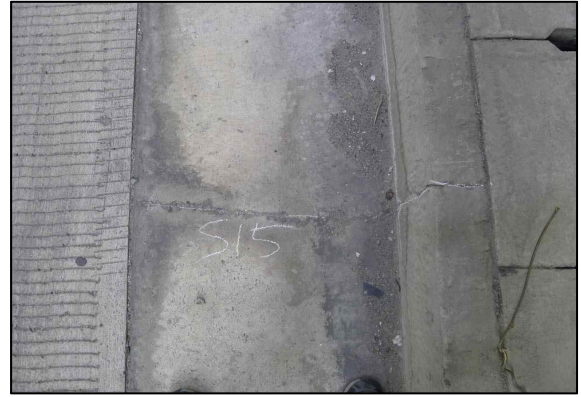
b. 측구 S15 균열(0.3mm미만)

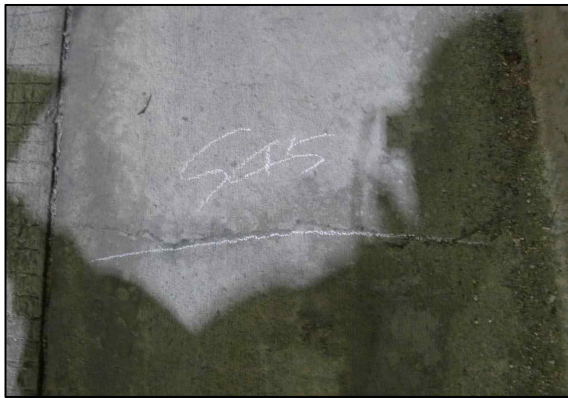
c. 측구 S45 균열(0.3mm미만)

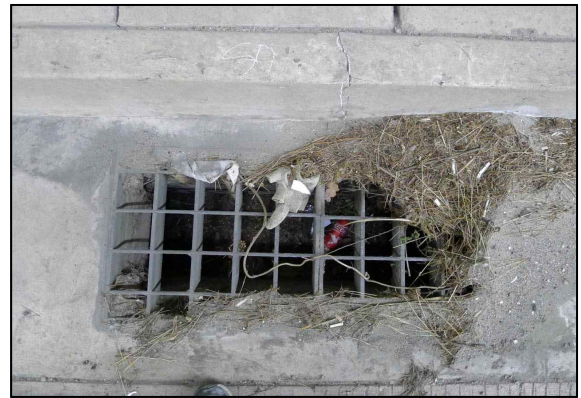
d. 집수구 S7 이물질 퇴적

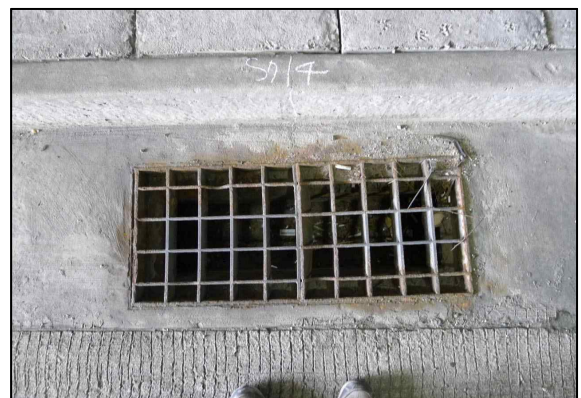
h. 집수구 S74 이물질 퇴적

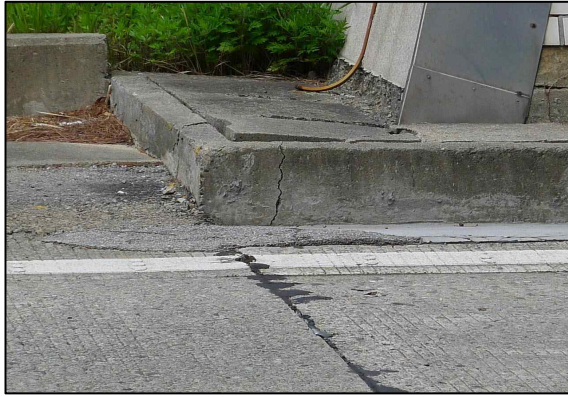
a. 공동구 S1 측면 균열(0.3mm이상)

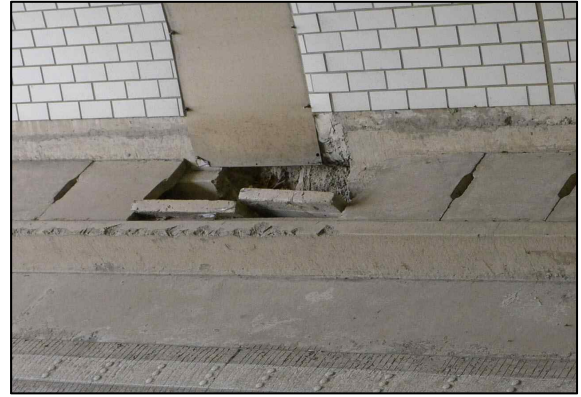
b. 공동구 S1 좌측 덮개 파손

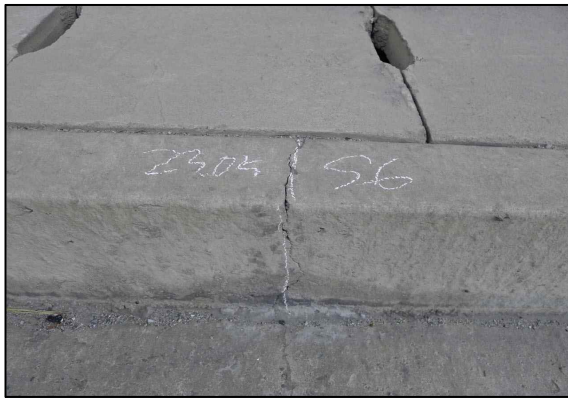
c. 공동구 S6 측면 균열(0.3mm미만)

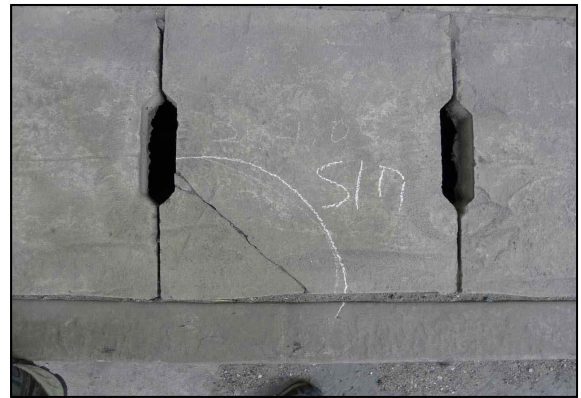
d. 공동구 S17 우측 덮개 파손

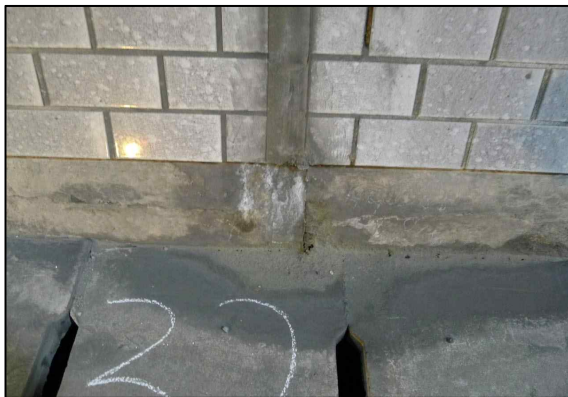
g. 공동구 S32(J32) 우측 백태, 누수흔적

Span. 32의 시공이음부에서 백태 및 누수흔적이 발생한 것으로 조사되었으며, 이는 콘크리트 라이닝 배면에서 유입된 침투수에 의한 손상으로 판단되고 점검일 현재 손상부는 건조한 상태로서 표면보수를 시행한 후 지속적인 점검을 통한 유지관리가 요구된다.

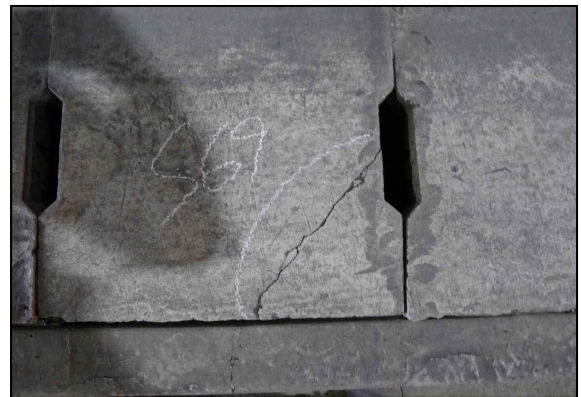
h. 공동구 S69 우측 덮개 파손

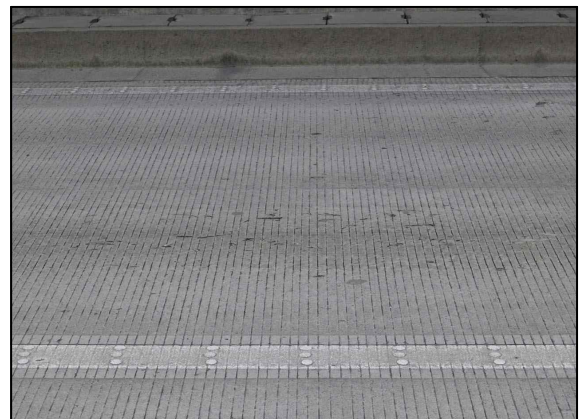
b. 포장부 S13 재료분리

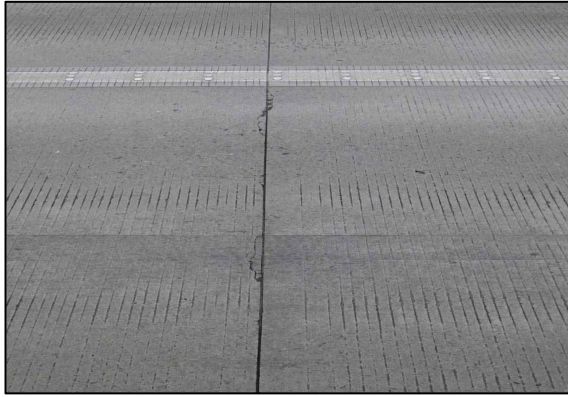
c. 포장부 S18 줄눈 주변 파손

포장부에 설치된 줄눈 주변으로 파손이 국부적으로 발생하고 있으며, 이는 온도변화에 따른 강성포장체의 신축거동, 반복적인 차량 통행에 의한 하중 등의 요인에 의한 손상으로 판단된다. 금회 점검시 조사된 포장부 줄눈에 발생한 단면손상은 방치시 심화 및 증가할 것으로 예상되어 진행을 억제하고 차량의 주행성 및 안전성을 확보할 수 있도록 손상부 절삭 후 무수축콘크리트 타설을 실시하는 것이 바람직할 것으로 판단된다.

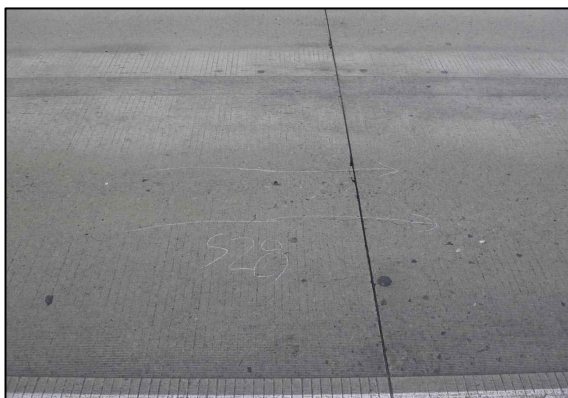
g. 포장부 S28 균열

일부 구간에서 조사된 포장부 균열은 건조수축 및 온도변화, 공용중 반복적인 차량 윤하중 재하 등의 요인에 의한 손상으로 판단되며, 손상 정도가 경미하여 주의관찰이 요구된다.

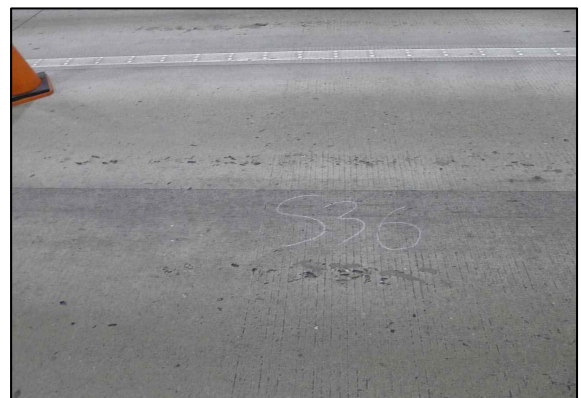
h. 포장부 S36 재료분리

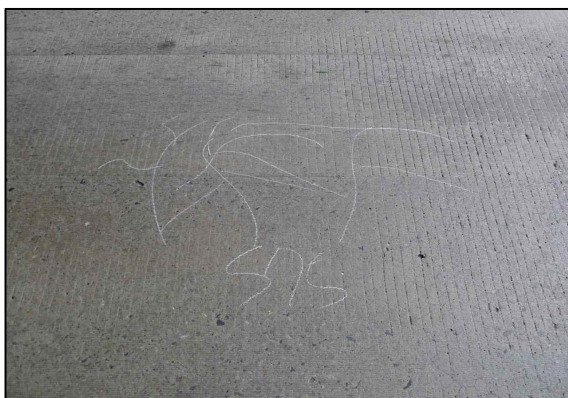
i. 포장부 S75 망상균열

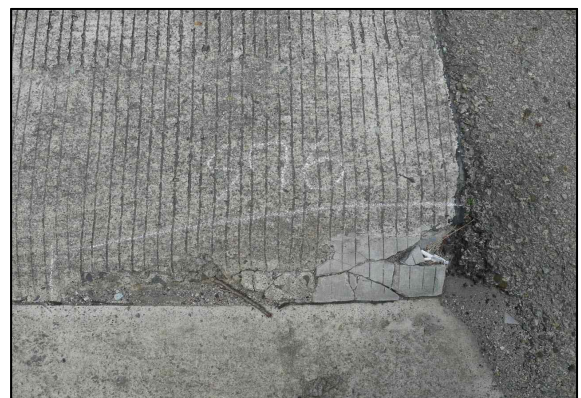
j. 포장부 S76 파손

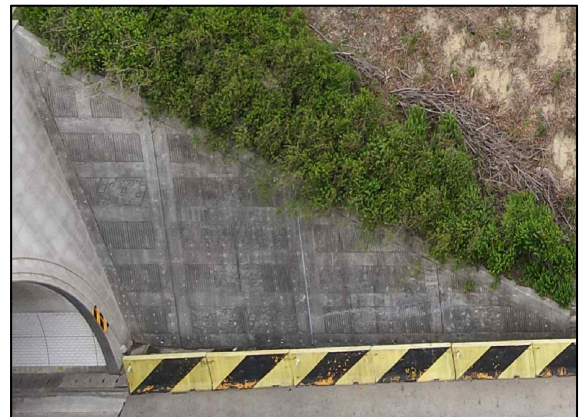
b. 갱구부 옹벽(시점 우측) 상태양호②

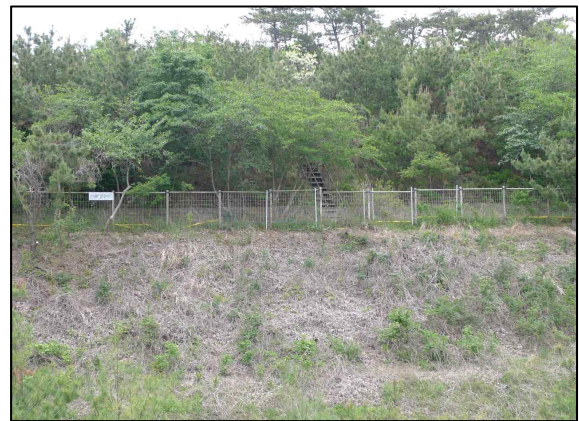
d. 사면 내 점검계단 및 웬스 설치현황

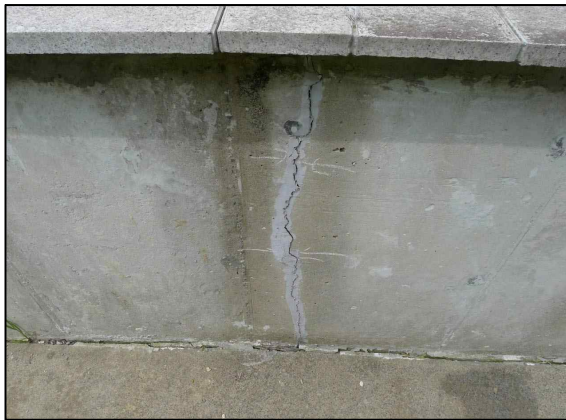
a. 시점 도수로 재균열(0.3mm이상)

시점 갭문 상단부에 설치된 도수로에서 조사된 균열은 균열부위에 대한 보수 미흡(표면보수층의 두께 부족, 부분 미충진 등의 충전불량)으로 인한 표면 보수재 경화로 균열이 재노출된 것으로 판단되며, 손상부는 균열폭(0.3mm미만: 표면보수, 0.3mm이상: 주입보수)에 따른 보수를 실시하는 것이 바람직할 것으로 판단된다.

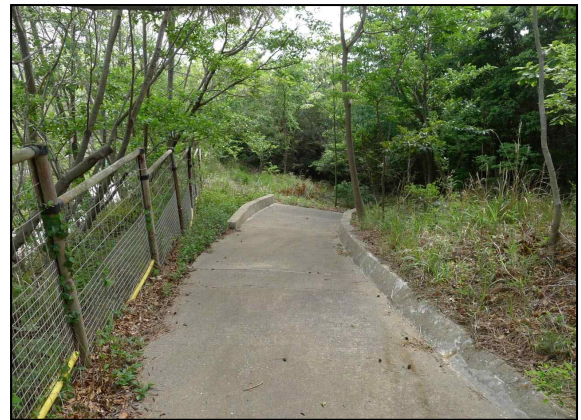
b. 종점부 사면 소단 배수로 상태양호

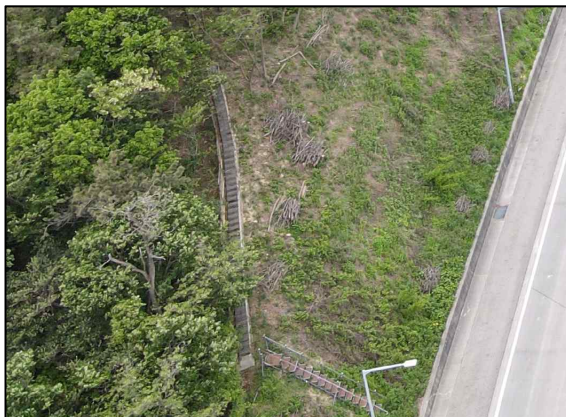
터널의 시·종점 사면에 안전점검 및 유지관리를 위하여 점검계단이 설치되어 있으며, 외관조사결과 연결부 체결상태 및 고정상태는 전반적으로 양호한 것으로 조사되었으나, 외기 노출부재의 특성상 지속적인 수분점착으로 경미한 부식이 발생하여 주의관찰이 요구된다. 금회 조사된 손상은 기능에 문제가 없으며 결함의 진행 여부를 지속적으로 관찰하고 보수 여부를 결정해야 하는 상태로 중대한 결함은 없는 것으로 조사·검토되었다.

a. 사면 내 점검계단 설치현황, 경미한 부식

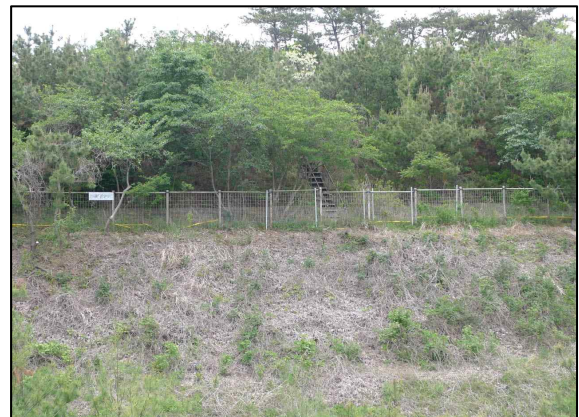
b. 사면 내 점검계단 설치현황

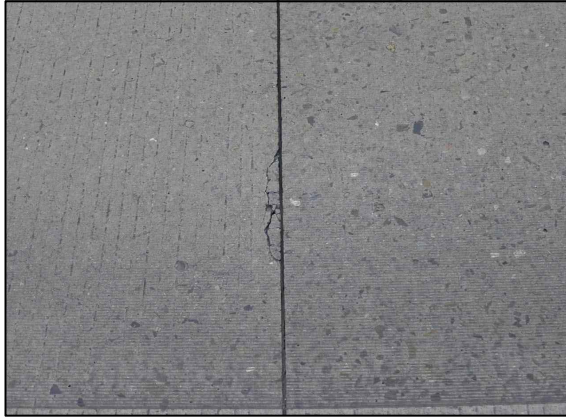
a. 포장부 S21 줄눈 주변 파손

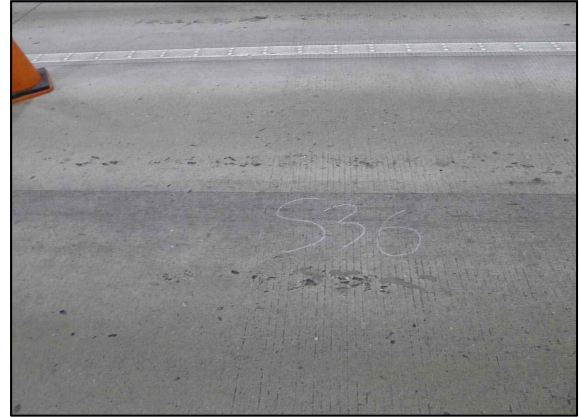
b. 포장부 S36 재료분리

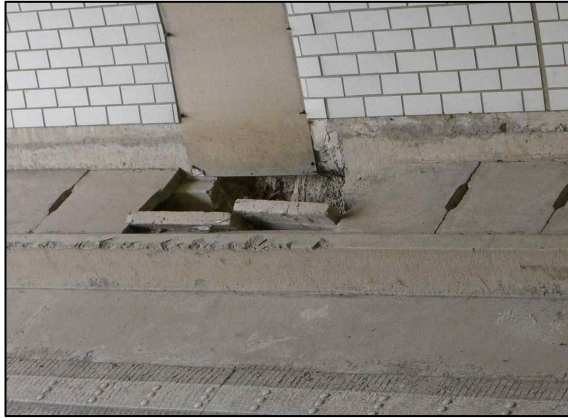
본 공동구의 상부에는 콘크리트 덮개가 설치되어 시설물의 안전점검 및 유지관리자가 이용하고 있어 공중이 이용하는 부위에 대한 점검결과 덮개 파손이 발생한 것으로 조사되었으며, 덮개 손상으로 유지관리시에 안전사고 발생 위험을 내재하고 있어 손상부에 대한 일부 보수가 필요한 상태로 검토되었다.

a. 공동구 S2 좌측 덮개 파손

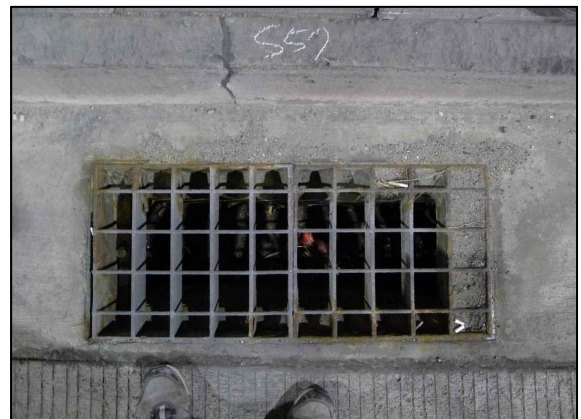
f. 집수구 S57 그레이팅 덮개 양호

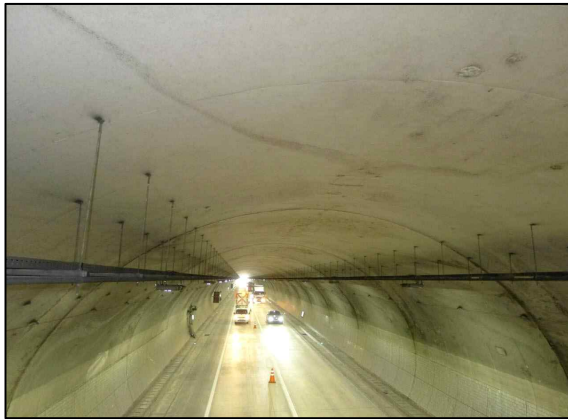
c. 천단부 상태양호(누수 없음)

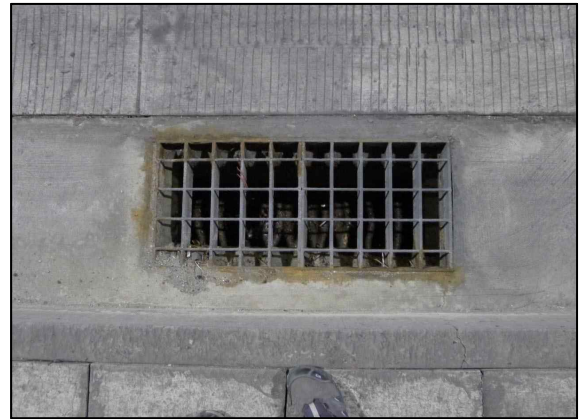
d. 배수시설 상태양호

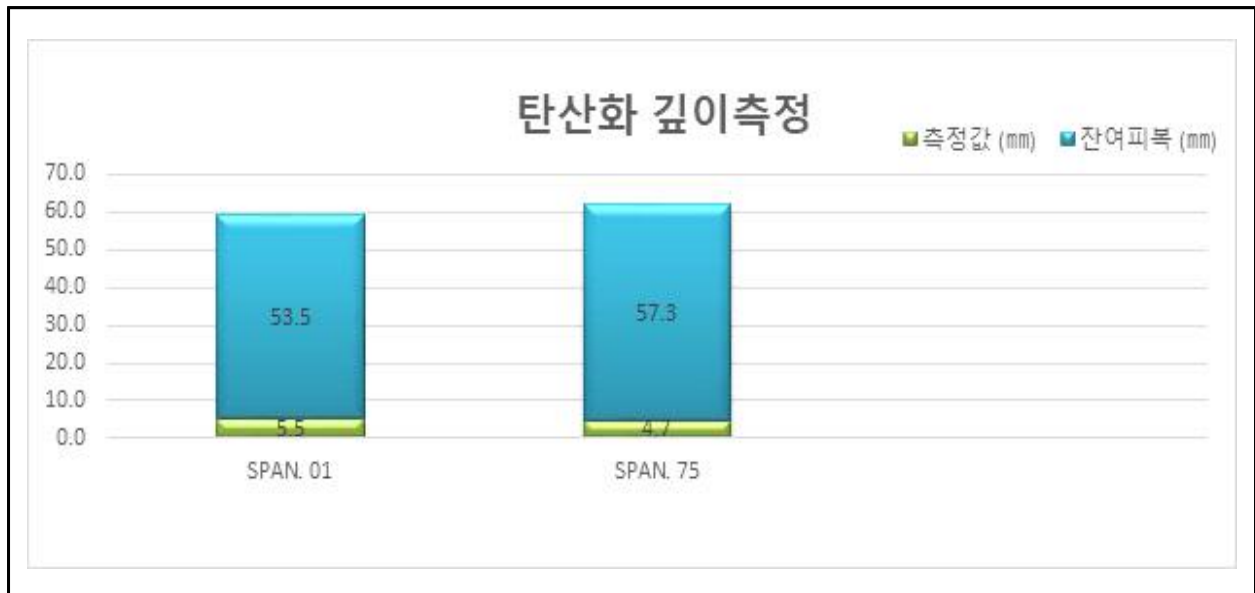
<그림 2.3.2> 탄산화 깊이측정 결과분석

본 과업에서 탄산화에 의한 수명 평가는 경과년수와 탄산화깊이와의 관계를 통해 탄산화 속도계수를 역추적하여 탄산화가 철근에 도달하는 시간을 계산하였다. 앞서 언급한 식  $C=A\sqrt{t}$  에서 준공 후 현재까지의 경과년수 t는 설계도로부터 구할 수 있고 탄산화 깊이 C는 현장조사를 통하여 얻을 수 있으므로 탄산화 속도계수 A를 계산할 수 있다. 측정결과 이론 탄산화깊이(11.11mm)보다 적은 값으로 측정되었으며, 모든 측정부재에서 현재로부터 탄산화가 철근에 도달하는데 걸리는 시간을 추정한 결과 100년 이상으로 탄산화에 의한 철근부식은 없을 것으로 판단된다.

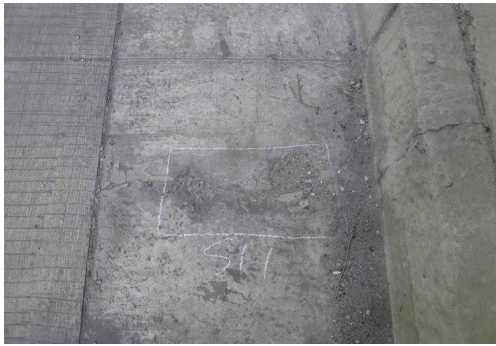
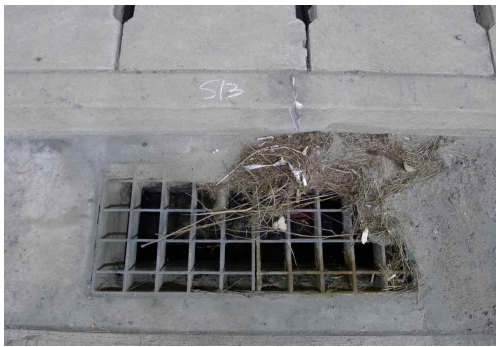
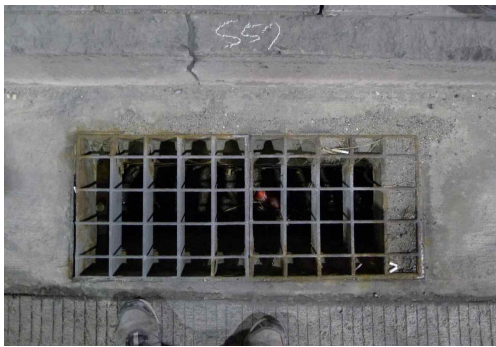
2) 배수시설 집수구 이물질퇴적 및 측구 파손

| | 측구 S11 파손 | 집수구 S7 이물질 퇴적 |
| | 집수구 S13 이물질 퇴적 | 집수구 S57 이물질 퇴적 |
| 금회<br>정밀안전점검<br>검토의견 | <p>◦ 측구 파손<br/>측구 파손은 포장부와의 경계인 종방향 시공줄눈 주변 및 측구 균열에서 발생하였으며, 이는 온도변화에 따른 강성포장체의 신축거동, 공용중 차량의 충격하중, 손상부 동결융해 작용 등의 요인에 의한 것으로 판단되고 손상이 심화되지 않도록 단면보수를 통한 유지관리가 요구된다.</p> <p>◦ 집수구 이물질퇴적<br/>집수구 상면에 설치된 그레이팅은 전반적으로 양호한 상태이나, 배수시설 내부는 환경적인 요인 등의 영향으로 이물질이 퇴적되고 있는 것으로 조사되었다. 배수시설 내부에 이물질이 지속적으로 유입될 시 배수 기능의 상실이 우려되므로 원활한 배수처리를 위해 주기적인 준설 및 청소가 요구된다.</p> | |

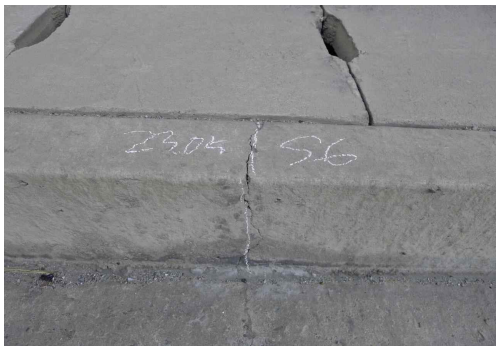
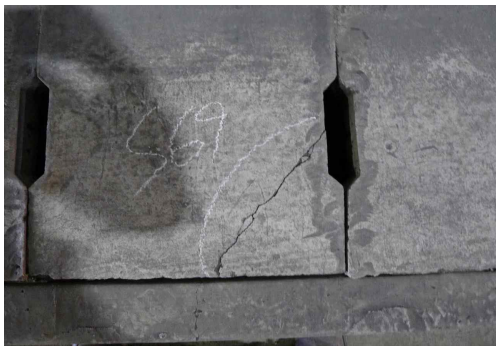
| | 공동구 S6 측면 균열(0.3mm미만) | 공동구 S69 우측 덮개 파손 |
| 금회<br>정밀안전점검<br>검토의견 | <p>◦ 균열(0.3mm미만, 0.3mm이상)<br/>공동구 측면에서 다수 조사된 균열은 콘크리트 경화시 수축과 구속의 영향으로 수직방향으로 발생하고 있으며, 점검일 현재 균열폭은 대부분 <math>Cw=0.1\sim0.3mm</math>의 균열로 조사되고 균열폭 <math>Cw=0.3mm</math> 이상의 균열에 대해서는 주입보수를 실시하여 유지관리하는 것이 바람직할 것으로 판단된다.</p> <p>◦ 파손<br/>공동구 측면에서 발생한 파손은 주행차량의 충돌에 의한 손상으로 판단되며, 손상정도는 경미하나 내구성 저하 방지를 위해 손상부에 대한 단면보수가 요구된다.</p> <p>◦ 덮개 파손<br/>공동구의 덮개에서 조사된 파손은 덮개판 설치시 충격 및 공용중 외력에 의한 손상으로 판단되며, 유지관리시 점검자 및 관리자의 안전사고 발생 위험을 내재하고 있어 손상부에 대한 덮개 재설치가 요구된다.</p> | |

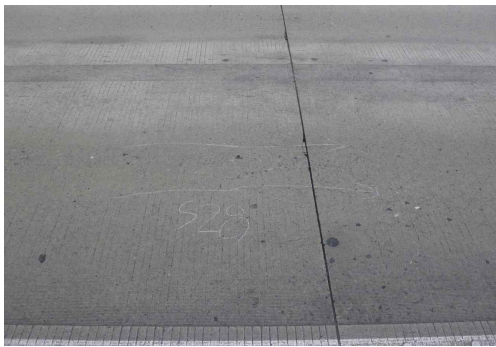
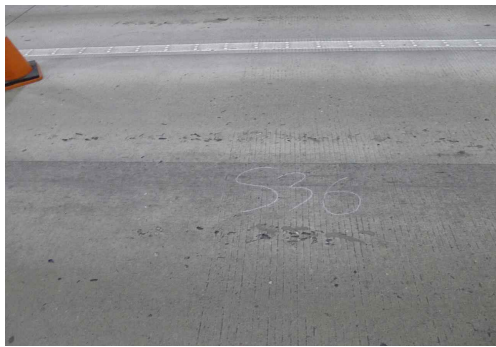
| | 포장부 S28 균열 | 포장부 S36 재료분리 |
| 금회<br>정밀안전점검<br>검토의견 | <p>◦ 포장 균열, 망상균열<br/>일부 구간에서 조사된 포장부 균열은 건조수축 및 온도변화, 공용중 반복적인 차량 율하중 재하 등의 요인에 의한 손상으로 판단되며, 손상 정도가 경미하여 주의관찰이 요구된다.</p> <p>◦ 포장 파손<br/>포장부에 설치된 줄눈 주변으로 파손이 국부적으로 발생하고 있으며, 이는 온도변화에 따른 강성포장체의 신축거동, 반복적인 차량 통행에 의한 하중 등의 요인에 의한 손상으로 판단된다. 금회 점검시 조사된 포장부 줄눈에 발생한 단면손상은 방치시 심화 및 증가할 것으로 예상되어 진행을 억제하고 차량의 주행성 및 안전성을 확보할 수 있도록 손상부 절삭 후 무수축콘크리트 타설을 실시하는 것이 바람직할 것으로 판단된다.</p> <p>◦ 파손(패임) 및 재료분리<br/>포장부에서 조사된 파손(패임), 재료분리는 콘크리트 타설시 품질관리미흡(배합 및 골재 불량, 다짐미흡 등)에 의한 손상으로 판단되며, 향후 차량의 반복적인 통행에 의한 하중으로 마모, 골재 탈리 등의 손상이 발생할 수 있으므로 보수를 시행하여 유지관리하는 것이 효율적일 것으로 판단된다.</p> | |
