(주)엠케이에스이

2023년 부산울산고속도로  
정밀안전점검 및 성능평가용역

해운대터널(부산) 외관조사망도(1 ~ 5 SPAN)

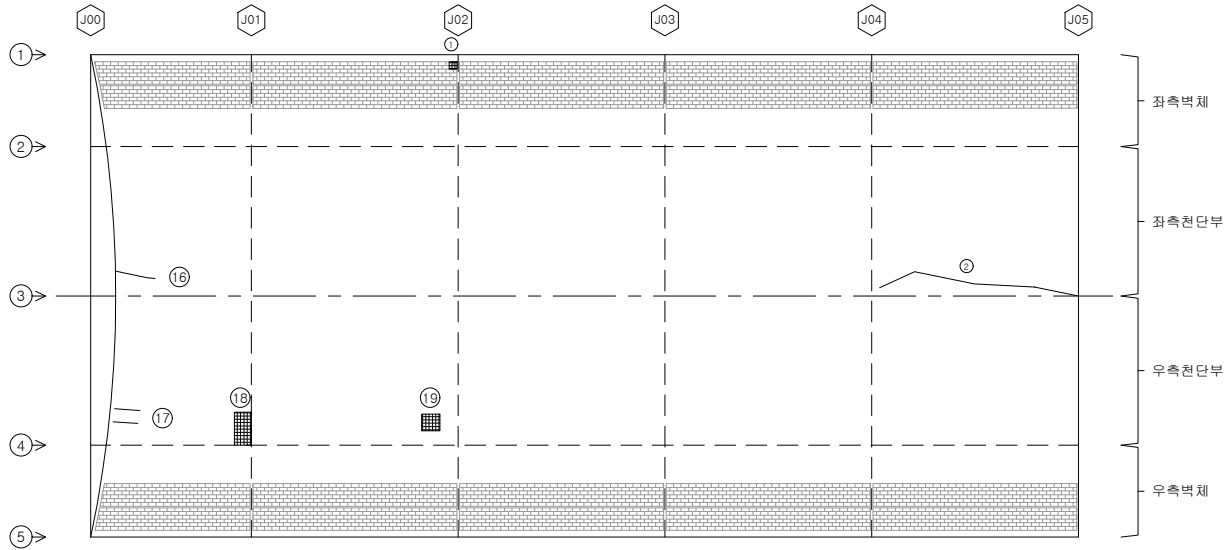
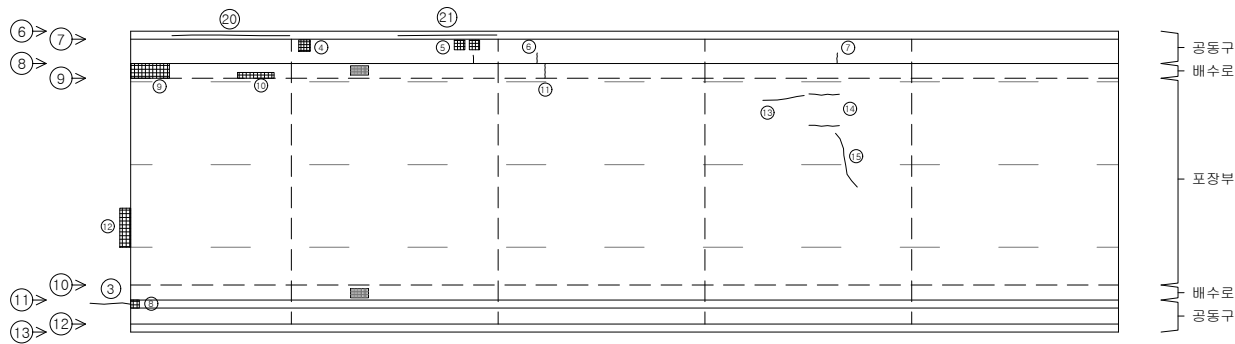
001

| 해운대터널 | | | | | | | | | |
|---|---|---|---|---|---|---|---|---|---|
| 1 | 구 | 측벽부 | 타일파손 | | | | 2 | EA | 2.00 |
| 2 | 구 | 천단부 | 보수부재균열 | 0.2 | 9.0 | | 1 | m | 9.00 |
| 3 | 신 | 포장부 | 접속도로 균열 | 1.0 | 2.0 | | 1 | m | 2.00 |
| 4 | 구 | 공동구 | 덮개파손 | | | | 1 | EA | 1.00 |
| 9 | 구 | 배수시설 | 측구 파손 | | 0.9 | 0.6 | 1 | m² | 0.54 |
| 16 | 신 | 천단부 | 균열 | 0.2 | 2.0 | | 1 | m | 2.00 |
| 17 | 신 | 천단부 | 균열 | 0.3 | 1.2 | | 2 | m | 2.40 |
| 18 | 신 | 천단부 | 박락 | | 0.1 | 1.0 | 1 | m² | 0.10 t=20mm |
| 20 | 신 | 공동구 | 시공이음균열 | 0.3 | 9.0 | | 1 | m | 9.00 |

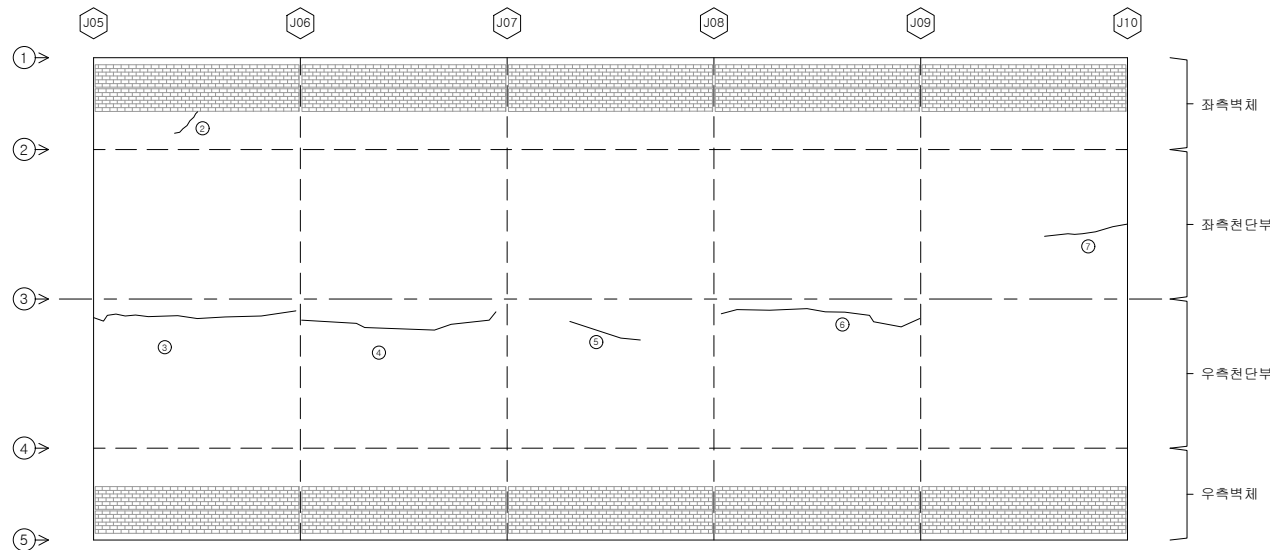
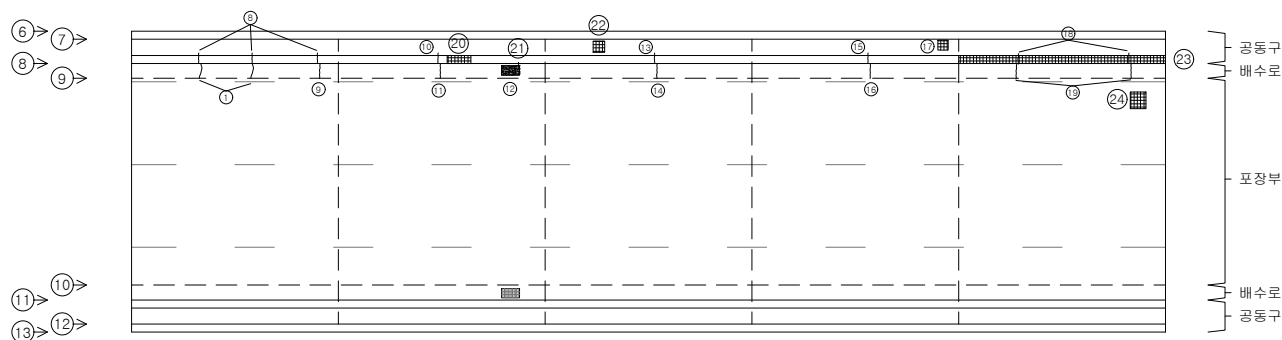
002

| 해운대터널 | | | | | | | | | |
|---|---|---|---|---|---|---|---|---|---|
| 3 | 구 | 천단부 | 보수부재균열 | 0.2 | 9.0 | | 1 | m | 9.00 |
| 12 | 구 | 배수시설 | 관수구 토사퇴적 | | | | 1 | EA | 1.00 |
| 20 | 신 | 공동구 | 파손 | | 0.1 | 1.0 | 1 | m² | 0.10 |
| 23 | 신 | 공동구 | 파손 | | 0.1 | 10.0 | 1 | m² | 1.00 |
| 24 | 신 | 포장부 | 포장파손 | | 0.1 | 0.3 | 1 | m² | 0.03 t-10mm |

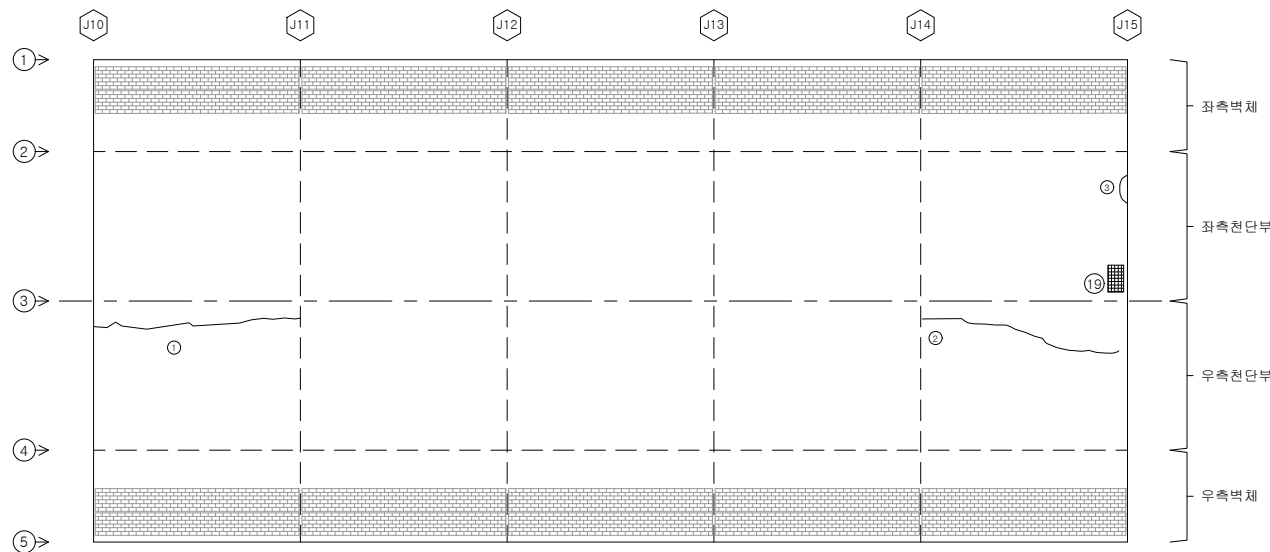
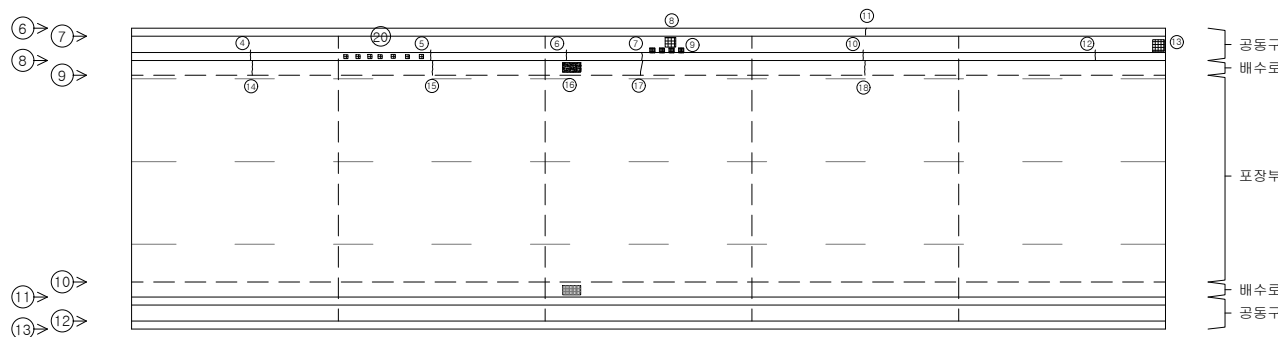
003

| 해운대터널 | | | | | | | | | |
|---|---|---|---|---|---|---|---|---|---|
| 1 | 구 | 천단부 | 보수부재균열 | 0.2 | 9.0 | | 1 | m | 9.00 |
| 16 | 구 | 배수시설 | 침수구 토사퇴적 | | | | 1 | EA | 1.00 |
| 19 | 신 | 천단부 | 박리 | 0.1 | 0.2 | | 1 | m² | 0.02 |
| 20 | 신 | 공동구 | 포장파손 | | 0.1 | 0.1 | 7 | m² | 0.07 |

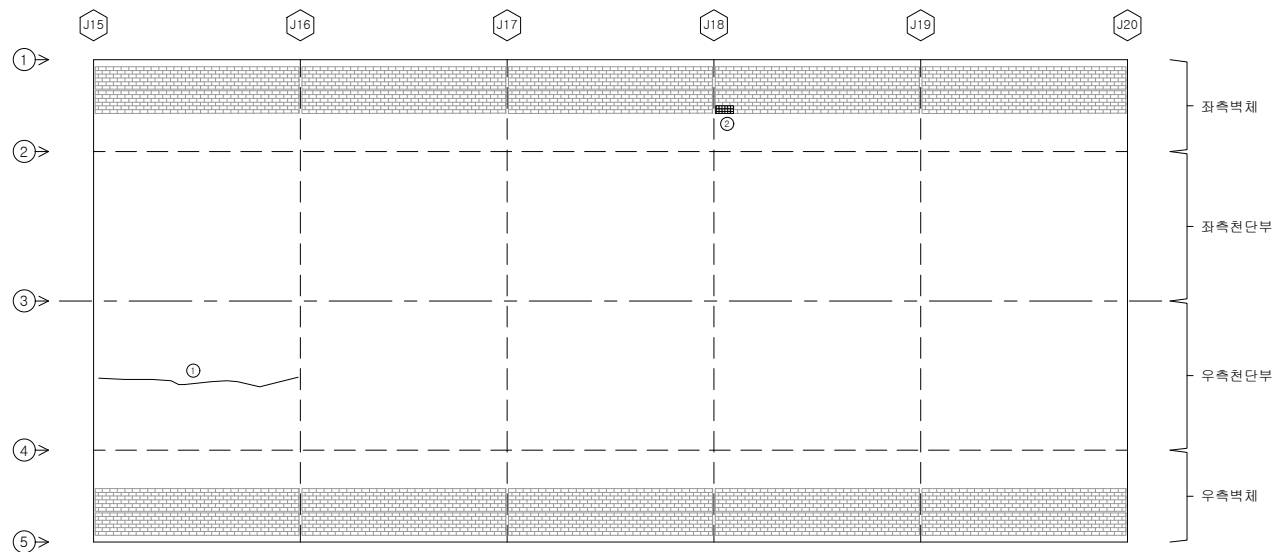
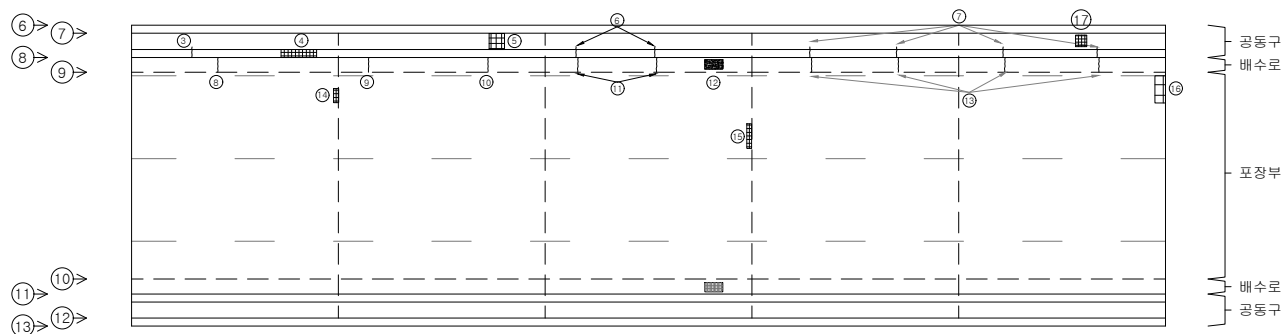
004

| 해운대터널 | | | | | | | | | |
|---|---|---|---|---|---|---|---|---|---|
| 1 | 구 | 천단부 | 보수부재균열 | 0.2 | 9.0 | | 1 | m | 9.00 |
| 2 | 구 | 측벽부 | 타일탈락 | | | | 3 | EA | 3.00 |
| 12 | 구 | 배수시설 | 침수구 토시외적 | | | | 1 | EA | 1.00 |
| 17 | 신 | 공동구 | 덮개파손 | | | | 1 | EA | 1.00 |

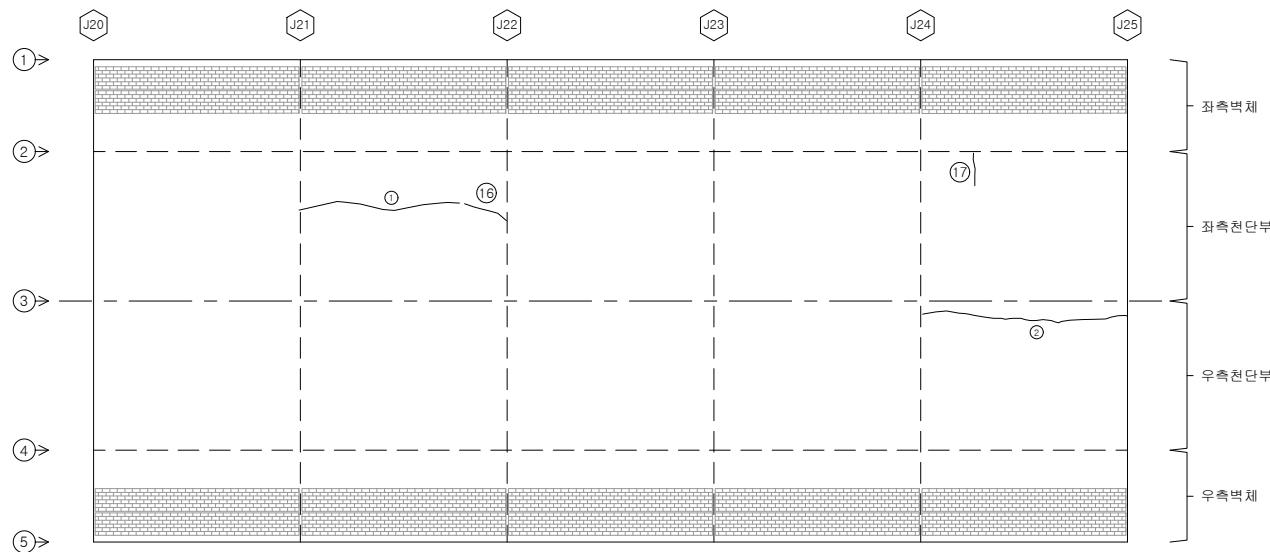
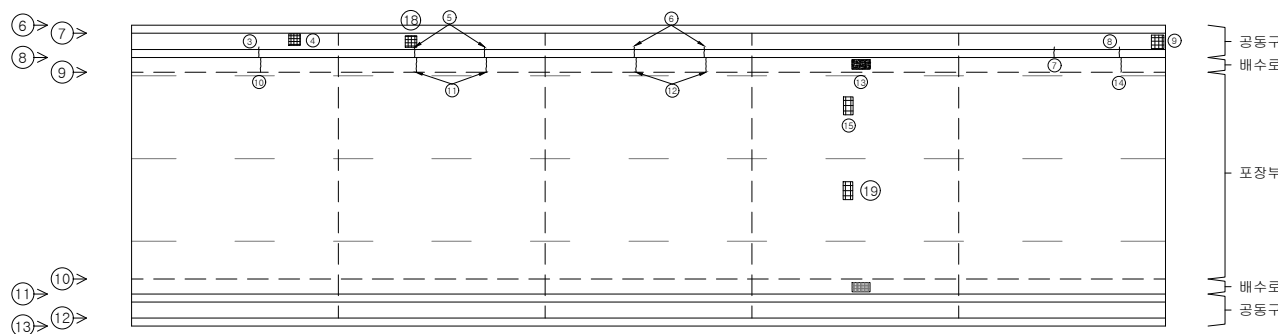
005

| 해운대터널<br>SPAN.20-25 | | | | | | | | | |
|---|---|---|---|---|---|---|---|---|---|
| 1 | 구 | 천단부 | 보수부재균열 | 0.2 | 6.0 | | 1 | m | 6.00 |
| 2 | 구 | 천단부 | 보수부재균열 | 0.2 | 9.0 | | 1 | m | 9.00 |
| 13 | 구 | 배수시설 | 점수구 토사퇴적 | | | | 1 | EA | 1.00 |
| 16 | 신 | 천단부 | 균열 | 0.2 | 3.0 | | 1 | m | 3.00 |
| 17 | 신 | 천단부 | 균열 | 0.2 | 1.0 | | 1 | m | 1.00 |
| 19 | 신 | 포장부 | 포장파손 | | 0.1 | 0.5 | 1 | m² | 0.05 |

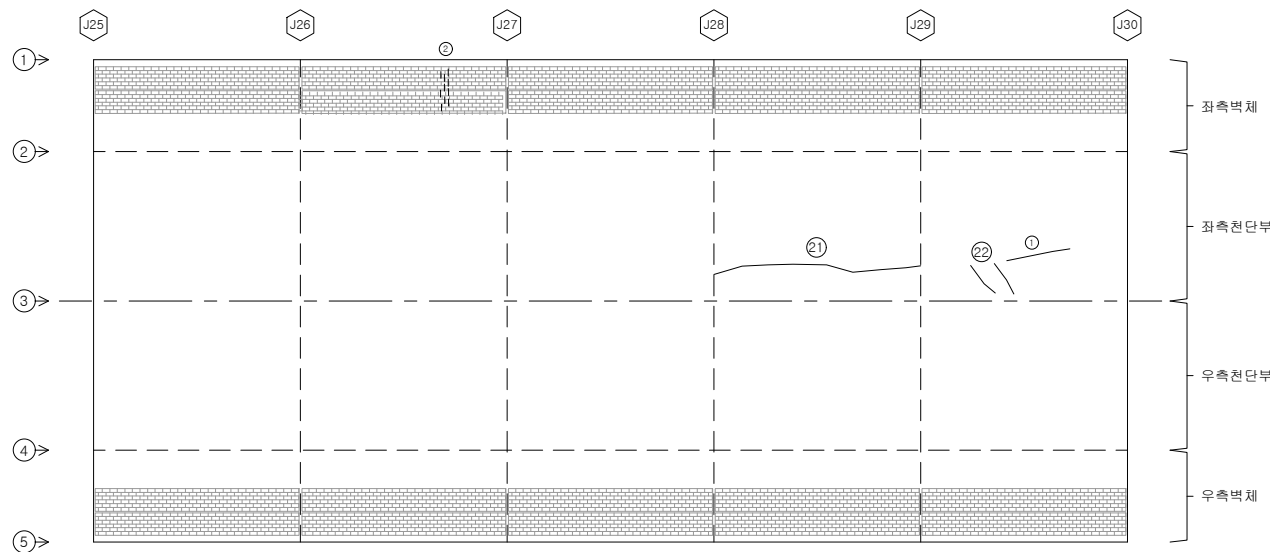
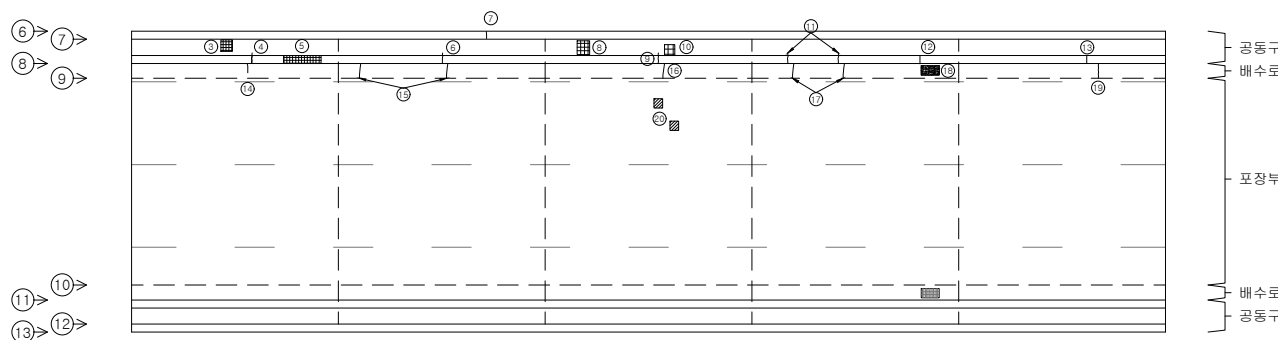
006

| 해운대터널 | | | | | | | | | |
|---|---|---|---|---|---|---|---|---|---|
| 1 | 구 | 천단부 | 균열 | 0.2 | 4.0 | | 1 | m | 4.00 |
| 2 | 구 | 측벽부 | 타원균열 | | | | 10 | EA | 10.00 |
| 18 | 구 | 배수시설 | 침수구 토사퇴적 | | | | 1 | EA | 1.00 |
| 21 | 신 | 천단부 | 균열 | 0.2 | 9.0 | | 1 | m | 9.00 |
| 22 | 신 | 천단부 | 균열 | 0.1 | 1.2 | | 2 | m | 2.40 |

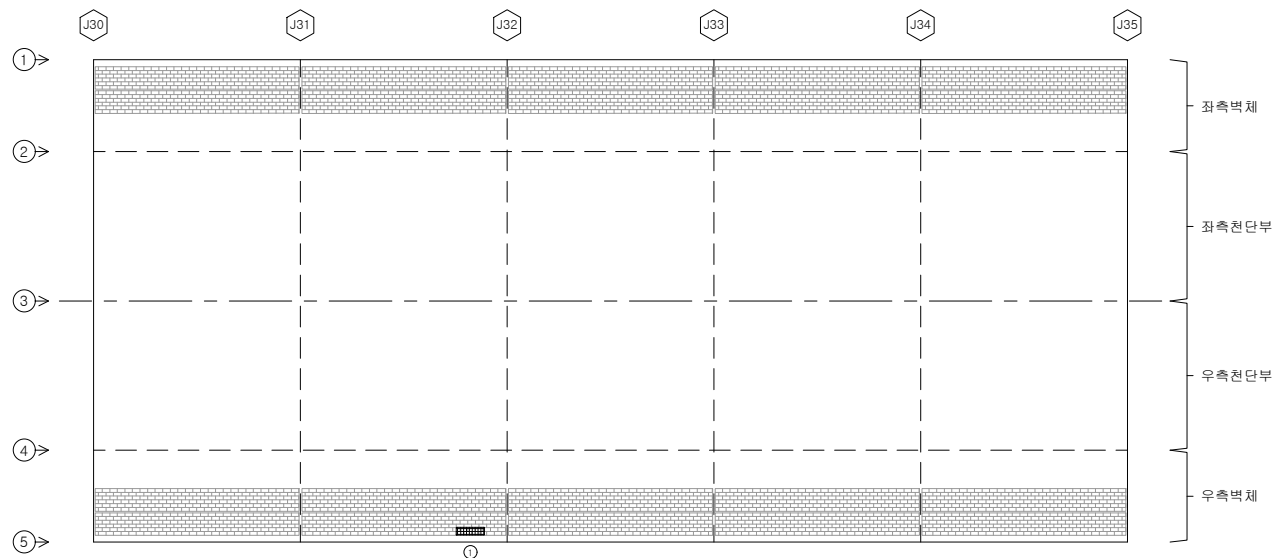
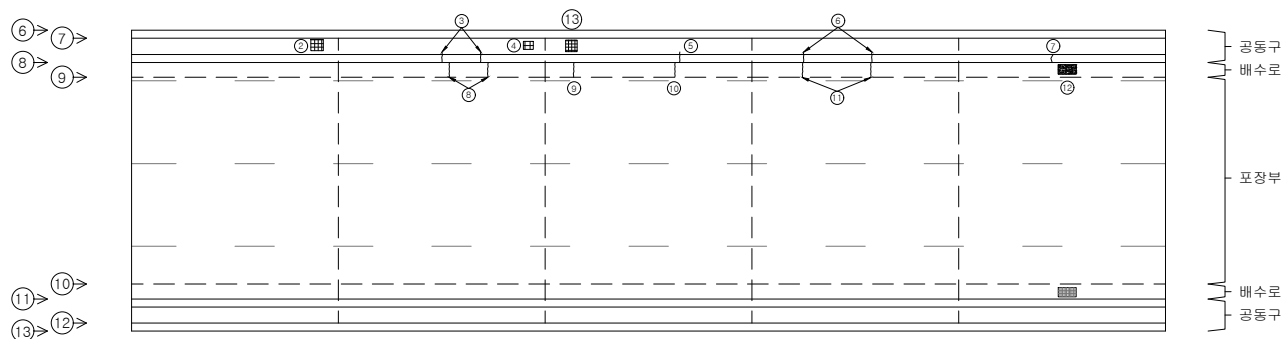
| 해운대터널 | | | | | | | | | | |
|---|---|---|---|---|---|---|---|---|---|---|
| 3 | 구 | 공동구 | 균열 | 0.2 | 0.4 | | 2 | m | 0.80 | |
| 8 | 구 | 배수시설 | 균열 | 0.2 | 0.6 | | 2 | m | 1.20 | |

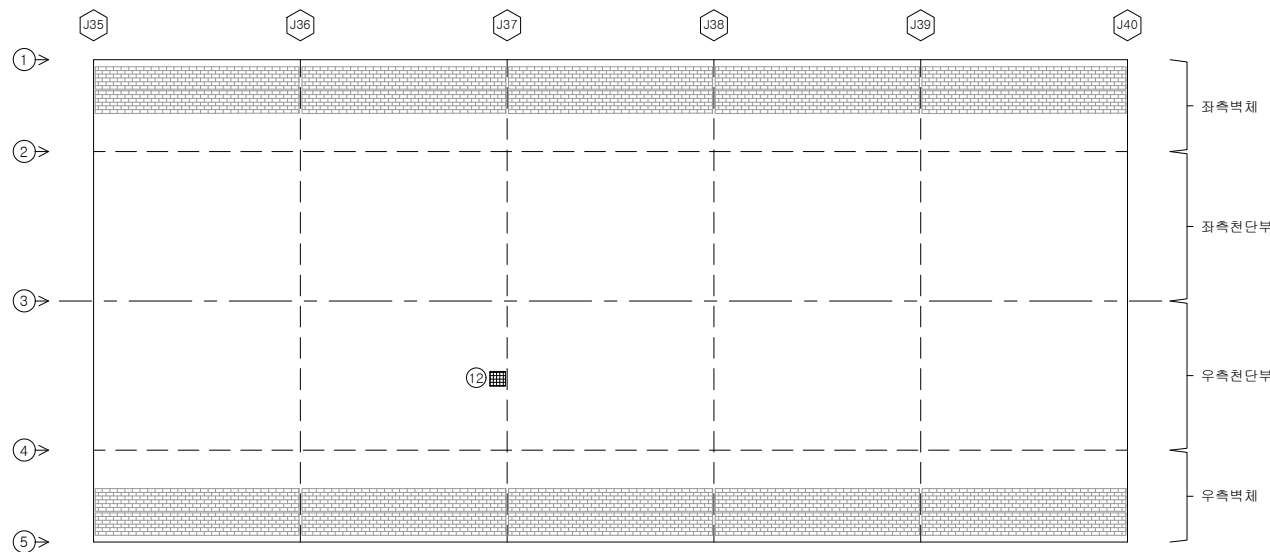
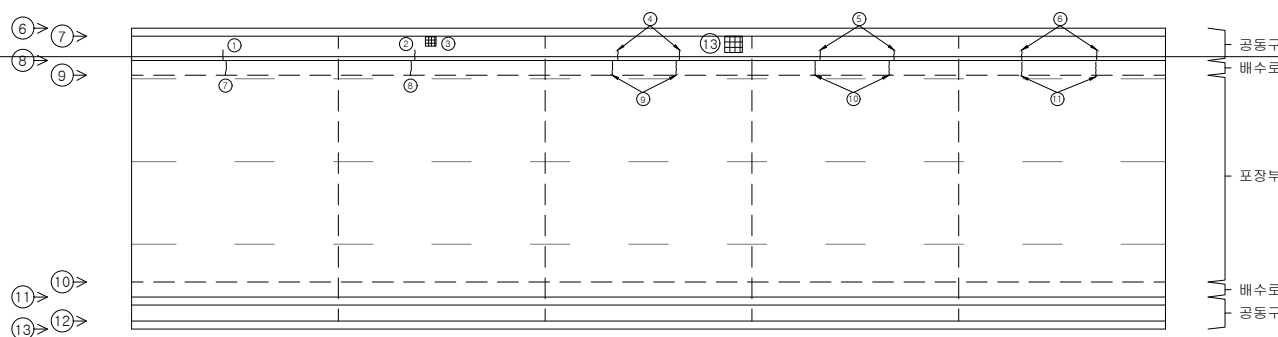
| 해운대터널<br>SPAN.35-40 | | | | | | | | | |
|---|---|---|---|---|---|---|---|---|---|
| 1 | 구 | 공동구 | 균열 | 0.2 | 0.4 | | 1 | m | 0.40 |
| 7 | 구 | 배수시설 | 균열 | 0.2 | 0.6 | | 1 | m | 0.60 |

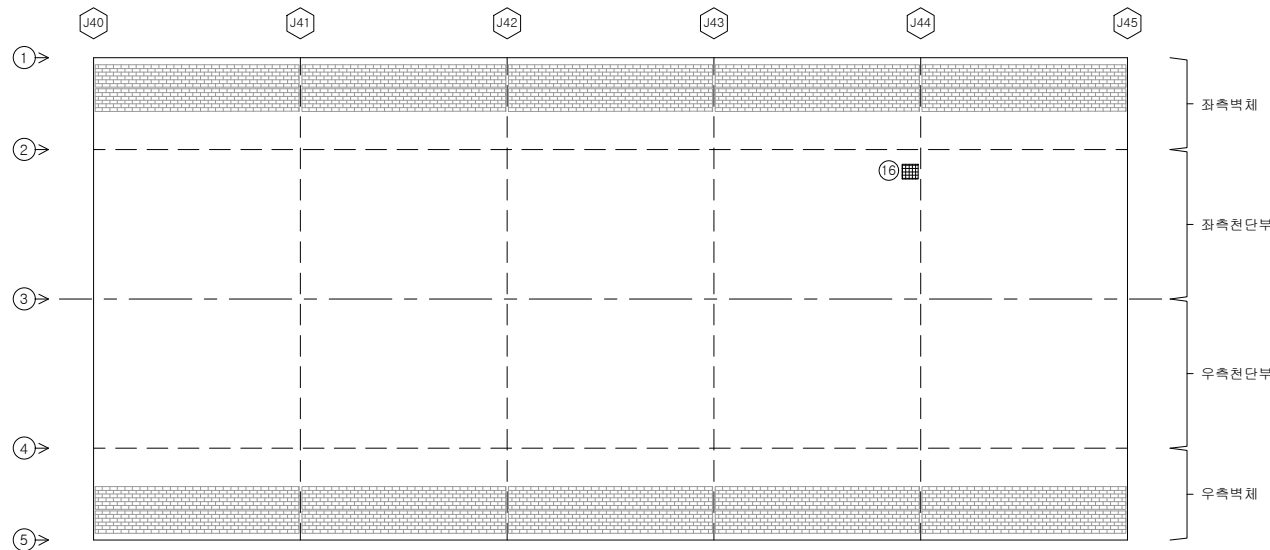
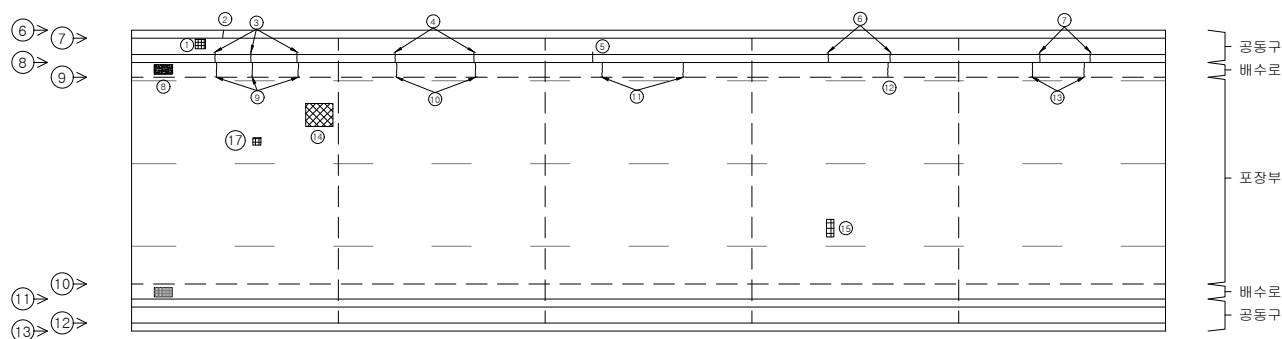
| 해운대터널 | | | | | | | | | |
|---|---|---|---|---|---|---|---|---|---|
| 3 | 구 | 공동구 | 균열 | 0.2 | 0.4 | | 3 | m | 1.20 |
| 9 | 구 | 배수시설 | 균열 | 0.2 | 0.6 | | 3 | m | 1.80 |

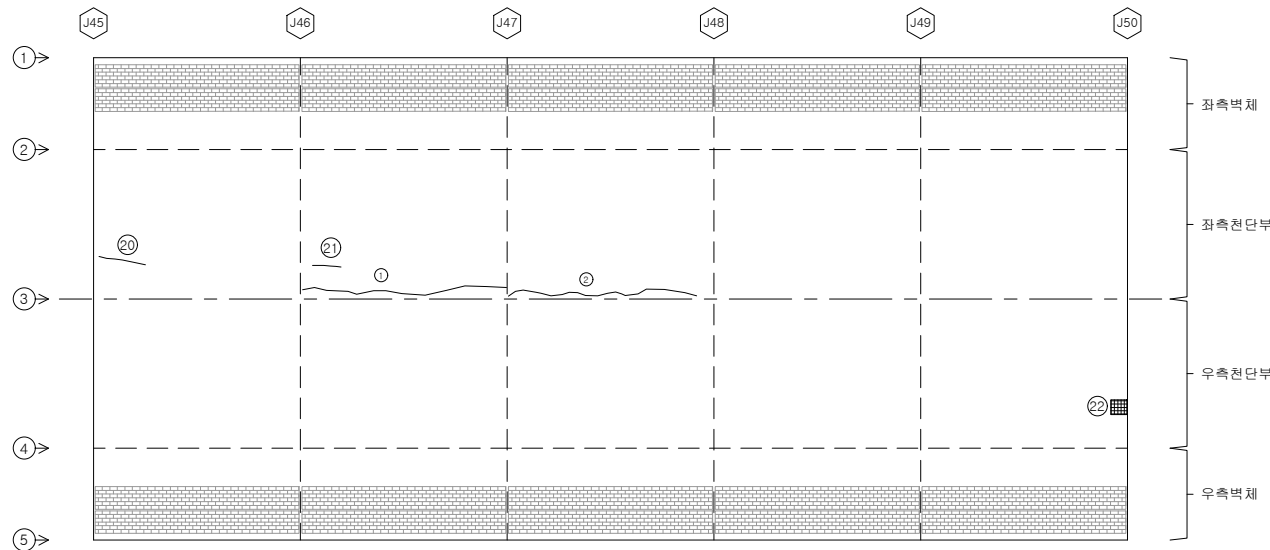
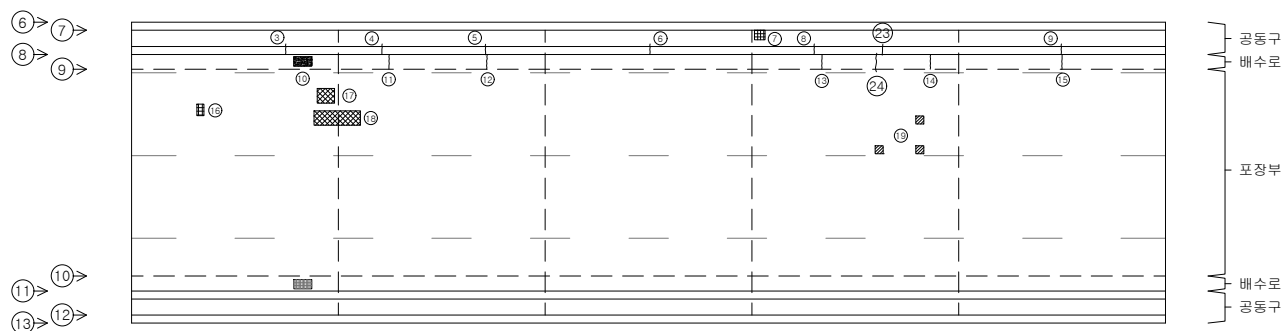
| 해운대터널 | | | | | | | | | |
|---|---|---|---|---|---|---|---|---|---|
| 1 | 구 | 천단부 | 보수부재균열 | 0.2 | 9.0 | | 1 | m | 9.00 |
| 2 | 구 | 천단부 | 보수부재균열 | 0.2 | 9.0 | | 1 | m | 9.00 |
| 20 | 신 | 천단부 | 균열 | 0.1 | 2.0 | | 1 | m | 2.00 |
| 21 | 신 | 천단부 | 균열 | 0.1 | 2.0 | | 1 | m | 2.00 |

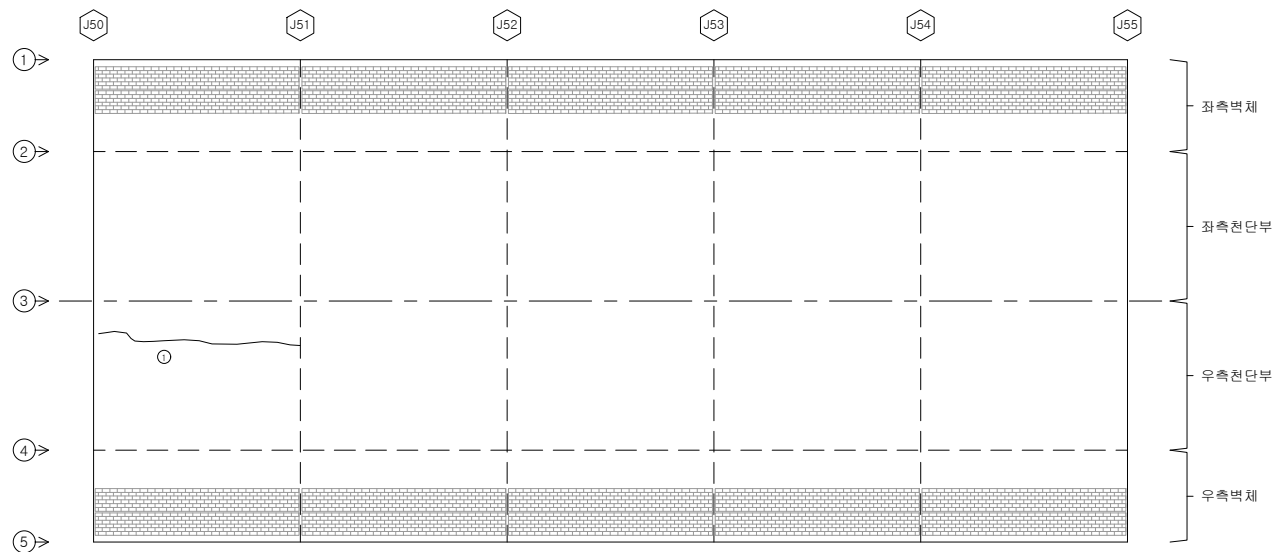
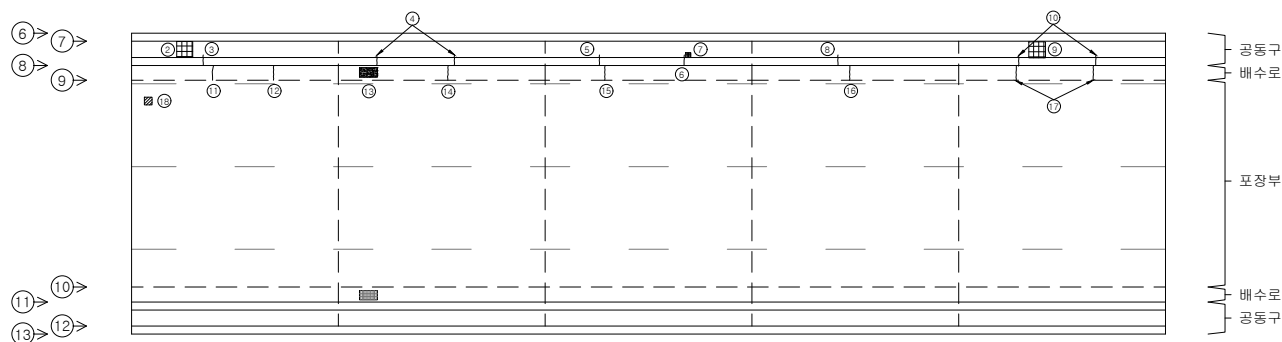
| 해운대터널 | | | | | | | | | |
|---|---|---|---|---|---|---|---|---|---|
| 1 | 구 | 천단부 | 보수부재균열 | 0.2 | 9.0 | | 1 | m | 9.00 |
| 18 | 구 | 포장부 | 포장균열 | | 0.1 | 0.1 | 1 | m² | 0.01 |

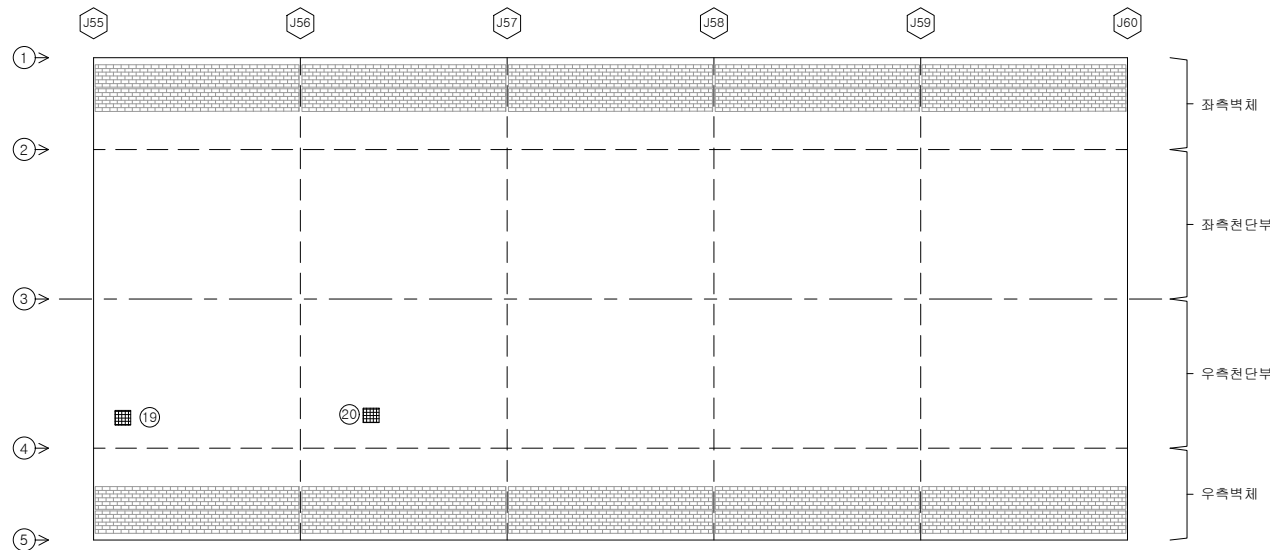
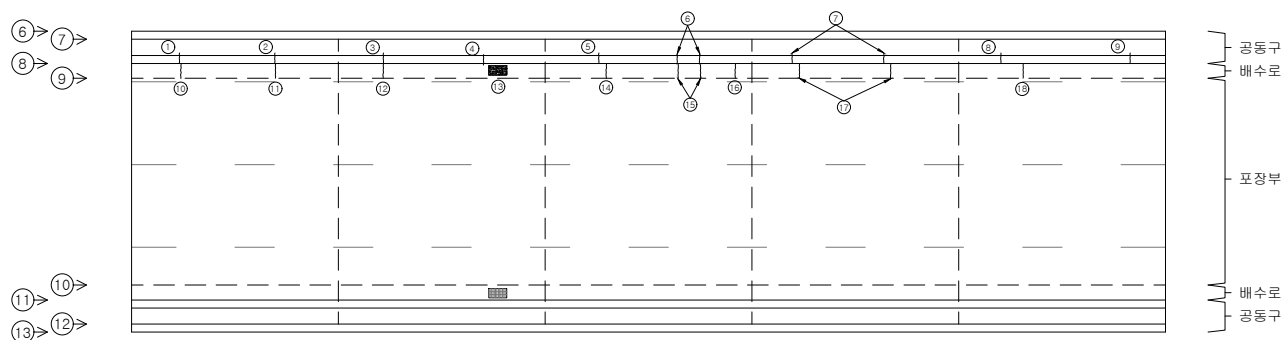
| 해운대터널 | | | | | | | | | |
|---|---|---|---|---|---|---|---|---|---|
| 1 | 구 | 공동구 | 균열 | 0.2 | 0.4 | | 1 | m | 0.40 |
| 10 | 구 | 배수시설 | 균열 | 0.2 | 0.6 | | 1 | m | 0.60 |

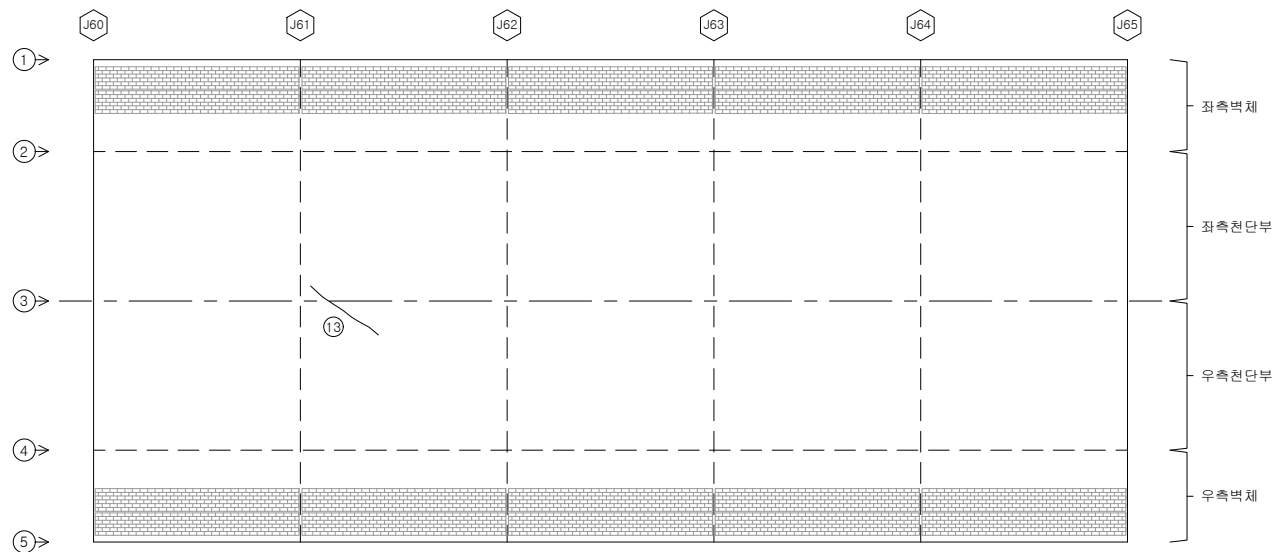
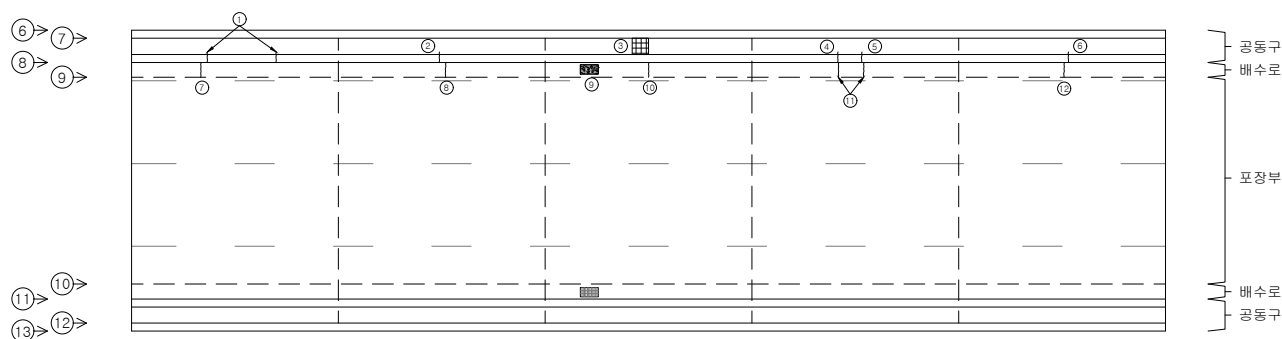
| 해운대터널 | | | | | | | | | |
|---|---|---|---|---|---|---|---|---|---|
| 1 | 구 | 공동구 | 균열 | 0.2 | 0.4 | | 2 | m | 0.80 |
| 13 | 선 | 천단부 | 균열 | 0.2 | 2.5 | | 1 | m | 2.50 |

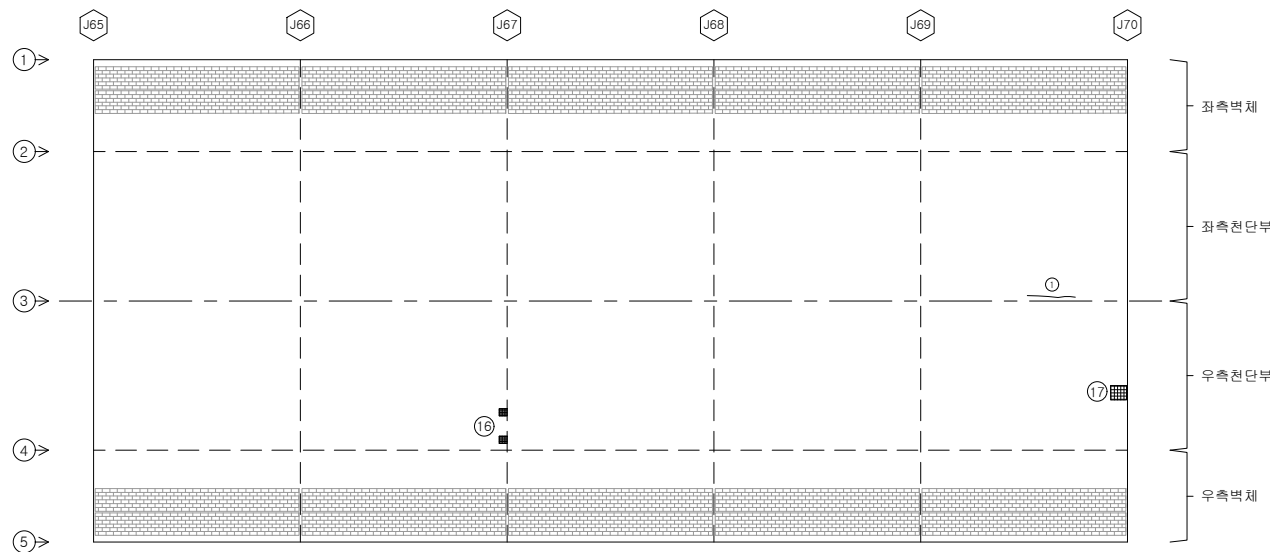
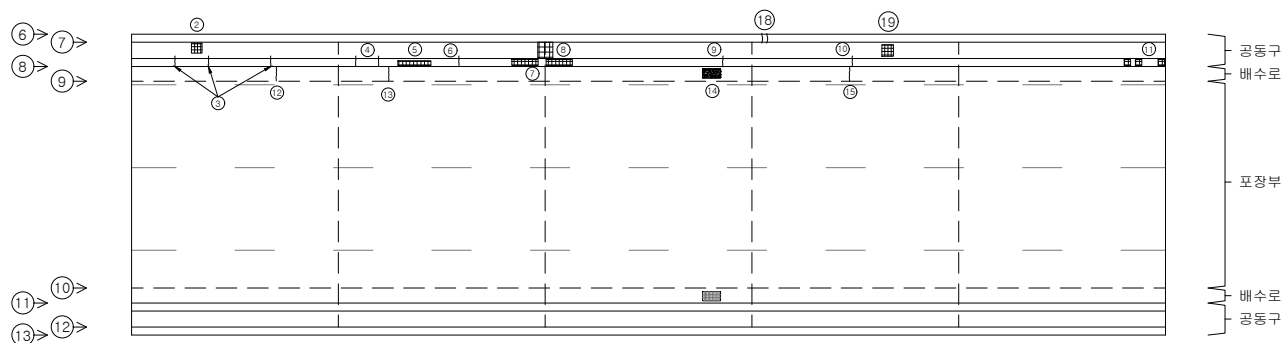
| 해운대터널 | | | | | | | | | |
|---|---|---|---|---|---|---|---|---|---|
| 1 | 구 | 천단부 | 균열 | 0.2 | 1.0 | | 1 | m | 1.00 |
| 18 | 신 | 공동구 | 균열 | 0.2 | 0.3 | | 2 | m | 0.60 |

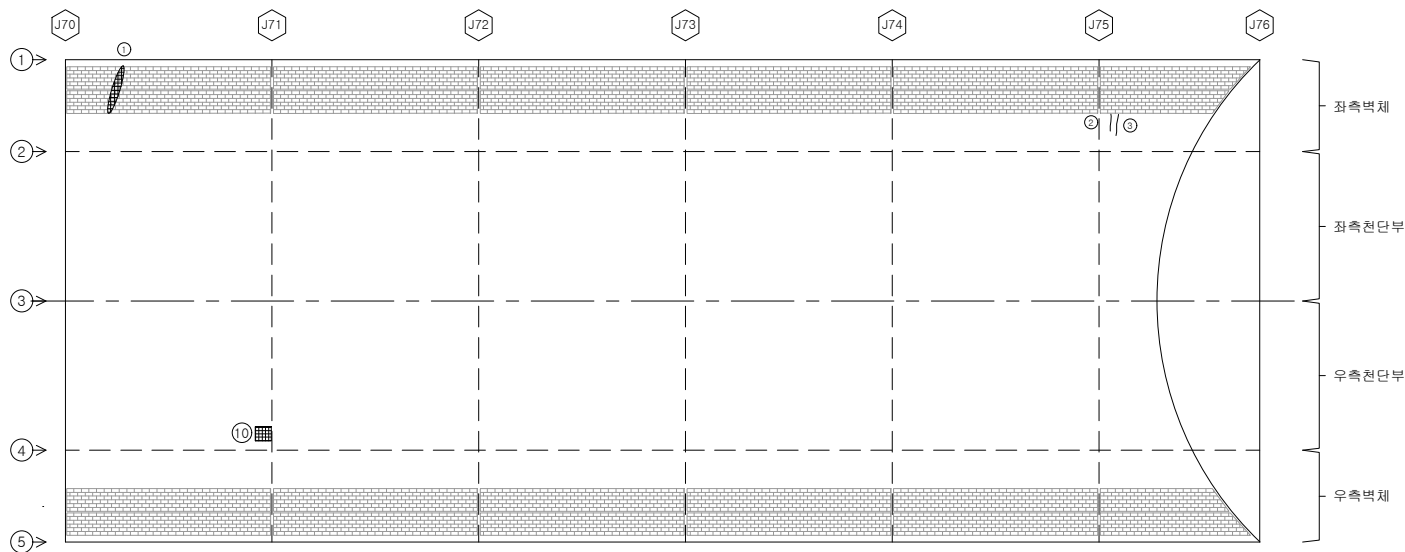
| 해운대터널 | | | | | | | | | |
|---|---|---|---|---|---|---|---|---|---|
| 1 | 구 | 측벽부 | 타원균열 | | | | | | |
| 2 | 구 | 측벽부 | 균열 | 0.2 | 0.8 | | 1 | m | 0.80 |
| 3 | 구 | 측벽부 | 균열 | 0.2 | 1.0 | | 2 | m | 2.00 |
| 11 | 신 | 배수시설 | 균열 | 0.2 | 9.0 | | 1 | m | 9.00 |
