2023년 부산울산고속도로  
정밀안전점검 및 성능평가용역

해운대터널(울산) 외관조사망도(1 ~ 5 SPAN)

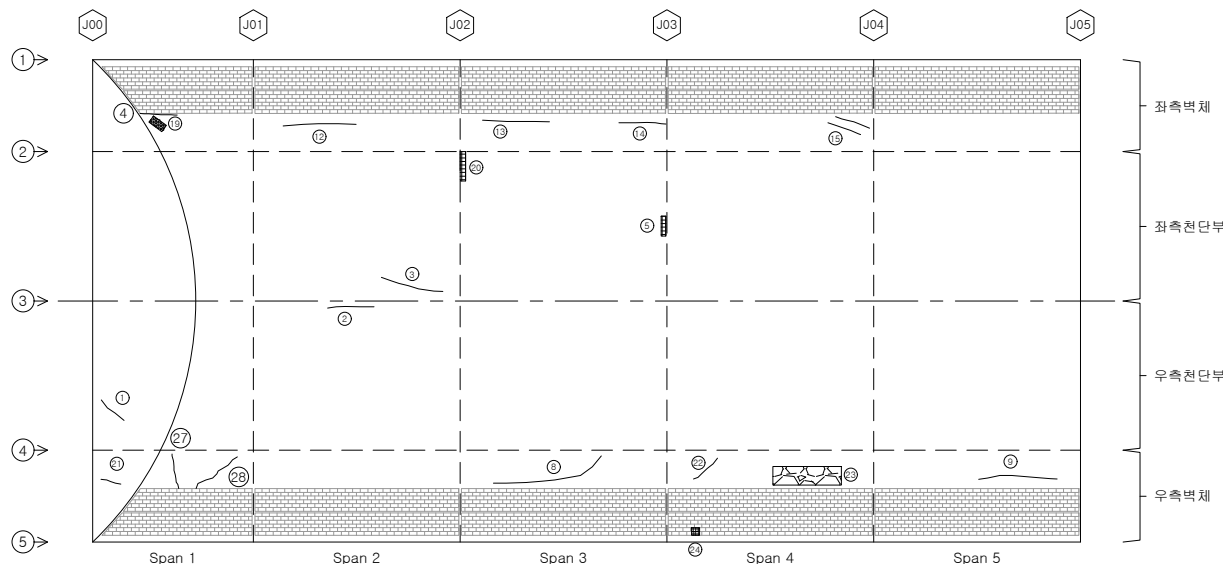
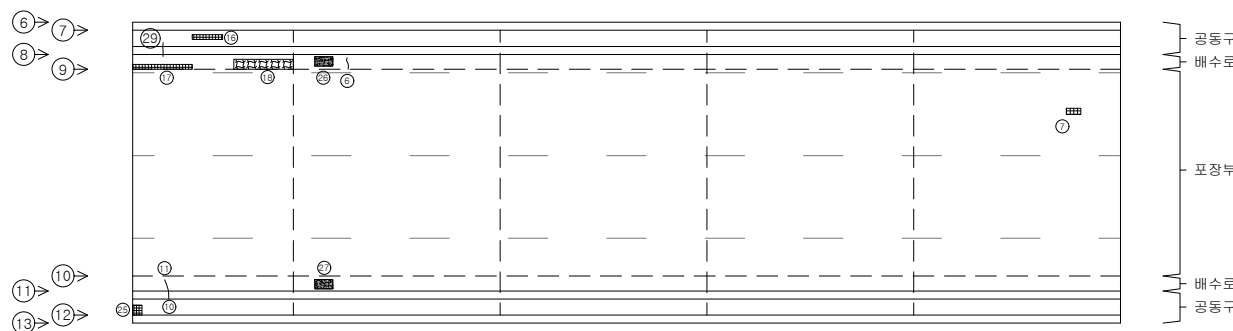
001

| 해운대터널 | | | | | | | | | |
|---|---|---|---|---|---|---|---|---|---|
| 1 | 구 | 천단부 | 균열 | 0.2 | 1.0 | 1 | m | 1.00 | |
| 2 | 구 | 천단부 | 균열 | 0.2 | 1.0 | 1 | m | 1.00 | |
| 3 | 구 | 천단부 | 보수부재균열 | 0.2 | 2.5 | 1 | m | 2.50 | |
| 4 | 신 | 측벽부 | 균열 | 0.3 | 1.5 | 1 | m | 1.50 | |
| 5 | 구 | 천단부 | 박락 | 0.1 | 0.4 | 1 | m² | 0.04 | |
| 6 | 구 | 배수시설 | 측구 균열 | 0.3 | 0.5 | 1 | m | 0.50 | |
| 7 | 구 | 포장부 | 파손 | | 0.1 | 0.2 | 1 | m² | 0.02 |
| 8 | 구 | 측벽부 | 균열 | 0.2 | 7.0 | 1 | m | 7.00 | |
| 9 | 구 | 측벽부 | 균열 | 0.2 | 2.0 | 1 | m | 2.00 | |
| 10 | 구 | 공동구 | 균열 | 0.5 | 0.3 | 1 | m | 0.30 | |
| 11 | 구 | 배수시설 | 측구 균열 | 0.5 | 0.6 | 1 | m | 0.60 | |
| 12 | 구 | 측벽부 | 균열 | 0.2 | 3.0 | 1 | m | 3.00 | |
| 13 | 구 | 측벽부 | 균열 | 0.2 | 2.0 | 1 | m | 2.00 | |
| 14 | 구 | 측벽부 | 균열 | 0.2 | 1.0 | 1 | m | 1.00 | |
| 15 | 구 | 측벽부 | 균열 | 0.2 | 1.8 | 2 | m | 3.60 | |
| 16 | 구 | 공동구 | 파손 | 0.1 | 0.9 | 1 | m² | 0.09 | |
| 17 | 구 | 배수시설 | 파손 | | 0.1 | 2.0 | 1 | m² | 0.20 |
| 18 | 구 | 배수시설 | 파손 | 0.2 | 2.0 | 1 | m² | 0.40 | |
| 19 | 구 | 측벽부 | 백태 | 0.1 | 0.5 | 1 | m² | 0.05 | |
| 20 | 구 | 천단부 | 박락 | | 0.1 | 0.8 | 1 | m² | 0.08 |
| 21 | 구 | 측벽부 | 균열 | 0.2 | 1.0 | 1 | m | 1.00 | |
| 22 | 구 | 측벽부 | 균열 | 0.2 | 1.5 | 1 | m | 1.50 | |
| 23 | 구 | 측벽부 | 망상균열 | 0.1 | 2.5 | 0.5 | 1 | m² | 1.25 |
| 24 | 구 | 배수시설 | 공동구 덮개 파손 | | | 1 | EA | 1.00 | |
| 25 | 구 | 배수시설 | 천수구 토사 퇴적 | | | 1 | EA | 1.00 | |
| 26 | 구 | 배수시설 | 천수구 토사 퇴적 | | | 1 | EA | 1.00 | |
| 27 | 신 | 측벽부 | 균열 | 0.2 | 1.0 | 1 | m | 1.00 | |
| 28 | 신 | 측벽부 | 균열 | 0.3 | 1.5 | 1 | m | 1.50 | |
| 29 | 신 | 공동구 | 균열 | 0.3 | 0.4 | 1 | m | 0.40 | |

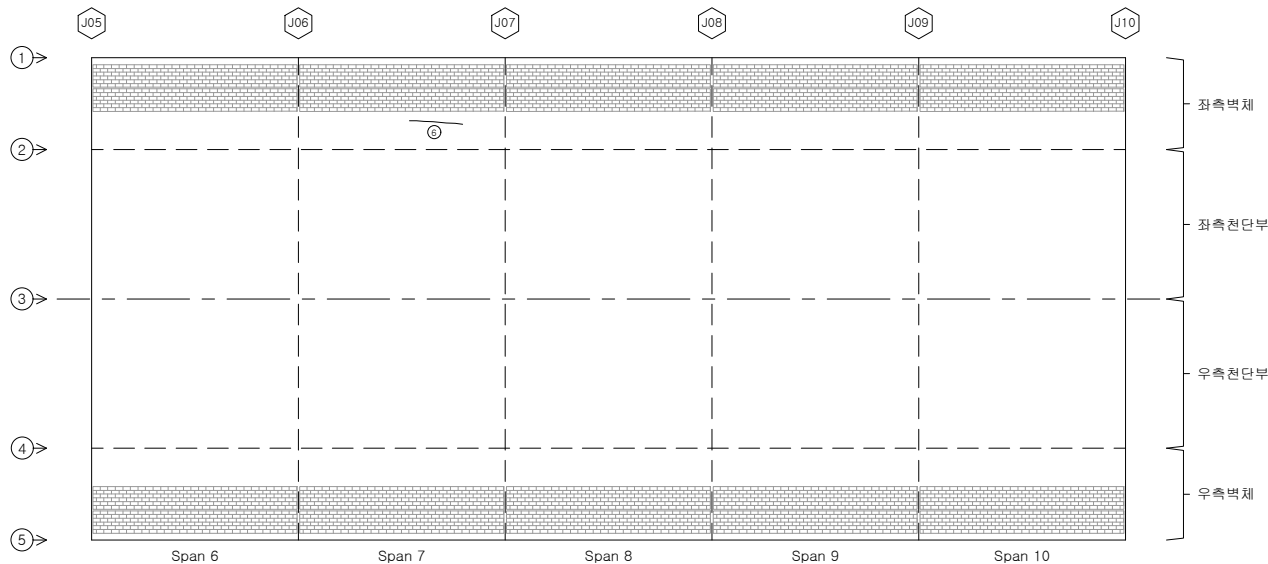
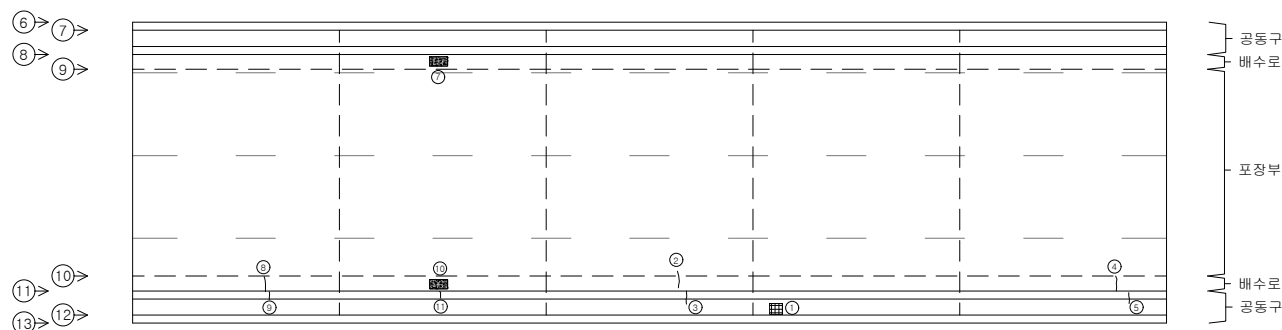
002

| 해운대터널<br>SPAN.5-10 | | | | | | | | | |
|---|---|---|---|---|---|---|---|---|---|
| 1 | 구 | 공동구 | 망개파손 | | | | 1 | EA | 1.00 |
| 2 | 구 | 배수시설 | 측구 균열 | 0.3 | 0.6 | | 1 | m | 0.60 |
| 3 | 구 | 공동구 | 균열 | 0.3 | 0.4 | | 1 | m | 0.40 |
| 4 | 구 | 배수시설 | 측구 균열 | 0.3 | 0.6 | | 1 | m | 0.60 |
| 5 | 구 | 공동구 | 균열 | 0.3 | 0.4 | | 1 | m | 0.40 |
| 6 | 구 | 측벽부 | 균열 | 0.2 | 1.0 | | 1 | m | 1.00 |
| 7 | 구 | 배수시설 | 침수구 토사퇴적 | | | | 1 | EA | 1.00 |
| 8 | 구 | 배수시설 | 측구 균열 | 0.2 | 0.6 | | 1 | m | 0.60 |
| 9 | 구 | 공동구 | 균열 | 0.2 | 0.3 | | 1 | m | 0.30 |
| 10 | 구 | 배수시설 | 침수구 토사퇴적 | | | | 1 | EA | 1.00 |
| 11 | 구 | 공동구 | 균열 | 0.3 | 0.3 | | 1 | m | 0.30 |

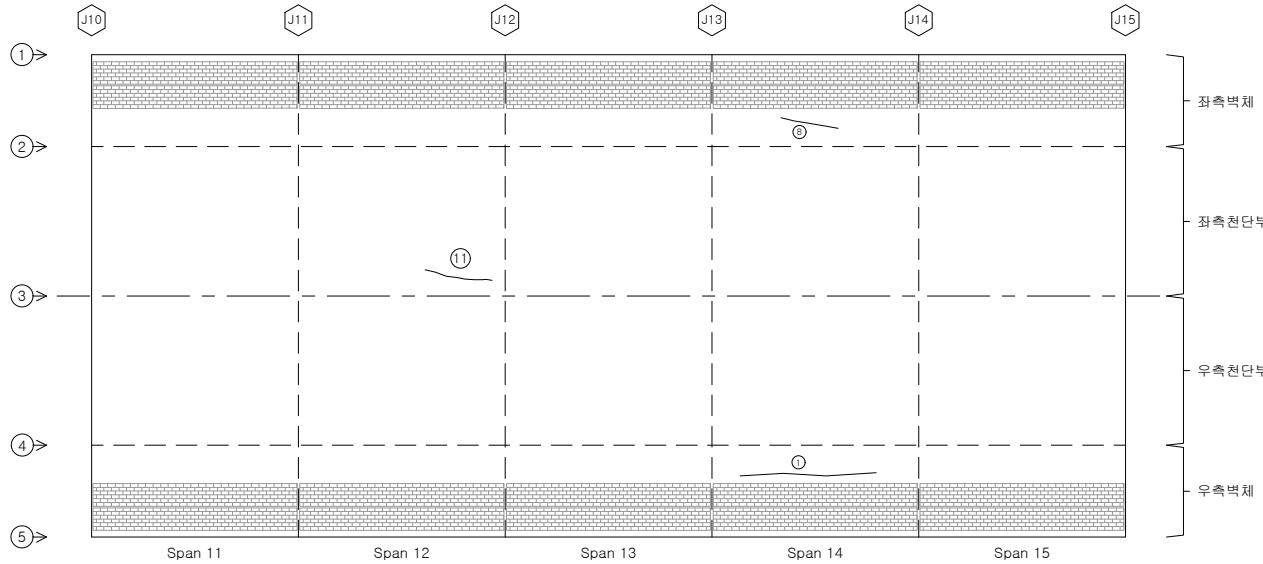
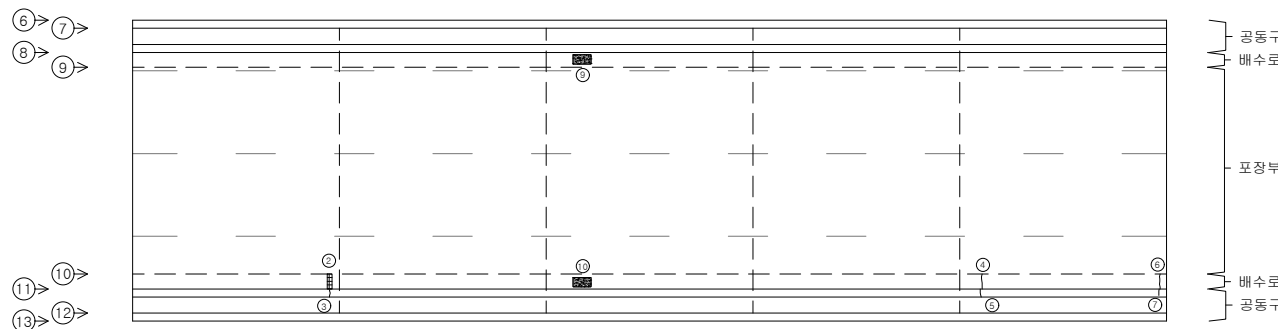
003

| 해운대터널 | | | | | | | | | |
|---|---|---|---|---|---|---|---|---|---|
| 1 | 구 | 측벽부 | 균열 | 0.2 | 6.0 | | 1 | m | 6.00 |
| 2 | 구 | 배수시설 | 파손 | | 0.1 | 0.3 | 1 | m <sup>2</sup> | 0.03 |
| 3 | 구 | 공동구 | 파손 | 0.3 | 0.4 | | 1 | m | 0.40 |
| 4 | 구 | 배수시설 | 측구 균열 | 0.3 | 0.6 | | 1 | m | 0.60 |
| 5 | 구 | 공동구 | 균열 | 0.3 | 0.4 | | 1 | m | 0.40 |
| 6 | 구 | 배수시설 | 측구 균열 | 0.3 | 0.6 | | 1 | m | 0.60 |
| 7 | 구 | 공동구 | 균열 | 0.3 | 0.4 | | 1 | m | 0.40 |
| 8 | 구 | 측벽부 | 균열 | 0.2 | 2.0 | | 1 | m | 2.00 |
| 9 | 구 | 배수시설 | 집수구 토사퇴적 | | | | 1 | EA | 1.00 |
| 10 | 구 | 배수시설 | 집수구 토사퇴적 | | | | 1 | EA | 1.00 |
| 11 | 신 | 천단부 | 균열 | 0.1 | 2.0 | | 1 | m | 2.00 |

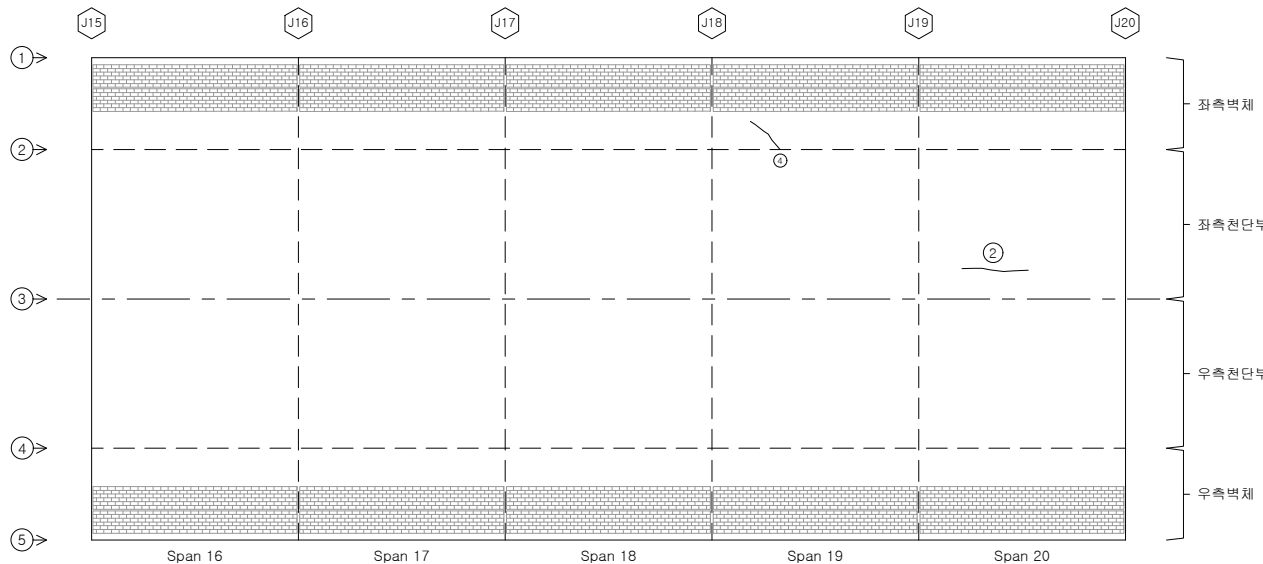
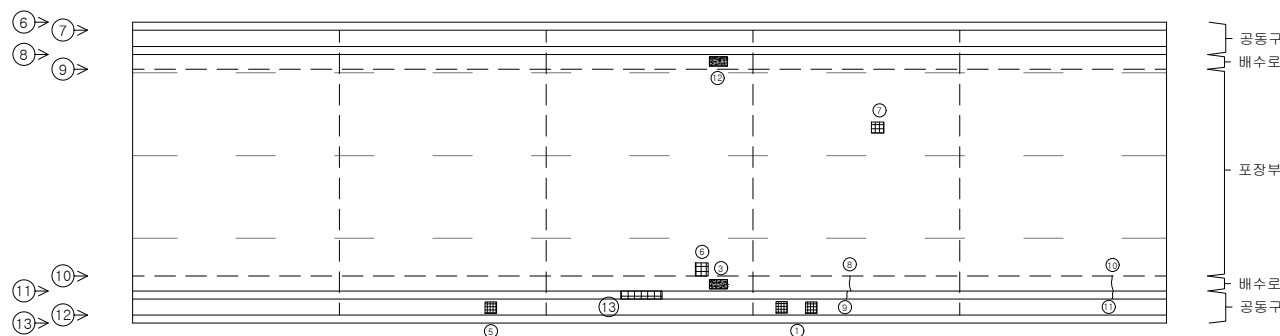
004

| 해운대터널 | | | | | | | | | |
|---|---|---|---|---|---|---|---|---|---|
| 1 | 구 | 공동구 | 덮개파손 | | | | 1 | EA | 1.00 |
| 2 | 신 | 천단부 | 균열 | 0.1 | 1.5 | | 1 | m | 1.50 |
| 3 | 구 | 배수시설 | 침수구 토사퇴적 | | | | 1 | EA | 1.00 |
| 4 | 구 | 측벽부 | 균열 | 0.2 | 1.0 | | 1 | m | 1.00 |
| 5 | 구 | 공동구 | 덮개파손 | | | | 1 | EA | 1.00 |
| 6 | 구 | 포장부 | 포장 파손 | | 0.3 | 0.3 | 1 | m² | 0.09 |
| 7 | 구 | 포장부 | 포장 파손 | | 0.1 | 0.1 | 1 | m² | 0.01 |
| 8 | 구 | 배수시설 | 측구 균열 | 0.2 | 0.6 | | 1 | m | 0.60 |
| 9 | 구 | 공동구 | 균열 | 0.2 | 0.3 | | 1 | m | 0.30 |
| 10 | 구 | 배수시설 | 측구 균열 | 0.2 | 0.6 | | 1 | m | 0.60 |
| 11 | 구 | 공동구 | 균열 | 0.2 | 0.3 | | 1 | m | 0.30 |
| 12 | 구 | 배수시설 | 침수구 토사퇴적 | | | | 1 | EA | 1.00 |
| 13 | 신 | 공동구 | 파손 | | 0.1 | 1.0 | 1 | m² | 0.10 |

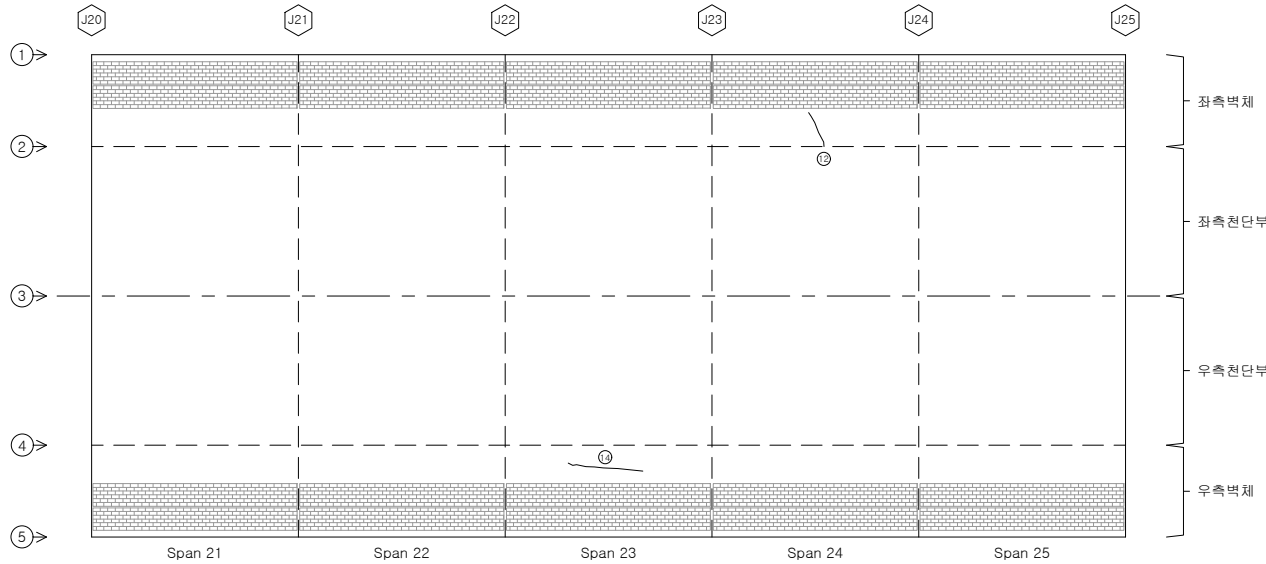
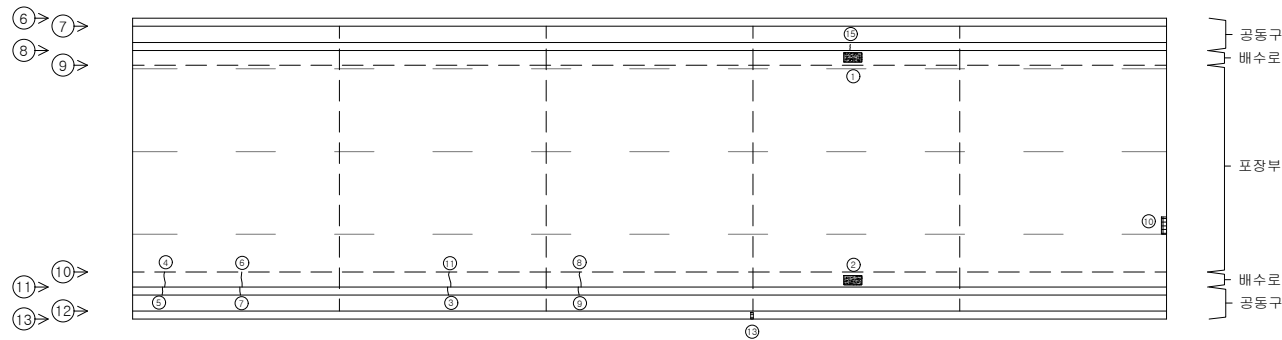
005

| 해운대터널<br>SPAN.20-25 | | | | | | | | | | |
|---|---|---|---|---|---|---|---|---|---|---|
| 1 | 구 | 배수시설 | 집수구 토사퇴적 | | | | 1 | EA | 1.00 | |
| 2 | 구 | 배수시설 | 관수구 토사퇴적 | | | | 1 | EA | 1.00 | |
| 3 | 구 | 공동구 | 균열 | 0.2 | 0.4 | | 1 | m | 0.40 | |
| 4 | 구 | 배수시설 | 측구 균열 | 0.3 | 0.6 | | 1 | m | 0.60 | |
| 5 | 구 | 공동구 | 균열 | 0.3 | 0.4 | | 1 | m | 0.40 | |
| 6 | 구 | 배수시설 | 측구 균열 | 0.3 | 0.6 | | 1 | m | 0.60 | |
| 7 | 구 | 공동구 | 균열 | 0.3 | 0.4 | | 1 | m | 0.40 | |
| 8 | 구 | 배수시설 | 측구 균열 | 0.3 | 0.6 | | 1 | m | 0.60 | |
| 9 | 구 | 공동구 | 균열 | 0.3 | 0.4 | | 1 | m | 0.40 | |
| 10 | 구 | 포장부 | 포장 파손 | | 0.1 | 0.8 | 1 | ㎡ | 0.08 | |
| 11 | 구 | 배수시설 | 측구 균열 | 0.2 | 0.6 | | 1 | m | 0.60 | |
| 12 | 구 | 측벽부 | 균열 | 0.2 | 1.5 | | 1 | m | 1.50 | |
| 13 | 구 | 공동구 | 박리 | | | 0.1 | 1 | ㎡ | 0.02 | |
| 14 | 구 | 측벽부 | 균열 | 0.2 | 3.0 | | 1 | m | 3.00 | |
| 15 | 구 | 공동구 | 균열 | 0.3 | 0.4 | | 1 | m | 0.40 | |

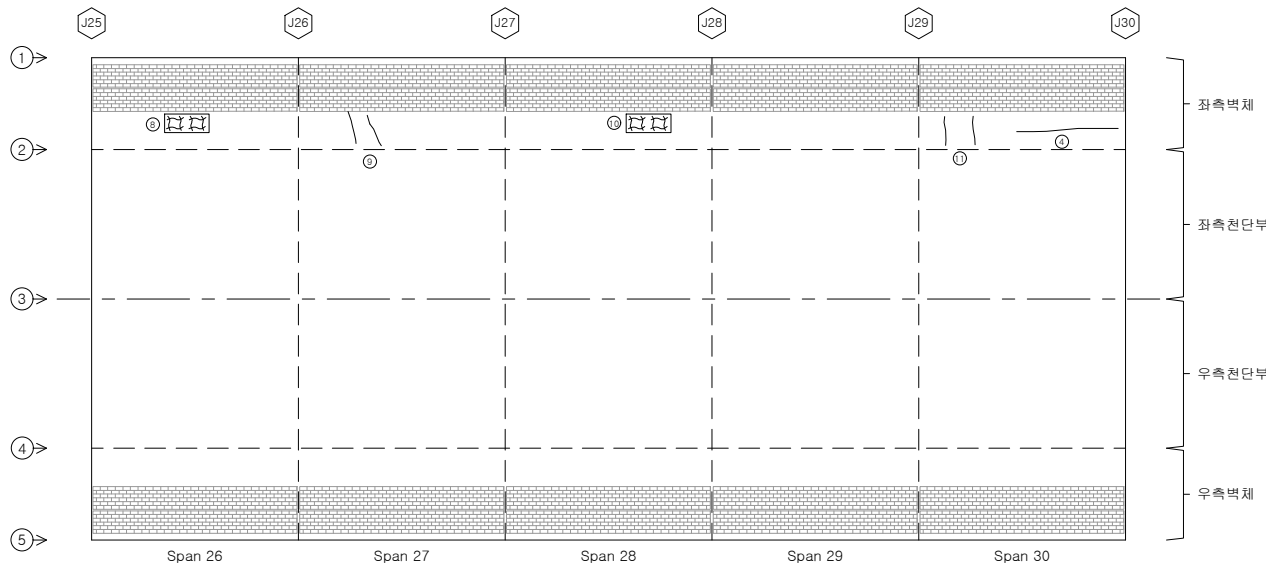
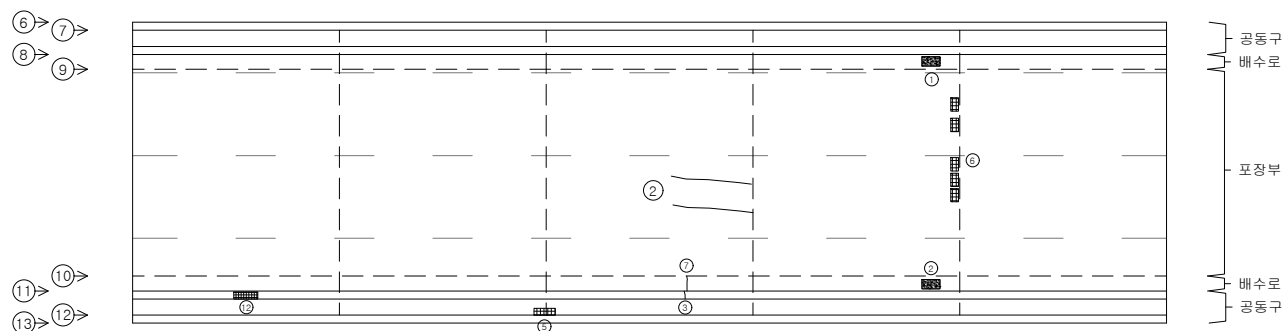
006

| 해운대터널<br>SPAN.25-30 | | | | | | | | | |
|---|---|---|---|---|---|---|---|---|---|
| 1 | 구 | 배수시설 | 집수구 토사퇴적 | | | | 1 | EA | 1.00 |
| 2 | 구 | 배수시설 | 관수구 토사퇴적 | | | | 1 | EA | 1.00 |
| 3 | 구 | 공동구 | 균열 | 0.2 | 0.3 | | 1 | m | 0.30 |
| 4 | 구 | 측벽부 | 균열 | 0.2 | 4.0 | | 1 | m | 4.00 |
| 5 | 구 | 공동구 | 박막 | | 0.3 | 0.1 | 1 | ㎡ | 0.03 |
| 6 | 구 | 포장부 | 포장 파손 | | 0.1 | 0.3 | 1 | ㎡ | 0.03 |
| 7 | 구 | 배수시설 | 측구 균열 | 0.3 | 0.6 | | 1 | m | 0.60 |
| 8 | 구 | 측벽부 | 망상균열 | 0.1 | 2.0 | 1.0 | 1 | ㎡ | 2.00 |
| 9 | 구 | 측벽부 | 균열 | 0.2 | 1.0 | | 2 | m | 2.00 |
| 10 | 구 | 측벽부 | 망상균열 | 0.1 | 2.0 | 1.0 | 1 | ㎡ | 2.00 |
| 11 | 구 | 측벽부 | 균열 | 0.2 | 1.0 | | 2 | m | 2.00 |
| 12 | 구 | 공동구 | 파손 | | 1.2 | 0.1 | 1 | ㎡ | 0.12 |

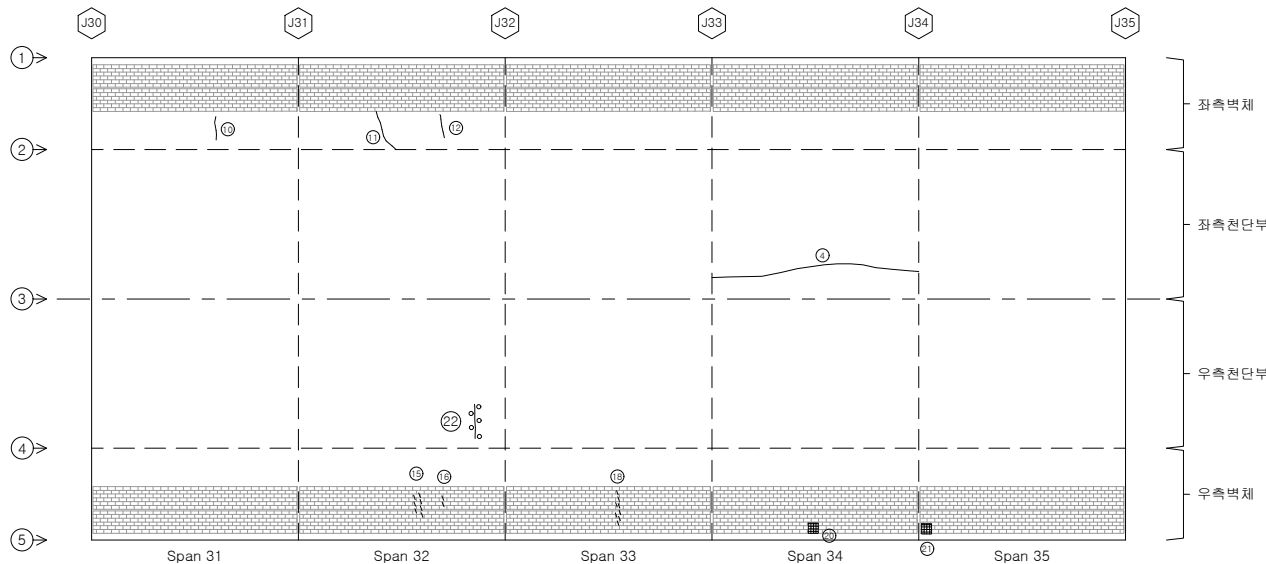
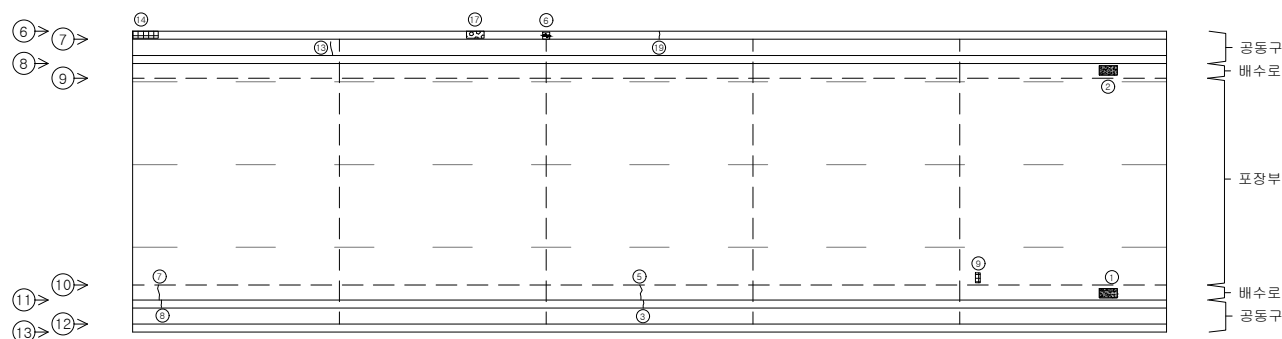
007

| 해운대터널<br>SPAN.30-35 | | | | | | | | | | |
|---|---|---|---|---|---|---|---|---|---|---|
| 1 | 구 | 배수시설 | 집수구 토사퇴적 | | | | 1 | EA | 1.00 | |
| 2 | 구 | 배수시설 | 집수구 토사퇴적 | | | | 1 | EA | 1.00 | |
| 3 | 구 | 공동구 | 균열 | 0.2 | 0.3 | | 1 | m | 0.30 | |
| 4 | 구 | 천단부 | 균열 | 0.3 | 10.0 | | 1 | m | 10.00 | |
| 5 | 구 | 배수시설 | 측구 균열 | 0.2 | 0.6 | | 1 | m | 0.60 | |
| 6 | 구 | 공동구 | 누수흔적 | | 0.1 | 0.1 | 1 | ㎡ | 0.01 | |
| 7 | 구 | 배수시설 | 측구 균열 | 0.3 | 0.6 | | 1 | m | 0.60 | |
| 8 | 구 | 공동구 | 균열 | 0.3 | 0.4 | | 1 | m | 0.40 | |
| 9 | 구 | 포장부 | 포장 파손 | | 0.1 | 0.2 | 1 | ㎡ | 0.02 | |
| 10 | 구 | 측벽부 | 균열 | 0.2 | 1.0 | | 1 | m | 1.00 | |
| 11 | 구 | 측벽부 | 균열 | 0.2 | 1.5 | | 1 | m | 1.50 | |
| 12 | 구 | 측벽부 | 균열 | 0.2 | 1.0 | | 1 | m | 1.00 | |
| 13 | 구 | 공동구 | 균열 | 0.3 | 0.5 | | 1 | m | 0.50 | |
| 14 | 구 | 공동구 | 백태 | | 1.5 | 0.1 | 1 | ㎡ | 0.15 | |
| 15 | 구 | 측벽부 | 타일균열 | | | | 7 | EA | 7.00 | |
| 16 | 구 | 측벽부 | 타일균열 | | | | 2 | EA | 2.00 | |
| 17 | 구 | 공동구 | 백태 | | 0.3 | 0.5 | 1 | ㎡ | 0.15 | |
| 18 | 구 | 측벽부 | 타일균열 | | | | 8 | EA | 8.00 | |
| 19 | 구 | 공동구 | 균열 | 0.2 | 2.0 | | 1 | m | 2.00 | |
| 20 | 구 | 측벽부 | 타일 파손 | | | | 1 | EA | 1.00 | |
| 21 | 구 | 측벽부 | 타일 파손 | | | | 1 | EA | 1.00 | |
| 22 | 신 | 측벽부 | 균열부백태 | 0.2 | 1.0 | | 1 | m | 1.00 | |

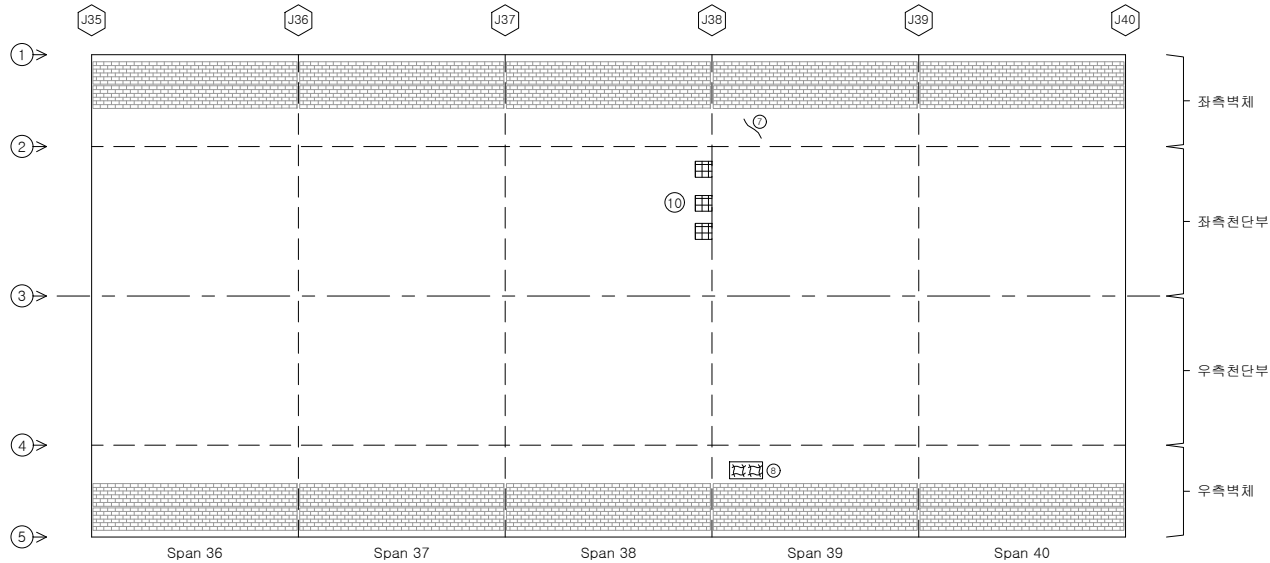
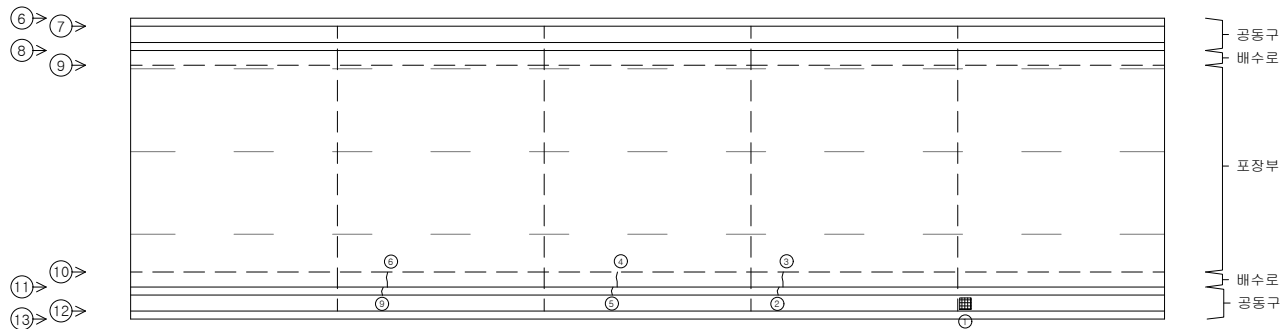
008

| 해운대터널<br>SPAN.35-40 | | | | | | | | | |
|---|---|---|---|---|---|---|---|---|---|
| 1 | 구 | 공동구 | 단개파손 | | | | 1 | EA | 1.00 |
| 2 | 구 | 배수시설 | 측구 균열 | 0.2 | 0.6 | | 1 | m | 0.60 |
| 3 | 구 | 공동구 | 균열 | 0.2 | 0.3 | | 1 | m | 0.30 |
| 4 | 구 | 배수시설 | 측구 균열 | 0.2 | 0.6 | | 1 | m | 0.60 |
| 5 | 구 | 공동구 | 균열 | 0.2 | 0.3 | | 1 | m | 0.30 |
| 6 | 구 | 배수시설 | 측구 균열 | 0.2 | 0.6 | | 1 | m | 0.60 |
| 7 | 구 | 측벽부 | 균열 | 0.2 | 1.0 | | 1 | m | 1.00 |
| 8 | 구 | 측벽부 | 형상균열 | 0.1 | 0.5 | 0.4 | 1 | m | 0.20 |
| 9 | 구 | 공동구 | 균열 | 0.2 | 0.3 | | 1 | m | 0.30 |
| 10 | 신 | 천단부 | 박리 | | 0.1 | 0.2 | 3 | m | 0.06 |

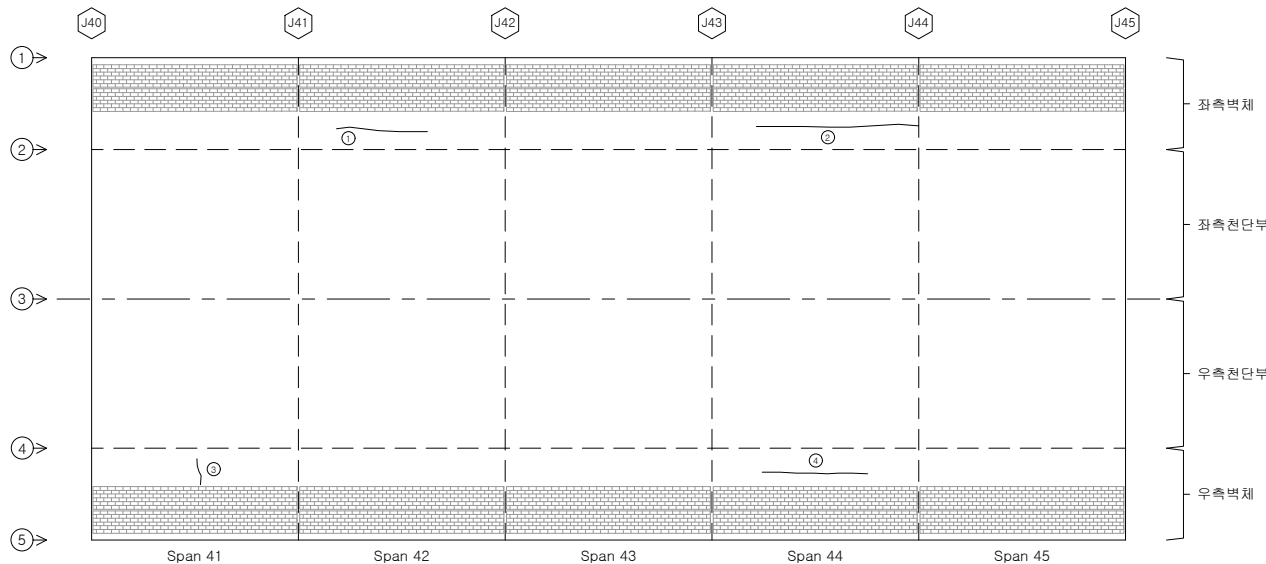
| 해운대터널<br>SPAN.40-45 | | | | | | | | | |
|---|---|---|---|---|---|---|---|---|---|
| 1 | 구 | 측벽부 | 균열 | 0.2 | 5.0 | | 1 | m | 5.00 |
| 2 | 구 | 측벽부 | 균열 | 0.2 | 7.0 | | 1 | m | 7.00 |
| 3 | 구 | 측벽부 | 균열 | 0.2 | 1.2 | | 1 | m | 1.20 |
| 4 | 구 | 측벽부 | 균열 | 0.2 | 2.5 | | 1 | m | 2.50 |
| 5 | 구 | 포장부 | 포장 파손 | | 0.1 | 4.0 | 1 | ㎡ | 0.40 |
| 6 | 구 | 배수시설 | 집수구 토사퇴적 | | | | 1 | EA | 1.00 |
| 7 | 구 | 배수시설 | 점수구 토사퇴적 | | | | 1 | EA | 1.00 |

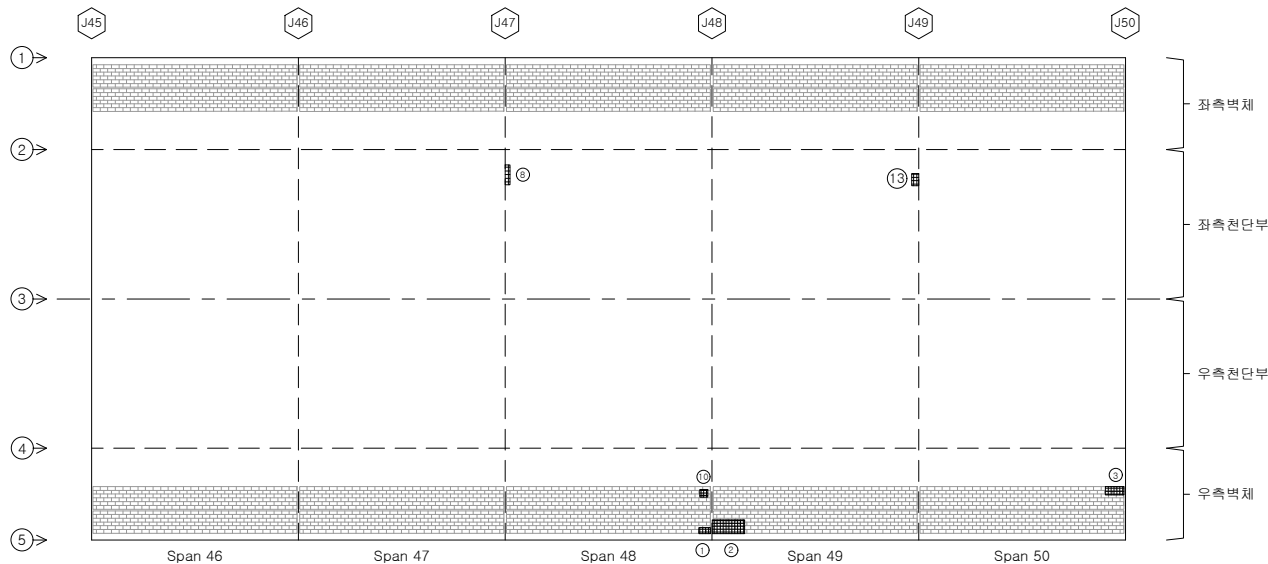
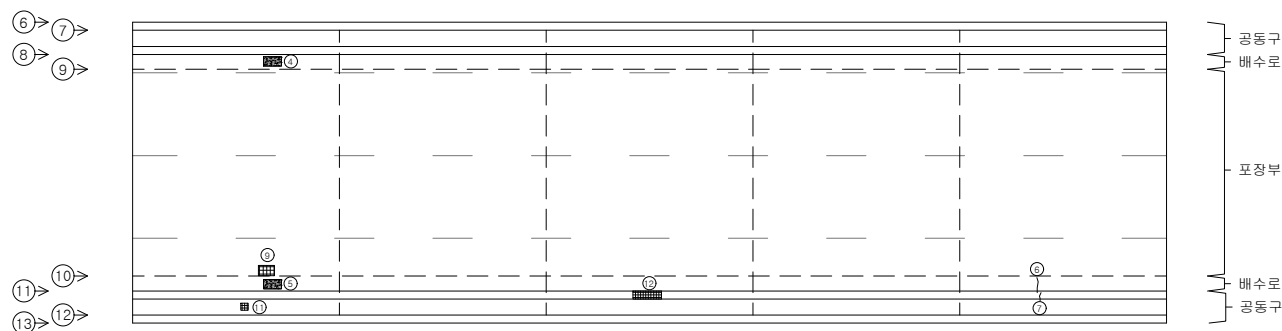
| 해운대터널<br>SPAN.45-50 | | | | | | | | | | |
|---|---|---|---|---|---|---|---|---|---|---|
| 6 | 구 | 배수시설 | 측구 균열 | 0.3 | 0.6 | | 1 | m | 0.60 | |
| 7 | 구 | 공동구 | 균열 | 0.3 | 0.3 | | 1 | m | 0.30 | |

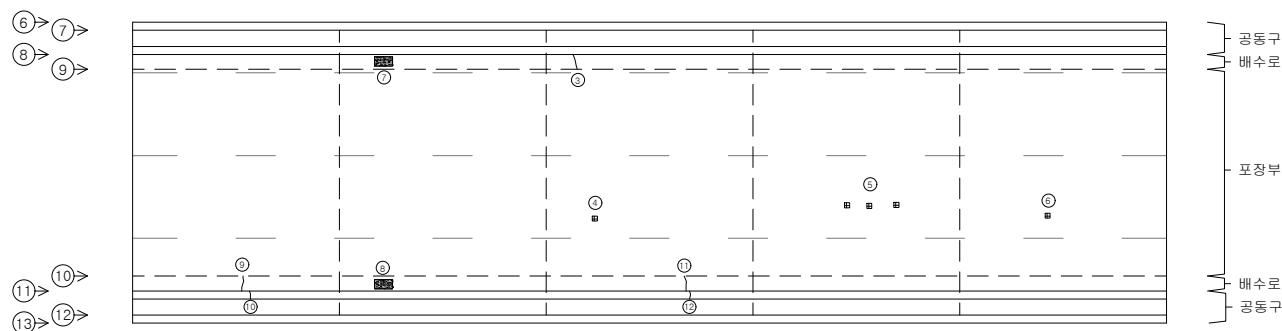
| 해운대터널<br>SPAN.50-55 | | | | | | | | | |
|---|---|---|---|---|---|---|---|---|---|
| 2 | 구 | 측벽부 | 균열 | 0.2 | 1.0 | | 2 | m | 2.00 |
| 3 | 구 | 배수시설 | 측구 균열 | 0.2 | 0.4 | | 1 | m | 0.40 |
| 9 | 구 | 배수시설 | 측구 균열 | 0.3 | 0.6 | | 1 | m | 0.60 |
| 10 | 구 | 공동구 | 균열 | 0.3 | 0.3 | | 1 | m | 0.30 |
| 11 | 구 | 배수시설 | 측구 균열 | 0.2 | 0.6 | | 1 | m | 0.60 |
| 12 | 구 | 공동구 | 균열 | 0.2 | 0.3 | | 1 | m | 0.30 |

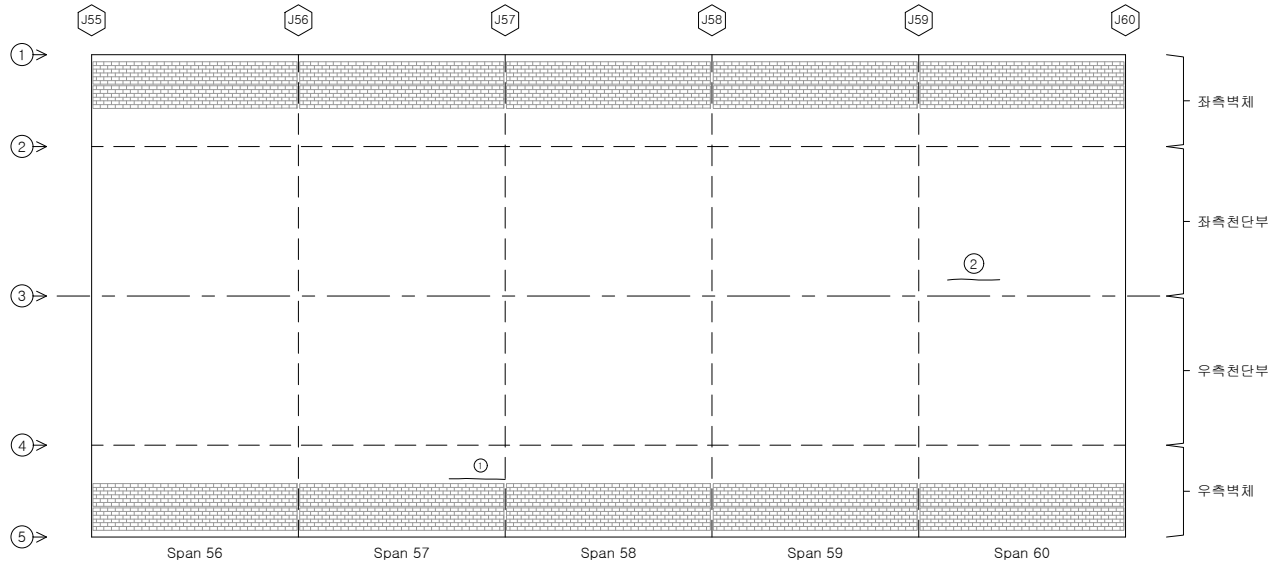
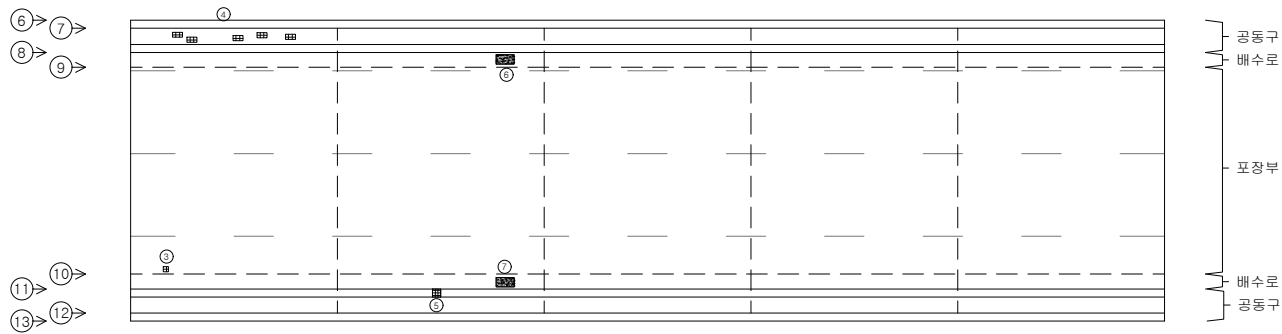
| 해운대터널<br>SPAN.55-60 | | | | | | | | | |
|---|---|---|---|---|---|---|---|---|---|
| 1 | 구 | 측벽부 | 균열 | 0.2 | 2.0 | | 1 | m | 2.00 |
| 2 | 신 | 천단부 | 균열 | 0.2 | 2.0 | | 1 | m | 2.00 |

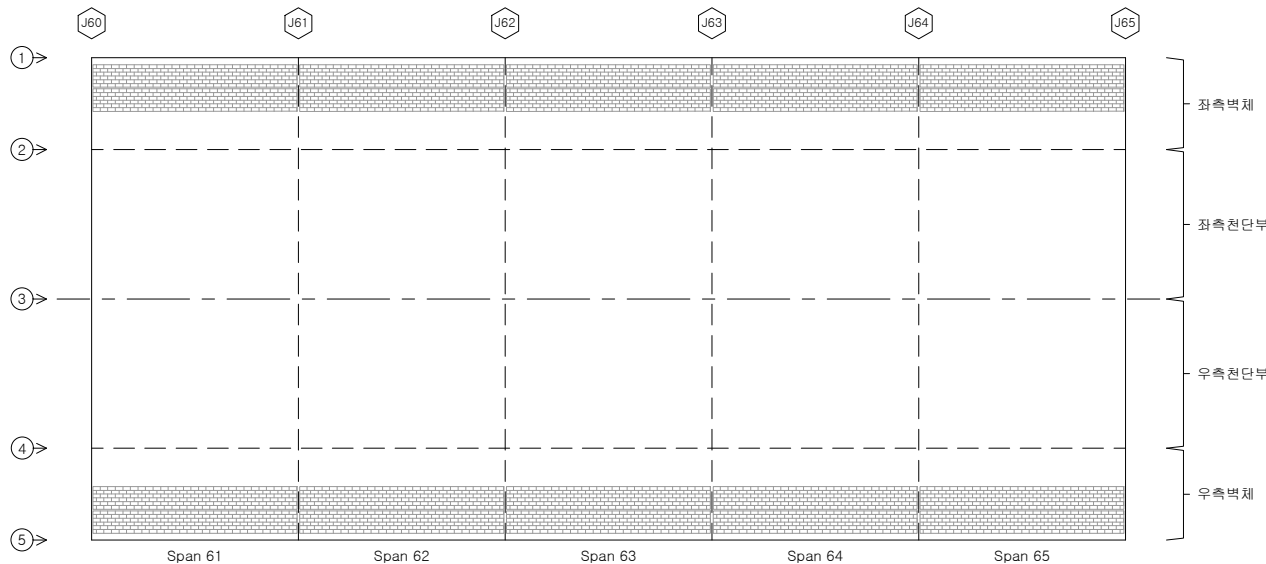
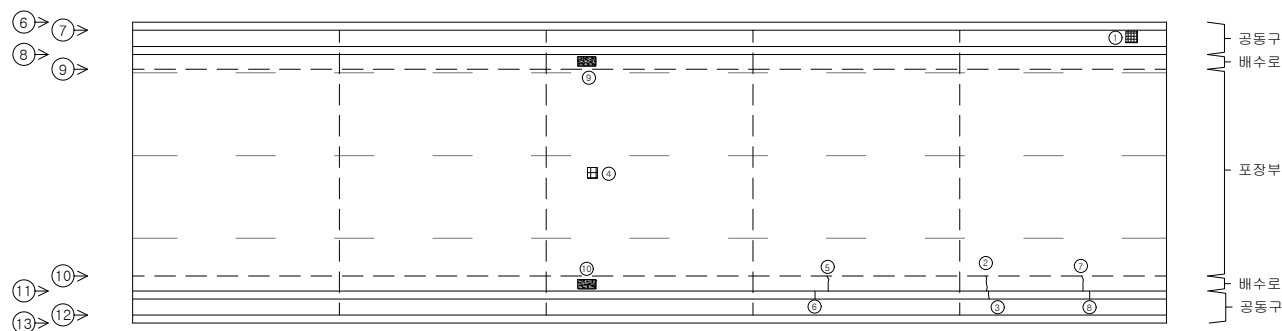
| 해운대터널 | | | | | | | | | |
|---|---|---|---|---|---|---|---|---|---|
| 2 | 구 | 배수시설 | 측구 균열 | 0.3 | 0.6 | | 1 | m | 0.60 |
| 3 | 구 | 공동구 | 균열 | 0.3 | 0.4 | | 1 | m | 0.40 |
| 5 | 구 | 배수시설 | 측구 균열 | 0.2 | 0.6 | | 1 | m | 0.60 |
| 6 | 구 | 공동구 | 균열 | 0.2 | 0.4 | | 1 | m | 0.40 |
| 7 | 구 | 배수시설 | 측구 균열 | 0.3 | 0.6 | | 1 | m | 0.60 |
| 8 | 구 | 공동구 | 균열 | 0.3 | 0.4 | | 1 | m | 0.40 |

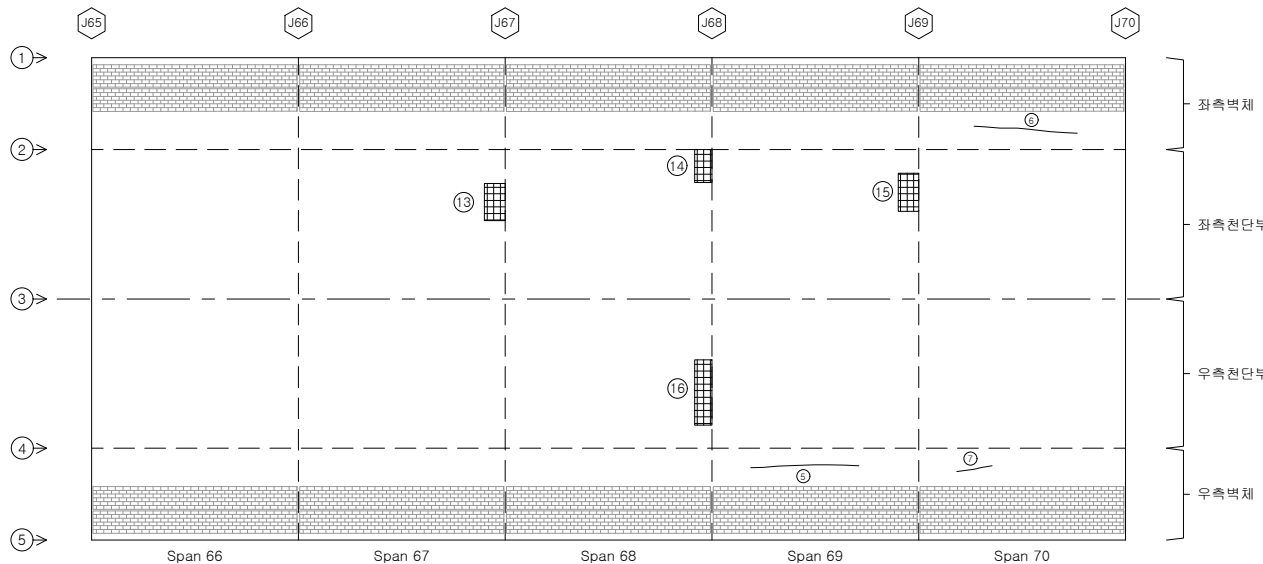
| 해운대터널 | | | | | | | | | | |
|---|---|---|---|---|---|---|---|---|---|---|
| 4 | 구 | 공동구 | 균열 | 0.3 | 0.4 | | 1 | m | 0.40 | |
| 5 | 구 | 측벽부 | 균열 | 0.2 | 3.0 | | 1 | m | 3.00 | |
| 6 | 구 | 측벽부 | 균열 | 0.2 | 4.0 | | 1 | m | 4.00 | |
| 7 | 구 | 측벽부 | 균열 | 0.2 | 3.0 | | 1 | m | 3.00 | |
| 8 | 구 | 배수시설 | 측구 균열 | 0.2 | 0.6 | | 1 | m | 0.60 | |
| 9 | 구 | 배수시설 | 측구 균열 | 0.2 | 0.6 | | 1 | m | 0.60 | |
| 10 | 구 | 공동구 | 균열 | 0.2 | 0.4 | | 1 | m | 0.40 | |
| 11 | 구 | 배수시설 | 측구 균열 | 0.3 | 0.6 | | 1 | m | 0.60 | |
| 12 | 구 | 공동구 | 균열 | 0.3 | 0.4 | | 1 | m | 0.40 | |

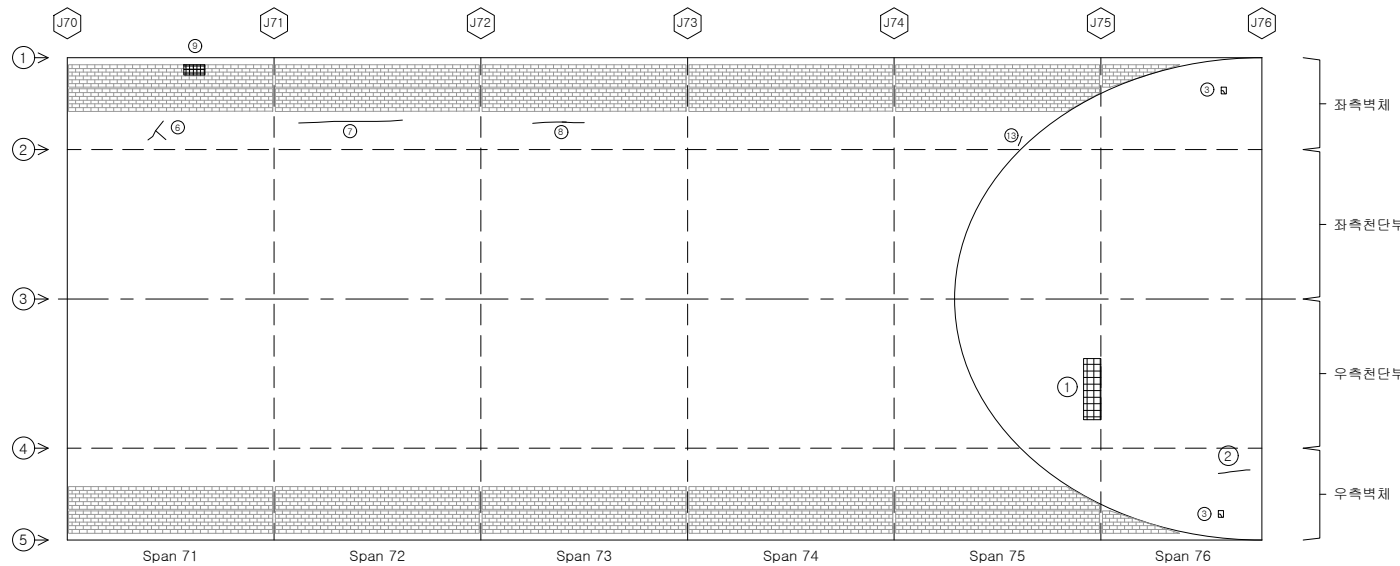
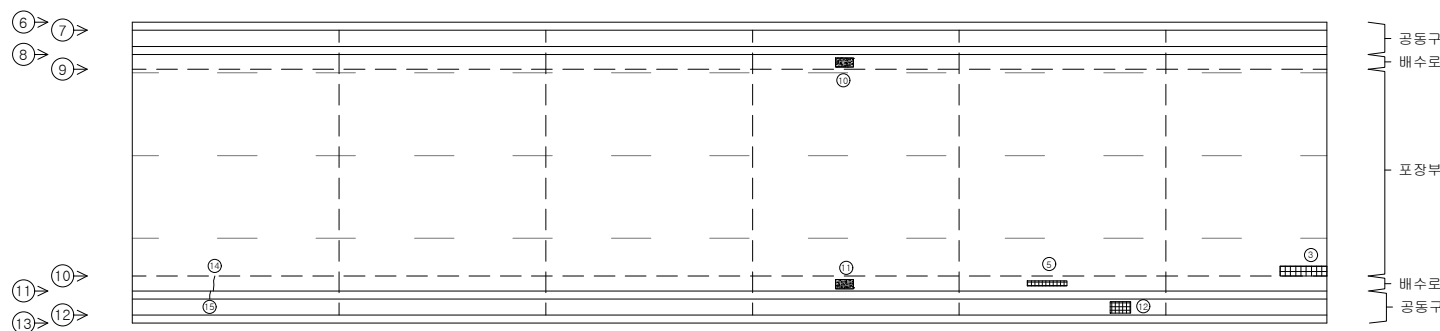
| 해운대터널<br>SPAN.70~76 | | | | | | | | | |
|---|---|---|---|---|---|---|---|---|---|
| 2 | 선 | 측벽부 | 균열 | 0.1 | 0.7 | | 1 | m | 0.70 |
| 6 | 구 | 측벽부 | 균열 | 0.2 | 0.5 | | 1 | m | 0.50 |
| 7 | 구 | 측벽부 | 균열 | 0.2 | 5.5 | | 1 | m | 5.50 |
| 8 | 구 | 측벽부 | 균열 | 0.2 | 2.0 | | 1 | m | 2.00 |
| 13 | 구 | 측벽부 | 균열 | 0.2 | 0.6 | | 1 | m | 0.60 |
| 14 | 구 | 배수시설 | 측구 균열 | 0.3 | 0.6 | | 1 | m | 0.60 |
| 15 | 구 | 공동구 | 균열 | 0.3 | 0.4 | | 1 | m | 0.40 |
