## 해운대터널(부산) 사진대지

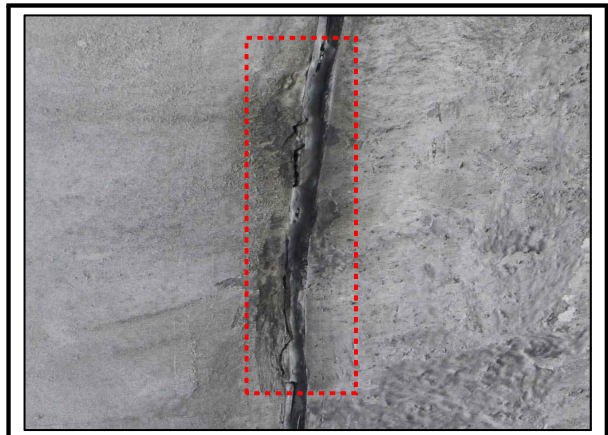
| 사진번호 | 15 | 천단부 S1 |

| 외관망도 | 1-17 | 균열(0.3mm 이상) |

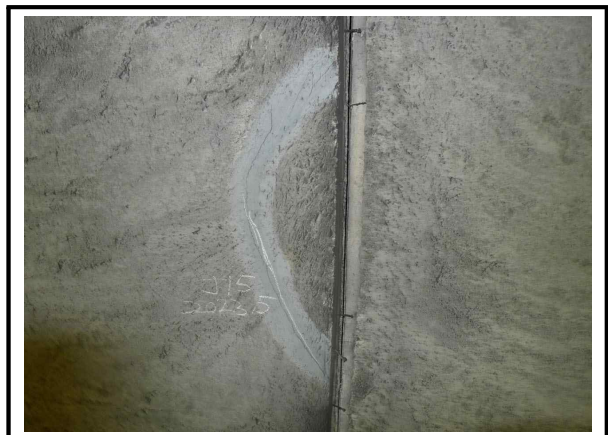
| 외관망도 | 2-19 | |

| 사진번호 | 17 | 천단부 S2 마감불량 |

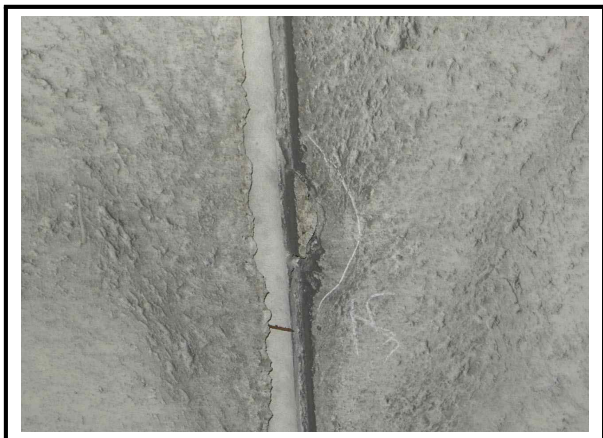
| 사진번호 | 18 | 천단부 S15 보수부 |

| 외관망도 | 3-3 | 재균열(0.3mm 미만) |

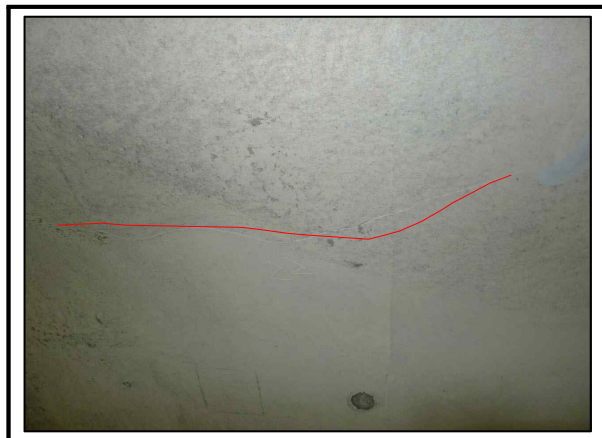
| 사진번호 | 19 | 천단부 S15(J15) |

| 외관망도 | 3-19 | 시공이음부 박락 |

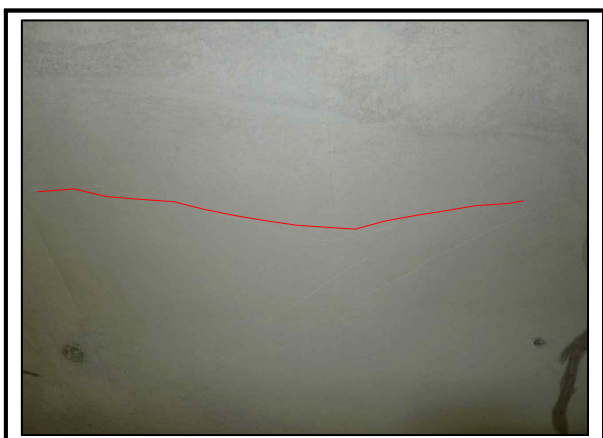
| 사진번호 | 20 | 천단부 S22 |

| 외관망도 | 5-16 | 균열(0.3mm미만) |

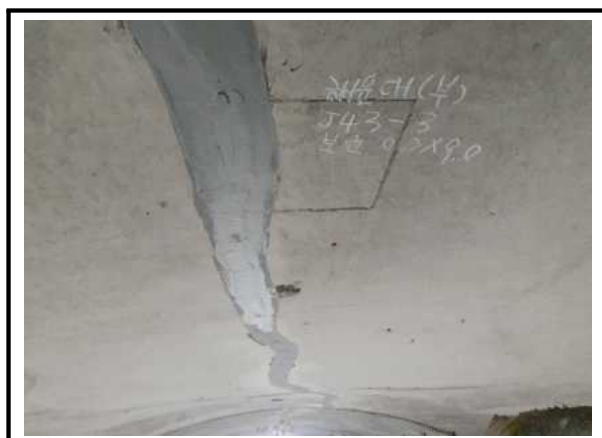
| 사진번호 | 21 | 천단부 S30 |

| 외관망도 | 6-1 | 균열(0.3mm 미만) |

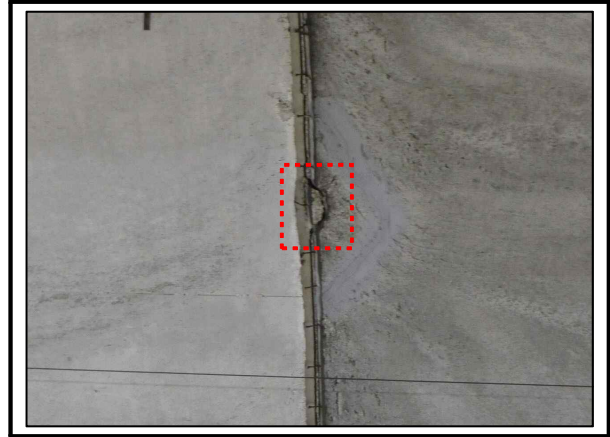
| 사진번호 | 26 | 천단부 S50(J50) |

| 외관망도 | 10-22 | 시공이음부 박락 |

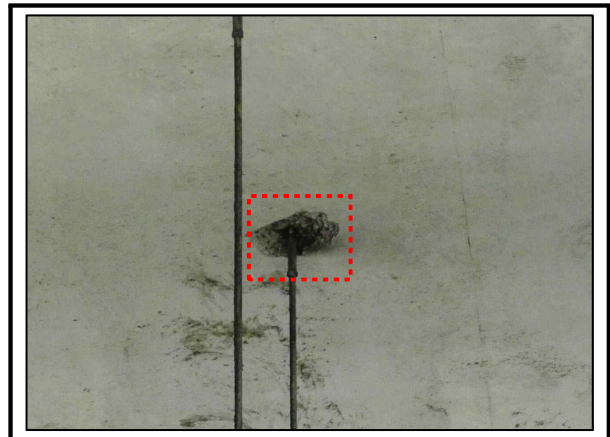
| 사진번호 | 28 | 천단부 S57 |

| 외관망도 | 12-22 | 파손(조명시설 앵커 주변) |

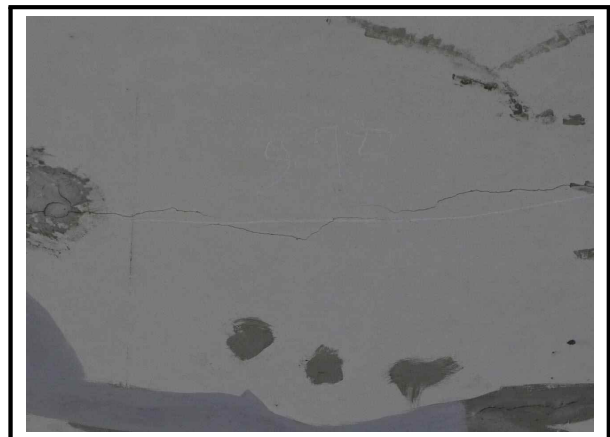
| 사진번호 | 30 | 천단부 S70 |

| 외관망도 | 14-1 | 균열(0.3mm 미만) |

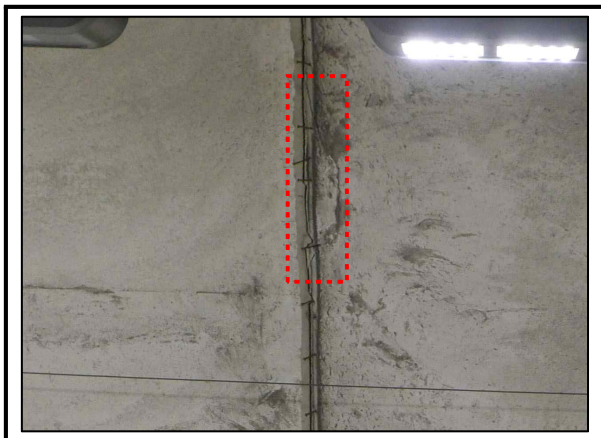
| 사진번호 | 31 | 천단부 S71(J71) |

| 외관망도 | 15-10 | 시공이음부 박락 |

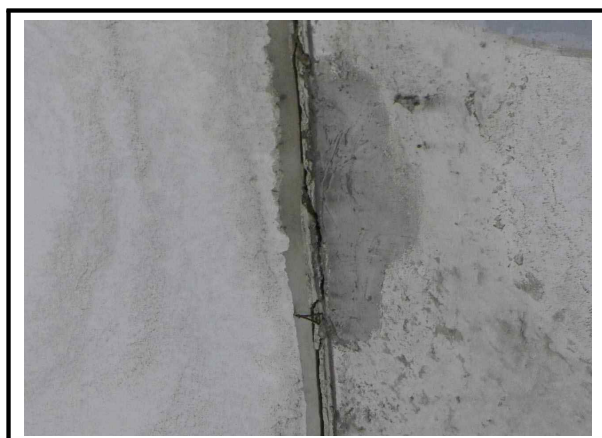
| 사진번호 | 34 | 천단부 S70(J70) |

| 외관망도 | 15-10 | 조인트부 박락 |

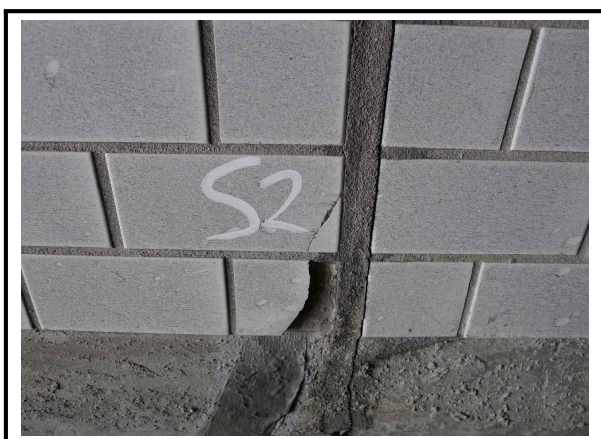
| 사진번호 | 35 | 측벽부 S2 좌측 타일탈락, |
| 외관망도 | 1-1 | 파손 |

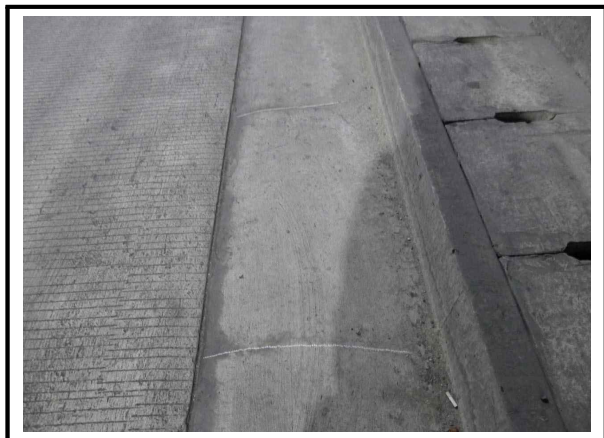
| 사진번호 | 43 | 측구 S1 좌측 파손 |

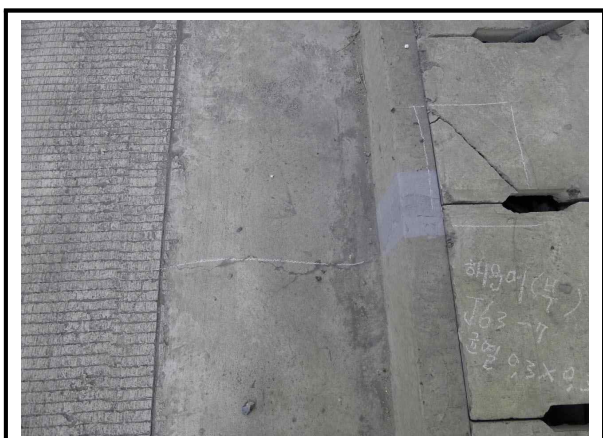
| 사진번호 | 44 | 측구 S16<br>균열(0.3mm미만) |

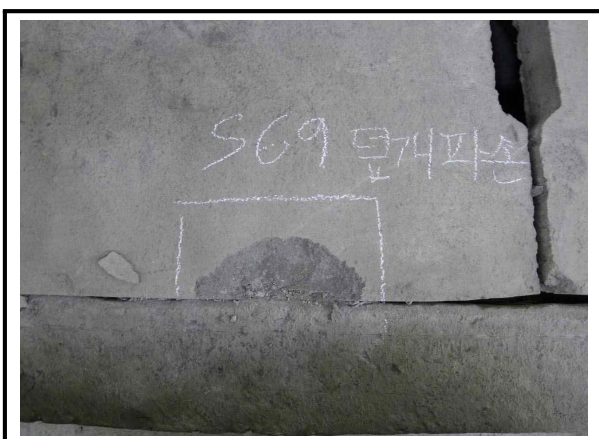
| 사진번호 | 58 | 공동구 S69 측면 |

| 외관망도 | 14-10 | 균열(0.3mm미만) |

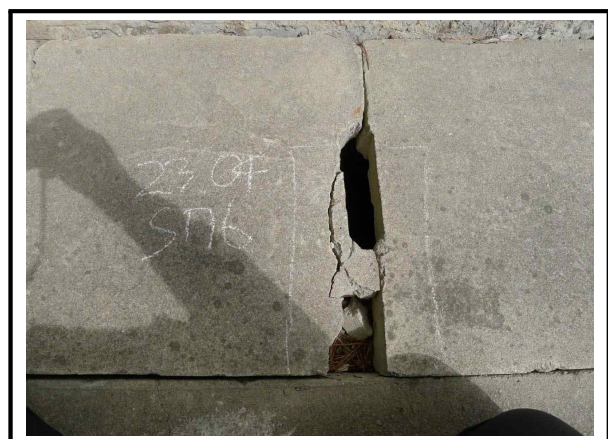
| 사진번호 | 59 | 공동구 S69 좌측 덮개 |

| 외관망도 | 14-19 | 파손 |

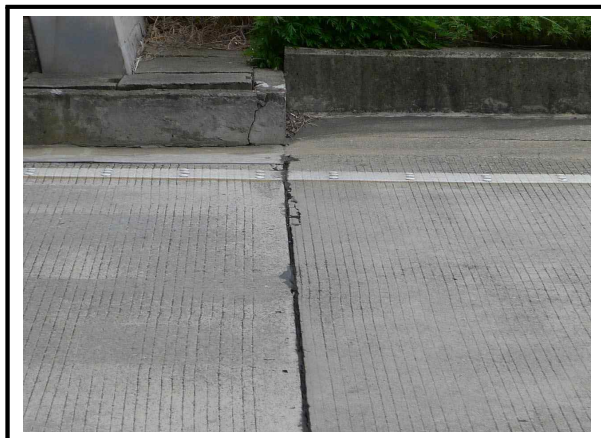
| 사진번호 | 61 | 포장부 S1 접속부 균열 |

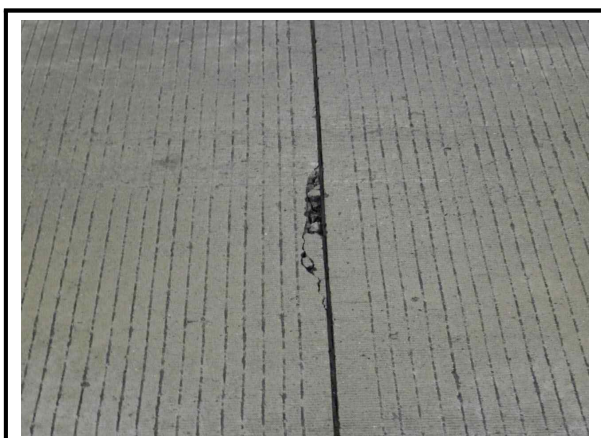
| 사진번호 | 62 | 포장부 S1 줄눈 주변 파손 |

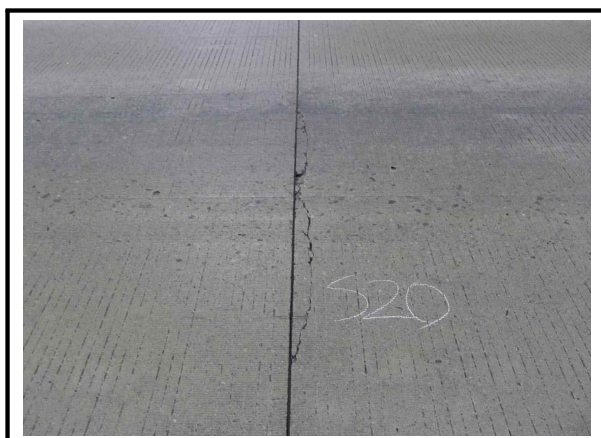
| 사진번호 | 63 | 포장부 S18 줄눈 주변 파손 |

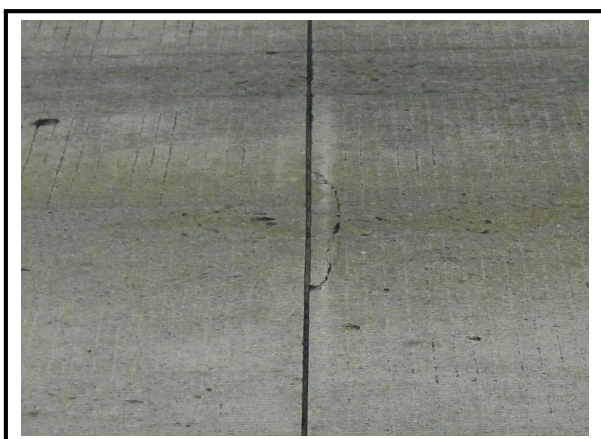
| 사진번호 | 64 | 포장부 S20 줄눈 주변 파손 |

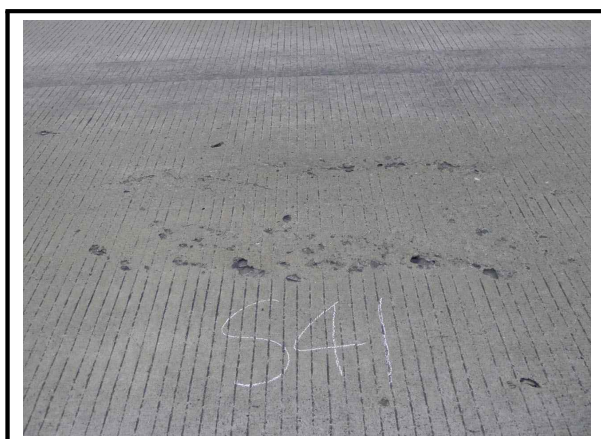
| 사진번호 | 65 | 포장부 S24 줄눈 주변 파손 |

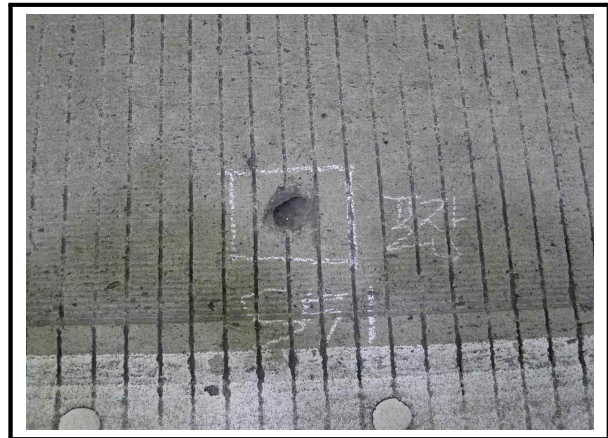
| 사진번호 | 67 | 포장부 S46 재료분리 |

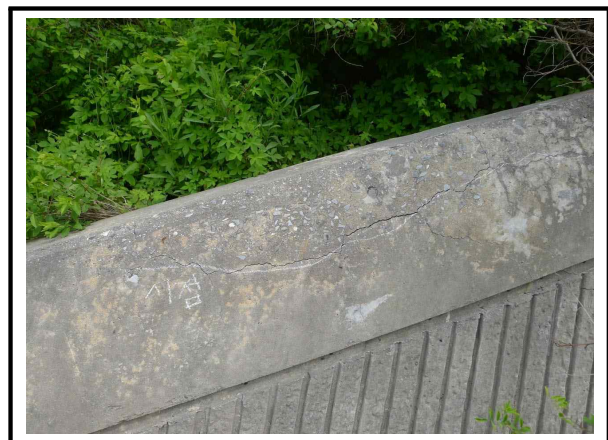
| 사진번호 | 69 | 갱구부 옹벽(시점 좌측)<br>균열(0.3mm 미만) |

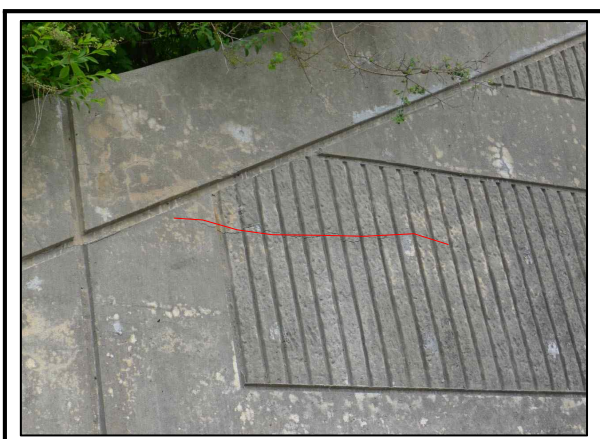
| 사진번호 | 70 | 갱구부 옹벽(시점 좌측)<br>균열(0.3mm 이상) |

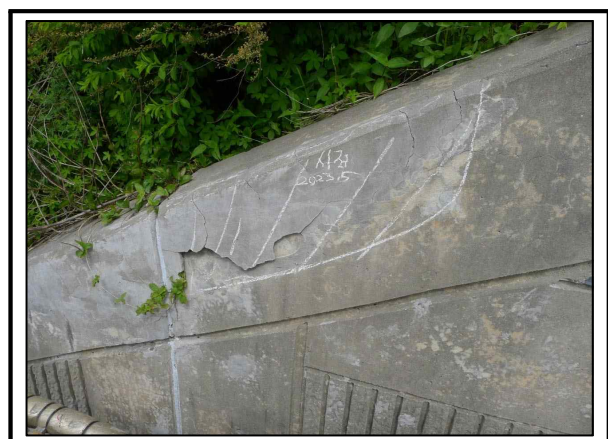
| 사진번호 | 71 | 갱구부 옹벽(시점 좌측)<br>균열(0.3mm 이상) |

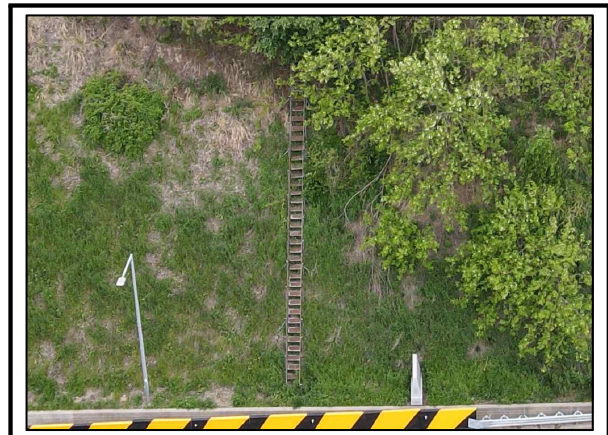
| 사진번호 | 87 | 사면 내 점검계단<br>설치현황, 경미한 부식 |
