## 해운대터널(울산) 사진대지

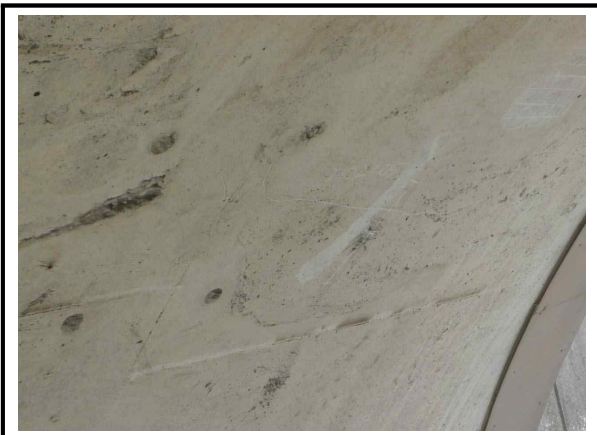
| 사진번호 | 15 | 천단부 S1 |
| 외관망도 | 1-1 | 균열(0.3mm 미만) |

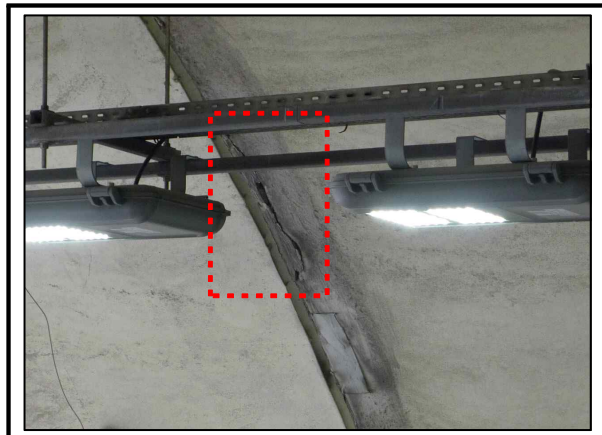
| 사진번호 | 16 | 천단부 S3(J2) |
| 외관망도 | 1-5 | 시공이음부 박락 |

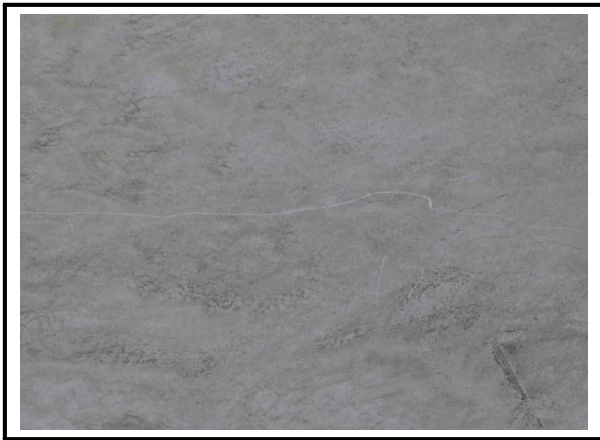
| 사진번호 | 19 | 천단부 S12 |
| 외관망도 | 3-11 | 균열(0.3mm 미만) |

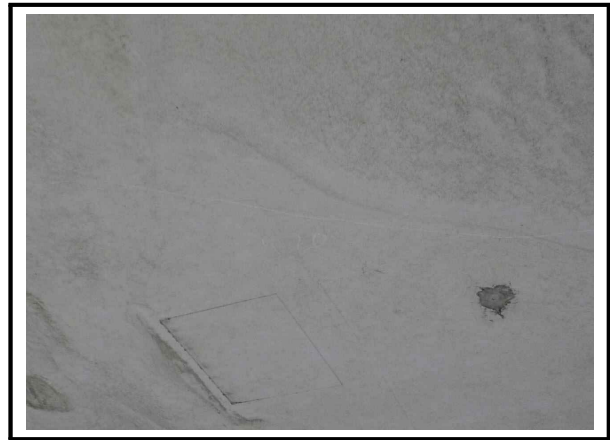
| 사진번호 | 20 | 천단부 S20 |
| 외관망도 | 4-2 | 균열(0.3mm 미만) |

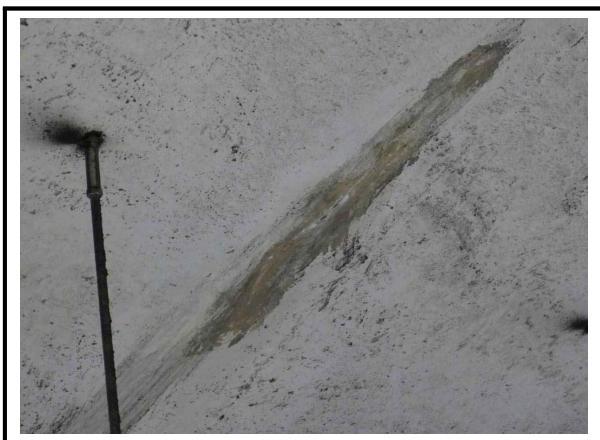
| 사진번호 | 21 | 천단부 S32 |
| 외관망도 | 7-22 | 균열부백태(0.3mm 미만) |

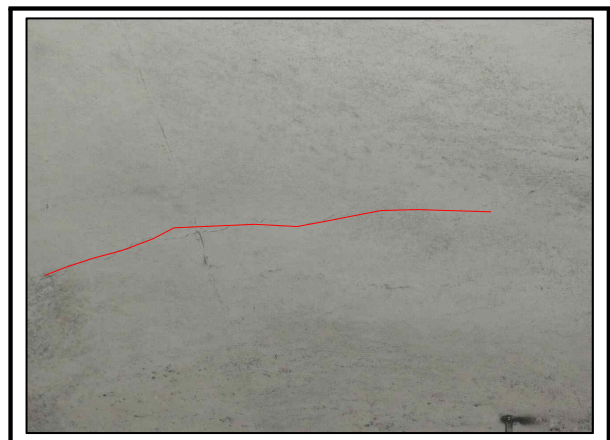
| 사진번호 | 22 | 천단부 S34 |
| 외관망도 | 7-4 | 균열(0.3mm 이상) |

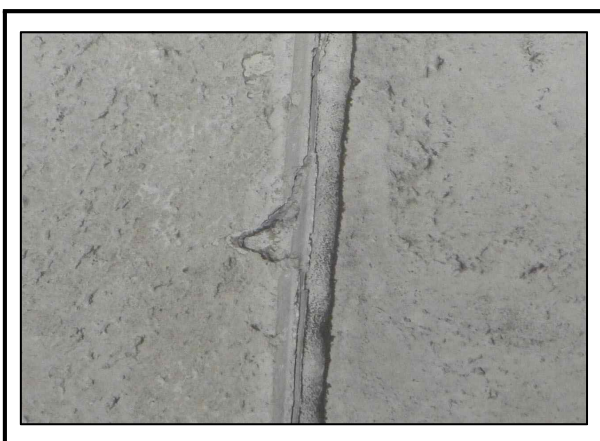
| 사진번호 | 23 | 천단부 S38(J38) |
| 외관망도 | 8-10 | 시공이음부 박락 |

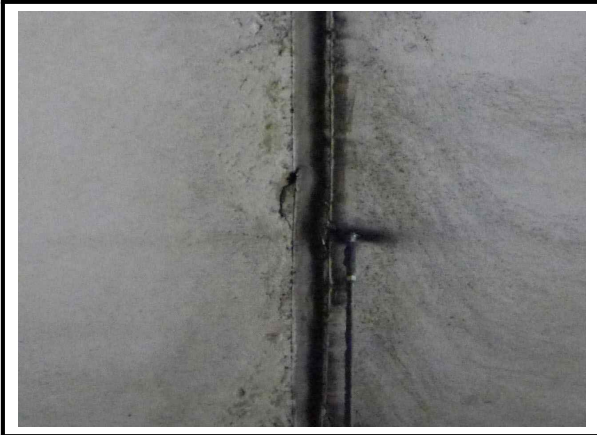
| 사진번호 | 25 | 천단부 S67(J67) |
| 외관망도 | 14-13 | 시공이음부 박락 |

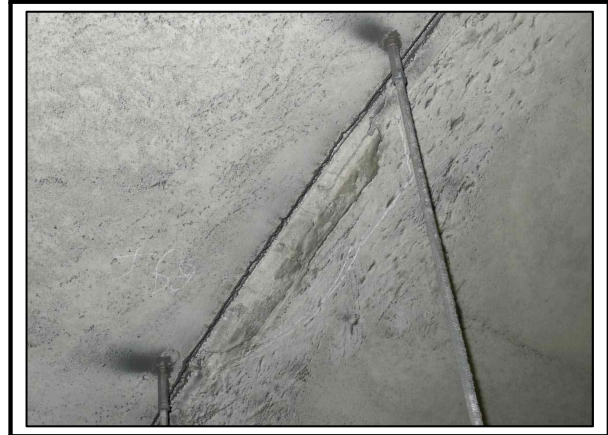
| 사진번호 | 26 | 천단부 S68(J68) |
| 외관망도 | 14-14 | 시공이음부 박락 |

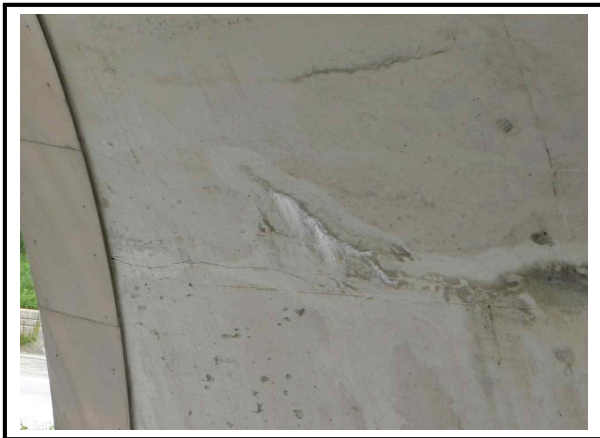
| 사진번호 | 31 | 측벽부 S1 좌측 백태 |

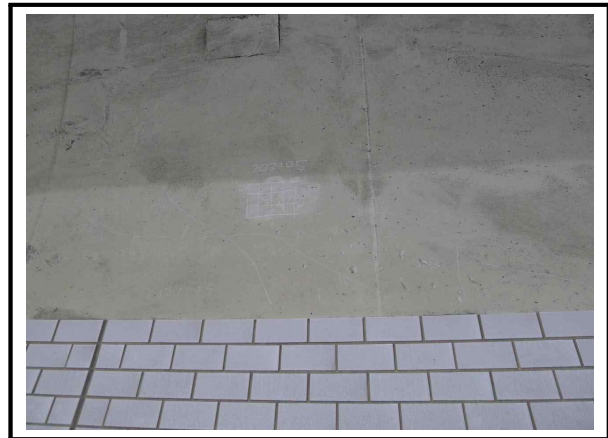
| 사진번호 | 32 | 측벽부 S4 우측 망상균열 |

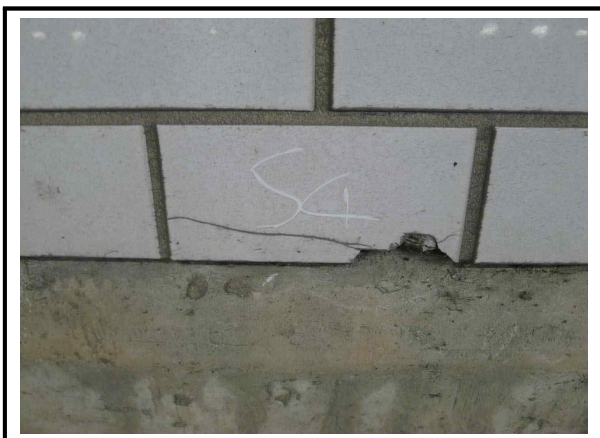
| 사진번호 | 33 | 측벽부 S4 우측 타일탈락, 파손 |

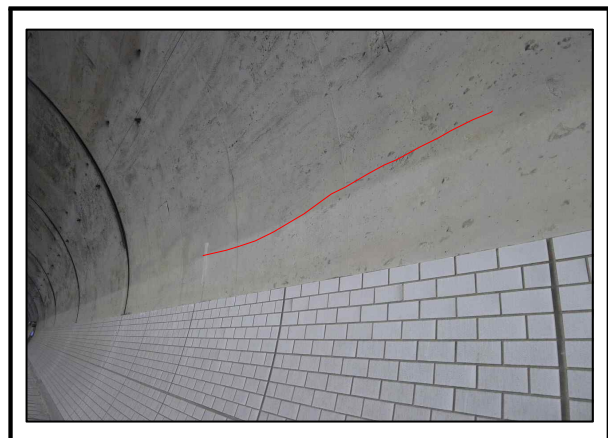
| 사진번호 | 34 | 측벽부 S14 우측 균열(0.3mm미만) |

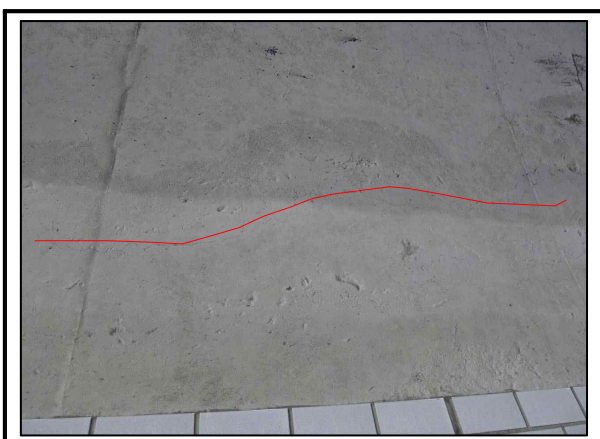
| 사진번호 | 35 | 측벽부 S23 우측 균열(0.3mm미만) |

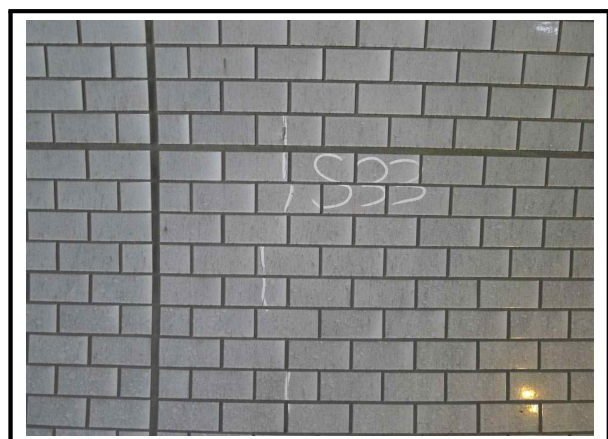
| 사진번호 | 36 | 측벽부 S33 좌측 타일 균열 |

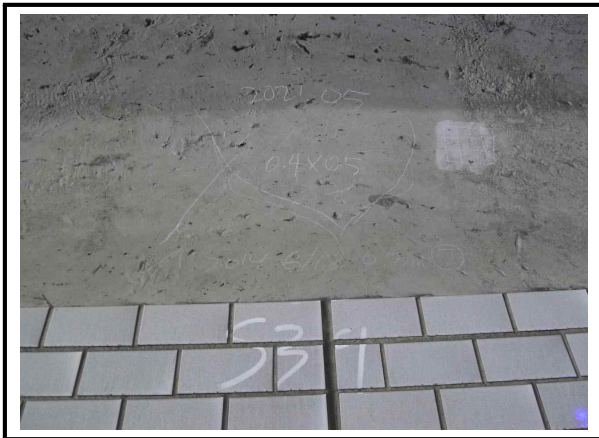
| 사진번호 | 37 | 측벽부 S39 우측 |
| 외관망도 | 8-8 | 망상균열 |

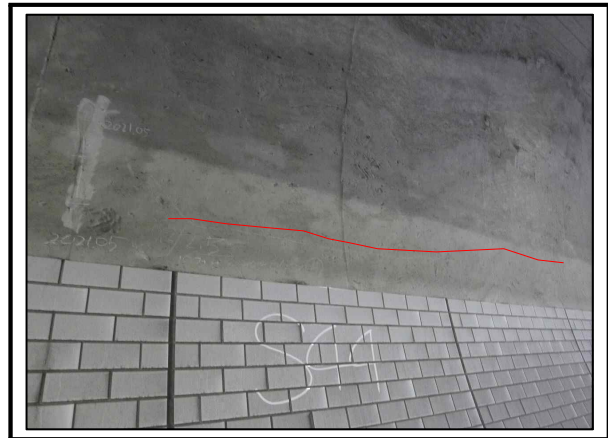
| 사진번호 | 38 | 측벽부 S44 우측 |
| 외관망도 | 9-2 | 균열(0.3mm미만) |

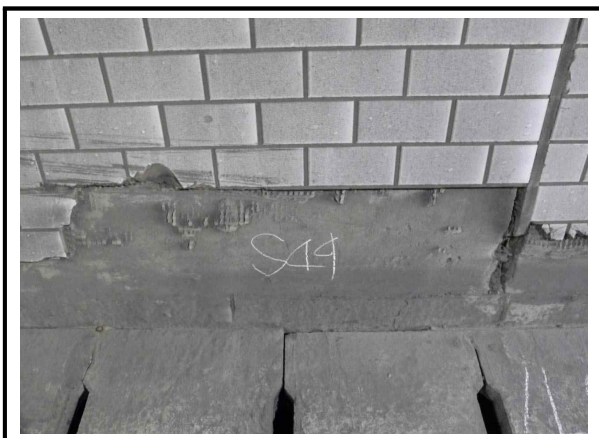
| 사진번호 | 39 | 측벽부 S49 우측 타일 |
| 외관망도 | 10-2 | 탈락 |

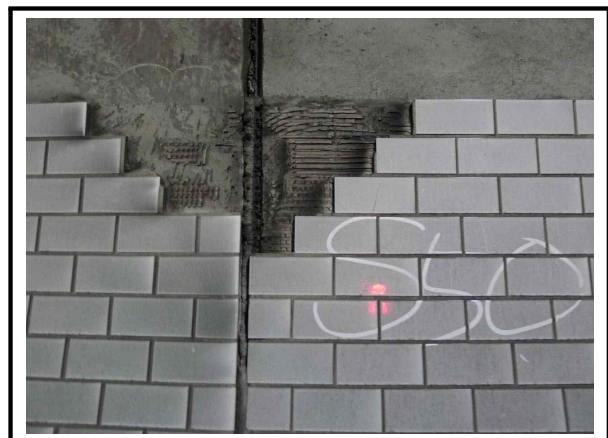
| 사진번호 | 40 | 측벽부 S50 타일 탈락 |

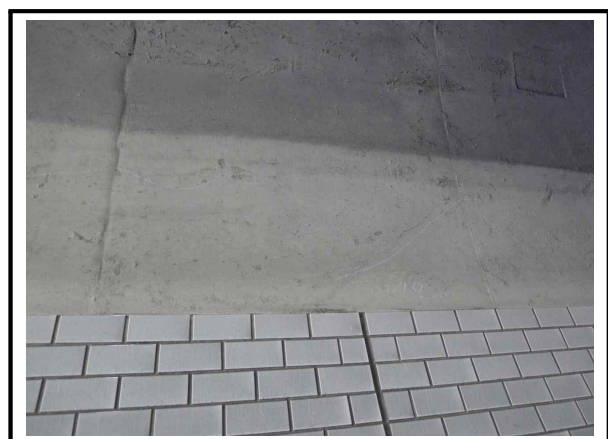
| 사진번호 | 42 | 측벽부 S70 우측 |
| 외관망도 | 14-7 | 균열(0.3mm미만) |

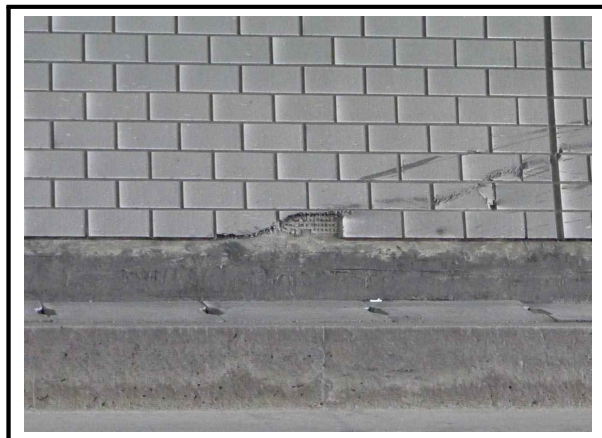
| 사진번호 | 44 | 측벽부 S71 좌측 타일 |
| 외관망도 | 15-9 | 탈락, 파손 |

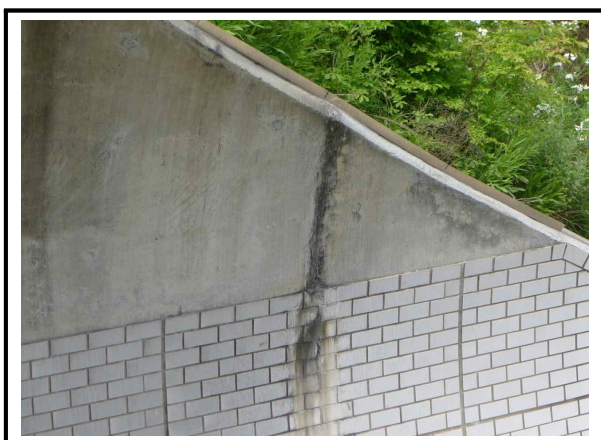
| 사진번호 | 45 | 측벽부 S76 좌측 백태, |
| 외관망도 | 15-3 | 표면오염 |

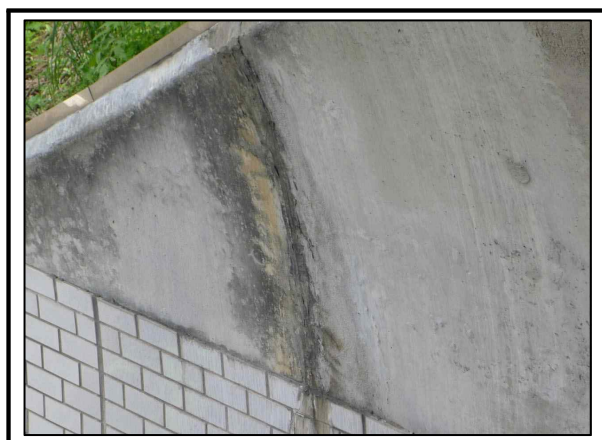
| 사진번호 | 46 | 측벽부 S76 우측 백태, |
| 외관망도 | 15-3 | 표면오염 |

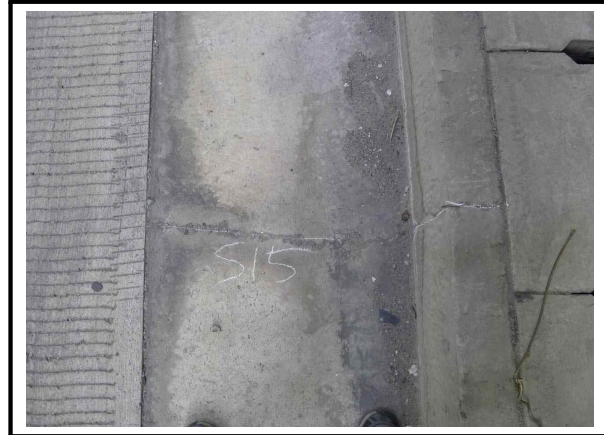
| 사진번호 | 50 | 측구 S15<br>균열(0.3mm미만) |

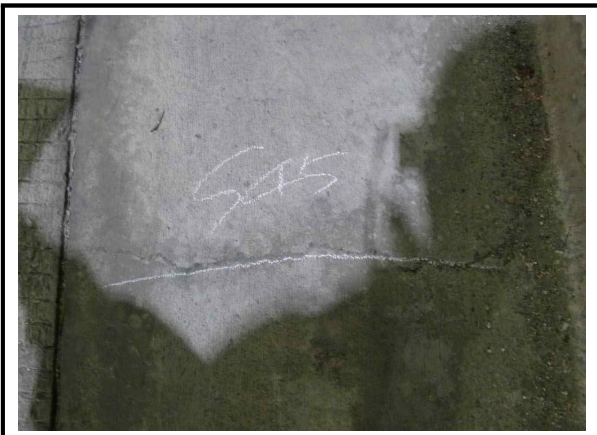
| 사진번호 | 51 | 측구 S45<br>균열(0.3mm미만) |

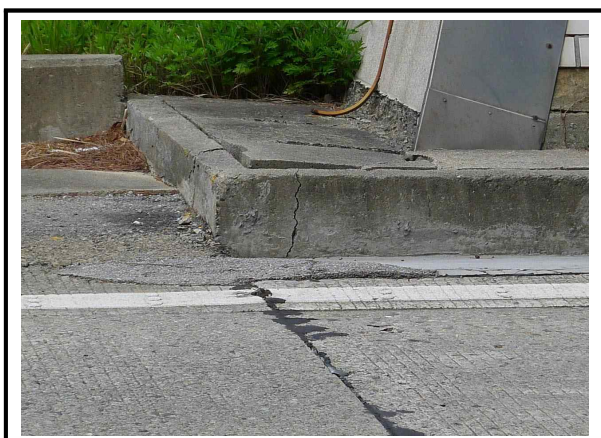
| 사진번호 | 57 | 공동구 S1 측면<br>균열(0.3mm 이상) |

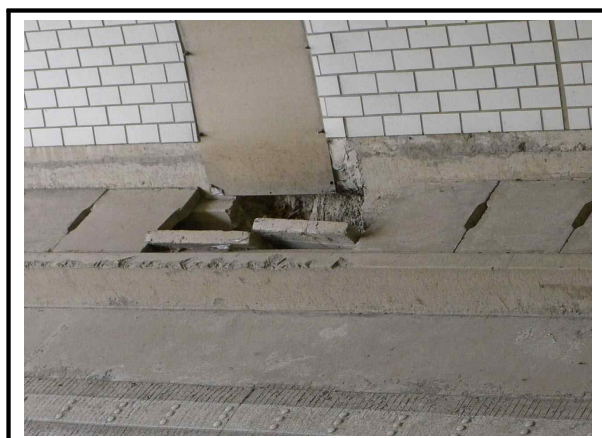
| 사진번호 | 58 | 공동구 S1 좌측 덮개<br>파손 |

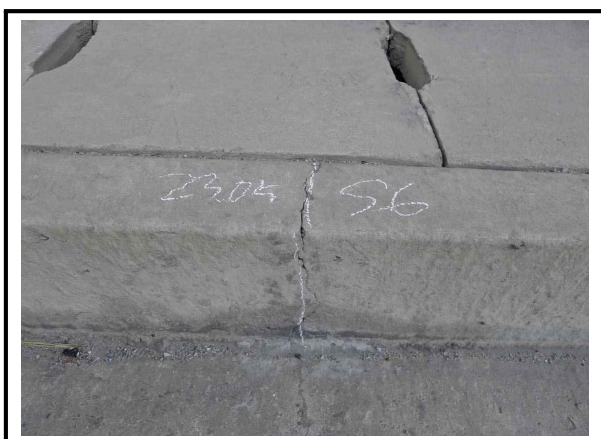
| 사진번호 | 59 | 공동구 S6 측면<br>균열(0.3mm 미만) |

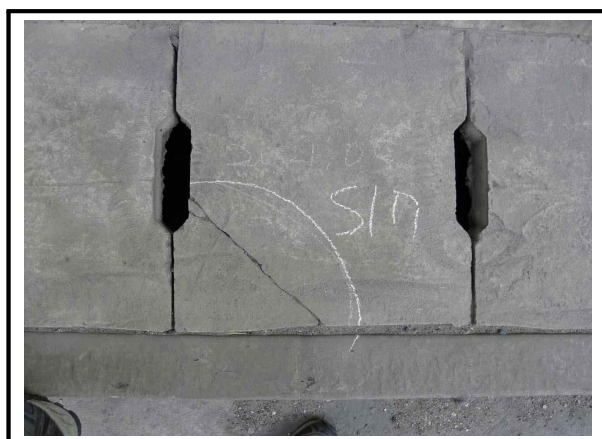
| 사진번호 | 60 | 공동구 S17 우측 덮개<br>파손 |

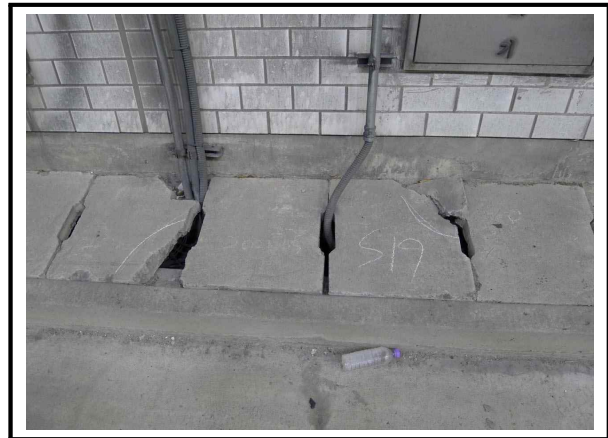
| 사진번호 | 62 | 공동구 S19 우측 덮개 파손 |

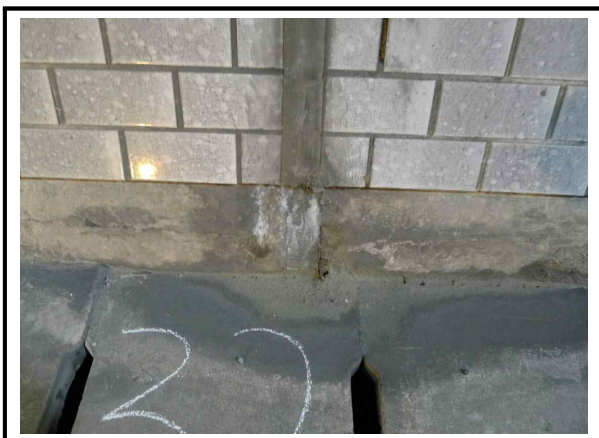
| 사진번호 | 63 | 공동구 S32(J32) 우측 백태, 누수흔적 |

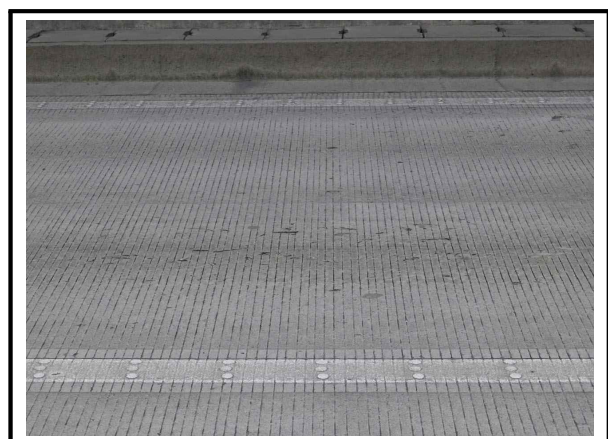
| 사진번호 | 66 | 포장부 S13 재료분리 |

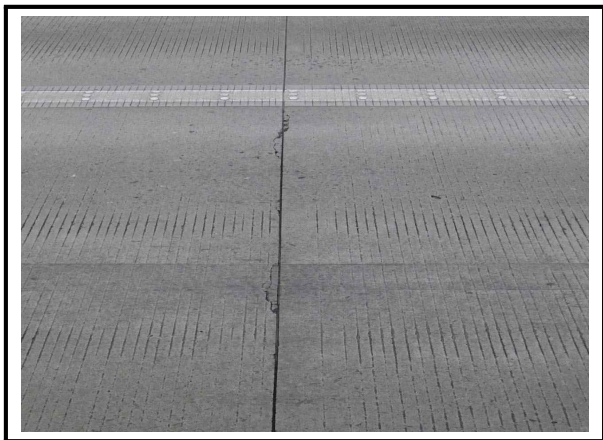
| 사진번호 | 67 | 포장부 S18 줄눈 주변<br>파손 |

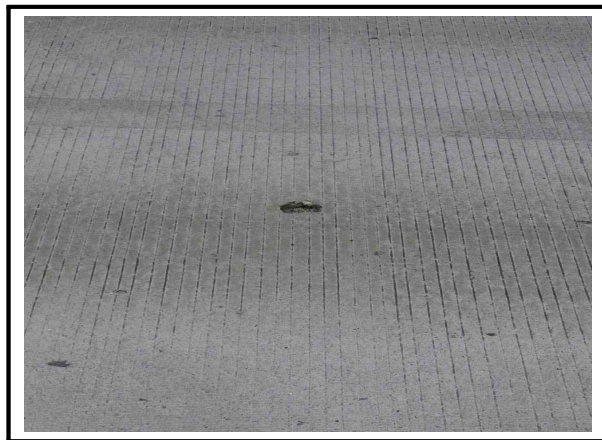
| 사진번호 | 68 | 포장부 S19 파손 |

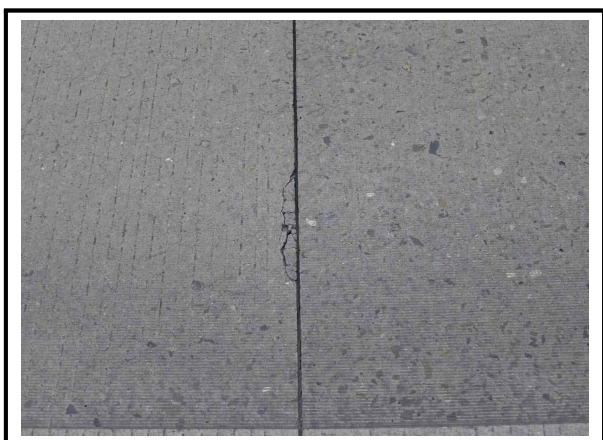
| 사진번호 | 69 | 포장부 S21 줄눈 주변<br>파손 |

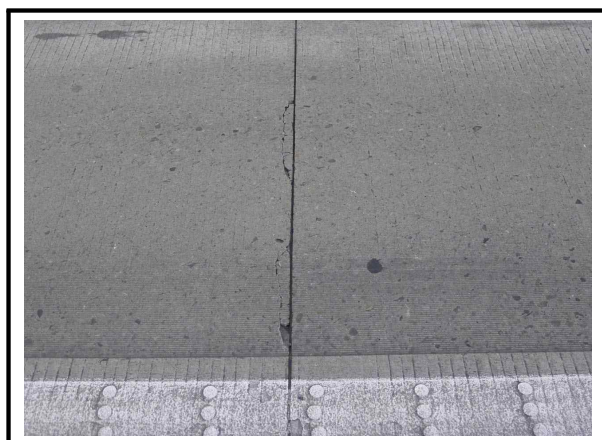
| 사진번호 | 70 | 포장부 S24 줄눈 주변<br>파손 |

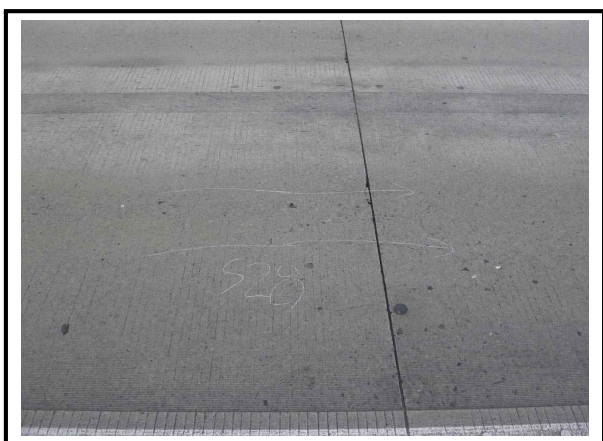
| 사진번호 | 71 | 포장부 S28 균열 |

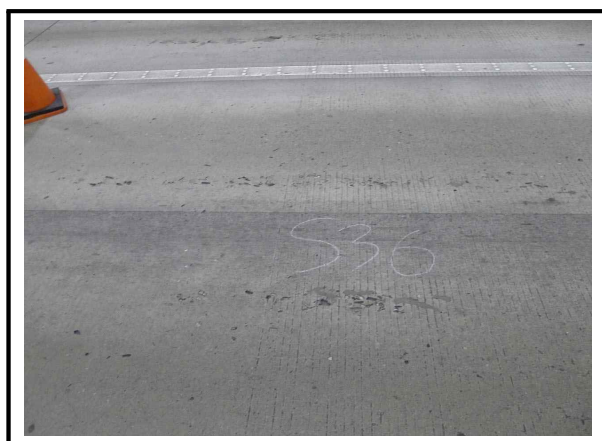
| 사진번호 | 72 | 포장부 S36 재료분리 |

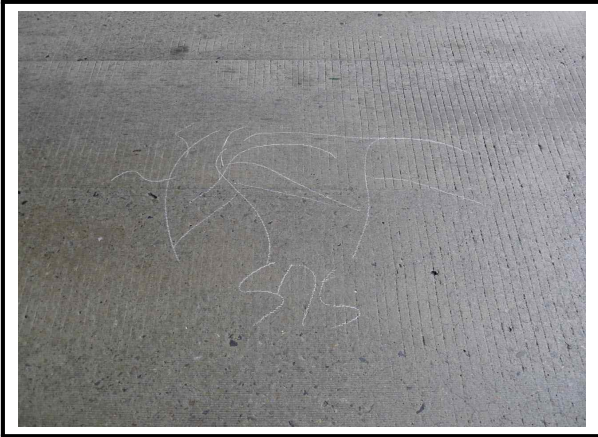
| 사진번호 | 73 | 포장부 S75 망상균열 |

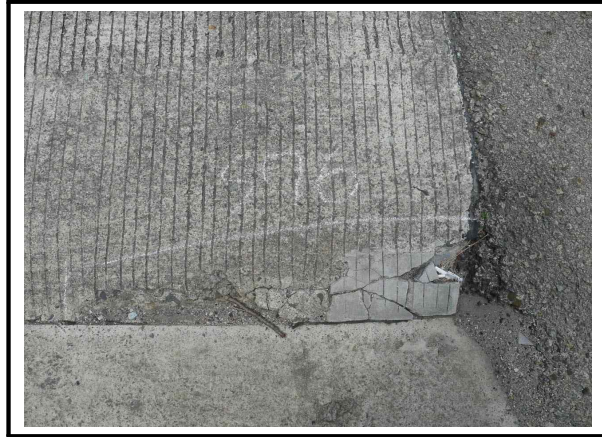
| 사진번호 | 74 | 포장부 S76 파손 |

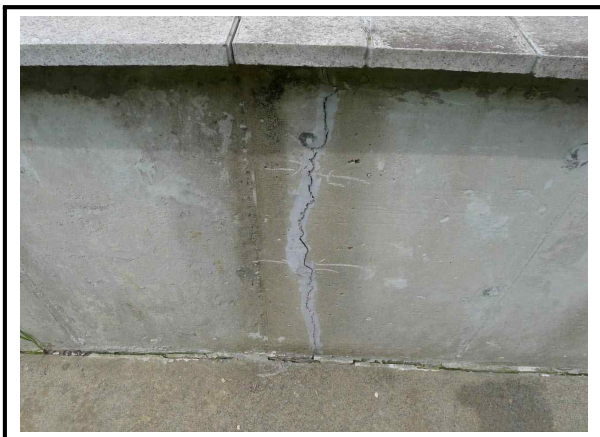
| 사진번호 | 83 | 시점 도수로 균열(0.3mm이<br>상) |

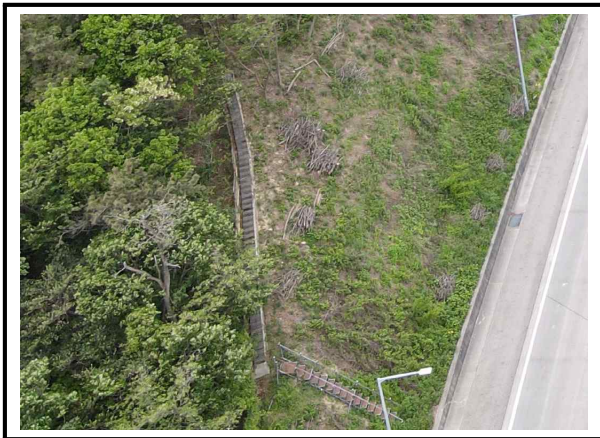
| 사진번호 | 91 | 사면 내 점검계단<br>설치현황, 경미한 부식 |
