# 제 1 장 문수터널(부산)

## 1.1 시설물개요

### 1.1.1 문수터널(부산) 전경

따라서, 금회 과업에서는 2021년 실시된 정밀안전점검 자료를 기초로 하여 터널의 라이닝(균열, 누수, 파손 및 손상, 재질열화 등) 및 터널 주변상태(배수시설, 갭문, 공동구, 지반 등) 등 주요변상, 하중상태의 변화, 공중이 이용하는 부위 등에 대하여 정밀한 외관조사를 실시하고, 이전 안전점검(2021.08)시 지적된 사항에 대한 보수·보강 여부 확인, 손상의 진전 및 심화, 신규·추가 발생 등의 결함원인을 분석해서 발생한 손상은 보수 및 유지관리를 취할 수 있는 방향으로 정밀안전점검을 실시하였다.

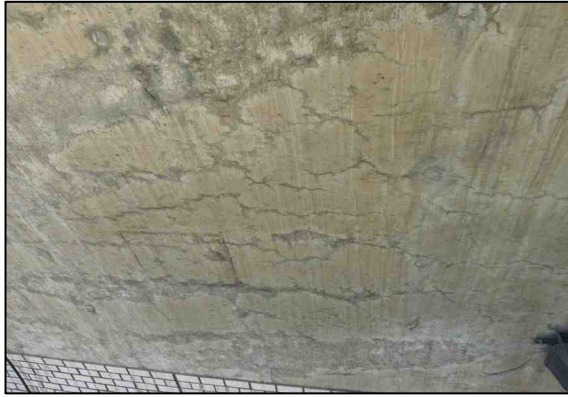
a. 천단부 S2 망상균열

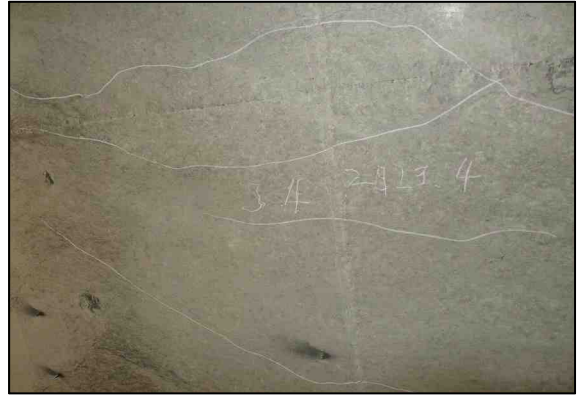
b. 천단부 S4 균열(0.3mm미만)

콘크리트의 라이닝의 천단부에서 조사된 균열은 내구성 저하방지를 위해 균열폭(0.3mm미만: 표면보수, 0.3mm이상: 주입보수)에 따른 보수를 시행하여 유지관리하는 것이 효율적일 것으로 판단된다.

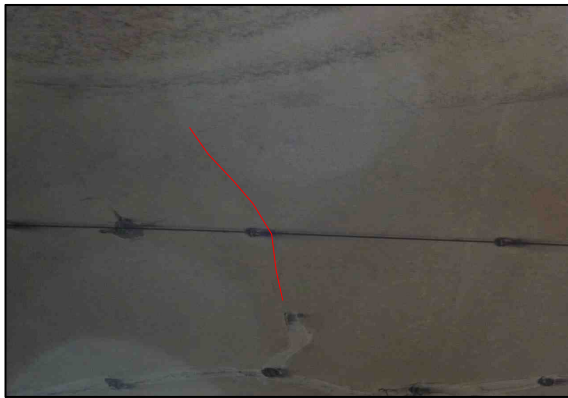
c. 천단부 S25 균열(0.3mm미만)

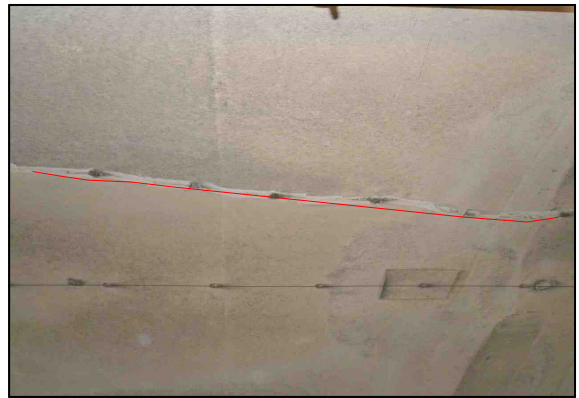
d. 천단부 S32 보수부 재균열(0.3mm미만)

보수부 재균열은 균열부위에 대한 보수 미흡(표면보수층의 두께 부족, 부분 미충진 등의 충전불량)으로 인한 표면 보수재 경화로 균열이 재노출되거나 공용년수 증가에 따라 주입보수부 재손상이 발생한 것으로 판단된다.

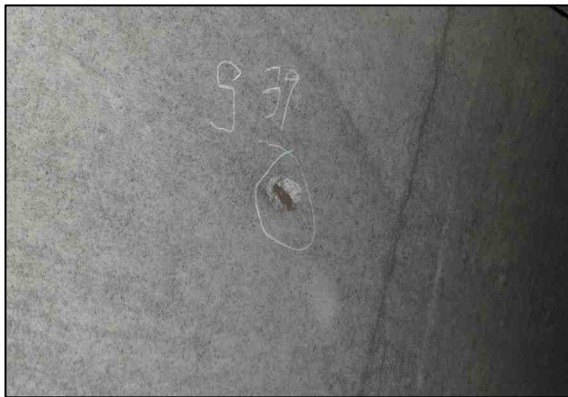
e. 천단부 S39 철근노출

철근노출은 일부 구간에서 국부적으로 조사되었으며, 손상 발생 위치 및 형태 등을 고려할 때, 콘크리트 타설시 배근된 철근이 거푸집 방향으로 밀려나면서 피복부족에 의한 손상으로 판단된다. 라이닝 표면에 노출된 철근은 공용 중 이산화탄소 및 결로, 공기 중 수분이 스며들어 철근이 부식되고 피복이 점진적으로 떨어져 나가면서 단면의 결손을 초래할 수 있으므로 손상부에 대한 방청 작업 및 신·구 콘크리트가 일체화 할 수 있는 재료를 선정하여 보수(철근방청+단면보수)를 시행하는 것이 바람직할 것으로 판단된다.

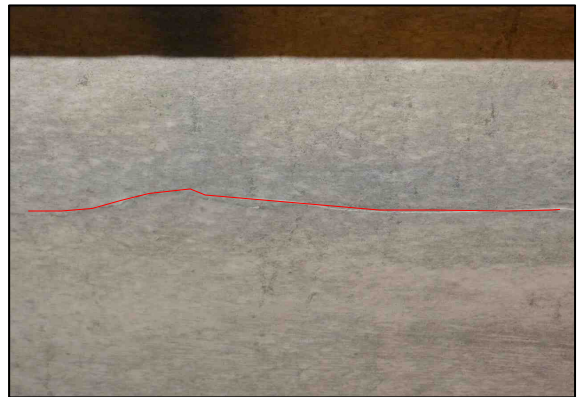
f. 천단부 S43 균열(0.3mm이상)

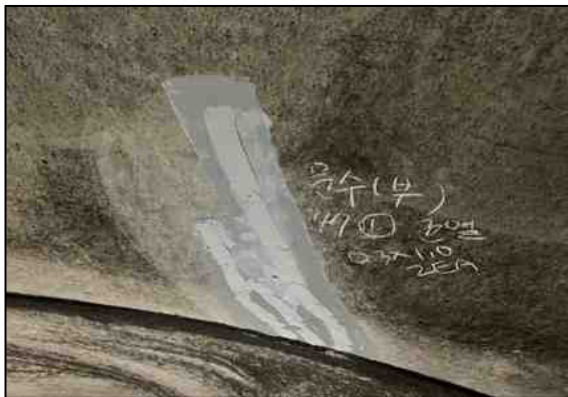
g. 천단부 S47 균열 보수현황

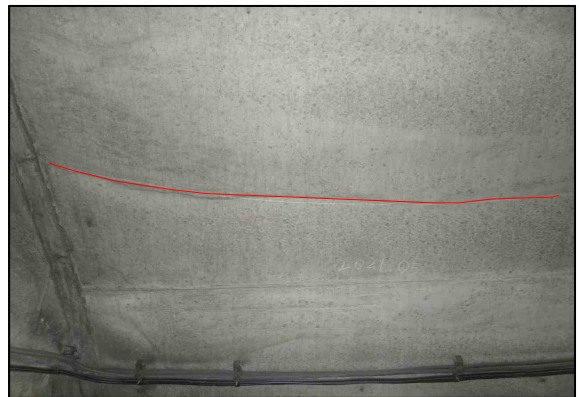
h. 천단부 S54 균열(0.3mm미만)

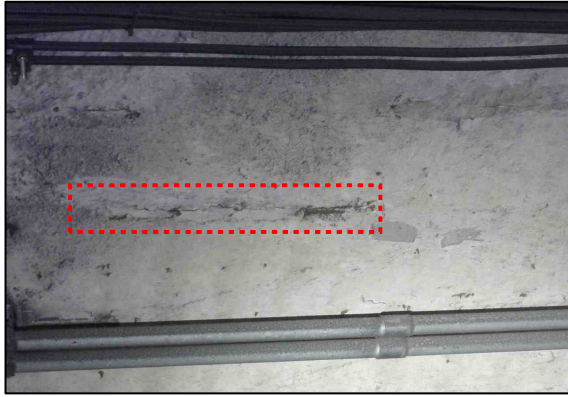
i. 천단부 S56 철근노출

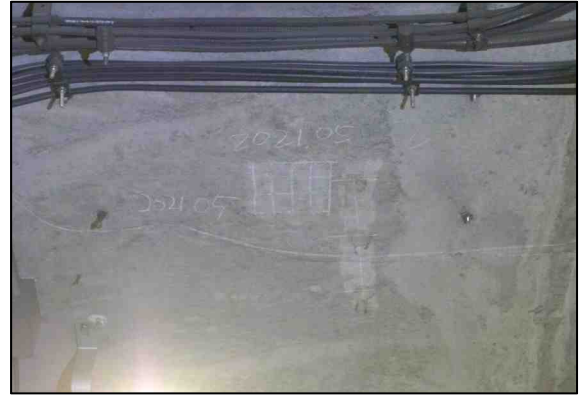
j. 천단부 S58 균열(0.3mm 이상)

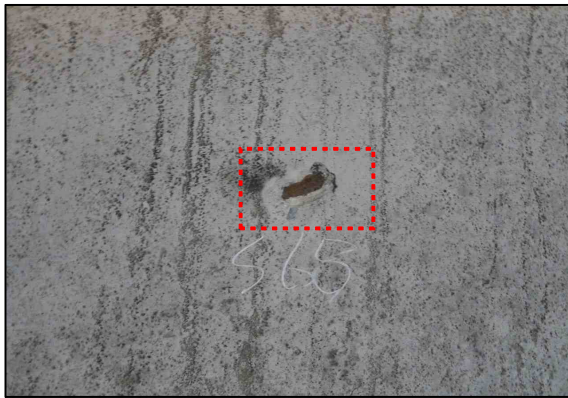
k. 천단부 S68 철근노출

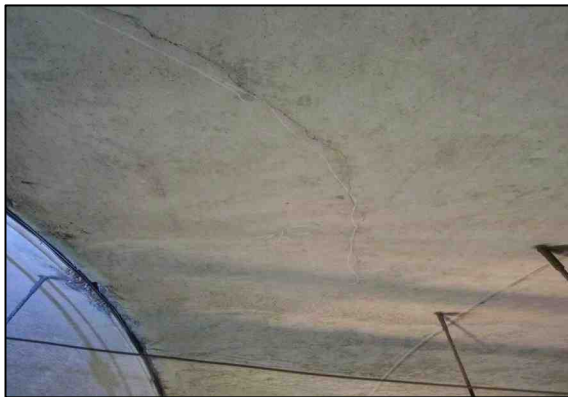
m. 천단부 S92 균열(0.3mm 미만)

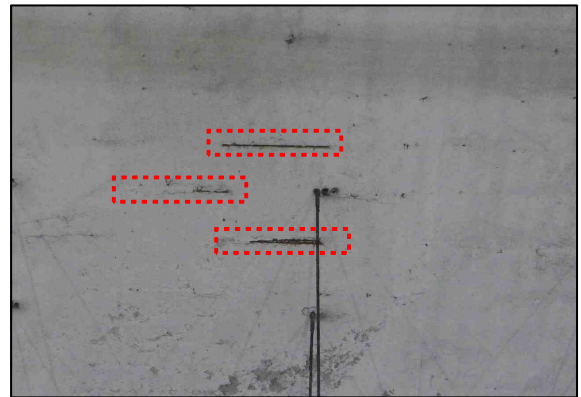
n. 천단부 S129 철근노출

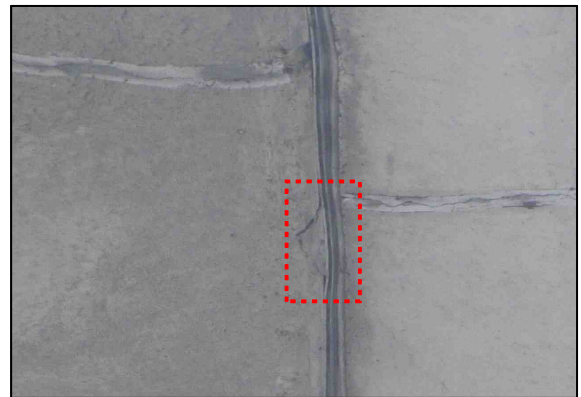
p. 천단부 S155(J155) 시공이음부 박락

콘크리트 라이닝 시공이음부 주변 들뜸 및 박락은 반원형 균열의 진전 및 강재거푸집 설치에 따른 유압 Jack의 불균형에 의한 국부적인 지압력과 거푸집 조기탈형에 의한 양생불량 등의 요인에 의한 손상으로 판단되며, 향후 손상부 탈락으로 주행차량의 안전사고가 우려되므로 손상 제거 후 보수(단면보수)가 필요할 것으로 판단된다.

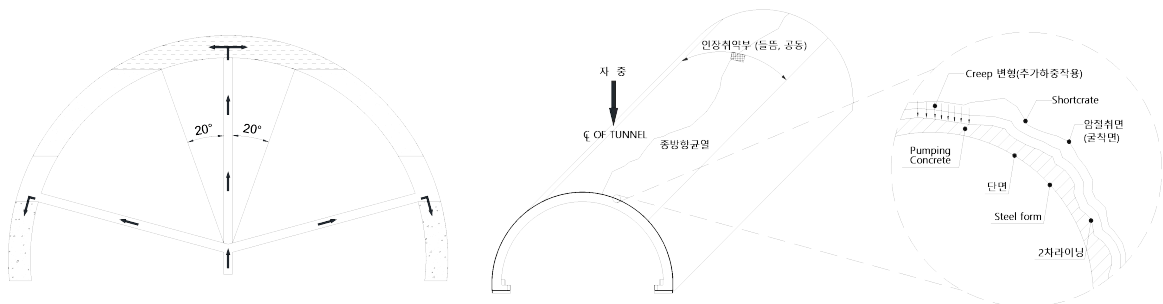
천단부의 종방향 균열이 발생하는 공간적인 위치는 대부분 천단부 터널 중심선 기준 좌·우 20°의 범위이며, 원인은 콘크리트 온도변화 및 건조수축, 2차 라이닝에 작용하중 증가 등에 따른 라이닝 인장 취약부에 자중, 라이닝 두께 차이에 의한 응력불균형, 1차 라이닝의 소성변형에 따른 추가하중, 지반의 Creep 등의 복합적인 요인 등에 의하여 발생하는 것으로 연구·검토되고 있다. 본 문수터널(부산)의 균열은 NATM터널(무근) 구간에서 연구결과와 유사하게 천단부 터널 중심선 기준으로부터 20°의 범위에 종방향으로 발생하고 있으며, 균열 및 보수부 재균열(0.3mm미만, 0.3mm이상)의 발생면적을 균열길이당 0.25m의 폭으로 적용하여 면적율(균열발생면적÷천단부 전체 표면면적×100%)을

a. 천단부 종균열 발생 부위

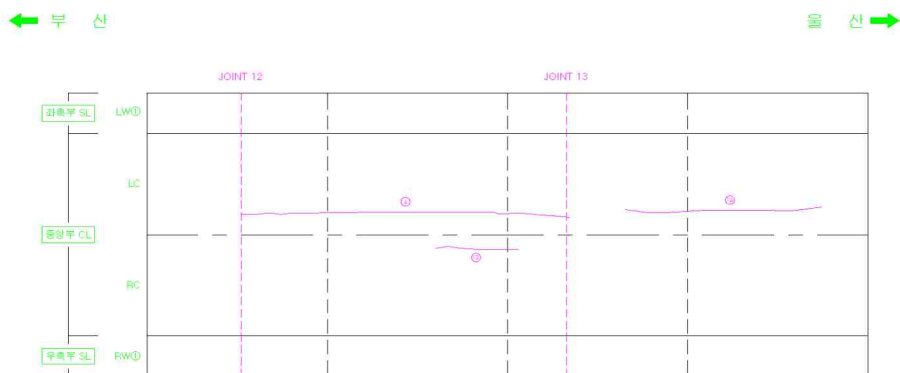
c. 천단부 종균열 발생 현황(외관조사망도 S13 ~ S14)

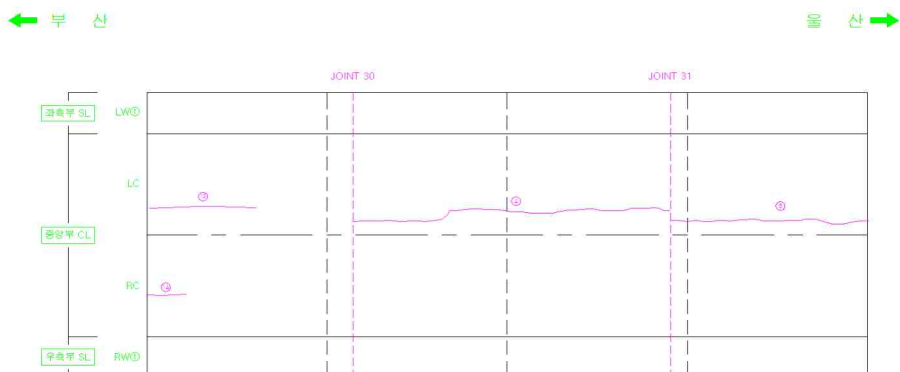
d. 천단부 종균열 발생 현황(외관조사망도 S30 ~ S32)

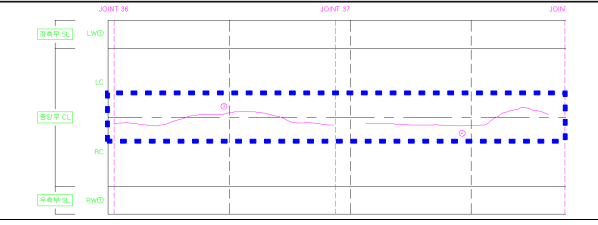
| a. 천단부 S43 균열(0.3mm 이상) | | b. 천단부 S52 균열(0.3mm 미만) | |
|---|---|---|---|
| c. 천단부 S37~S38 균열(0.3mm 미만) | | d. 천단부 S156~S157 균열(0.3mm 이상) | |
| 균열 진행성 없음, 시공이음부 단차, 박락 없음 | | 균열 진행성 없음, 시공이음부 단차, 박락 없음 | |

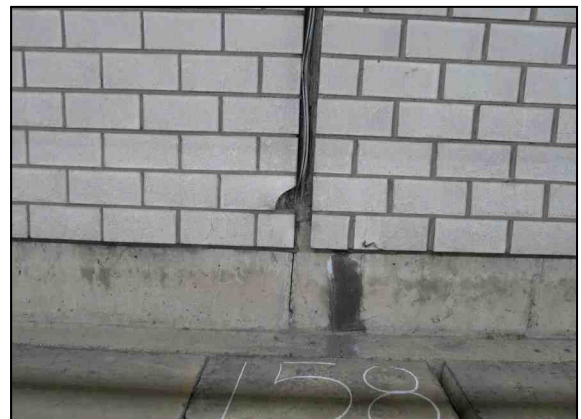
f. 측벽부 S158 좌측 타일파손

측벽부에서 조사된 손상 및 결함에 대하여 기 정밀안전점검(2021.08)과 비교결과, 기 조사된 손상부에 대한 보수를 시행하지 않은 것으로 확인되었으며, 금회 점검시 외부 충격 및 온도변화 등에 의해 타일 파손 및 탈락이 추가로 조사되어 손상물량이 증가하고 있는 것으로 검토되었다.

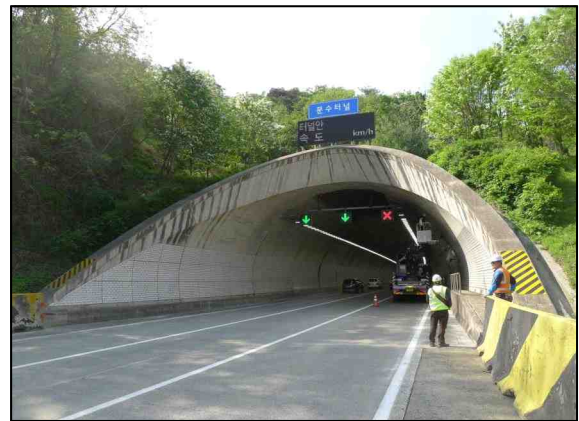
b. 종점 갱문 상태양호

시·종점에 시공된 갱문은 특히 손상이 발생되지 않은 건전한 상태이며, 현 상태를 지속할 수 있도록 주기적인 점검을 통한 유지관리가 요구된다.

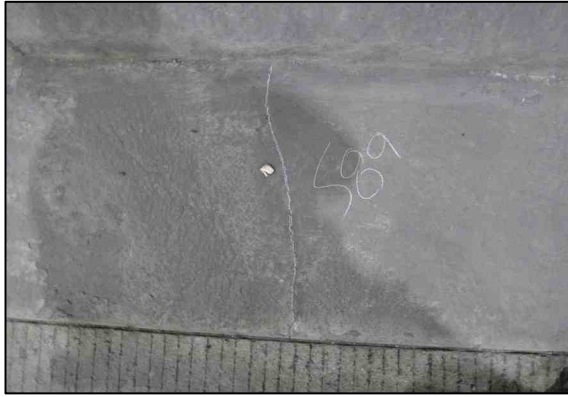
a. 측구 S89 균열(0.3mm 이상)

측구에서 조사된 균열은 콘크리트 경화시 수축과 구속의 영향으로 공동구에서 횡방향으로 발생하고 있으며, 점검일 현재 균열폭은 대부분 Cw=0.1~0.3mm의 균열로서 주의 관찰이 요구되고 향후 포장부 보수시에 일괄적으로 보수하는 것이 효율적일 것으로 판단된다.

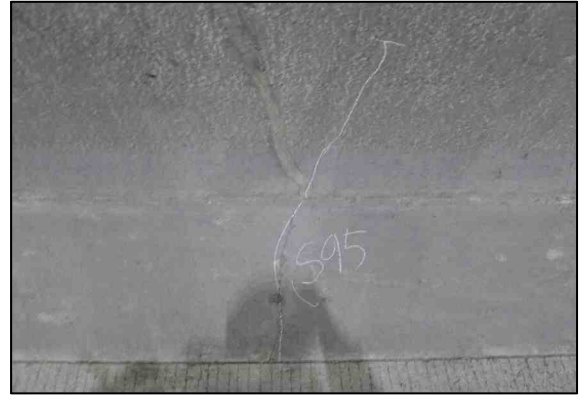
b. 측구 S95 균열(0.3mm 이상)

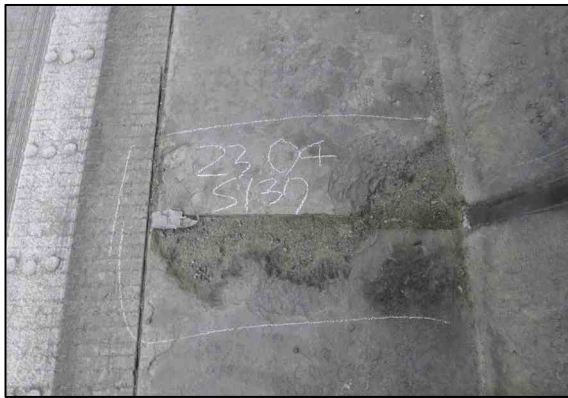
c. 측구 S137 파손

측구 파손은 포장부와의 경계인 횡방향 시공줄눈 주변에서 발생하였으며, 이는 공용 중 시·종점에서 유입되는 유수에 의한 동결융해작용 및 외부충격에 의한 손상으로 판단된다. 금회 조사된 파손은 방치시 손상이 심화될 것으로 예상되어 손상부에 대한 단면보수를 시행하여 유지관리하는 것이 바람직할 것으로 판단된다.

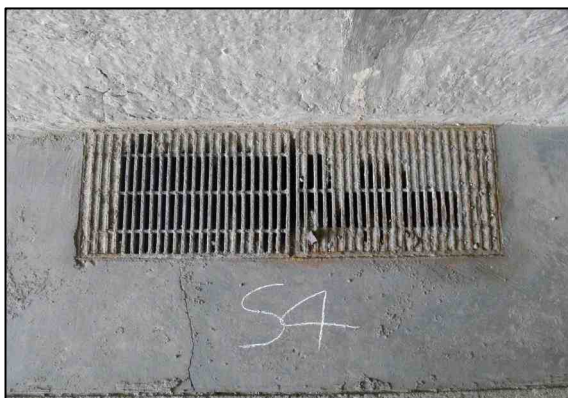
e. 집수구 S4 이물질 퇴적, 그레이팅 부식

집수구 상면에 설치된 그레이팅은 공용기간이 증가하면서 노후화로 인해 일부 부식이 발생하고 있으나, 점검일 현재 보수가 필요한 상태는 아니므로 주기적인 점검을 통한 보수여부를 결정하는 것이 바람직할 것으로 판단된다.

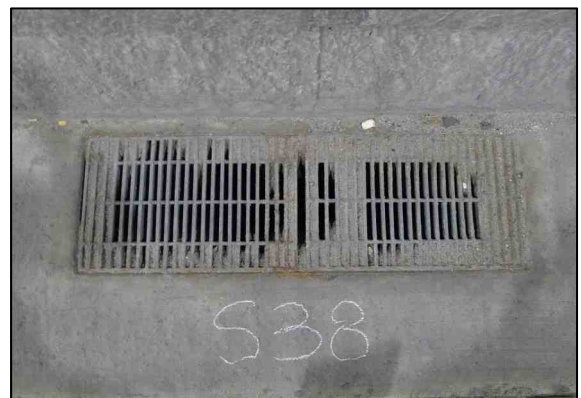
f. 집수구 S38 이물질 퇴적, 그레이팅 부식

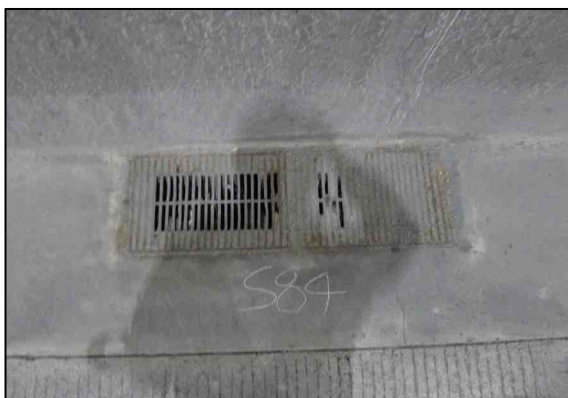
g. 집수구 S84 이물질 퇴적, 그레이팅 부식

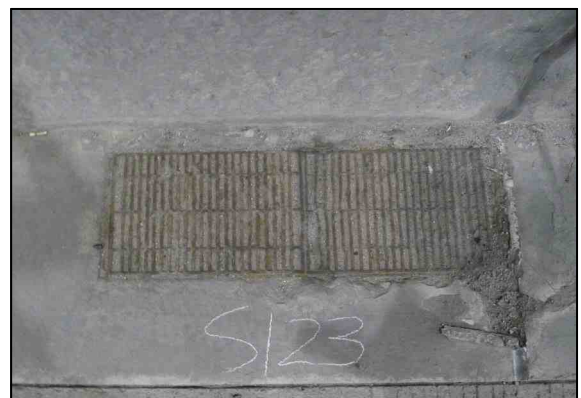
h. 집수구 S123 이물질 퇴적, 그레이팅 부식

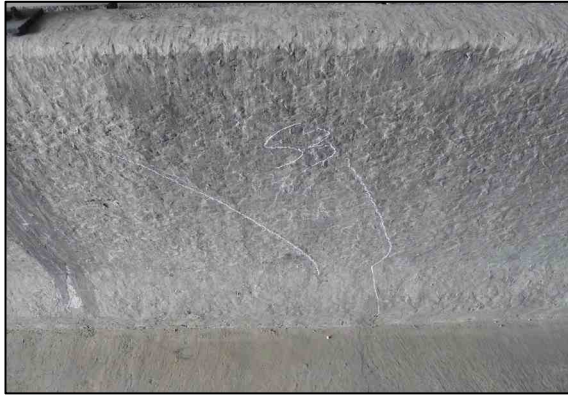
a. 공동구 S16 측면 균열(0.3mm미만)

공동구 측면에서 다수 조사된 균열은 콘크리트 경화시 수축과 구속의 영향으로 수직 방향으로 발생하고 있으며, 점검일 현재 균열폭은 대부분 Cw=0.1~0.3mm 이하의 비진행성 균열로 판단되고 균열폭 Cw=0.3mm 이상의 균열에 대해서는 주입보수를 실시하여 유지관리하는 것이 바람직할 것으로 판단된다.

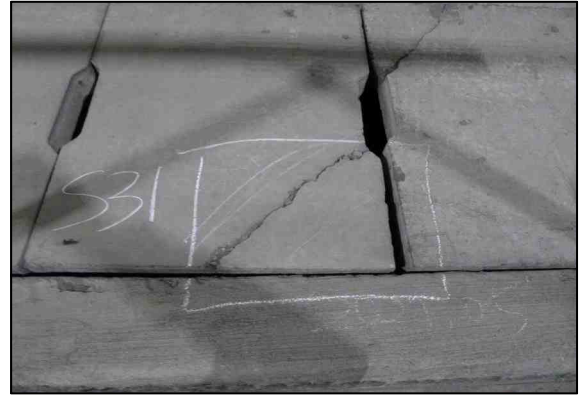
b. 공동구 S31 좌측 덮개 파손

공동구의 덮개에서 조사된 파손은 덮개판 설치시 충격 및 공용중 외력에 의한 손상으로 판단되며, 유지관리시 점검자 및 관리자의 안전사고 발생 위험을 내재하고 있어 손상부에 대한 덮개 재설치가 요구된다.

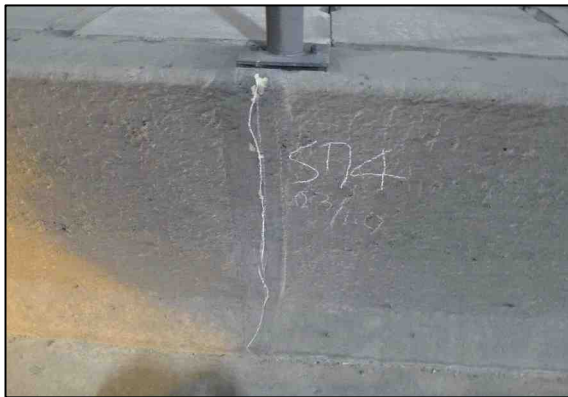
e. 공동구 S74 측면 균열(0.3mm이상)

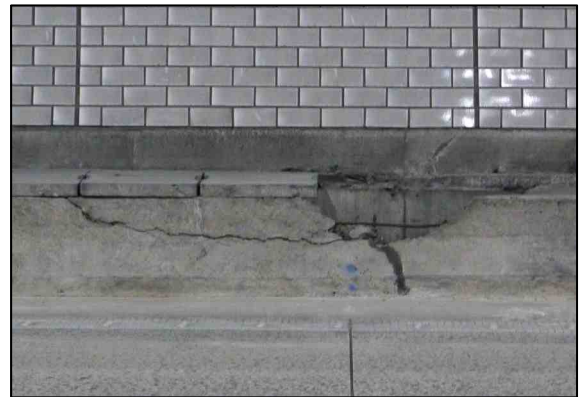
f. 공동구 S77 측면 파손, 철근노출

공동구 측면에서 발생한 파손 및 철근노출은 주행차량의 추돌에 의한 손상으로 판단되며, 손상면적은 적지만 내구성 저하 방지를 위해 손상부에 대한 단면보수를 시행하여 유지관리하는 것이 바람직할 것으로 판단된다.

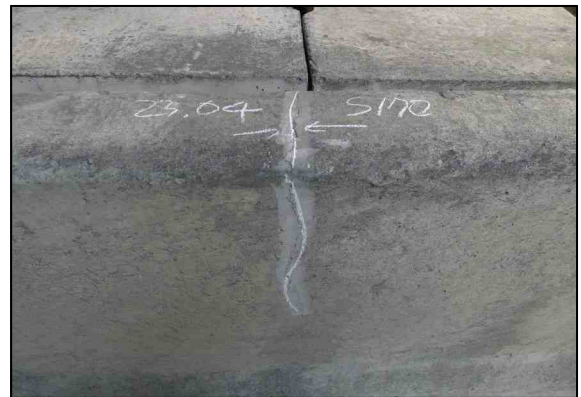
h. 공동구 S170 측면 균열(0.3mm미만)

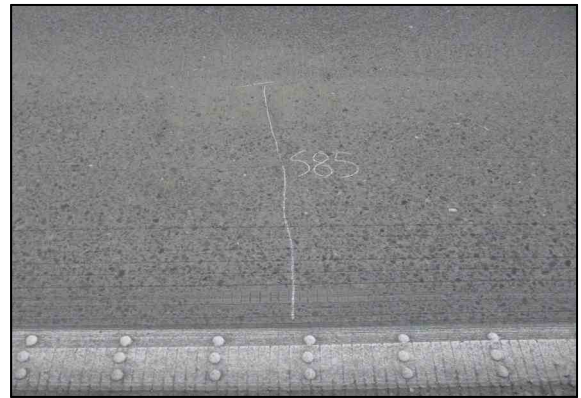
d. 포장부 S85 균열

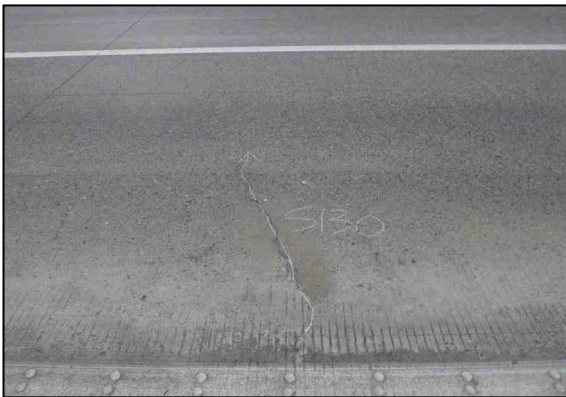
e. 포장부 S130 균열

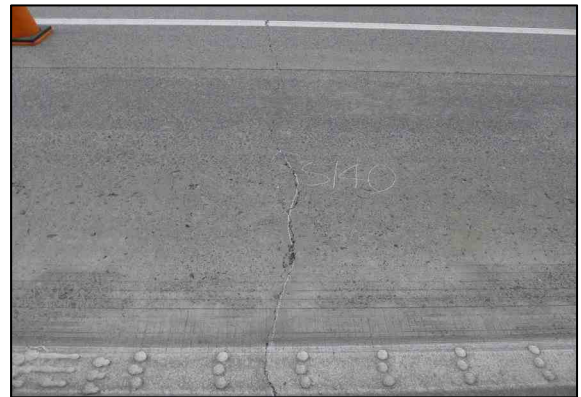
f. 포장부 S140 균열

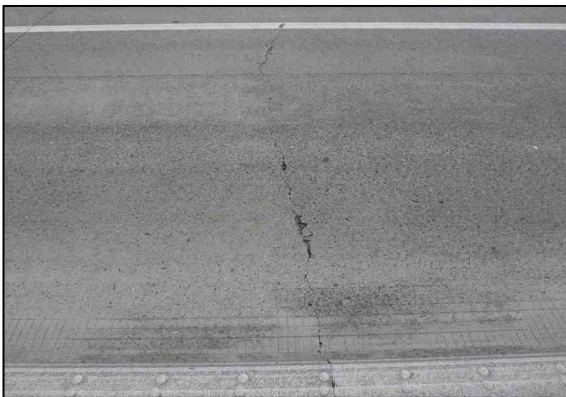
g. 포장부 S156 균열

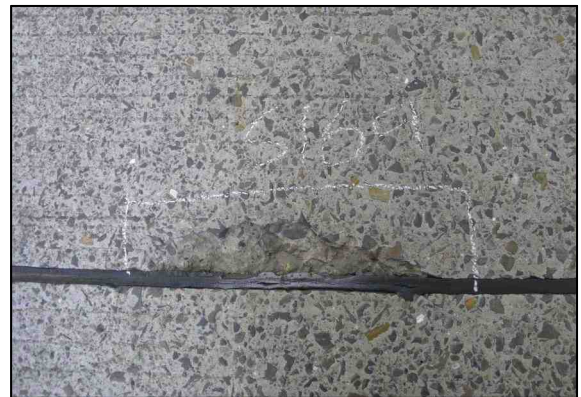
h. 포장부 S169 파손

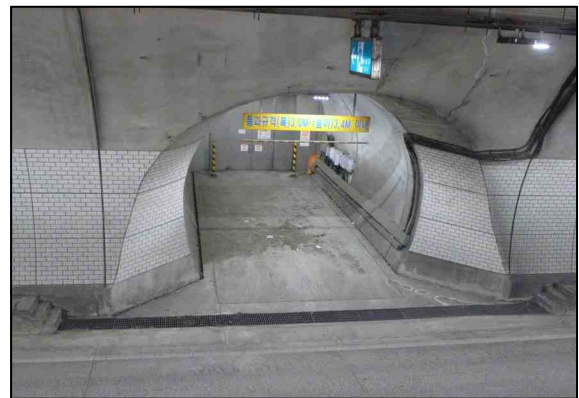
b. 피난연락갱 S130(차도용) 상태양호

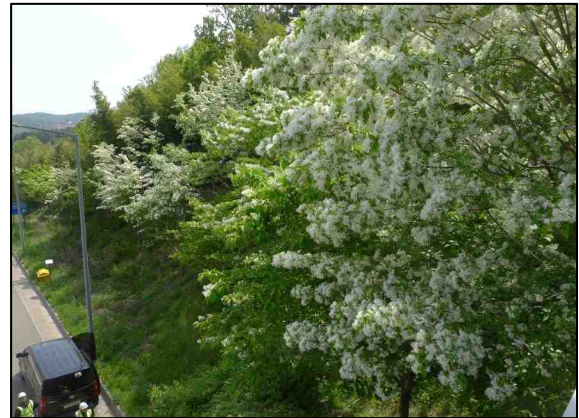
b. 종점부 사면 식생 활착 및 수목 발달

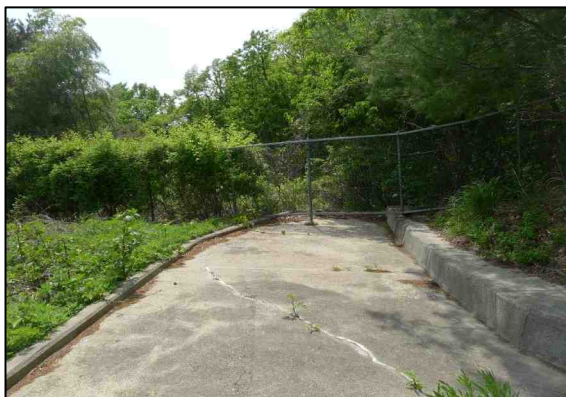
a. 시점부 소단배수로 균열(0.3mm 이상)

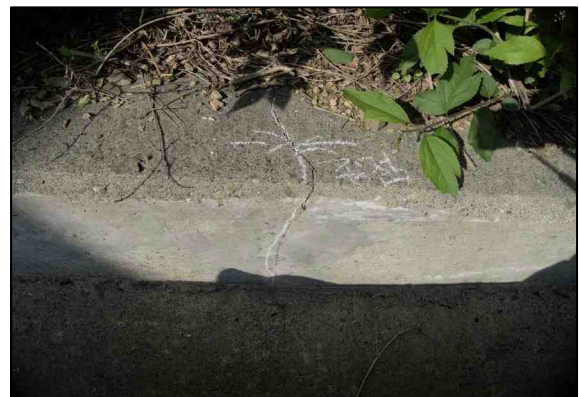
b. 종점부 도수로 균열(0.3mm 이상)

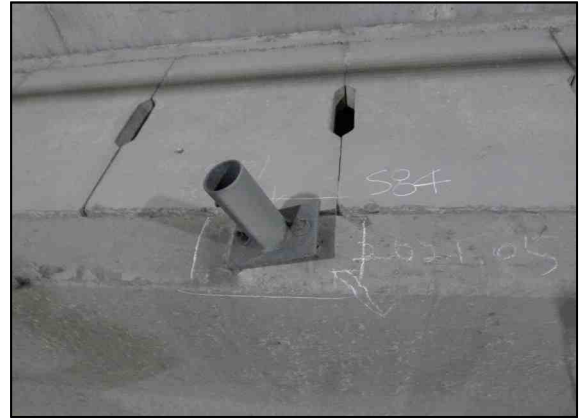
b. 난간 S84 지주 파손, 탈락

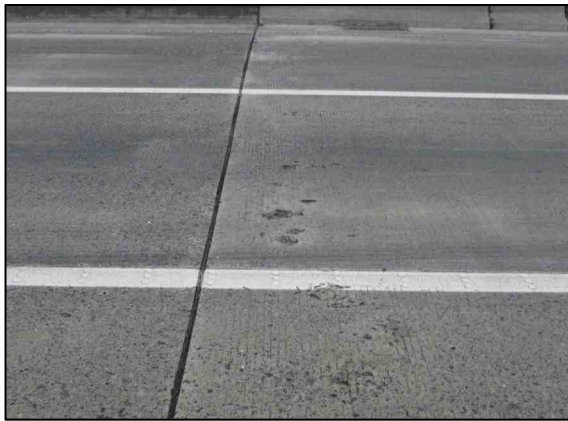
a. 포장부 S20 파손, 패임

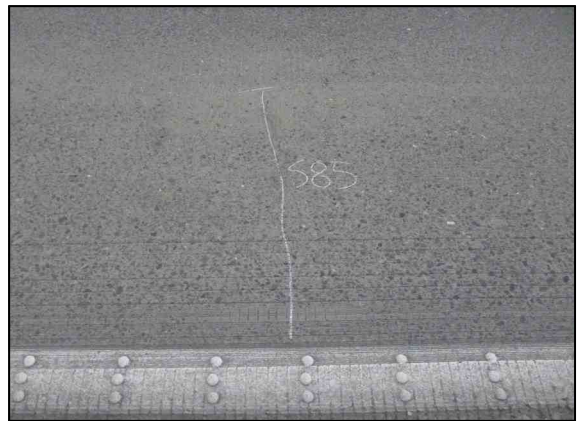
d. 포장부 S85 균열

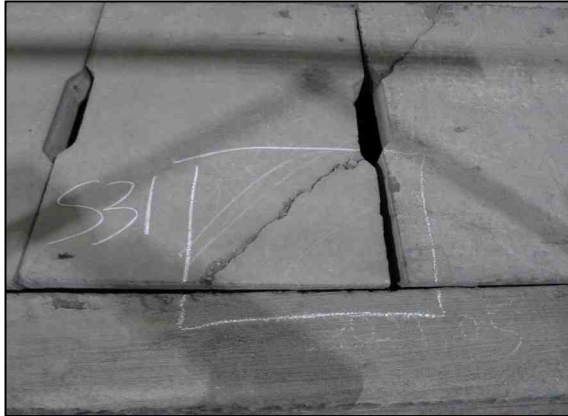
a. 공동구 S31 덮개 파손

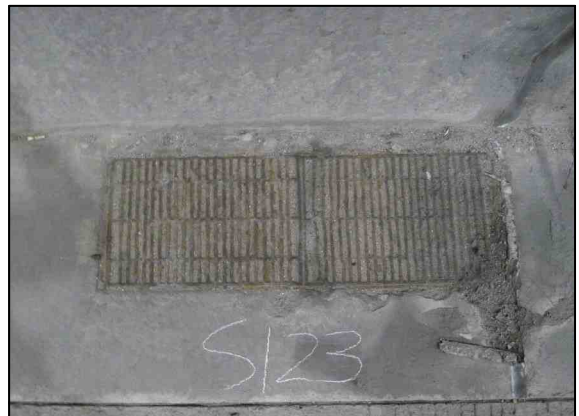
f. 집수구 S123 그레이팅 덮개 양호

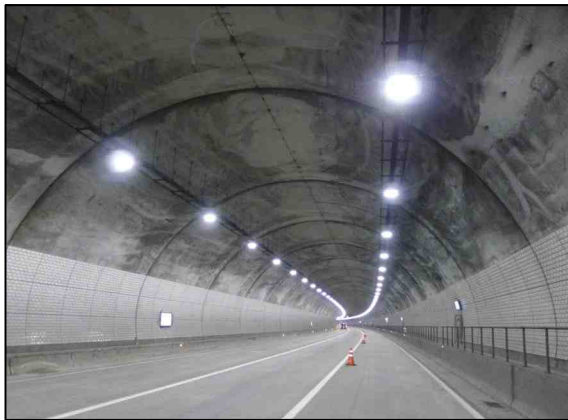
c. 천단부 상태양호(누수 없음)

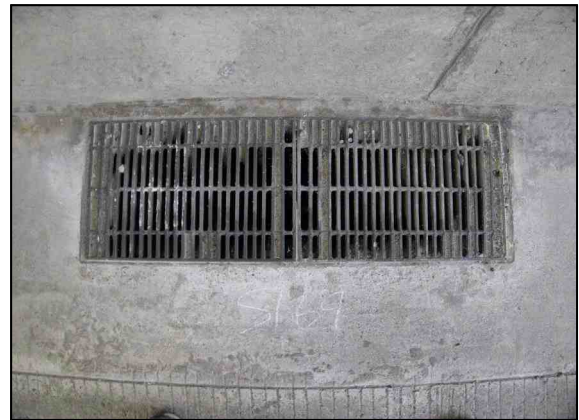
d. 배수시설 상태양호

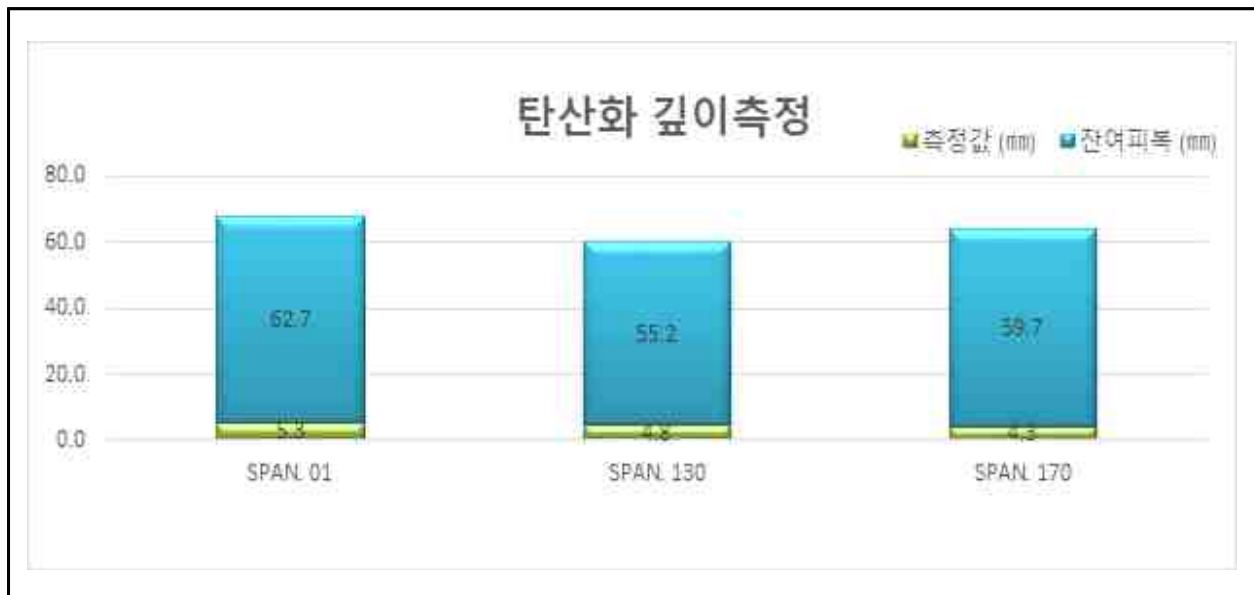
<그림 1.3.2> 탄산화 깊이측정 결과분석

본 과업에서 탄산화에 의한 수명 평가는 경과년수와 탄산화깊이와의 관계를 통해 탄산화 속도계수를 역추적하여 탄산화가 철근에 도달하는 시간을 계산하였다. 앞서 언급한 식  $C = A\sqrt{t}$  에서 준공 후 현재까지의 경과년수 t는 설계도로부터 구할 수 있고 탄산화 깊이 C는 현장조사를 통하여 얻을 수 있으므로 탄산화 속도계수 A를 계산할 수 있다. 측정결과 이론 탄산화깊이(11.11mm)보다 적은 값으로 측정되었으며, 모든 측정부재에서 현재로부터 탄산화가 철근에 도달하는데 걸리는 시간을 추정한 결과 100년 이상으로 탄산화에 의한 철근부식은 없을 것으로 판단된다.

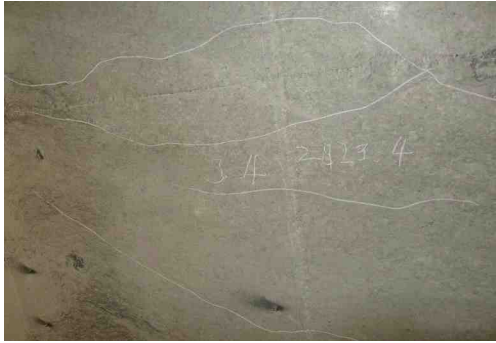
| | 천단부 S4 균열(0.3mm미만) | 천단부 S43 균열(0.3mm이상) |

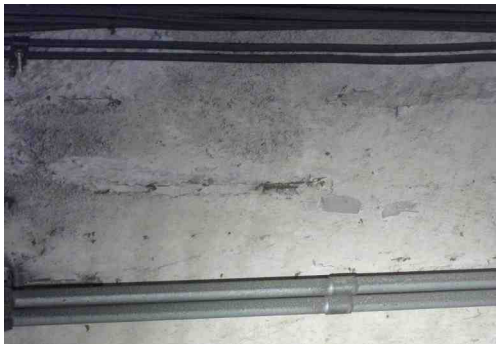
| | 천단부 S56 철근노출 | 천단부 S58 균열(0.3mm이상) |

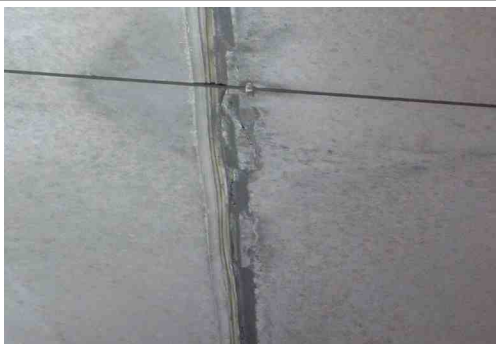
| | 천단부 S70(J70) 시공이음부 박락 | 천단부 S92 균열(0.3mm미만) |

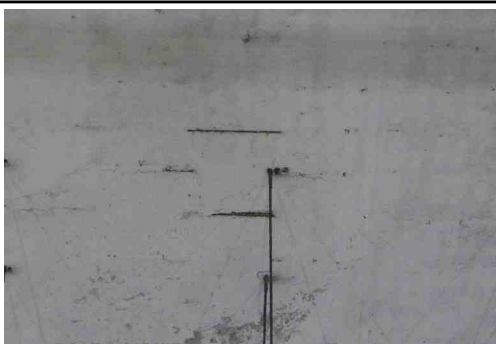
| | 천단부 S129 철근노출 | 천단부 S155(J155) 시공이음부 박락 |

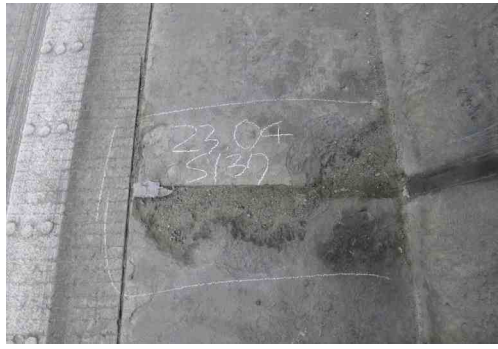
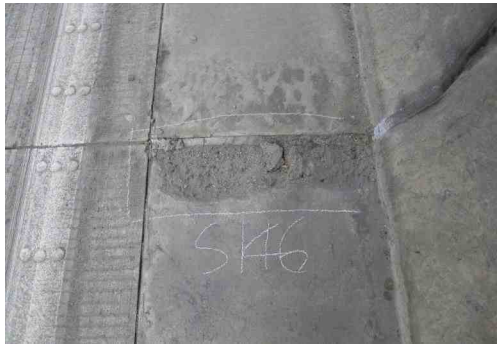
| | 측구 S137 파손 | 측구 S146 파손 |
| 금회<br>정밀안전점검<br>검토의견 | <p>◦ 측구 파손</p> <p>측구 파손은 포장부와의 경계인 횡방향 시공줄눈 주변에서 발생하였으며, 이는 공용중시·중점에서 유입되는 유수에 의한 동결융해작용 및 외부충격에 의한 손상으로 판단된다. 금회 조사된 파손은 방치시 손상이 심화될 것으로 예상되어 손상부에 대한 단면보수를 시행하여 유지관리하는 것이 바람직할 것으로 판단된다.</p> <p>◦ 집수구 이물질퇴적, 그레이팅 부식</p> <p>집수구 상면에 설치된 그레이팅은 공용기간이 증가하면서 노후화로 인해 일부 부식이 발생하고 있으나, 점검일 현재 보수가 필요한 상태는 아니므로 주기적인 점검을 통한 보수 여부를 결정하는 것이 바람직할 것으로 판단된다.</p> <p>또한, 배수시설 내부는 환경적인 요인 등의 영향으로 이물질 및 토사가 퇴적되고 있는 것으로 조사되었으며, 배수시설 내부에 이물질이 지속적으로 유입될 시 배수 기능상실이 우려되므로 원활한 배수처리를 위해 주기적인 준설 및 청소가 요구된다.</p> | |

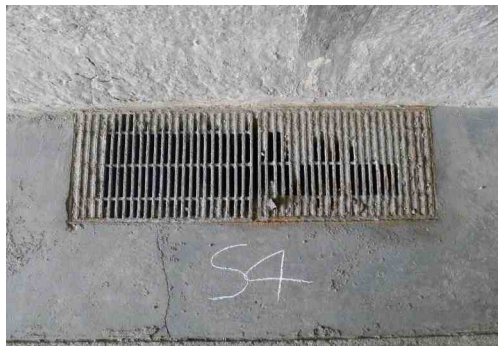
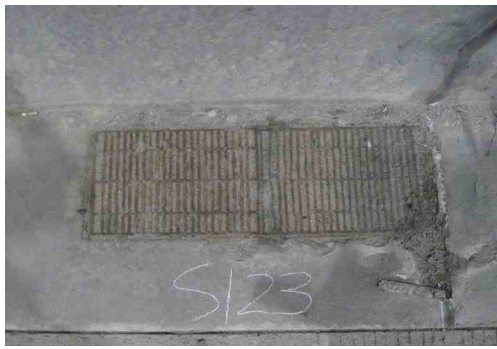
| | 집수구 S4 이물질 퇴적, 그레이팅 부식 | 집수구 S123 이물질 퇴적, 그레이팅 부식 |

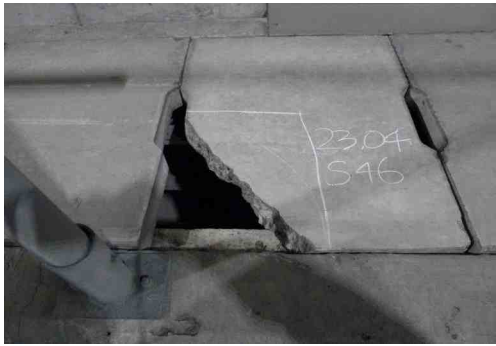
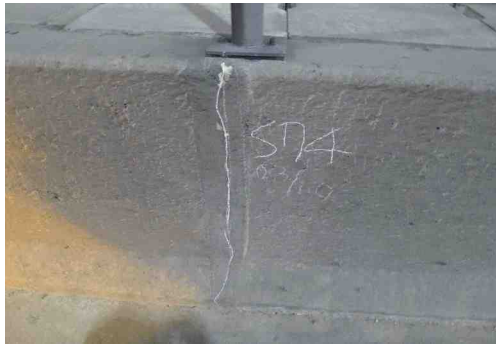
| | 공동구 S46 좌측 덮개 파손 | 공동구 S74 측면 균열(0.3mm 이상) |
| 금회<br>정밀안전점검<br>점토의견 | <p>◦ 균열(0.3mm미만, 0.3mm이상)</p> <p>공동구 측면에서 다수 조사된 균열은 콘크리트 경화시 수축과 구속의 영향으로 수직방향으로 발생하고 있으며, 점검일 현재 균열폭은 대부분 <math>C_w=0.1\sim0.3\text{mm}</math> 이하의 비진행성 균열로 판단되고 균열폭 <math>C_w=0.3\text{mm}</math> 이상의 균열에 대해서는 주입보수를 실시하여 유지관리하는 것이 바람직할 것으로 판단된다.</p> <p>◦ 파손, 철근노출</p> <p>공동구 측면에서 발생한 파손 및 철근노출은 주행차량의 추돌에 의한 손상으로 판단되며, 손상면적은 적지만 내구성 저하 방지를 위해 손상부에 대한 단면보수를 시행하여 유지관리하는 것이 바람직할 것으로 판단된다.</p> <p>◦ 덮개 파손</p> <p>공동구의 덮개에서 조사된 파손은 덮개판 설치시 충격 및 공용중 외력에 의한 손상으로 판단되며, 유지관리시 점검자 및 관리자의 안전사고 발생 위험을 내재하고 있어 손상부에 대한 덮개 재설치가 요구된다.</p> | |

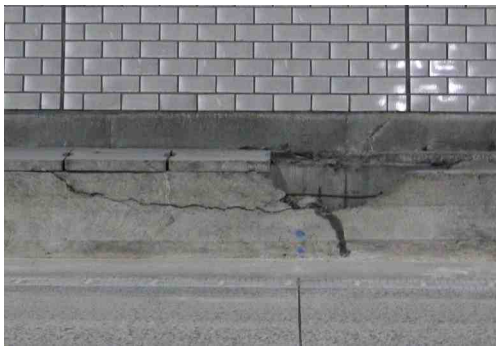
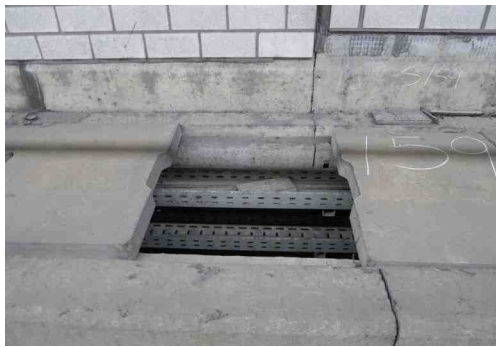
| | 공동구 S77 측면 파손, 철근노출 | 공동구 S159 좌측 덮개 탈락 |

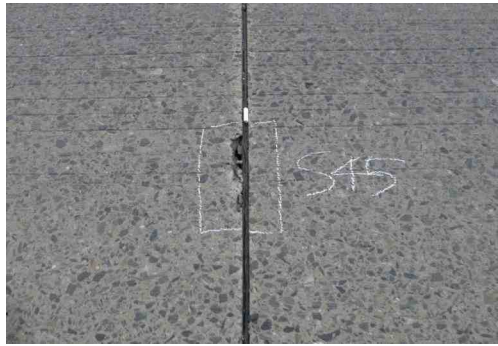
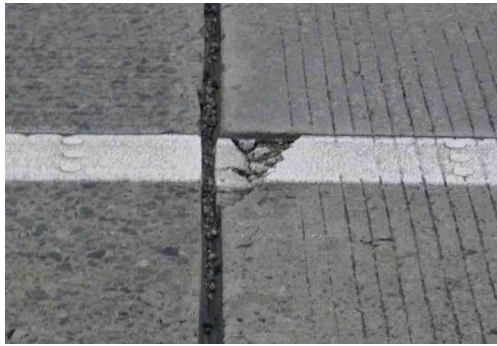
| | 포장부 S45 줄눈 주변 파손 | 포장부 S51 줄눈 주변 파손 |
| 금회<br>정밀안전점검<br>검토의견 | <p>◦ 포장 균열, 망상균열</p> <p>포장부에서 조사된 균열 및 망상균열은 건조수축 및 온도변화, 공용중 반복적인 차량 운하중 재하 등의 요인에 의한 손상으로 판단되며, 망상균열이 시점(S1~8)에서 집중적으로 조사되었으나, 손상정도는 미미하여 주행에 영향이 없는 상태로 보여진다. 차후 안전점검에서 다른 구간에 손상이 다수 증가시 전체적인 보수 계획을 수립하는 것이 바람직할 것으로 판단된다.</p> <p>◦ 포장 파손</p> <p>포장부에 설치된 줄눈 주변으로 파손이 국부적으로 발생하고 있으며, 이는 온도변화에 따른 강성포장체의 신축거동, 반복적인 차량 통행에 의한 하중 등의 요인에 의한 손상으로 판단된다. 금회 점검시 조사된 포장부 줄눈에 발생한 단면손상은 방치시 심화 및 증가할 것으로 예상되어 진행을 억제하고 차량의 주행성 및 안전성을 확보할 수 있도록 손상부 절삭 후 무수축콘크리트 타설을 실시하는 것이 바람직할 것으로 판단된다.</p> <p>◦ 패임 및 재료분리</p> <p>포장부에서 조사된 패임, 재료분리는 콘크리트 타설시 품질관리미흡(배합 및 골재불량, 다짐미흡 등)에 의한 손상으로 판단되며, 향후 차량의 반복적인 통행에 의한 하중으로 마모, 골재 탈리 등의 손상이 발생할 수 있으므로 보수를 시행하여 유지관리하는 것이 효율적일 것으로 판단된다.</p> | |

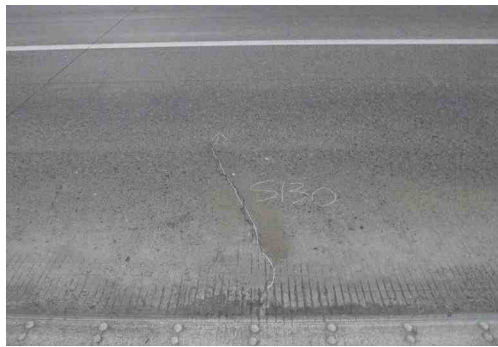
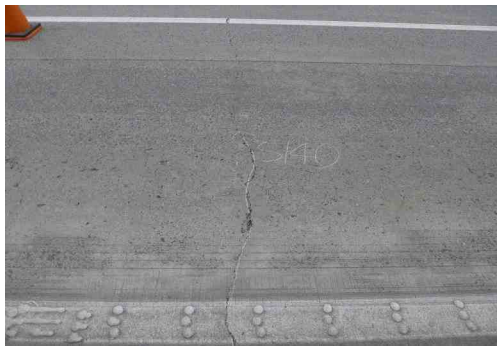
| | 포장부 S130 균열 | 포장부 S140 균열 |
