## 제 2 장 문수터널(울산)

### 2.1 시설물개요

<표 2.1.1> 문수터널(울산) 터널현황

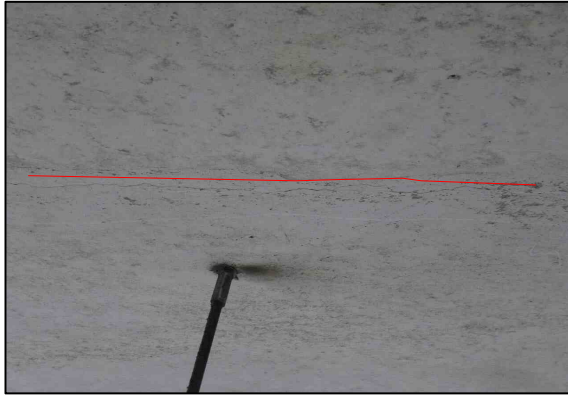
a. 천단부 S5 균열(0.3mm미만)

콘크리트의 라이닝의 천단부에서 조사된 균열은 내구성 저하방지를 위해 균열폭(0.3mm미만: 표면보수, 0.3mm이상: 주입보수)에 따른 보수를 시행하여 유지관리하는 것이 효율적일 것으로 판단된다.

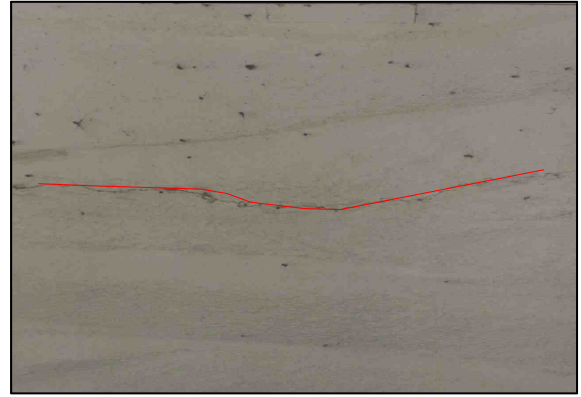
b. 천단부 S18 보수부 재균열(0.3mm미만)

보수부 재균열은 균열부위에 대한 보수 미흡(표면보수층의 두께 부족, 부분 미충진 등의 충전불량)으로 인한 표면 보수재 경화로 균열이 재노출되거나 공용년수 증가에 따라 주입보수부 재손상이 발생한 것으로 판단되며, 일부 구간(S73, S76, S79, S113)에서 균열 주입보수 주변으로 박락이 발생하고 있어 제거 후 표면보수가 요구된다.

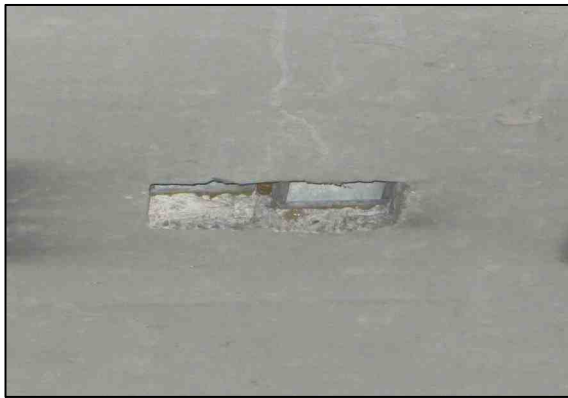
c. 천단부 S41 마감불량

천단부에서 시공초기 마감처리 불량에 의한 손상이 조사되었으며, 손상부에 대한 단면보수가 요구된다.

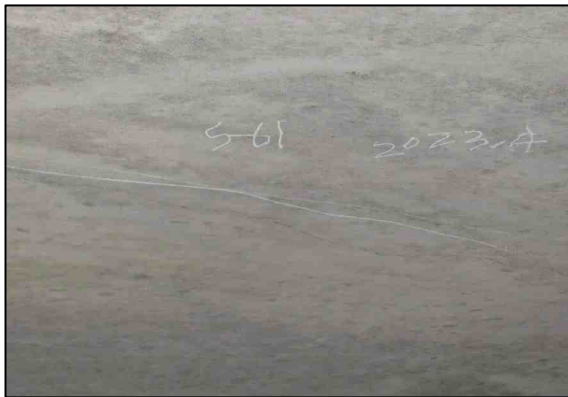
e. 천단부 S61 균열(0.3mm 이상)

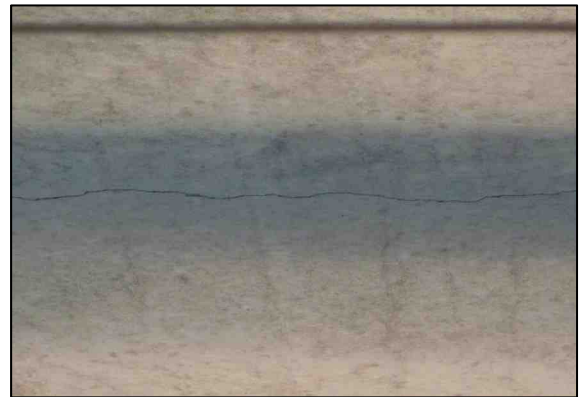
f. 천단부 S62 균열(0.3mm 이상)

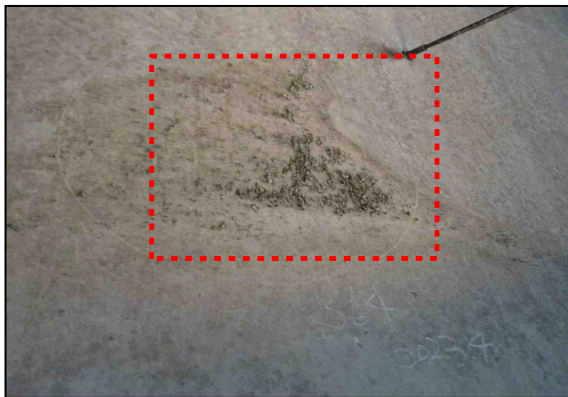
g. 천단부 S64 재료분리

라이닝에 발생한 재료분리는 콘크리트 배합, 타설, 양생 등 품질관리 불량에 의한 손상으로 판단되며, 내구성 저하 방지를 위해 단면보수를 시행하여 유지관리하는 것이 바람직할 것으로 판단된다.

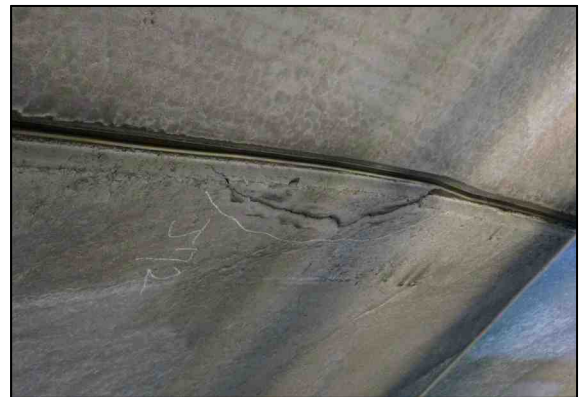
h. 천단부 S72(J72) 시공이음부 박락

콘크리트 라이닝 시공이음부 주변 들뜸 및 박락은 반원형 균열의 진전 및 강재거푸집 설치에 따른 유압 Jack의 불균형에 의한 국부적인 지압력과 거푸집 조기탈형에 의한 양생불량 등의 요인에 의한 손상으로 판단되며, 향후 손상부 탈락으로 주행차량의 안전사고가 우려되므로 손상 제거 후 보수가 필요할 것으로 판단된다.

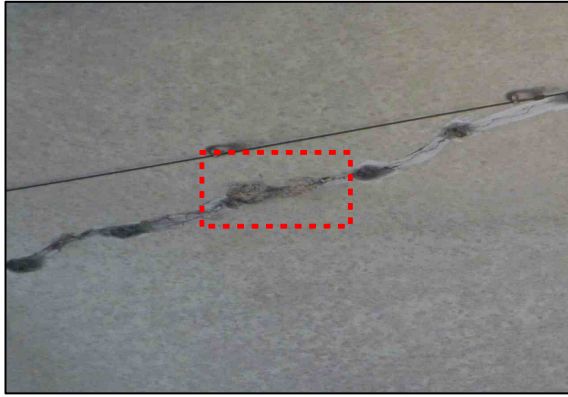
i. 천단부 S73 균열 보수부 박락

또한 기 보수부의 박락은 보수 미흡(치핑 미실시, 표면보수층의 두께 부족 등) 및 공용년수 증가으로 인한 표면 보수재 경화로 손상이 재노출된 것으로 판단되며, 손상부에 대한 제거 후 보수(단면보수)가 요구된다.

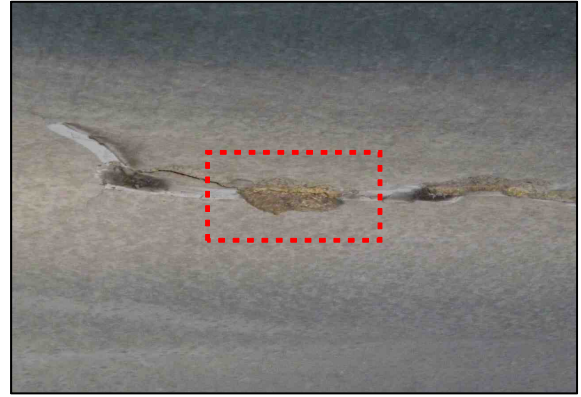
j. 천단부 S76 균열 보수부 박락

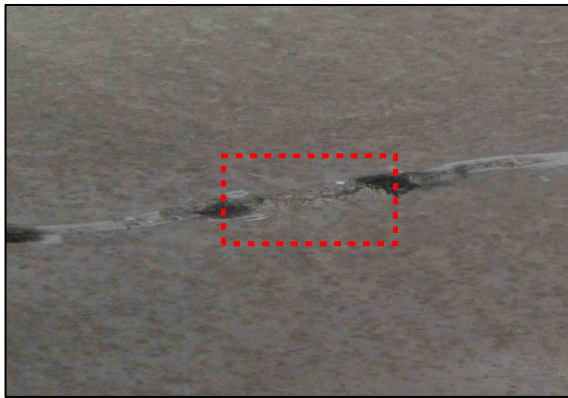
k. 천단부 S79 균열 보수부 박락

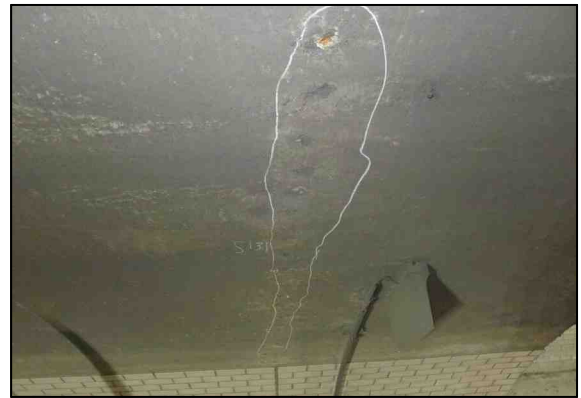
l. 천단부 S131 철근노출

철근노출은 일부 구간에서 국부적으로 조사되었으며, 손상 발생 위치 및 형태 등을 고려할 때, 콘크리트 타설시 배근된 철근이 거푸집 방향으로 밀려나면서 피복부족에 의한 손상으로 판단된다. 라이닝 표면에 노출된 철근은 공용 중 이산화탄소 및 결로, 공기 중 습윤이 스며들어 철근이 부식되고 피복이 점진적으로 떨어져 나가면서 단면의 결손을 초래할 수 있으므로 손상부에 대한 방청 작업 및 신·구 콘크리트가 일체화 할 수 있는 재료를 선정하여 보수를 시행하는 것이 바람직할 것으로 판단된다.

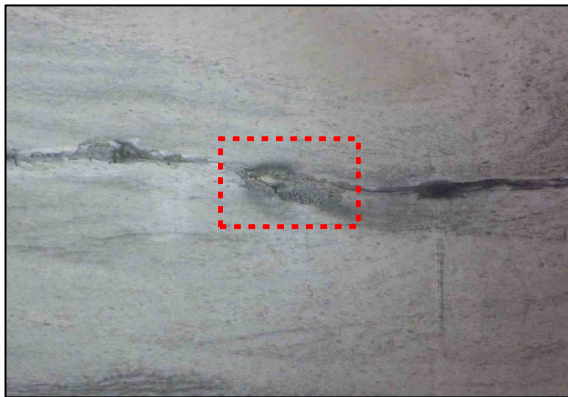
m. 천단부 S133 균열 보수부 박락

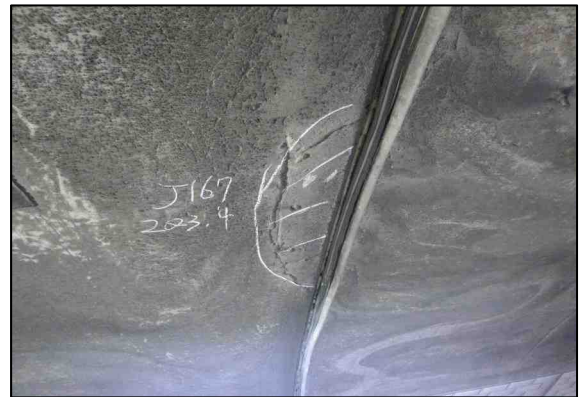
n. 천단부 S167(J167) 시공이음부 박락

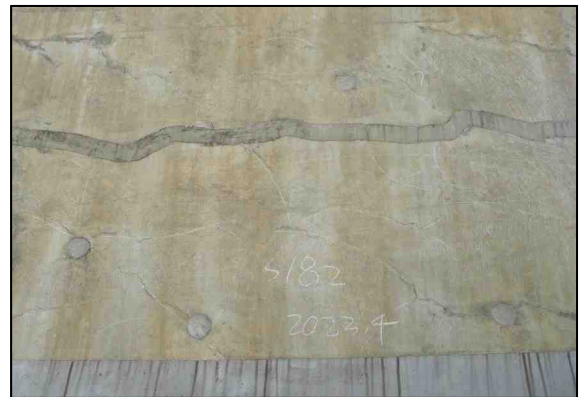
p. 천단부 S182 망상균열

시·중점의 NATM 철근구간에서 조사된 균열(0.3mm미만, 0.3mm이상) 및 망상균열은 일정한 형태 및 규칙성이 없이 콘크리트 표면에서 발생하고 있으며, 중점부 Span. 178~183 구간은 기 정밀안전점검(2021.08)에서 조사된 균열 및 망상균열에 대한 보수가 시행된 것으로 조사되었다.

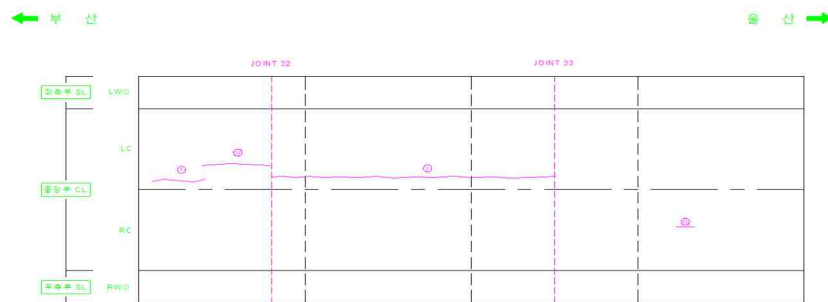
천단부의 종방향 균열이 발생하는 공간적인 위치는 대부분 천단부 터널 중심선 기준 좌·우 20°의 범위이며, 원인은 콘크리트 온도변화 및 건조수축, 2차 라이닝에 작용하중 증가 등에 따른 라이닝 인장 취약부에 자중, 라이닝 두께 차이에 의한 응력불균형, 1차 라이닝의 소성변형에 따른 추가하중, 지반의 Creep 등의 복합적인 요인 등에 의하여 발생하는 것으로 연구·검토되고 있다. 본 문수터널(부산)의 균열은 NATM터널(무근) 구간에서 연구결과와 유사하게 천단부 터널 중심선 기준으로부터 20°의 범위에 종방향으로 발생하고 있으며, 균열 및 보수부 재균열(0.3mm미만, 0.3mm이상)의 발생면적을 균열길

c. 천단부 종균열 발생 현황(외관조사망도 S32 ~ S33)

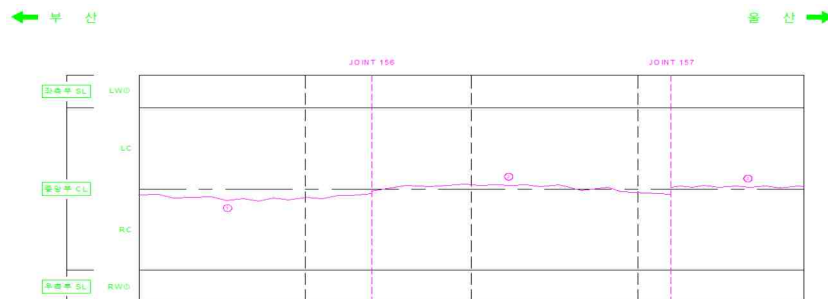
d. 천단부 종균열 발생 현황(외관조사망도 S156 ~ S158)

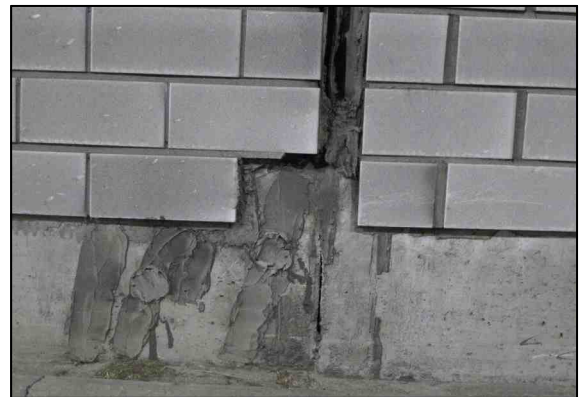
h. 측벽부 S165 우측 타일탈락, 파손

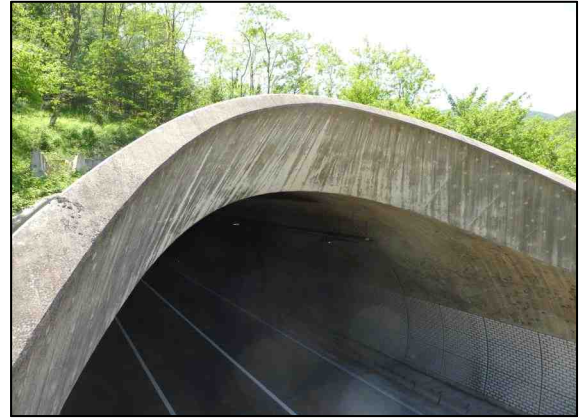
b. 종점 갭문 상태양호

시·종점에 시공된 갭문은 특이 손상이 발생되지 않은 건전한 상태이며, 현 상태를 지속할 수 있도록 주기적인 점검을 통한 유지관리가 요구된다.

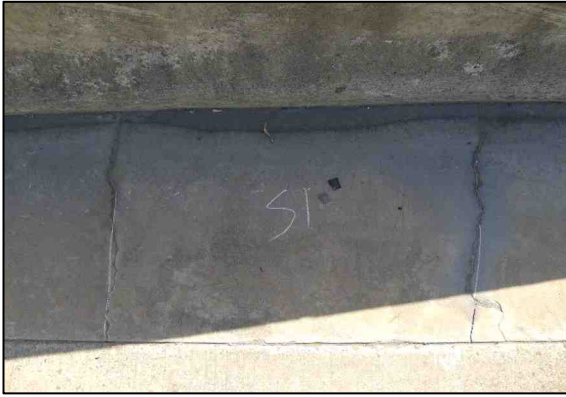
a. 측구 S1 균열(0.3mm 이상)

측구에서 조사된 균열은 콘크리트 경화시 수축과 구속의 영향으로 공동구에서 횡방향으로 발생하고 있으며, 점검일 현재 균열폭은 대부분  $Cw=0.1\sim0.3\text{mm}$ 의 균열로서 주의 관찰이 요구되고 향후 포장부 보수시에 일괄적으로 보수하는 것이 효율적일 것으로 판단된다.

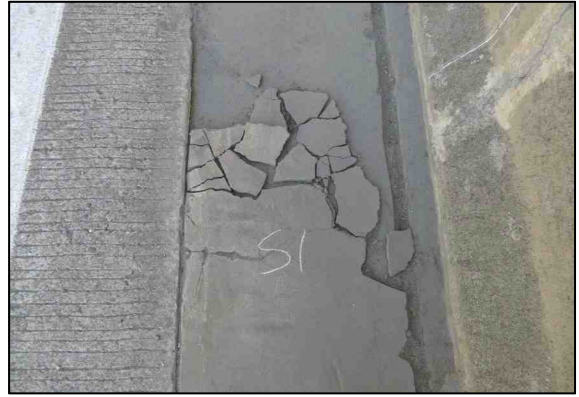
b. 측구 S1 파손

측구 파손 및 박리는 포장부와 경계인 횡방향 시공줄눈 주변에서 발생하였으며, 이는 공용중 시·종점에서 유입되는 유수에 의한 동결융해작용 및 공용중 외부충격에 의한 손상으로 판단된다. 금회 조사된 손상은 방지시 심화될 것으로 예상되어 손상부에 대한 단면보수를 시행하여 유지관리하는 것이 바람직할 것으로 판단된다.

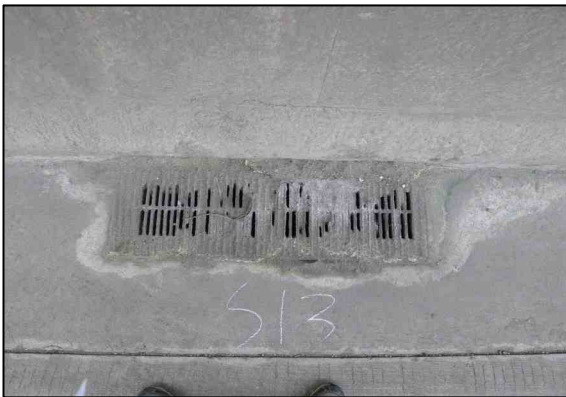
e. 집수구 S13 이물질 퇴적, 그레이팅 부식

집수구 상면에 설치된 그레이팅은 공용기간이 증가하면서 노후화로 인해 일부 부식이 발생하고 있으나, 점검일 현재 보수가 필요한 상태는 아니므로 주기적인 점검을 통한 보수여부를 결정하는 것이 바람직할 것으로 판단된다.

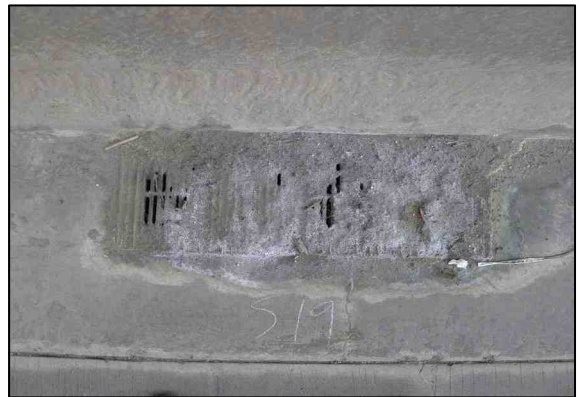
f. 집수구 S19 이물질 퇴적, 그레이팅 부식

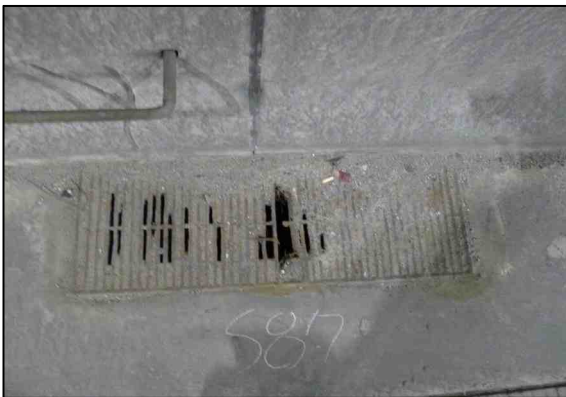
g. 집수구 S87 이물질 퇴적, 그레이팅 부식

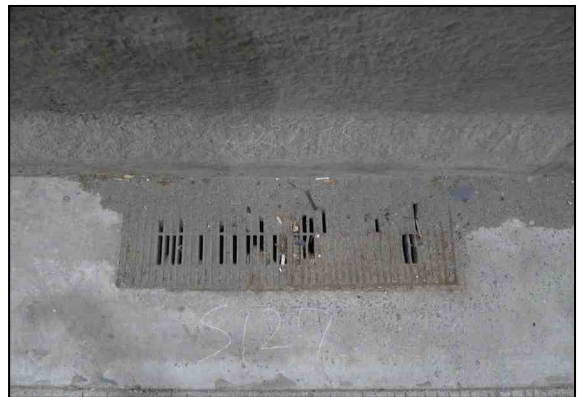
h. 집수구 S127 이물질 퇴적, 그레이팅 부식

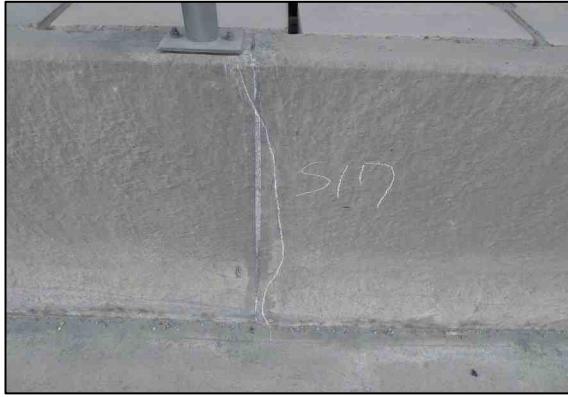
a. 공동구 S17 측면 균열(0.3mm미만)

공동구 측면에서 다수 조사된 균열은 콘크리트 경화시 수축과 구속의 영향으로 수직 방향으로 발생하고 있으며, 점검일 현재 균열폭은 대부분 Cw=0.1~1.0mm 이하의 비진행성 균열로 판단되고 균열폭 Cw=0.3mm 이상의 균열에 대해서는 주입보수를 실시하여 유지관리하는 것이 바람직할 것으로 판단된다.

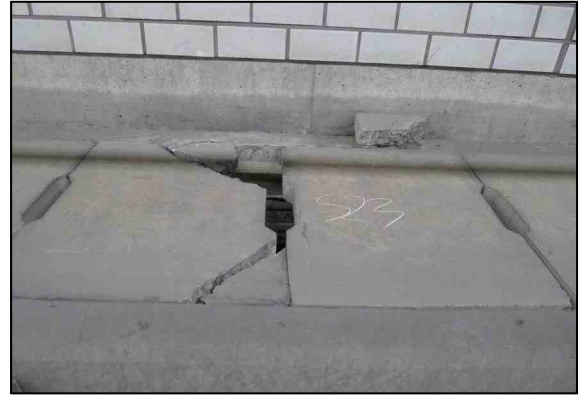
b. 공동구 S23 좌측 덮개 파손

공동구의 덮개에서 조사된 파손은 덮개판 설치시 충격 및 공용중 외력에 의한 손상으로 판단되며, 유지관리시 점검자 및 관리자의 안전사고 발생 위험을 내재하고 있어 손상부에 대한 덮개 재설치가 요구된다.

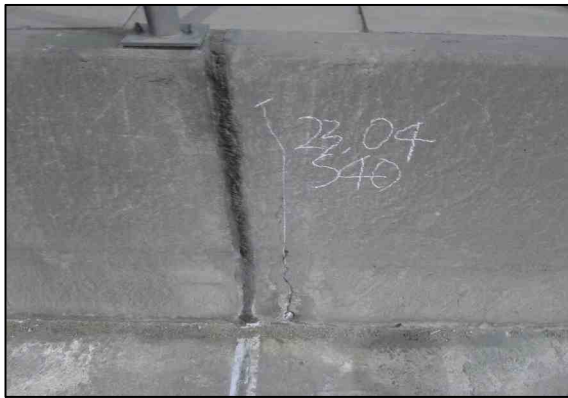
c. 공동구 S40 측면 균열(0.3mm이상)

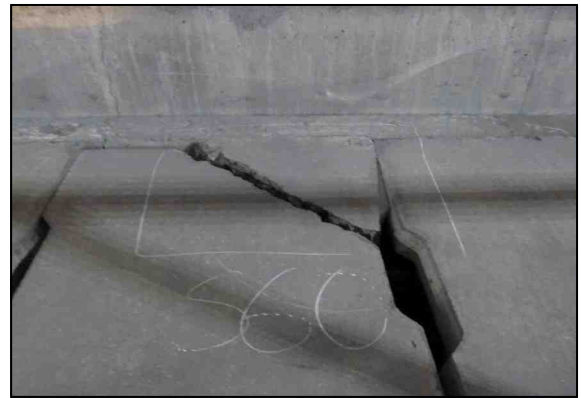
d. 공동구 S60 좌측 덮개 파손

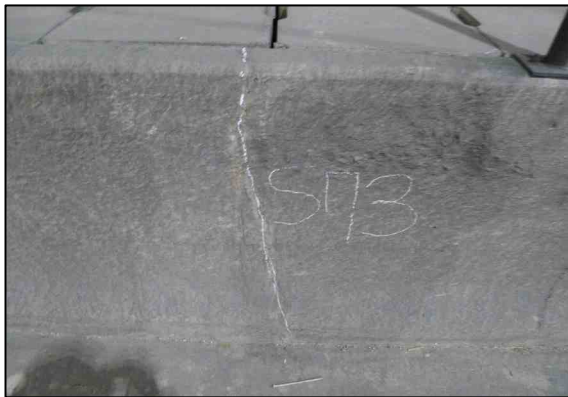
e. 공동구 S73 측면 균열(0.3mm이상)

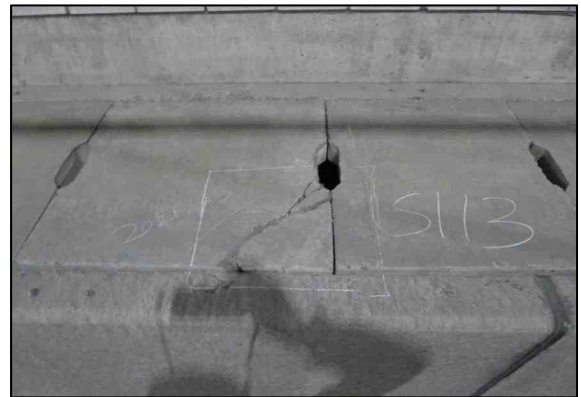
f. 공동구 S113 좌측 덮개 파손

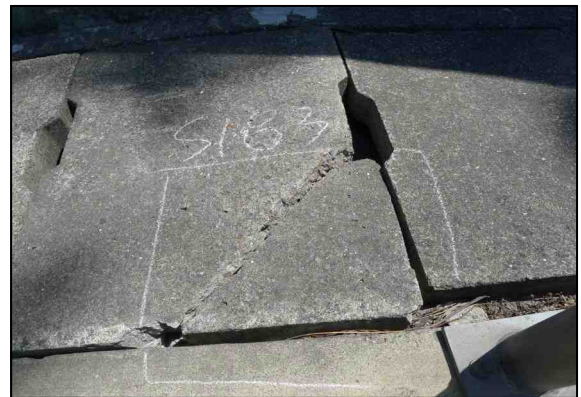
h. 공동구 S183 좌측 덮개 파손

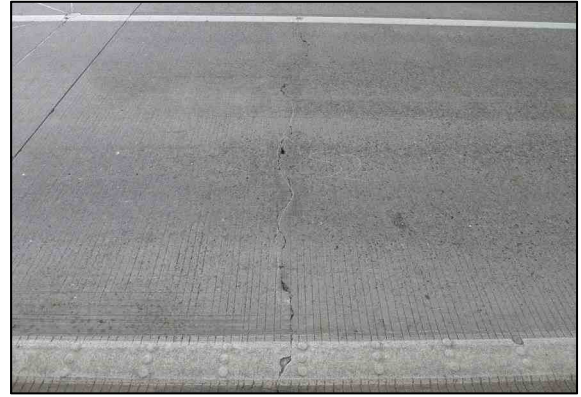
b. 포장부 S2 균열

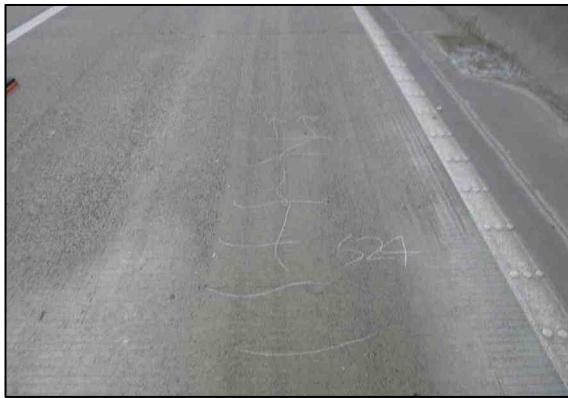
c. 포장부 S24 망상균열

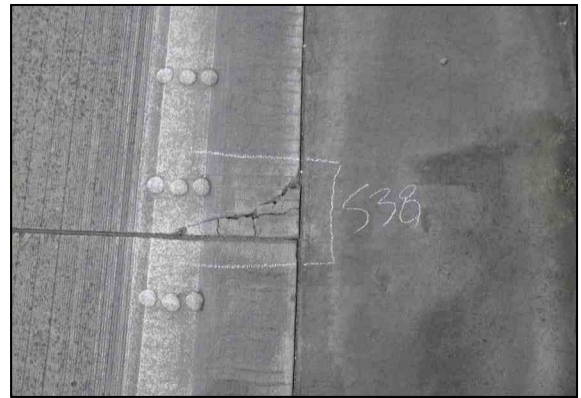
d. 포장부 S38 줄눈 주변 파손

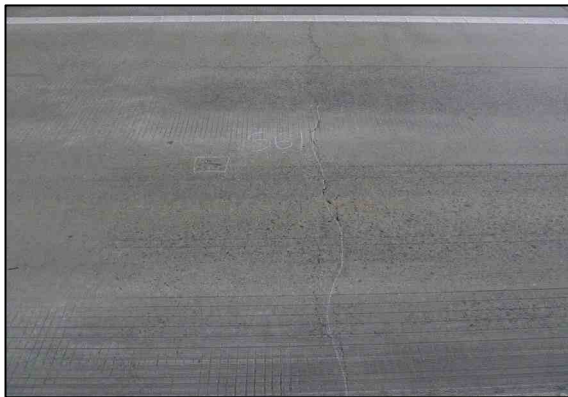
e. 포장부 S61 균열

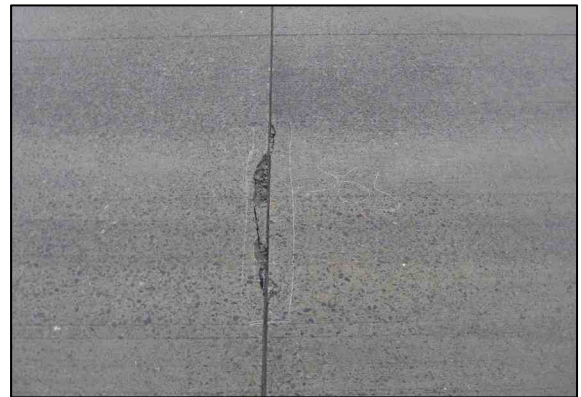
f. 포장부 S65 줄눈 주변 파손

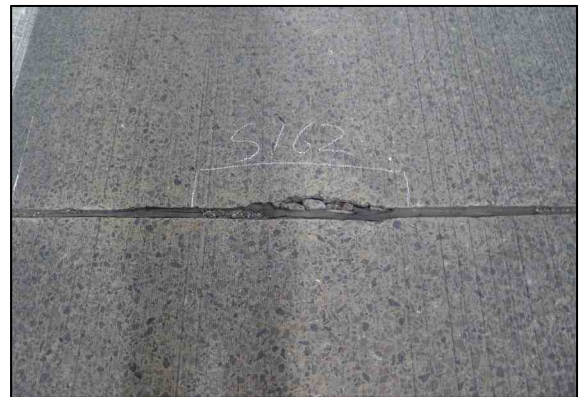
h. 포장부 S162 줄눈 주변 파손

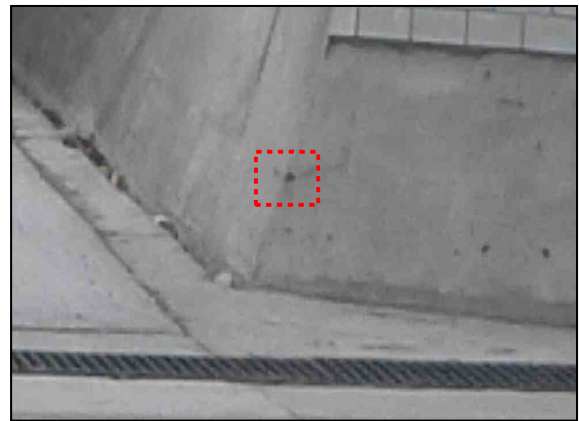
b. 피난연락갱 S128(차도용) 파손

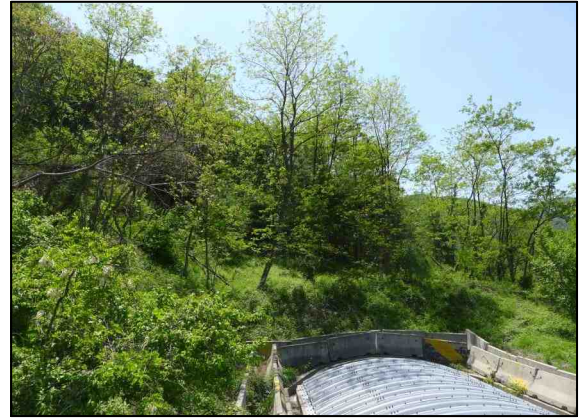
b. 종점부 사면 식생 활착 및 수목 발달

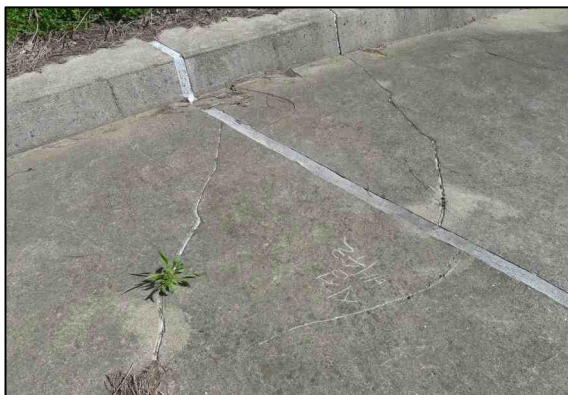
a. 시점부 소단배수로 균열(0.3mm 이상)

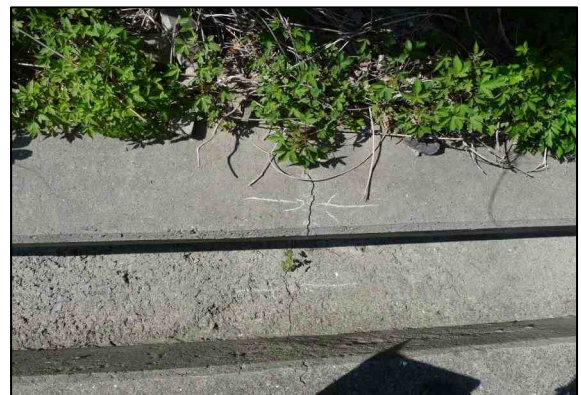
b. 종점부 도수로 균열(0.3mm 이상)

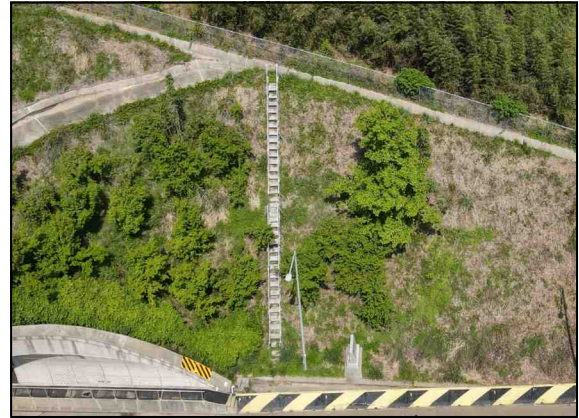
b. 사면 내 점검계단 상태양호

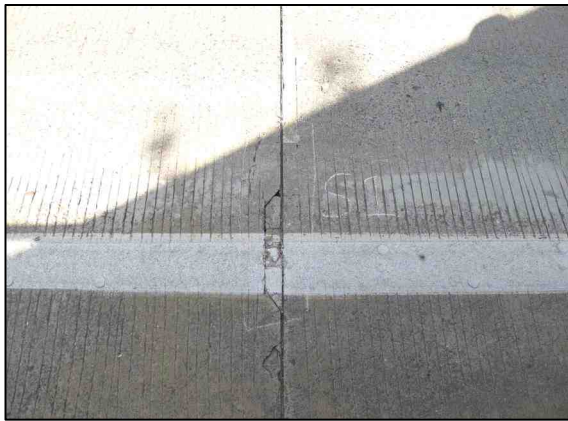
a. 포장부 S1 줄눈 주변 파손

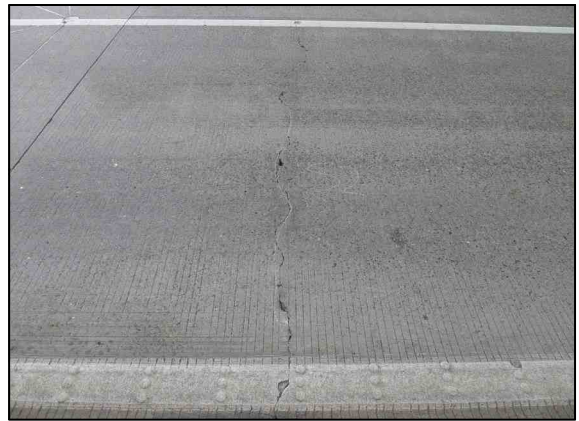
b. 포장부 S2 균열

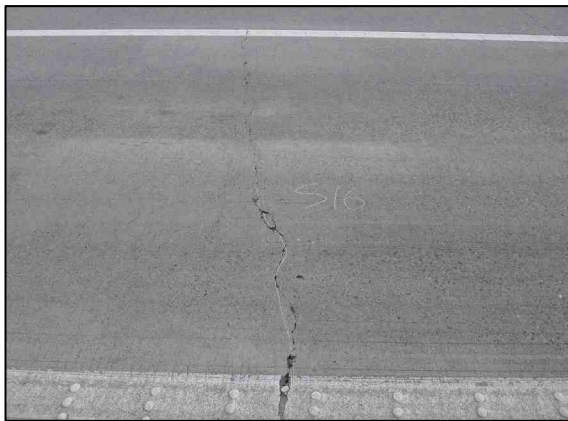
c. 포장부 S16 균열

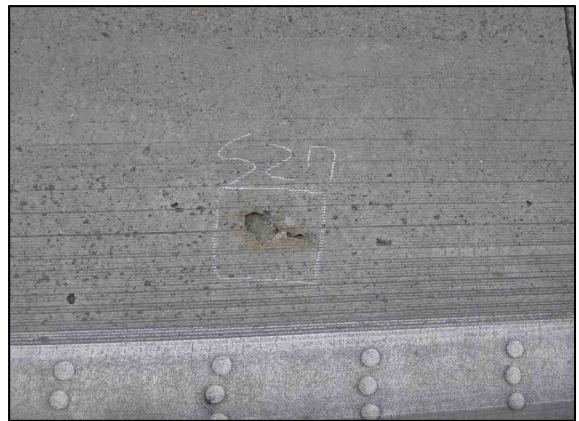
d. 포장부 S27 패임, 파손

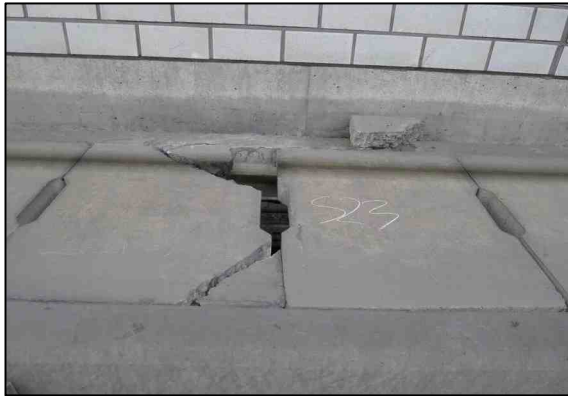
a. 공동구 S23 좌측 덮개 파손

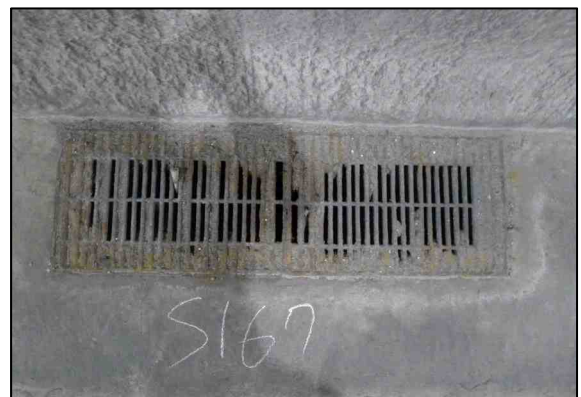
f. 집수구 S167 그레이팅 덮개 양호

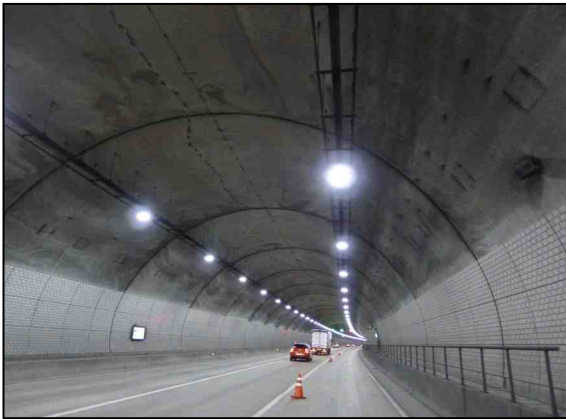
c. 천단부 상태양호(누수 없음)

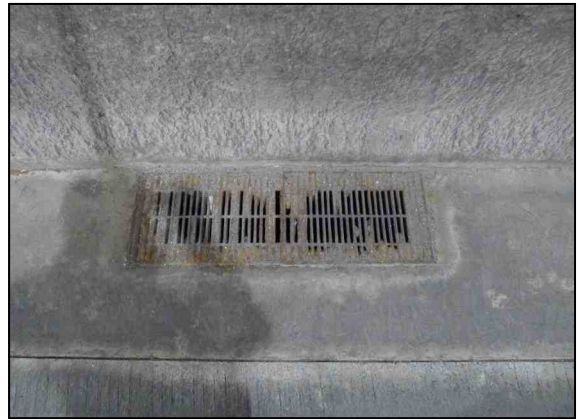
d. 배수시설 상태양호

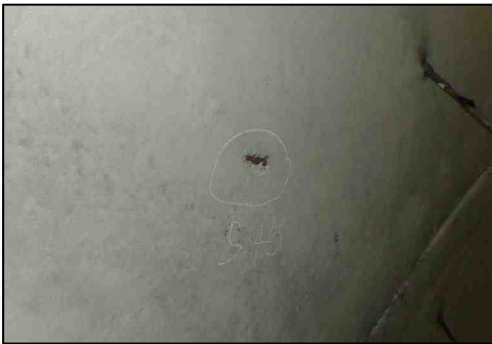
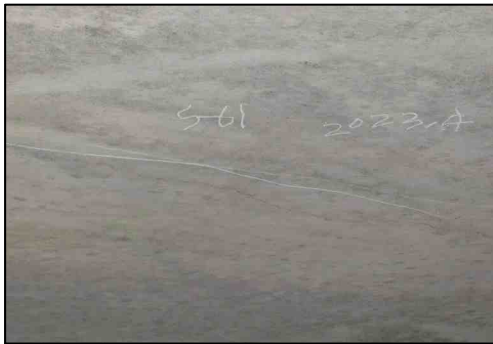
| | 천단부 S45 철근노출 | 천단부 S61 균열(0.3mm이상) |

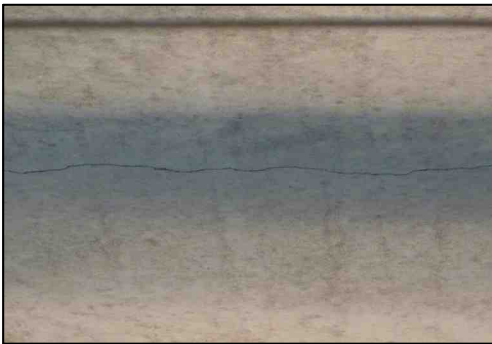
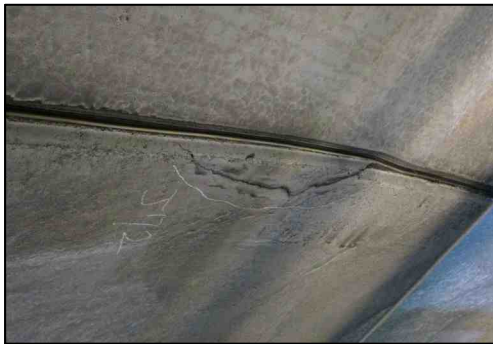
| | 천단부 S62 균열(0.3mm이상) | 천단부 S72(J72) 시공이음부 박락 |

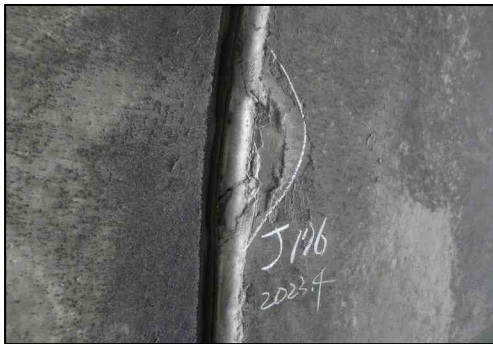
| | 천단부 S167(J167) 시공이음부 박락 | 천단부 S176(J176) 시공이음부 박락 |

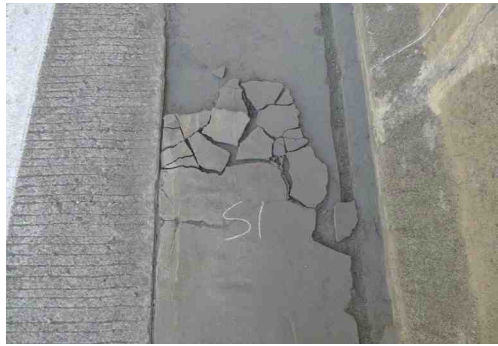
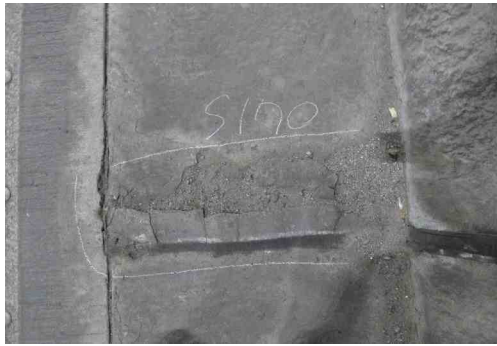
| | 측구 S1 파손 | 측구 S170 파손 |
| 금회<br>정밀안전점검<br>검토의견 | <p>◦ 측구 파손, 박리</p> <p>측구 파손 및 박리는 포장부와의 경계인 횡방향 시공줄눈 주변에서 발생하였으며, 이는 공용중 시·중점에서 유입되는 유수에 의한 동결융해작용 및 공용중 외부충격에 의한 손상으로 판단된다. 금회 조사된 손상은 방치시 심화될 것으로 예상되어 손상부에 대한 단면보수를 시행하여 유지관리하는 것이 바람직할 것으로 판단된다.</p> <p>◦ 집수구 이물질퇴적, 그레이팅 부식</p> <p>집수구 상면에 설치된 그레이팅은 공용기간이 증가하면서 노후화로 인해 일부 부식이 발생하고 있으나, 점검일 현재 보수가 필요한 상태는 아니므로 주기적인 점검을 통한 보수 여부를 결정하는 것이 바람직할 것으로 판단된다.</p> <p>또한, 배수시설 내부는 환경적인 요인 등의 영향으로 이물질 및 토사가 퇴적되고 있는 것으로 조사되었으며, 배수시설 내부에 이물질이 지속적으로 유입될 시 배수 기능상실이 우려되므로 원활한 배수처리를 위해 주기적인 준설 및 청소가 요구된다.</p> | |

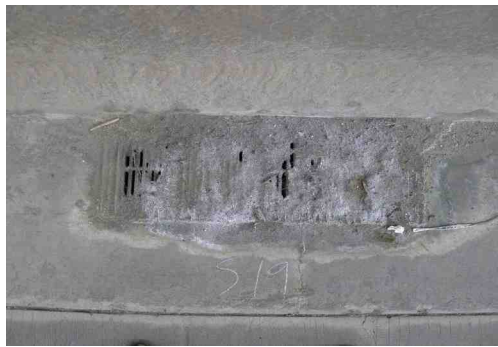
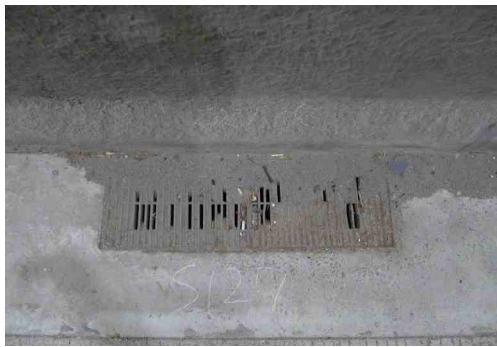
| | 집수구 S19 이물질 퇴적, 그레이팅 부식 | 집수구 S127 이물질 퇴적, 그레이팅 부식 |

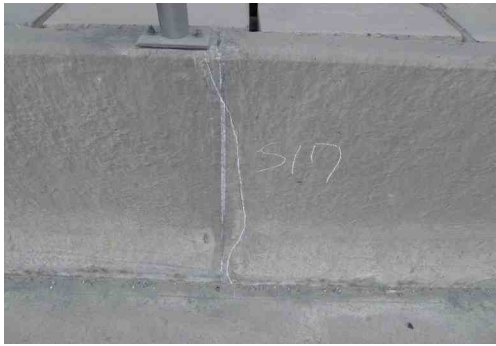
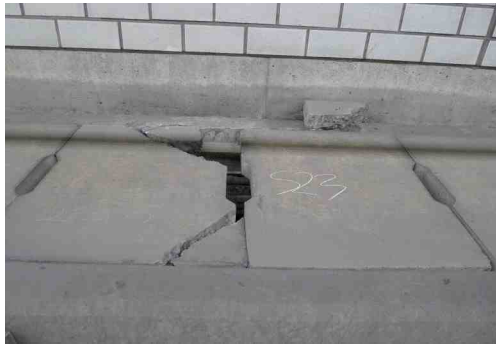
| | 공동구 S17 측면 균열(0.3mm미만) | 공동구 S23 좌측 덮개 파손 |
| 금회<br>정밀안전점검<br>점토의견 | <p>◦ 균열(0.3mm미만, 0.3mm이상)</p> <p>공동구 측면에서 다수 조사된 균열은 콘크리트 경화시 수축과 구속의 영향으로 수직방향으로 발생하고 있으며, 점검일 현재 균열폭은 대부분 <math>C_w=0.1\sim1.0\text{mm}</math> 이하의 비진행성 균열로 판단되고 균열폭 <math>C_w=0.3\text{mm}</math> 이상의 균열에 대해서는 주입보수를 실시하여 유지관리하는 것이 바람직할 것으로 판단된다.</p> <p>◦ 파손</p> <p>공동구 측면에서 발생한 파손은 주행차량의 충돌에 의한 손상으로 판단되며, 손상면적은 적지만 내구성 지하 방지를 위해 손상부에 대한 단면보수를 시행하여 유지관리하는 것이 바람직할 것으로 판단된다.</p> <p>◦ 덮개 파손</p> <p>공동구의 덮개에서 조사된 파손은 덮개판 설치시 충격 및 공용중 외력에 의한 손상으로 판단되며, 유지관리시 점검자 및 관리자의 안전사고 발생 위험을 내재하고 있어 손상부에 대한 덮개 재설치가 요구된다.</p> | |

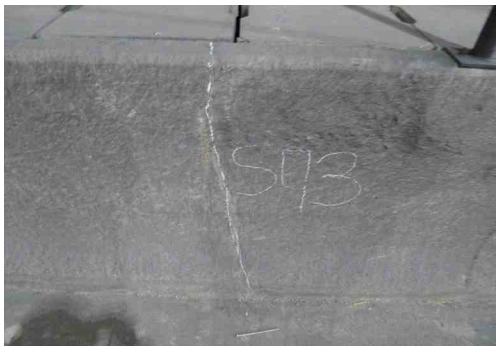
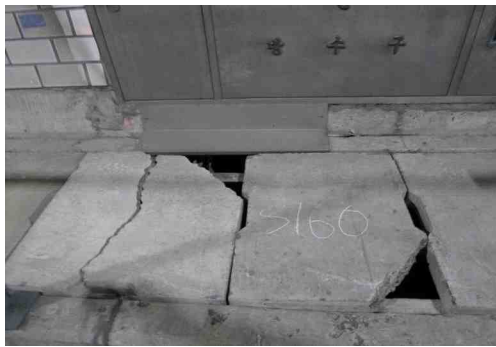
| | 공동구 S73 측면 균열(0.3mm이상) | 공동구 S160 좌측 덮개 파손 |

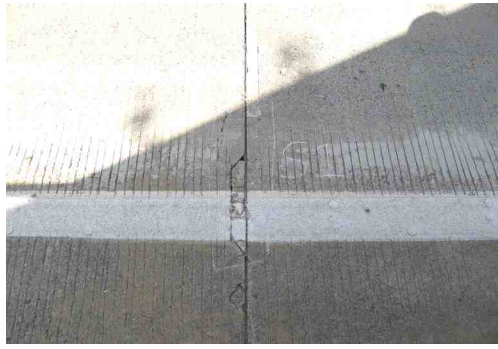
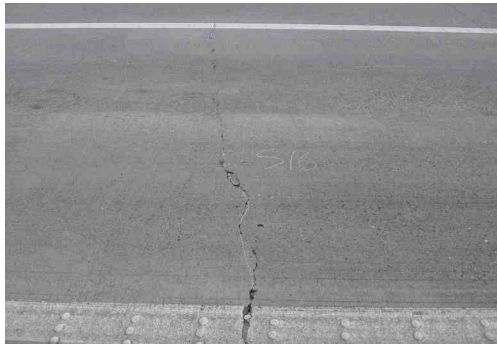
| | 포장부 S1 줄눈 주변 파손 | 포장부 S16 균열 |
| 금회 정밀안전점검 검토의견 | <p>◦ 포장 균열, 망상균열</p> <p>포장부에서 조사된 균열 및 망상균열은 건조수축 및 온도변화, 공용중 반복적인 차량 운하중 재하 등의 요인에 의한 손상으로 판단되며, 망상균열이 Span, 24~28에서 집중적으로 조사되었으나, 손상정도는 미미하여 주행에 영향이 없는 상태로 보여진다. 차후 안전점검에서 다른 구간에 손상이 다수 증가시 전체적인 보수 계획을 수립하는 것이 바람직할 것으로 판단된다.</p> <p>◦ 포장 파손</p> <p>포장부에 설치된 줄눈 주변으로 파손이 국부적으로 발생하고 있으며, 이는 온도변화에 따른 강성포장체의 신축거동, 반복적인 차량 통행에 의한 하중 등의 요인에 의한 손상으로 판단된다. 금회 점검시 조사된 포장부 줄눈에 발생한 단면손상은 방치시 심화 및 증가할 것으로 예상되어 진행을 억제하고 차량의 주행성 및 안전성을 확보할 수 있도록 손상부 절삭 후 무수축콘크리트 타설을 실시하는 것이 바람직할 것으로 판단된다.</p> <p>◦ 재료분리</p> <p>포장부에서 조사된 재료분리는 콘크리트 타설시 품질관리미흡(배합 및 골재불량, 다짐미흡 등)에 의한 손상으로 판단되며, 향후 차량의 반복적인 통행에 의한 하중으로 마모, 골재 탈리 등의 손상이 발생할 수 있으므로 보수를 시행하여 유지관리하는 것이 효율적일 것으로 판단된다.</p> | |

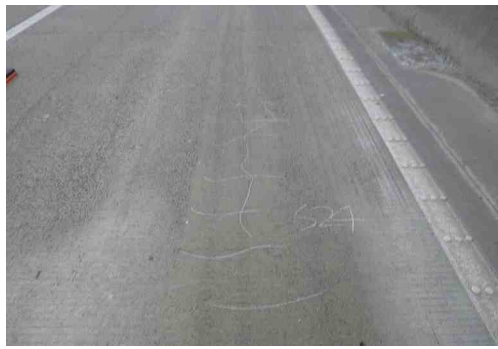
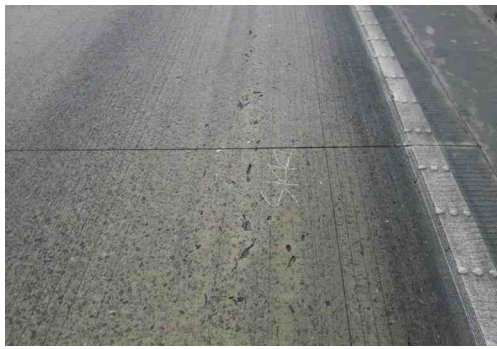
| | 포장부 S24 망상균열 | 포장부 S144 재료분리 |
