# 손상물량표

| 문수터널 | | | | | | | | | |
| 0.0~20.0m | | | | | | | | | |

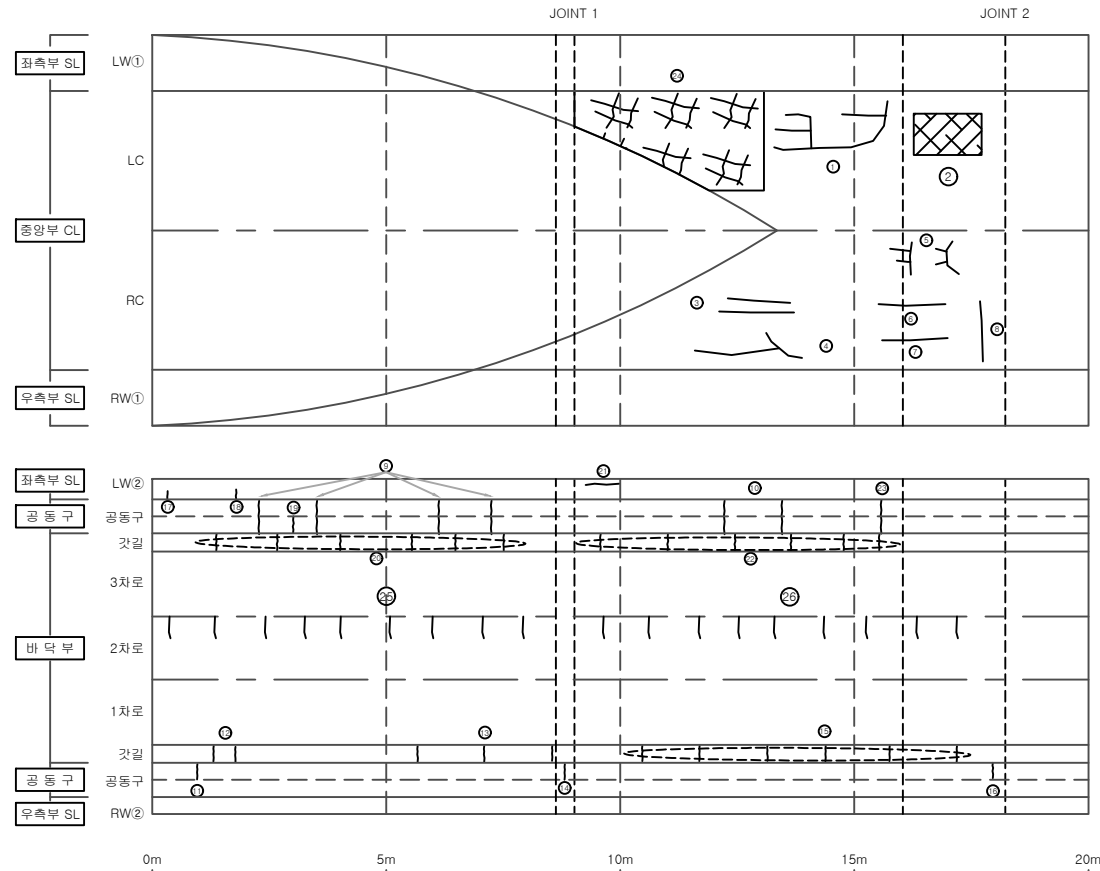
| 문수터널 | | | | | | | | | |
|---|---|---|---|---|---|---|---|---|---|
| 1 | 구 | 현단부 | 균열 | 0.2 | 8.0 | | 1 | m | 8.00 |
| 2 | 선 | 현단부 | 망상균열 | 0.2 | 1.5 | 2.5 | 1 | m <sup>2</sup> | 3.75 |
| 20 | 구 | 배수시설 | 측구 균열 | 0.3 | 0.6 | | 6 | m | 3.60 |
| 24 | 구 | 현단부 | 망상균열 | 0.1 | 5.0 | 4.0 | 1 | m <sup>2</sup> | 20.00 |

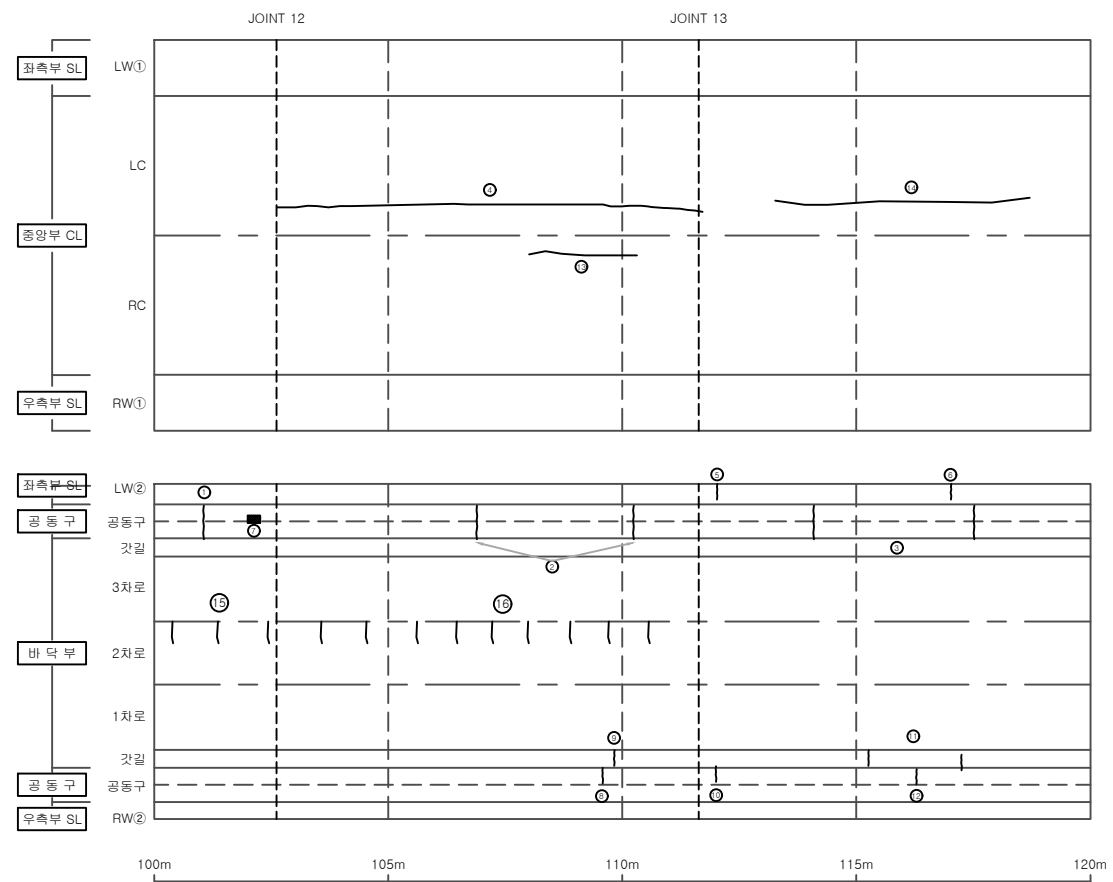
| 문수터널<br>100.0~120.0m | | | | | | | | | | |

| 문수터널<br>100.0~120.0m | | | | | | | | | | |
|---|---|---|---|---|---|---|---|---|---|---|
| 4 | 구 | 전단부 | 균열 | 0.2 | 9.0 | | 1 | m | 9.00 | |
| 13 | 구 | 전단부 | 균열 | 0.2 | 3.0 | | 1 | m | 3.00 | |
| 14 | 구 | 전단부 | 균열 | 0.2 | 6.0 | | 1 | m | 6.00 | |

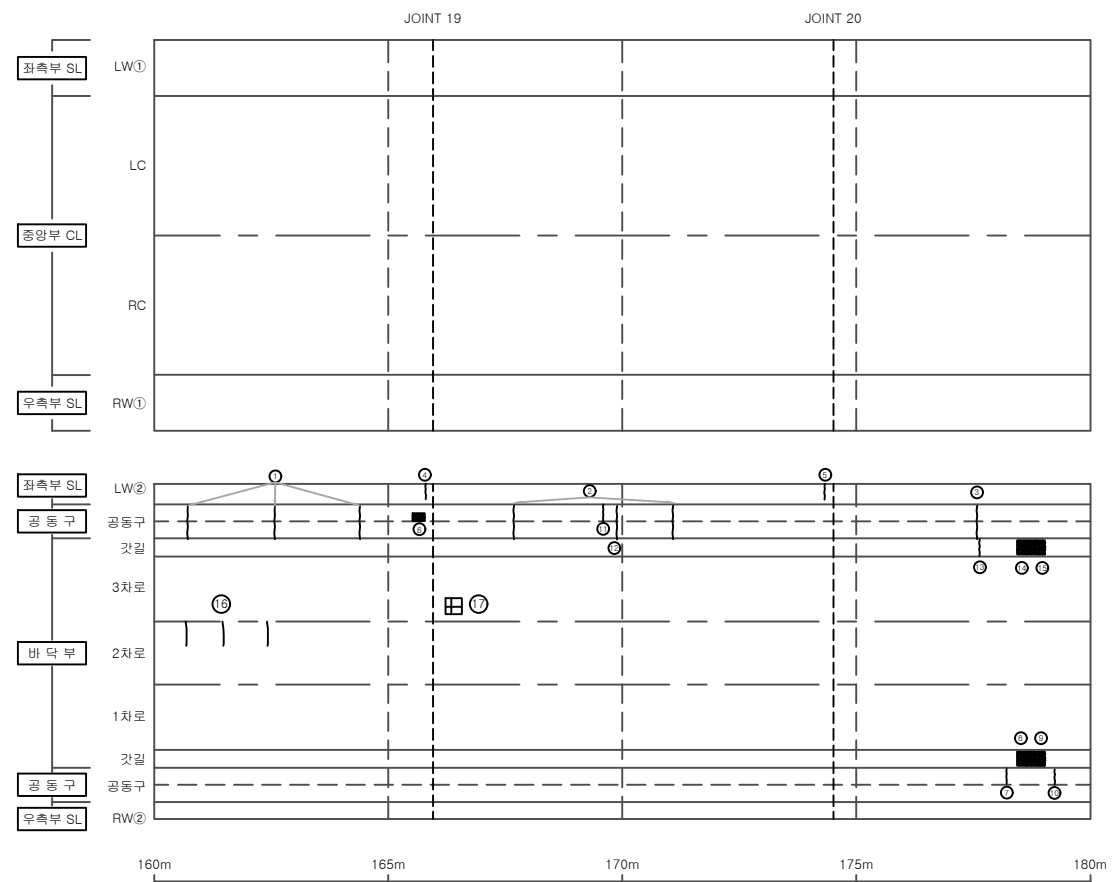
| 문수터널<br>160.0~180.0m | | | | | | | | | |

| 문수터널<br>160.0~180.0m | | | | | | | | | |
|---|---|---|---|---|---|---|---|---|--|
| 9 | 구 | 배수시설 | 그레미탈 부식 | | | | 1 EA | 1.00 | |
| 15 | 구 | 배수시설 | 그레미탈 부식 | | | | 1 EA | 1.00 | |

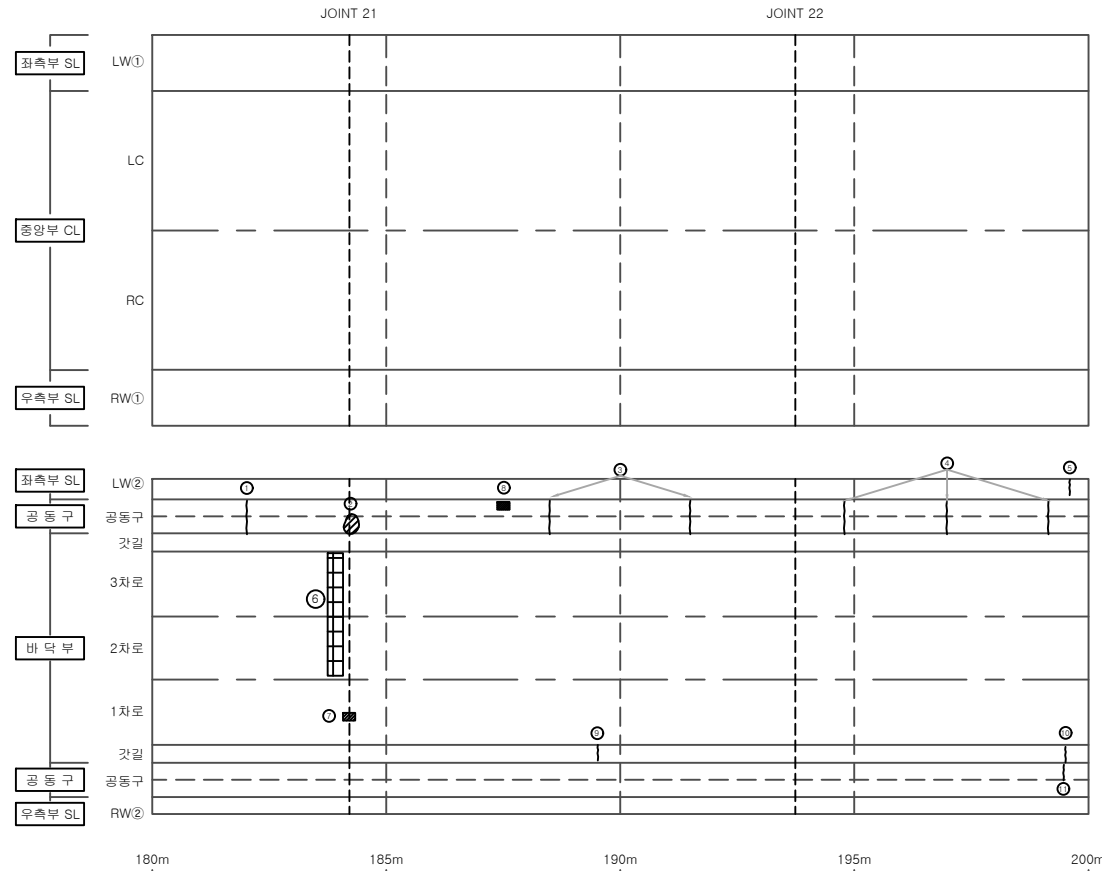
| 문수터널<br>180.0~200.0m | | | | | | | | | |

| 문수터널<br>180.0~200.0m | | | | | | | | | |
|---|---|---|---|---|---|---|---|---|---|
| 1 | 구 | 공동구 | 균열 | 0.2 | 1.0 | | 1 | m | 1.00 |
| 9 | 구 | 배수시설 | 측구 균열 | 0.2 | 0.6 | | 1 | m | 0.60 |
