# 손상물량표

| 문수터널 | | | | | | | | | |

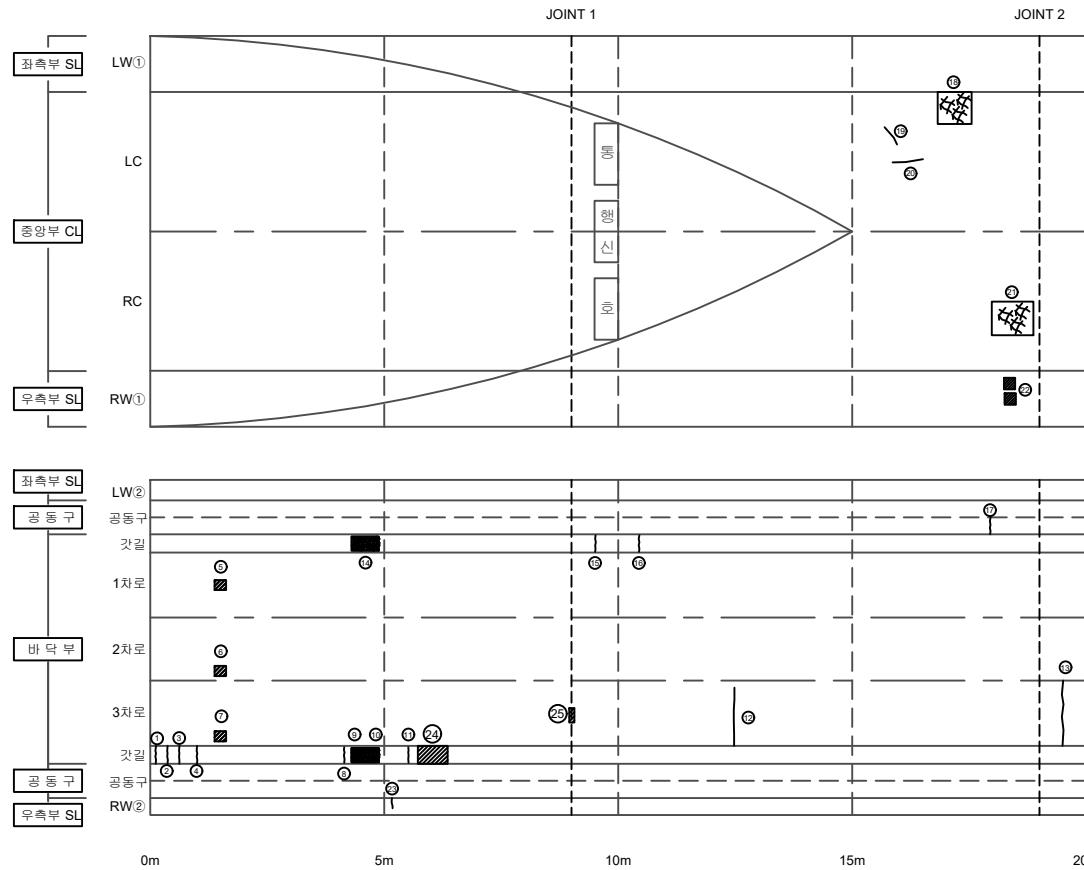
| 번호 | | 구분 | 부재명 | 손상현황 | 손상규모 | | | | | 비고 |
| 1 | 구 | 배수시설 | 측구 균열 | | 1.0 | 0.5 | | 1 | m | 0.50 |
| 5 | 구 | 포장부 | 포장파손 | | 0.3 | 0.1 | | 1 | m² | 0.03 |
| 12 | 구 | 포장부 | 균열 | | 1.0 | 3.5 | | 1 | m | 3.50 |
| 18 | 구 | 천단부 | 망상균열 | | 0.1 | 1.5 | 1.5 | 1 | m² | 2.25 |
| 22 | 구 | 측벽부 | 일파손 | | | | | 2 | EA | 2.00 |

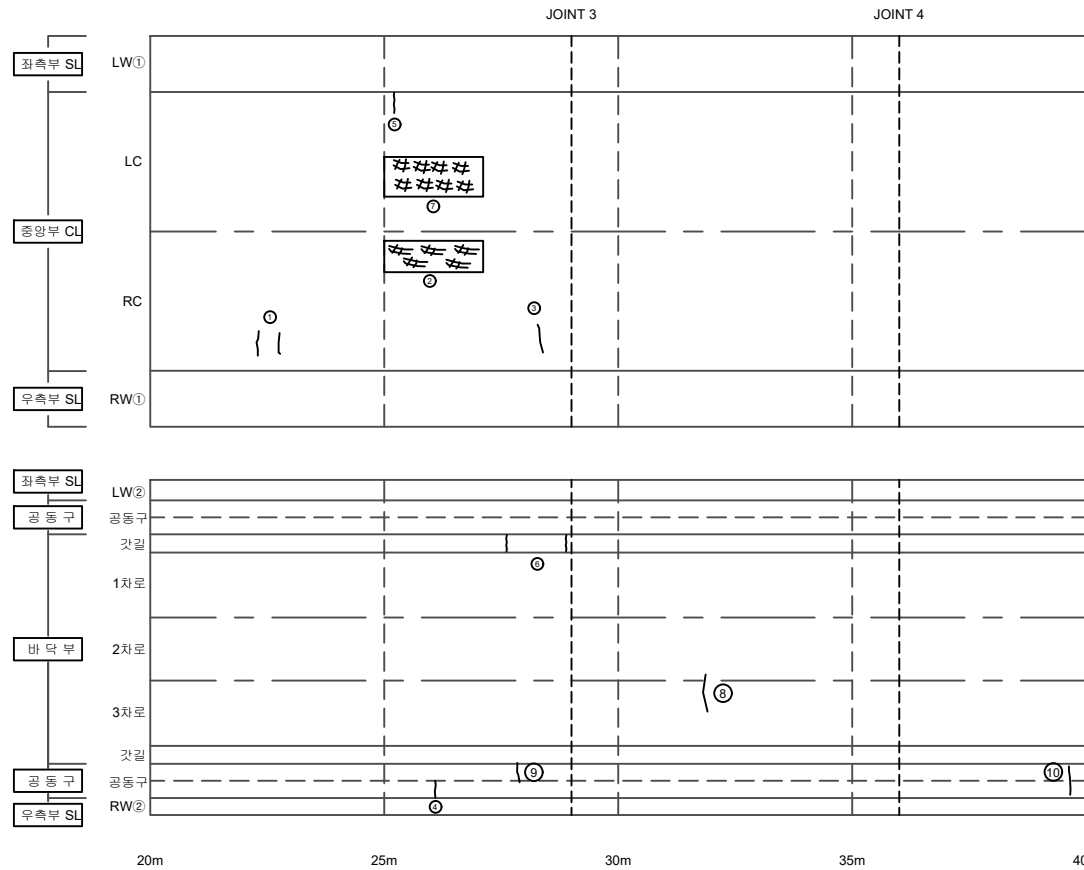
| 문수터널 | | | | | | | | | |
|---|---|---|---|---|---|---|---|---|---|
| 1 | 구 | 천단부 | 균열 | 0.2 | 1.0 | 2 | m | 2.00 | |
| 2 | 구 | 천단부 | 망상균열 | 0.1 | 2.0 | 4.0 | m | 8.00 | |
| 6 | 구 | 배수시설 | 균열 | 0.3 | 0.8 | 2 | m | 1.20 | |
| 8 | 신 | 포장부 | 균열 | 0.3 | 1.0 | | m | 1.00 | |

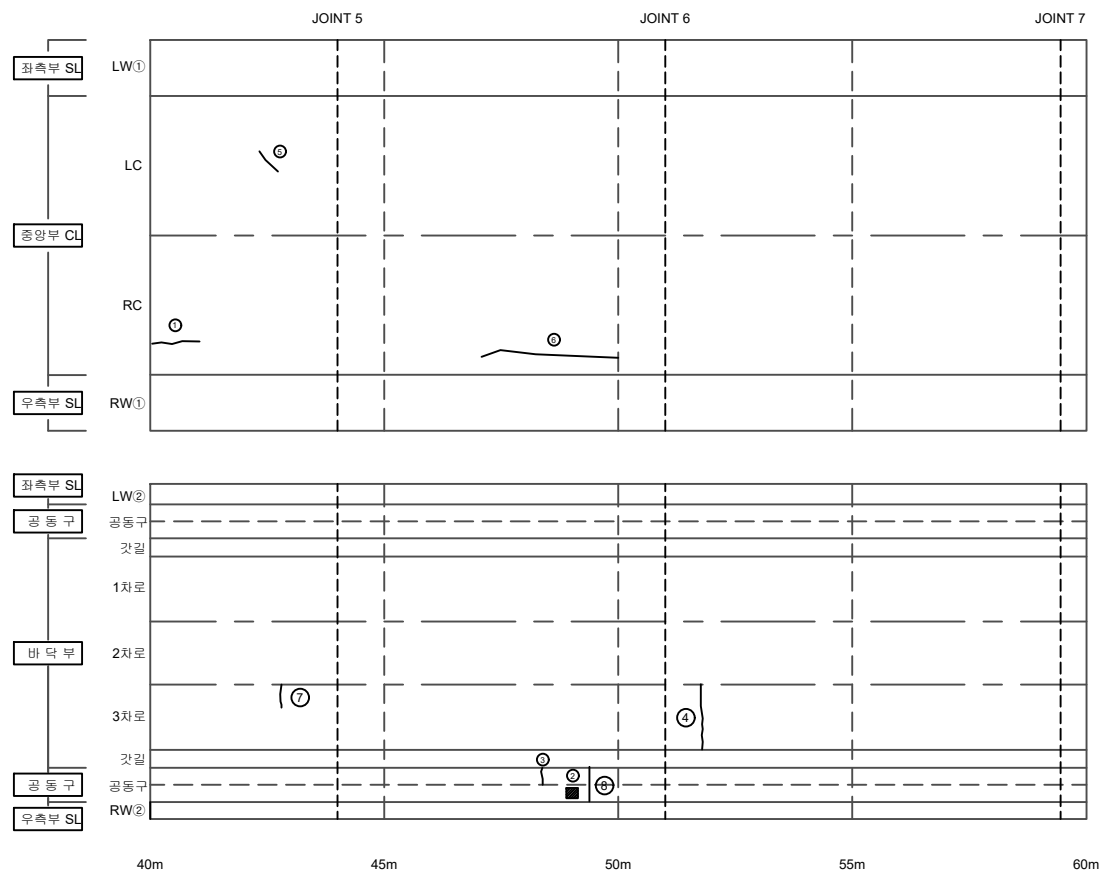
| 문수터널 | | | | | | | | | | |

| 문수터널 | | | | | | | | | | |
|---|---|---|---|---|---|---|---|---|---|---|
| 1 | 구 | 천단부 | 균열 | 0.2 | 4.0 | | 1 | m | 4.00 | |
| 4 | 선 | 포장부 | 균열 | 0.5 | 3.5 | | 1 | m | 3.50 | |
| 6 | 구 | 천단부 | 균열 | 0.2 | 4.5 | | 1 | m | 4.50 | |

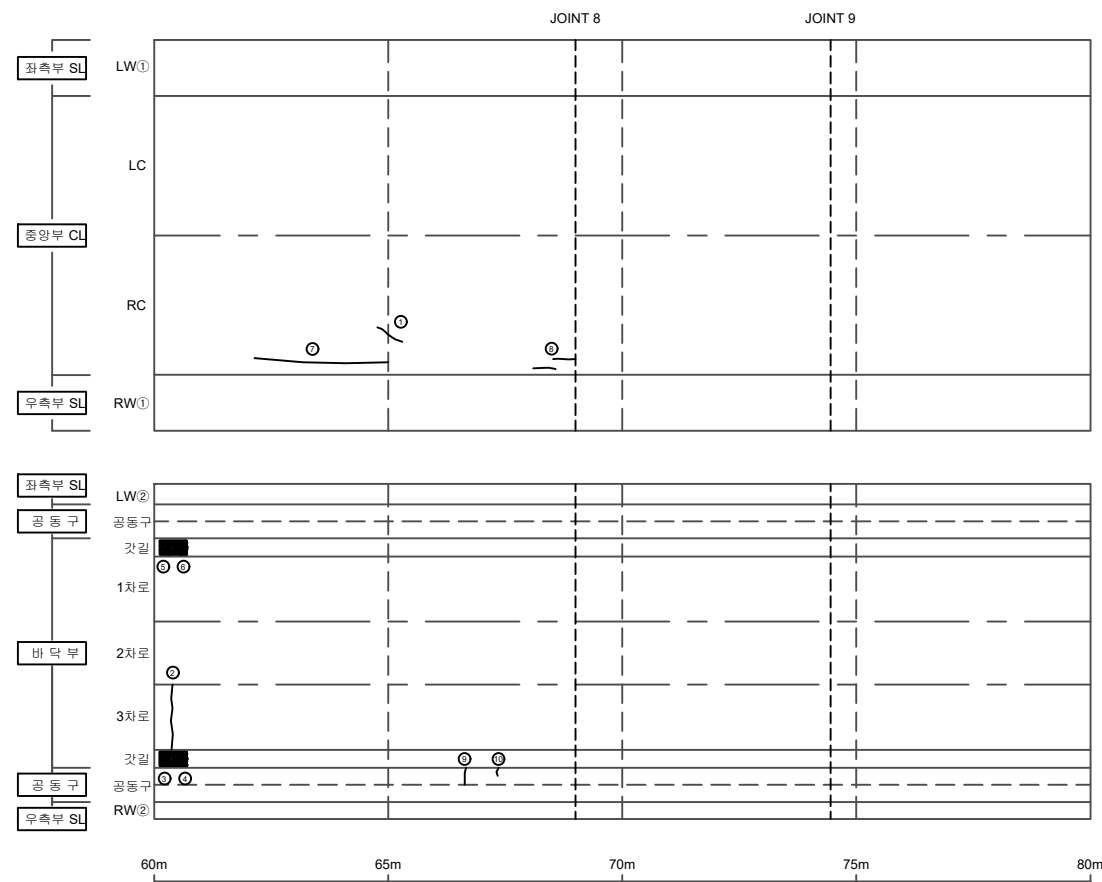
| | | 문수터널 | | 60.0~80.0m | | | | 비고 |

| | | 문수터널 | | 60.0~80.0m | | | | 비고 |
|---|---|---|---|---|---|---|---|---|
| 1 | 구 | 천단부 | 균열 | 0.2 | 0.8 | 1 | m | 0.80 |
| 2 | 구 | 포장부 | 균열 | 1.0 | 3.5 | 1 | m | 3.50 |
| 4 | 구 | 배수시설 | 그레이팅 부식 | | | 1 | EA | 1.00 |
| 9 | 구 | 공동구 | 균열 | 0.3 | 1.0 | 1 | m | 1.00 |

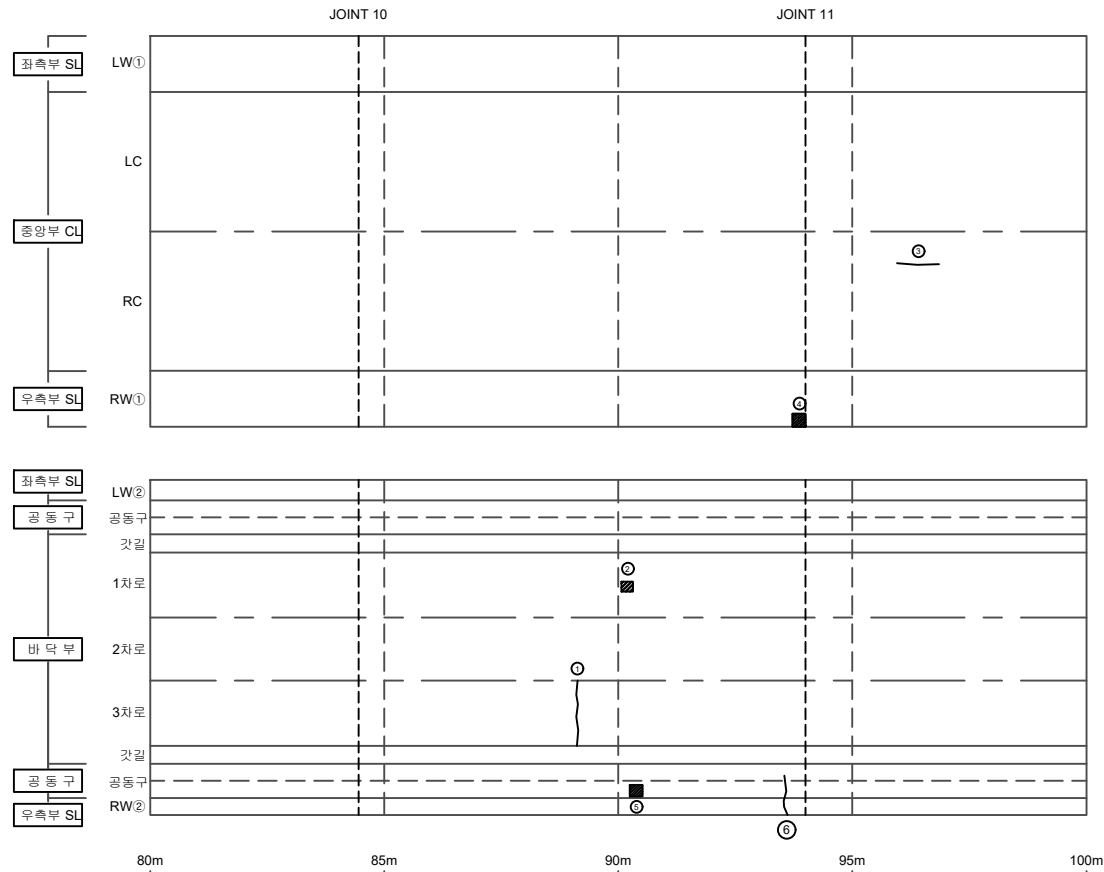
| 문수터널 | | | | | | | | | |

| 문수터널 | | | | | | | | | |
|---|---|---|---|---|---|---|---|---|---|
| 1 | 구 | 포장부 | 균열 | 1.0 | 3.5 | | 1 m | 3.50 | |
| 3 | 구 | 관덕부 | 균열 | 0.2 | 1.0 | | 1 m | 1.00 | |
| 6 | 선 | 공동구 | 균열 | 0.3 | 0.5 | | 1 m | 0.50 | |

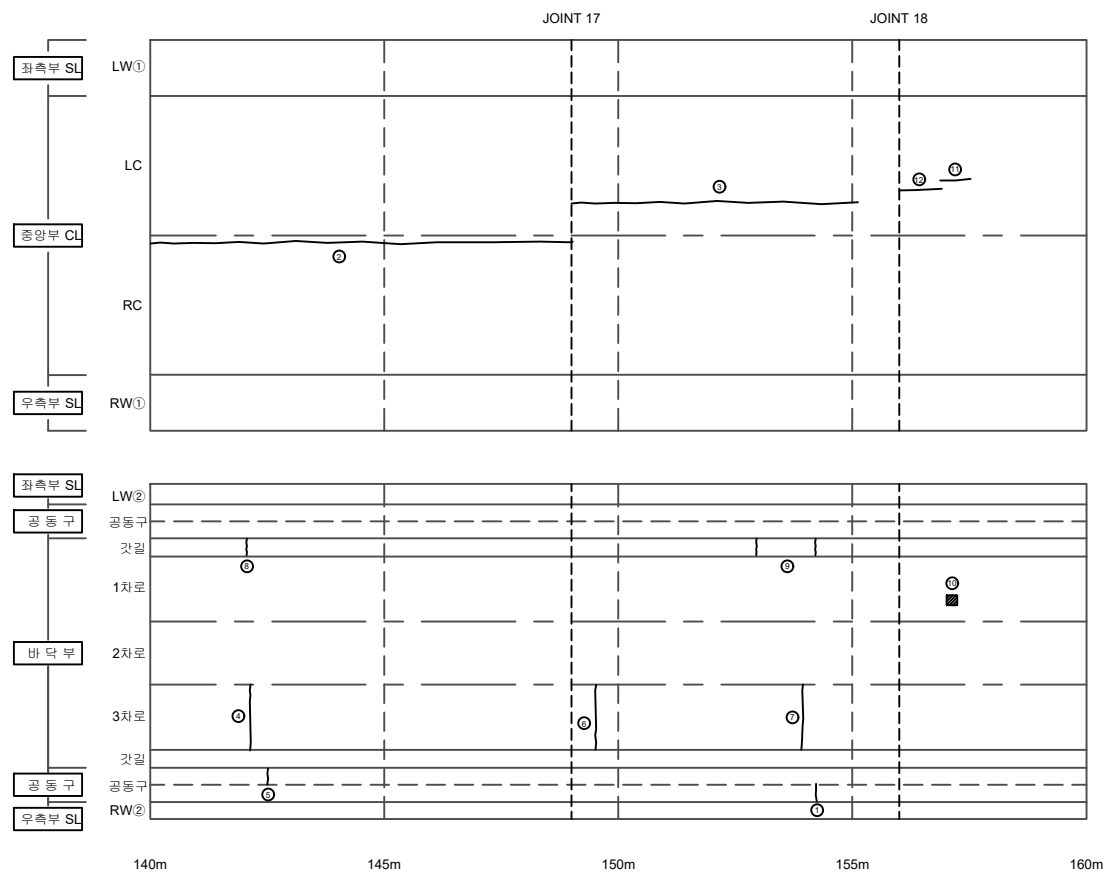
| 문수터널 | | | | | | | | | | |

| 문수터널 | | | | | | | | | | |
|---|---|---|---|---|---|---|---|---|---|---|
| 1 | 구 | 공동구 | 보수부재균열 | 0.2 | 0.7 | | 1 | m | 0.70 | |
| 2 | 구 | 천단부 | 보수부재균열 | 0.2 | 9.0 | | 1 | m | 9.00 | |
| 4 | 구 | 포장부 | 균열 | 2.0 | 3.5 | | 1 | m | 3.50 | |
| 8 | 구 | 배수시설 | 균열 | 0.2 | 0.6 | | 1 | m | 0.60 | |

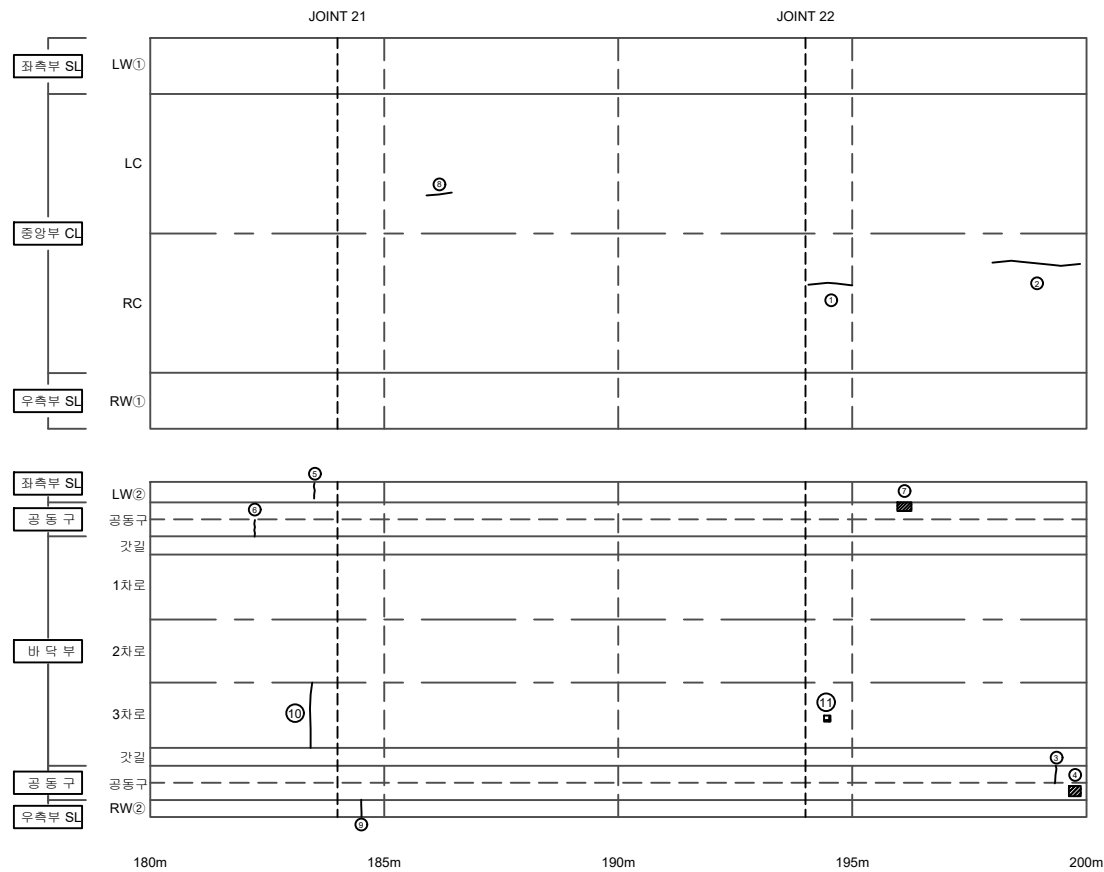
| 문수터널<br>180.0~200.0m | | | | | | | | | |

| 문수터널<br>180.0~200.0m | | | | | | | | | |
|---|---|---|---|---|---|---|---|---|---|
| 1 | 구 | 천단부 | 균열 | 0.2 | 1.0 | | 1 | m | 1.00 |
| 2 | 구 | 천단부 | 균열 | 0.2 | 2.0 | | 1 | m | 2.00 |
| 3 | 구 | 공동구 | 보수부재균열 | 0.2 | 0.0 | | 1 | m | 0.00 |
| 10 | 선 | 포장부 | 균열 | 0.5 | 3.5 | | 1 | m | 3.50 |

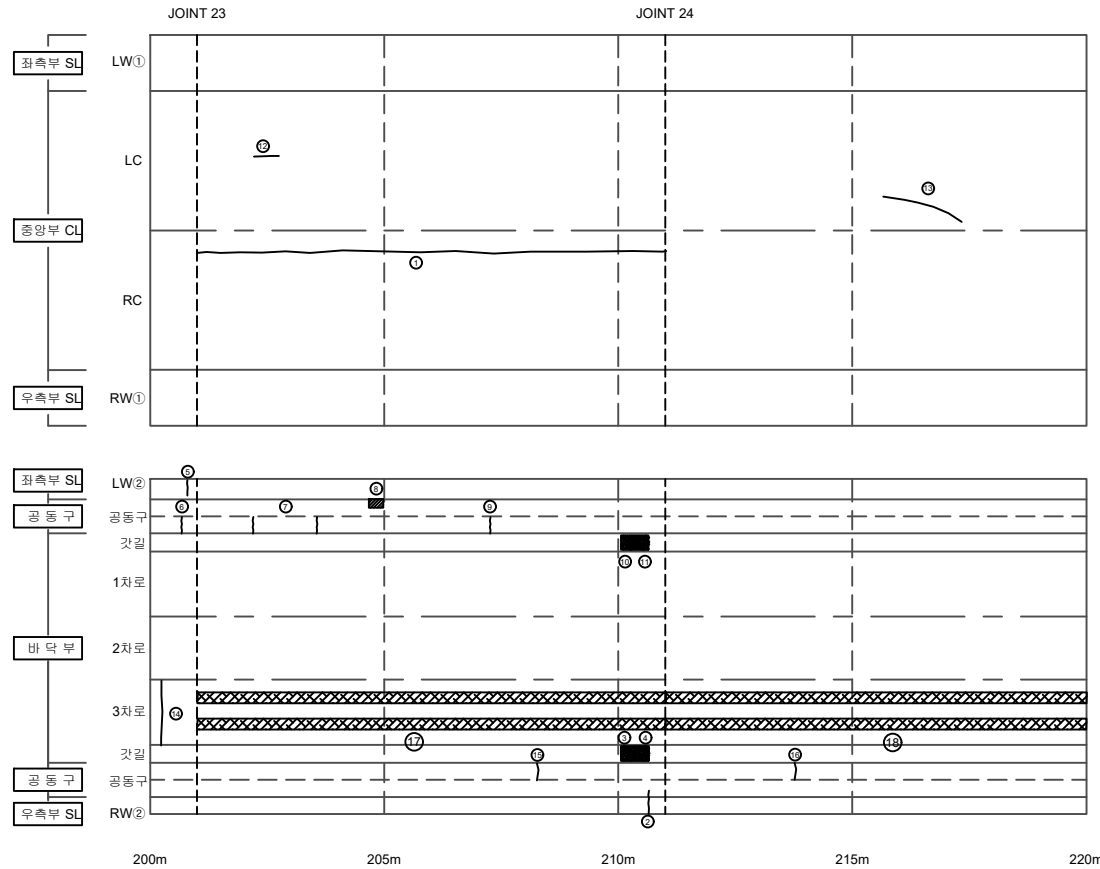
| 문수터널 | | | | | | | | | |

| 문수터널 | | | | | | | | | |
|---|---|---|---|---|---|---|---|---|---|
| 1 | 구 | 천단부 | 보수부재균열 | 0.2 | 9.0 | | 1 | m | 9.00 |
| 4 | 구 | 배수시설 | 그레이팅 부식 | | | | 1 | EA | 1.00 |
| 13 | 구 | 천단부 | 균열 | 0.2 | 2.4 | | 1 | m | 2.40 |
| 17 | 신 | 포장부 | 마모 및 밀상균열 | 0.2 | 1.0 | 9.0 | 2 | m <sup>2</sup> | 18.00 |

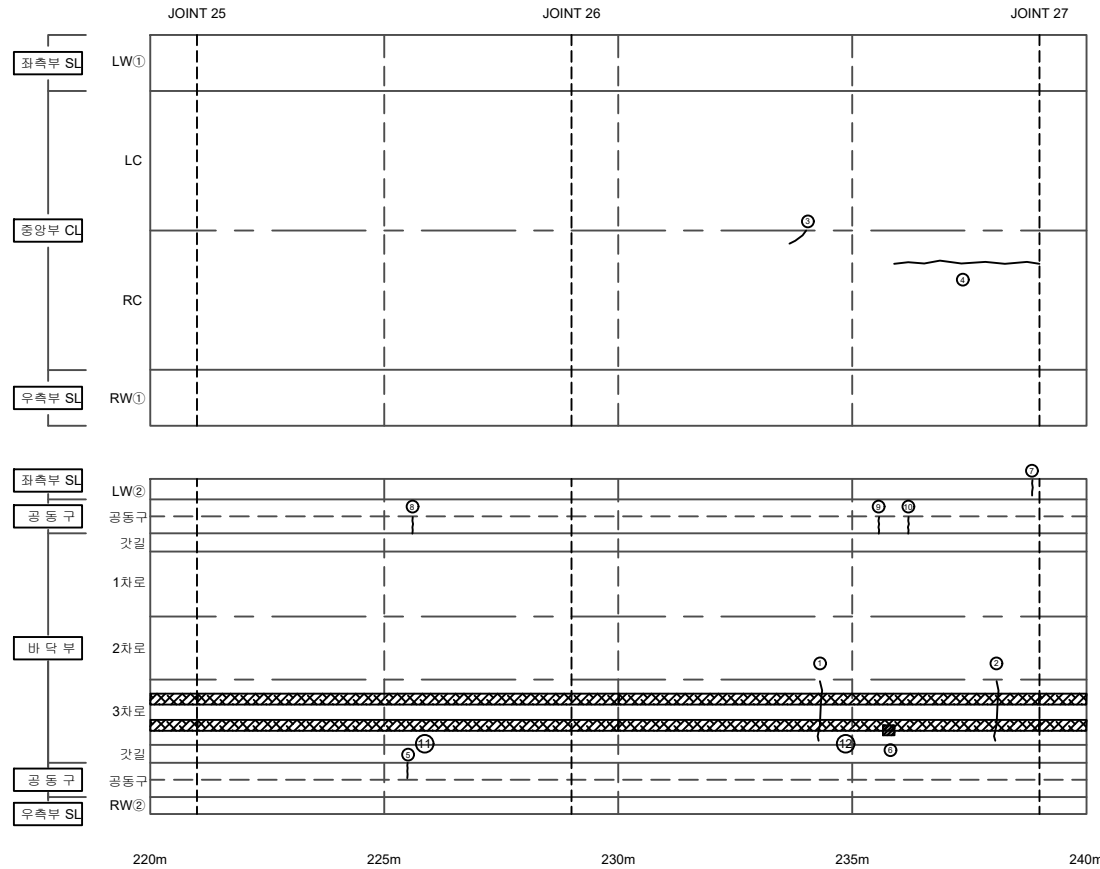
| 문수터널 | | | | | | | | | |

| 문수터널 | | | | | | | | | |
|---|---|---|---|---|---|---|---|---|---|
| 1 | 구 | 포장부 | 균열 | 2.0 | 3.5 | | 1 | m | 3.50 |
| 4 | 구 | 관덕부 | 균열 | 0.2 | 4.0 | | 1 | m | 4.00 |
| 11 | 신 | 포장부 | 마모 및 밀상균열 | 0.2 | 1.0 | 9.0 | 2 | m² | 18.00 |

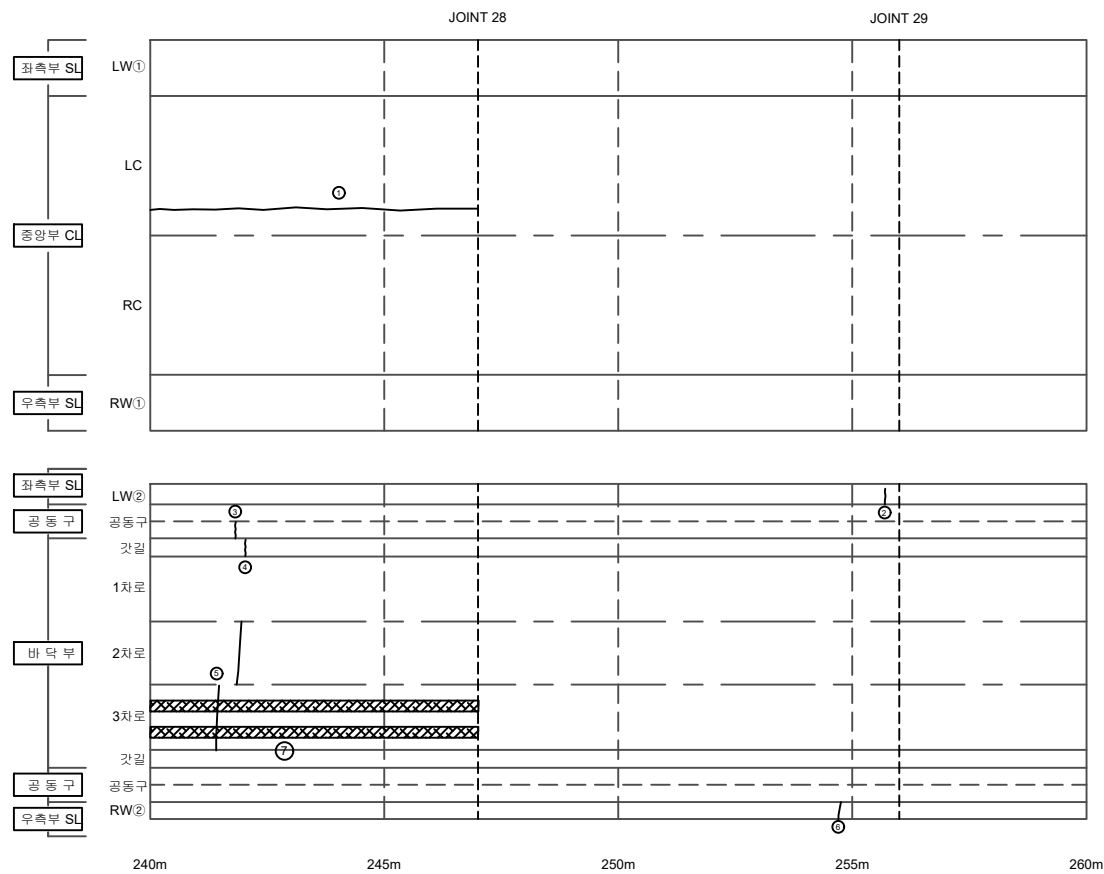
| 문수터널<br>240.0~260.0m | | | | | | | | | |

| 문수터널<br>240.0~260.0m | | | | | | | | | |
|---|---|---|---|---|---|---|---|---|---|
| 1 | 구 | 천단부 | 보수부재균열 | 0.2 | 9.0 | | 1 | m | 9.00 |
| 5 | 구 | 포장부 | 균열 | 0.3 | 3.5 | | 2 | m | 7.00 |
| 7 | 선 | 포장부 | 마모 및 망상균열 | 0.2 | 1.0 | 9.0 | 2 | m² | 18.00 |

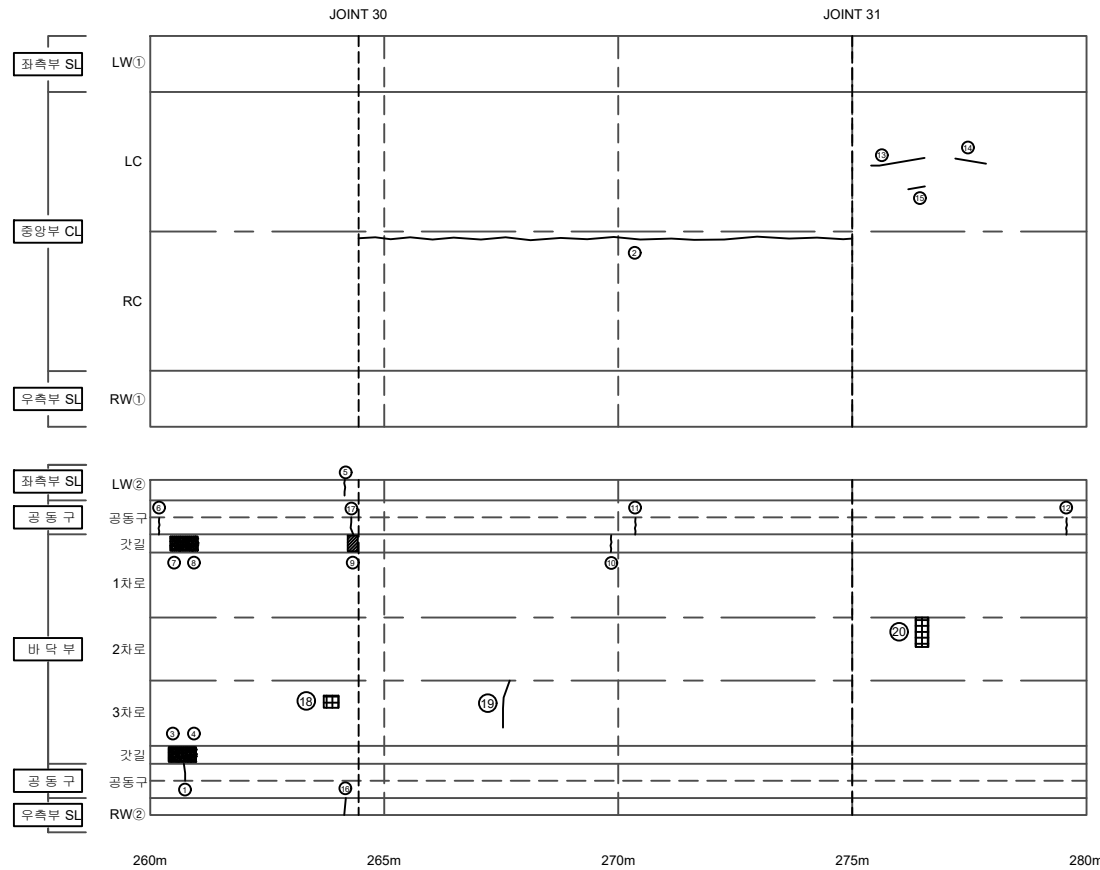
| 문수터널<br>260.0~280.0m | | | | | | | | | |

| 문수터널<br>260.0~280.0m | | | | | | | | | |
|---|---|---|---|---|---|---|---|---|---|
| 2 | 구 | 천단부 | 보수부재균열 | 0.2 | 3.0 | | 1 | m | 0.00 |
| 4 | 구 | 배수시설 | 그레미엄 부식 | | | | 1 | EA | 1.00 |
| 13 | 구 | 천단부 | 균열 | 0.2 | 1.5 | | 1 | m | 1.50 |

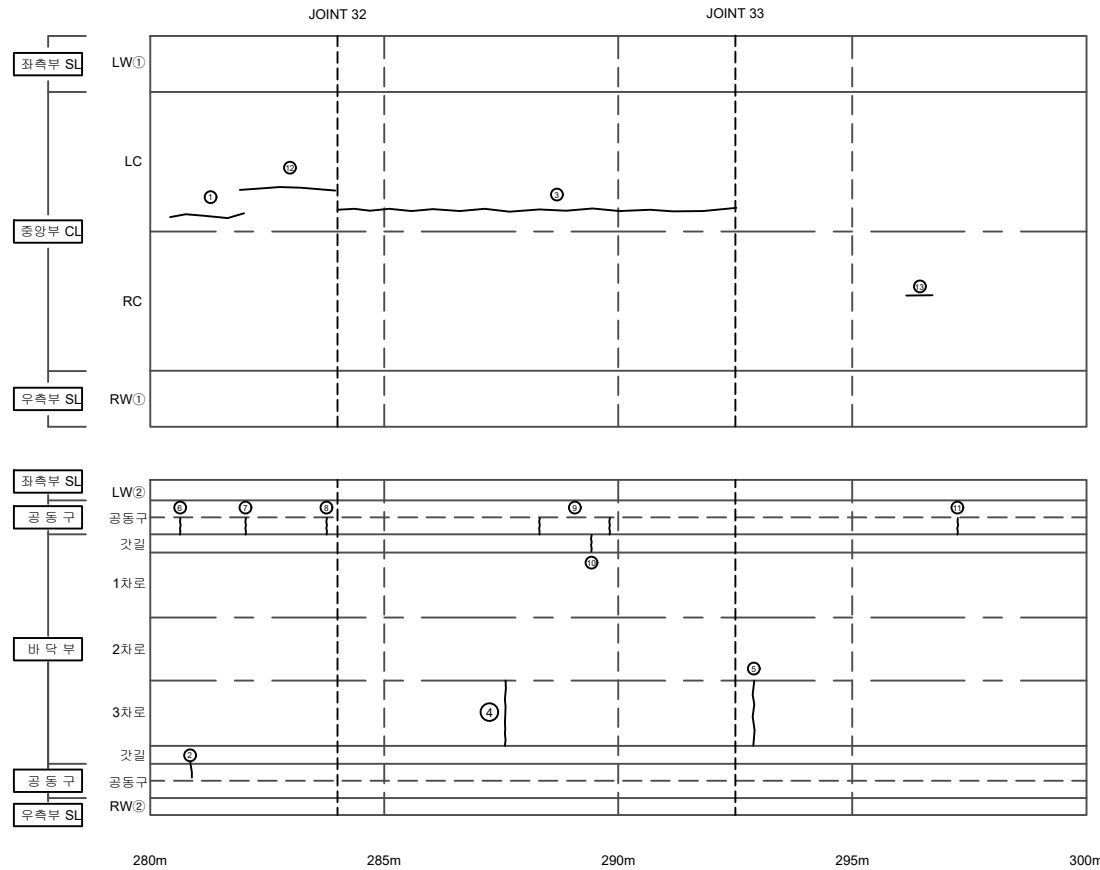
| 문수터널<br>280.0~300.0m | | | | | | | | | |

| 문수터널<br>280.0~300.0m | | | | | | | | | |
|---|---|---|---|---|---|---|---|---|--|
| 1 | 구 | 전단부 | 균열 | 0.2 | 3.0 | 1 | m | 3.00 | |
| 3 | 구 | 전단부 | 보수부재균열 | 0.2 | 9.0 | 1 | m | 9.00 | |
| 5 | 구 | 포장부 | 균열 | 2.0 | 3.5 | 1 | m | 3.50 | |
| 12 | 구 | 전단부 | 균열 | 0.2 | 4.0 | 1 | m | 4.00 | |

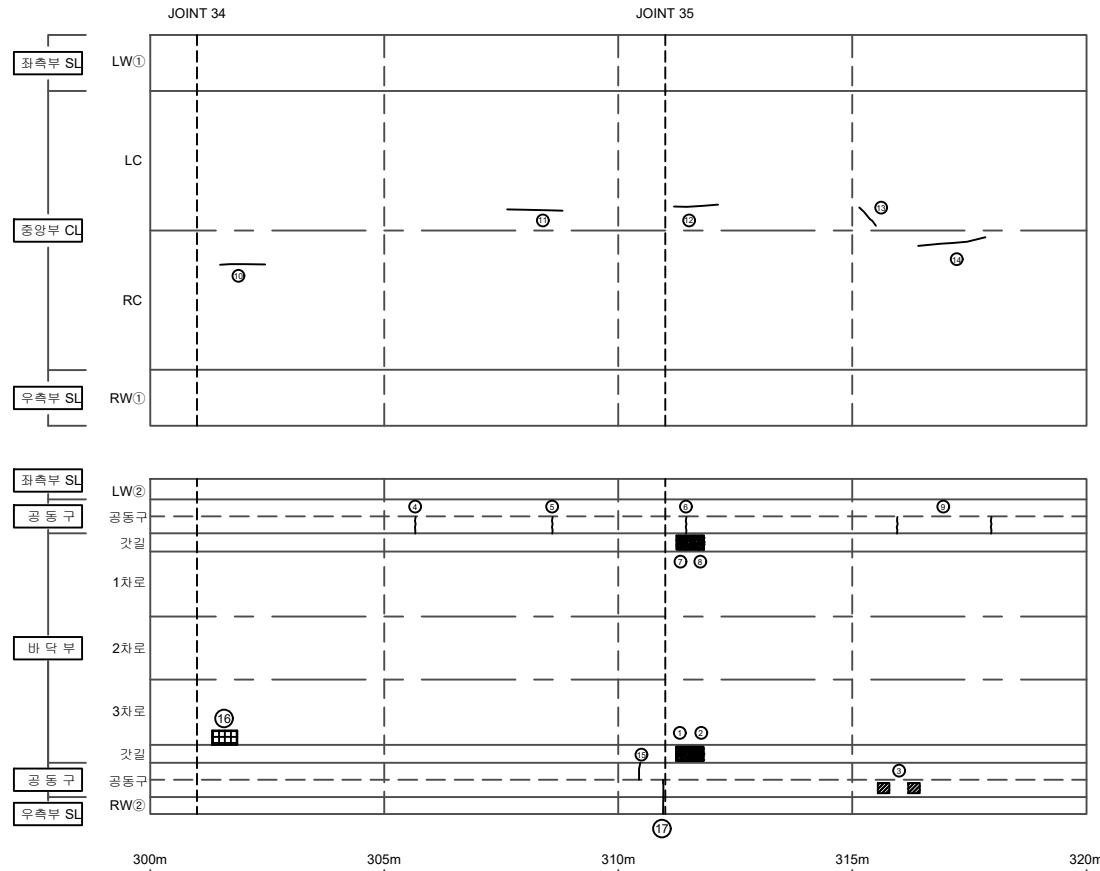
| 문수터널<br>300.0~320.0m | | | | | | | | | |

| 문수터널<br>300.0~320.0m | | | | | | | | | |
|---|---|---|---|---|---|---|---|---|--|
| 2 | 구 | 배수시설 | 그레이미팅 부식 | | | | 1 EA | 1.00 | |
| 10 | 구 | 관단부 | 균열 | 0.2 | 1.2 | | 1 m | 1.20 | |
| 14 | 구 | 관단부 | 균열 | 0.2 | 1.6 | | 1 m | 1.60 | |

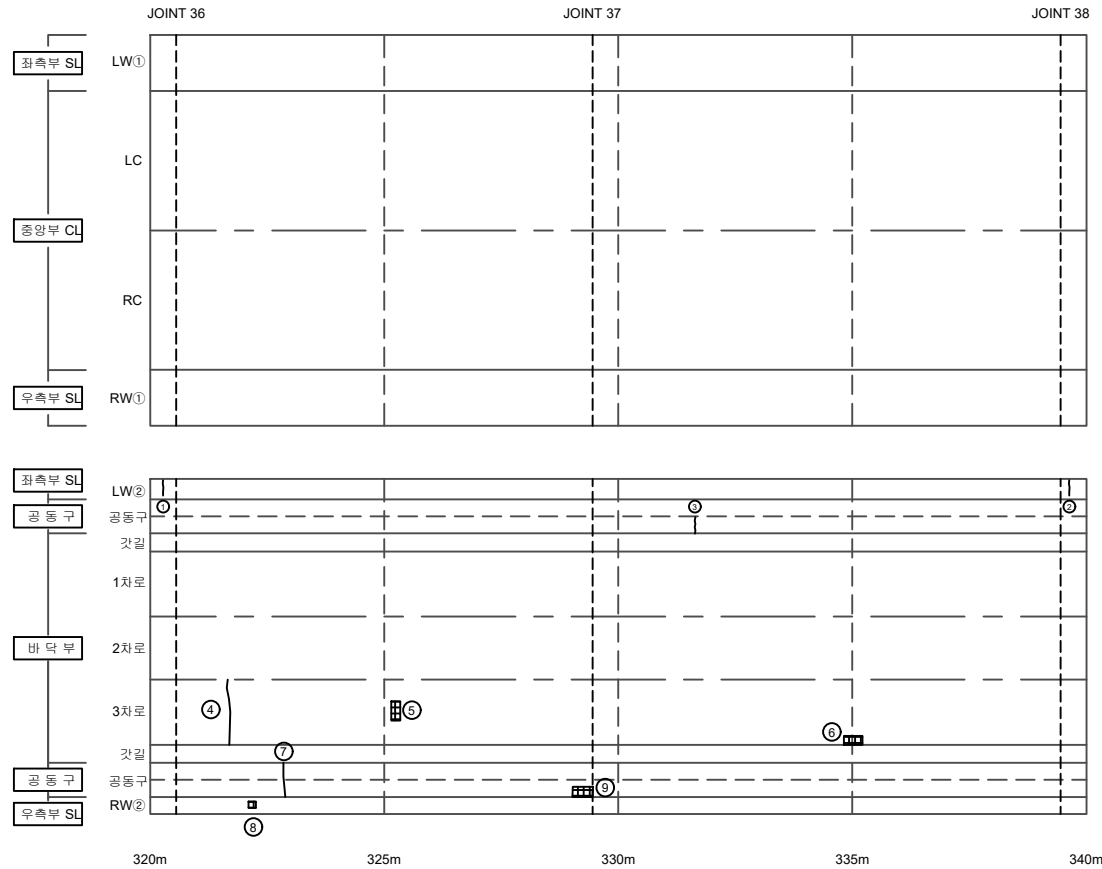
| 문수터널<br>320.0~340.0m | | | | | | | | | |

| 문수터널<br>320.0~340.0m | | | | | | | | | |
|---|---|---|---|---|---|---|---|---|--|
| 1 | 구 | 공동구 | 균열 | 1.0 | 0.3 | | 1 m | 0.30 | |
| 4 | 선 | 포장부 | 균열 | 0.2 | 3.5 | | 1 m | 3.50 | |

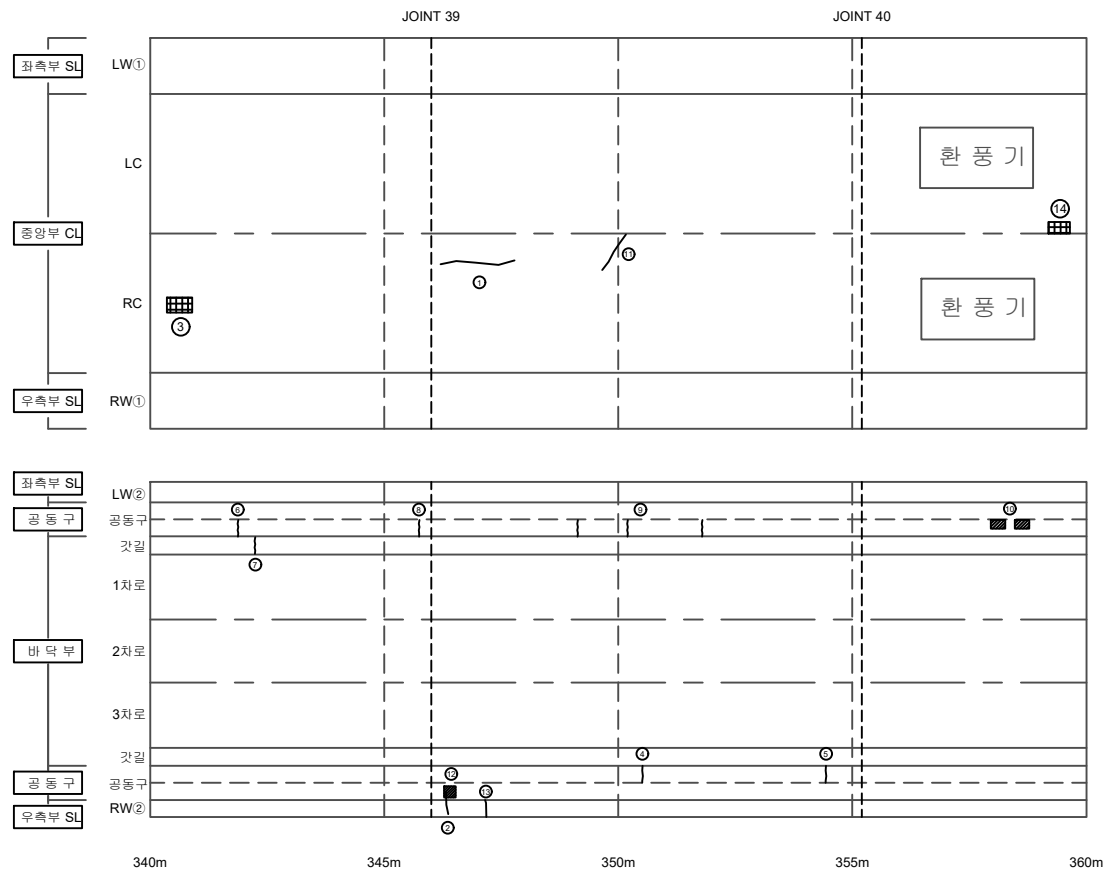
| 문수터널<br>340.0~360.0m | | | | | | | | | |

| 문수터널<br>340.0~360.0m | | | | | | | | | |
|---|---|---|---|---|---|---|---|---|---|
| 1 | 구 | 천단부 | 균열 | 0.2 | 1.5 | | 1 | m | 1.50 |
| 4 | 구 | 공동구 | 균열 | 0.3 | 1.2 | | 1 | m | 1.20 |
| 11 | 구 | 천단부 | 균열 | 0.2 | 1.0 | | 1 | m | 1.00 |

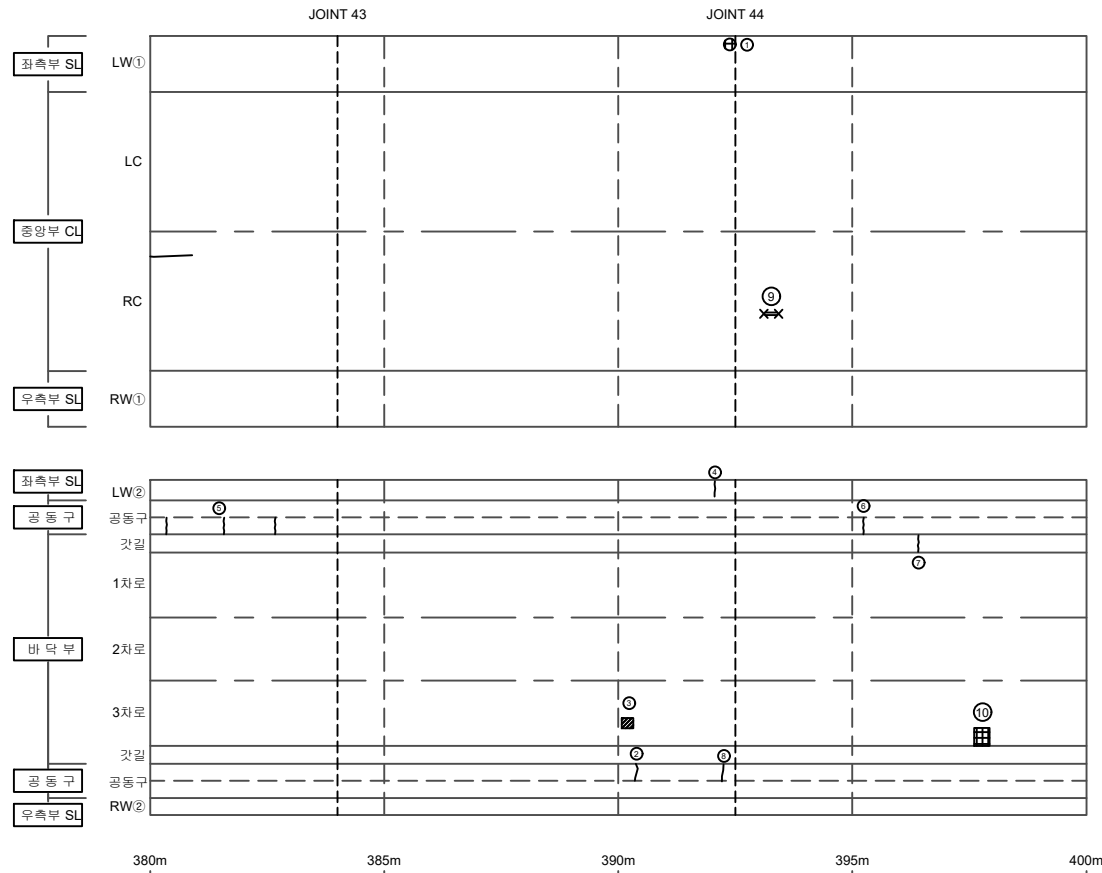
| 문수터널 380.0~400.0m | | | | | | | | | |

| 문수터널 380.0~400.0m | | | | | | | | | |
|---|---|---|---|---|---|---|---|---|---|
| 2 | 구 | 공동구 | 균열 | 0.2 | 0.8 | | 1 | m | 0.80 |
| 5 | 구 | 공동구 | 균열 | 0.2 | 0.6 | | 3 | m | 1.80 |
| 8 | 구 | 공동구 | 균열 | 0.3 | 1.0 | | 1 | m | 1.00 |

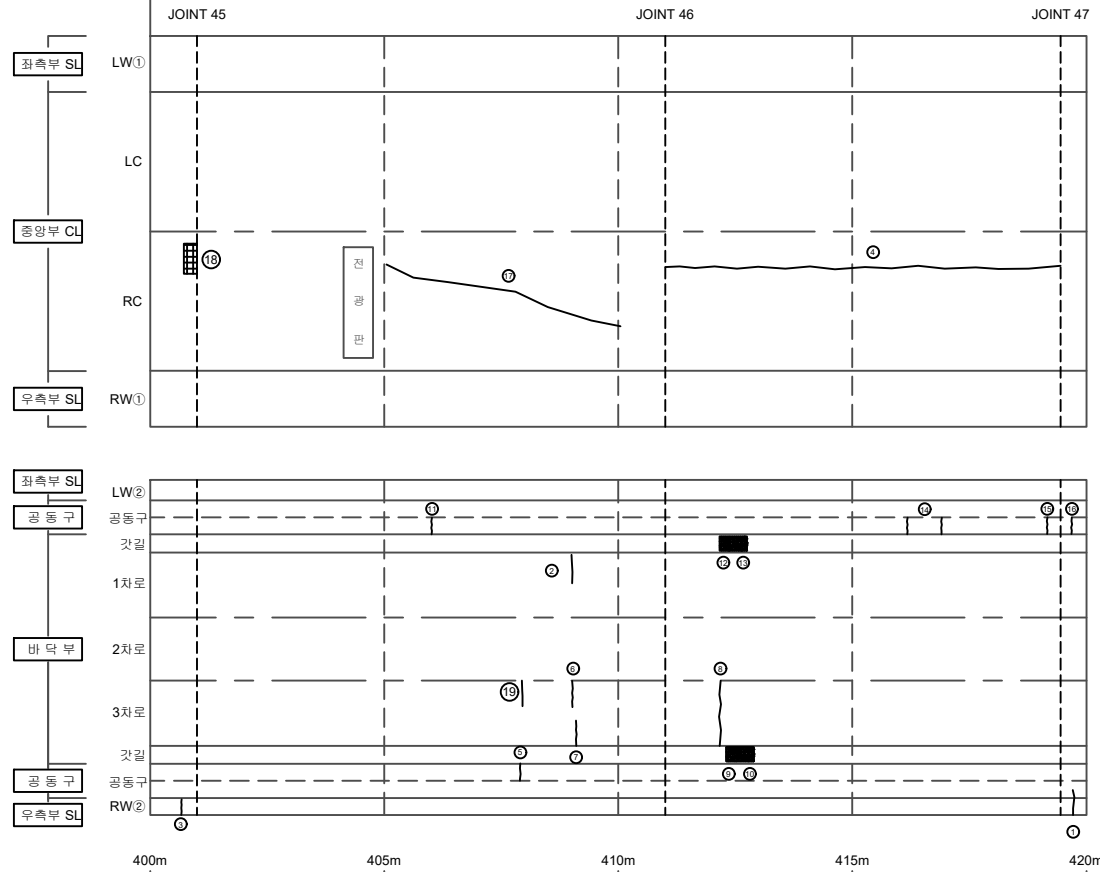
| 문수터널<br>400.0~420.0m | | | | | | | | | |

| 문수터널<br>400.0~420.0m | | | | | | | | | |
|---|---|---|---|---|---|---|---|---|---|
| 4 | 구 | 천단부 | 보수부재균열 | 0.2 | 9.0 | | 1 | m | 9.00 |
| 8 | 구 | 포장부 | 균열 | 2.0 | 3.5 | | 1 | m | 3.50 |
| 17 | 구 | 천단부 | 균열 | 0.2 | 4.0 | | 1 | m | 4.00 |

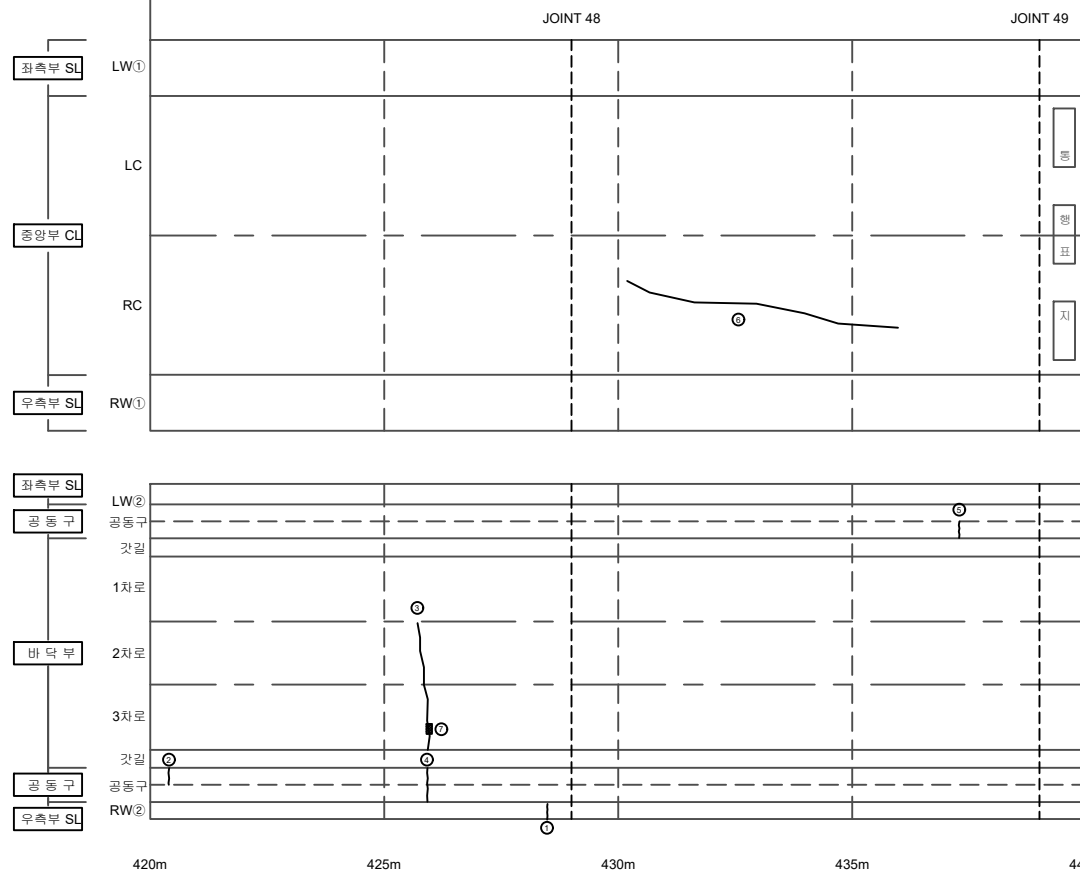
| 문수터널<br>420.0~440.0m | | | | | | | | | |

| 문수터널<br>420.0~440.0m | | | | | | | | | |
|---|---|---|---|---|---|---|---|---|---|
| 3 | 구 | 포장부 | 균열 | 3.0 | 7.0 | | 1 | m | 7.00 |
| 6 | 구 | 천단부 | 균열 | 0.2 | 4.0 | | 1 | m | 4.00 |

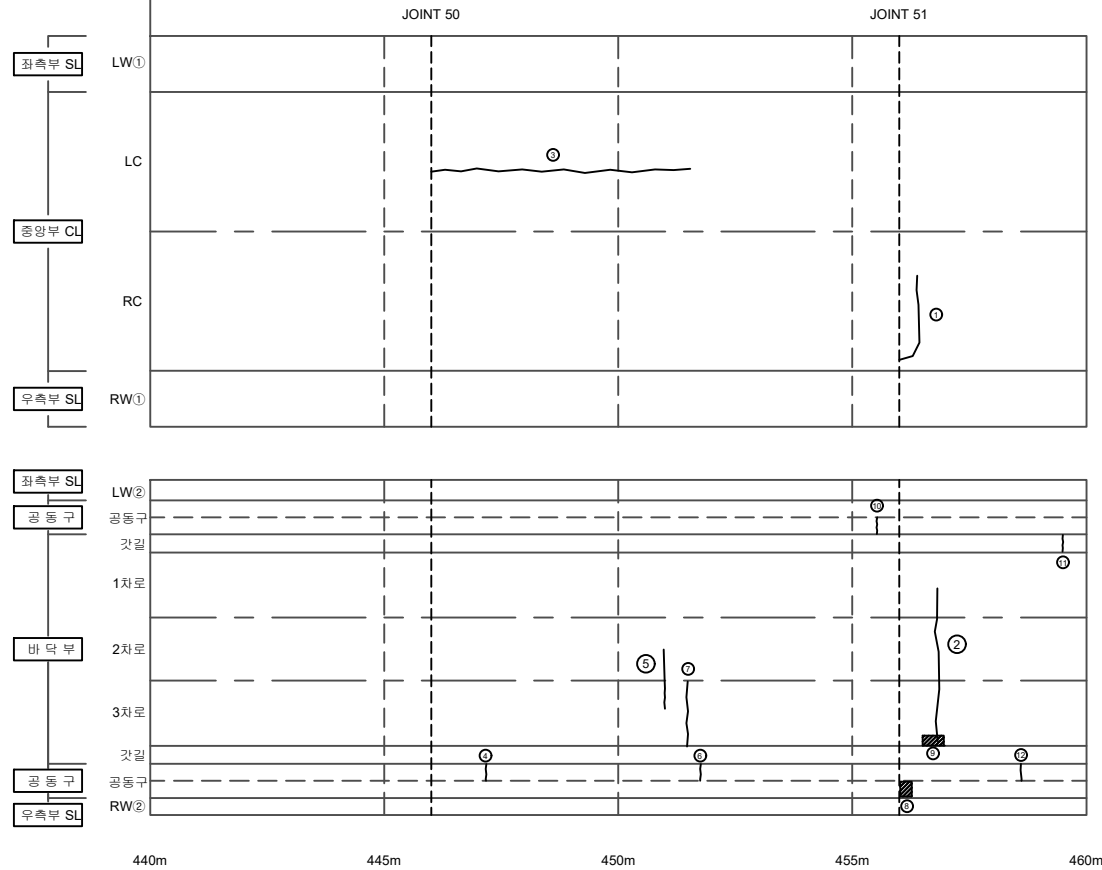
| 문수터널<br>440.0~460.0m | | | | | | | | | |

| 문수터널<br>440.0~460.0m | | | | | | | | | |
|---|---|---|---|---|---|---|---|---|---|
| 1 | 구 | 천단부 | 균열 | 0.3 | 5.0 | | 1 | m | 5.00 |
| 2 | 선 | 포장부 | 균열 | 5.0 | 8.0 | | 1 | m | 8.00 |
| 3 | 구 | 천단부 | 균열 | 0.2 | 6.0 | | 1 | m | 6.00 |

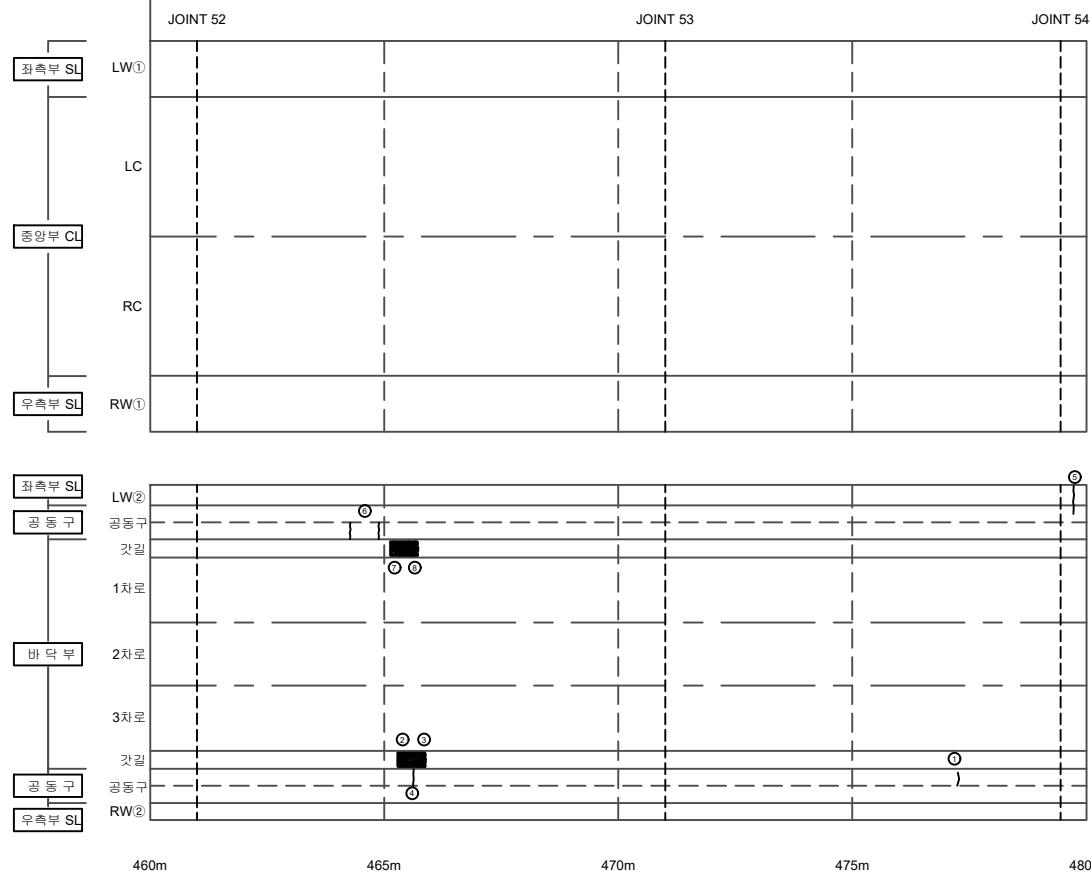
| 문수터널 | | | | | | | | | | |

| 문수터널 | | | | | | | | | | |
|---|---|---|---|---|---|---|---|---|---|---|
| 3 | 구 | 배수시설 | 그레미엄 부식 | | | | 1 | EA | 1.00 | |
| 4 | 구 | 공동구 | 균열 | 0.3 | 1.2 | | 1 | m | 1.20 | |
| 6 | 구 | 공동구 | 균열 | 0.2 | 0.6 | | 2 | m | 1.20 | |

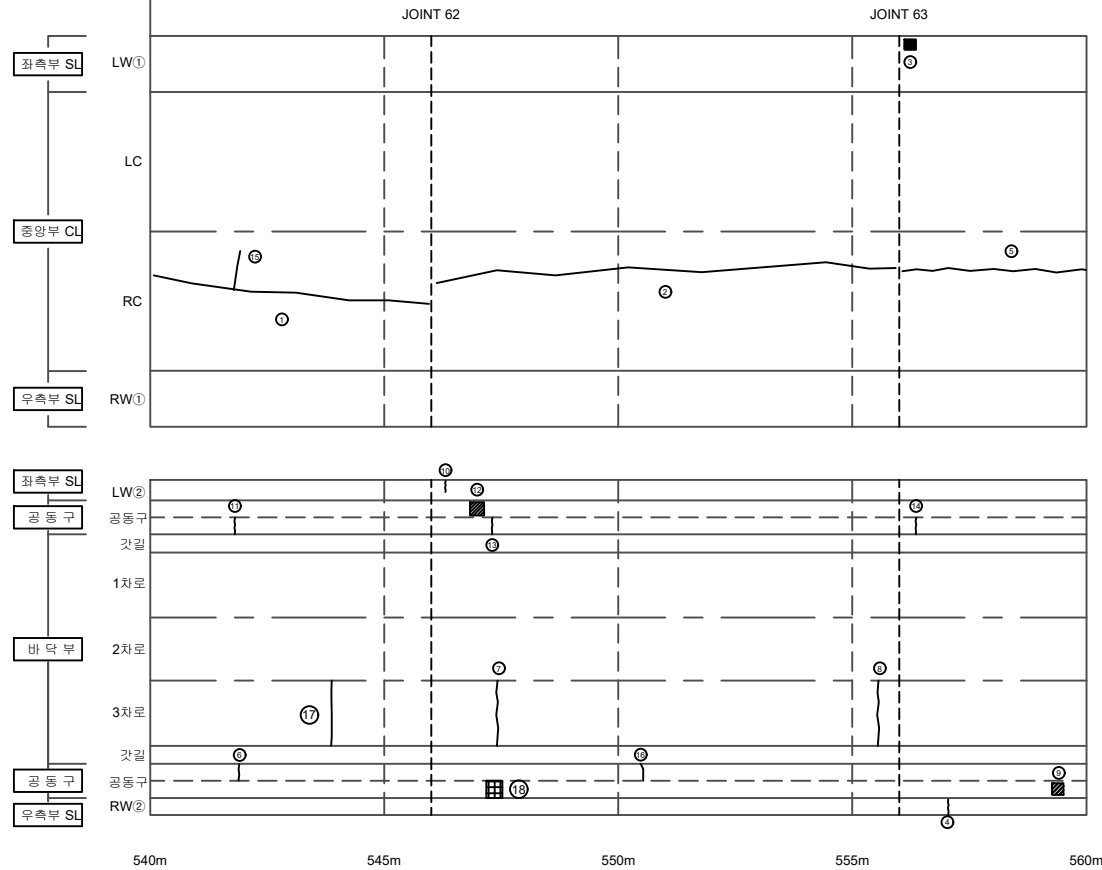
| 문수터널 | | | | | | | | | |

| 문수터널 | | | | | | | | | |
|---|---|---|---|---|---|---|---|---|---|
| 1 | 구 | 천단부 | 균열 | 0.3 | 9.0 | | 1 | m | 9.00 |
| 2 | 구 | 천단부 | 균열 | 0.3 | 9.0 | | 1 | m | 9.00 |
