## 문수터널(부산) 사진대지

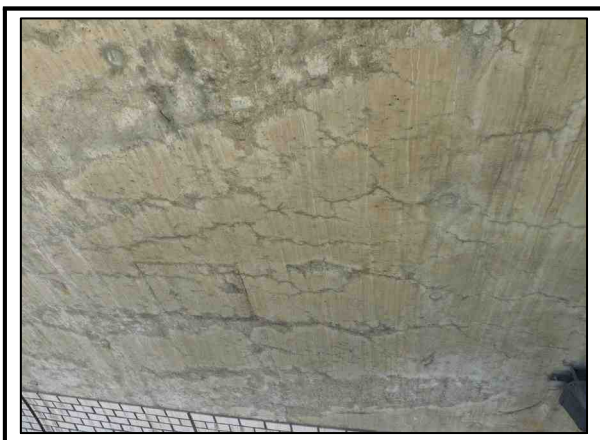
| 사진번호 | 21 | 천단부 S2 망상균열 |
| 외관망도 | 1-2 | |

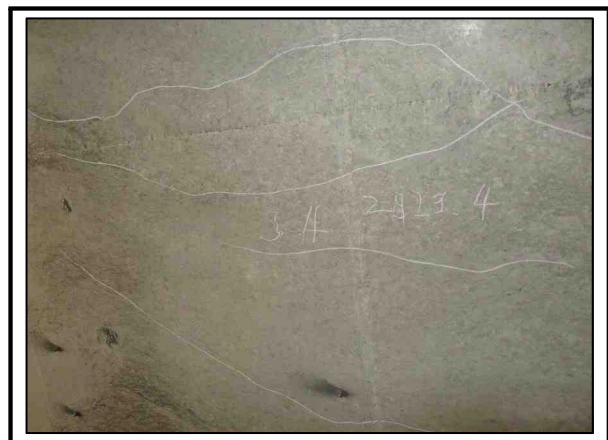
| 사진번호 | 22 | 천단부 S4<br>균열(0.3mm미만) |
| 외관망도 | 2-33 | |

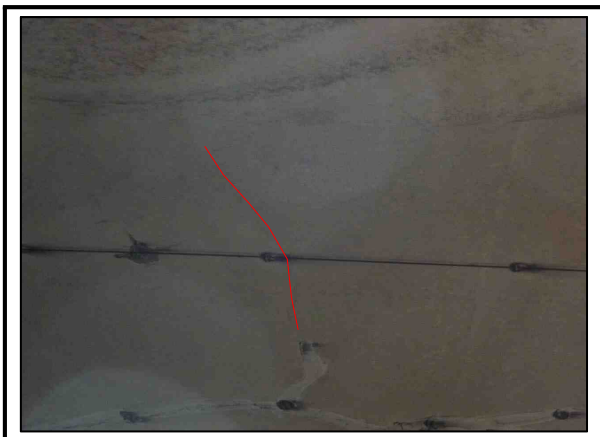
| 사진번호 | 23 | 천단부 S25<br>균열(0.3mm미만) |
| 외관망도 | 11-9 | |

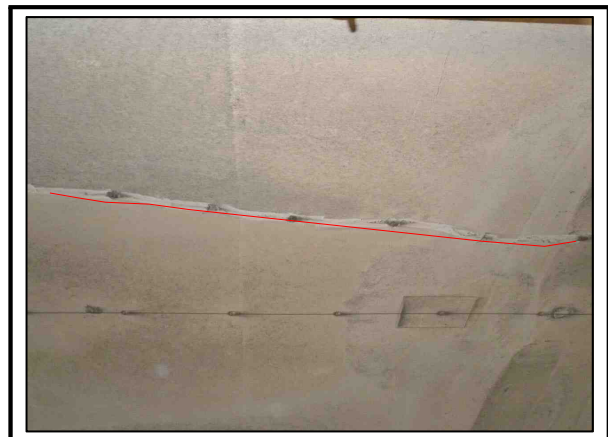
| 사진번호 | 24 | 천단부 S32 보수부<br>재균열(0.3mm미만) |
| 외관망도 | 14-5 | |

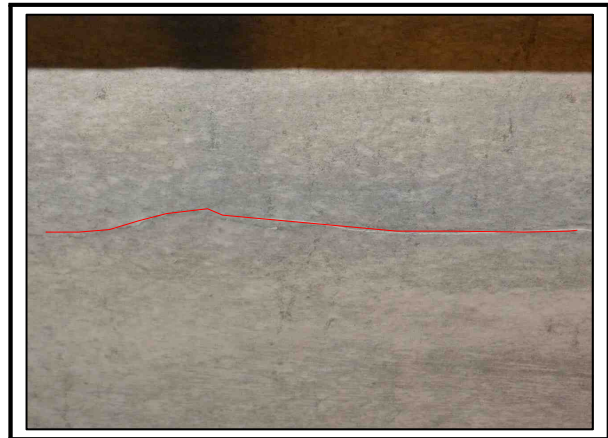
| 사진번호 | 26 | 천단부 S43 |
| 외관망도 | 20-1 | 균열(0.3mm이상) |

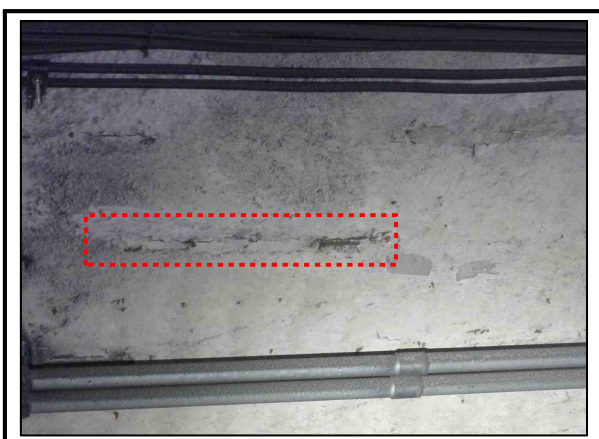
| 사진번호 | 29 | 천단부 S56 철근노출 |
| 외관망도 | 25-18 | |

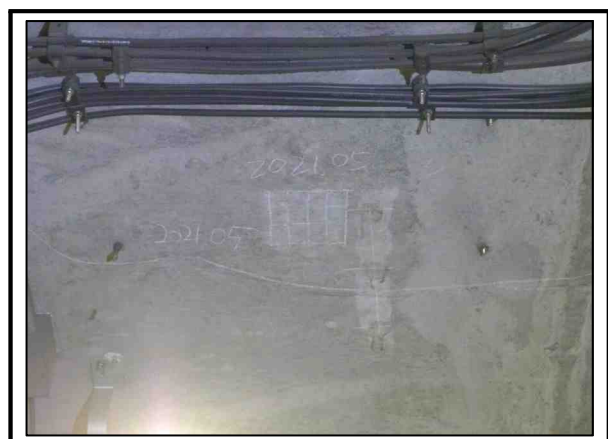
| 사진번호 | 30 | 천단부 S58 |
| 외관망도 | 26-4 | 균열(0.3mm이상) |

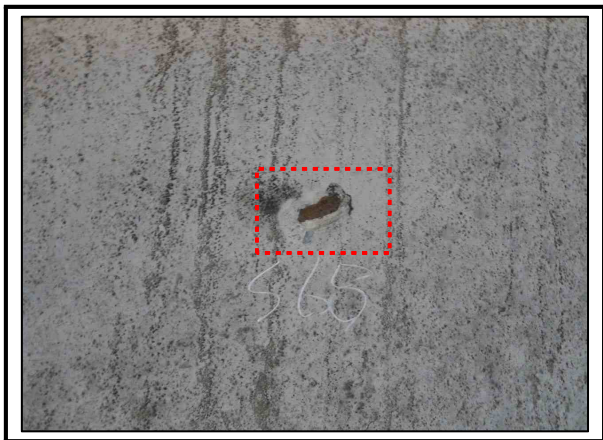
| 사진번호 | 31 | 천단부 S68 철근노출 |
| 외관망도 | 30-14 | |

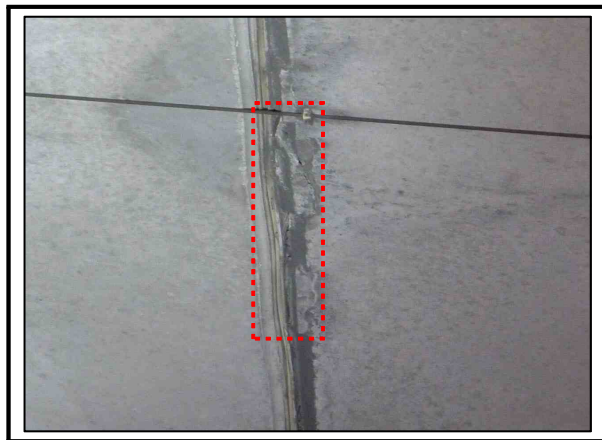
| 사진번호 | 32 | 천단부 S70(J70) |
| 외관망도 | 31-5 | 시공이음부 박락 |

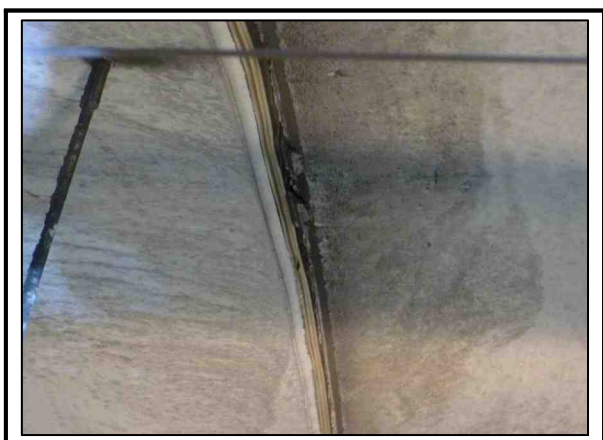
| 사진번호 | 33 | 천단부 S76(J76) |
| 외관망도 | 34-14 | 시공이음부 박락 |

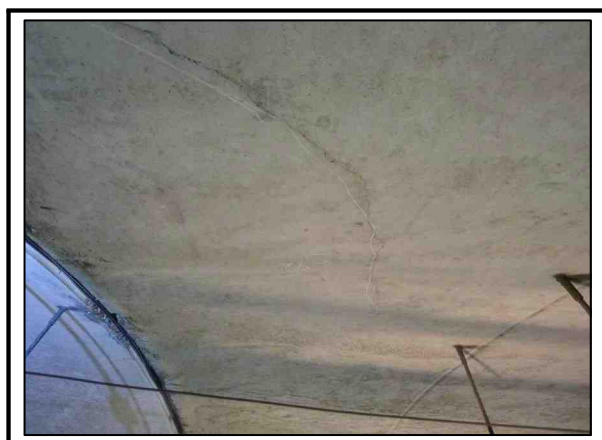
| 사진번호 | 34 | 천단부 S92 |
| 외관망도 | 41-3 | 균열(0.3mm미만) |

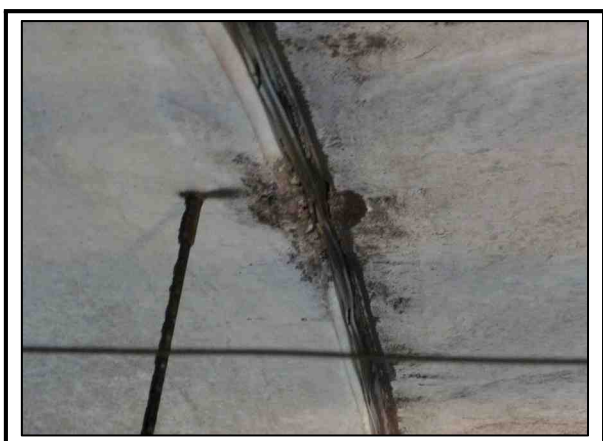
| 사진번호 | 35 | 천단부 S92(J92) |
| 외관망도 | 41-5 | 마감불량 |

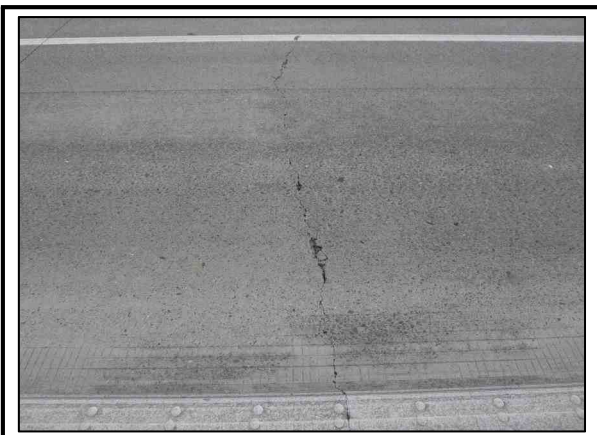
| 사진번호 | 76 | 포장부 S140 균열 |
| 외관망도 | 63-4 | |

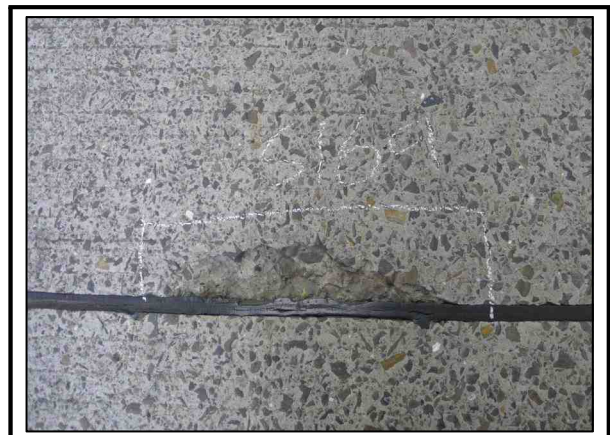
| 사진번호 | 77 | 포장부 S156 균열 |
| 외관망도 | 70-1 | |

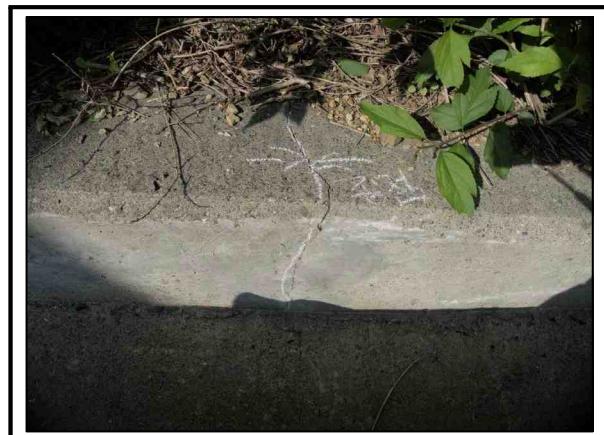
| 사진번호 | 89 | 시점부 소단배수로 |
| 외관망도 | 78-2 | 균열(0.3mm 이상) |
