## 문수터널(울산) 사진대지

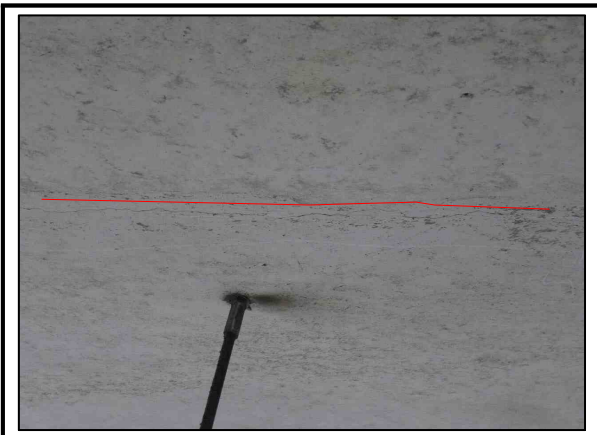
| 사진번호 | 15 | 천단부 S5 |
| 외관망도 | 3-1 | 균열(0.3mm 미만) |

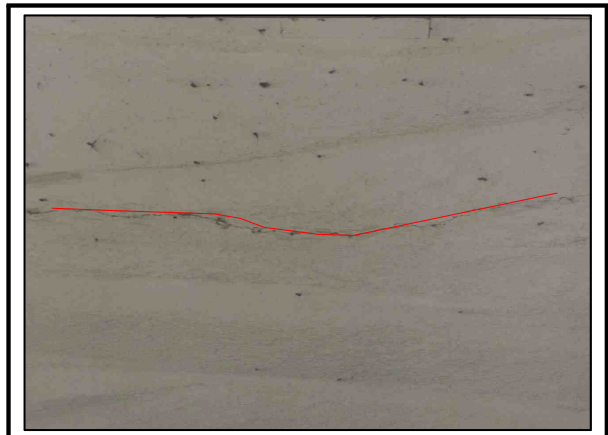
| 사진번호 | 16 | 천단부 S18 보수부 |
| 외관망도 | 8-12 | 재균열(0.3mm 미만) |

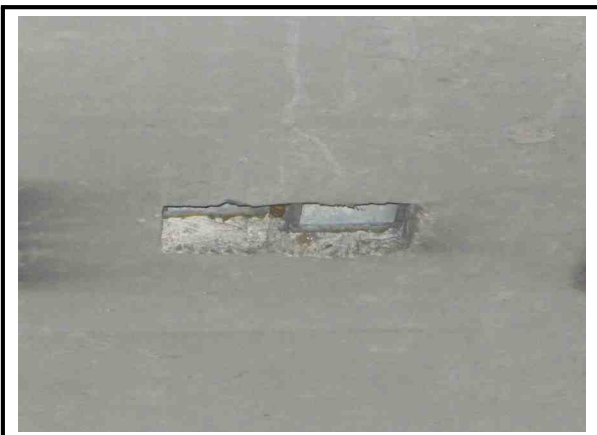
| 사진번호 | 17 | 천단부 S41 마감불량 |

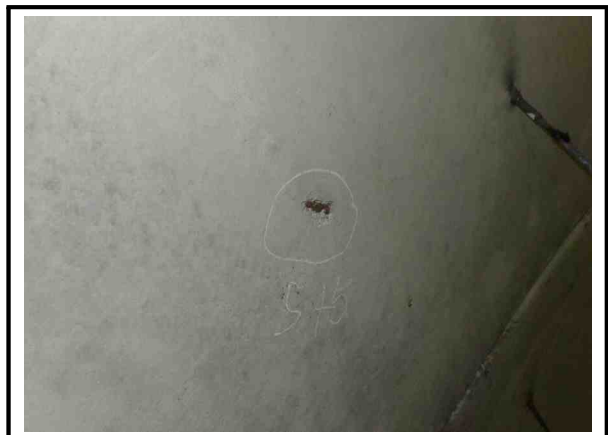
| 사진번호 | 18 | 천단부 S45 철근노출 |

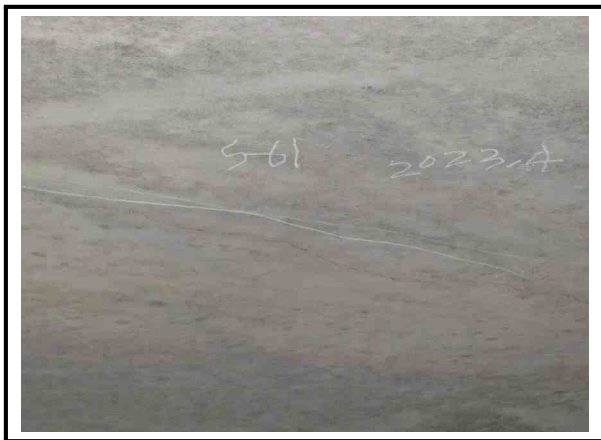
| 사진번호 | 19 | 천단부 S61 |
| 외관망도 | 27-4 | 균열(0.3mm 이상) |

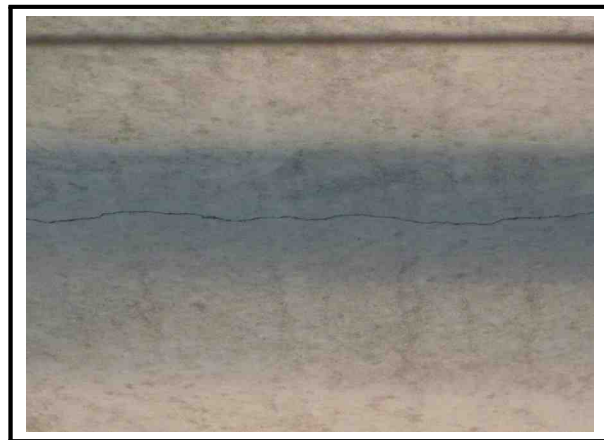
| 사진번호 | 20 | 천단부 S62 |
| 외관망도 | 28-1 | 균열(0.3mm 이상) |

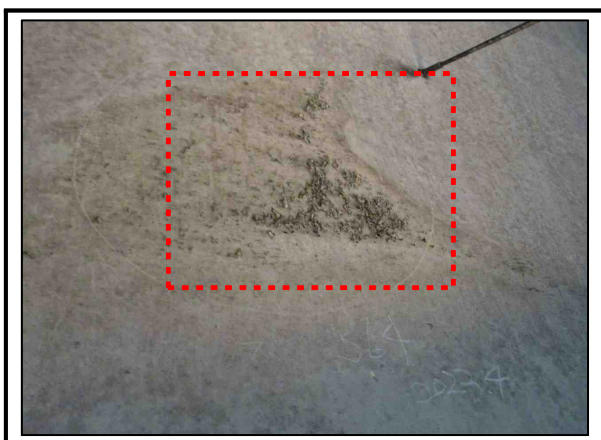
| 사진번호 | 21 | 천단부 S64 재료분리 |

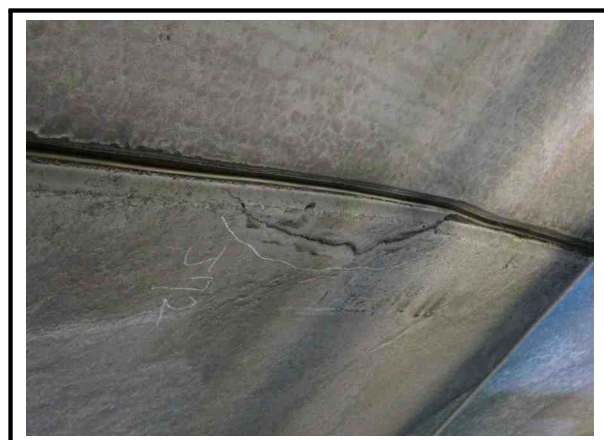
| 사진번호 | 22 | 천단부 S72(J72) |
| 외관망도 | 32-14 | 시공이음부 박락 |

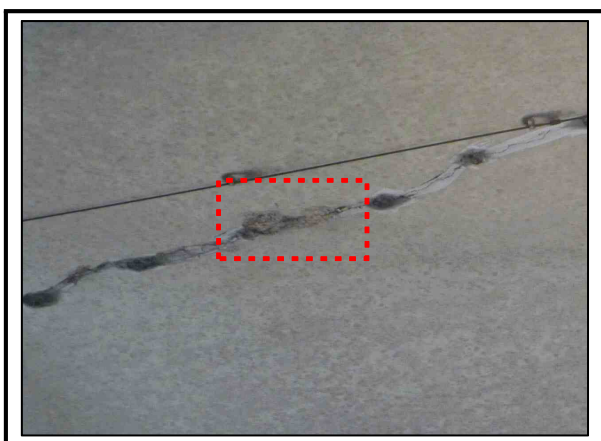
| 사진번호 | 23 | 천단부 S73 균열 보수부 |
| 외관망도 | 33-2 | 박락 |

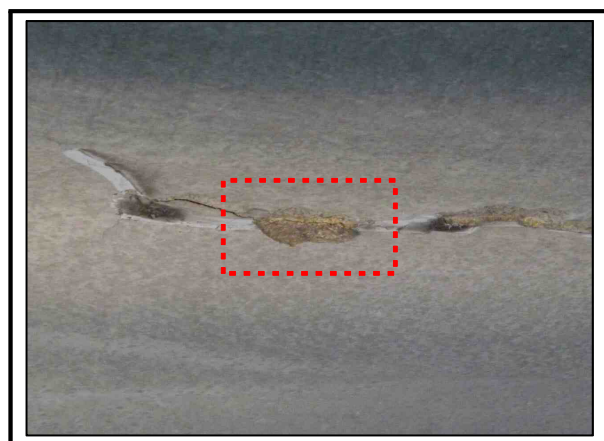
| 사진번호 | 24 | 천단부 S76 균열 보수부 |
| 외관망도 | 34-23 | 박락 |

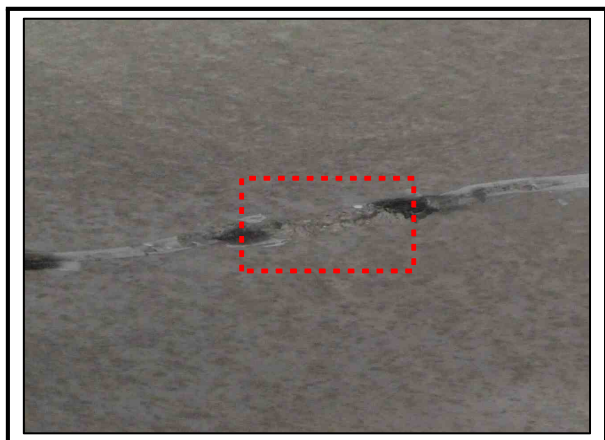
| 사진번호 | 25 | 천단부 S79 균열 보수부 |
| 외관망도 | 35-17 | 박락 |

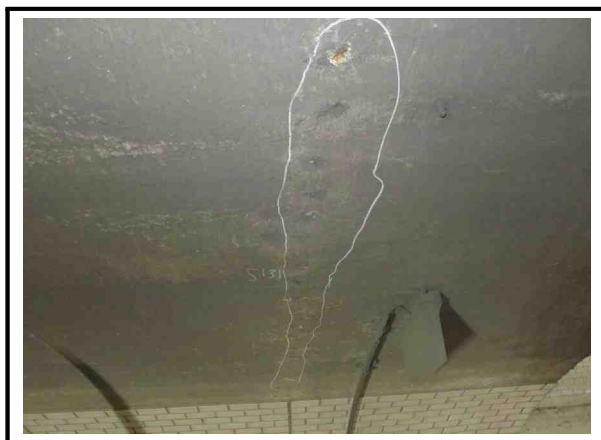
| 사진번호 | 26 | 천단부 S131 철근노출 |

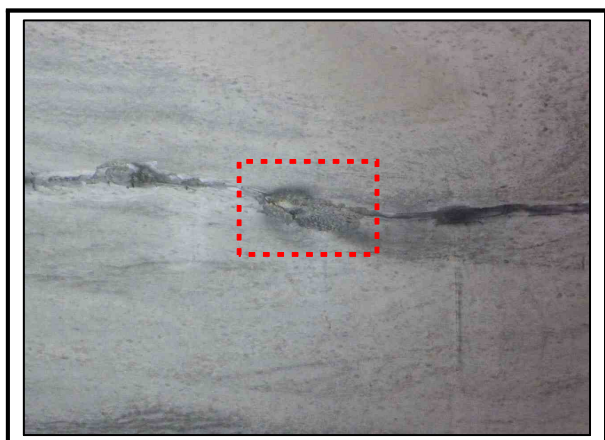
| 사진번호 | 27 | 천단부 S133 균열 보수부 |
| 외관망도 | 59-8 | 박락 |

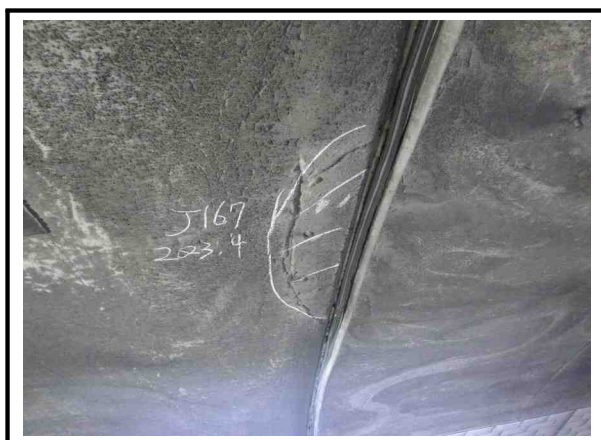
| 사진번호 | 28 | 천단부 S167(J167) |
| 외관망도 | 74-5 | 시공이음부 박락 |

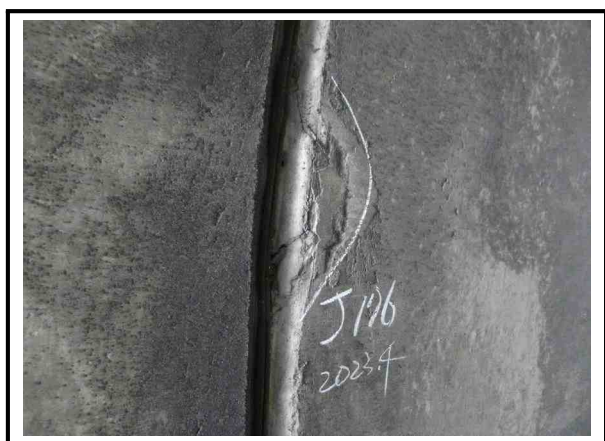
| 사진번호 | 29 | 천단부 S176(J176) |
| 외관망도 | 78-4 | 시공이음부 박락 |

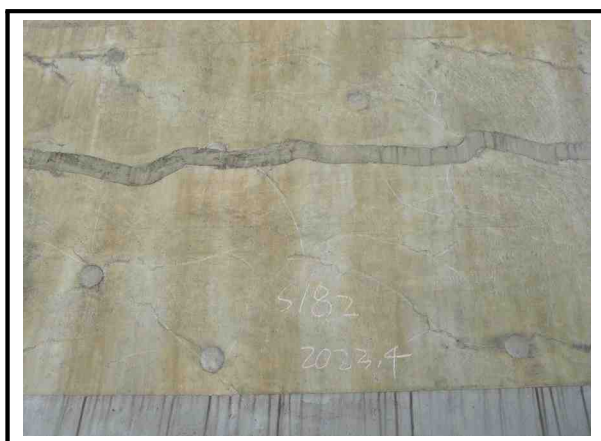
| 사진번호 | 30 | 천단부 S182 망상균열 |

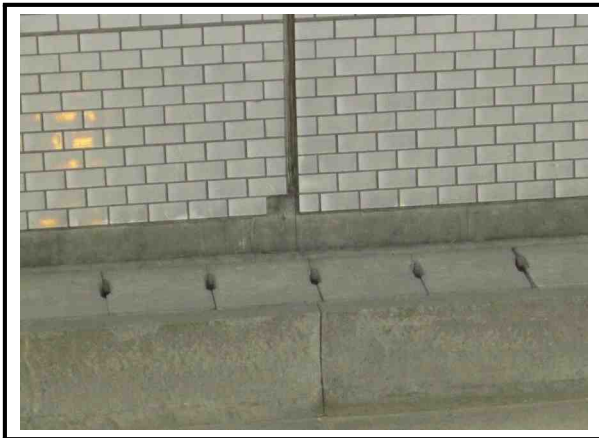
| 사진번호 | 31 | 측벽부 S44 좌측<br>타일탈락, 파손 |

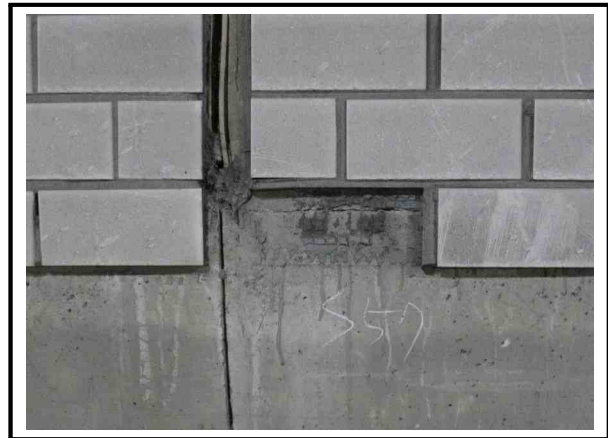
| 사진번호 | 32 | 측벽부 S57 우측<br>타일탈락, 파손 |

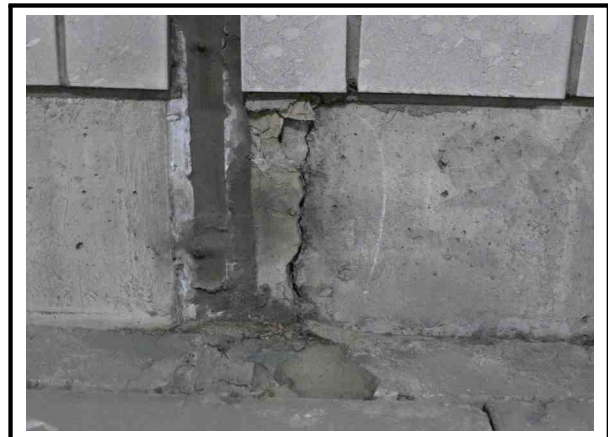
| 사진번호 | 34 | 측벽부 S67 좌측 박락 |

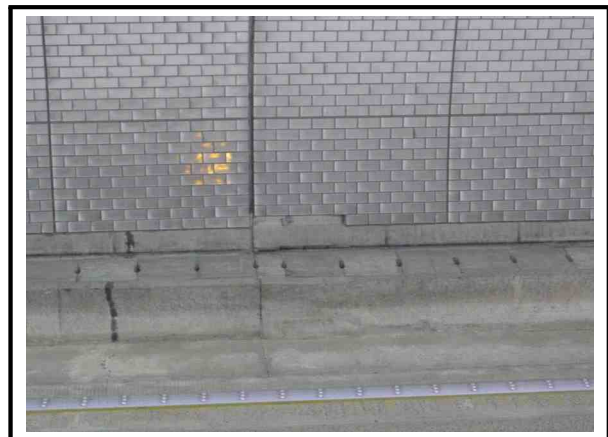
| 사진번호 | 36 | 측벽부 S142 좌측<br>타일탈락, 파손 |

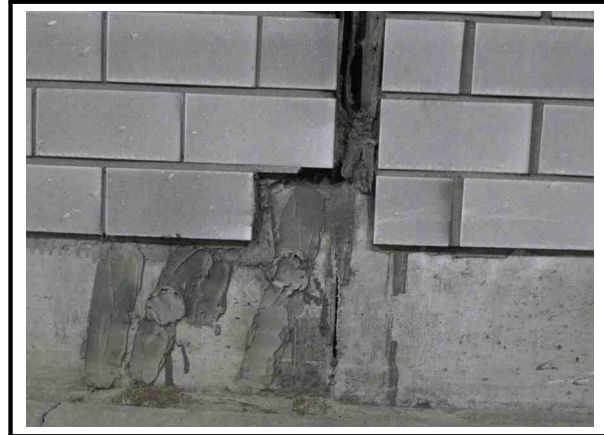
| 사진번호 | 38 | 측벽부 S164 우측 |
| 외관망도 | 73-1 | 타일탈락, 파손 |

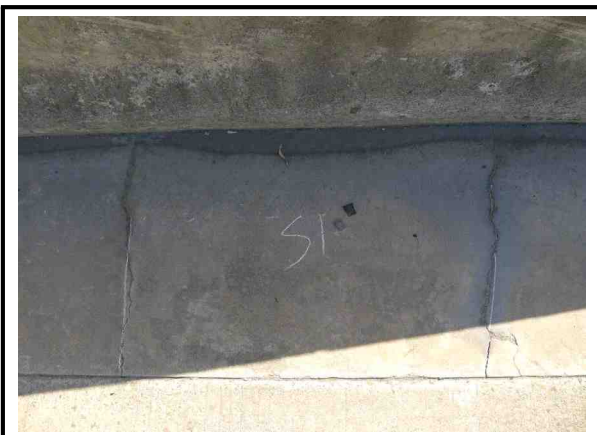
| 사진번호 | 41 | 측구 S1 균열(0.3mm이상) |

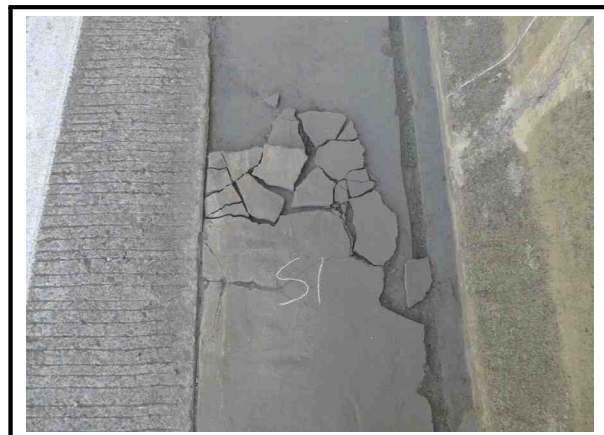
| 사진번호 | 42 | 측구 S1 파손 |

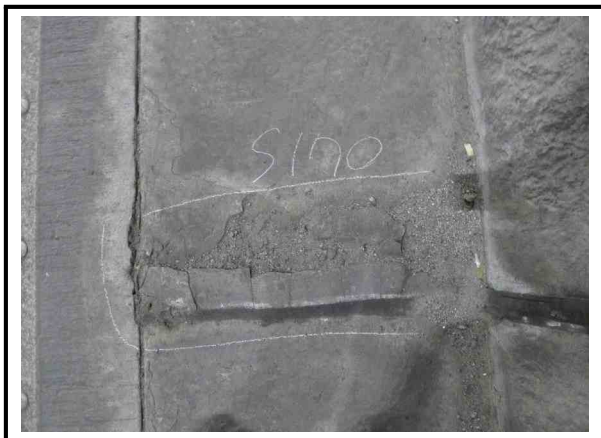
| 사진번호 | 43 | 측구 S170 파손 |

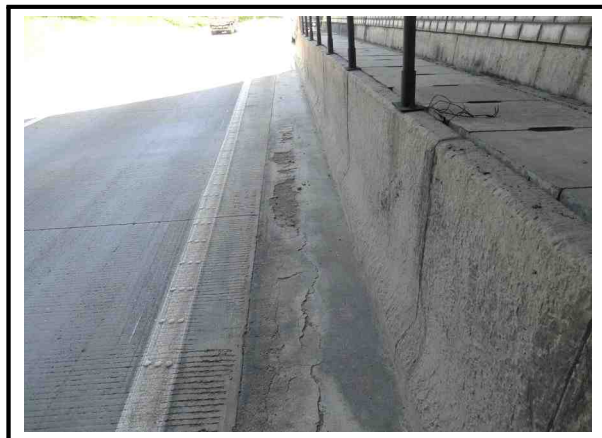
| 사진번호 | 44 | 측구 S181 박리 |

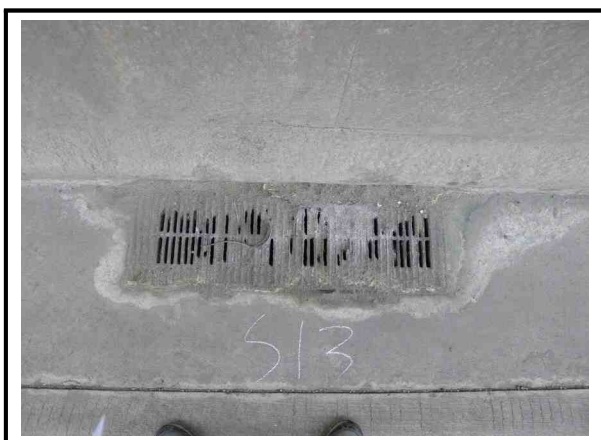
| 사진번호 | 45 | 집수구 S13 이물질 퇴적,<br>그레이팅 부식 |

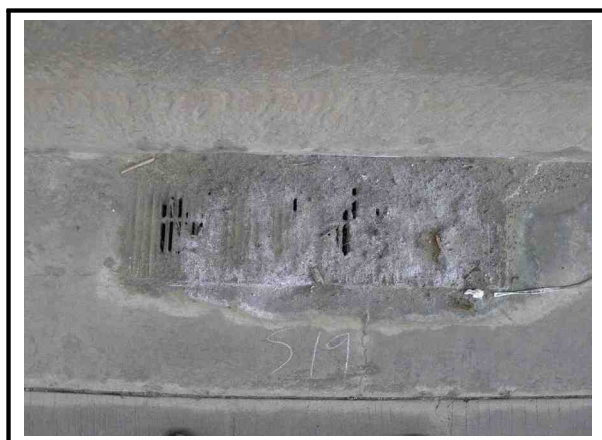
| 사진번호 | 46 | 집수구 S19 이물질 퇴적,<br>그레이팅 부식 |

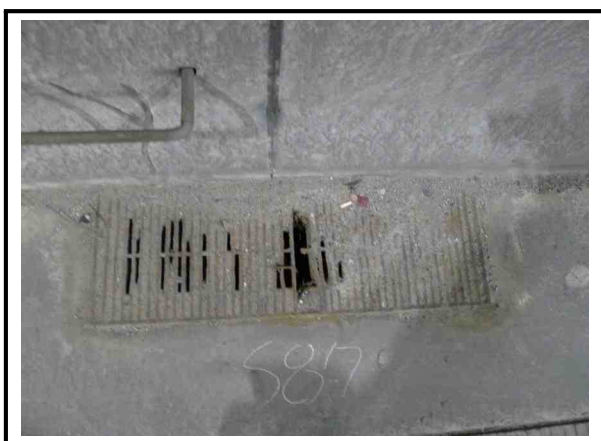
| 사진번호 | 47 | 집수구 S87 이물질 퇴적,<br>그레이팅 부식 |

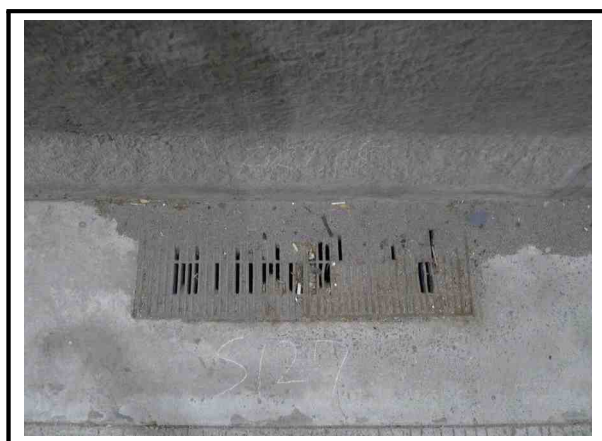
| 사진번호 | 48 | 집수구 S127 이물질<br>퇴적, 그레이팅 부식 |

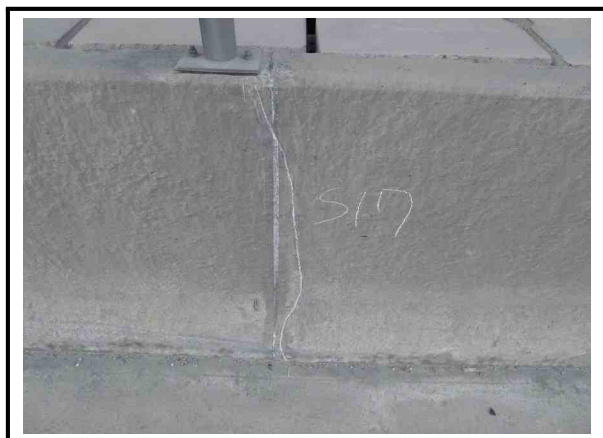
| 사진번호 | 49 | 공동구 S17 측면 |
| 외관망도 | 8-5 | 균열(0.3mm 미만) |

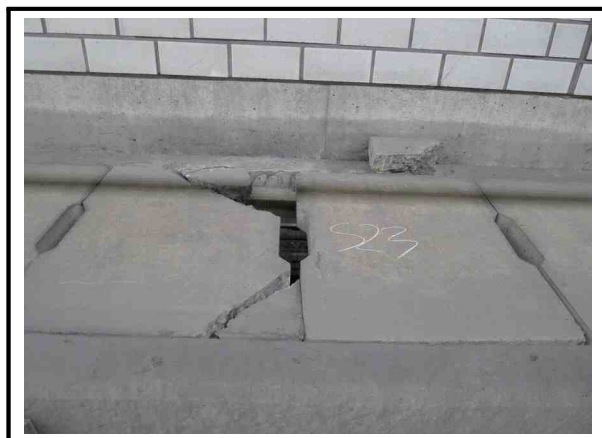
| 사진번호 | 50 | 공동구 S23 좌측 덮개 |
| 외관망도 | 10-4 | 파손 |

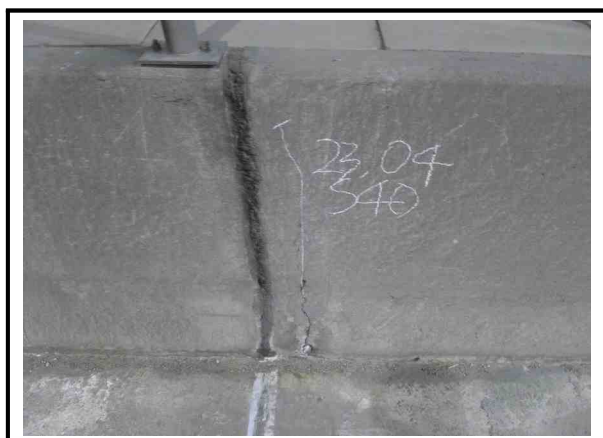
| 사진번호 | 51 | 공동구 S40 측면 |
| 외관망도 | 18-4 | 균열(0.3mm 미만) |

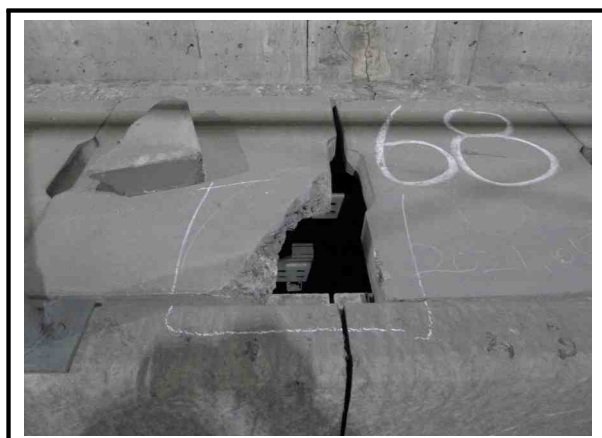
| 사진번호 | 52 | 공동구 S68 좌측 파손 |

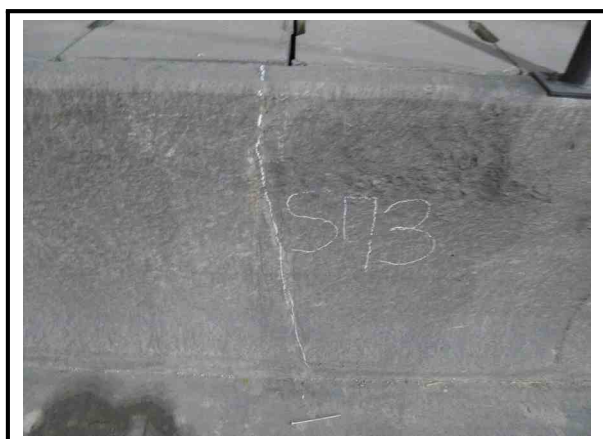
| 사진번호 | 53 | 공동구 S73 측면 |
| 외관망도 | 33-15 | 균열(0.3mm 이상) |

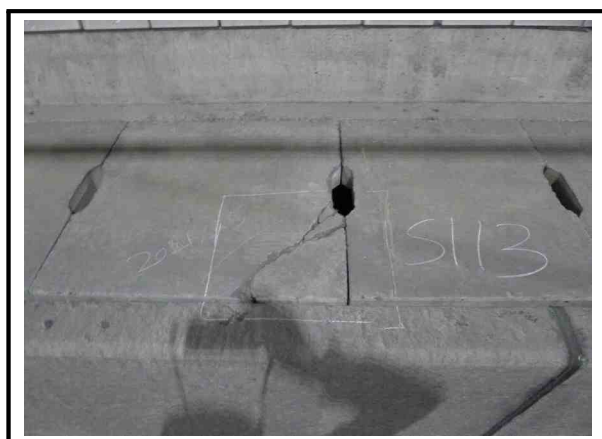
| 사진번호 | 54 | 공동구 S113 좌측 덮개 |
| 외관망도 | 51-1 | 파손 |

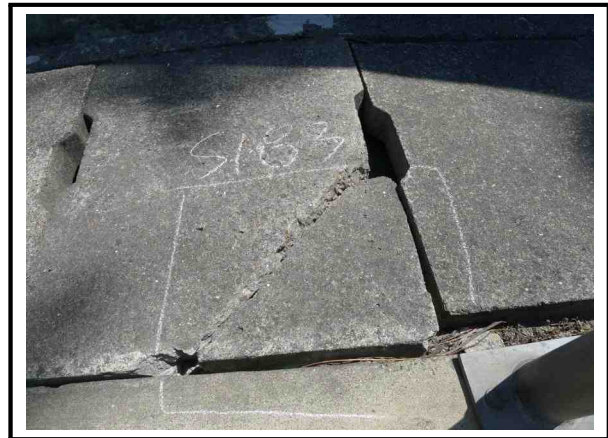
| 사진번호 | 56 | 공동구 S183 좌측 덮개<br>파손 |

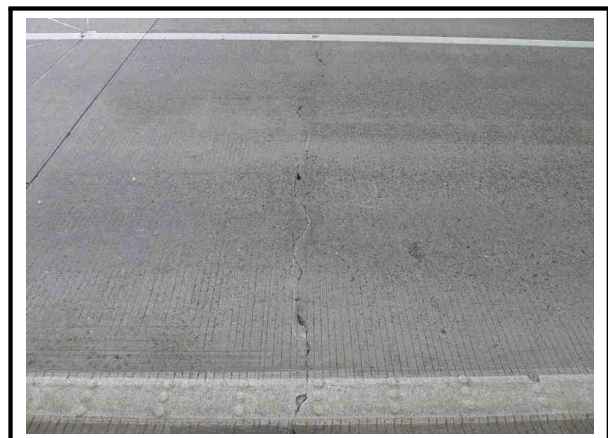
| 사진번호 | 58 | 포장부 S2 균열 |

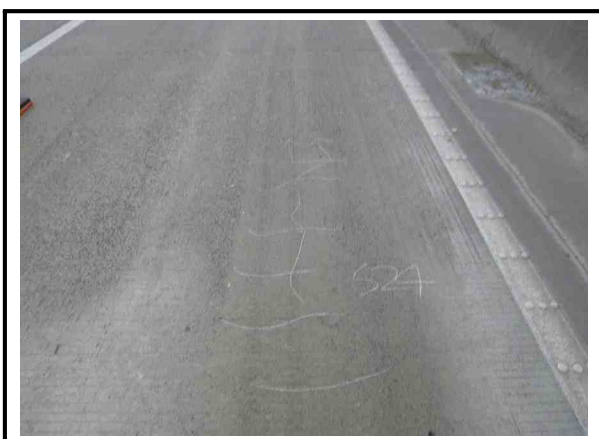
| 사진번호 | 59 | 포장부 S24 망상균열 |

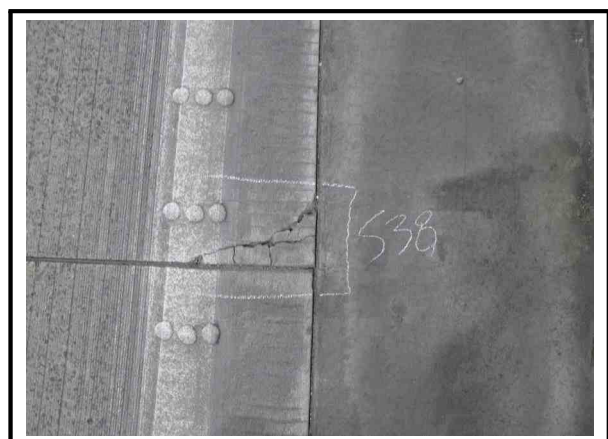
| 사진번호 | 60 | 포장부 S38 줄눈 주변<br>파손 |

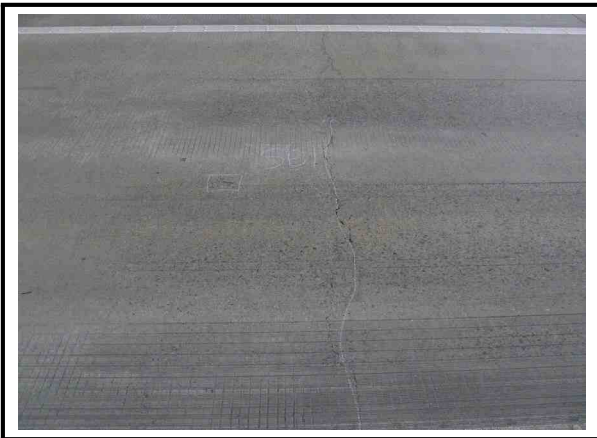
| 사진번호 | 61 | 포장부 S61 균열 |

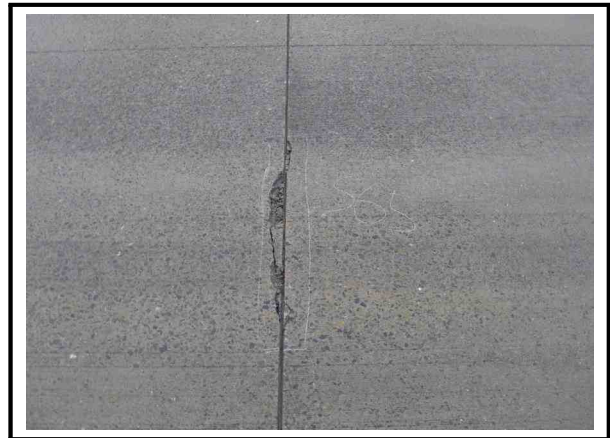
| 사진번호 | 62 | 포장부 S65 줄눈 주변 파손 |

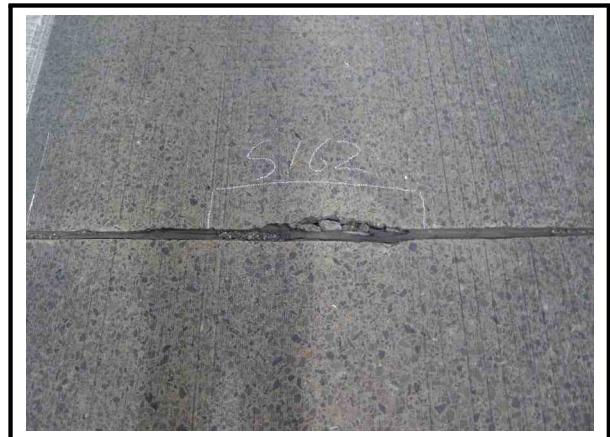
| 사진번호 | 64 | 포장부 S162 줄눈 주변 파손 |

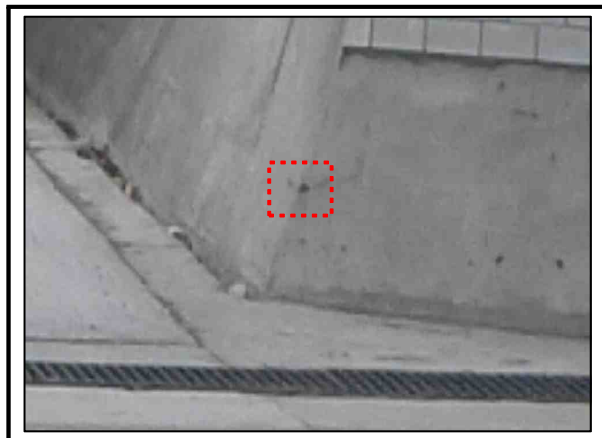
| 사진번호 | 68 | 피난연락갱 S128(차도용) |
| 외관망도 | - | 파손 |

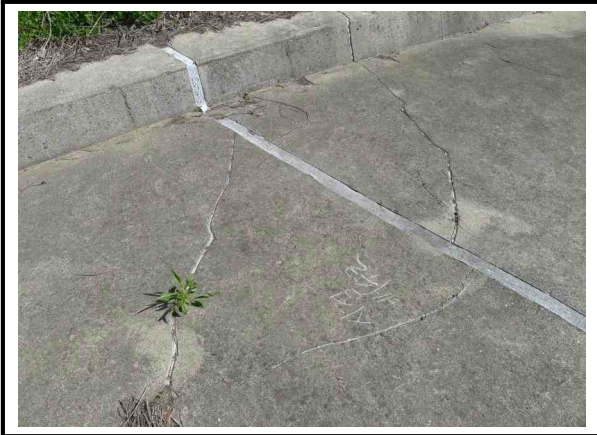
| 사진번호 | 73 | 시점부 소단배수로 |
| 외관망도 | 82-2 | 균열(0.3mm 이상) |

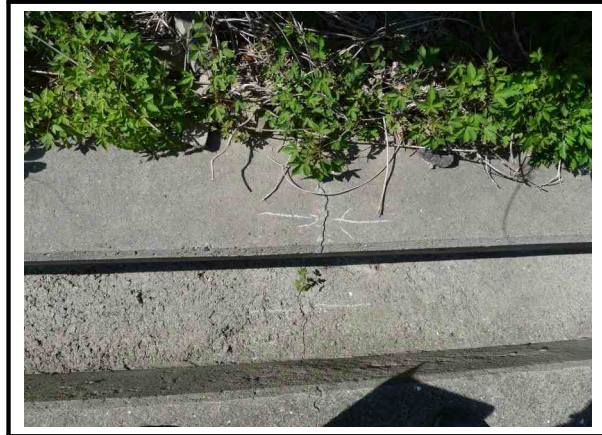
| 사진번호 | 74 | 종점부 도수로 |
| 외관망도 | 83-1 | 균열(0.3mm 이상) |
