## 제2장

## 자료수집 및 분석

## 제2장 자료수집 및 분석

본 과업대상 구조물의 건설당시 주요 현황을 파악하기 위해 “부산~울산간 고속도로 민간 투자 시설사업(제9공구:두현~굴화)”의 설계 및 준공도서 등을 검토하여 주요 현황을 요약하여 수록하였다.

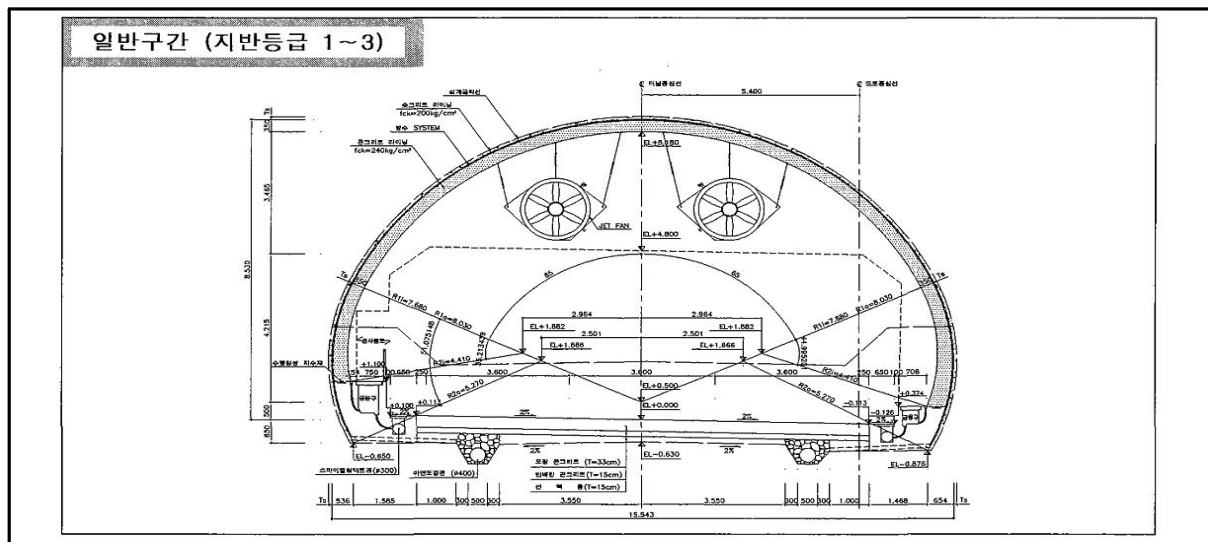
#### - 해석단면

: 지반등급 1~3구간에 계획되어 있는 콘크리트라이닝의 구조검토를 위하여 가장 불리한 지반등급 3을 적용하였으며, 이완하중은 발파에 의한 이완하중고를 적용하였다. (해석 위치는 STA. 0+800)
