## 제3장

## 현장조사 및 시험

## 제3장 현장조사 및 시험

문수터널(부산, 포항)은 터널시점 울산광역시 울주군 청량면, 터널종점 울산광역시 울주군 범서읍(부산울산선 부산<44.45km>, 포항<44.47km>지점)에 위치하고 있고, 2008년도 12월에 준공되어 약 10년 정도의 공용기간이 경과한 상태이며, 위치상으로 영취산(352m)의 동쪽 자락을 남북으로 가로지르게 시공된 편도 3차로 터널이다.

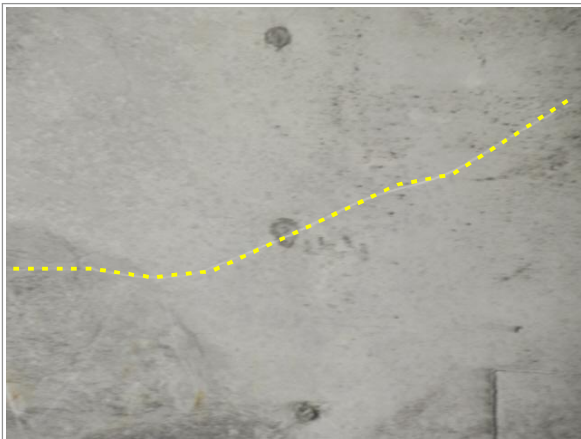
Span2 천단부 사균열(cw=0.2mm/4.0m)

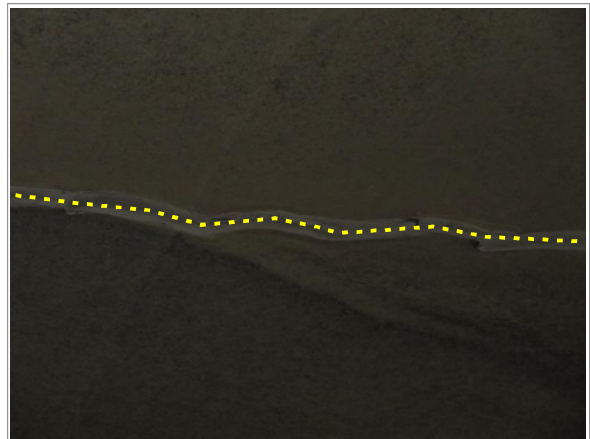
Span32 천단부 종균열(cw=0.2mm/9.0m, 보수부 재균열)

- 콘크리트 라이닝에 발생한 종방향 균열은 측벽부 보다는 천단부에서 주로 발생한 상태로 조사되었다. 조사된 종방향 균열은 대부분 폭 0.3mm미만의 균열이며, 폭 0.3mm 이상의 균열은 기 정밀점검시 확인된 폭 0.3mm 이상의 균열에 대한 보수공법의 미흡에 따른 보수부 재균열이 다수 조사되었다. 균열부 주변으로 박락, 층분리, 처짐 등의 추가 변상은 관찰되지 않았다.
- 조사된 종방향 균열은 Sp30~Sp105 구간에서 균등하게 조사되었으며, 손상의 원인은 시공초기 건조수축 및 라이닝 콘크리트 타설 후 슛크리트면과 라이닝 콘크리트 내면과의 온도차이에 따른 응력 불균형에 의해 발생한 비구조적 균열로 판단되나 이들 손상은 라이닝 자중 또는 횡방향 온도 신축으로 균열이 확대될 가능성도 배제할 수 없으며, 배수기능 저하로 인한 예기치 못한 잔류수압 또는 암반 이완하중에 의해 라이닝에 국부적인 압력이 작용할 개연성도 염두에 두어야 하므로, 폭 0.3mm 이상의 균열에 대해서는 주입보수를, 균열 폭 0.3mm 미만의 균열에 대해서는 표면처리 공법을 통한 보수를 실시하는 것이 바람직할 것으로 판단된다.

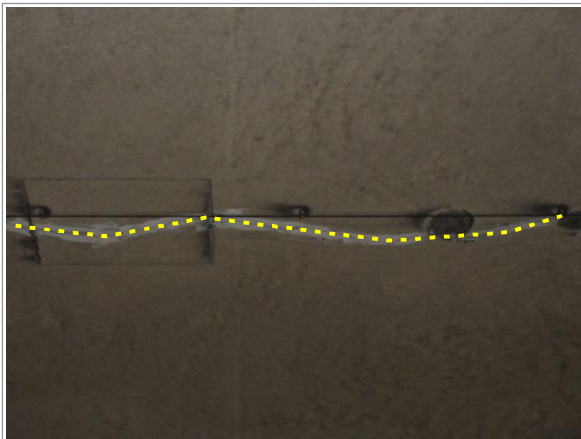
Span49 천단부 종균열(cw=0.2mm/7.5m, 보수부 재균열)

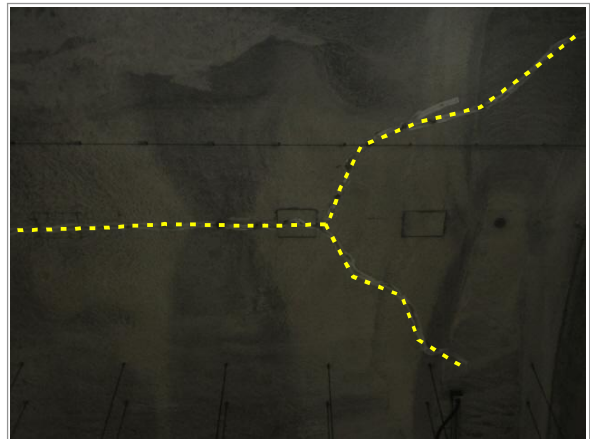
Span58 천단부 균열(cw=0.3mm/12.0m, 보수부 재균열)

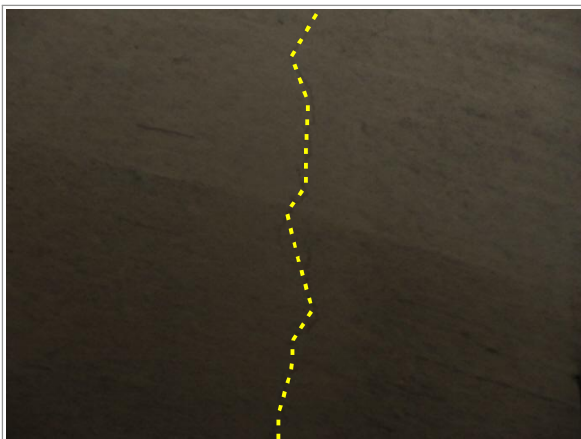
Span59 천단부 종균열(cw=0.3mm/3.0m)

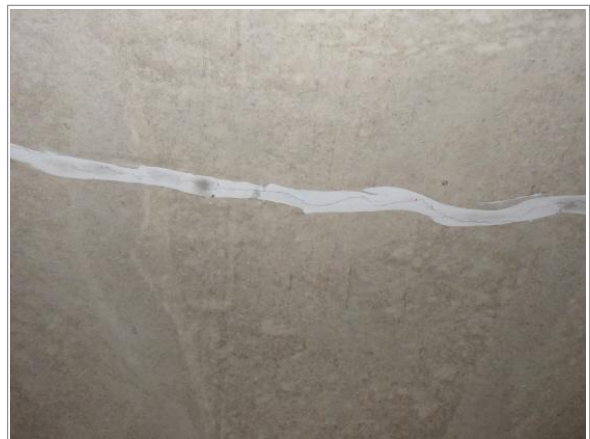
Span90 천단부 종균열(cw=0.2mm/9.0m, 보수부 재균열)

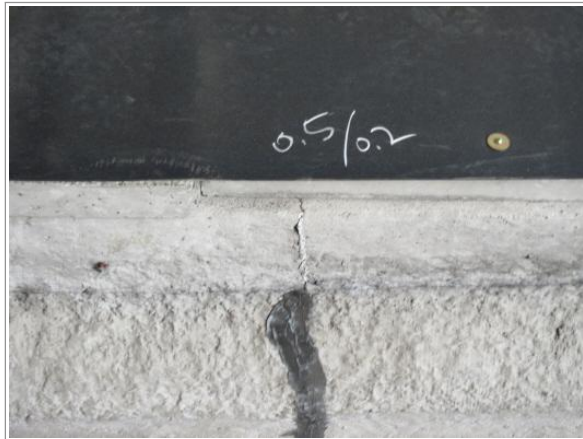
Span2 공동구 벽체 균열(0.5mm/0.2m)

- 공동구 벽체 균열은 시공초기 건조수축 및 온도변화에 의한 비구조적 균열이나 구조물의 내구성에 영향을 미치지 않는 부재로써 보수보다는 주의관찰하며, 국부적으로 발생한 공동구 벽체의 파손, 파손(철근노출) 등의 손상은 초기 거푸집 탈형시 발생 및 공용 중 통행차량의 충격 등에 의한 손상이며, 터널의 안전성에는 영향이 없겠으나 공동구 콘크리트의 내구성 확보와 미관 제고를 위해 장기적인 측면으로는 보수를 고려해 보는 것이 바람직 할 것으로 판단된다.
- 공동구 덮개 파손은 진단 중 추가된 손상으로 2018년 12월 8일 새벽 터널내에서 트레일러가 공동구와 충돌하여 Sp148 구간부터 약 40m정도 공동구벽체, 덮개, 난간이 파손되었다. 터널 기능에는 문제가 없지만, 원활한 터널 공용을 위해 사고구간은 보수를 하는 것이 바람직 할 것으로 판단된다.

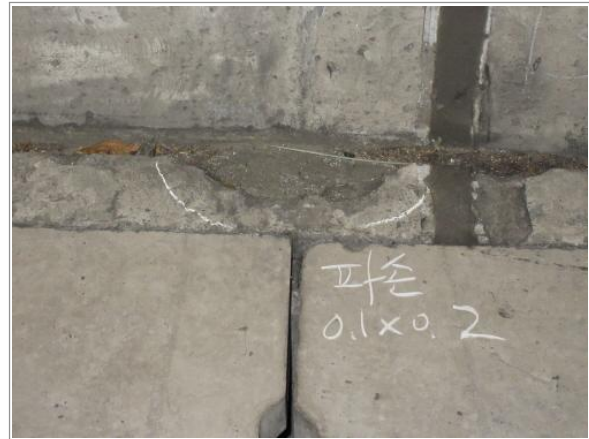
Span3 공동구 벽체 파손(0.1×0.2)

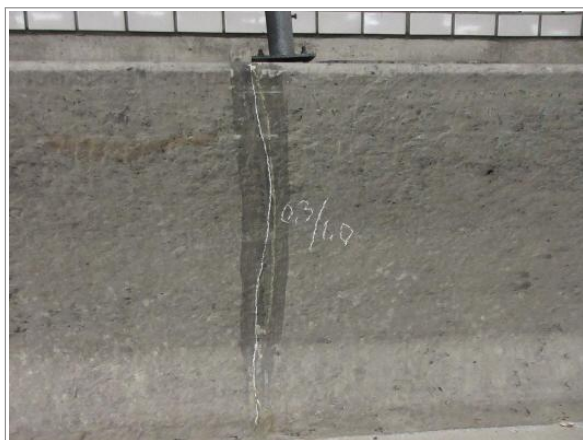
Span29 공동구 벽체 균열(0.3mm/1.0m)

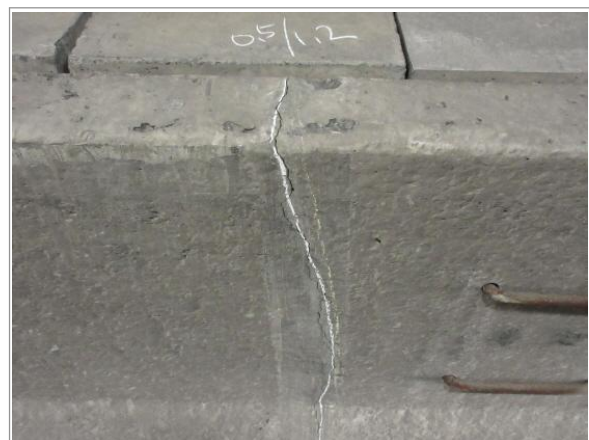
Span77 공동구 벽체 균열(0.5mm/1.2m)

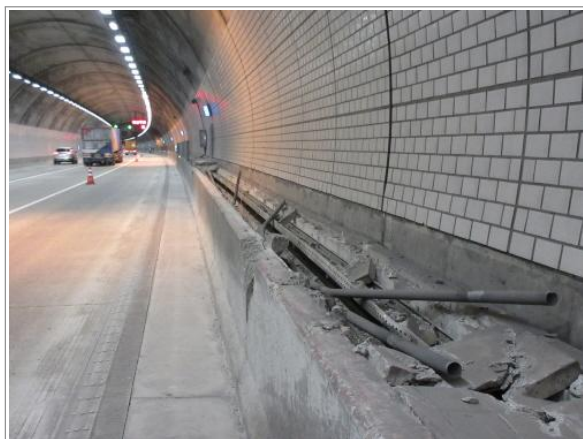
Span148~151 공동구 덮개 파손

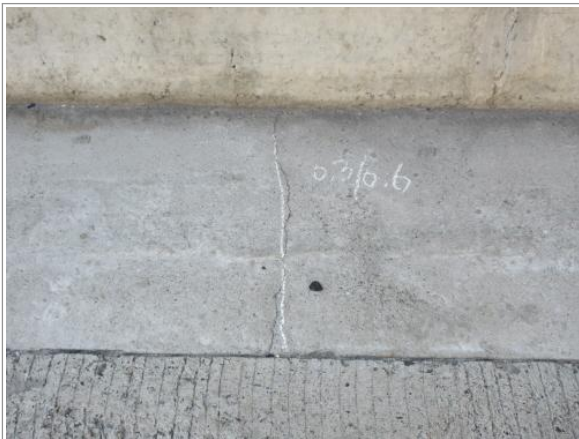
Span1 측구 균열 (0.3mm/0.6m)

- 배수로 상면에 발생한 폭 0.3mm 이상 및 미만의 균열은 건조수축 및 온도변화에 따른 신축작용 또는 시공관리미흡(침하균열)에 의해 발생하였으며, 본 손상으로 인하여 터널에 미치는 영향이 없으므로 보수의 필요성은 없으나 지속적인 관리는 필요할 것으로 판단된다.
- 배수시설 외관조사결과 집수구 내부 토사퇴적 및 스틸그레이팅의 부식이 조사되었으며, 손상의 발생은 주로 추월차로 보다는 주행차로 측면에서 나타나고 있으며, 이는 주행차로를 주로 이용하는 건설장비 등 중차량의 통행으로 인한 토사 퇴적 및 제설제 성분이 용빙되어 집수구 상면 스틸그레이팅을 통해 유입되면서 부식을 유발한 것으로 원활한 터널내 배수를 위하여 일괄적으로 청소가 필요할 것으로 판단된다.

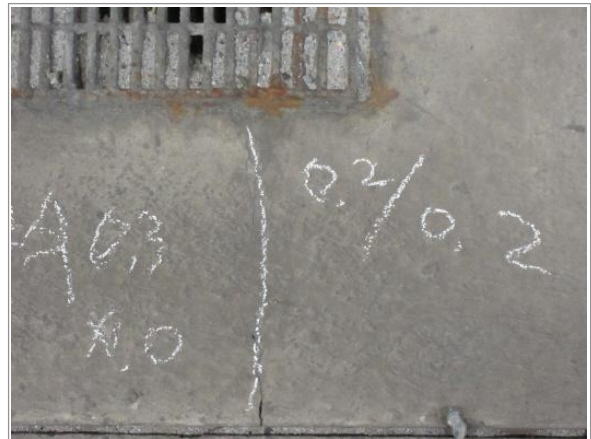
Span90 측구 균열 (0.2mm/0.2m)

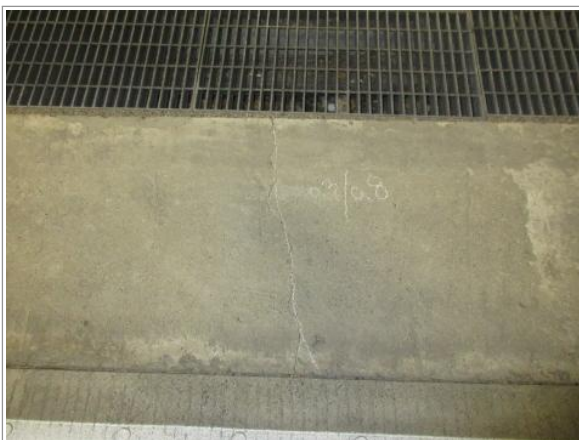
Span93 측구 균열 (0.3mm/0.8m)

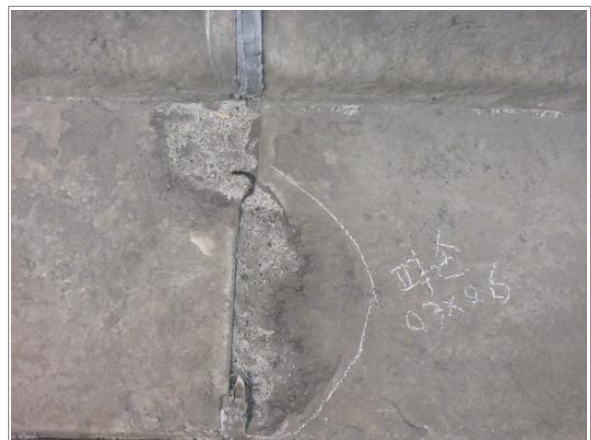
Span137 측구 파손 (0.3×0.6)

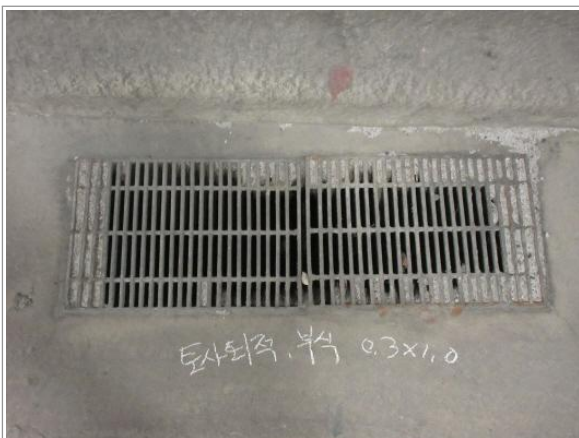
Span118 집수구 토사퇴적 및 스틸그레이팅 부식

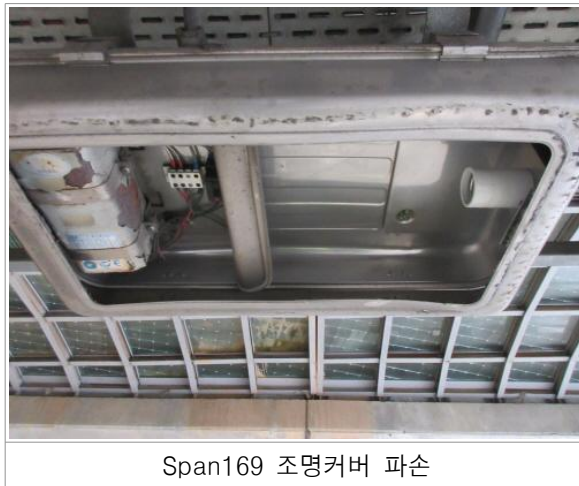
| 구 분 | 결함 및 손상, 열화내용 | 단위 | 수 량 | 비 고 |
|---|---|---|---|---|
| 부속시설 | · 조명커버 파손 | 개소 | 1 | |

- 문수터널(부산)의 터널 부속시설에 대하여 기 정밀점검 결과를 토대로 손상에 대한 진전 및 추가발생 여부를 비교 검토한 결과 조명시설 유리 파손 1개소가 신규로 확인되었다.

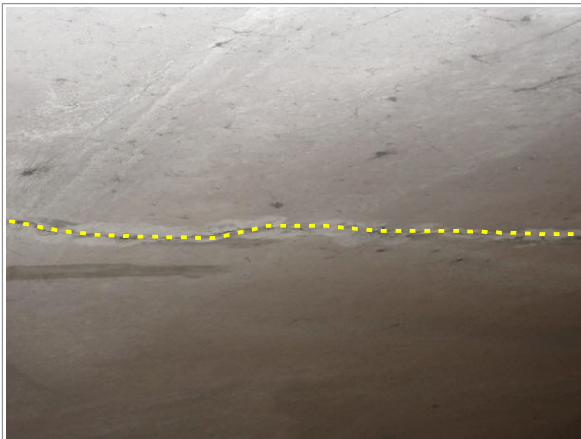
Span18 천단부 종균열(cw=0.2mm/9.0m, 보수부 재균열)

- 콘크리트 라이닝에 발생한 종방향 균열은 측벽부 보다는 천단부에서 주로 발생한 상태로 조사되었다. 조사된 종방향 균열은 대부분 폭 0.3mm 미만의 균열이며, 폭 0.3mm 이상의 균열은 기 정밀점검시 확인된 폭 0.3mm 이상의 균열에 대한 보수공법의 미흡에 따른 보수부 재균열이 다수 조사되었다. 균열부 주변으로 박락, 층분리, 처짐 등의 추가 변상은 관찰되지 않았다.
- 조사된 종방향 균열은 천단부 중앙구간에서 균일하게 조사되었으며, 손상의 원인은 시공초기 건조수축 및 라이닝 콘크리트 타설 후 슛크리트면과 라이닝 콘크리트 내면과의 온도차이에 따른 응력 불균형에 의해 발생한 비구조적 균열로 판단되나 이들 손상은 라이닝 자중 또는 횡방향 온도 신축으로 균열이 확대될 가능성도 배제할 수 없으며, 배수기능 저하로 인한 예기치 못한 잔류수압 또는 암반 이완하중에 의해 라이닝에 국부적인 압력이 작용할 개연성도 염두에 두어야 하므로, 폭 0.3mm 이상의 균열에 대해서는 주입보수를, 균열 폭 0.3mm 미만의 균열에 대해서는 표면처리 공법을 통한 보수를 실시하는 것이 바람직할 것으로 판단된다.

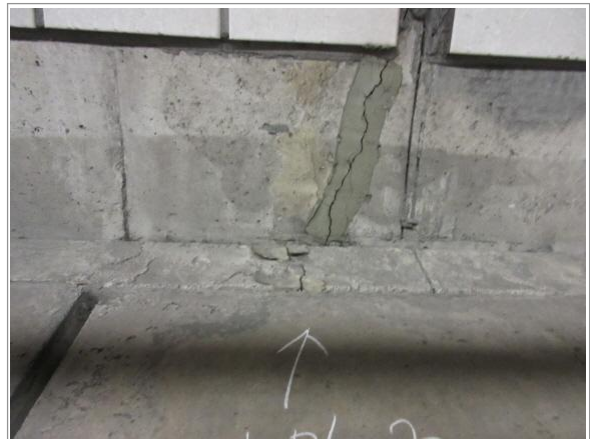
Span43 벽체부 횡균열(cw=1.0mm/0.3m, 보수부 재균열)

- 본 터널에서 조사된 횡방향균열은 벽체부에서 국부적으로 관찰되며, 한 구간에 집중되는 양상은 나타나지 않는다. 조사된 대부분의 균열은 연장성이 짧은 폭 0.3mm 이상 및 미만의 균열로써 금회 현장조사 시 점검망치를 이용한 타격음 조사 결과 공동 및 층분리와 같은 특이 변상은 조사되지 않았다.
- 횡방향균열은 터널의 부등침하에 의한 구조적 균열과 종방향구속 및 건조수축과 온도 변화에 의해 발생하는 비구조적 균열로 횡방향 균열은 주로 터널 중심선에 직교하여 횡방향으로 발생하는 균열 형태이며, 공동구 상면과 타일사이 콘크리트부와 터널 어깨부, 천단부에서 주로 발생하며, 터널내 전체 균열의 손상중 약 9~10% 정도를 차지하는 경향으로 알려져 있다. 횡방향 균열은 슛크리트 정리가 불충분 한 경우에 집중하중이 작용하여 발생하는 경우가 많으므로 시공당시 면정리를 할 때 철저히 해야 하는 것이 중요하며, 장기적인 내구성 확보를 위하여 균열 폭 0.3mm 이상의 균열에 대해서는 주입보수를, 균열 폭 0.3mm 미만의 균열에 대해서는 표면처리 공법을 통한 보수를 실시하는 것이 바람직할 것으로 판단된다.

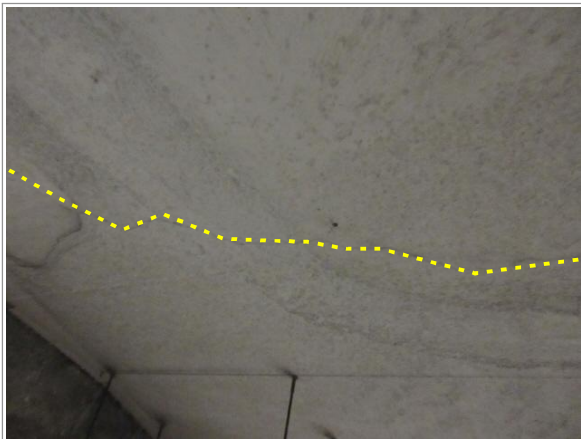
Span49 천단부 종균열(cw=0.2mm/4.0m, 보수부 재균열)

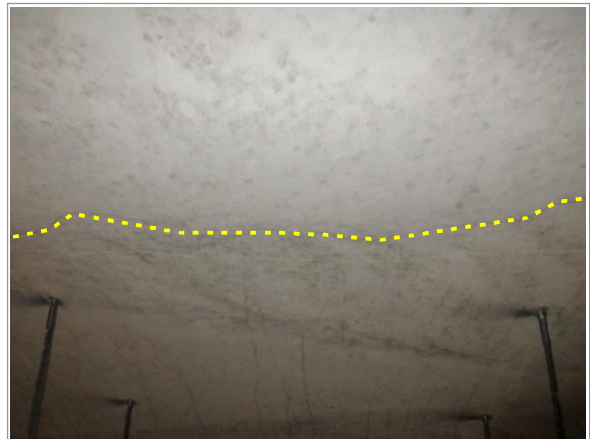
Span61 천단부 균열(cw=0.3mm/9.0m)

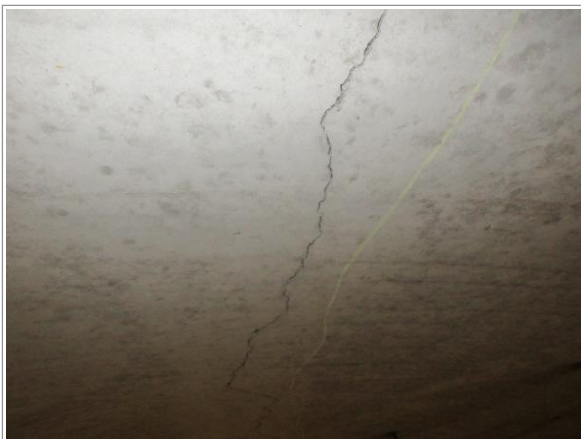
Span62 천단부 종균열(cw=1.5mm/9.0m)

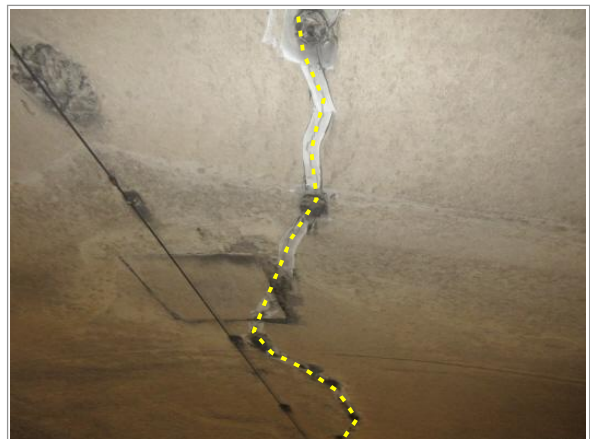
Span137 천단부 종균열(cw=0.2mm/9.0m, 보수부 재균열)

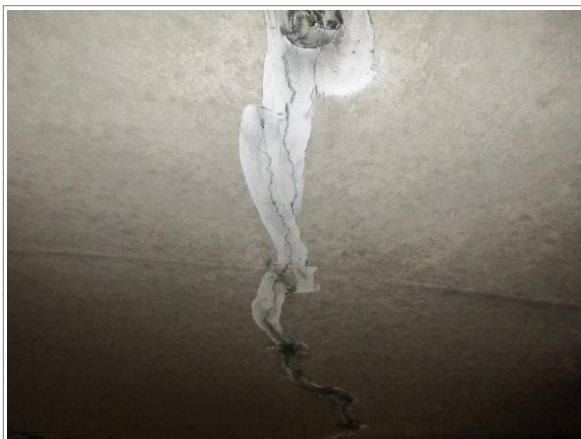
Span154 천단부 종균열(cw=0.3mm/9.0m, 보수미흡)

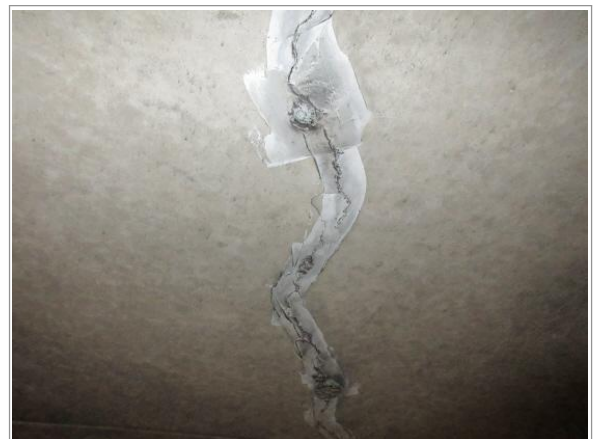
Span156 천단부 종균열(cw=0.3mm/9.0m, 보수미흡)

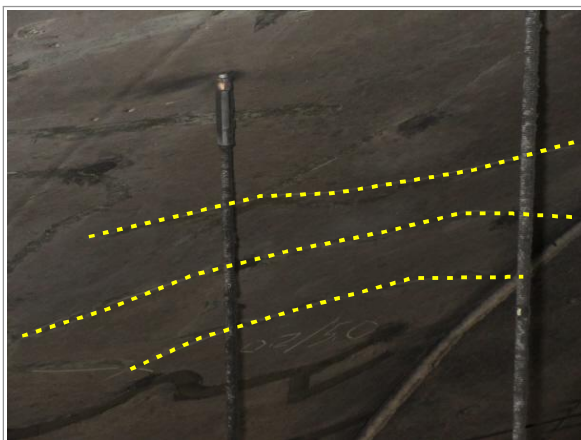
Span179 천단부 종균열(cw=0.2mm)

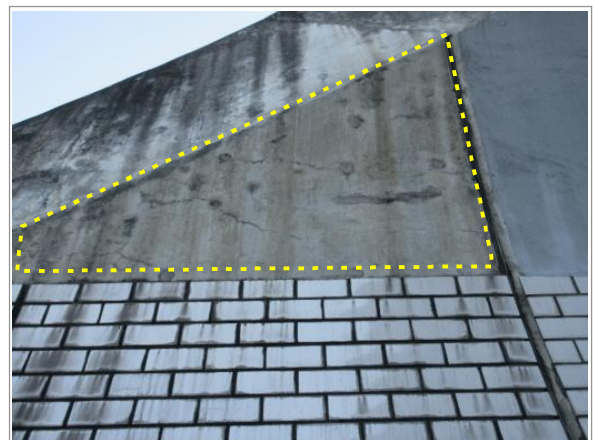
Span183 어깨부 망상균열(cw=0.2mm, 1.0×2.0)

- 문수터널(포항)에서 조사된 망상균열은 종점 어깨부에서 1개소 2.0m<sup>2</sup>가 조사되었으며, 시공 초기 건조수축과 온도변화에 의한 손상으로 사료되며, 전차 정밀점검시에는 조사되지 않은 것으로 확인되나, 손상의 양상으로 볼 때 신규 손상이라기 보다는 조사자의 누락에 의한 것으로 추정되며, 경미한 상태이므로 당장의 보수 보다는 지속적인 관찰을 실시하는 것이 바람직할 것으로 판단된다.

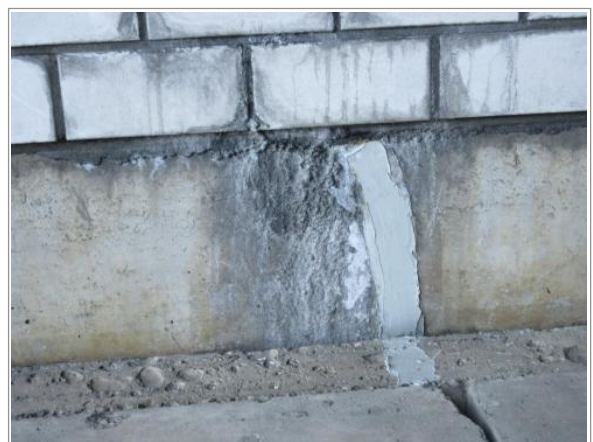
Span181 벽체부 백태(0.3×0.5)

- 중점부 라이닝 벽체부에서 발생한 백태는 습기가 없는 건조한 상태인 것으로 보아 방수막 파손에 의한 누수로 발생한 손상이라 보기 어려우며, 시공초기 발생한 초기 백태 또는 라이닝 배면 침투수가 미세 균열 등을 통해 발생한 후기 백태중 초기 백태에 가까운 손상으로 현재 손상범위가 작고 국부적으로 발생하였으므로, 현 상태에서의 보수 보다는 주기적인 점검을 통해 유지관리토록 하는 것이 바람직 할 것으로 판단된다.

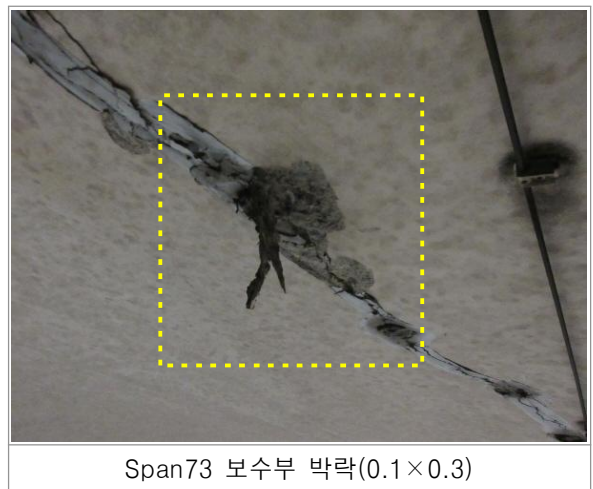
Span73 보수부 박락(0.1×0.3)

- 터널 내 조사된 박락은 73Span 보수부재균열 중간에 발생한 형상으로 손상의 위치와 규모 등으로 봤을 때 균열에 의한 추가적인 손상이라고 보기는 어렵다고 판단되며, 균열 보수작업시 발생한 손상으로 보여진다. 손상은 더 이상 진전되지 않을 것으로 판단되나, 내구성 확보를 위해 단면 복구를 통한 보수가 필요할 것으로 판단된다.
- 터널 내 벽체 부분에서 조사된 파손은 주로 시공이음부에서 발생되었으며, 초기 라이닝폼을 이용한 시공시 거푸집 제거 및 이동시 충격과 터널 라이닝의 신축량 차이에 의해 발생한 비구조적 손상으로 방치시 콘크리트 탈락으로 인한 통행차량의 안전을 위협할 수 있으므로 단면보수 또는 제거가 필요할 것으로 판단된다.

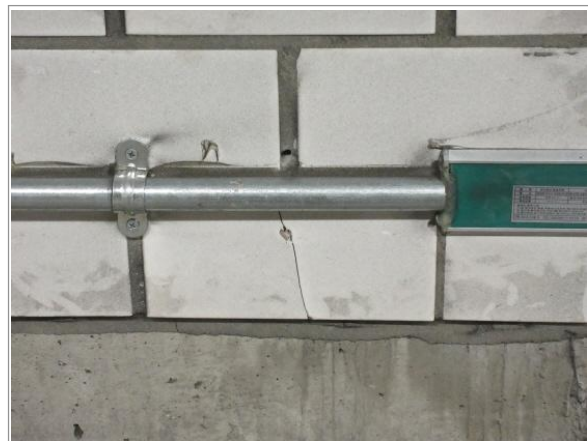
Span95 측벽부 타일 파손(균열)

- 타일 파손은 횡방향 균열을 동반한 라이닝의 반사균열(Reflection crack) 또는 불임몰탈의 건조수축, 부속시설 설치를 위한 충격 등에 의해 나타나게 되며, 금회 조사된 균열은 불임몰탈의 건조수축에 의한 비교적 소규모의 경미한 손상으로서 보수가 요구되지는 않는다.
- 타일 탈락은 온도변화에 따른 라이닝의 신축작용과 불임몰탈 열화로 인해 타일과 라이닝의 부착력 저하, 주행차량의 충격으로 인해 발생한 손상이다. 이들 손상은 터널의 안전성과 구조물의 내구성에 미치는 영향은 없겠으나 주행차량의 미관 확보를 위하여 재설치를 하는 것이 바람직할 것으로 판단된다.

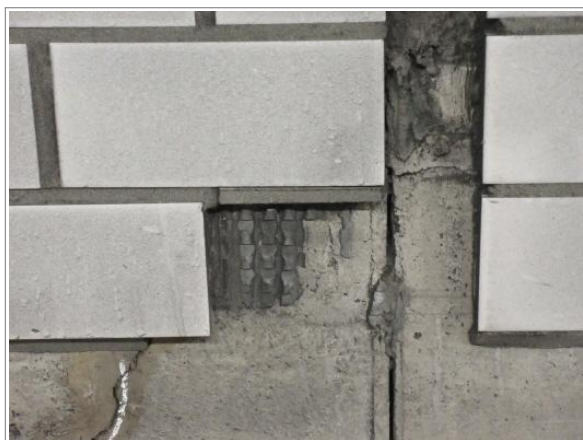
Span104 측벽부 타일 탈락

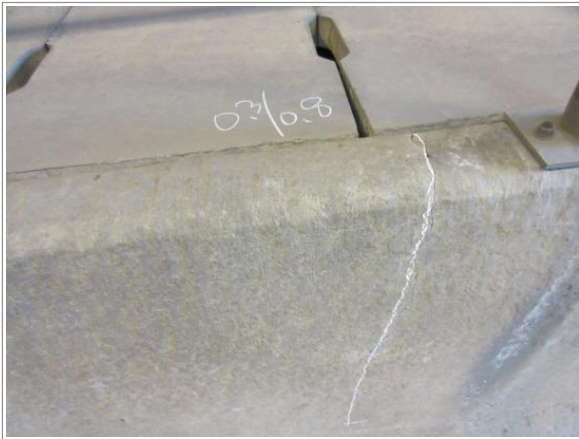
Span6 공동구 벽체 균열(0.3mm/0.8m)

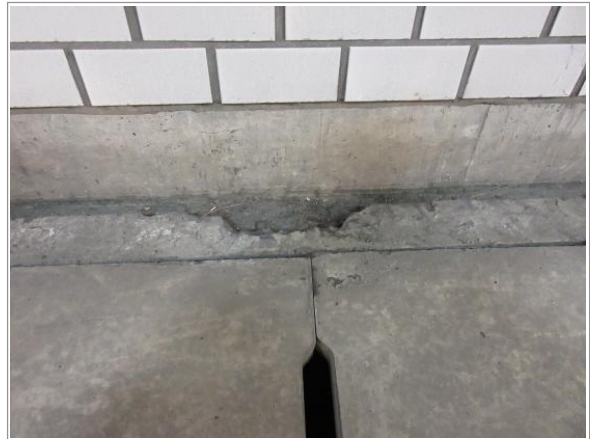
Span24 공동구 벽체 파손(0.1×0.3)

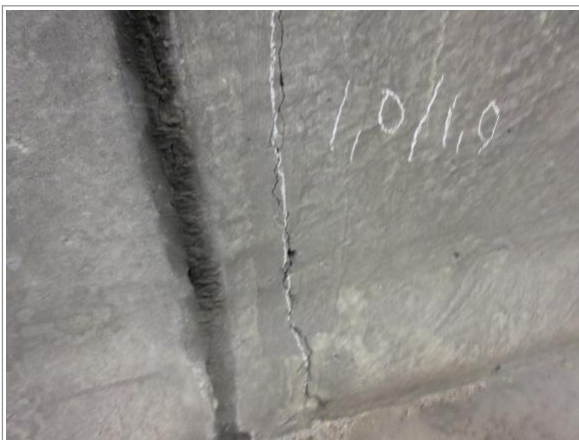
Span40 공동구 벽체 균열(1.0mm/1.0m)

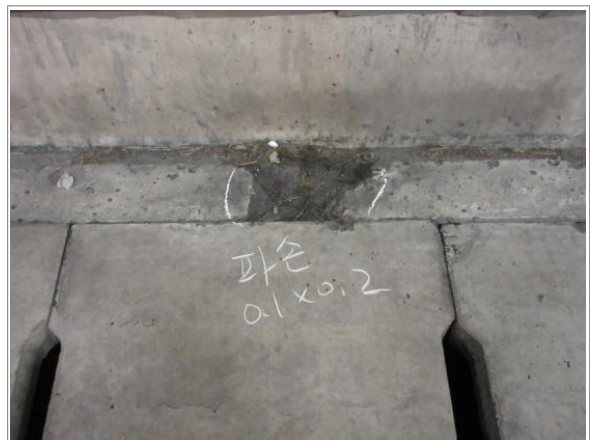
Span56 공동구 벽체 파손(0.1×0.2)

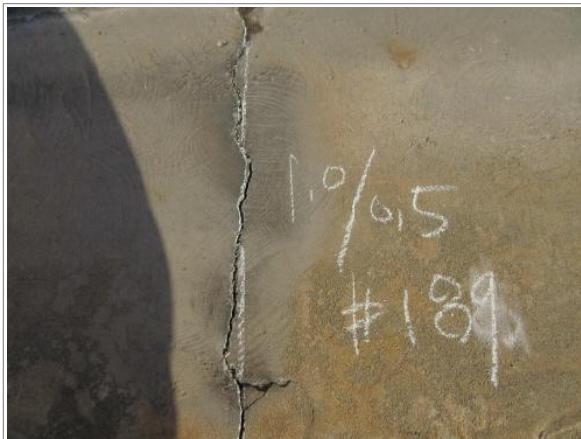
Span1 측구 균열(1.0mm/0.5m)

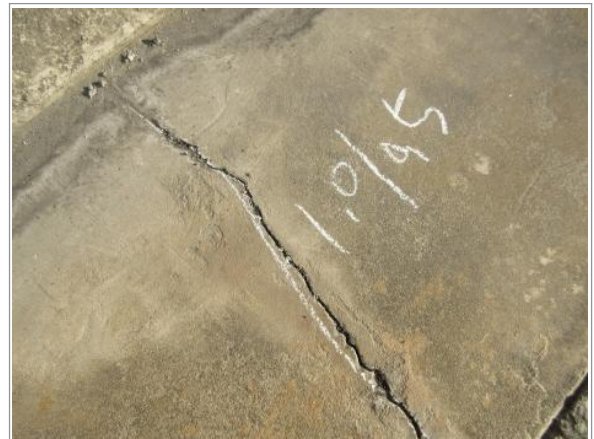
Span1 측구 균열(1.0mm/0.5m)

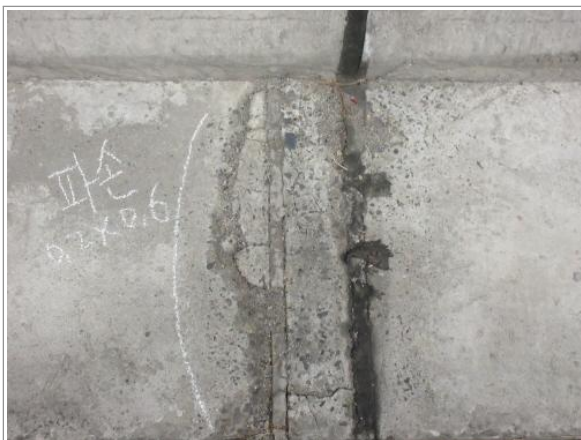
Span126 측구 파손(0.2×0.6)

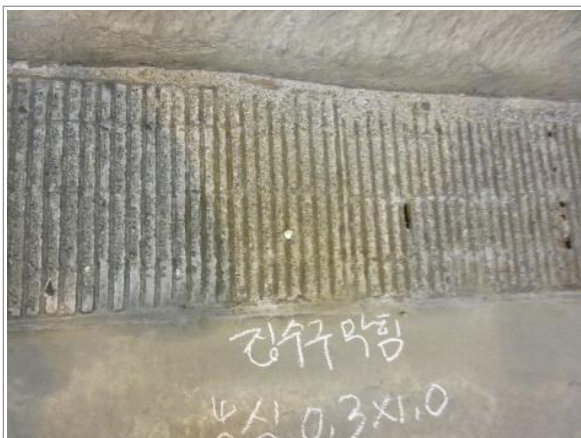
Span24 집수구 토사퇴적 및 스틸그레이팅 부식

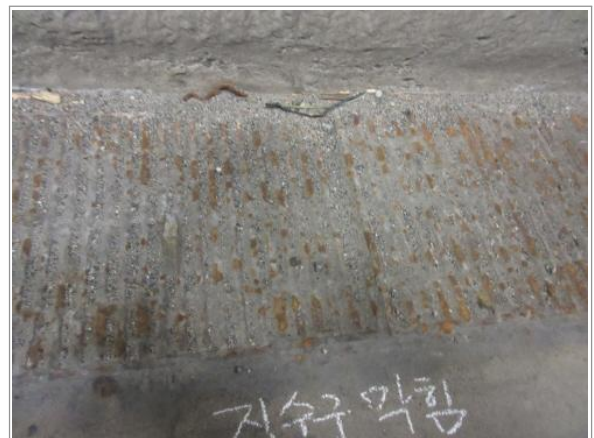
Span93 집수구 토사퇴적 및 스틸그레이팅 부식

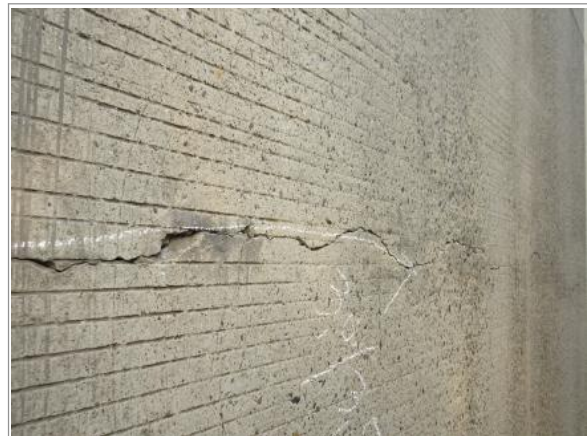
Span3 포장면 균열

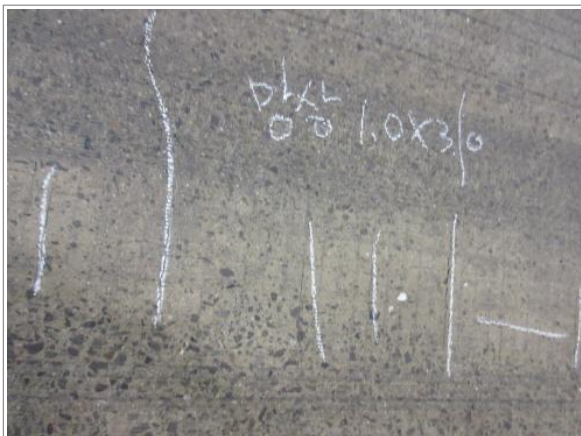
Span99 포장면 망상균열

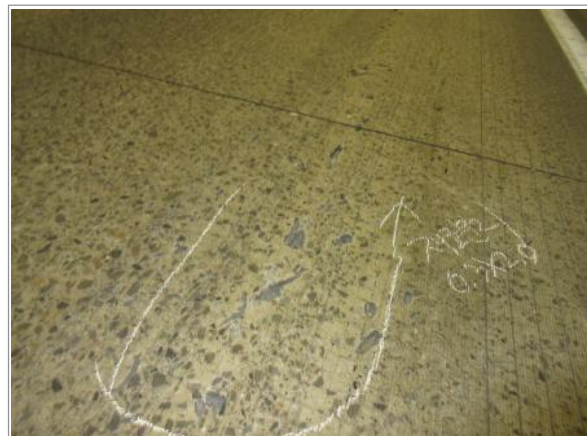
Span144 포장면 재료분리

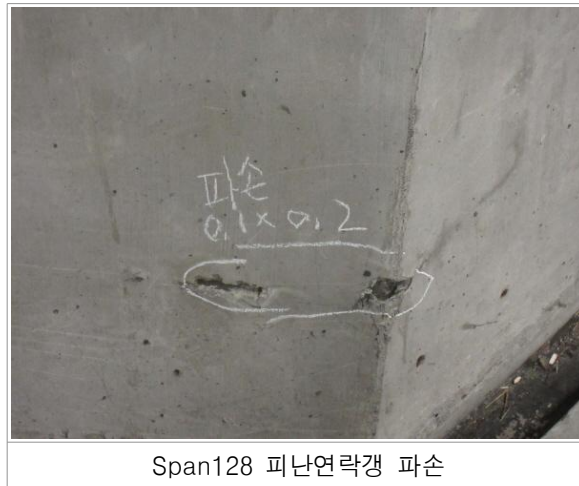
| 구 분 | 결함 및 손상, 열화내용 | 단위 | 수 량 | 비 고 |
|---|---|---|---|---|
| 피난연락경 | · 균열(0.3mm미만) | m/개소 | 0.9 / 3 | |
| | · 파손 | m²/개소 | 0.02 / 1 | |
