### 3.4 콘크리트 내구성조사

#### 3.4.1 개요

콘크리트 내구성조사는 구조물에 열화손상이 이미 현저하게 진행되었을 경우 열화의 정도 및 그 원인 관계를 조사하고 보수·보강 여부를 판정하며, 아직 열화손상이 없거나 경미한 구조물은 내구성조사에 의해서 향후 열화 경향을 예측하고 예방보전을 검토하기 위한 자료를 수집하는 것을 목적으로 한다.

본 과업의 내구성조사는 『시설물의 안전 및 유지관리 실시 세부지침(2018. 06, 국토교통부/한국시설안전공단)』에 근거하여 시험방법, 시험빈도 및 평가방법 등을 실시하였다.

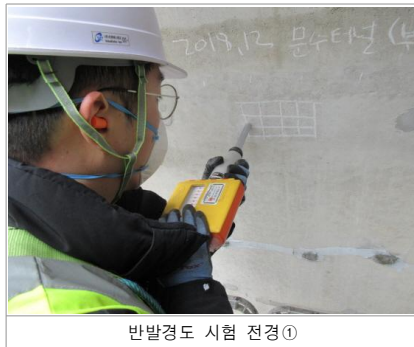
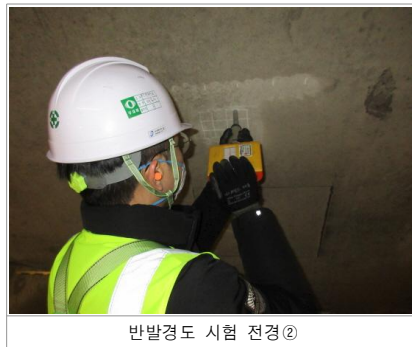
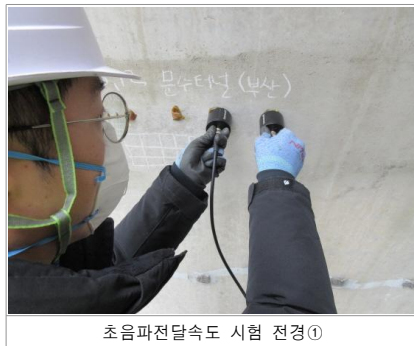
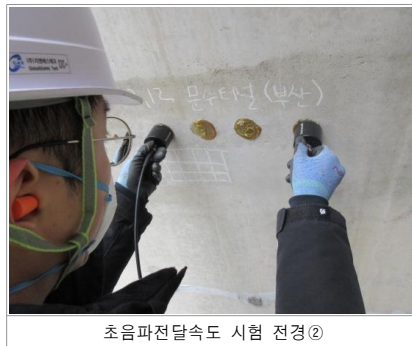
〈사진 3.30〉 비파괴시험법에 의한 콘크리트 강도조사(부산) 전경

- 온양터널(부산)의 콘크리트 비파괴강도시험은 터널 라이닝에서 반발경도시험(총 32개소) 및 초음파전달속도시험(총 32개소)을 실시하였으며, 검토결과는 다음 표와 같다.

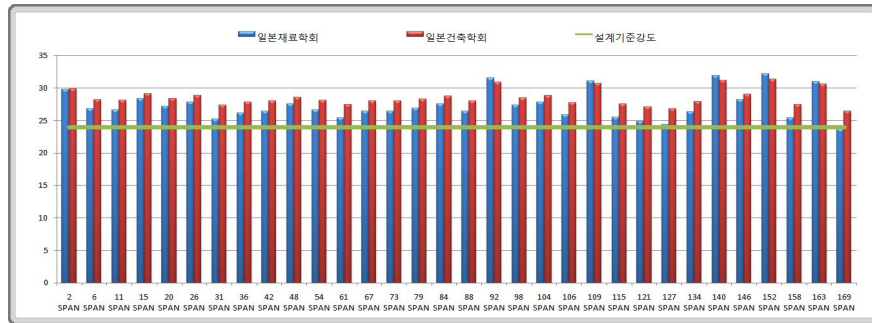
〈그림 3.30〉 터널 라이닝(부산) 평균압축강도 추정결과

- 검토결과, 설계기준 대비 104.2~132.5%로 터널 라이닝 전 구간 반발경도법에 의한 비파괴 추정강도는 모두 100% 이상을 상회한 값이 측정되었다.
- 비파괴 추정식에 의해 평가된 강도는 설계기준강도의 90%이상을 만족하면 적절한 것으로 판단함(일본 국토개발기술연구센터)에 따라 전 구간 강도가 설계강도에 100%이상으로 조사되어 터널 라이닝의 콘크리트 강도는 양호한 것으로 판단된다.
- 따라서, 금회 시험을 실시한 문수터널(부산) 터널 라이닝에 대한 콘크리트 강도는 공용년 수 경과에 따른 강도 저하는 없는 것으로 조사되었다.

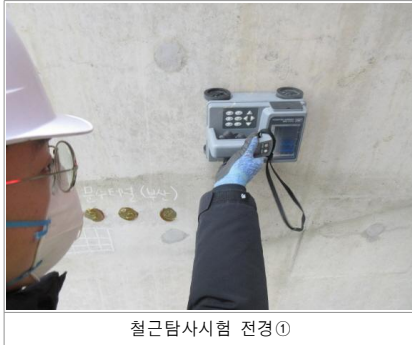
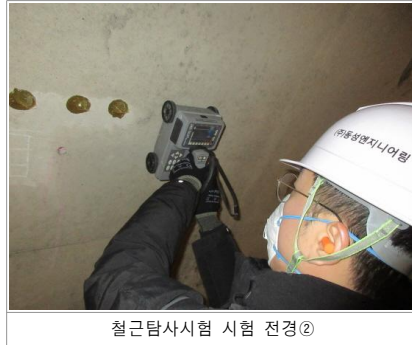
〈사진 3.31〉 철근탐사시험(부산) 전경

철근탐사기(RC-Radar)를 이용한 철근탐사시험은 총 6개소에서 실시하였으며, 철근탐사시험 결과, 전반적으로 배근간격은 설계도면과 대체로 유사한 상태이며, 대부분의 개소에서 피복두께가 설계피복보다 크게 나타나나 이로 인한 터널의 안전성 저하 우려는 없는 양호한 상태임.

- 철근탐사 시험결과 배근간격은 설계도면과 대체로 유사한 상태이며, 일부 개소에서 피복두께가 설계피복과 다소 편차를 보이는 것으로 나타나나 이로 인한 터널의 안전성 저하 및 탄산화 진행에 의한 철근부식 우려는 없는 양호한 상태인 것으로 평가되었다.

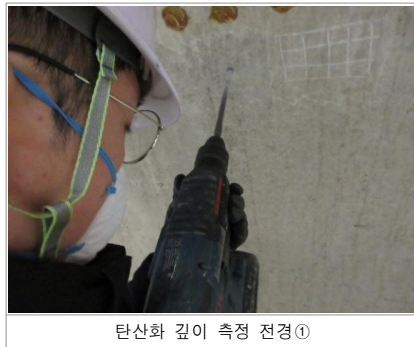
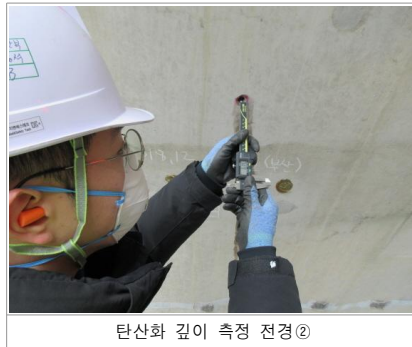
〈사진 3.32〉 탄산화 깊이 측정 전경

탄산화 깊이 측정은 총 6개소에서 실시하였다. 최소 피복두께와 탄산화 깊이를 비교한 결과, 전 개소의 탄산화 잔여깊이가 30.0mm 이상을 초과한 상태로 측정되어 상태평가“a”로 평가되었다.

또한, 철근까지의 탄산화 도달시간은 시험개소 모두 100년 이상으로 측정되어 탄산화로 인한 내구성 저하 우려가 없는 양호한 상태로 분석되었다.

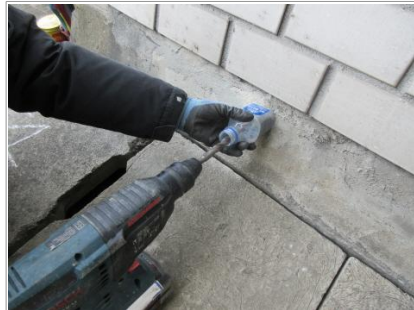
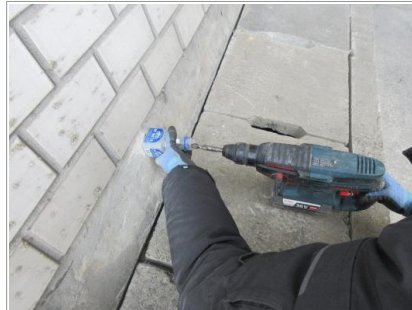
〈사진 3.33〉 염화물함유량 시험 전경

염화물함유량 시험은 라이닝 5개소 및 갱구부 1개소에서 콘크리트 표면과 철근위치까지의 깊이별 시험을 실시하였다. 시험결과, 상태평가 등급은 전개소 'a'등급( $0.3\text{kg}/\text{m}^3$  이하)로 평가되어, 염화물에 의한 부식발생 가능성은 낮은 상태인 것으로 조사되었다.

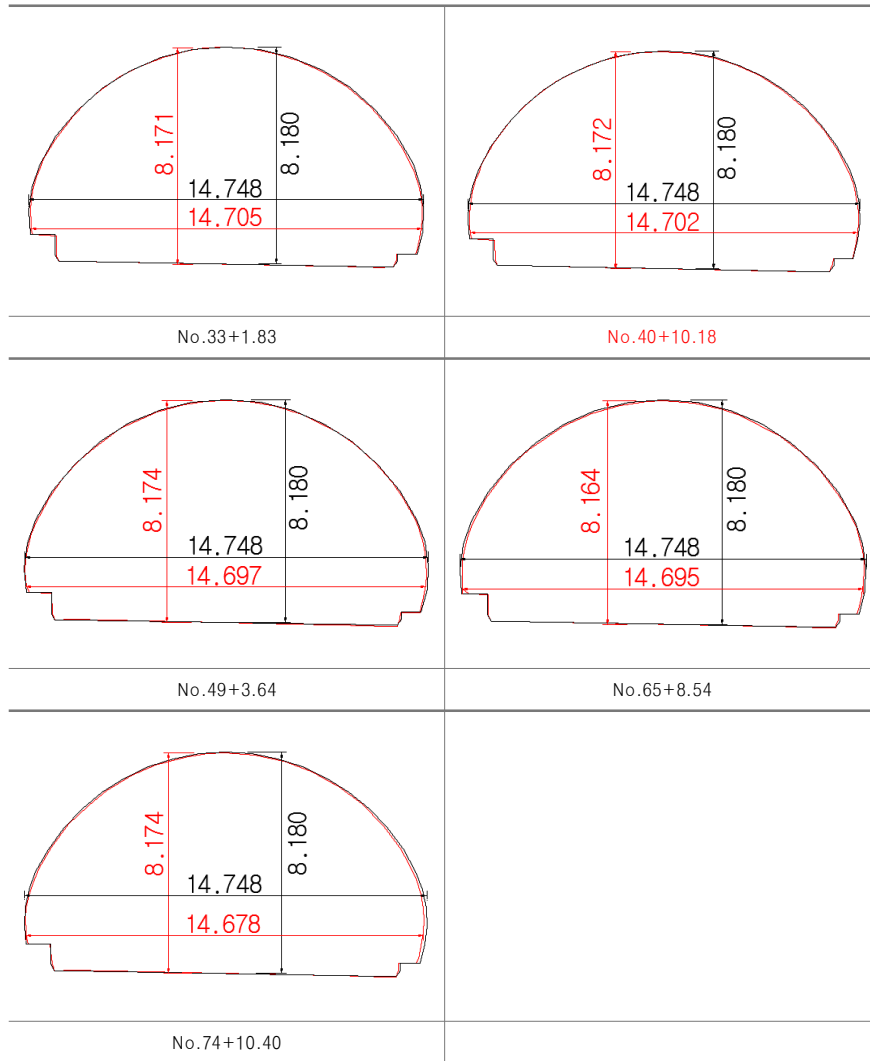
- 단면측량 결과, 건축한계에 저촉되는 구간은 없으며, 설계 값이랑 다소 차이가 있으나 이는 시공시 시공오차와 측정오차로 판단된다. 처짐이나 변형 등의 징후는 없어 구조물의 안전에는 이상이 없을 것으로 판단된다.

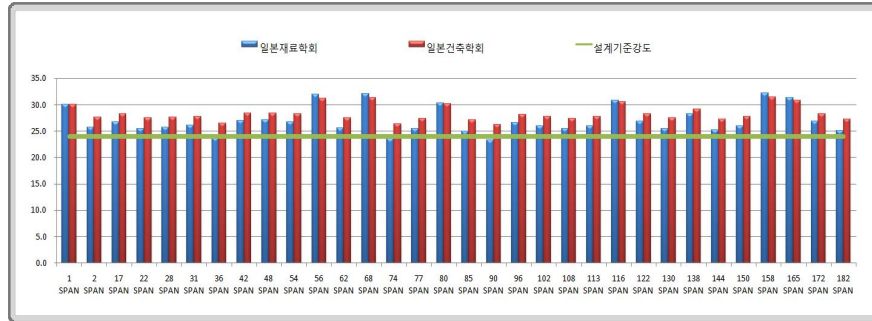
〈그림 3.33〉 터널 라이닝(포항) 평균압축강도 추정결과

- 검토결과, 설계기준 대비 103.3~132.5%로 터널 라이닝 전 구간 반발경도법에 의한 비파괴 추정강도는 모두 100% 이상을 상회한 값이 측정되었다.
- 비파괴 추정식에 의해 평가된 강도는 설계기준강도의 90% 이상을 만족하면 적절한 것으로 판단함(일본 국토개발기술연구센터)에 따라 전 구간 강도가 설계강도에 100% 이상으로 조사되어 터널 라이닝의 콘크리트 강도는 양호한 것으로 판단된다.
- 따라서, 금회 시험을 실시한 문수터널(포항) 터널 라이닝에 대한 콘크리트 강도는 공용년 수 경과에 따른 강도 저하는 없는 것으로 조사되었다.

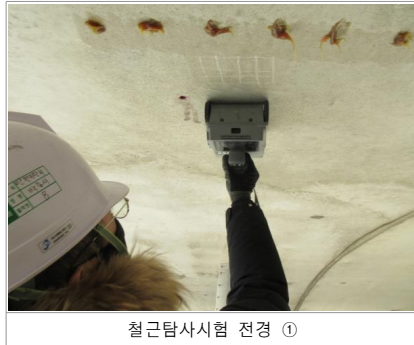
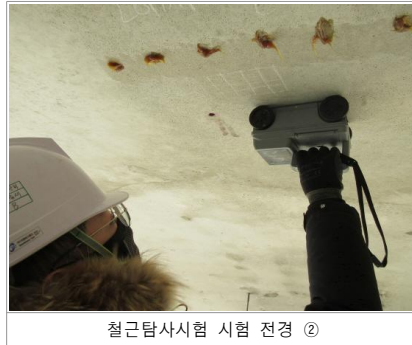
〈사진 3.36〉 철근탐사시험(포항) 전경

철근탐사기(RC-Radar)를 이용한 철근탐사시험은 총 6개소에서 실시하였으며, 철근탐사시험 결과, 측정된 배근간격 및 피복두께는 미소한 차이는 있으나 전반적으로 설계도면과 근사한 것으로 확인되었다.

- 철근탐사 시험결과 배근간격은 설계도면과 대체로 유사한 상태이며, 일부 개소에서 피복두께가 설계피복과 다소 편차를 보이는 것으로 나타나나 이로 인한 터널의 안전성 저하 및 탄산화 진행에 의한 철근부식 우려는 없는 양호한 상태인 것으로 평가되었다.

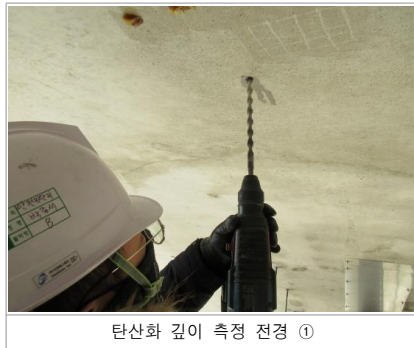
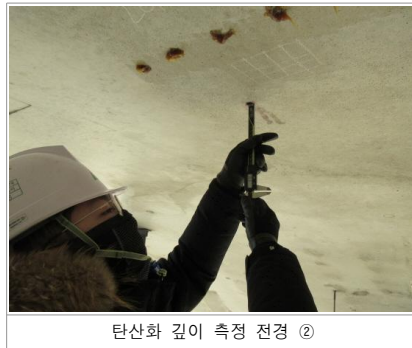
〈사진 3.37〉 탄산화 깊이(포항) 측정 전경

탄산화 깊이 측정은 총 6개소에서 실시하였다. 최소 피복두께와 탄산화 깊이를 비교한 결과, 전 개소의 탄산화 잔여깊이가 30.0mm 이상을 초과한 상태로 측정되어 상태평가“a”로 평가되었다.

또한, 철근까지의 탄산화 도달시간은 시험개소 모두 100년 이상으로 측정되어 탄산화로 인한 내구성 저하 우려가 없는 양호한 상태로 분석되었다.

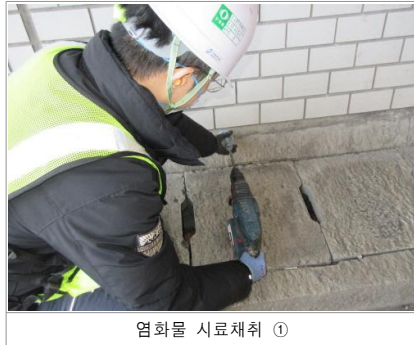
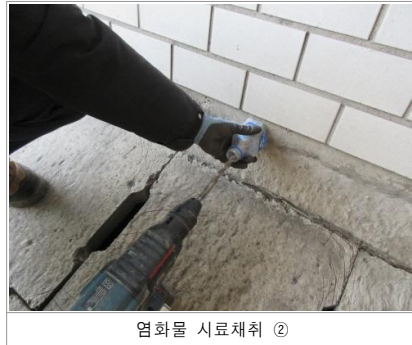
〈사진 3.38〉 염화물함유량(포항) 시험 전경

염화물함유량 시험은 라이닝 5개소 및 갱구부 1개소에서 콘크리트 표면과 철근위치까지의 깊이별 시험을 실시하였다. 시험결과, 상태평가 등급은 전개소 'a'등급( $0.3\text{kg}/\text{m}^3$  이하)로 평가되어, 염화물에 의한 부식발생 가능성은 낮은 상태인 것으로 조사되었다.

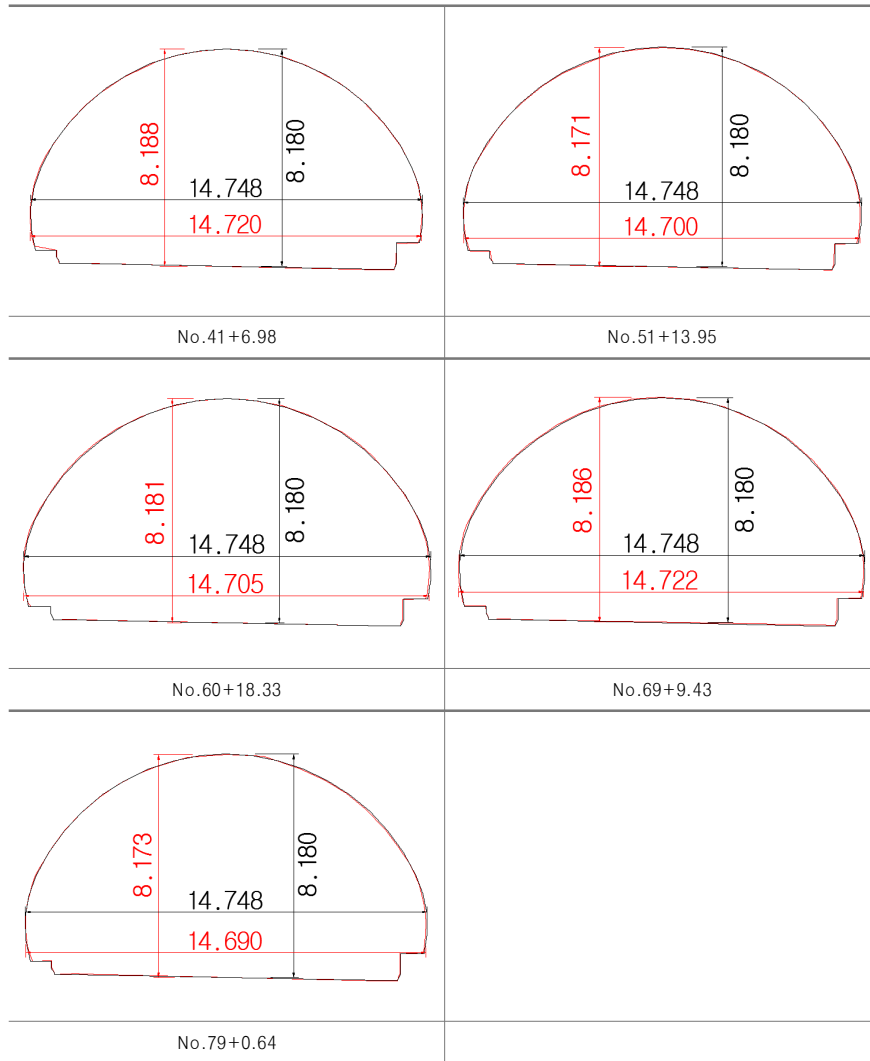
- 단면측량 결과, 건축한계에 저촉되는 구간은 없으며, 설계 값이랑 다소 차이가 있으나 이는 시공시 시공오차와 측정오차로 판단된다. 처짐이나 변형 등의 징후는 없어 구조물의 안전에는 이상이 없을 것으로 판단된다.
