## 제2장

## 자료수집 및 분석

## 제2장 자료수집 및 분석

본 과업대상 구조물의 건설당시 주요 현황을 파악하기 위해 “부산~울산간 고속도로 민간 투자 시설사업(제9공구:두현~굴화)”의 설계 및 준공도서 등을 검토하여 주요 현황을 요약하여 수록하였다.

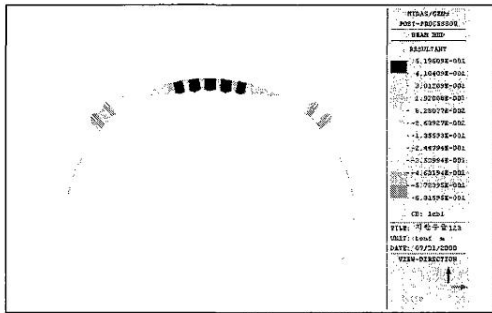
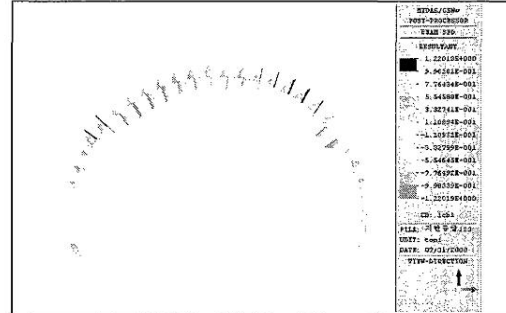
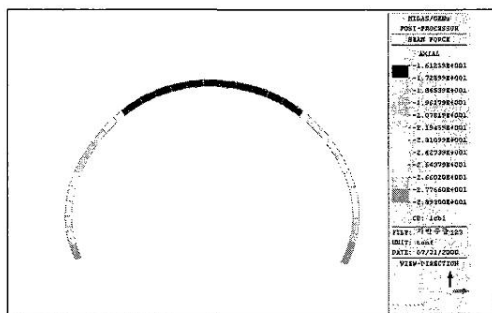
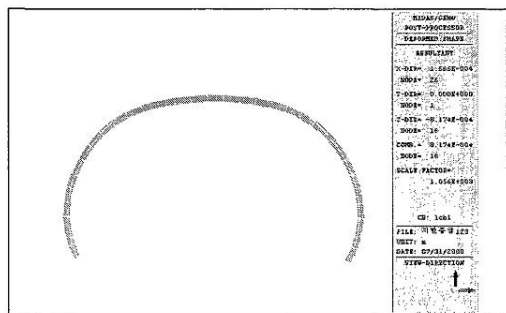
## - 응력검토

$$\text{최대응력 } f_{\max} = 95.521 \text{ tonf/m}^2$$

$$< f_{ca} \text{ ----- O.K}$$

$$\text{최대응력 } f_{\max} = 96.877 \text{ tonf/m}^2$$

$$\text{최대응력 } f_{\max} = 97.720 \text{ tonf/m}^2$$

$$= 2.540 \text{ tonf/m}^2$$

$$< v_a \text{ ----- O.K}$$
