## 제3장

## 현장조사 및 시험

## 제3장 현장조사 및 시험

문수터널(부산, 포항)은 터널시점 울산광역시 울주군 청량면, 터널종점 울산광역시 울주군 범서읍(부산울산선 부산<44.45km>, 포항<44.47km>지점)에 위치하고 있고, 2008년도 12월에 준공되어 약 10년 정도의 공용기간이 경과한 상태이며, 위치상으로 영취산(352m)의 동쪽 자락을 남북으로 가로지르게 시공된 편도 3차로 터널이다.

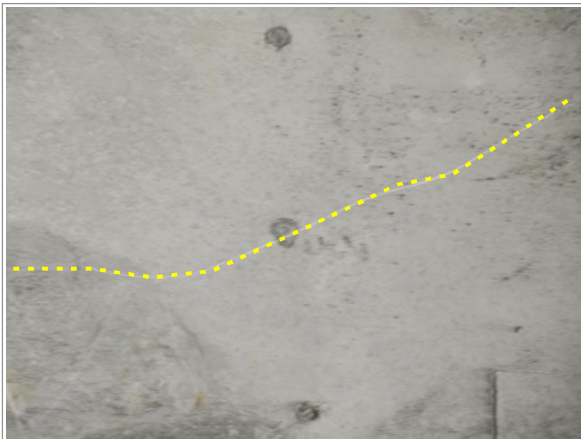
Span2 천단부 사균열 (cw=0.2mm/4.0m)

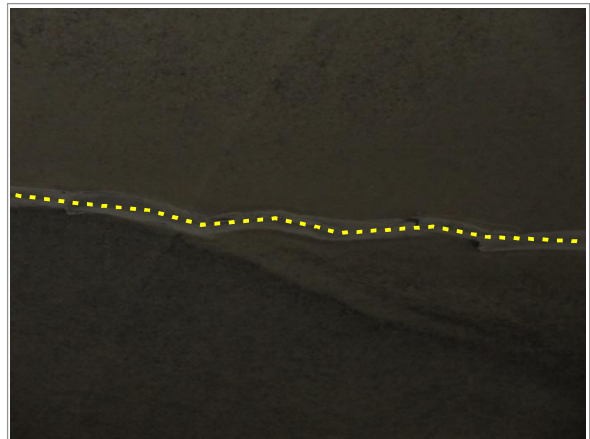
Span32 천단부 종균열 (cw=0.2mm/9.0m, 보수부 재균열)

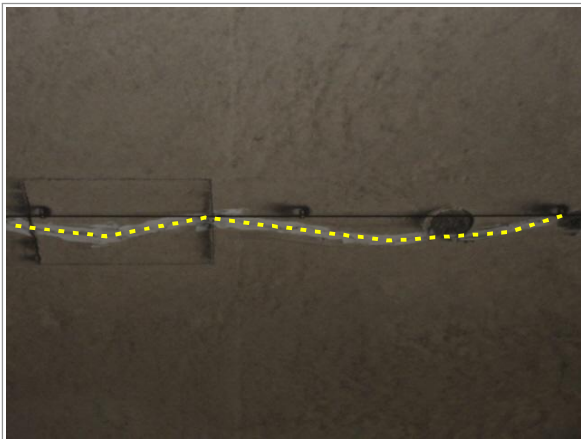
Span49 천단부 종균열 (cw=0.2mm/7.5m, 보수부 재균열)

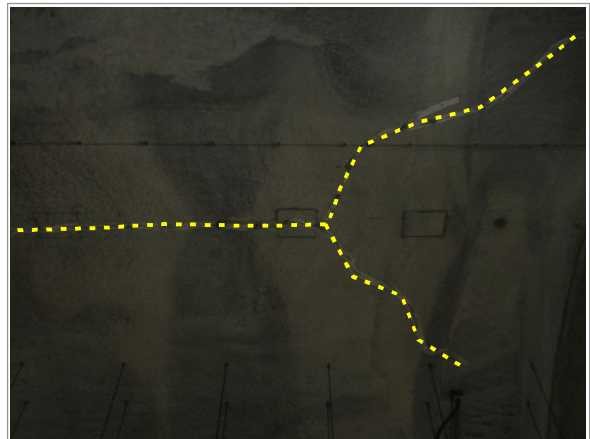
Span58 천단부 균열 (cw=0.3mm/12.0m, 보수부 재균열)

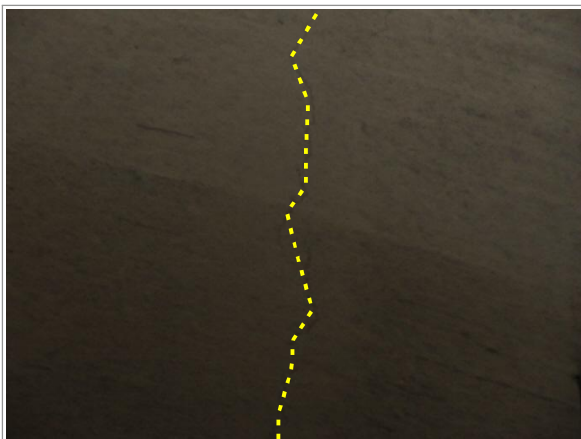
Span59 천단부 종균열 (cw=0.3mm/3.0m)

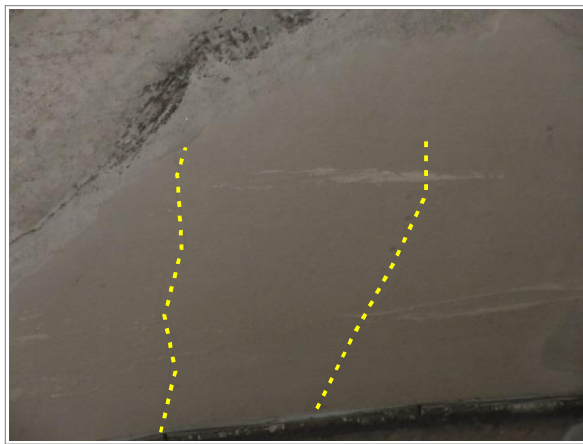
Span93 천단부 종균열(cw=0.2mm/0.8m, 2ea)

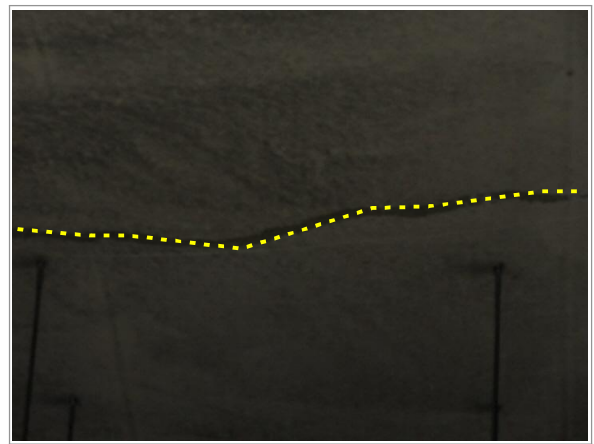
Span154 천단부 종균열(cw=0.3mm/9.0m)

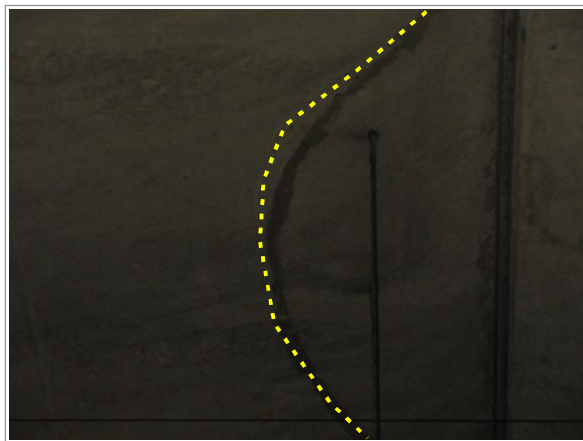
Span163 천단부 사균열(cw=0.3mm/6.0m)

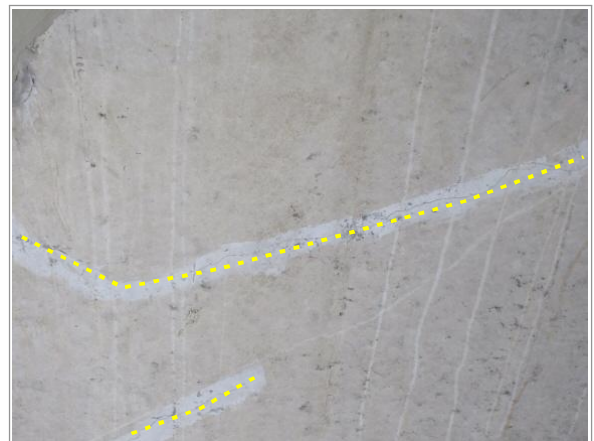
Span169 천단부 사균열(cw=0.2mm/2.5m)

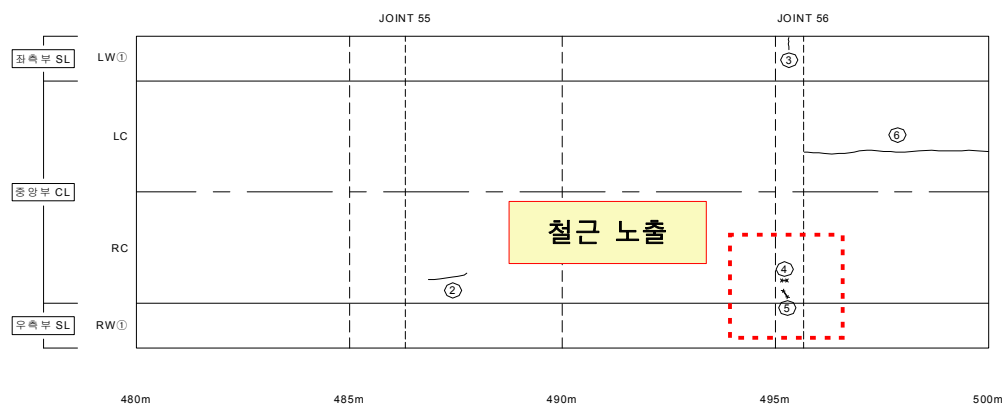
〈사진 3.4〉 터널 라이닝(부산) 단면손상 외관조사 현황

- 터널내 라이닝 천단부 및 벽체에 대하여 단면손상 발생 여부에 대한 외관조사를 실시한 결과 철근구간에서 철근노출 손상이 조사되었다.

- Sp56, Sp128 구간에서 조사된 철근노출은 시공 초기 콘크리트를 타설하는 과정에서 콘크리트량의 부족 또는 철근위치의 오류 등으로 라이닝 콘크리트를 타설한 후 양생하는 과정에서 기준 피복보다 얇게 콘크리트 라이닝이 타설되어 철근노출이 발생된 것으로 판단되며, 공용기간의 증가에 따른 철근의 부식에 의한 부피 팽창으로 Pop out 상태인 것으로 추정되며, 방치시 부식의 진전에 따른 손상의 확대가 우려되므로, 노출된 철근을 방청처리하고, 단면 복구를 통한 보수가 필요할 것으로 판단된다.

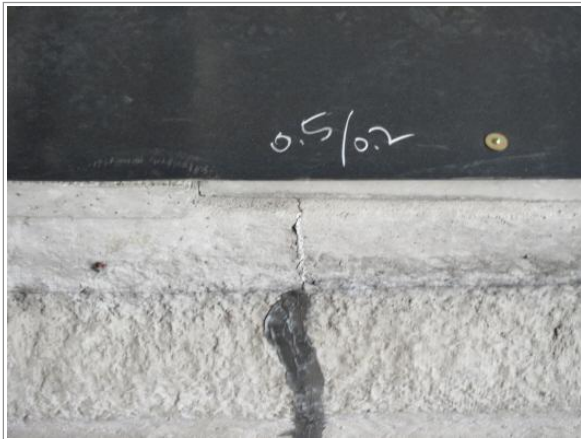
Span2 공동구 벽체 균열(0.5mm/0.2m)

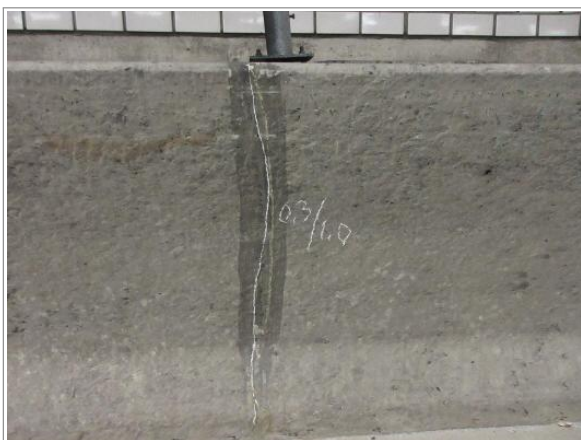
Span29 공동구 벽체 균열(0.3mm/1.0m)

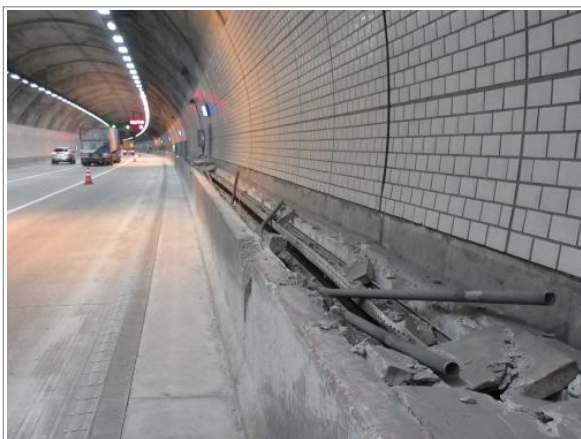
Span148~151 공동구 덮개 파손

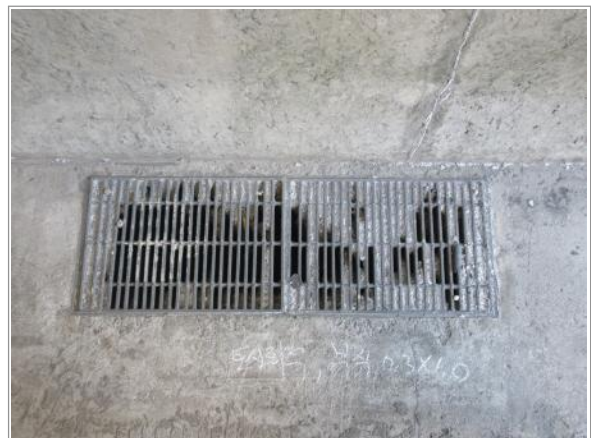
Span169 집수구 토사퇴적 및 스틸그레이팅 부식

- 배수로 상면에 발생한 폭 0.3mm 이상 및 미만의 균열은 건조수축 및 온도변화에 따른 신축작용 또는 시공관리미흡(침하균열)에 의해 발생하였으며, 본 손상으로 인하여 터널에 미치는 영향이 없으므로 보수의 필요성은 없으나 지속적인 관리는 필요할 것으로 판단된다.
- 배수시설 외관조사결과 집수구 내부 토사퇴적 및 스틸그레이팅의 부식이 조사되었으며, 손상의 발생은 주로 추월차로 보다는 주행차로 측면에서 나타나고 있으며, 이는 주행차로를 주로 이용하는 건설장비 등 중차량의 통행으로 인한 토사 퇴적 및 제설제 성분이 용빙되어 집수구 상면 스틸그레이팅을 통해 유입되면서 부식을 유발한 것으로 원활한 터널내 배수를 위하여 일괄적으로 청소가 필요할 것으로 판단된다.

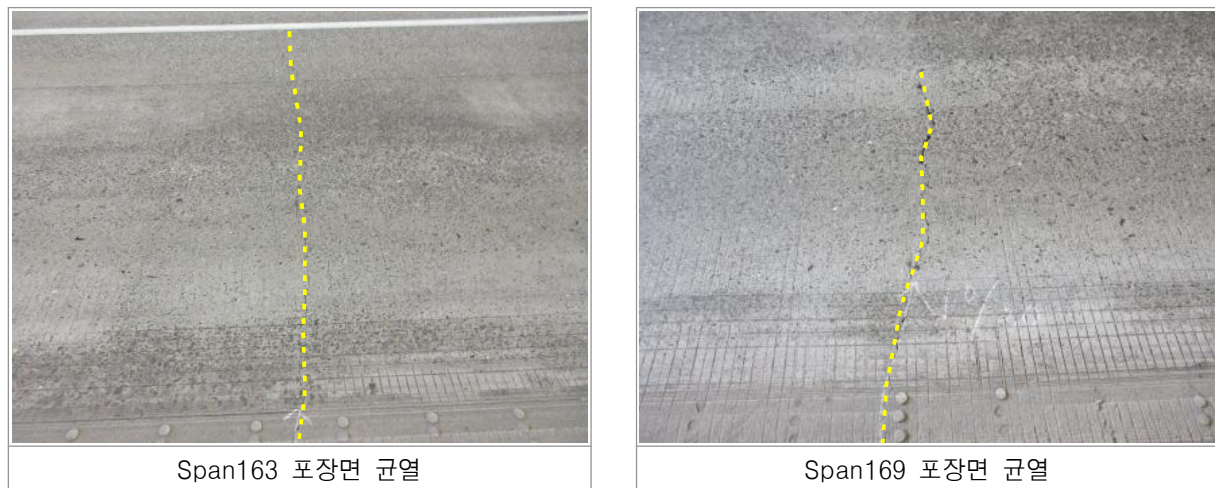
〈사진 3.12〉 포장면 외관조사 현황

Span21 포장면 재료분리

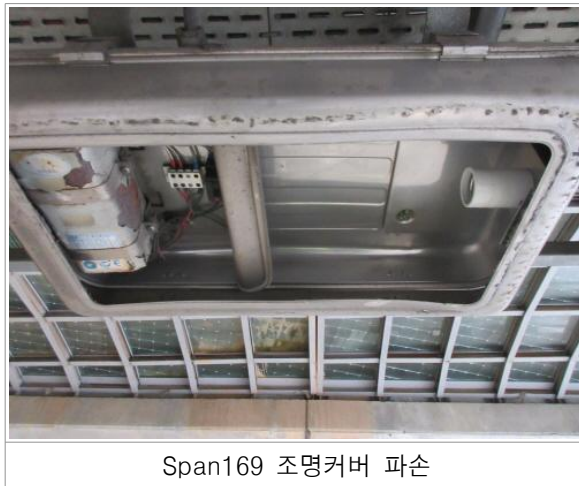
Span169 조명커버 파손

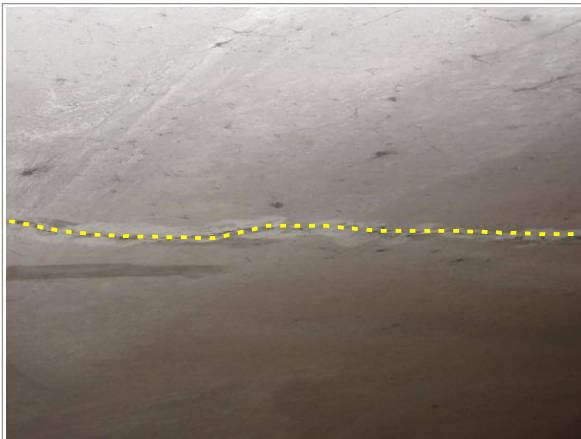
Span18 천단부 종균열(cw=0.2mm/9.0m, 보수부 재균열)

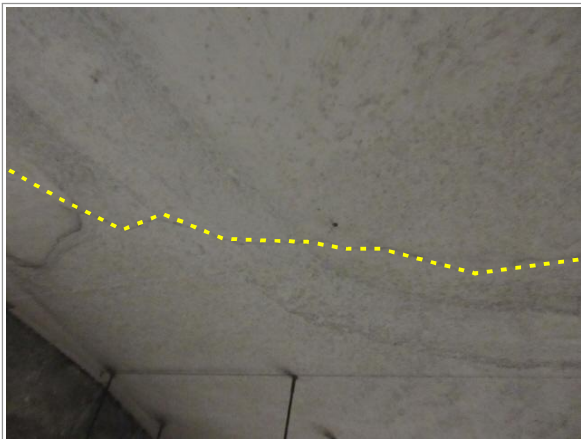
Span49 천단부 종균열(cw=0.2mm/4.0m, 보수부 재균열)

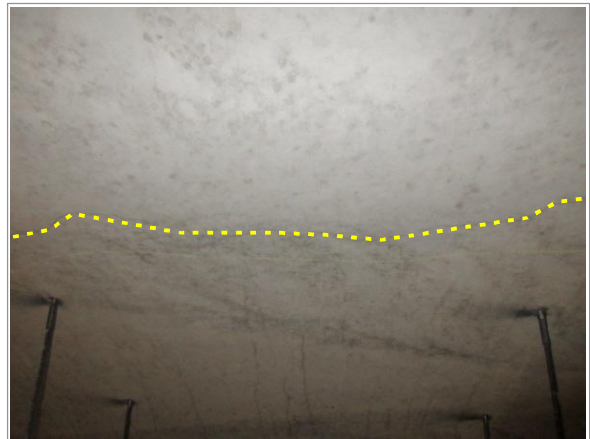
Span61 천단부 균열(cw=0.3mm/9.0m)

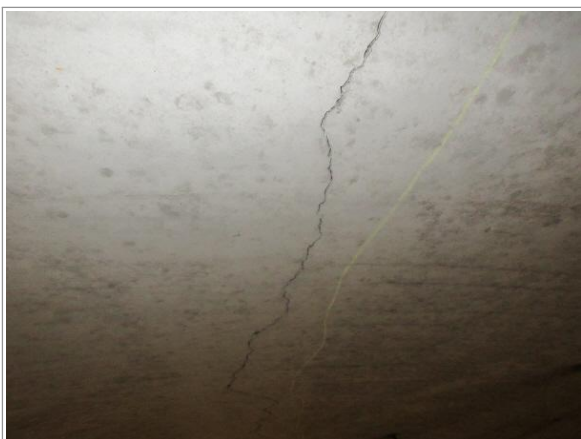
Span62 천단부 종균열(cw=1.5mm/9.0m)

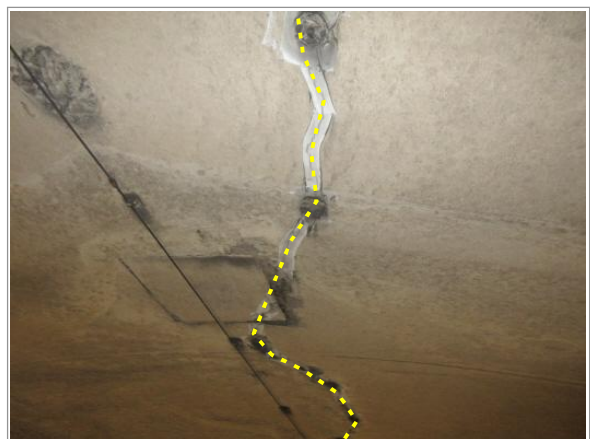
Span137 천단부 종균열(cw=0.2mm/9.0m, 보수부 재균열)

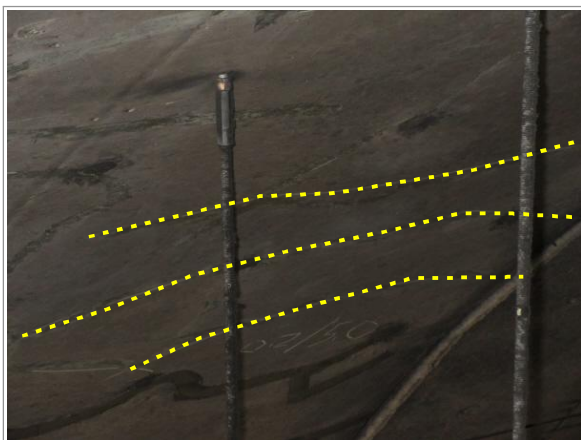
Span179 천단부 종균열(cw=0.2mm)

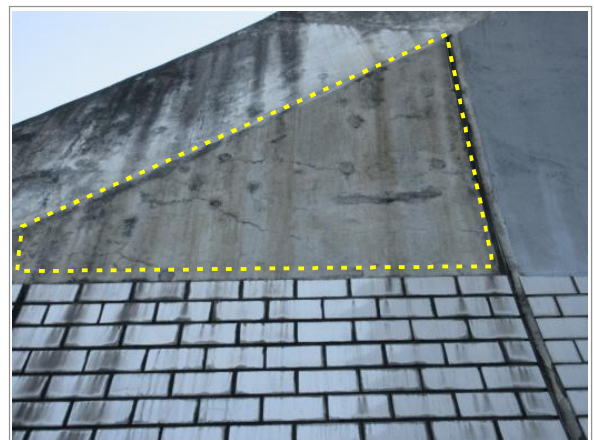
Span183 어깨부 망상균열(cw=0.2mm, 1.0×2.0)

- 문수터널(포항)에서 조사된 망상균열은 종점 어깨부에서 1개소 2.0m<sup>2</sup>가 조사되었으며, 시공 초기 건조수축과 온도변화에 의한 손상으로 사료되며, 전차 정밀점검시에는 조사되지 않은 것으로 확인되나, 손상의 양상으로 볼 때 신규 손상이라기 보다는 조사자의 누락에 의한 것으로 추정되며, 경미한 상태이므로 당장의 보수 보다는 지속적인 관찰을 실시하는 것이 바람직할 것으로 판단된다.

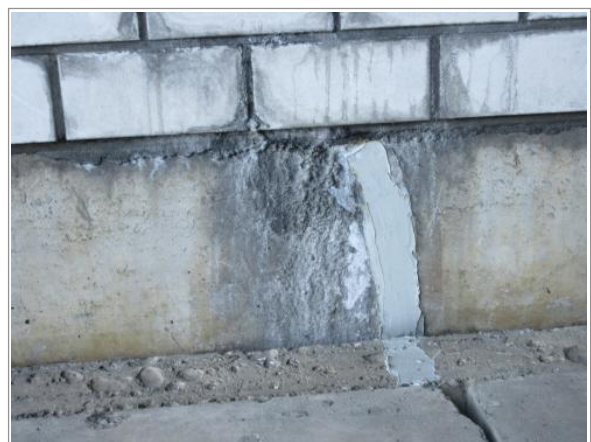
Span181 벽체부 백태(0.3×0.5)

- 중점부 라이닝 벽체부에서 발생한 백태는 습기가 없는 건조한 상태인 것으로 보아 방수막 파손에 의한 누수로 발생한 손상이라 보기 어려우며, 시공초기 발생한 초기 백태 또는 라이닝 배면 침투수가 미세 균열 등을 통해 발생한 후기 백태중 초기 백태에 가까운 손상으로 현재 손상범위가 작고 국부적으로 발생하였으므로, 현 상태에서의 보수 보다는 주기적인 점검을 통해 유지관리토록 하는 것이 바람직 할 것으로 판단된다.

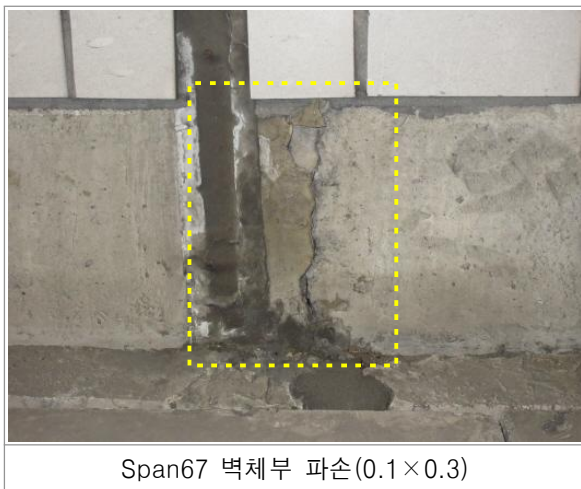
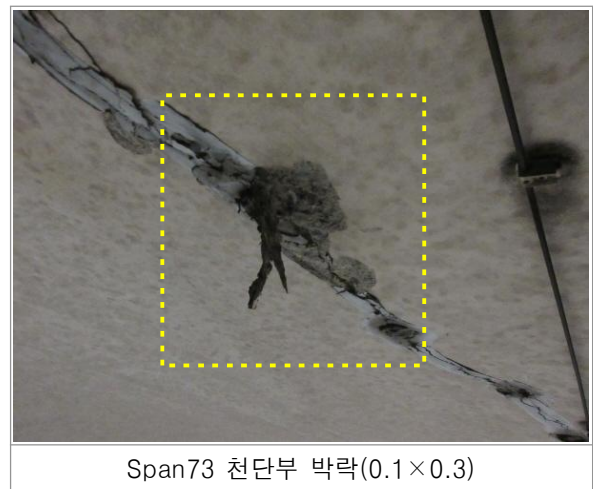
〈사진 3.19〉 터널 라이닝(포항) 단면손상 외관조사 현황

- 터널내 라이닝 천단부 및 벽체에 대하여 단면손상 발생 여부에 대한 외관조사를 실시한 결과 경미한 박락과 파손이 조사되었고, 보수재 박리가 1개소 발생하였다.

- 터널 내 조사된 박락은 73Span 보수부재균열 중간에 발생한 형상으로 손상의 위치와 규모 등으로 봤을 때 균열에 의한 추가적인 손상이라고 보기는 어렵다고 판단되며, 균열 보수작업시 발생한 손상으로 보여진다. 손상은 더 이상 진전되지 않을 것으로 판단되나, 내구성 확보를 위해 단면 복구를 통한 보수가 필요할 것으로 판단된다.
- 터널 내 벽체 부분에서 조사된 파손은 주로 시공이음부에서 발생되었으며, 초기 라이닝폼을 이용한 시공시 거푸집 제거 및 이동시 충격과 터널 라이닝의 신축량 차이에 의해 발생한 비구조적 손상으로 방치시 콘크리트 탈락으로 인한 통행차량의 안전을 위협할 수 있으므로 단면보수 또는 제거가 필요할 것으로 판단된다.

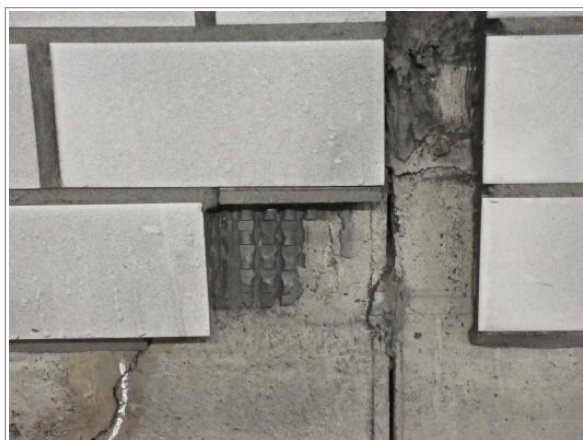
Span104 측벽부 타일 탈락

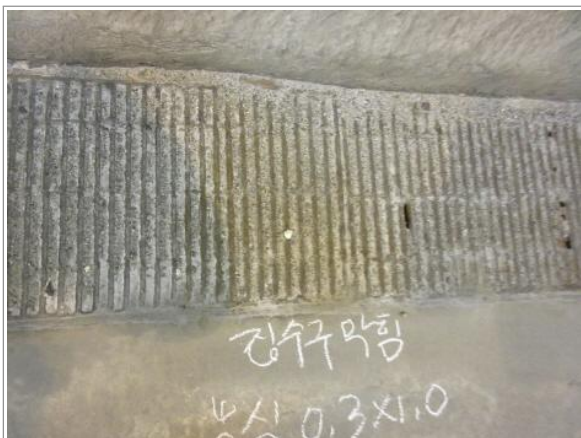
Span24 집수구 토사퇴적 및 스틸그레이팅 부식

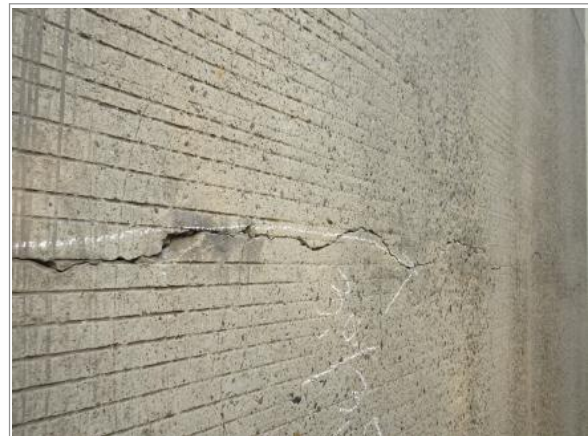
Span3 포장면 균열

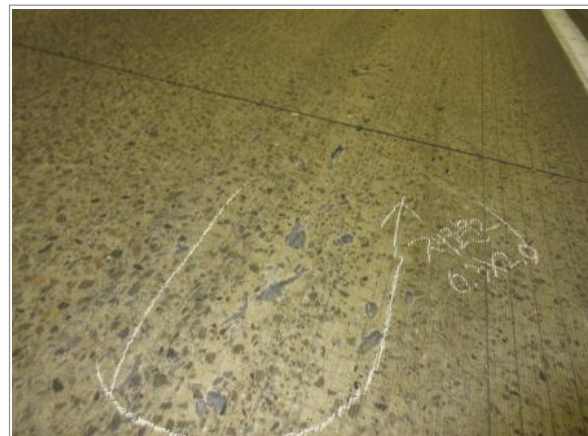
Span144 포장면 재료분리
