## 3.4 콘크리트 내구성조사

### 3.4.1 개요

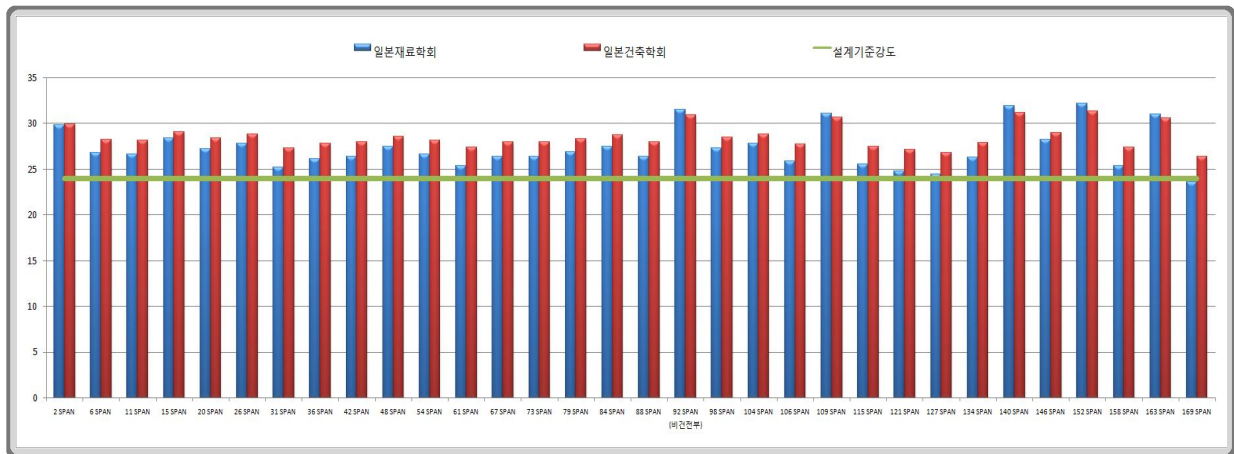
〈그림 3.30〉 터널 라이닝(부산) 평균압축강도 추정결과

- 검토결과, 설계기준 대비 104.2~132.5%로 터널 라이닝 전 구간 반발경도법에 의한 비파괴 추정강도는 모두 100% 이상을 상회한 값이 측정되었다.
- 건전부/비건전부 검토결과, 비건전부의 반발경도값이 건전부 대비 95% 이상으로 확인되었으며, 건전부 대비 큰 차이를 보이지 않는 것으로 측정되었다.
- 비파괴 추정식에 의해 평가된 강도는 설계기준강도의 90%이상을 만족하면 적정한 것으로 판단함(일본 국토개발기술연구센터)에 따라 전 구간 강도가 설계강도에 100%이상으로 조사되어 터널 라이닝의 콘크리트 강도는 양호한 것으로 판단된다.
- 따라서, 금회 시험을 실시한 문수터널(부산) 터널 라이닝에 대한 콘크리트 강도는 공용년 수 경과에 따른 강도 저하는 없는 것으로 조사되었다.

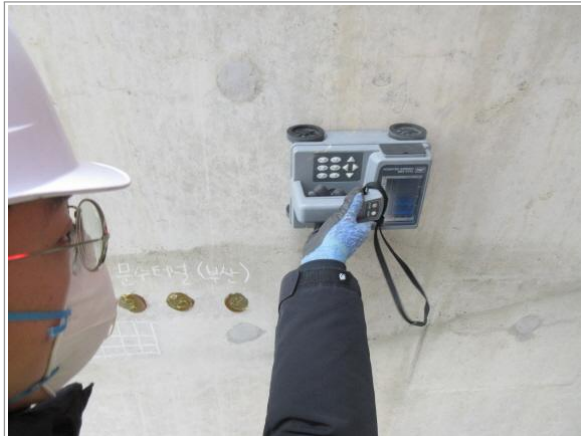
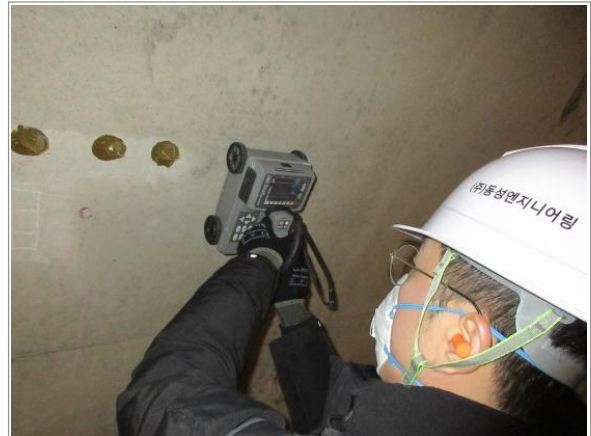
〈사진 3.31〉 철근탐사시험(부산) 전경

철근탐사기(RC-Radar)를 이용한 철근탐사시험은 총 6개소에서 실시하였으며, 철근탐사시험 결과, 전반적으로 배근간격은 설계도면과 대체로 유사한 상태이며, 대부분의 개소에서 피복두께가 설계피복보다 크게 나타나나 이로 인한 터널의 안전성 저하 우려는 없는 양호한 상태임.

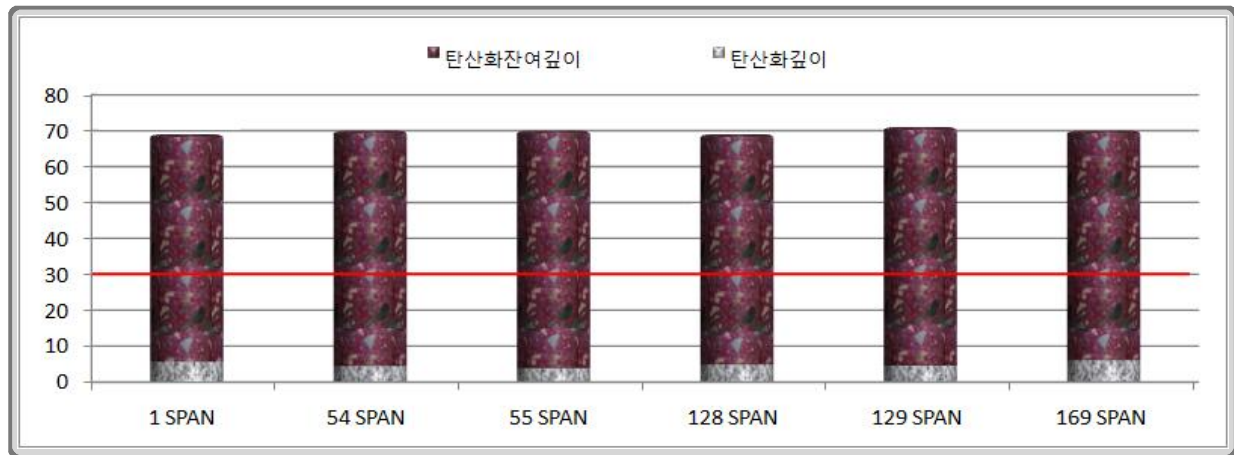
〈그림 3.31〉 탄산화 깊이(부산) 측정결과

탄산화 깊이 측정은 총 6개소에서 실시하였다. 최소 피복두께와 탄산화 깊이를 비교한 결과, 전 개소의 탄산화 잔여깊이가 30.0mm 이상을 초과한 상태로 측정되어 상태평가“a”로 평가되었다.

또한, 철근까지의 탄산화 도달시간은 시험개소 모두 100년 이상으로 측정되어 탄산화로 인한 내구성 저하 우려가 없는 양호한 상태로 분석되었다.

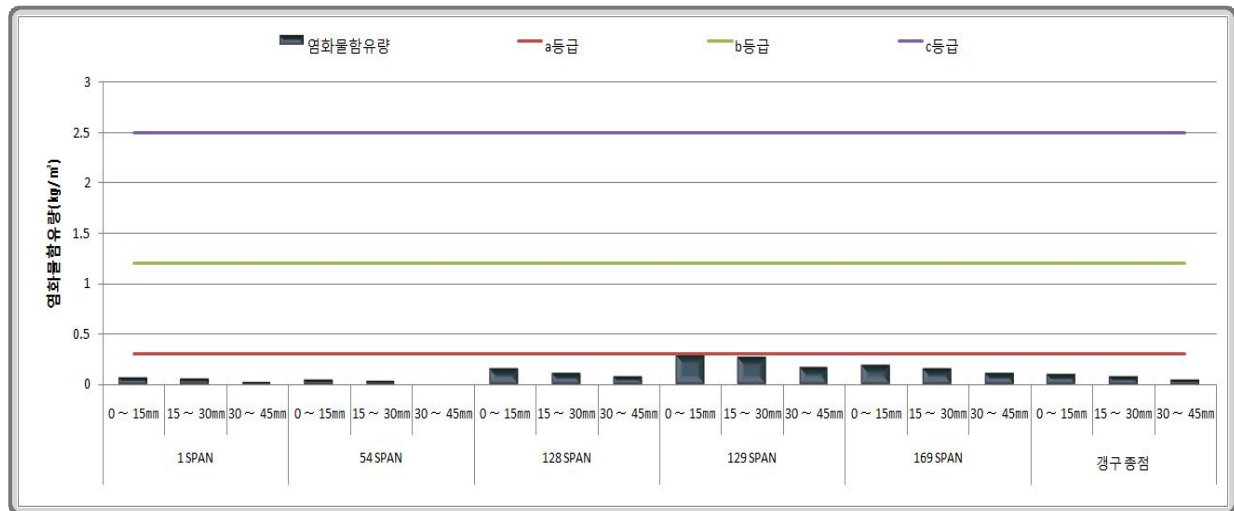
〈그림 3.32〉 염화물함유량 시험결과

염화물함유량 시험은 라이닝 5개소 및 갱구부 1개소에서 콘크리트 표면과 철근위치까지의 깊이별 시험을 실시하였다. 시험결과, 상태평가 등급은 전개소 'a'등급( $0.3\text{kg}/\text{m}^3$  이하)로 평가되어, 염화물에 의한 부식발생 가능성은 낮은 상태인 것으로 조사되었다.

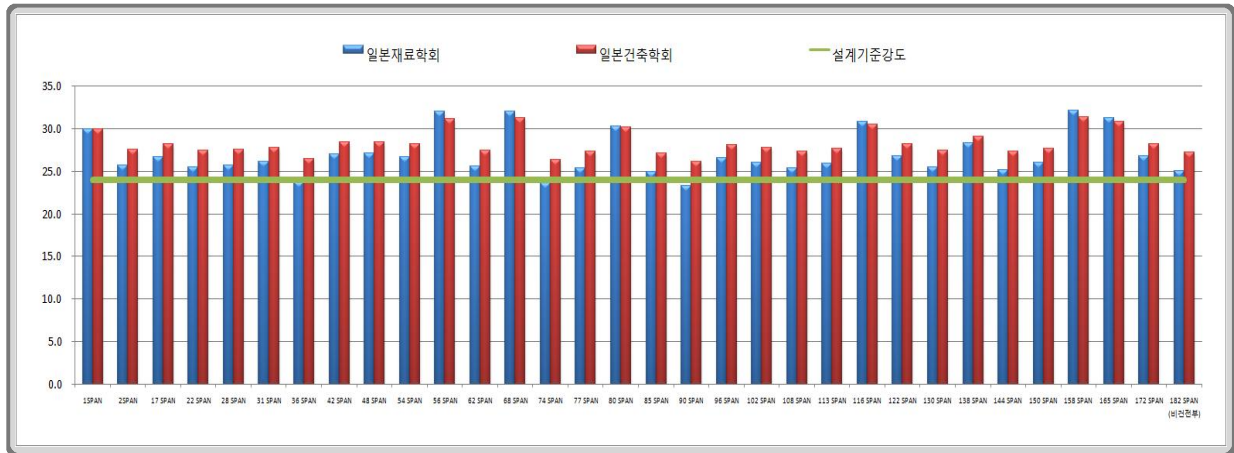
〈그림 3.33〉 터널 라이닝(포항) 평균압축강도 추정결과

- 검토결과, 설계기준 대비 103.3~132.5%로 터널 라이닝 전 구간 반발경도법에 의한 비파괴 추정강도는 모두 100% 이상을 상회한 값이 측정되었다.
- 건전부/비건전부 검토결과, 비건전부의 반발경도값이 건전부 대비 95% 이상으로 확인 되었으며, 건전부 대비 큰 차이를 보이지 않는 것으로 측정되었다.
- 비파괴 추정식에 의해 평가된 강도는 설계기준강도의 90%이상을 만족하면 적절한 것으로 판단함(일본 국토개발기술연구센터)에 따라 전 구간 강도가 설계강도에 100%이상으로 조사되어 터널 라이닝의 콘크리트 강도는 양호한 것으로 판단된다.
- 따라서, 금회 시험을 실시한 문수터널(포항) 터널 라이닝에 대한 콘크리트 강도는 공용년 수 경과에 따른 강도 저하는 없는 것으로 조사되었다.

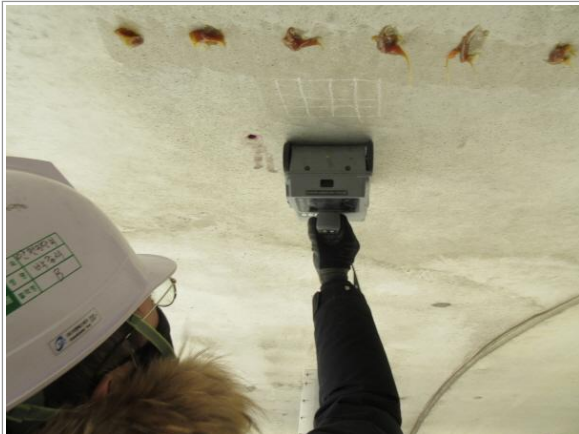
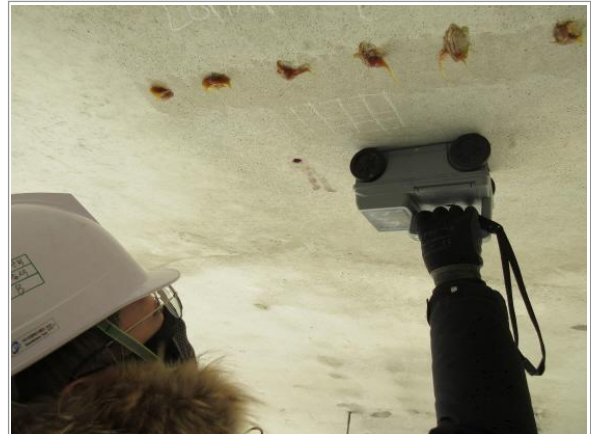
〈사진 3.36〉 철근탐사시험(포항) 전경

철근탐사기(RC-Radar)를 이용한 철근탐사시험은 총 6개소에서 실시하였으며, 철근탐사시험 결과, 측정된 배근간격 및 피복두께는 미소한 차이는 있으나 전반적으로 설계도면과 근사한 것으로 확인되었다.

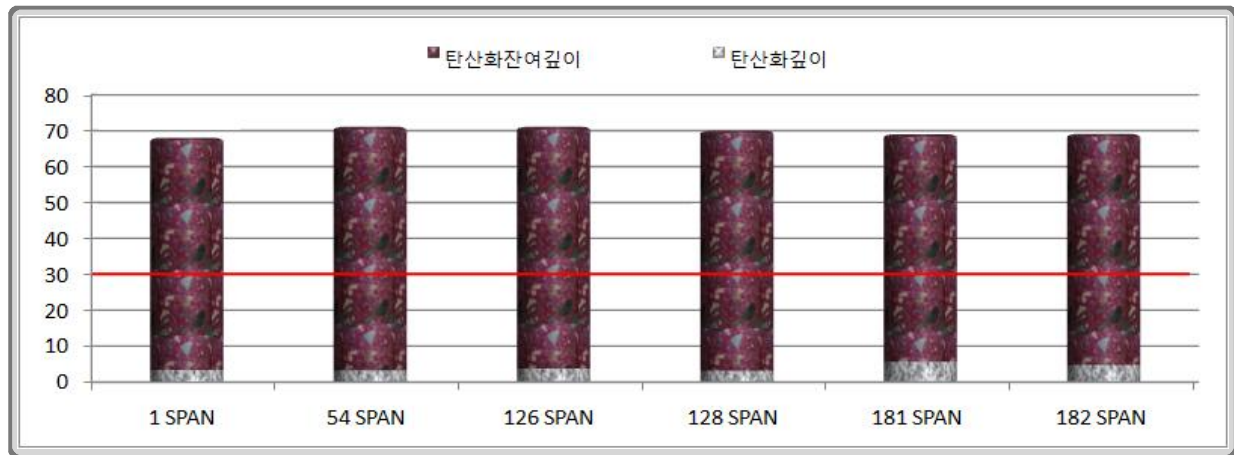
〈그림 3.34〉 탄산화 깊이 측정결과

탄산화 깊이 측정은 총 6개소에서 실시하였다. 최소 피복두께와 탄산화 깊이를 비교한 결과, 전 개소의 탄산화 잔여깊이가 30.0mm 이상을 초과한 상태로 측정되어 상태평가“a”로 평가되었다.

또한, 철근까지의 탄산화 도달시간은 시험개소 모두 100년 이상으로 측정되어 탄산화로 인한 내구성 저하 우려가 없는 양호한 상태로 분석되었다.

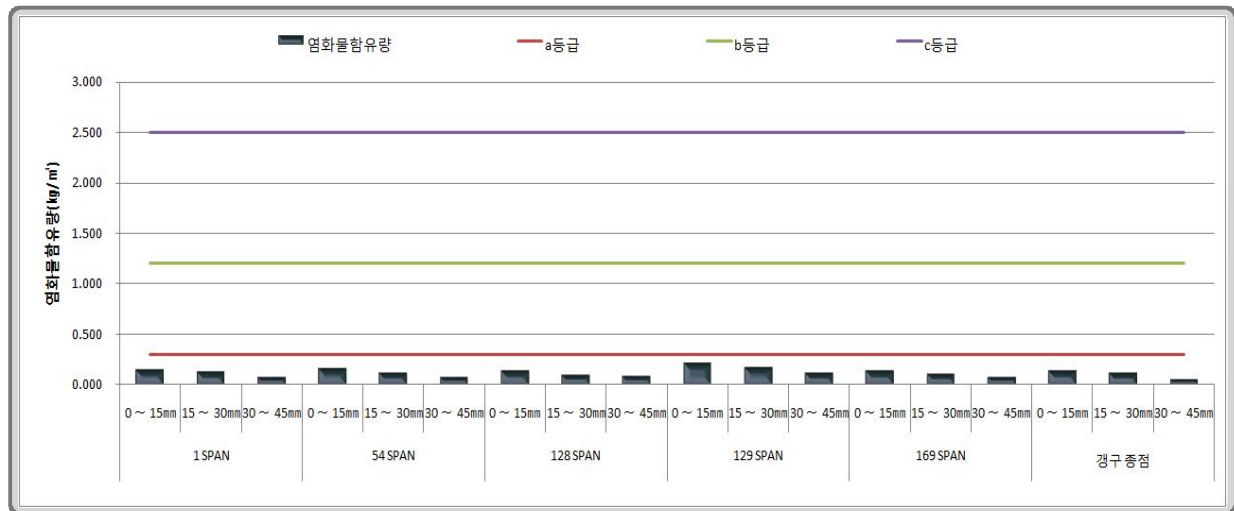
〈그림 3.35〉 연화물함유량 시험결과

염화물함유량 시험은 라이닝 5개소 및 갯구부 1개소에서 콘크리트 표면과 철근위치까지의 깊이별 시험을 실시하였다. 시험결과, 상태평가 등급은 전개소 'a'등급( $0.3\text{kg}/\text{m}^3$  이하)로 평가되어, 염화물에 의한 부식발생 가능성은 낮은 상태인 것으로 조사되었다.

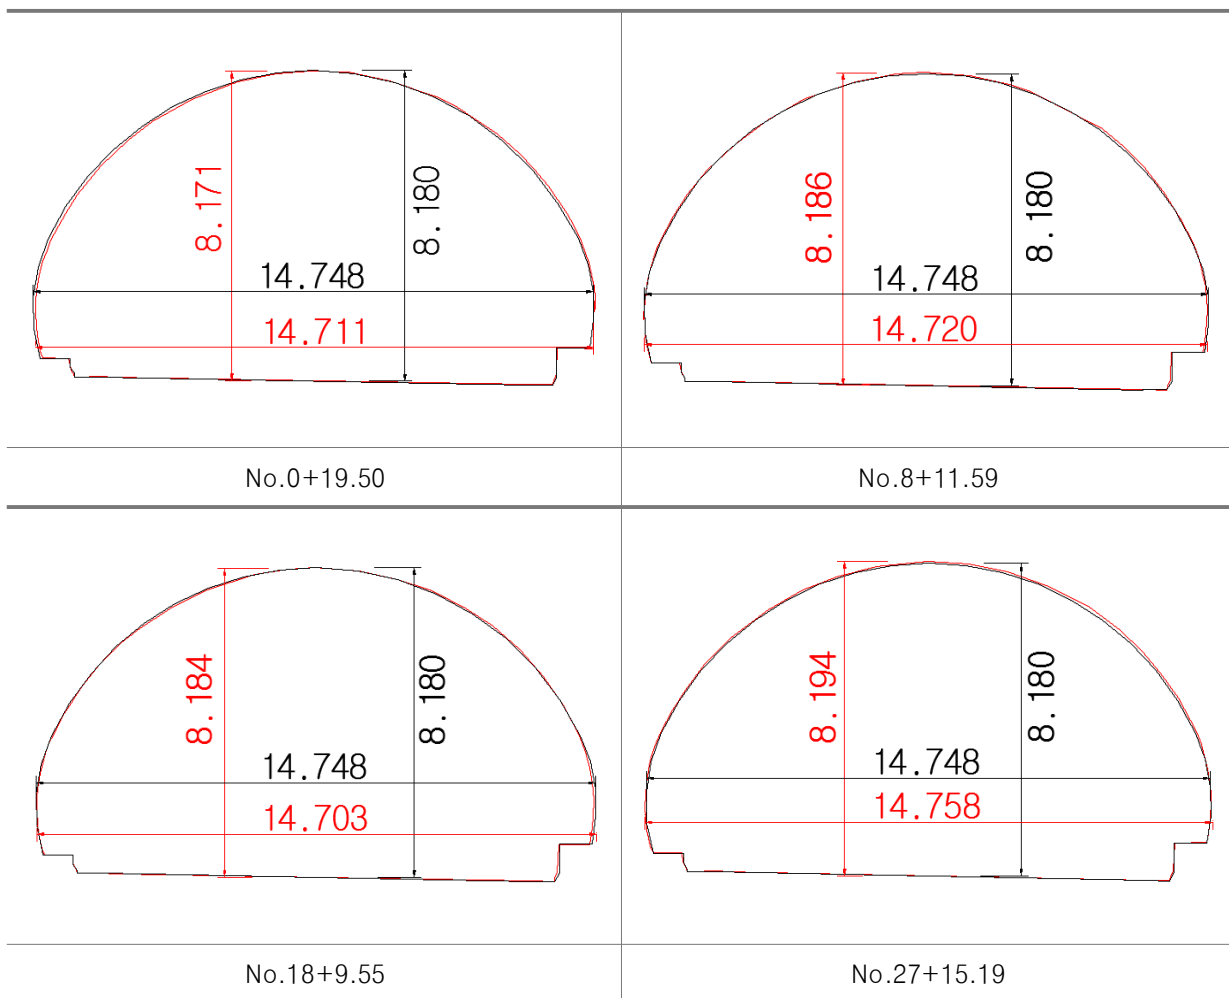
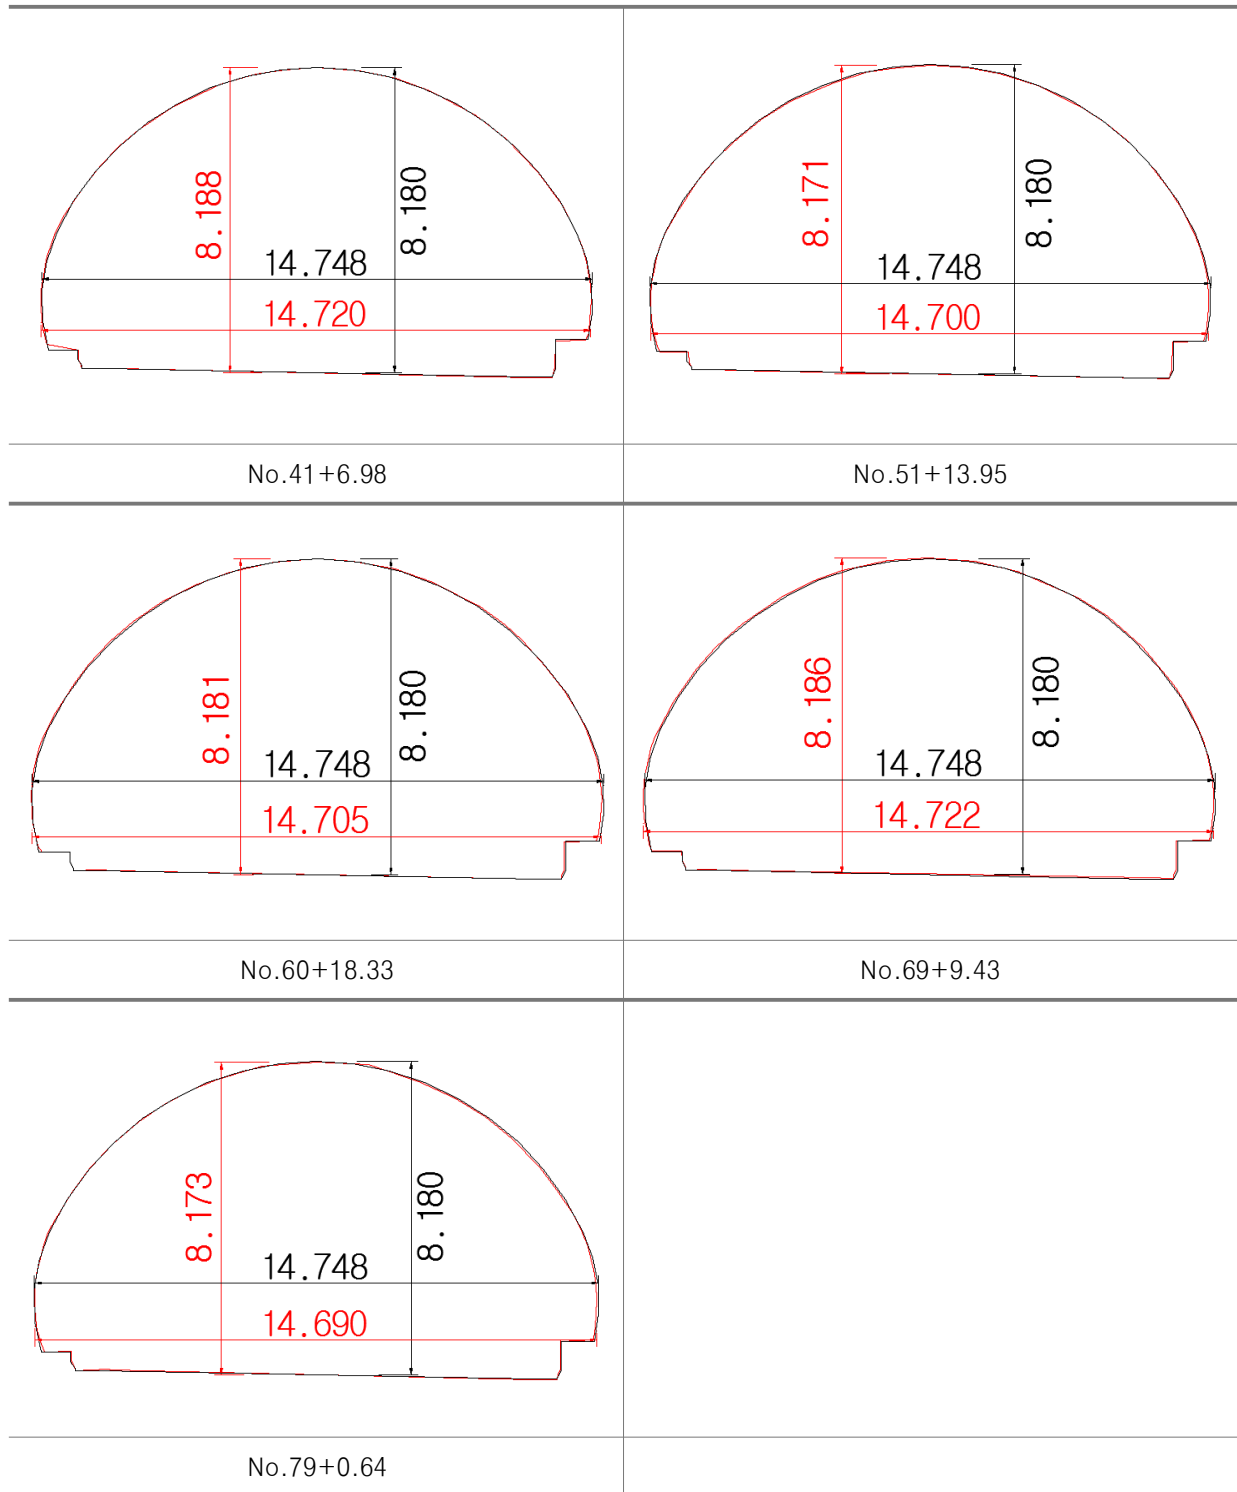
- 단면측량 결과, 건축한계에 저촉되는 구간은 없으며, 설계 값이랑 다소 차이가 있으나 이는 시공시 시공오차와 측정오차로 판단된다. 처짐이나 변형 등의 징후는 없어 구조물의 안전에는 이상이 없을 것으로 판단된다.
