## 전경 사진

## 과업수행 사진

## 손상 사진

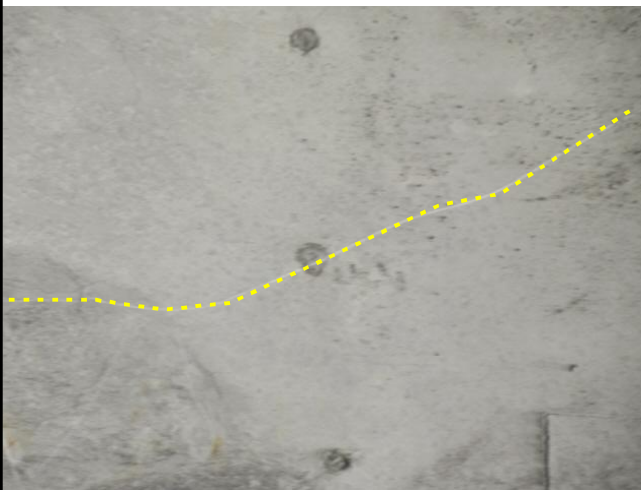
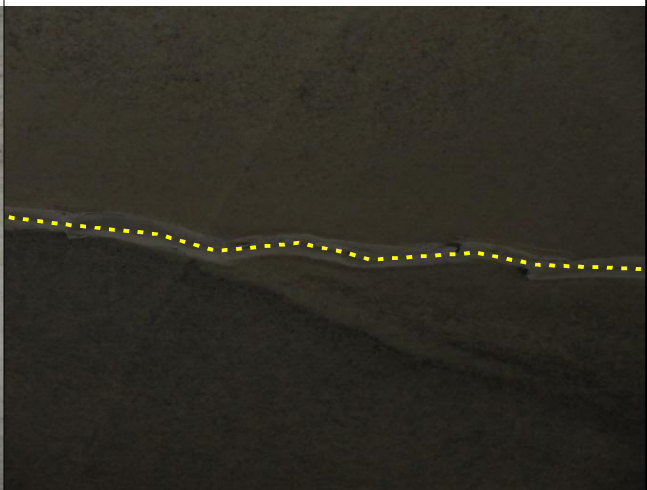
| 위치 | 라이닝(천장부) SP2 | 위치 | 라이닝(천장부) SP32 |

| 내용 | 종균열(cw=0.2mm/4.0m) | 내용 | 종균열(cw=0.2mm/9.0m, 보수부 재균열) |

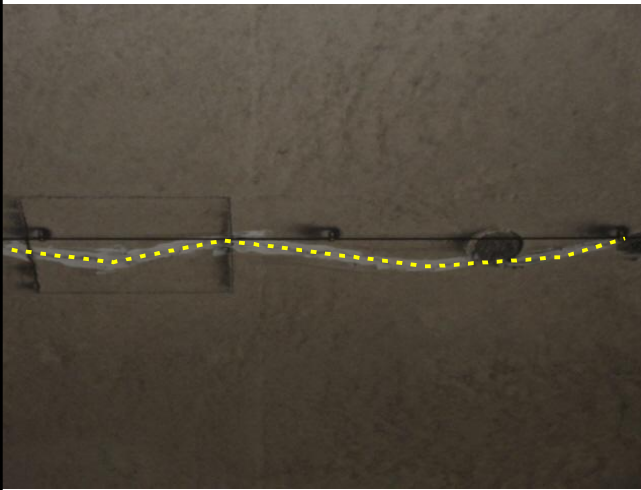
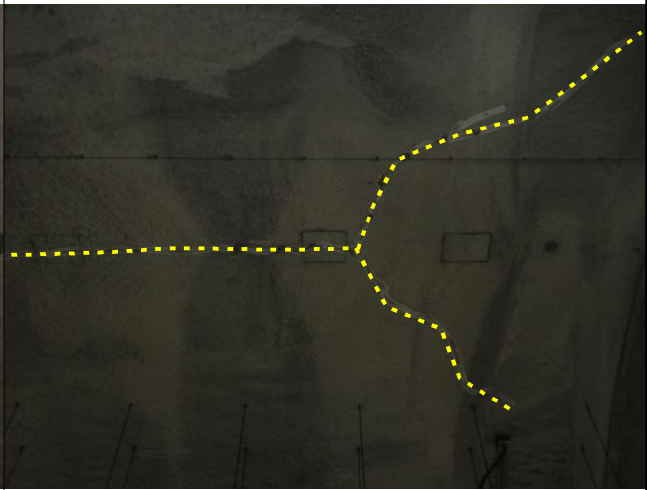
| 위치 | 라이닝(천장부) SP49 | 위치 | 라이닝(천장부) SP58 |

| 내용 | 종균열(cw=0.2mm/7.5m, 보수부 재균열) | 내용 | 종균열(cw=0.3mm/12.0m, 보수부 재균열) |

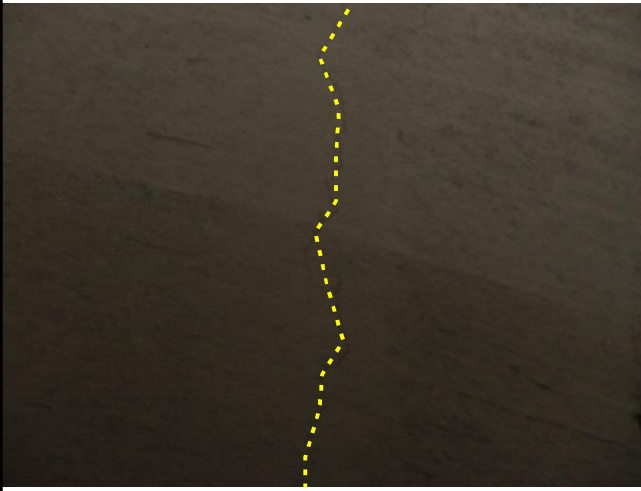
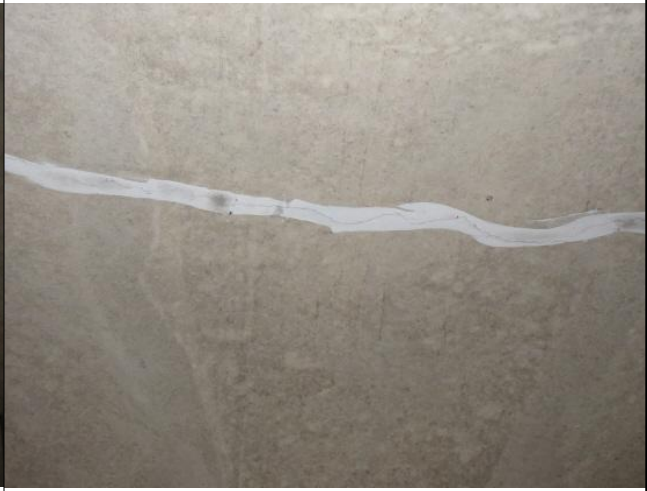
| 위치 | 라이닝(천장부) SP59 | 위치 | 라이닝(천장부) SP90 |

| 내용 | 종균열(cw=0.3mm/3.0m) | 내용 | 종균열(cw=0.2mm/9.0m, 보수부 재균열) |

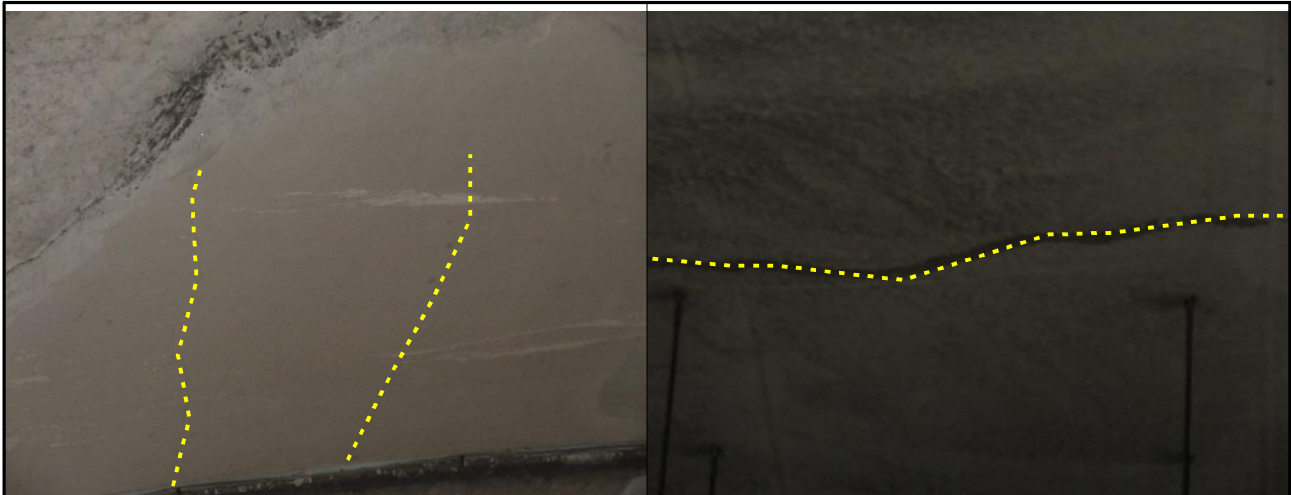
| 위치 | 라이닝(천장부) SP93 | 위치 | 라이닝(천장부) SP154 |

| 내용 | 종균열(cw=0.3mm/0.8, 2eam) | 내용 | 종균열(cw=0.3mm/9.0m) |

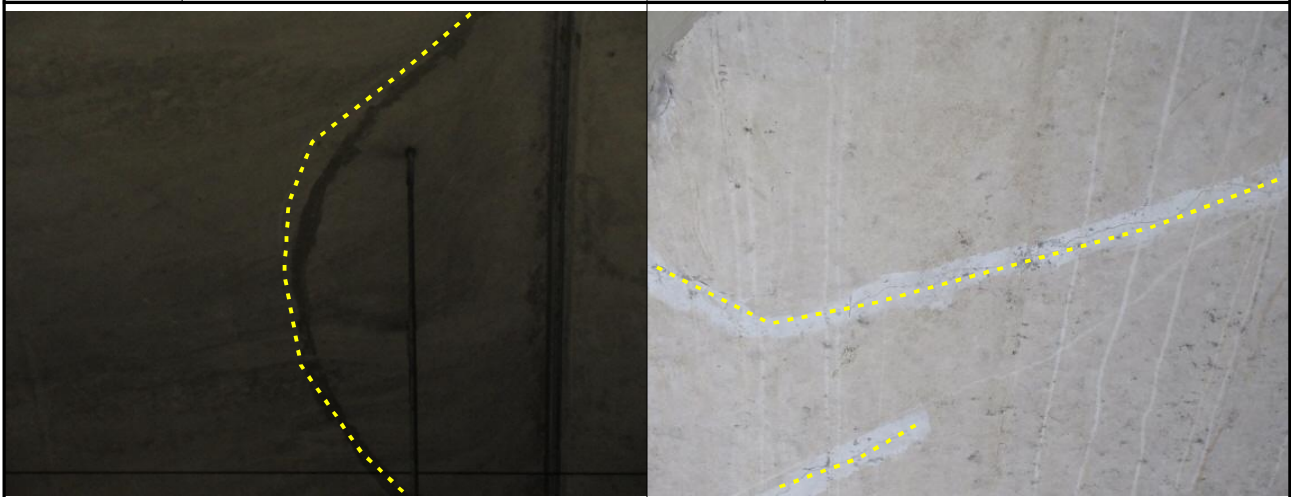
| 위치 | 라이닝(천장부) SP9163 | 위치 | 라이닝(천장부) SP9169 |

| 내용 | 사균열(cw=0.3mm/6.0m) | 내용 | 사균열(cw=0.2mm/2.5m) |

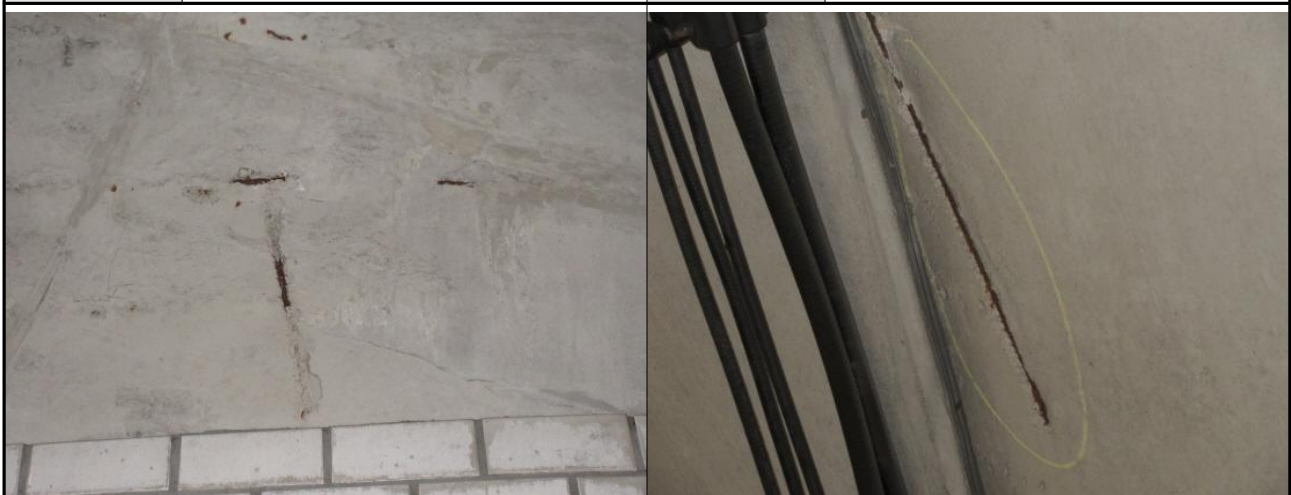
| 위치 | 라이닝(벽체부) SP56 | 위치 | 라이닝(천장부) SP128 |

| 내용 | 잡철근노출(0.1×0.3) | 내용 | 철근노출(0.1×0.5) |

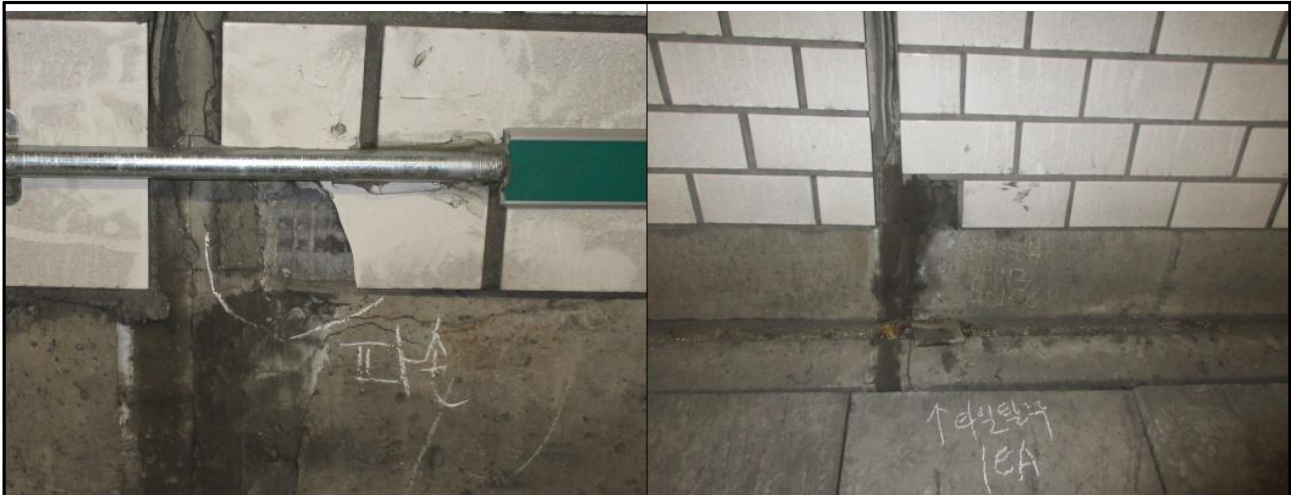
| 위치 | 라이닝(측벽부) SP93 | 위치 | 라이닝(측벽부) SP102 |

| 내용 | 타일 파손 | 내용 | 타일 탈락 |

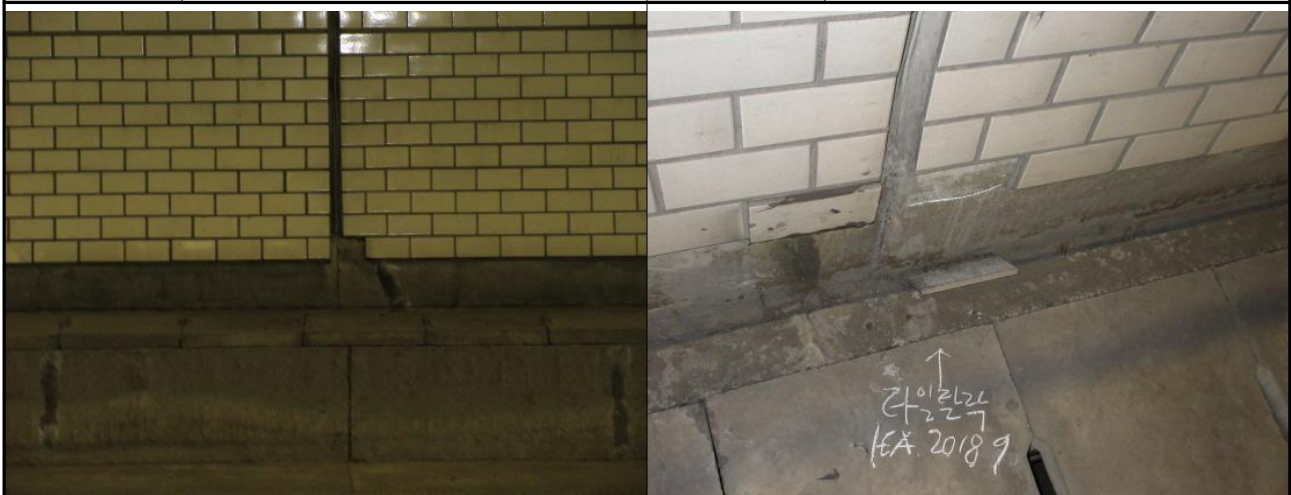
| 위치 | 라이닝(측벽부) SP119 | 위치 | 라이닝(측벽부) SP142 |

| 내용 | 타일 탈락 | 내용 | 타일 탈락 |

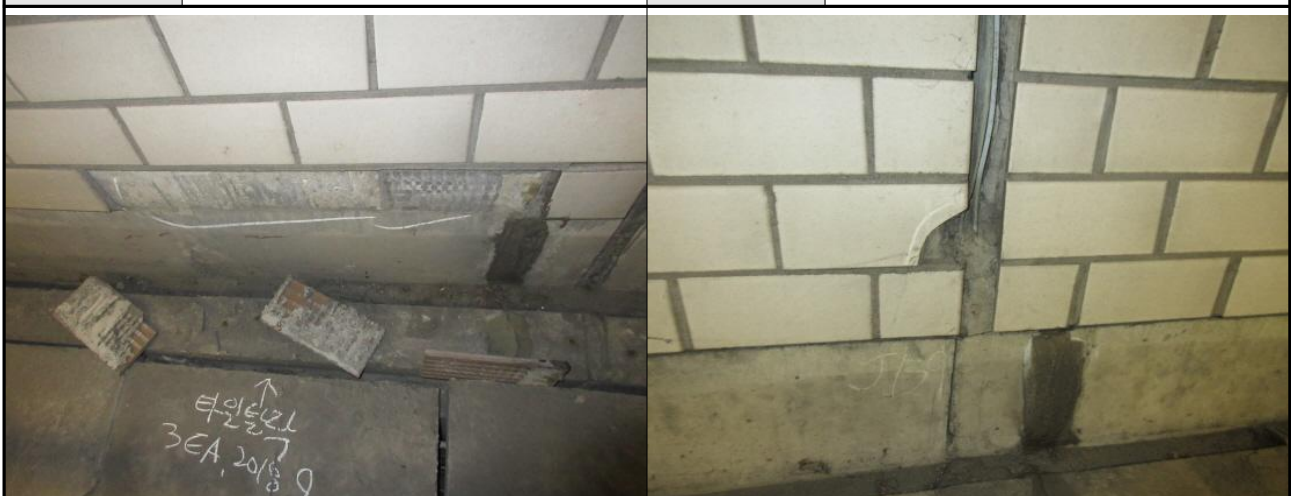
| 위치 | 라이닝(측벽부) SP144 | 위치 | 라이닝(측벽부) SP158 |

| 내용 | 타일 탈락 | 내용 | 타일 파손 |

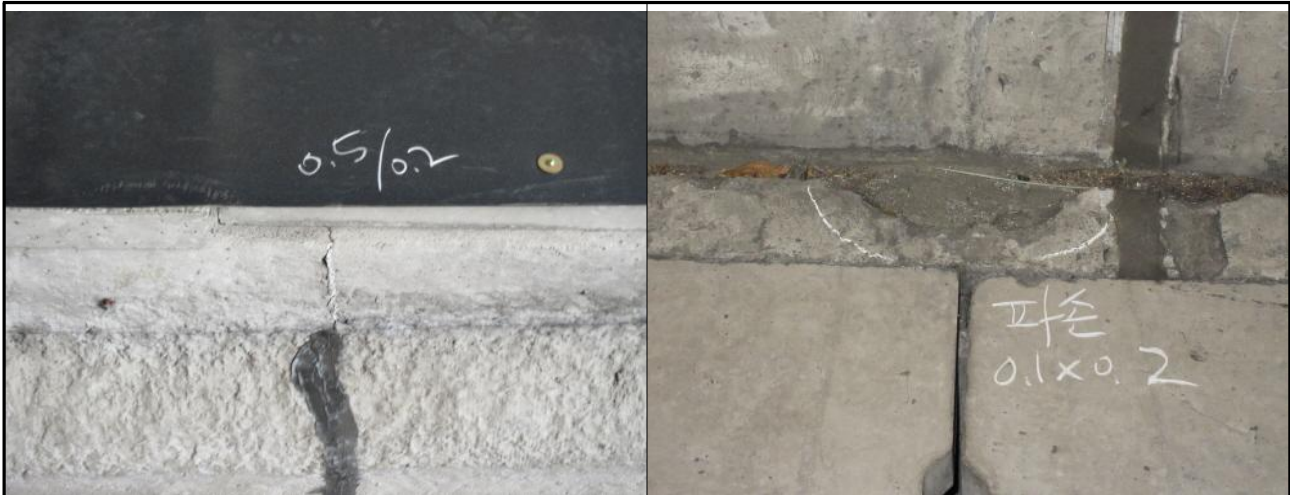
| 위치 | 공동구 SP2 | 위치 | 공동구 SP3 |

| 내용 | 균열(cw=0.3mm/0.2) | 내용 | 파손(0.1×0.2) |

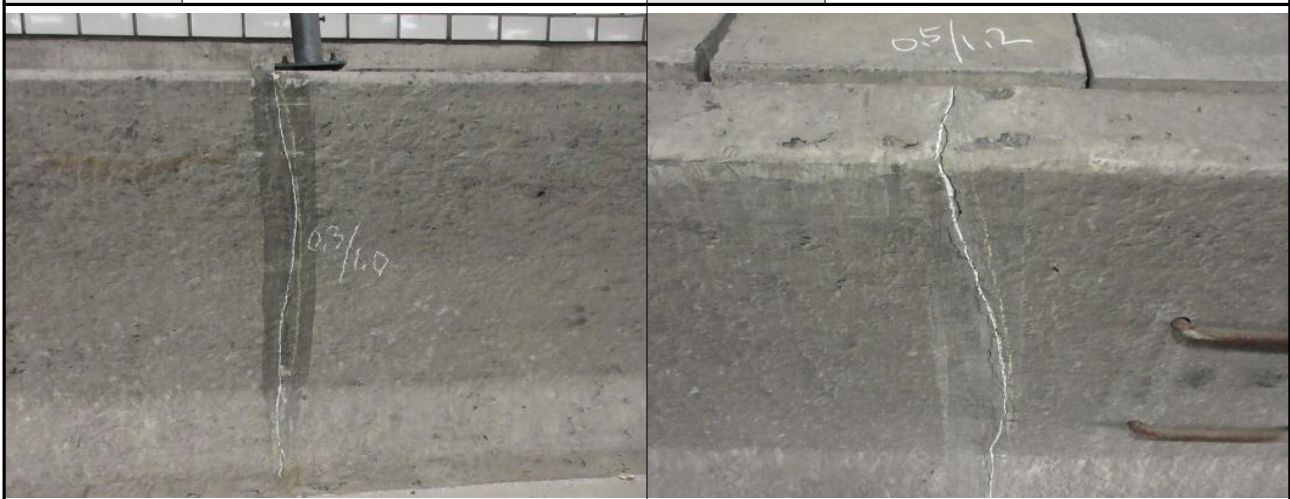
| 위치 | 공동구 SP29 | 위치 | 공동구 SP77 |

| 내용 | 균열(cw=0.3mm/1.0) | 내용 | 균열(cw=0.5mm/1.2) |

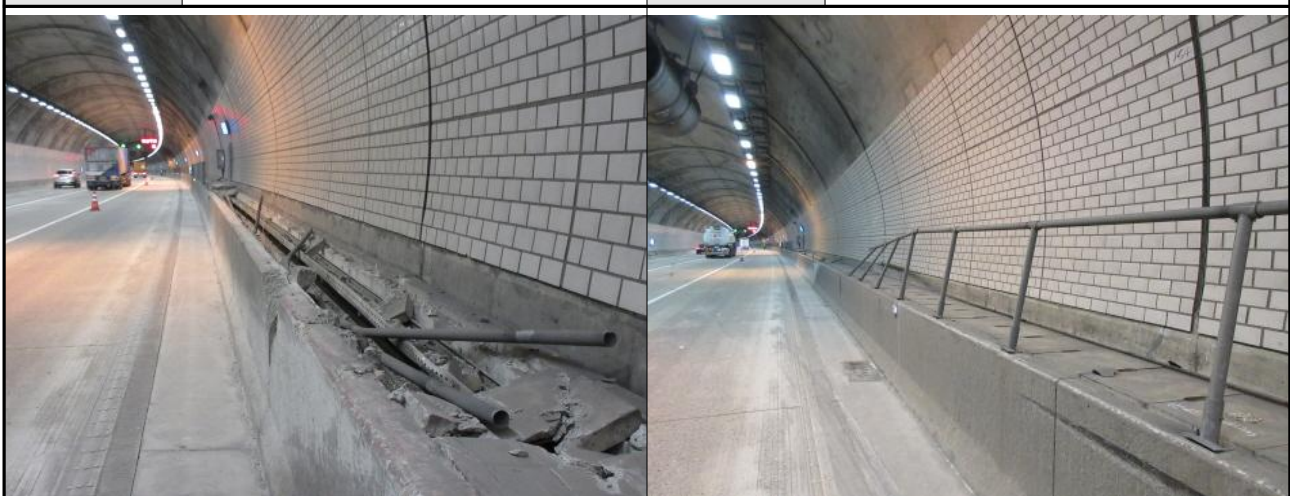
| 위치 | 공동구 SP148~151 | 위치 | 공동구 SP148~151 |

| 내용 | 덮개 파손 | 내용 | 난간 파손 |

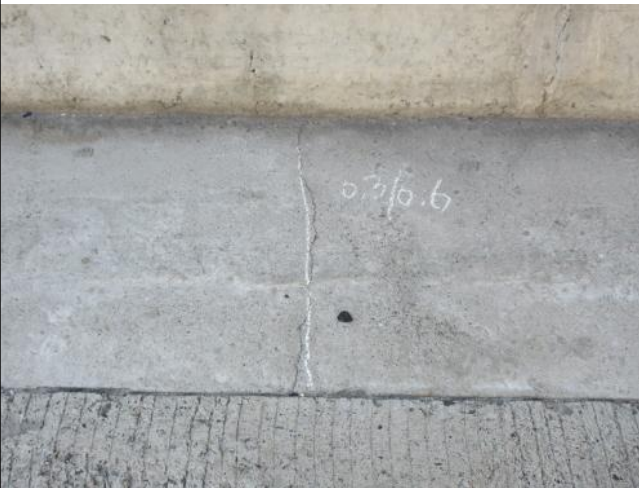
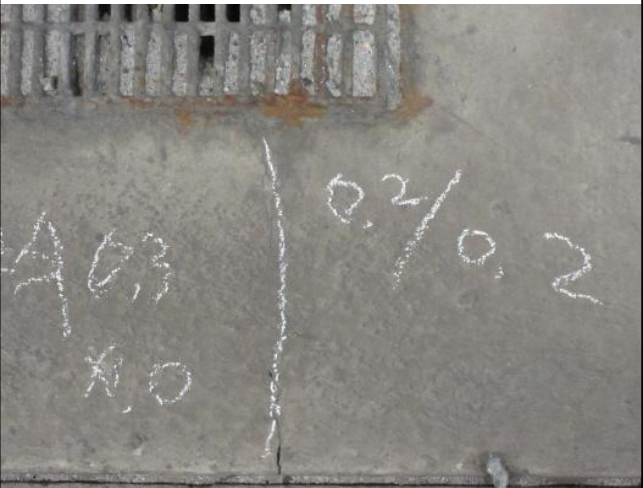
| 위치 | 측구 SP1 | 위치 | 측구 SP90 |

| 내용 | 균열(cw=0.3mm/0.6) | 내용 | 균열(cw=0.2mm/0.2) |

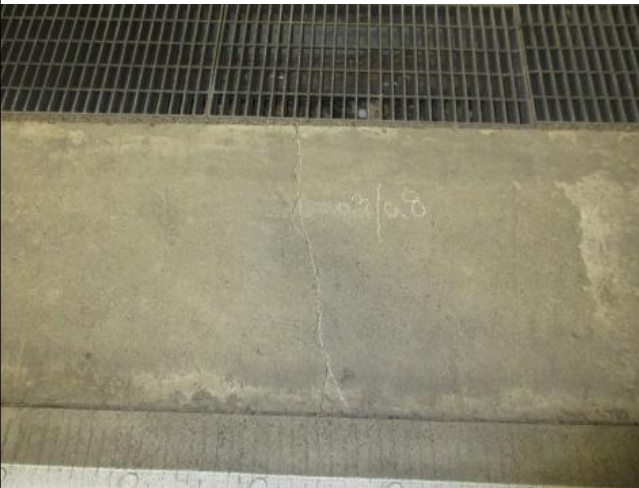
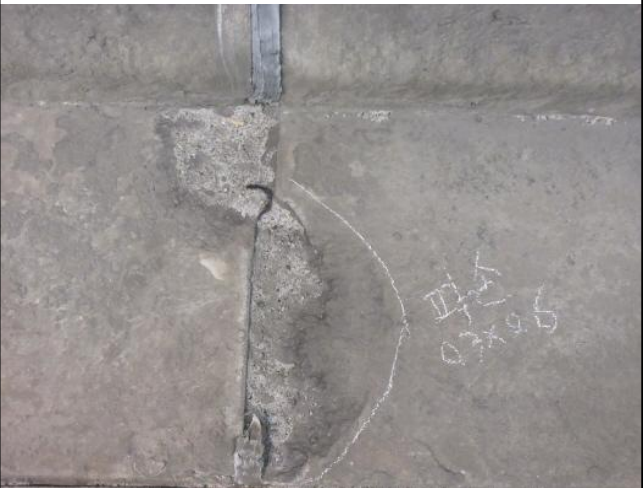
| 위치 | 측구 SP93 | 위치 | 측구 SP137 |

| 내용 | 균열(cw=0.3mm/0.8) | 내용 | 파손(0.3x0.6) |

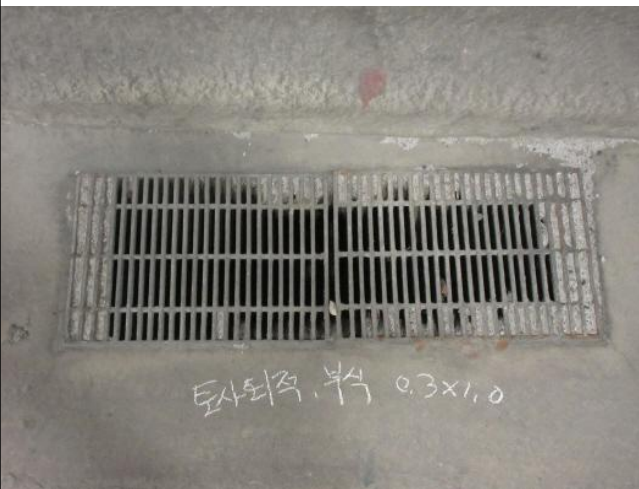
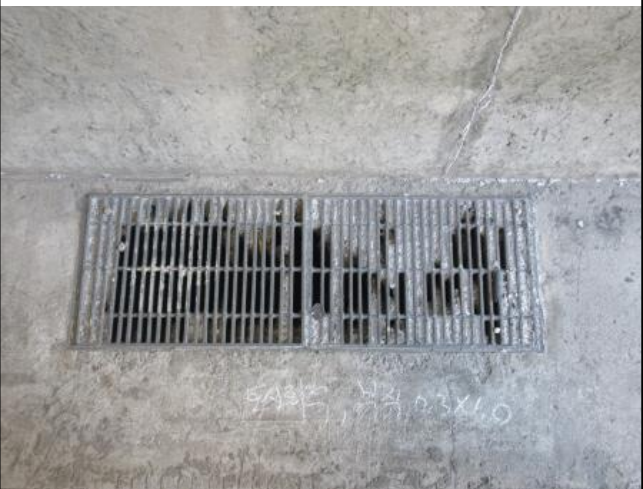
| 위치 | 집수구 SP118 | 위치 | 집수구 SP169 |

| 내용 | 토사퇴적 및 그레이팅 부식 | 내용 | 토사퇴적 및 그레이팅 부식 |

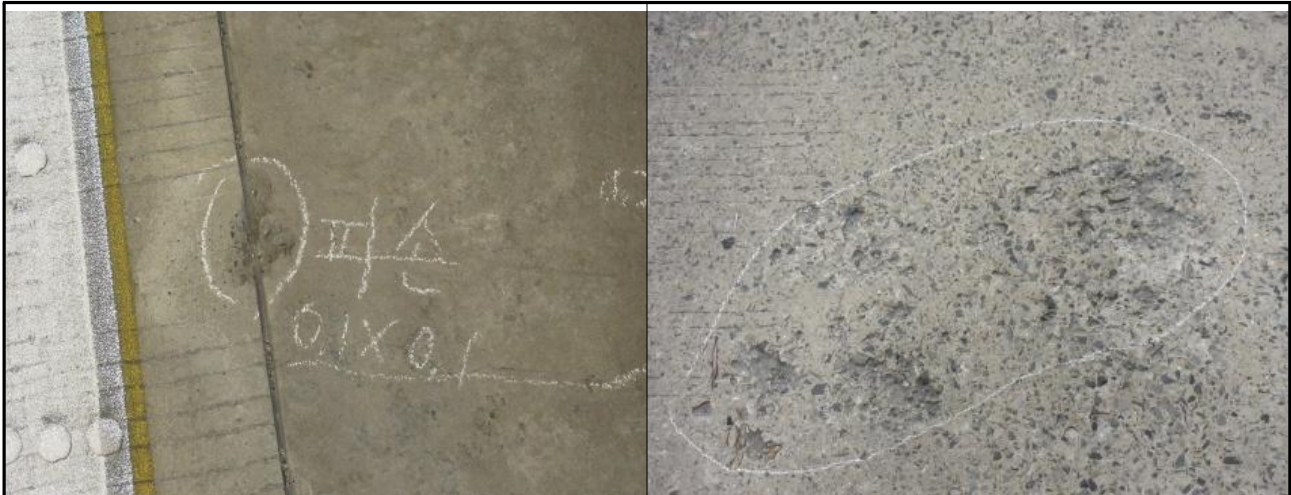
| 위치 | 포장부 SP8 | 위치 | 포장부 SP21 |

| 내용 | 파손 | 내용 | 재료분리 |

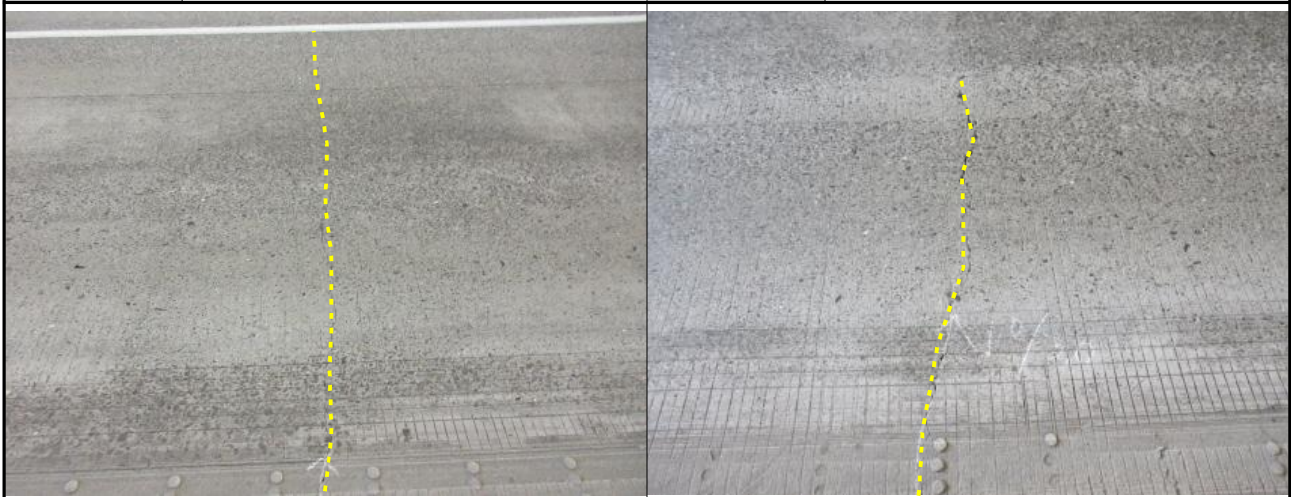
| 위치 | 포장부 SP163 | 위치 | 포장부 SP169 |

| 내용 | 균열 | 내용 | 균열 |

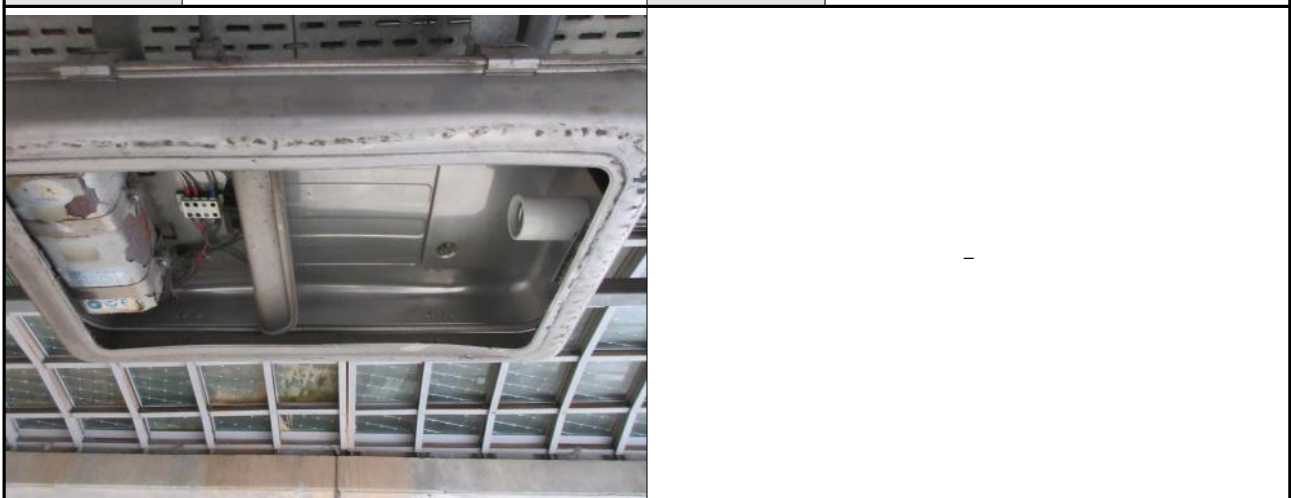
| 위치 | 조명시설 SP169 | | |

| 내용 | 조명커버 파손 | | |
