## 전경 사진

## 손상 사진

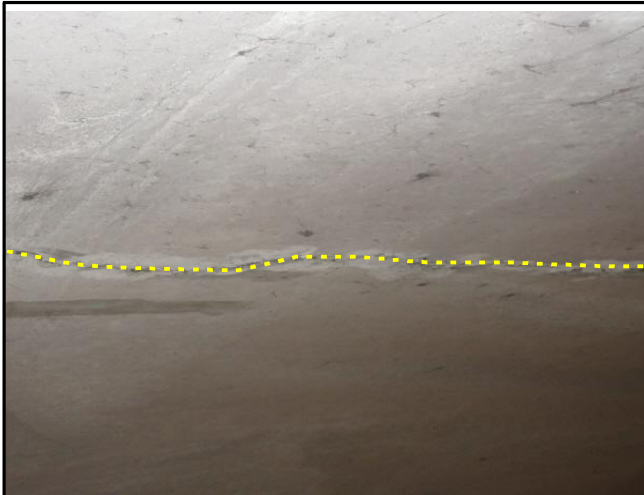
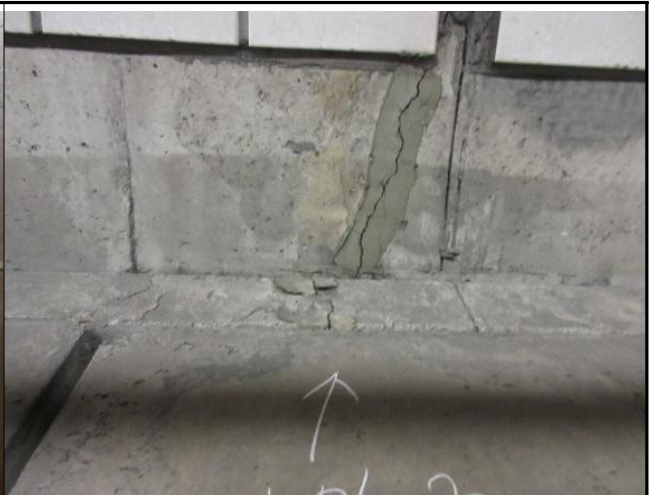
| 위치 | 라이닝(천장부) SP18 | 위치 | 라이닝(벽체부) SP43 |

| 내용 | 종균열(cw=0.2mm/8.0m, 보수부재균열) | 내용 | 횡균열(cw=1.0mm/0.3m, 보수부재균열) |

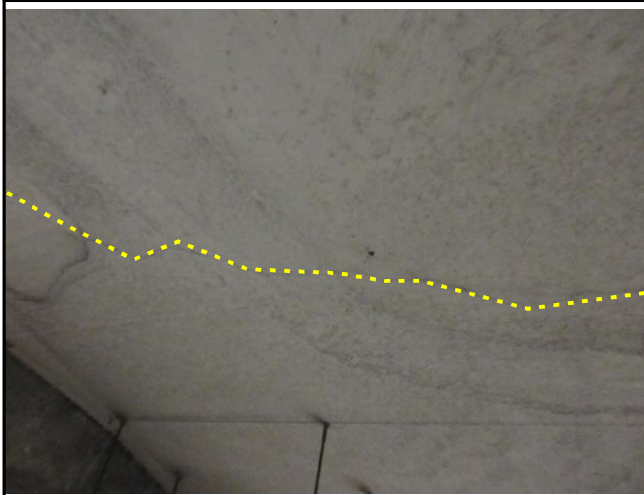
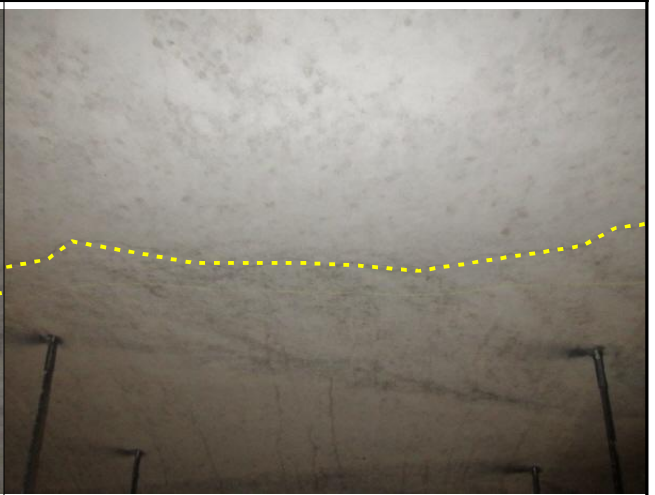
| 위치 | 라이닝(천장부) SP49 | 위치 | 라이닝(천장부) SP61 |

| 내용 | 종균열(cw=0.2mm/4.0m, 보수부재균열) | 내용 | 종균열(cw=0.3mm/9.0m) |

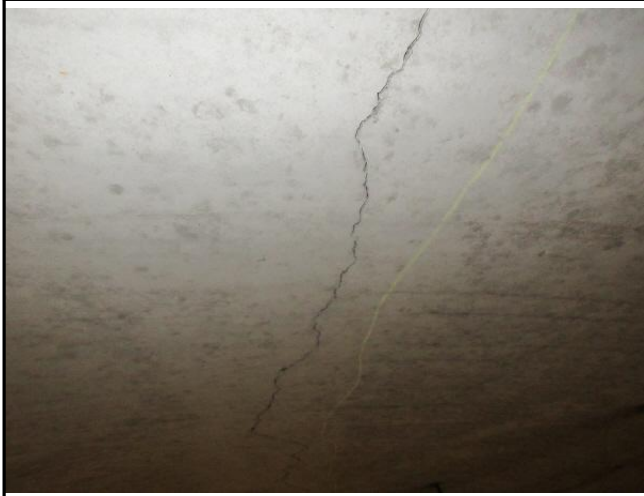
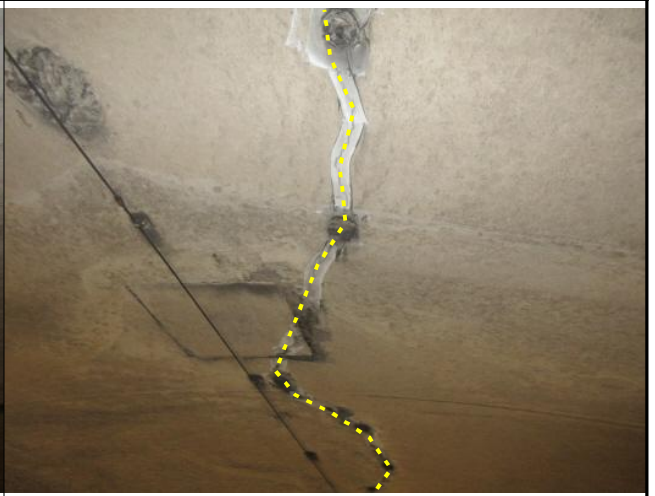
| 위치 | 라이닝(천장부) SP62 | 위치 | 라이닝(천장부) SP137 |

| 내용 | 종균열(cw=1.5mm/9.0m) | 내용 | 종균열(cw=0.2mm/9.0m, 보수부재균열) |

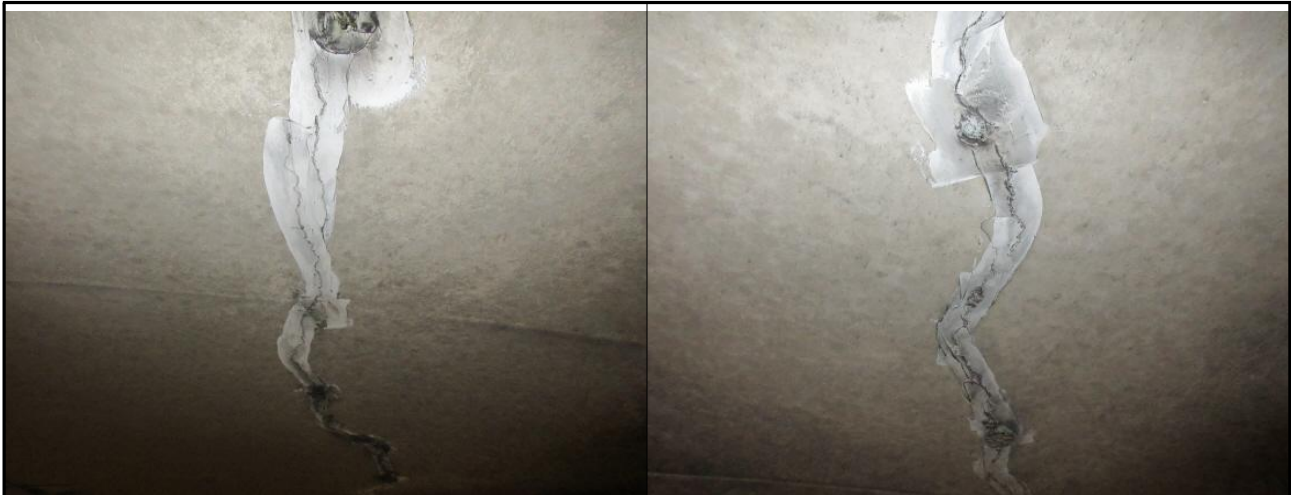
| 위치 | 라이닝(천장부) SP154 | 위치 | 라이닝(천장부) SP156 |

| 내용 | 종균열(cw=0.3mm/9.0m, 보수미흡) | 내용 | 종균열(cw=0.3mm/9.0m, 보수미흡) |

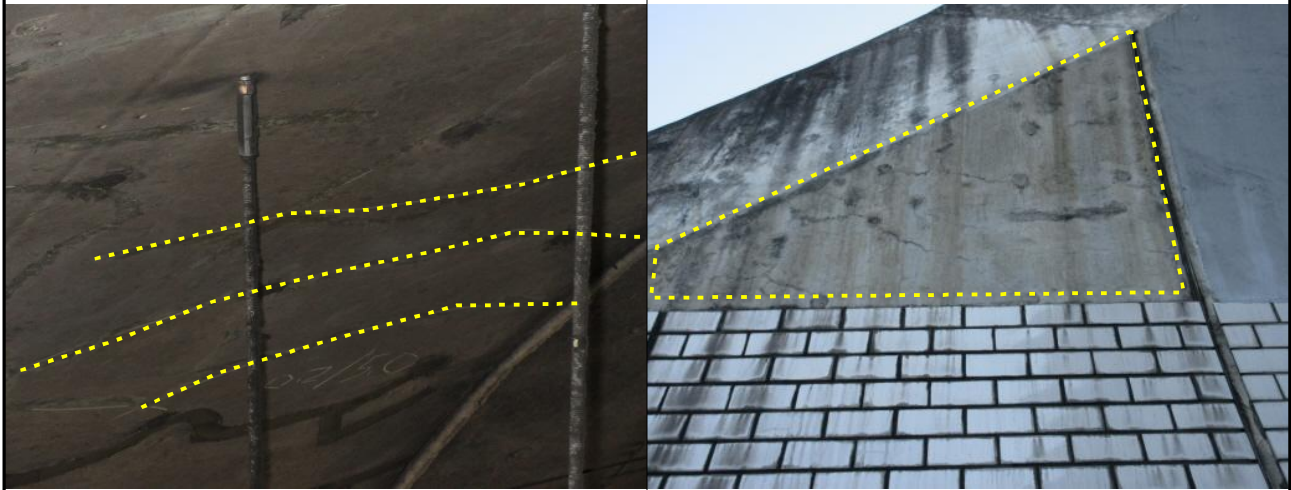
| 위치 | 라이닝(천장부) SP179 | 위치 | 라이닝(어깨부) SP183 |

| 내용 | 종균열(cw=0.2mm) | 내용 | 망상균열(cw=0.2mm, 1.0×2.0) |

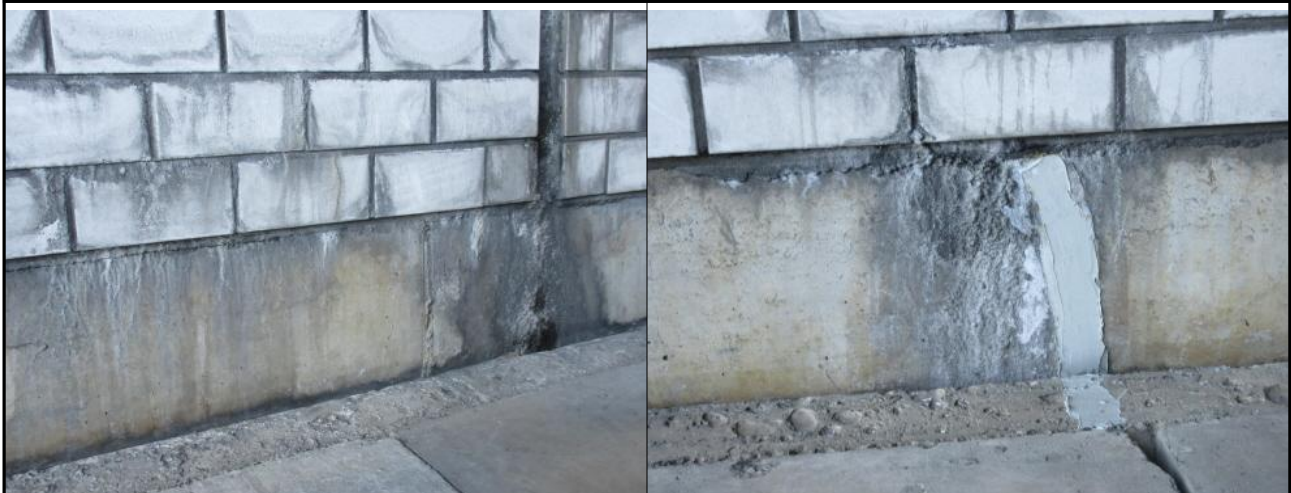
| 위치 | 라이닝(벽체부) SP181 | 위치 | 라이닝(벽체부) SP181 |

| 내용 | 백태(0.5×1.2) | 내용 | 백태(0.3×0.5) |

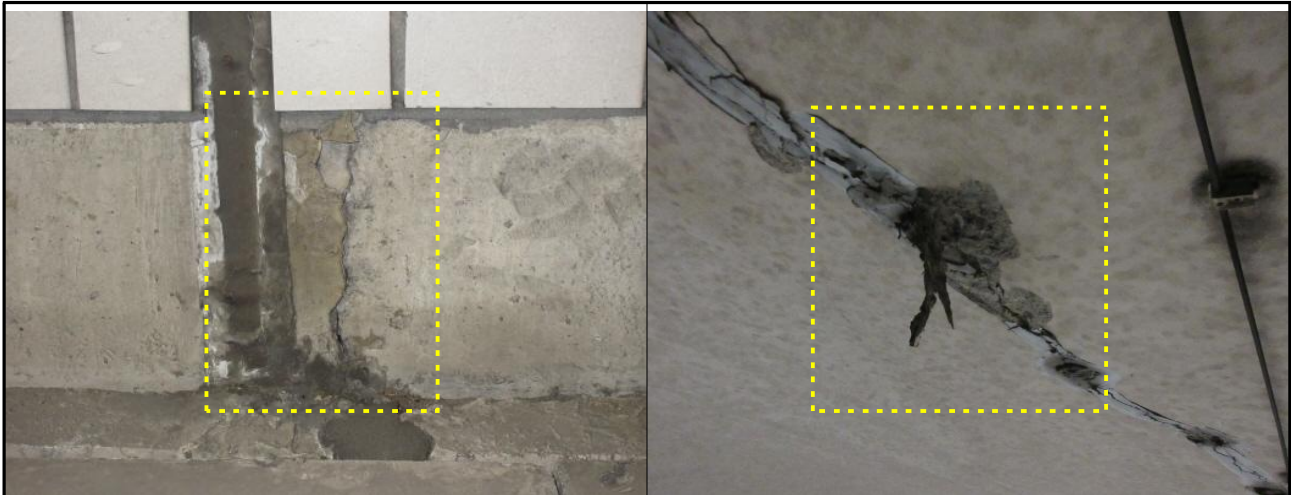
| 위치 | 라이닝(벽체부) SP67 | 위치 | 라이닝(천장부) SP73 |

| 내용 | 파손(0.1×0.3) | 내용 | 박락(0.1×0.3) |

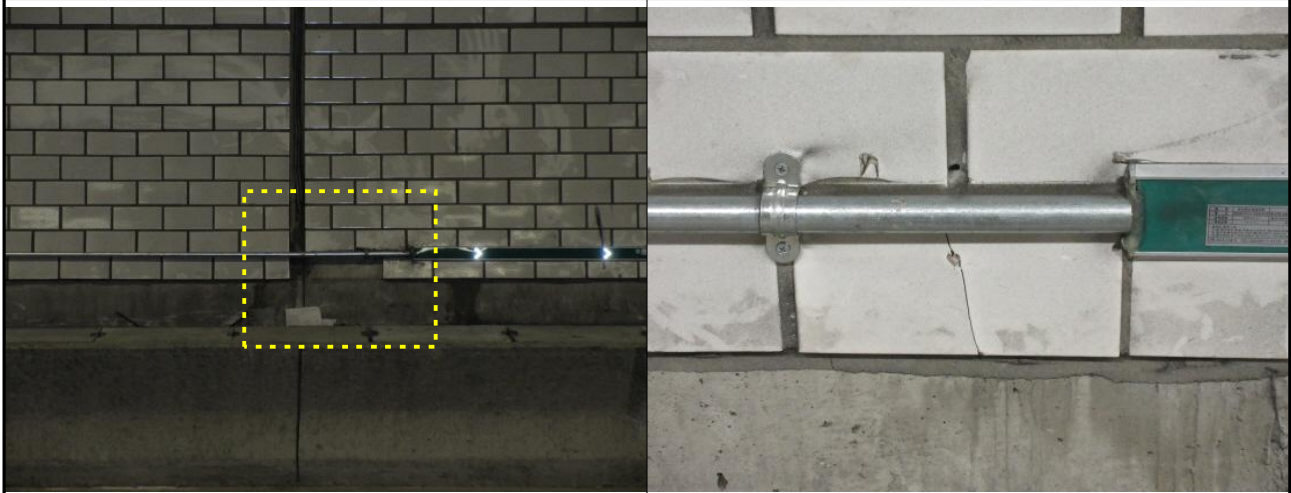
| 위치 | 라이닝(측벽부) SP89 | 위치 | 라이닝(측벽부) SP95 |

| 내용 | 타일 탈락 | 내용 | 타일 파손(균열) |

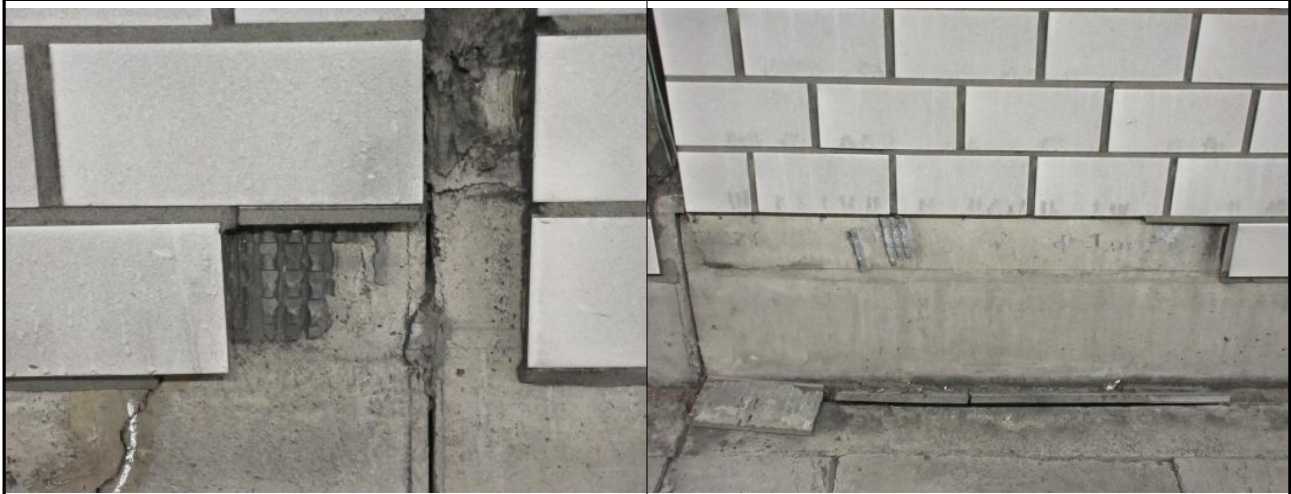
| 위치 | 라이닝(측벽부) SP104 | 위치 | 라이닝(측벽부) SP142 |

| 내용 | 타일 탈락 | 내용 | 타일 탈락 |

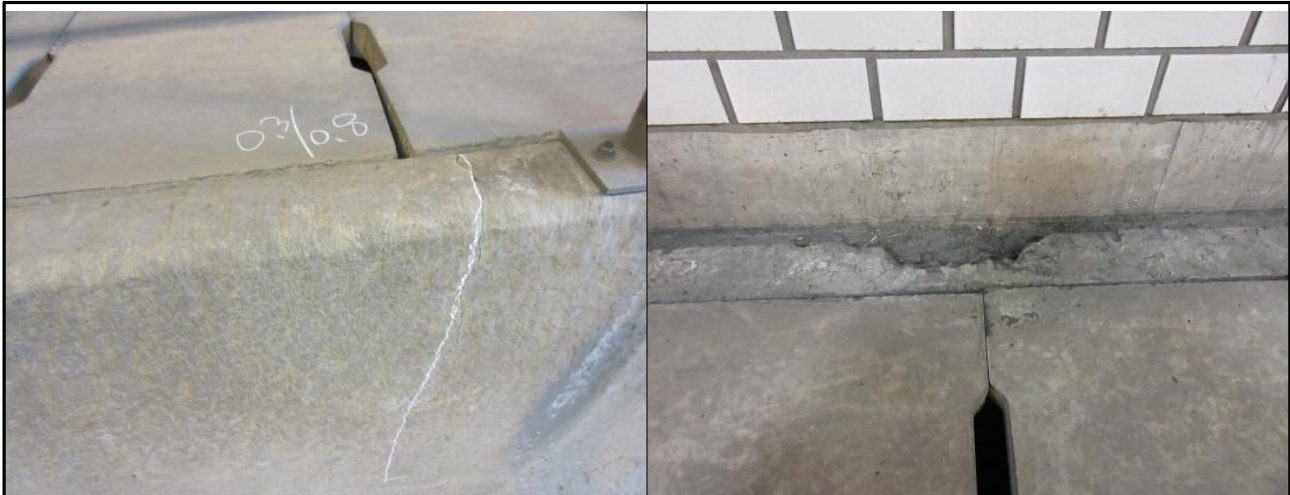
| 위치 | 공동구 SP6 | 위치 | 공동구 SP24 |

| 내용 | 균열(cw=0.3mm, 0.8m) | 내용 | 파손(0.1×0.3) |

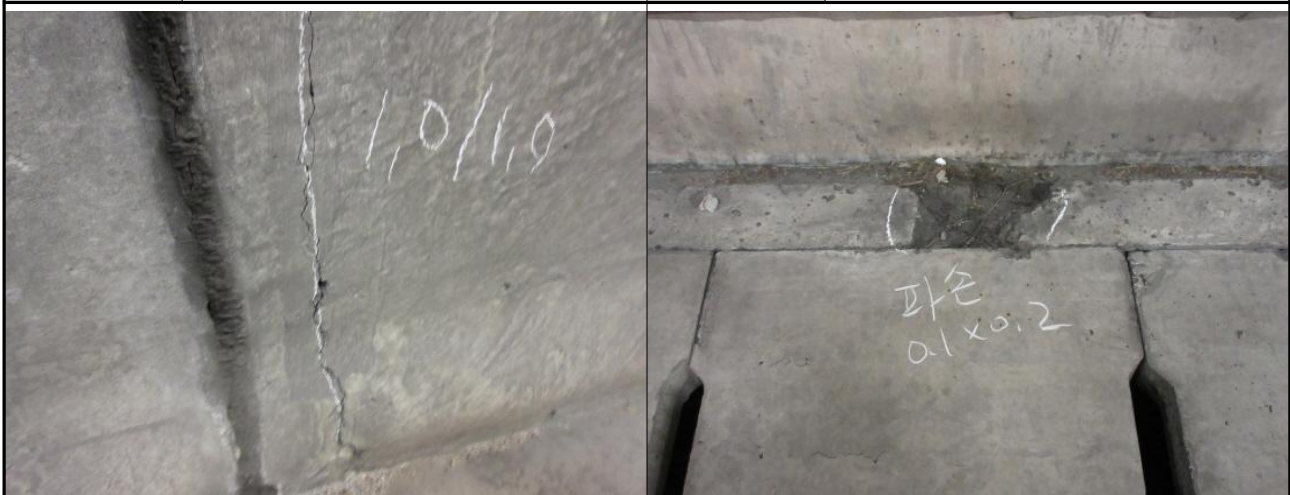
| 위치 | 공동구 SP40 | 위치 | 공동구 SP56 |

| 내용 | 균열(cw=1.0mm, 1.0m) | 내용 | 파손(0.1×0.2) |

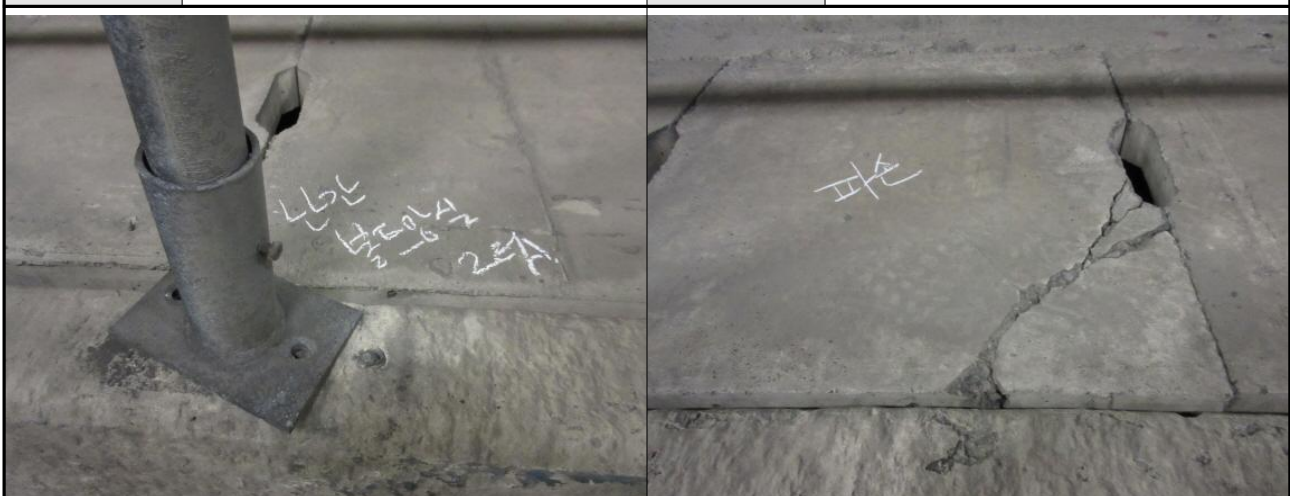
| 위치 | 공동구 SP99 | 위치 | 공동구 덮개 SP48~151 |

| 내용 | 난간 볼트망실 | 내용 | 파손 |

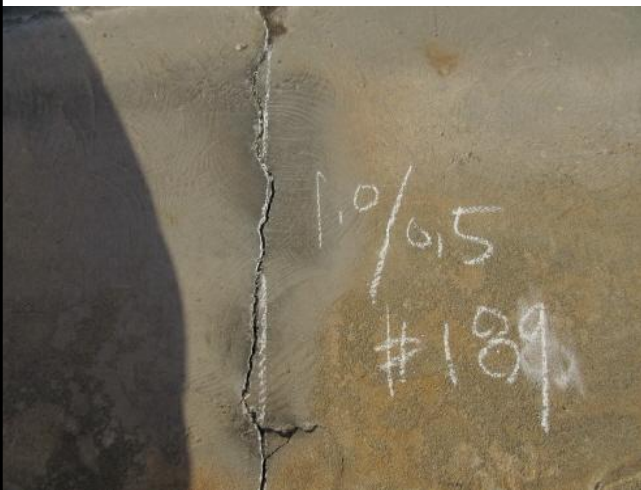
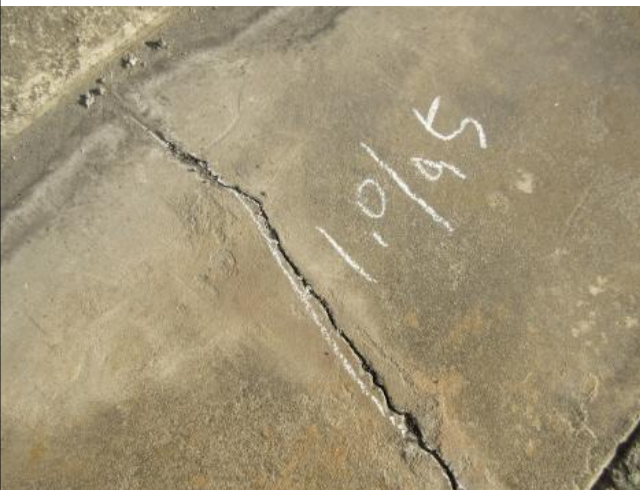
| 위치 | 측구 SP1 | 위치 | 측구 SP1 |

| 내용 | 균열(cw=1.0mm, 0.5m) | 내용 | 균열(cw=1.0mm, 0.5m) |

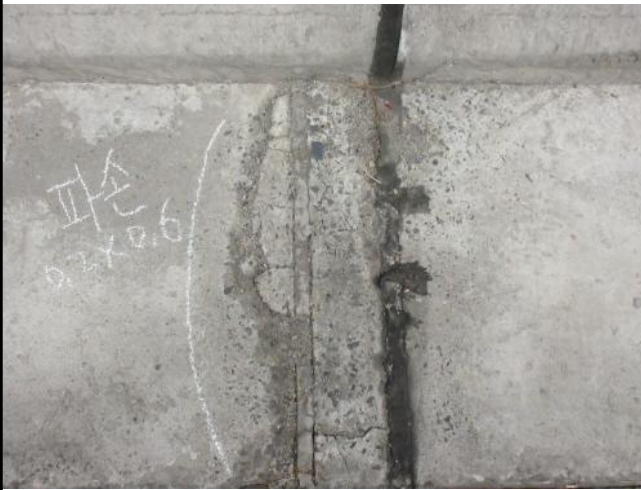
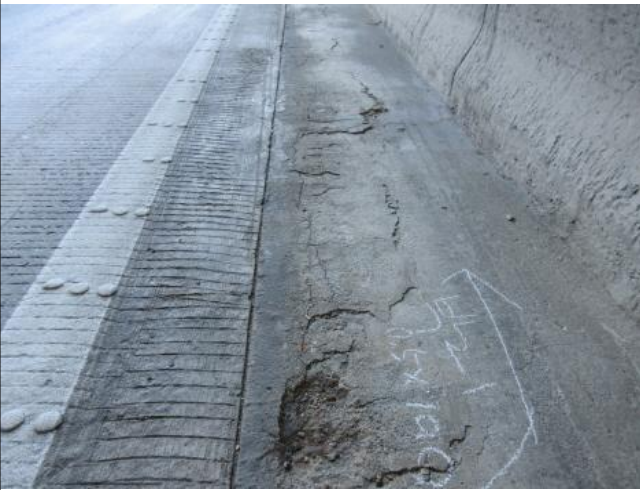
| 위치 | 측구 SP126 | 위치 | 측구 SP182 |

| 내용 | 파손(0.2×0.6) | 내용 | 파손(0.5×10.0) |

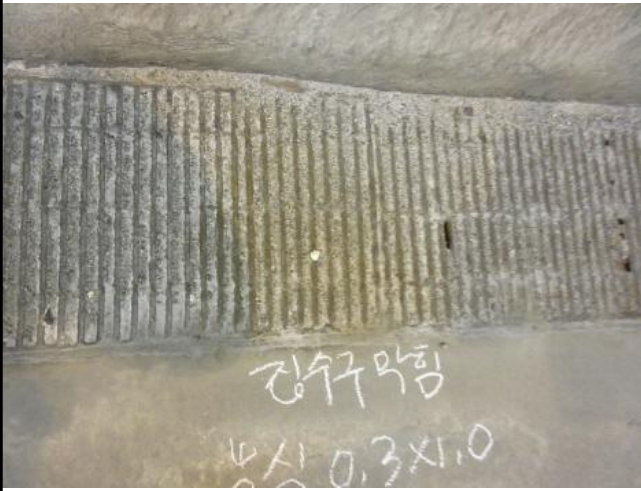
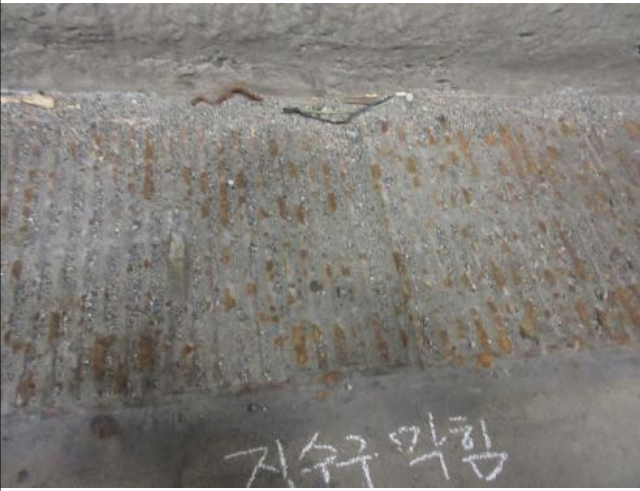
| 위치 | 집수구 SP24 | 위치 | 집수구 SP93 |

| 내용 | 토사퇴적 및 스틸그레이팅 부식 | 내용 | 토사퇴적 및 스틸그레이팅 부식 |

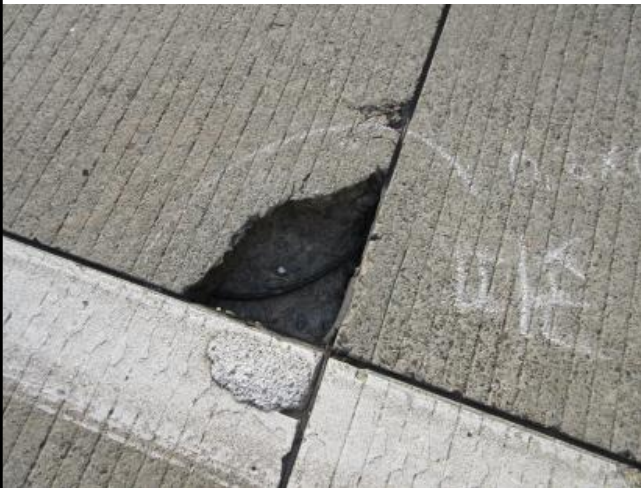
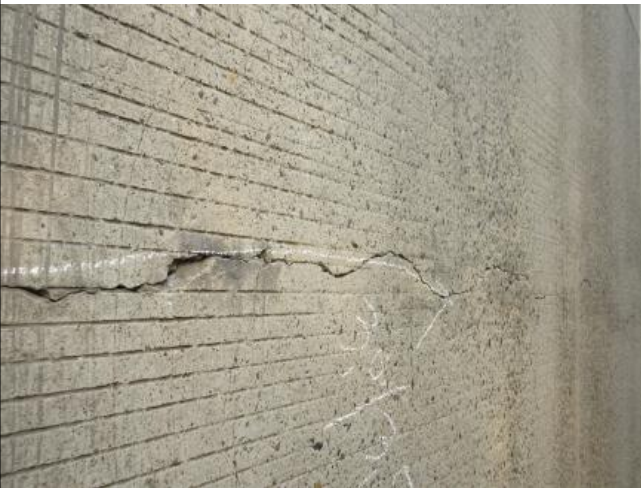
| 위치 | 포장부 SP1 | 위치 | 포장부 SP3 |

| 내용 | 파손 | 내용 | 균열 |

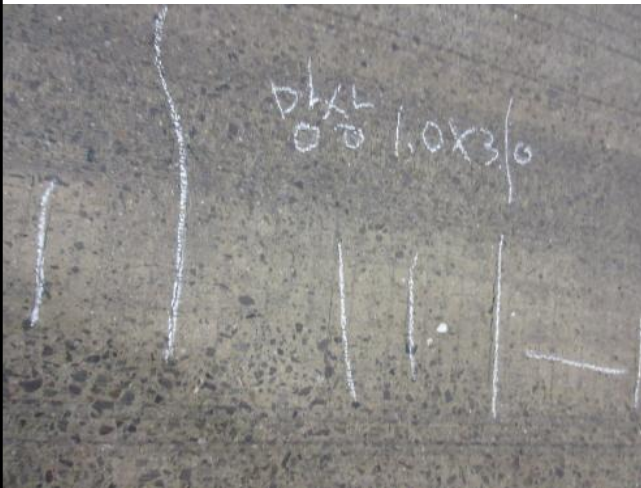
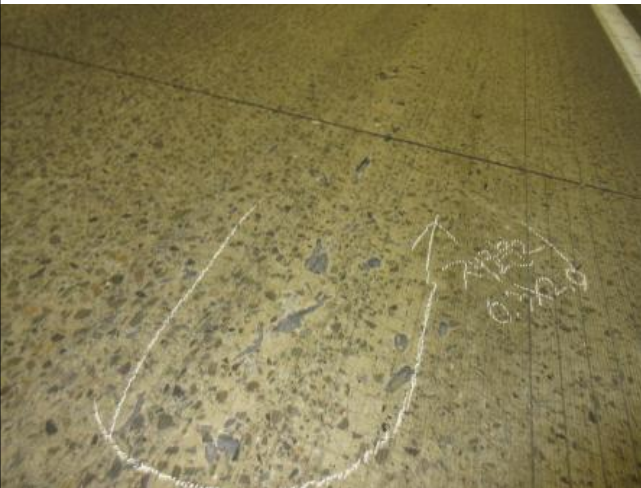
| 위치 | 포장부 SP99 | 위치 | 포장부 SP144 |

| 내용 | 망상균열 | 내용 | 재료분리 |

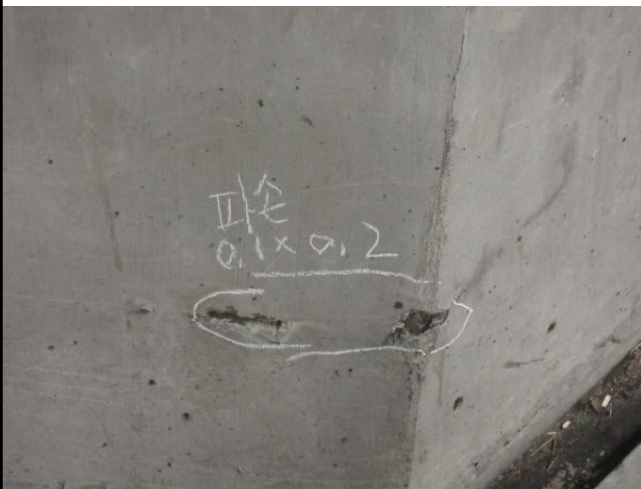
| 위치 | 피난연락갱 SP128 | | |

| 내용 | 파손(0.1x0.2) | | |
