3.2 해운대터널(부산) 외관조사

해운대터널(부산)은 부산광역시 해운대구 좌동에 위치한 연장 680.0m, 폭 7.2m, 높이 7.3m의 규모로 NATM공법으로 시공된 2차로 도로 터널로써 주요현황은 다음과 같다.

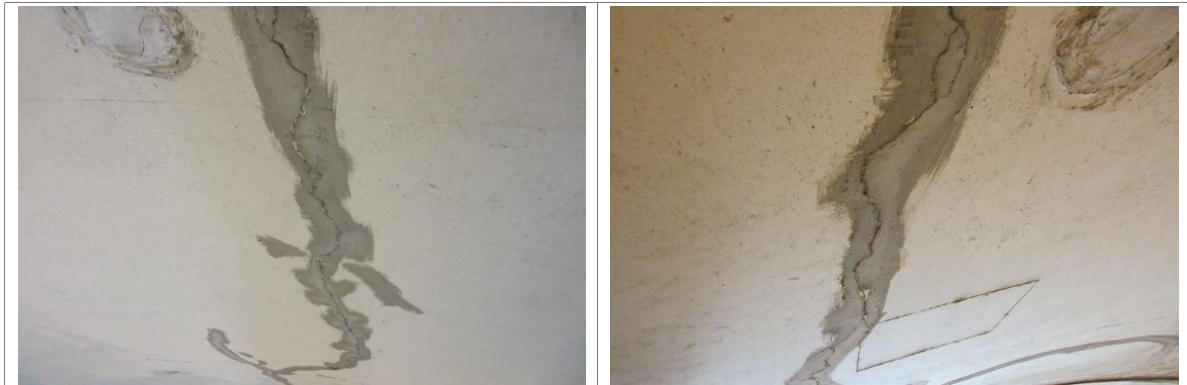
S71 천단부 종방향 보수부재균열

- 천단부에 조사된 종방향 균열 및 시공이음부 주변 반원형균열은 시공초기 콘크리트 타설 후 양생시 증발속도가 빨라 생긴 소성수축, 천단부 콘크리트 라이닝 배면의 공극으로 인한 단면 부족이나, 과발파로 인한 이완하중, 라이닝 콘크리트 시공방법(벽체→아치부→천단부 순으로 콘크리트 하중에 의해 타설), 거푸집 조기 탈형에 따른 콘크리트 자체 하중 등에 의해 발생 가능한 균열로 판단되며, 라이닝의 균열은 균열의 폭이 허용치 이내인 경우는 구조적으로 안정하나 균열이 점진적으로 발달됨에 따라 구조물의 내구성을 저하시키는 요인으로 작용할 수 있으므로, 균열 손상부에 대해서는 표면처리(균열폭 0.3mm 미만의 균열) 및 주입보수(균열폭 0.3mm 이상의 균열과 재균열 손상 포함) 등을 시행하여 내구성을 확보하는 것이 바람직할 것으로 판단된다.

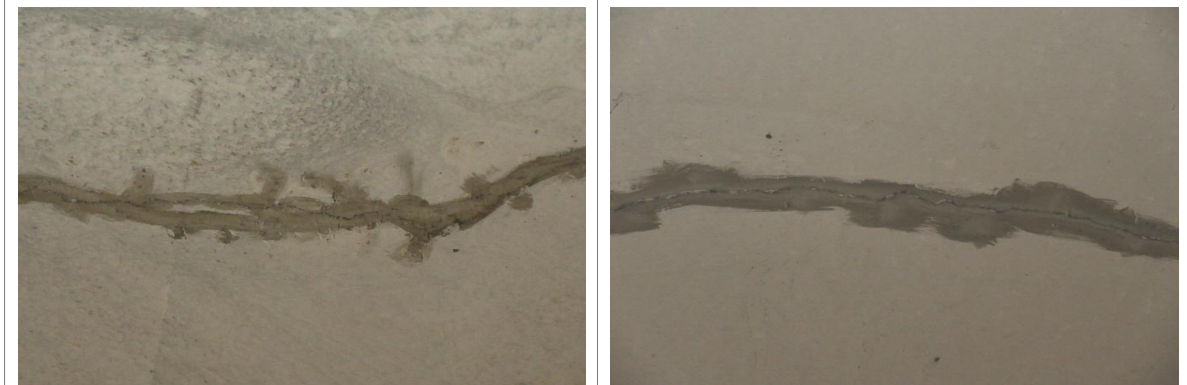
S5 천단부 종방향 보수부재균열(cw=0.2mm)

S43 천단부 종방향 보수부재균열(cw=0.3mm)

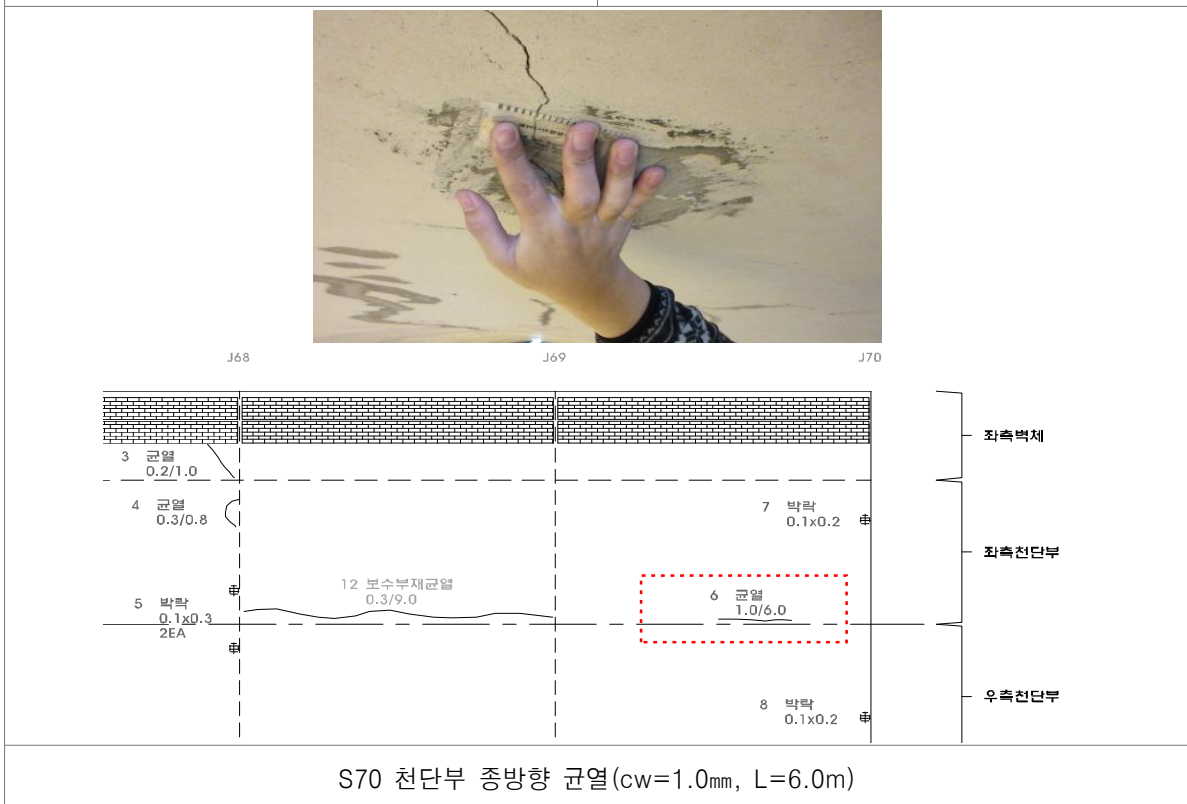
S70 천단부 종방향 균열(cw=1.0mm, L=6.0m)

| <p>S29 천단부 종방향 균열(cw=0.3mm)</p> | <p>S68 시공이음부 반원형균열(cw=0.3mm)</p> |
| <p>S62 천단부 종방향 균열 보수 현황</p> | <p>S14 어깨부 횡방향 균열(cw=1.0mm)</p> |
| <p>S14 어깨부 횡방향 균열(cw=1.0mm) 현황</p> | |

- 어깨부에서 주로 조사된 횡방향 균열은 주로 터널 중심선에 직교하여 횡방향으로 발생하는 균열 형태이며, 시공이음부 전 주변장과 터널 어깨부, 천단부에서 주로 발생하며, 터널내 전체 균열의 손상중 약 25~30% 정도를 차지하는 경향으로 알려져 있다. 횡방향 균열은 숏크리트 정리가 불충분 한 경우에 집중하중이 작용하여 발생하는 경우가 많으므로 시공당시 면정리를 할 때 철저히 해야 하는 것이 중요하며, 장기적인 내구성 확보를 위하여 균열 폭 0.3mm 이상의 균열에 대해서는 주입 보수를, 균열 폭 0.3mm 미만의 균열에 대해서는 표면처리 공법을 통한 보수를 실시하는 것이 바람직할 것으로 판단된다.

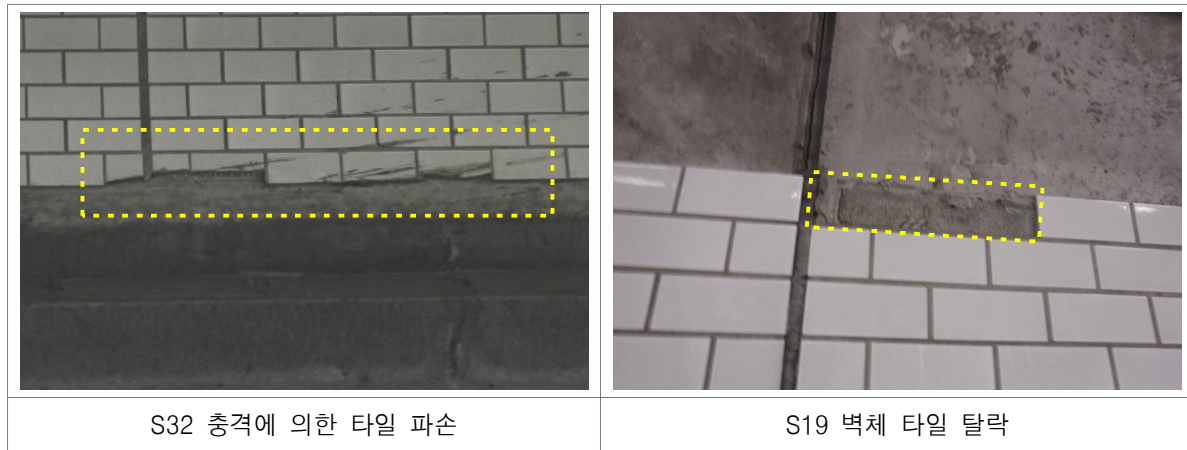
〈사진 3.3〉 벽체 타일 손상 현황

- 벽체에서 조사된 벽체 타일 파손 및 타일 탈락은 터널내 주행차량의 사고 충격에 의한 타일의 파손과 초기 시공미흡에 따른 집착 불량에 의한 타일 탈락으로 지속적인 유지관리후 일괄 보수를 실시하는 것이 바람직할 것으로 판단된다.

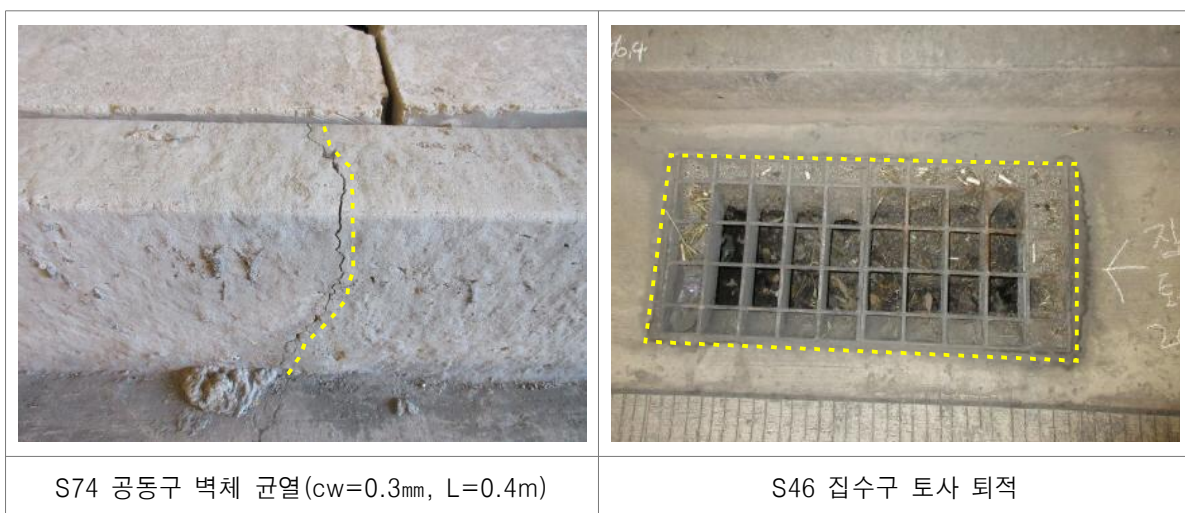
〈사진 3.5〉 공동구 및 배수시설 손상 현황

- 공동구는 측벽 하단에 위치한 비구조적인 구조물이며, 해운대터널(부산) 공동구에 대한 외관조사 결과 조사된 주요 손상은 주로 공동구 벽체에서 균열(폭 0.3mm 이상 및 미만)이 다수 조사되었으며, 백태, 파손, 공동구 덮개 파손 등의 손상이 국부적으로 확인되었다.
- 배수시설은 공용기간 증가에 따른 집수구의 토사퇴적이 다수 확인되었으며, 집수구 주변으로 콘크리트 균열, 파손 등의 손상이 발생된 것으로 조사되었다.

- 공동구 및 배수시설에서 조사된 균열(폭 0.3mm 이상 및 미만)은 시공초기 건조수축 및 공용기간 증가에 따른 진동 등에 의한 손상으로, 긴급을 요하는 보수 사항은 아니지만, 장기적인 내구성 확보를 위하여 균열폭 0.3mm 이상의 균열에 대해서는 주입 보수 등의 단계적인 보수를 실시하는 것이 바람직할 것으로 판단된다. 또한, 터널내 원활한 배수 기능 유지를 위하여 집수구 내부의 토사 퇴적에 대해서는 일괄청소가 필요할 것으로 판단된다.

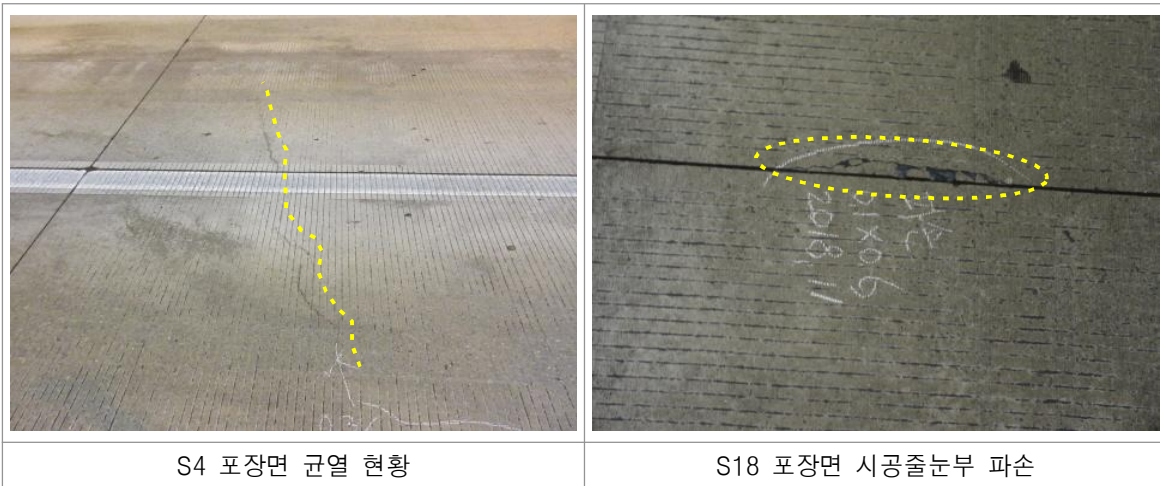
〈사진 3.7〉 포장면 외관조사 현황

- 포장면에 대한 외관조사를 실시한 결과 포장균열, 파손, 패임, 재료분리 등의 손상이 조사되었으며, 손상의 원인은 공용기간 증가 및 중차량의 통행에 따른 손상으로 조사된 손상의 형태로 볼 때 통행 차량의 주행성을 저해할만한 규모의 손상은 없는 것으로 판단되며, 상태는 경미하므로 긴급한 보수를 요하는 상태는 아니지만, 손상의 진전여부에 따른 안전성을 확보하기 위하여 지속적인 주의 관찰이 필요할 것으로 판단된다.

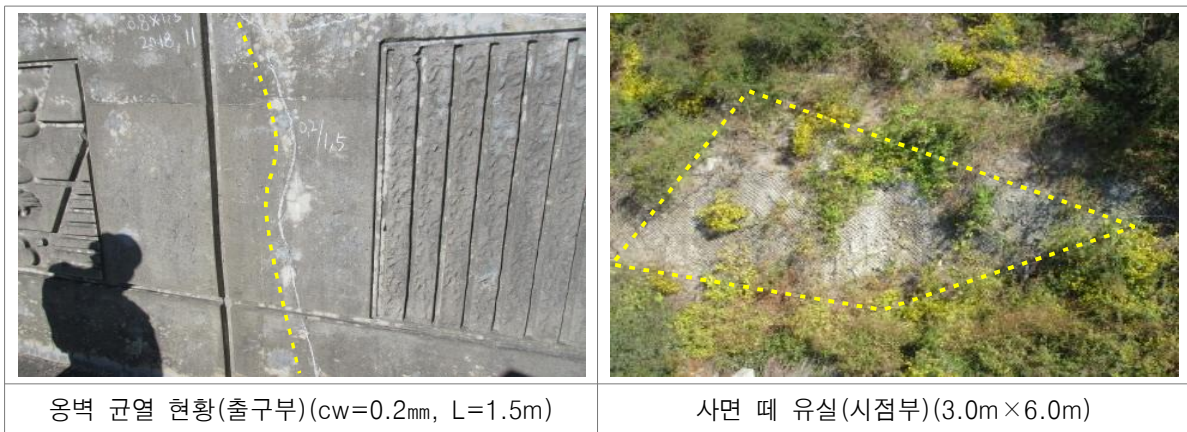
〈사진 3.9〉 갱구부 및 옹벽, 사면 외관조사 현황

- 해운대터널(부산방향)의 갱구부 및 옹벽, 사면 등에 대한 외관조사를 실시한 결과, 갱구부는 별다른 손상이 없는 양호한 상태인 것으로 확인되었고, 옹벽에서 폭 0.3mm 미만의 균열이 2개소에서 길이 2.5m 규모로 확인되며, 망상균열이 1개소에서 조사되었으며, 발생한 균열의 양상으로 볼 때 시공 초기 건조수축에 의한 균열로 사료되므로 당장의 보수보다는 지속적인 유지관리가 필요할 것으로 판단된다.
- 갱구부 상단에 위치한 사면에 대한 외관조사를 실시한 결과 균열이나 배수로 유실 등의 손상은 조사되지 않았으나, 사면에 부착된 떼의 유실이 18.0m<sup>2</sup> 정도의 규모로 조사되었으며, 기 손상으로 당장의 보수보다는 지속적으로 유지관리하는 것이 바람직할 것으로 판단된다.
