2018년도 정밀안전진단 및 정밀안전점검 용역[터널]

| 관리주체 | 부산울산고속도로(주) |

점검기관 (주)동성엔지니어링

| 시설유명 | 해운대 터널 (부산) |

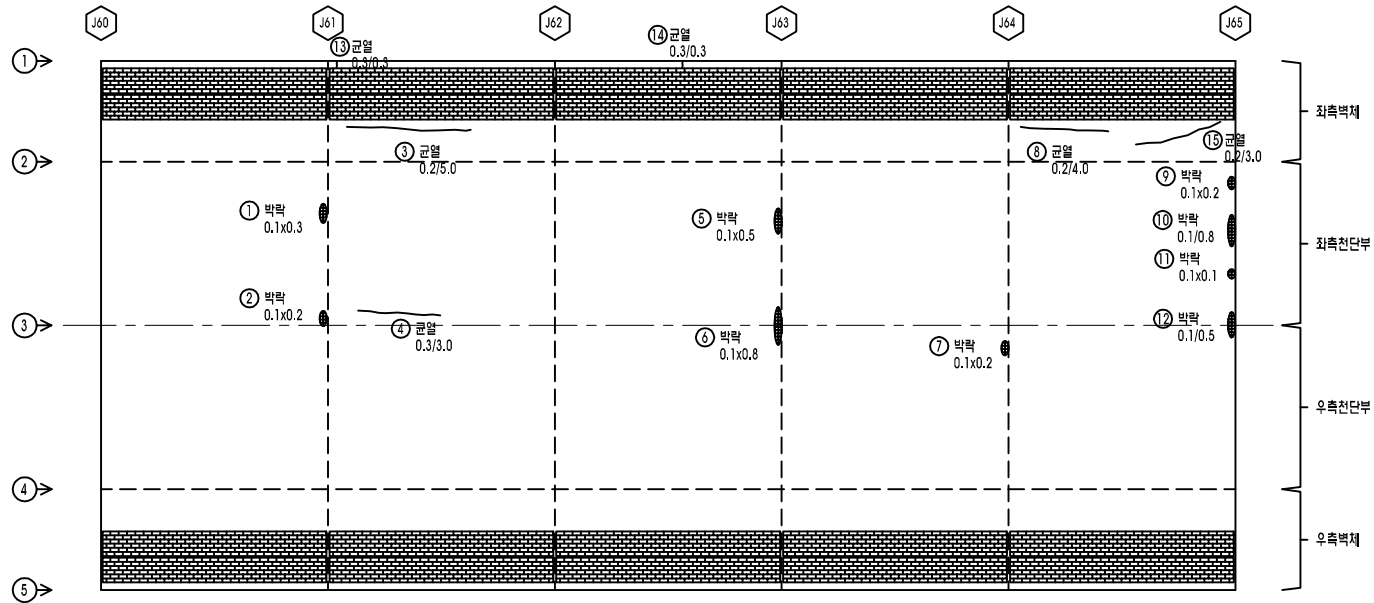
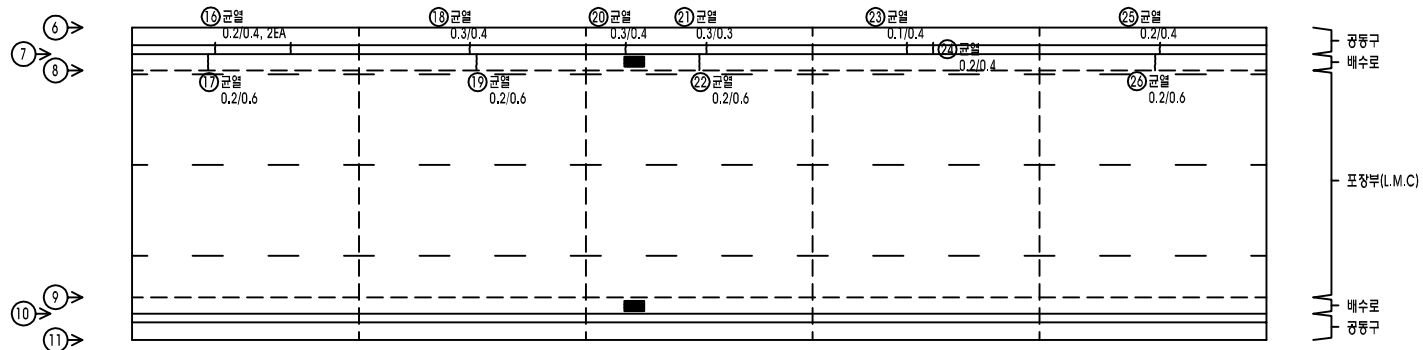
손상현황표

| 번호 | 손상내용 | 손상물량 | | | | | 비고 |
|---|---|---|---|---|---|---|---|
| 1 | 박막 | | 0.1 | 0.3 | 1 | 0.03 | m <sup>2</sup> |
| 2 | 박막 | | 0.1 | 0.2 | 1 | 0.02 | m <sup>2</sup> |
| 3 | 균열 | 0.2 | | 5.0 | 1 | 5.00 | m |
| 4 | 균열 | 0.3 | | 3.0 | 1 | 3.00 | m |
| 5 | 박막 | | 0.1 | 0.5 | 1 | 0.05 | m <sup>2</sup> |
| 6 | 박막 | | 0.1 | 0.8 | 1 | 0.08 | m <sup>2</sup> |
| 7 | 박막 | | 0.1 | 0.2 | 1 | 0.02 | m <sup>2</sup> |
| 8 | 균열 | 0.2 | | 4.0 | 1 | 4.00 | m |
| 9 | 박막 | | 0.1 | 0.2 | 1 | 0.02 | m <sup>2</sup> |
| 10 | 박막 | | 0.1 | 0.8 | 1 | 0.08 | m <sup>2</sup> |
| 11 | 박막 | | 0.1 | 0.1 | 1 | 0.01 | m <sup>2</sup> |
| 12 | 박막 | | 0.1 | 0.5 | 1 | 0.05 | m <sup>2</sup> |
| 13 | 균열 | 0.3 | | 0.3 | 1 | 0.30 | m |
| 14 | 균열 | 0.3 | | 0.3 | 1 | 0.30 | m |
| 15 | 균열 | 0.2 | | 3.0 | 1 | 3.00 | m |
| 16 | 균열 | 0.2 | | 0.4 | 2 | 0.80 | m |
| 17 | 균열 | 0.2 | | 0.6 | 1 | 0.60 | m |
| 18 | 균열 | 0.3 | | 0.4 | 1 | 0.40 | m |
| 19 | 균열 | 0.2 | | 0.6 | 1 | 0.60 | m |
| 20 | 균열 | 0.3 | | 0.4 | 1 | 0.40 | m |
| 21 | 균열 | 0.3 | | 0.3 | 1 | 0.30 | m |
| 22 | 균열 | 0.2 | | 0.6 | 1 | 0.60 | m |
| 23 | 균열 | 0.1 | | 0.4 | 1 | 0.40 | m |
| 24 | 균열 | 0.2 | | 0.4 | 1 | 0.40 | m |
| 25 | 균열 | 0.2 | | 0.4 | 1 | 0.40 | m |
| 26 | 균열 | 0.2 | | 0.6 | 1 | 0.60 | m |
