## 제2편 시 설 물 편

# 1. 군위터널(상주,영천)

본 시설물은 경상북도 구미시 도개면 다곡리(상주영천고속도로 22.024~22.954km)에 위치한 터널로서 총 연장 965.0m(상주), 930.0m(영천), 폭 13.4m, 높이 7.9m로 시공되어 있다.

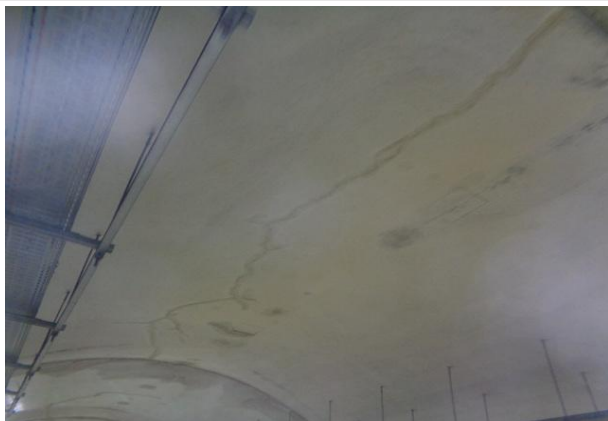
| 현 황 | S049 천단부 보수부 재균열(0.3mm미만) | 현 황 | S061 천단부 망상균열 |
| 원 인 | 보수미흡 | 원 인 | 건조수축, 온도변화 |

| 대 책 | 표면처리 | 대 책 | 표면처리 |

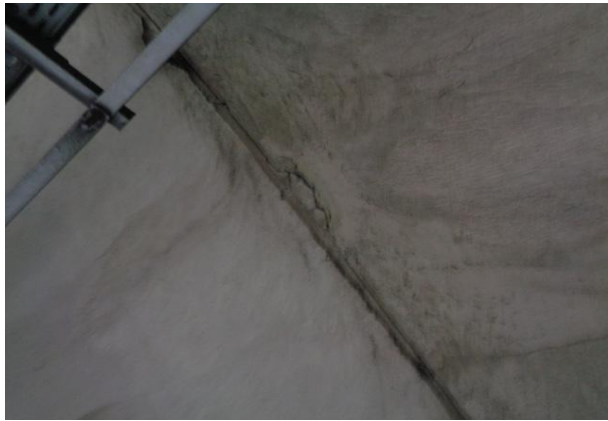
| 현 황 | S075 천단부 조인트부 들뜸 | 현 황 | S077 천단부 균열(cw=0.3mm이상) |
| 원 인 | 거푸집 조기탈형, 다짐불량 | 원 인 | 건조수축, 온도변화 |

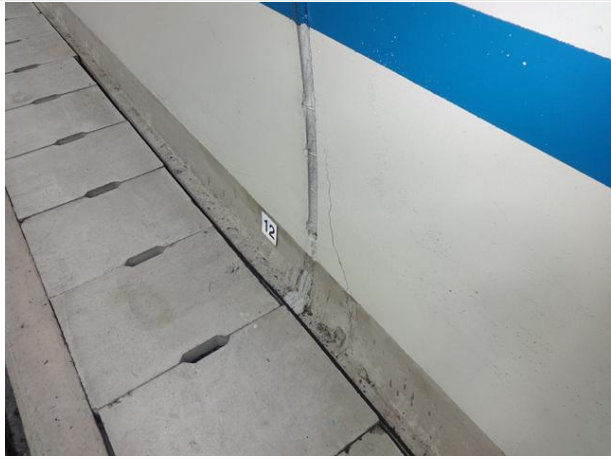
| 현 황 | S004 측벽부 균열(cw=0.3mm이상) | 현 황 | S063 측벽부 망상균열 |
| 원 인 | 건조수축, 온도변화 | 원 인 | 건조수축, 온도변화 |

| 대 책 | 주입보수 | 대 책 | 표면처리 |

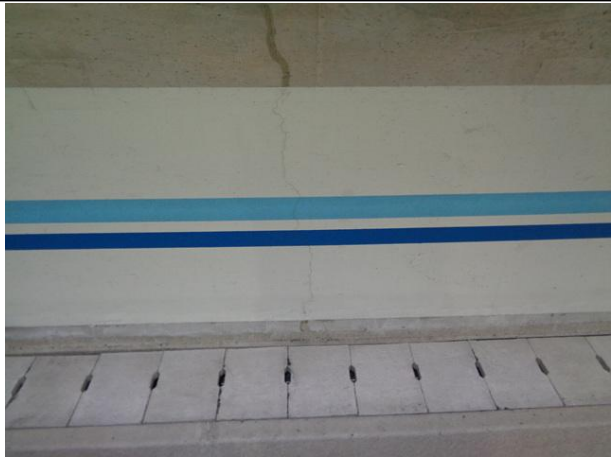
| 현 황 | S065 측벽부 균열(cw=0.3mm미만) | 현 황 | S088 측벽부 조인트부 들뜸 |
| 원 인 | 건조수축, 온도변화 | 원 인 | 거푸집 조기탈형, 다짐불량 |

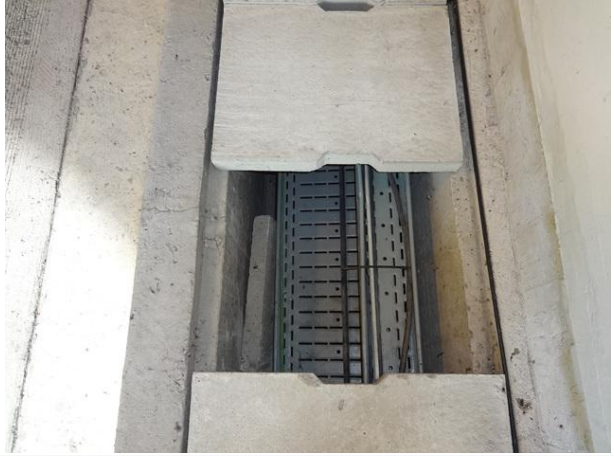
| 현 황 | S003 공동구 덮개 탈락 | 현 황 | S003 공동구 덮개 파손 |
| 원 인 | 공용중 손상 | 원 인 | 공용중 외부충격 |

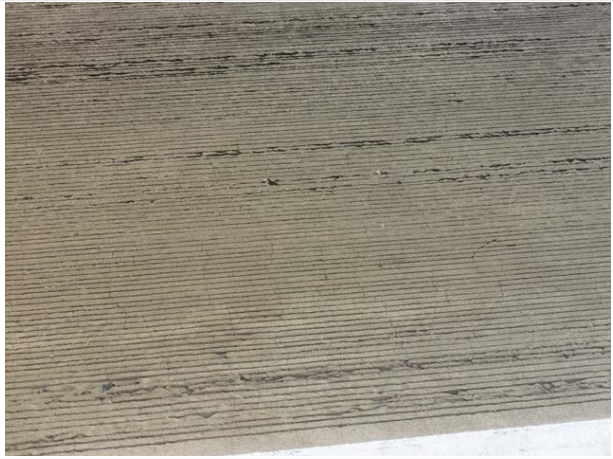
| 현 황 | S011 포장부 망상균열 | 현 황 | S014 포장부 균열 |
| 원 인 | 건조수축, 온도변화, 중차량 반복통행 | 원 인 | 건조수축, 온도변화, 중차량 반복통행 |

콘크리트 포장에 발생한 균열, 파손 등은 중차량의 반복통행에 의해 발생한 것으로 판단되며, 현재 손상의 크기가 작으나, 내구성 확보를 위해 보수가 필요하며 보수 후에도 차량하중으로 인한 재손상이 우려되므로 점검을 통한 유지관리가 필요한 것으로 판단된다.

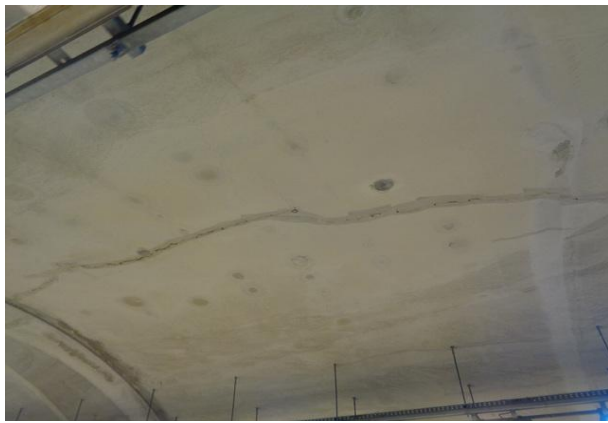
| 현 황 | S010 천단부 보수부 재균열(0.3mm미만) | 현 황 | S018 천단부 균열(cw=0.3mm미만) |
| 원 인 | 보수미흡 | 원 인 | 건조수축, 온도변화 |

| 대 책 | 표면처리 | 대 책 | 주입보수 |

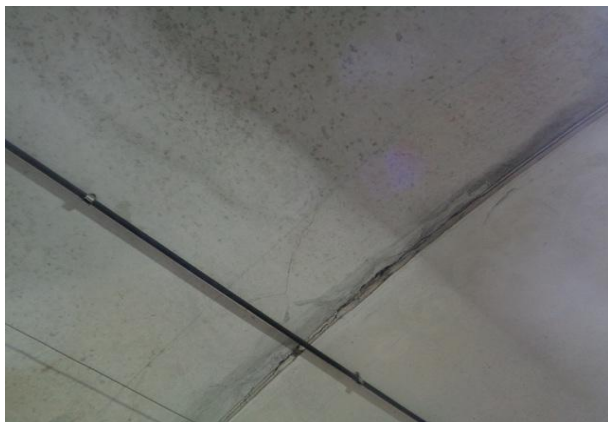
| 현 황 | S079 천단부 균열(0.3mm미만) | 현 황 | S091 천단부 조인트부 들뜸 |
| 원 인 | 건조수축, 온도변화 | 원 인 | 거푸집 조기탈형, 다짐불량 |

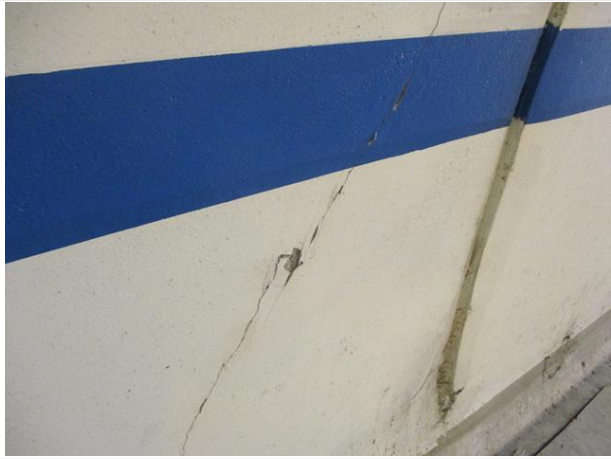
| 현 황 | S007 측벽부 균열(cw=0.3mm이상) | 현 황 | S032 측벽부 망상균열 |
| 원 인 | 건조수축, 온도변화 | 원 인 | 건조수축, 온도변화 |

| 대 책 | 주입보수 | 대 책 | 주입보수 |

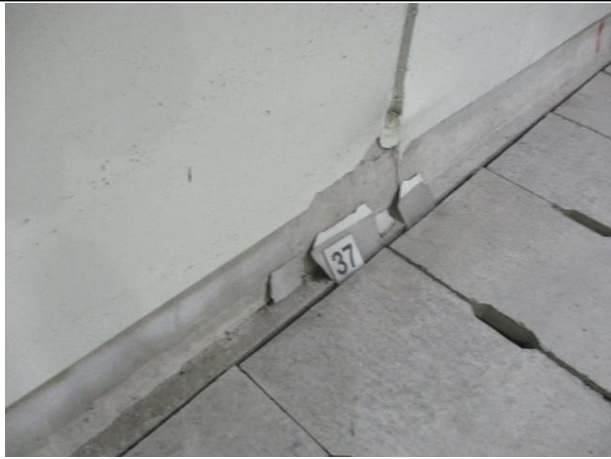
| 현 황 | S039 측벽부 마감재 탈락 | 현 황 | S084 측벽부 균열(cw=0.3mm미만) |
| 원 인 | 외부 충격 | 원 인 | 건조수축, 온도변화 |

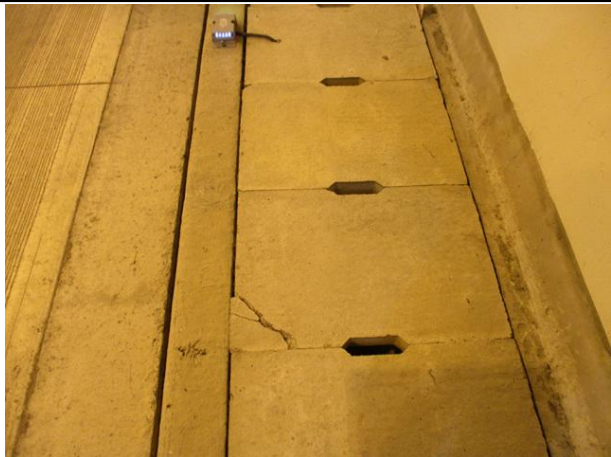
| 현 황 | S009 공동구 덮개 파손 | 현 황 | S019 공동구 덮개 파손 |
| 원 인 | 공용중 외부충격 | 원 인 | 공용중 외부충격 |

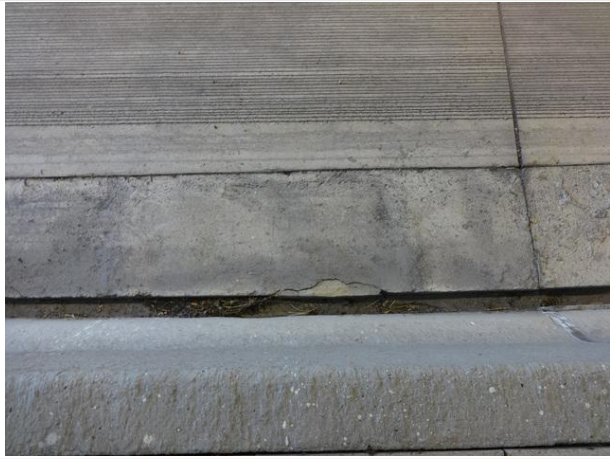
| 현 황 | S003 포장부 박락 | 현 황 | S038 포장부 균열 |
| 원 인 | 중차량 반복통행 | 원 인 | 건조수축, 온도변화, 중차량 반복통행 |

| 대 책 | 단면보수 | 대 책 | 실링 |

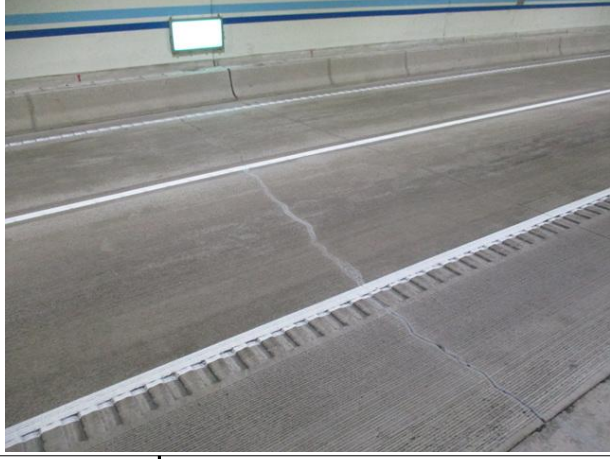
| 현 황 | S081 포장부 균열 | 현 황 | S097 포장부 망상균열 |
| 원 인 | 건조수축, 온도변화, 중차량 반복통행 | 원 인 | 건조수축, 온도변화, 중차량 반복통행 |

콘크리트 포장에 발생한 균열, 파손 등은 중차량의 반복통행에 의해 발생한 것으로 판단되며, 현재 손상의 크기가 작으나, 내구성 확보를 위해 보수가 필요하며 보수 후에도 차량하중으로 인한 재손상이 우려되므로 점검을 통한 유지관리가 필요한 것으로 판단된다.

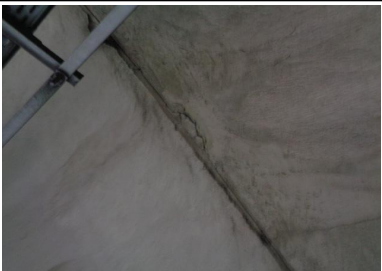
| 구 분 | 현 황 | 관리방안 | 관련사진 |
|---|---|---|---|
| 라이닝 | <ul style="list-style-type: none"> <li>•균열, 망상균열</li> <li>•조인트부 박락</li> </ul> | <ul style="list-style-type: none"> <li>•정기 및 차기 정밀점검 시 손상수량 증가, 손상부 확대여부 확인</li> <li>- 손상 확대에 따라 보수시기 결정</li> <li>- 보수 시 품질 및 시공관리</li> <li>- 보수 후 재손상 발생여부 확인</li> </ul> | |

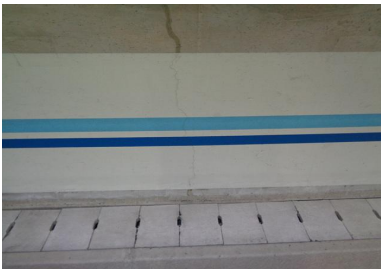
| 구 분 | 현 황 | 관리방안 | 관련사진 |
|---|---|---|---|
| 측벽부 | <ul style="list-style-type: none"> <li>•균열, 망상균열</li> <li>•백태, 철근노출</li> <li>•타일균열 및 탈락</li> </ul> | <ul style="list-style-type: none"> <li>•정기 및 차기 정밀점검 시 손상수량 증가, 발생여부 확인</li> <li>- 손상 확대에 따라 보수시기 결정</li> <li>- 보수 시 품질 및 시공관리</li> <li>- 보수 후 재손상 발생여부 확인</li> </ul> | |

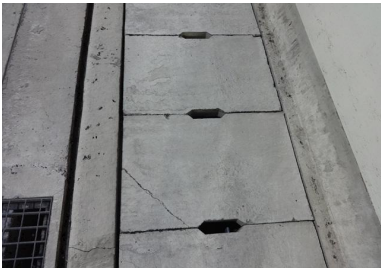
| 구 분 | 현 황 | 관리방안 | 관련사진 |
|---|---|---|---|
| 공동구 | <ul style="list-style-type: none"> <li>•덮개 파손 및 열화</li> <li>•측구 파손 및 열화</li> </ul> | <ul style="list-style-type: none"> <li>•정기 및 차기 정밀점검 시 손상수량 증가, 발생여부 확인</li> </ul> | |

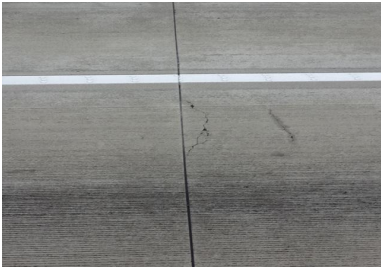
| 구 분 | 현 황 | 관리방안 | 관련사진 |
|---|---|---|---|
| 포장면 | <ul style="list-style-type: none"> <li>•포장 균열, 파손</li> </ul> | <ul style="list-style-type: none"> <li>•정기 및 차기 정밀점검 시 손상수량 증가, 발생여부 확인</li> </ul> | |

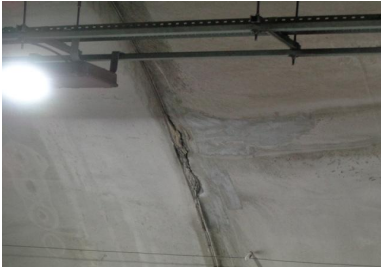
| 구 분 | 현 황 | 관리방안 | 관련사진 |
|---|---|---|---|
| 라이닝 | <ul style="list-style-type: none"> <li>•균열, 망상균열</li> <li>•조인트부 박락</li> </ul> | <ul style="list-style-type: none"> <li>•정기 및 차기 정밀점검 시 손상수량 증가, 손상부 확대여부 확인 <ul style="list-style-type: none"> <li>- 손상 확대에 따라 보수시기 결정</li> <li>- 보수 시 품질 및 시공관리</li> <li>- 보수 후 재손상 발생여부 확인</li> </ul> </li> </ul> | |

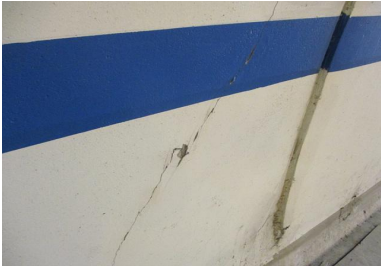
| 구 분 | 현 황 | 관리방안 | 관련사진 |
|---|---|---|---|
| 측벽부 | <ul style="list-style-type: none"> <li>•균열, 망상균열</li> <li>•백태, 철근노출</li> <li>•타일균열 및 탈락</li> </ul> | <ul style="list-style-type: none"> <li>•정기 및 차기 정밀점검 시 손상수량 증가, 발생여부 확인 <ul style="list-style-type: none"> <li>- 손상 확대에 따라 보수시기 결정</li> <li>- 보수 시 품질 및 시공관리</li> <li>- 보수 후 재손상 발생여부 확인</li> </ul> </li> </ul> | |

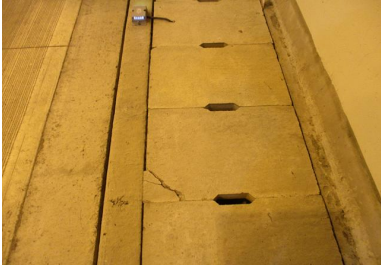
| 구 분 | 현 황 | 관리방안 | 관련사진 |
|---|---|---|---|
| 공동구 | <ul style="list-style-type: none"> <li>•덮개 파손 및 열화</li> <li>•측구 파손 및 열화</li> </ul> | <ul style="list-style-type: none"> <li>•정기 및 차기 정밀점검 시 손상수량 증가, 발생여부 확인</li> </ul> | |

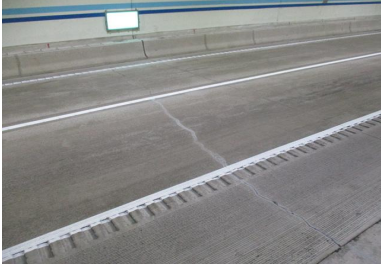
| 구 분 | 현 황 | 관리방안 | 관련사진 |
|---|---|---|---|
| 포장면 | <ul style="list-style-type: none"> <li>•포장 균열, 파손</li> </ul> | <ul style="list-style-type: none"> <li>•정기 및 차기 정밀점검 시 손상수량 증가, 발생여부 확인</li> </ul> | |
